Pré-Rapport du 15/12/2025 de la mission de repérage des matériaux et produits
contenant de l'amiante avant réalisation de travaux

Numéro de dossier : 2024-09626 BAT A ind1
Date du repérage : 23/01/2025 - 03/12/2025
Date d'édition : 15 décembre 2025

Immeuble bâti visité	
Adresse	Rue : 14 rue Waldeck Rousseau Code postal, ville : . 42300 Roanne (France)
Périmètre de repérage : Un bâtiment comprenant deux niveaux
Fonction principale du bâtiment : Autres
Date de construction : 1965

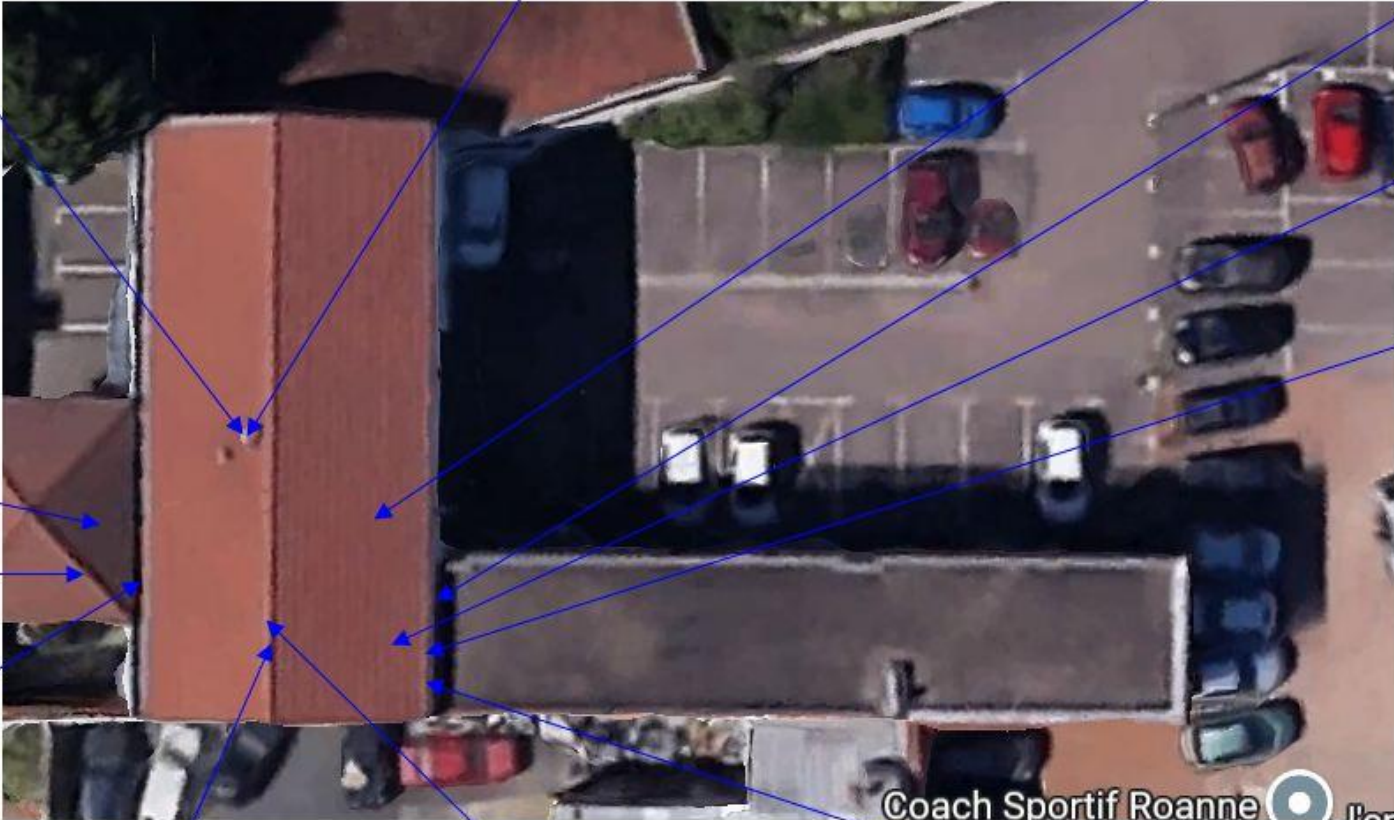
Nom du plan : Toitures	
<div><p>Pr015 Absence d'amiante Toiture Conduit de ventilaton métal : Ruban adhésif entre éléments</p><p>Pr014 Absence d'amiante Toiture Conduit de ventilation métal : Mastic marron entre éléments</p><p>Pr011 Absence d'amiante Toiture Tuile</p><p>Pr008 Absence d'amiante Toiture Solin : Mastic</p><p>Pr009 Absence d'amiante Toiture Pare pluie sous tuiles</p><p>Pr010 Absence d'amiante Toiture Planche de rive ancienne sous rive alu</p><p>Pr018 Absence d'amiante Toiture 2 Pare pluie</p><p>Pr017 Absence d'amiante Toiture 2 Enduit de scellement des tuiles faîtières</p><p>Pr016 Absence d'amiante Toiture Caniveaux zinc : Bande bitumineuse</p><p>Pr013 Absence d'amiante Toiture bande d'étanchéité sous faîtage</p><p>Pr012 Absence d'amiante Toiture Tuile faîtière</p><p>Pr006 Absence d'amiante Parties extérieures Façade : Enduit de façade peint</p></div>
