UGAP - MINISTERE DE LA JUSTICE

Affaire N° 7129567-1

Tribunal de Grande Instance

Planche de repérage 01 - Le 17 juillet 2018

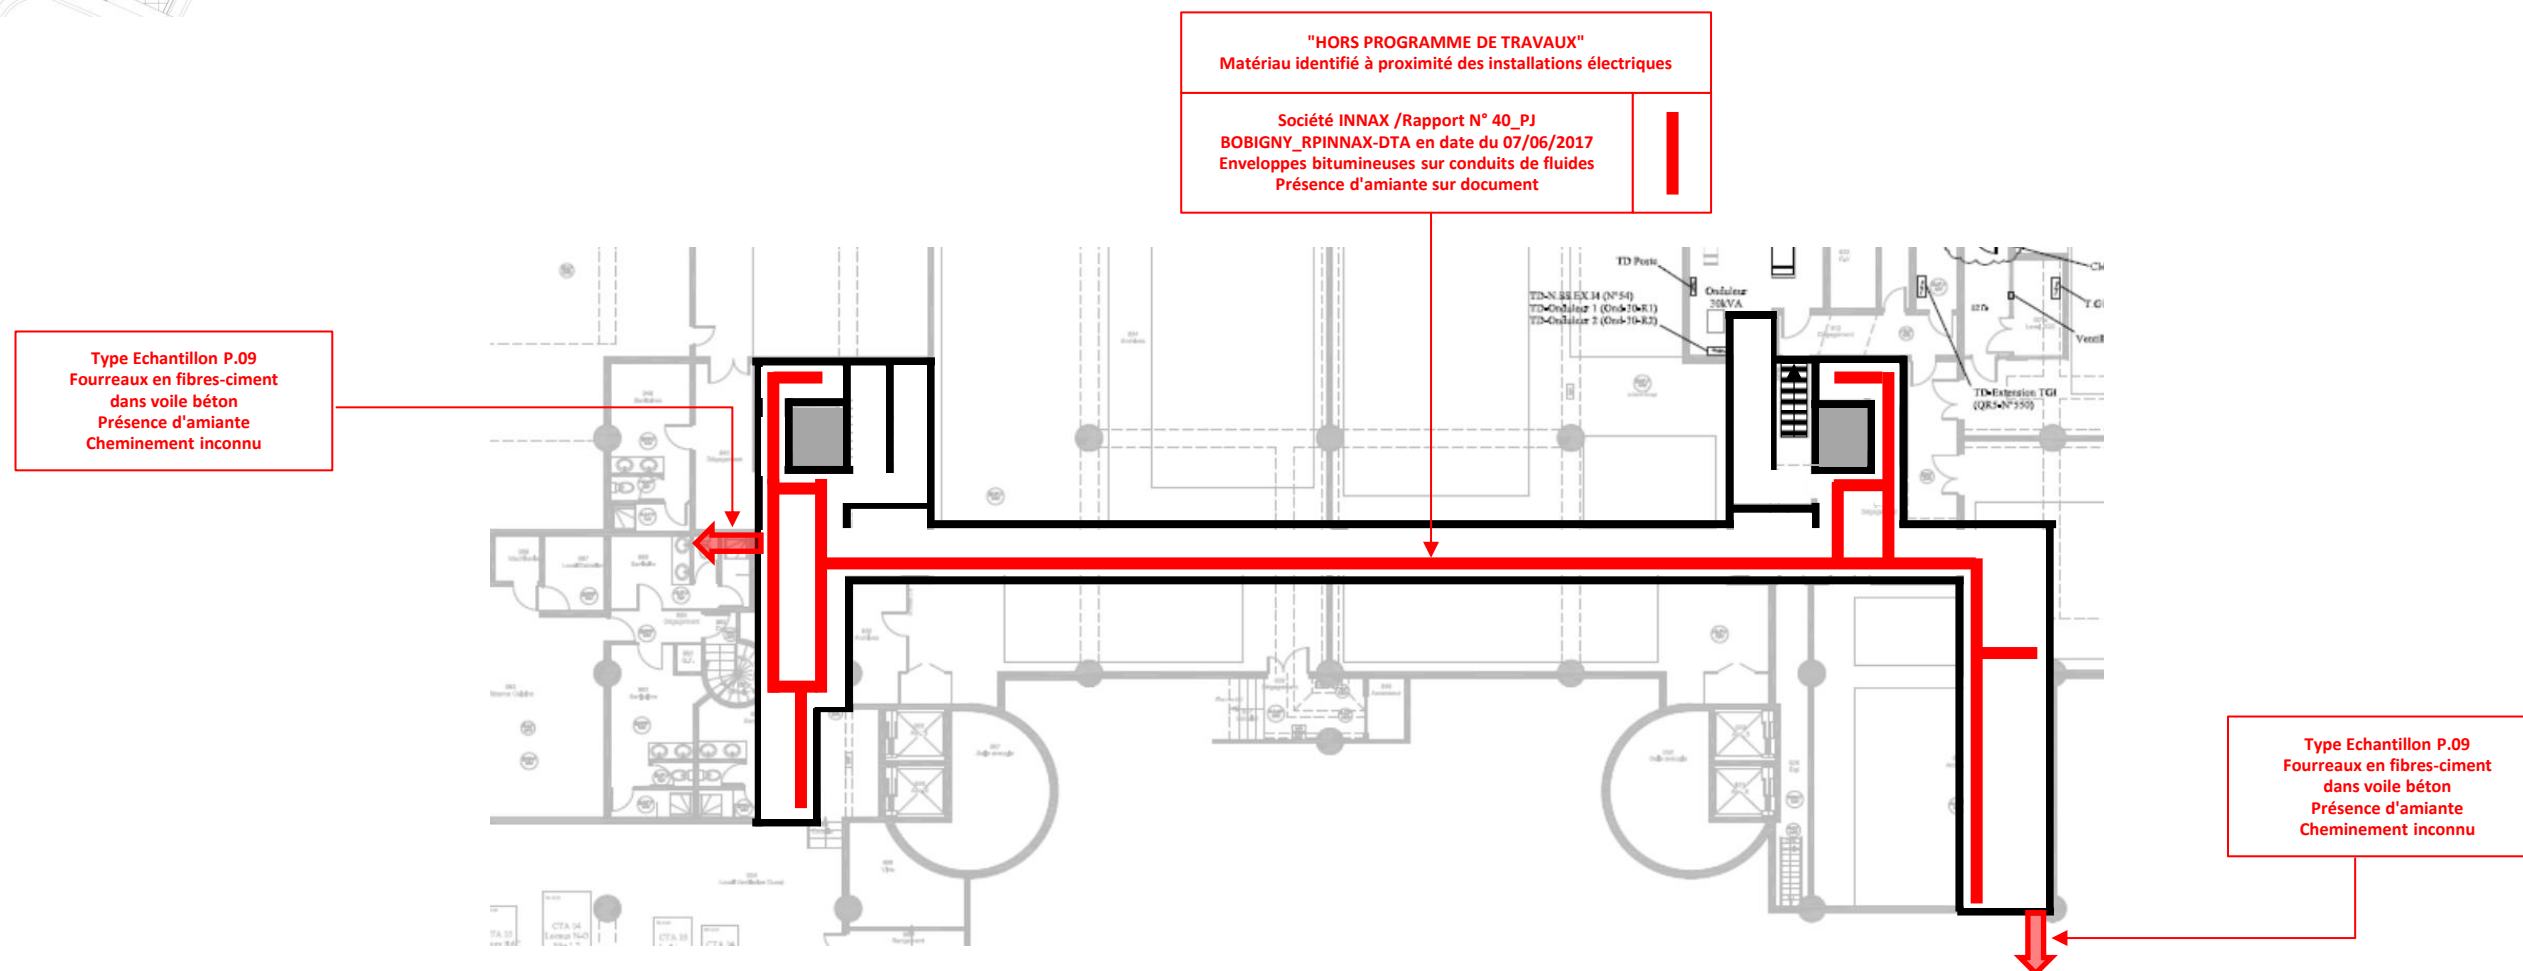
Niveau GT / R-4 / Sous-sol / Galerie(s) Technique(s)

Matériaux ou produits contenant de l'amiante

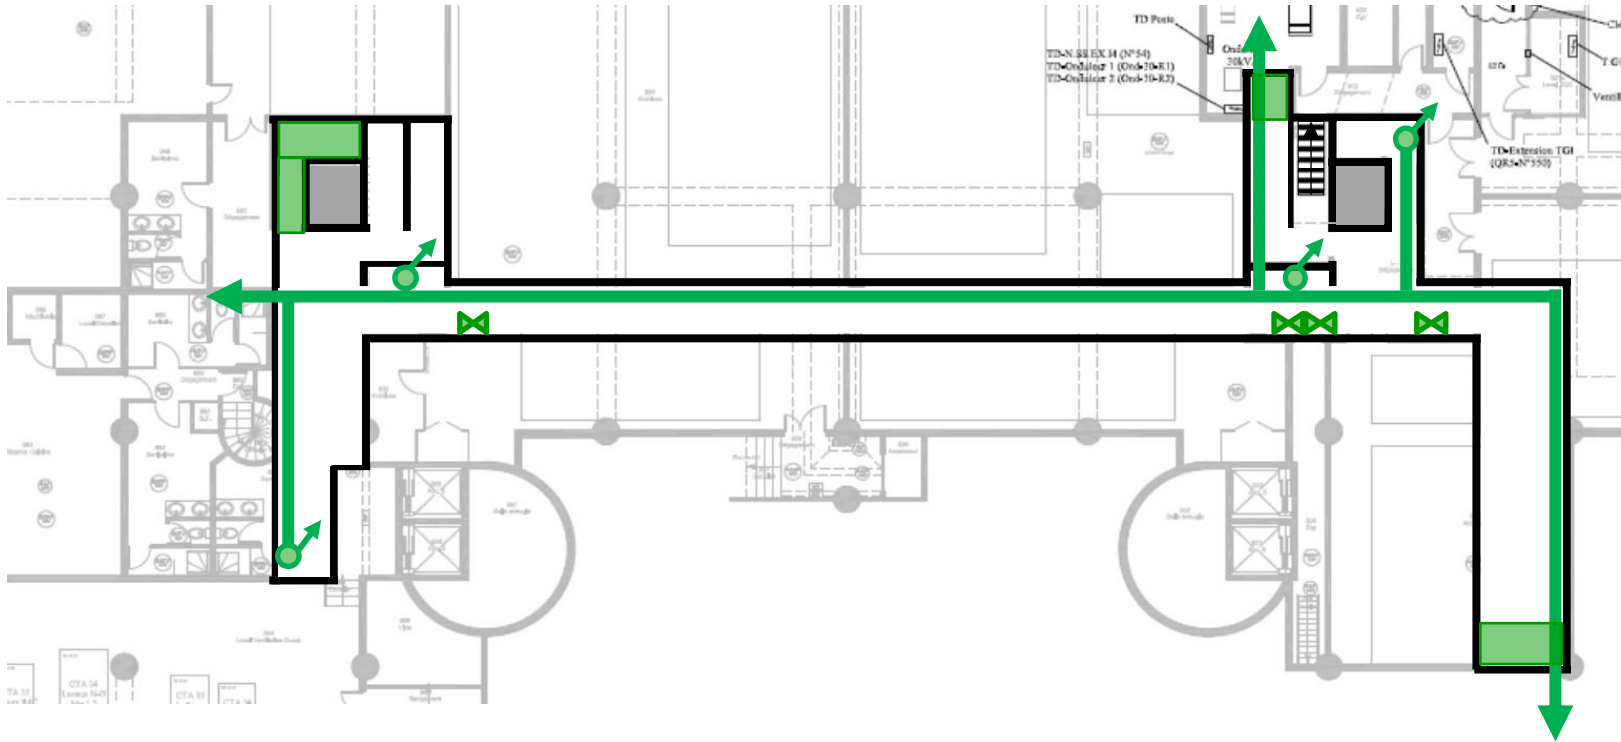
| | Isolants des câbles électriques<br>susceptibles de contenir de l'amiante<br>En tension au jour du contrôle |
| | Joints entre brides et presses-étoupes<br>des anciennes vannes<br>susceptibles de contenir de l'amiante |
| | Zones pas accessibles (encombrées) |

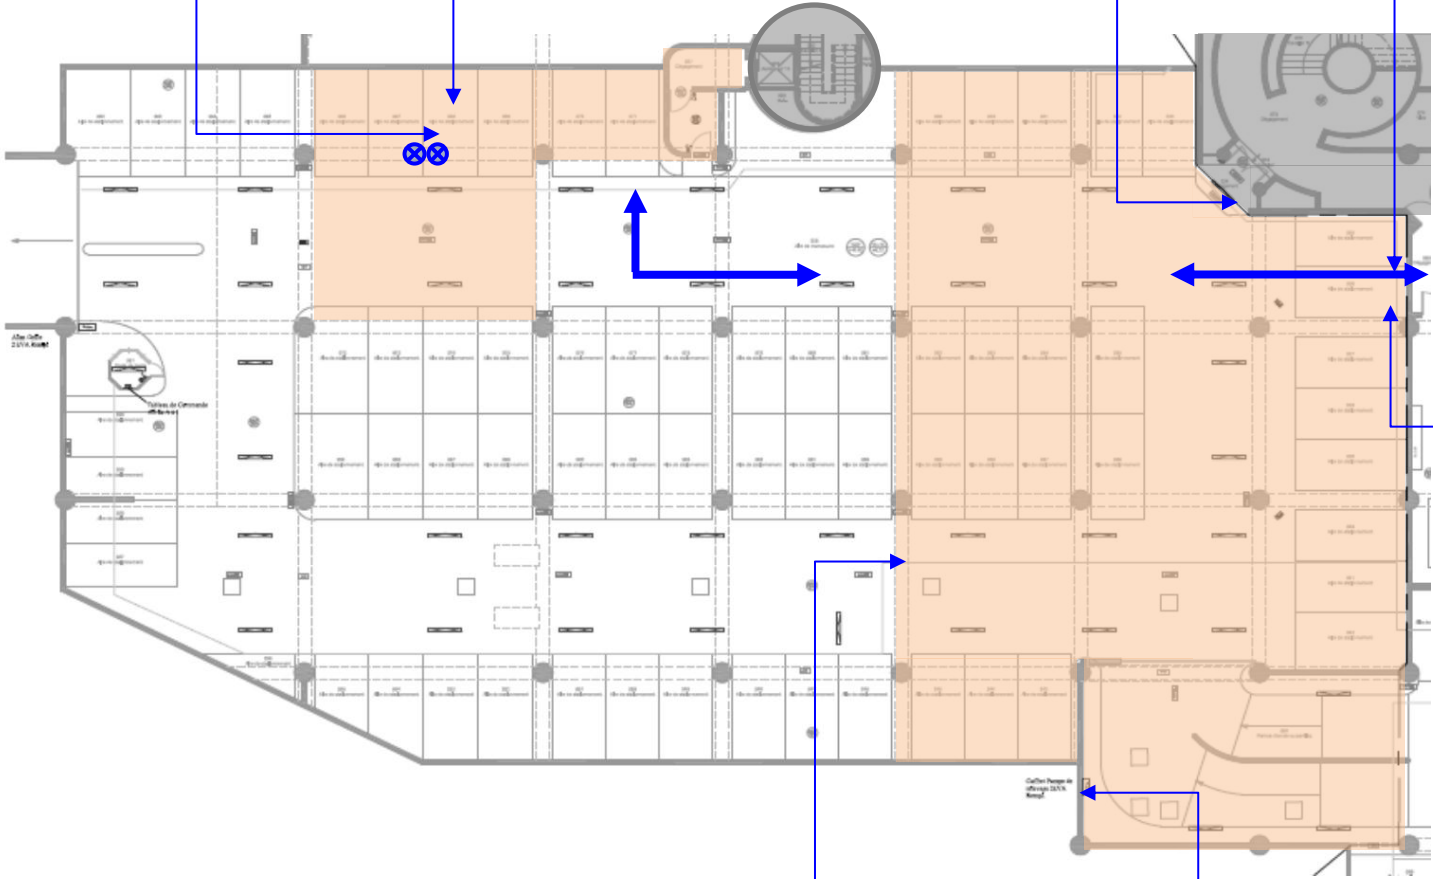
UGAP - MINISTERE DE LA JUSTICE  
 Affaire N° 7129567-1  
 Tribunal de Grande Instance  
 173 Avenue Paul Vaillant Couturier, 93000 Bobigny  
 Planche de repérage 04 - Le 17 juillet 2018  
 Niveau T / R-3 / Sous-sol / Bâtiment Annexe / Parkings  
 Matériaux ou produits contenant de l'amiante

| <p><b>"HORS PROGRAMME DE TRAVAUX"</b><br/> Matériau identifié à proximité des installations électriques</p> | |
| <p>Société INNAX /Rapport N° 40_PJ<br/> BOBIGNY_RPINNAX-DTA en date du 07/06/2017<br/> Enveloppes bitumineuses sur conduits de fluides<br/> Présence d'amiante sur document</p> | |

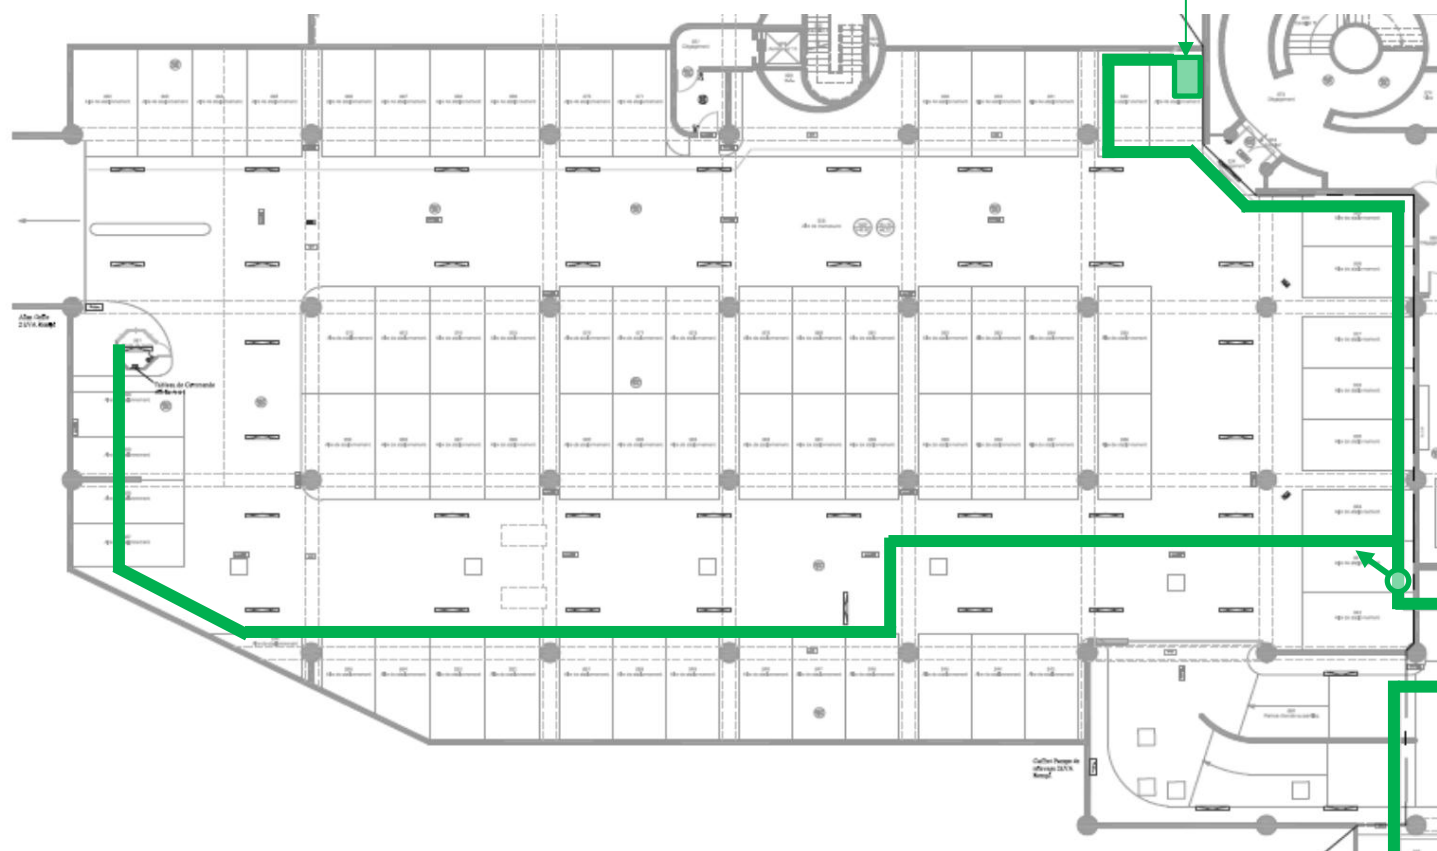
Isolants des câbles électriques  
 susceptibles de contenir de l'amiante  
 En tension au jour du contrôle

Chambre de tirage  
 non visible et accessible  
 Cheminement inconnu

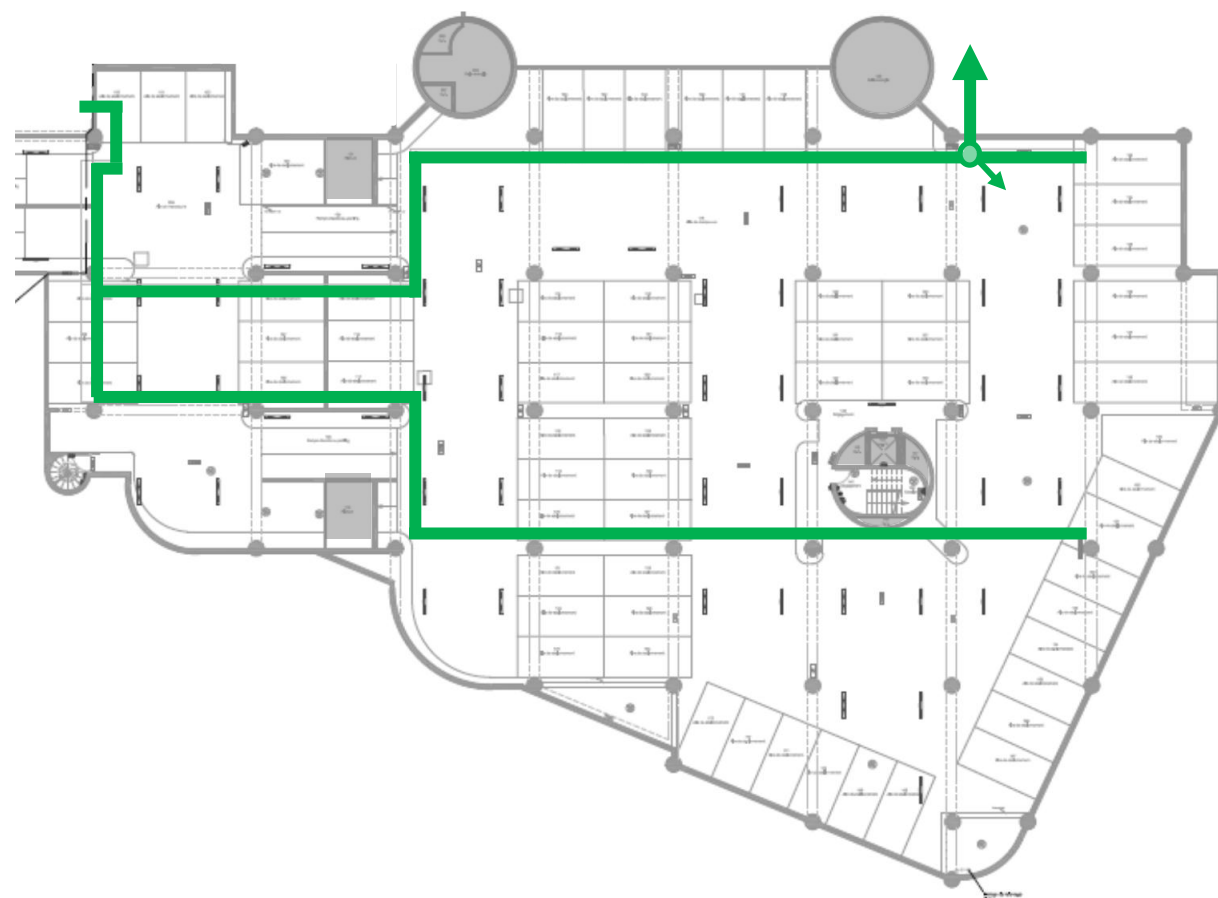
Isolants des câbles électriques  
susceptibles de contenir de l'amiante  
En tension au jour du contrôle

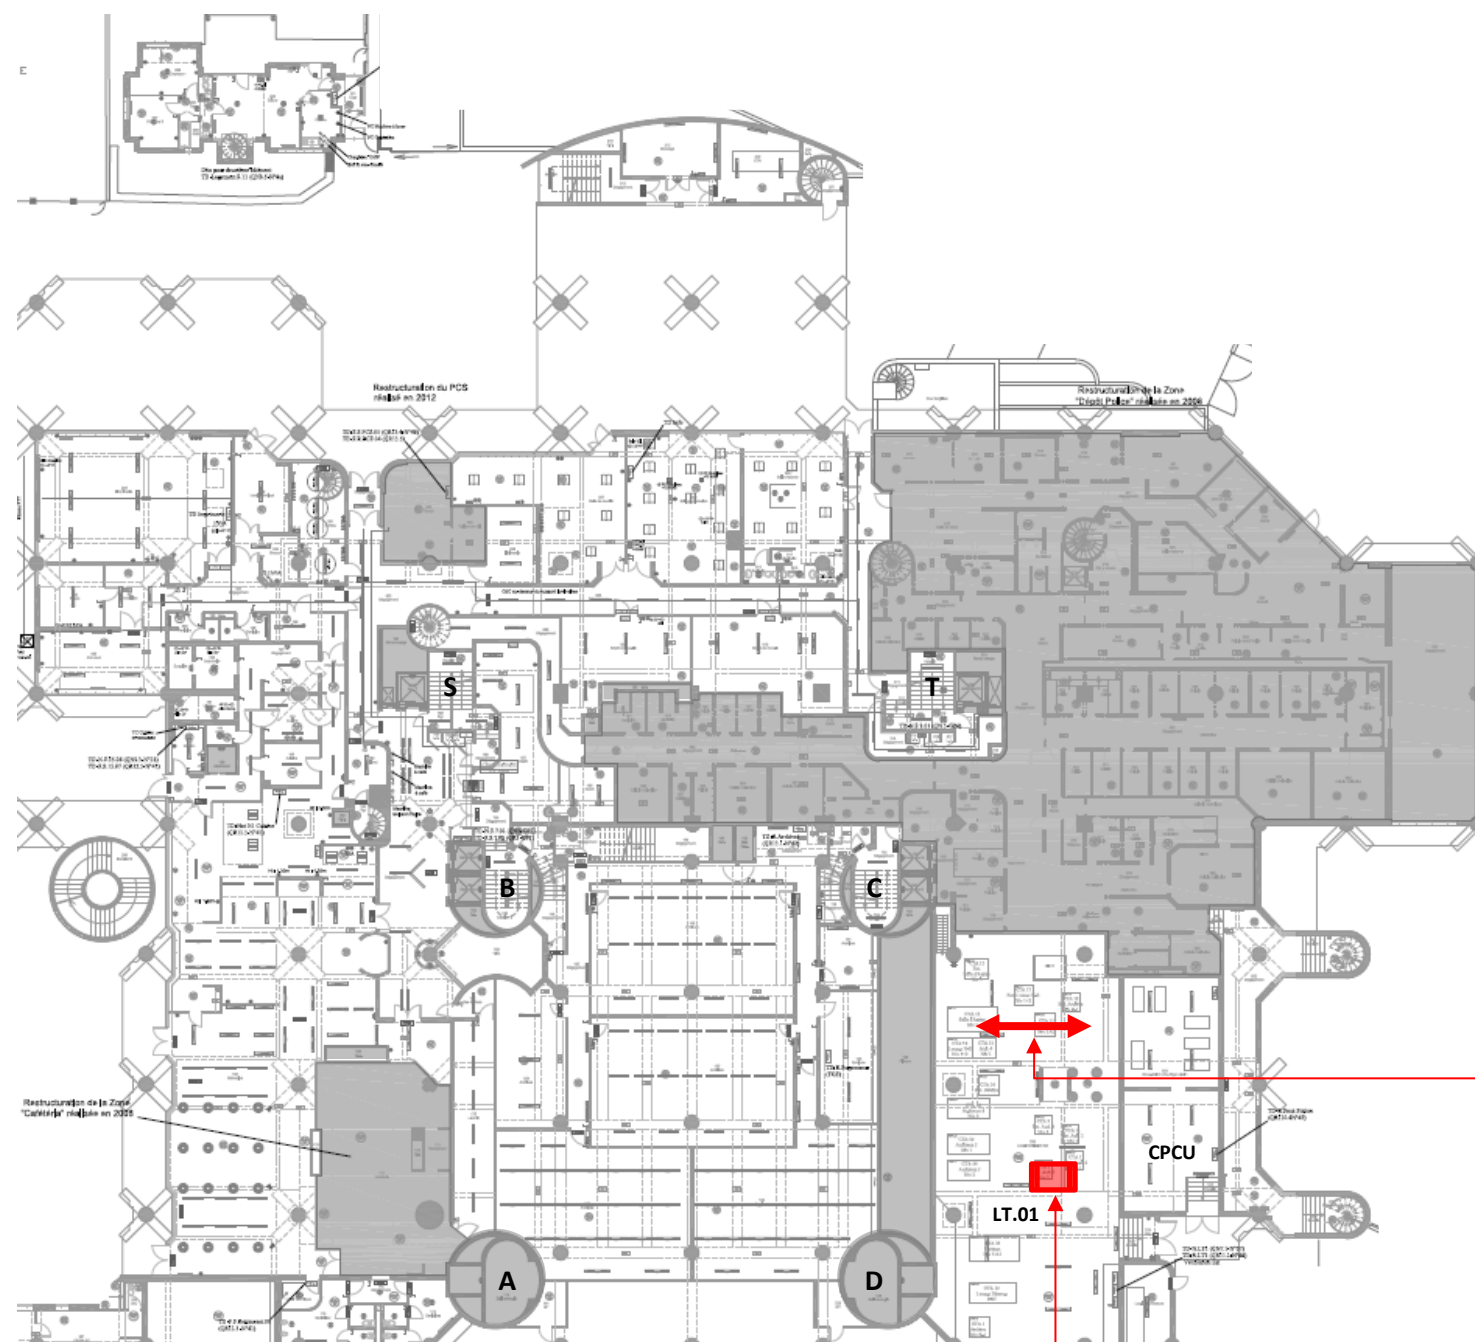
| Société INNAX /Rapport N° 40_PJ<br>BOBIGNY_RPINNAX-DTA en date du 07/06/2017<br>Enveloppes bitumineuses sur conduits de fluides<br>Présence d'amiante sur document | I |
| "HORS PROGRAMME DE TRAVAUX"<br>Matériau identifié à proximité des installations électriques | |

| Société AT-DIAG SAS /Rapport N° 2CM16-23 en date<br>du 26/08/2016<br>Mastic marron sur conduit de fluide (gaine de ventilation)<br>Présence d'amiante sur document |
| "HORS PROGRAMME DE TRAVAUX"<br>Matériau identifié à proximité des installations électriques |

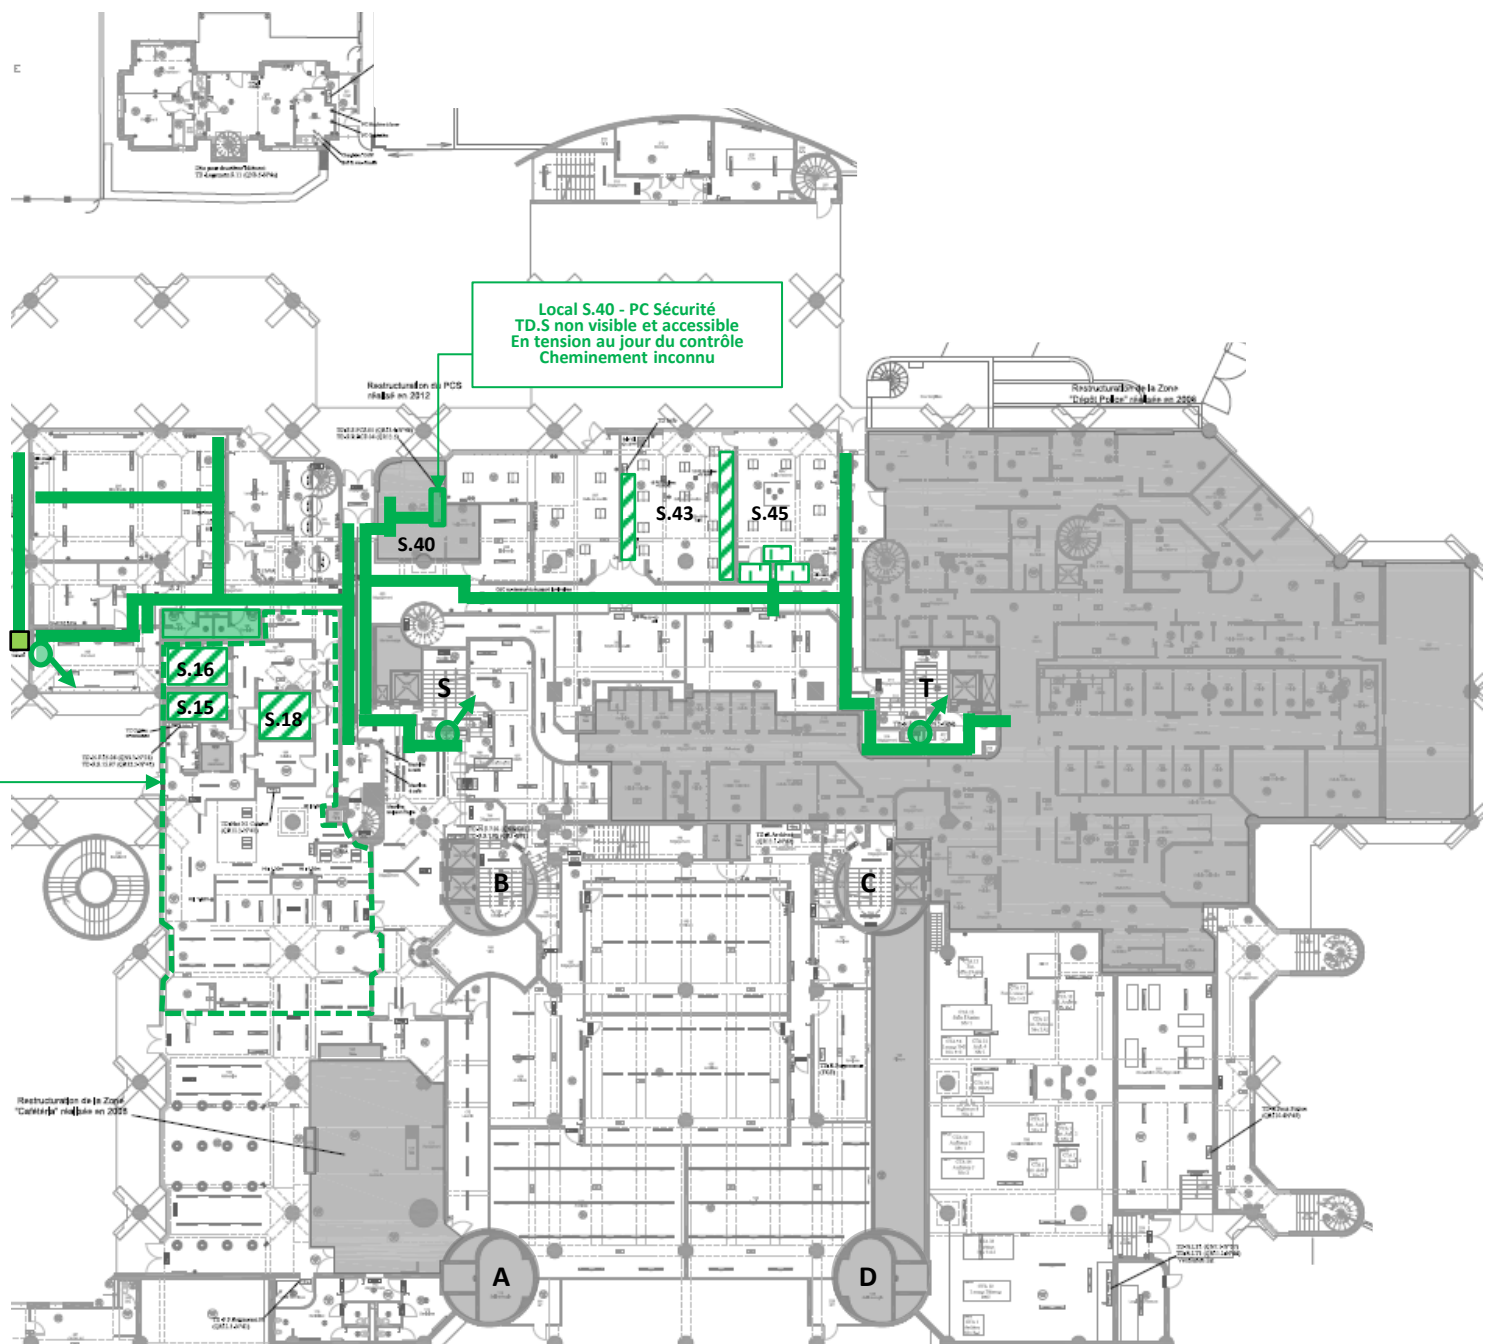
| | Isolants des câbles électriques<br>susceptibles de contenir de l'amiante<br>En tension au jour du contrôle |
| | Vides des plénums difficiles d'accès<br>Faux-plafonds bois cloués |
| | Vides des plénums sous gaines, coffres et<br>plafonds plâtre non visibles et accessibles |
| | Locaux non visibles et accessibles |
| | Chambre de tirage non visible et<br>accessible - Trappes béton |

**Zone "EX. CUISINE"**  
Rénovation ultérieure  
Hors diagnostic

Local S.40 - PC Sécurité  
TD.S non visible et accessible  
En tension au jour du contrôle  
Cheminement inconnu

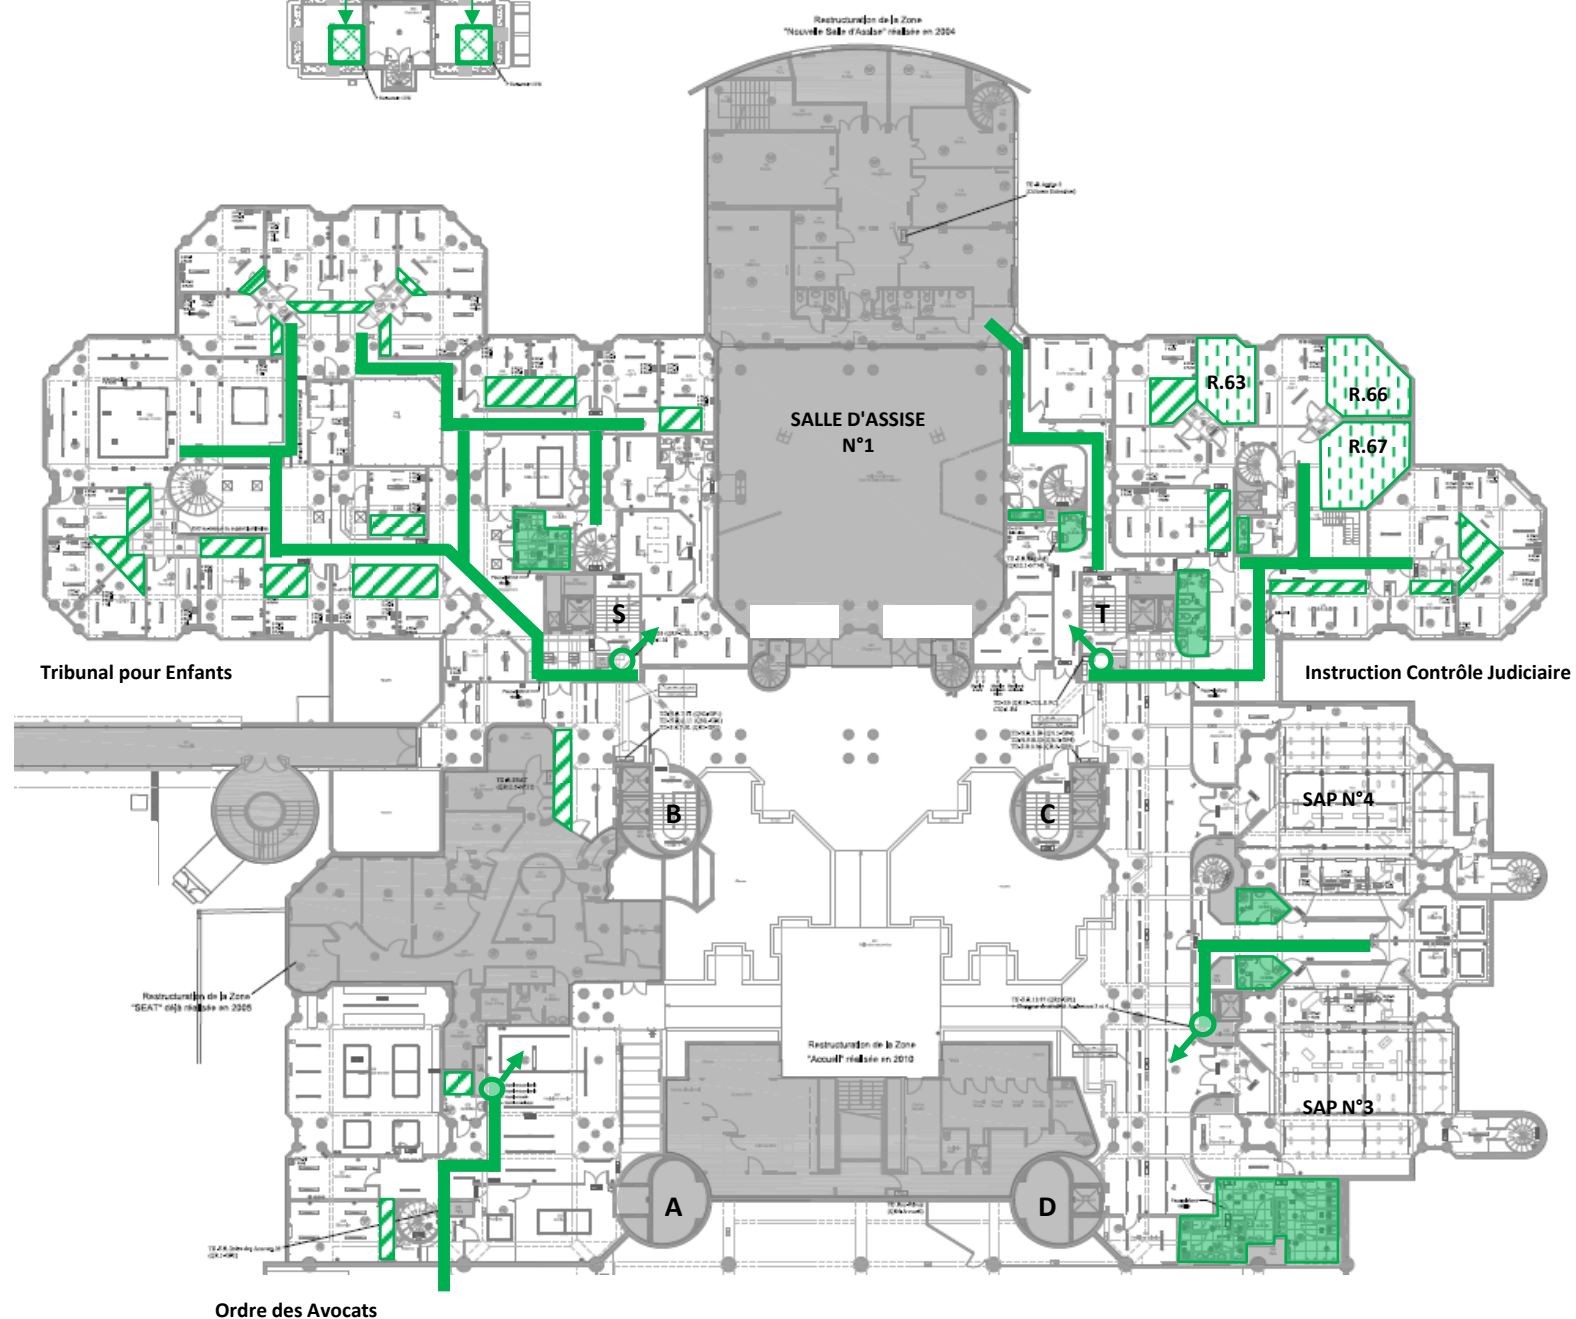
Terrasses : Complexe d'étanchéité susceptible de contenir de l'amiante  
A vérifier en cas de travaux au droit des extracteurs 50W

| | Isolants des câbles électriques susceptibles de contenir de l'amiante<br>En tension au jour du contrôle |
| | Vides des pléniums difficiles d'accès<br>Faux-plafonds bois cloués et type résille métallique |
| | Vides des pléniums sous gaines, coffres et plafonds plâtre non visibles et accessibles |
| | Locaux non visibles et accessibles |

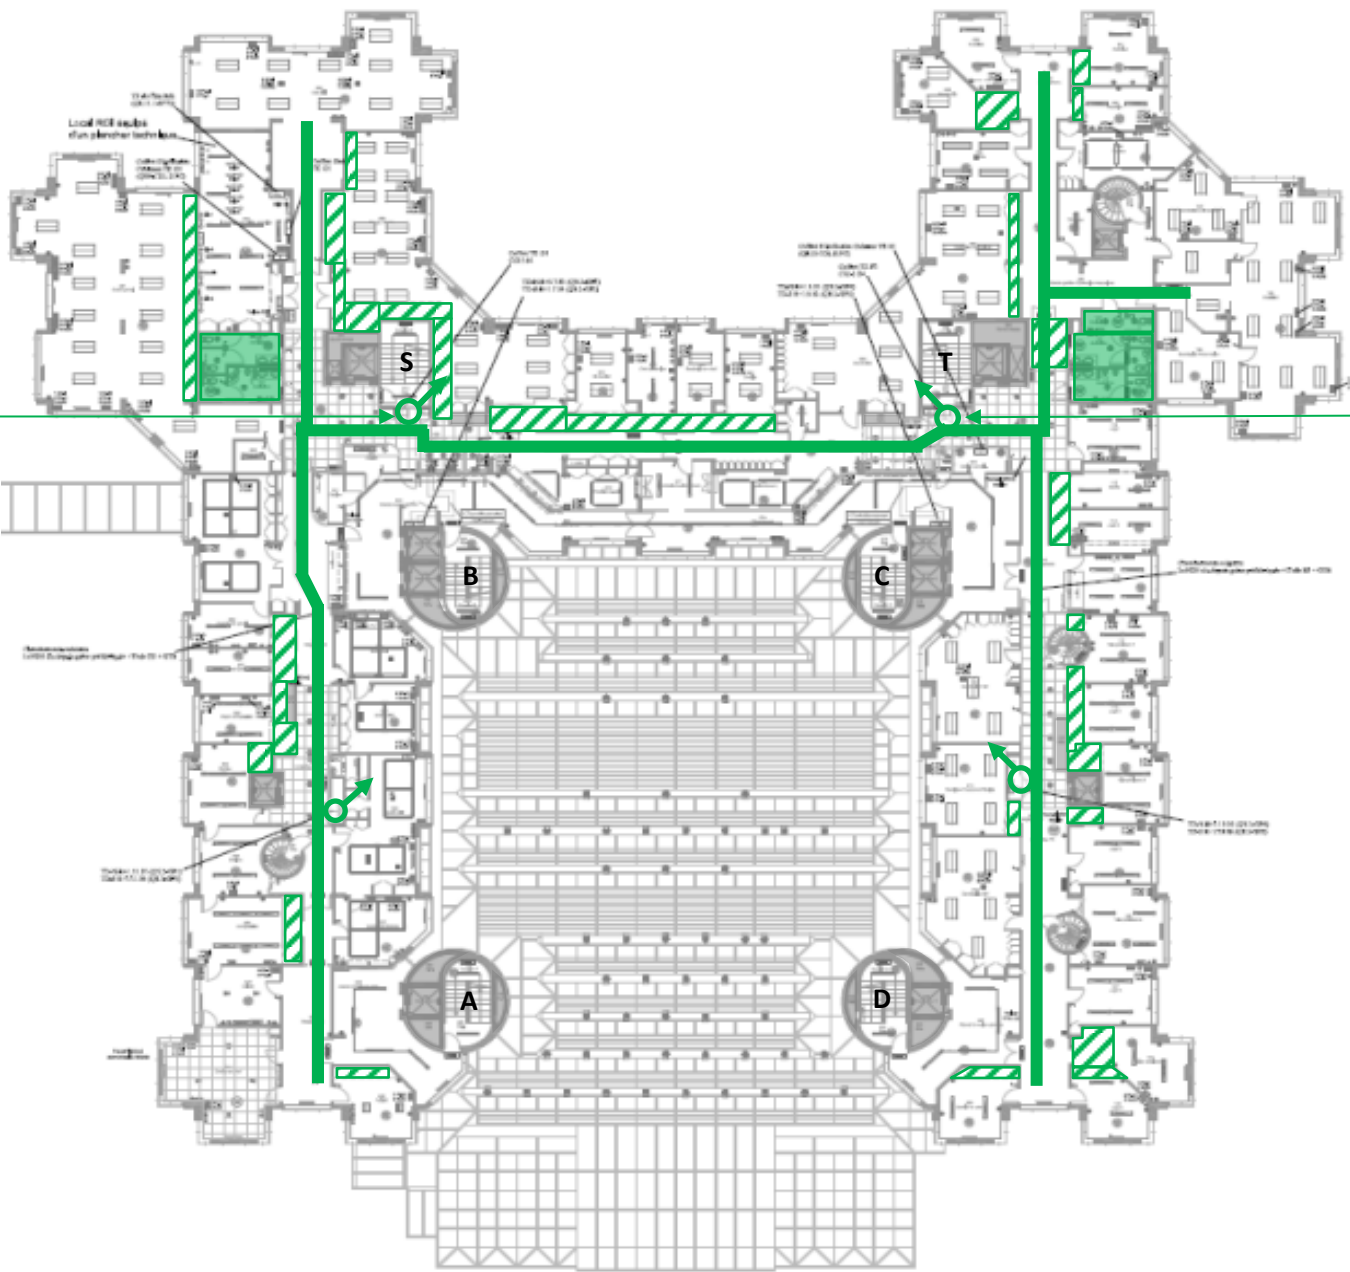
En complément des autres câbles  
électriques à contrôler :

Placard Technique Electrique  
Ancien câble tissé rouge  
susceptible de contenir  
de l'amiante  
En tension au jour du contrôle  
Cheminement inconnu

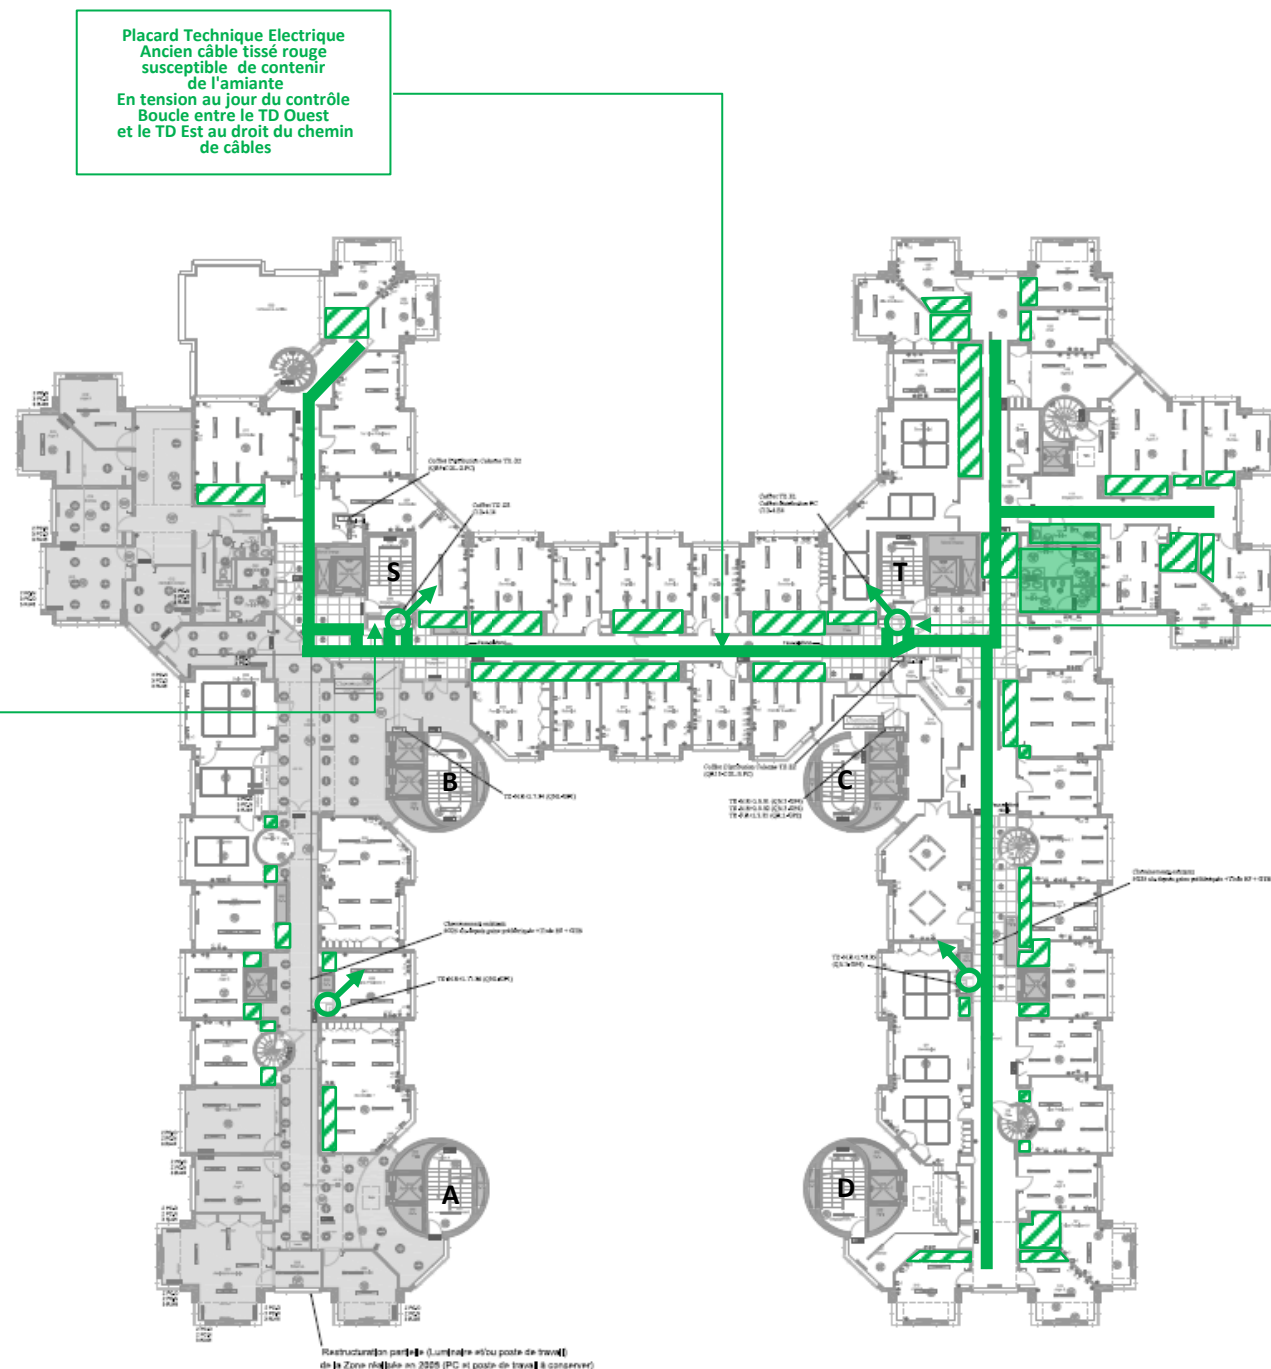
En complément des autres câbles  
électriques à contrôler :

Placard Technique Electrique  
Ancien câble tissé rouge  
susceptible de contenir  
de l'amiante  
En tension au jour du contrôle  
Cheminement inconnu

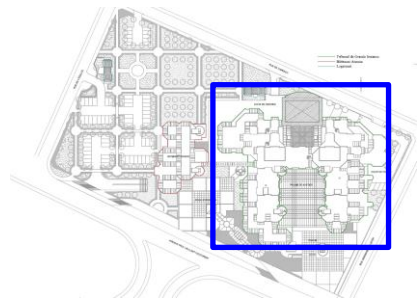
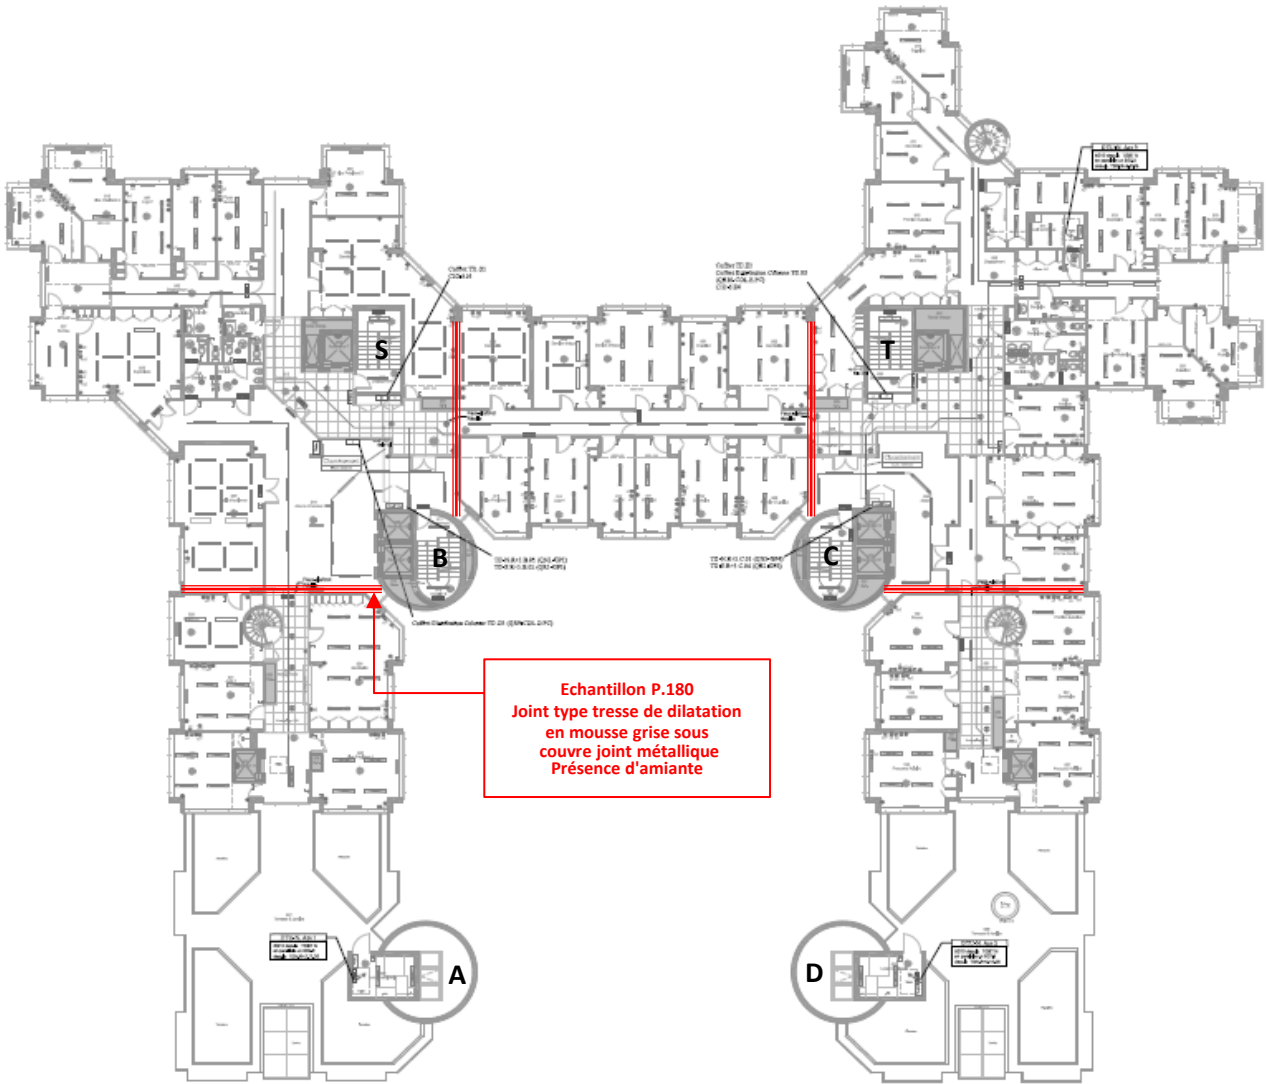
Planche de repérage 33 - Le 17 juillet 2018

| | Joint type tresse de dilatation en mousse grise sous<br>couvre joint métallique<br>Présence d'amiante sur résultat(s) d'analyse(s) |
| "HORS PROGRAMME DE TRAVAUX"<br>Matériau identifié à proximité des installations électriques<br>(sols, murs et plafonds sous couvre-joints métalliques) | |

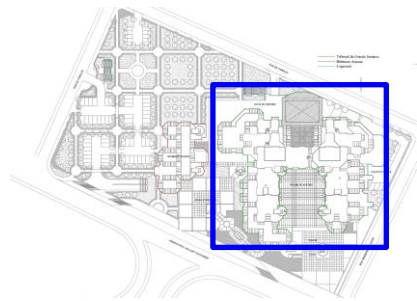
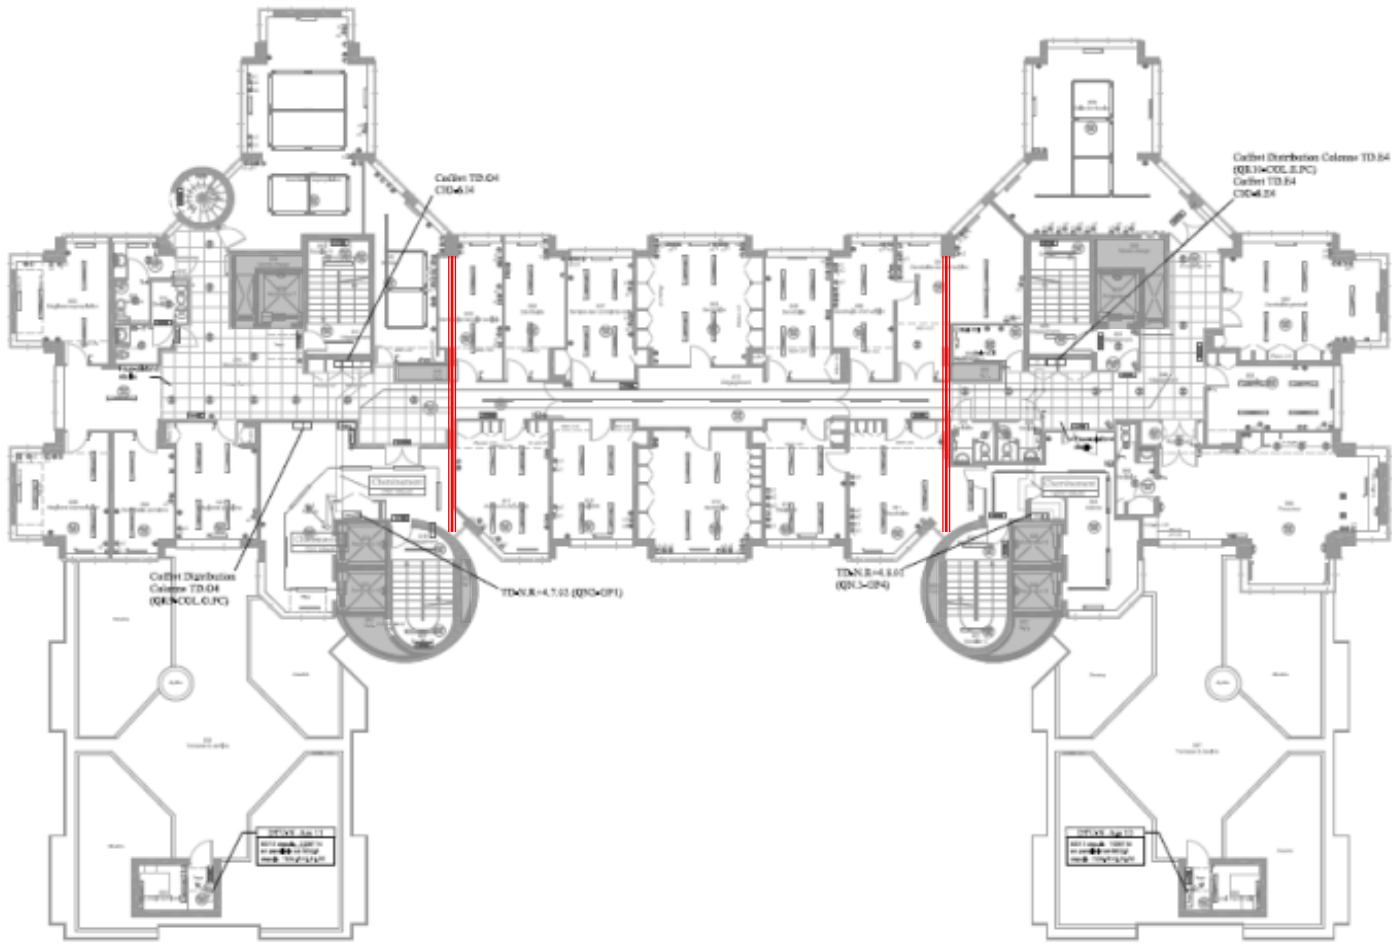
| | <p>Joint type tresse de dilatation en mousse grise sous<br/>couvre joint métallique<br/>Présence d'amiante sur résultat(s) d'analyse(s)</p> |
| <p>"HORS PROGRAMME DE TRAVAUX"<br/>Matériau identifié à proximité des installations électriques<br/>(sols, murs et plafonds sous couvre-joints métalliques)</p> | |

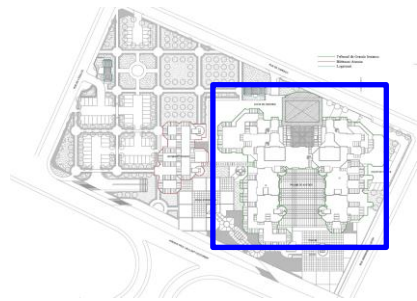
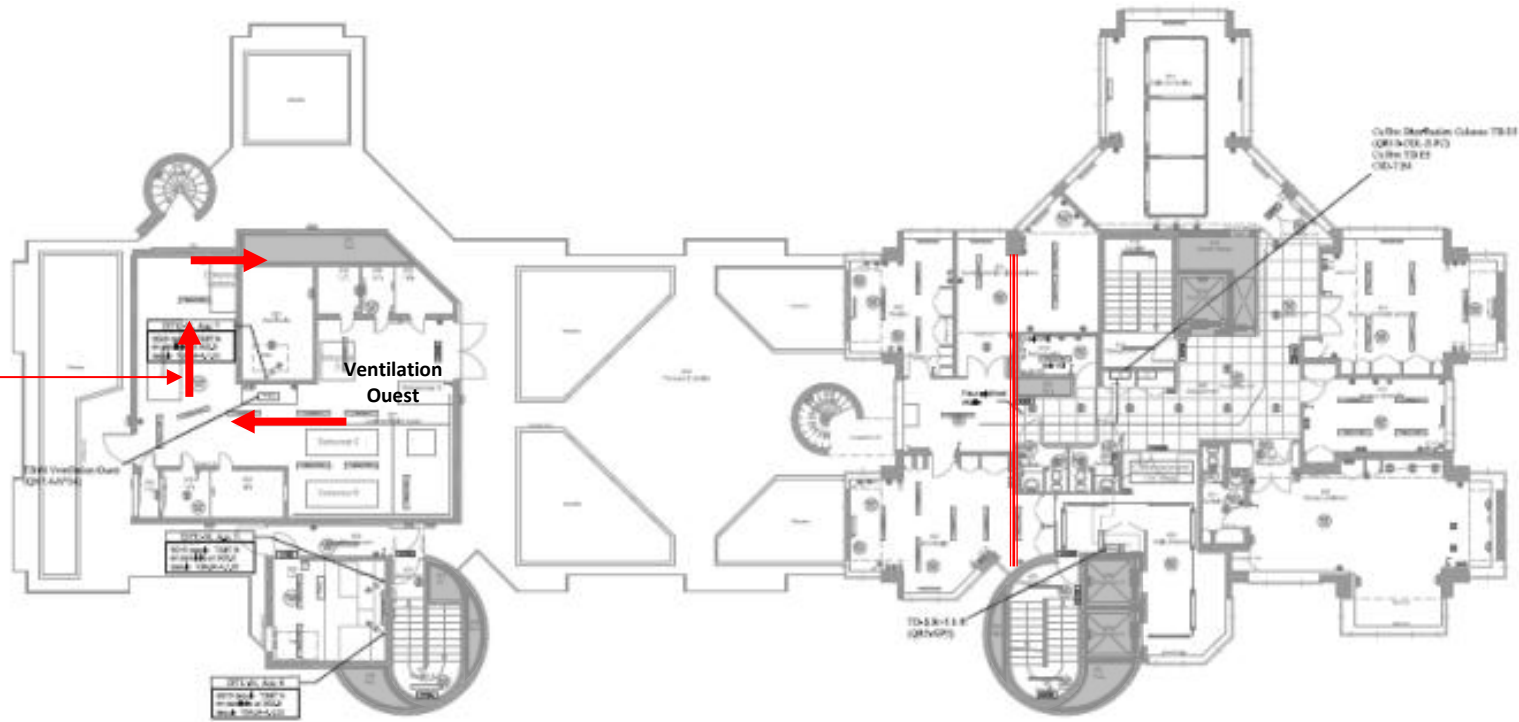
Joint type tresse de dilatation en mousse grise sous  
couvre joint métallique  
Présence d'amiante sur résultat(s) d'analyse(s)

"HORS PROGRAMME DE TRAVAUX"  
Matériau identifié à proximité des installations électriques  
(sols, murs et plafonds sous couvre-joints métalliques)

Société INNAX /Rapport N° 40\_PJ  
BOBIGNY\_RPINNAX-DTA en date du 07/06/2017  
Enveloppes bitumineuses sur conduits de fluides  
Présence d'amiante sur document

"HORS PROGRAMME DE TRAVAUX"  
Matériau identifié à proximité des installations électriques
