UGAP - MINISTERE DE LA JUSTICE

Affaire N° 7129567-1

Tribunal de Grande Instance

Planche de repérage 01 - Le 17 juillet 2018

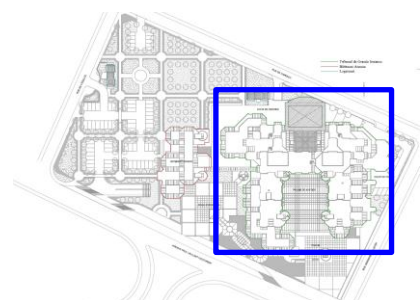
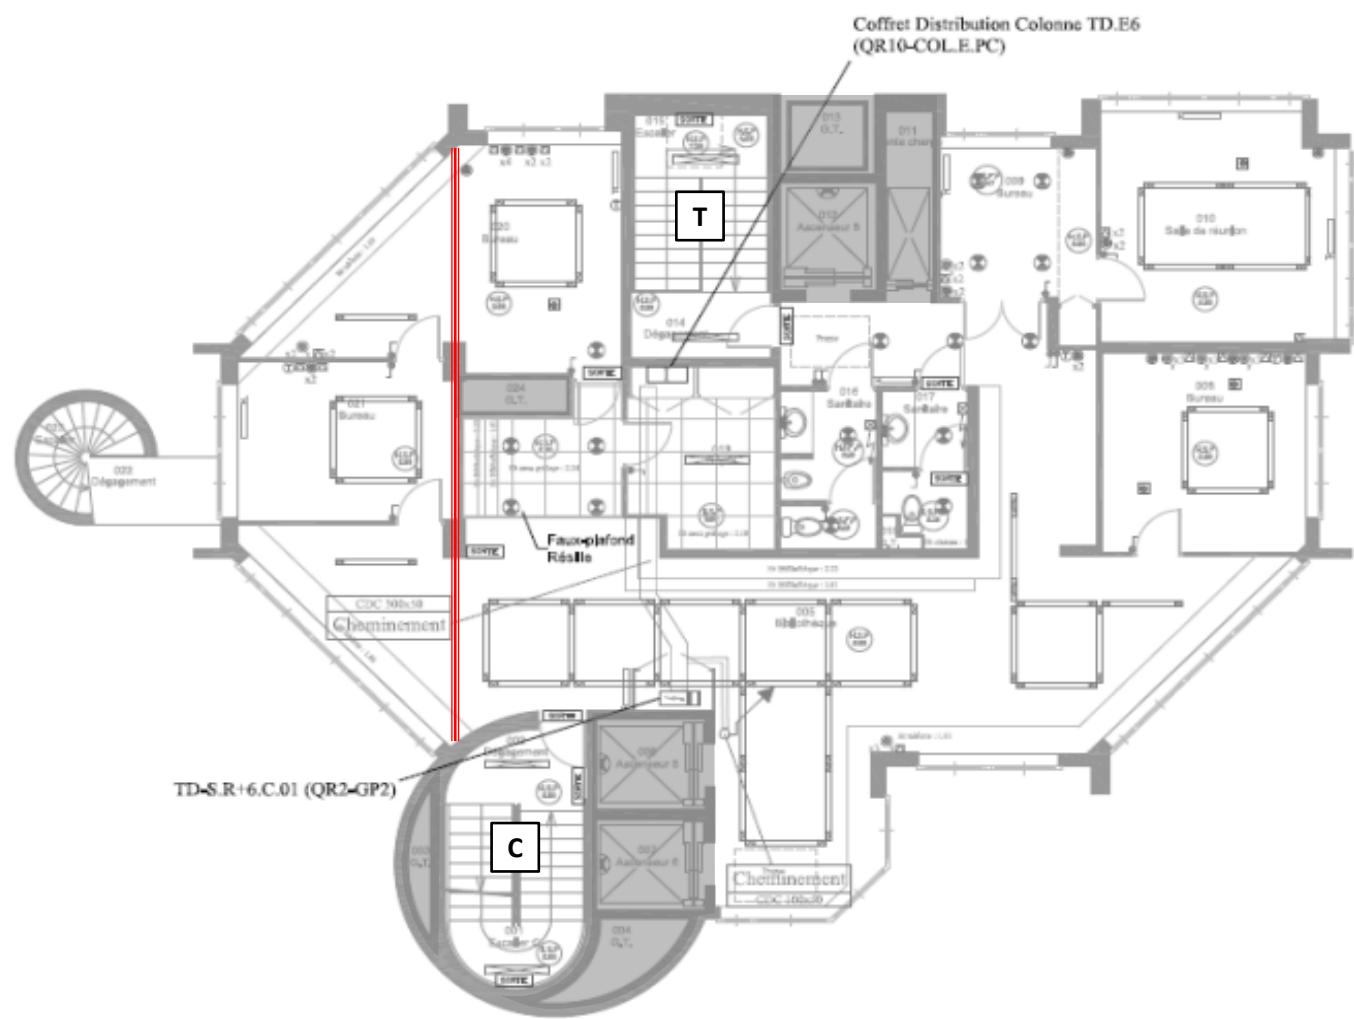
| <div></div> | <p>Joint type tresse de dilatation en mousse grise sous couvre joint métallique</p> <p>Présence d'amiante sur résultat(s) d'analyse(s)</p> |
| <p>"HORS PROGRAMME DE TRAVAUX"</p> <p>Matériau identifié à proximité des installations électriques (sols, murs et plafonds sous couvre-joints métalliques)</p> | |

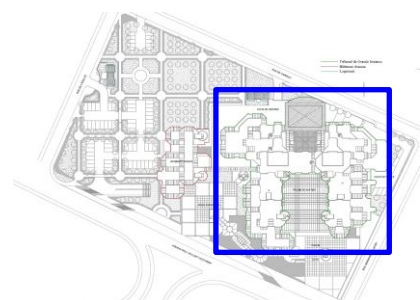
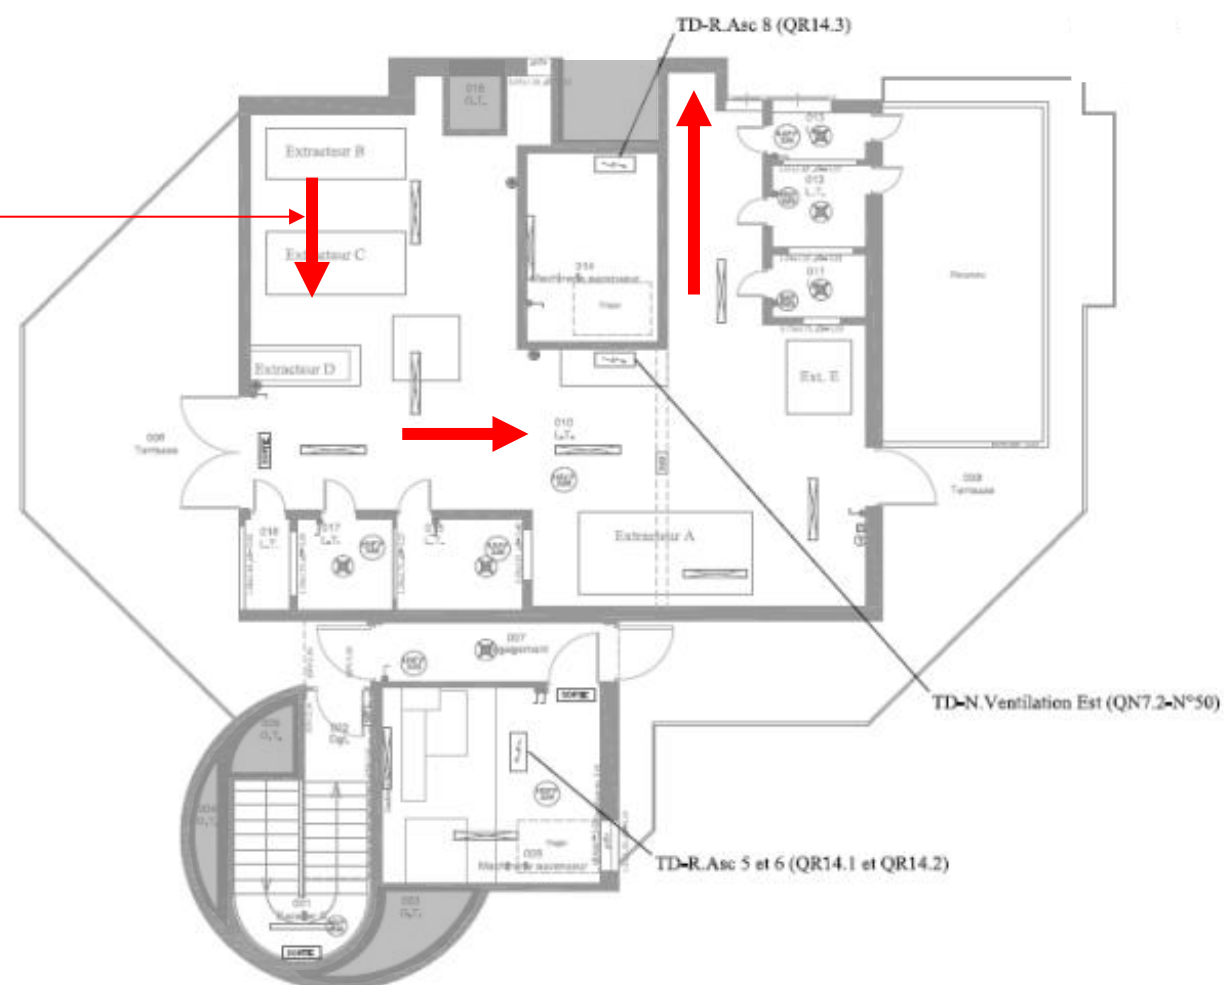
**Société INNAX / Rapport N° 40\_PJ**  
**BOBIGNY\_RPINNAX-DTA en date du 07/06/2017**  
**Enveloppes bitumineuses sur conduits de fluides**  
**Présence d'amiante sur document**

**"HORS PROGRAMME DE TRAVAUX"**  
**Matériau identifié à proximité des installations électriques**

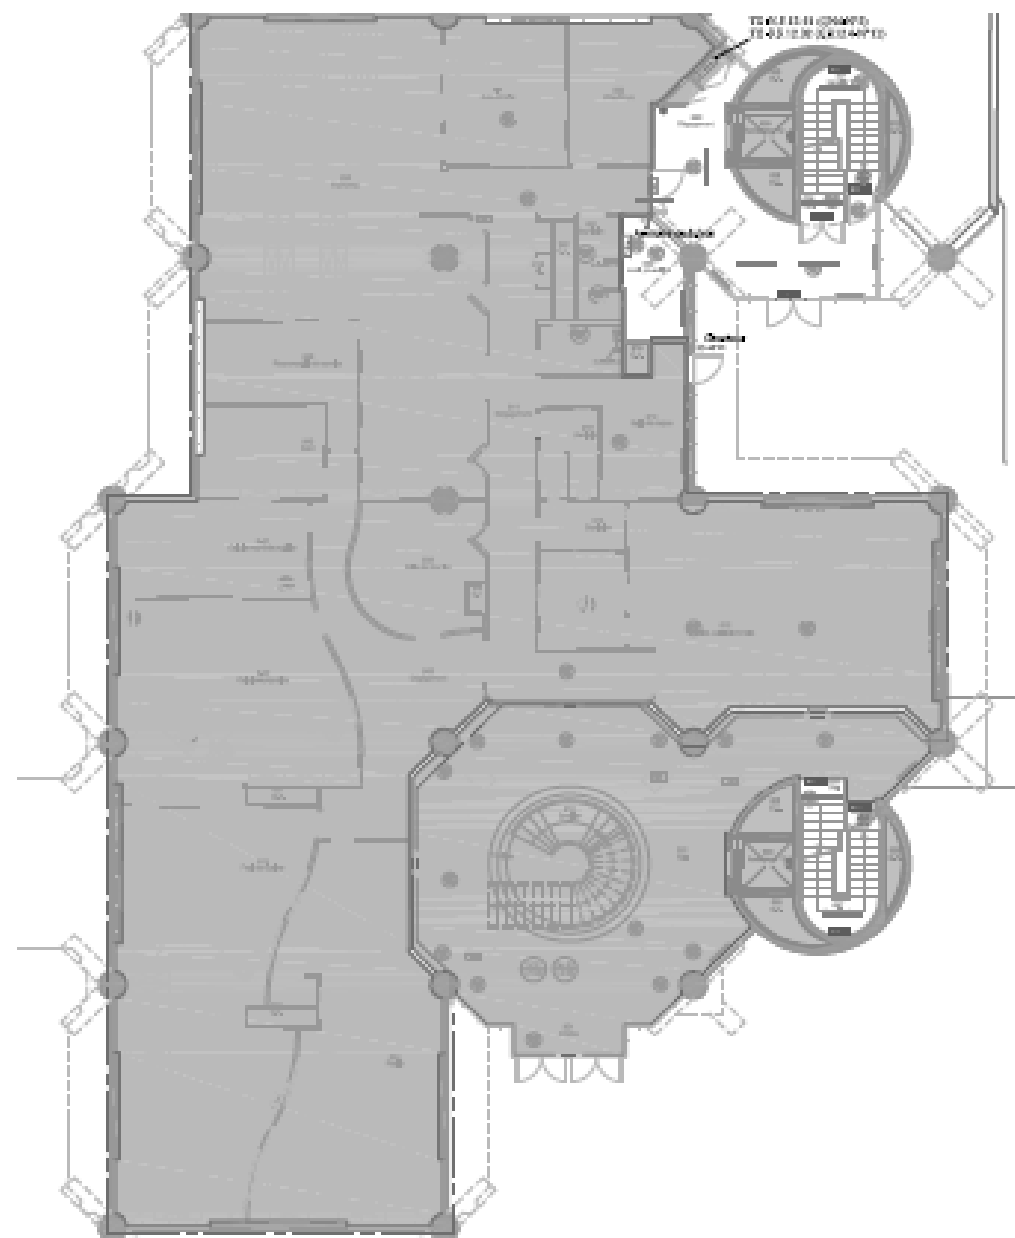
Planche de repérage 52 - Le 17 juillet 2018

Niveau R+0 / Rez-de-chaussée / Bâtiment Annexe

Matériaux ou produits contenant de l'amiante

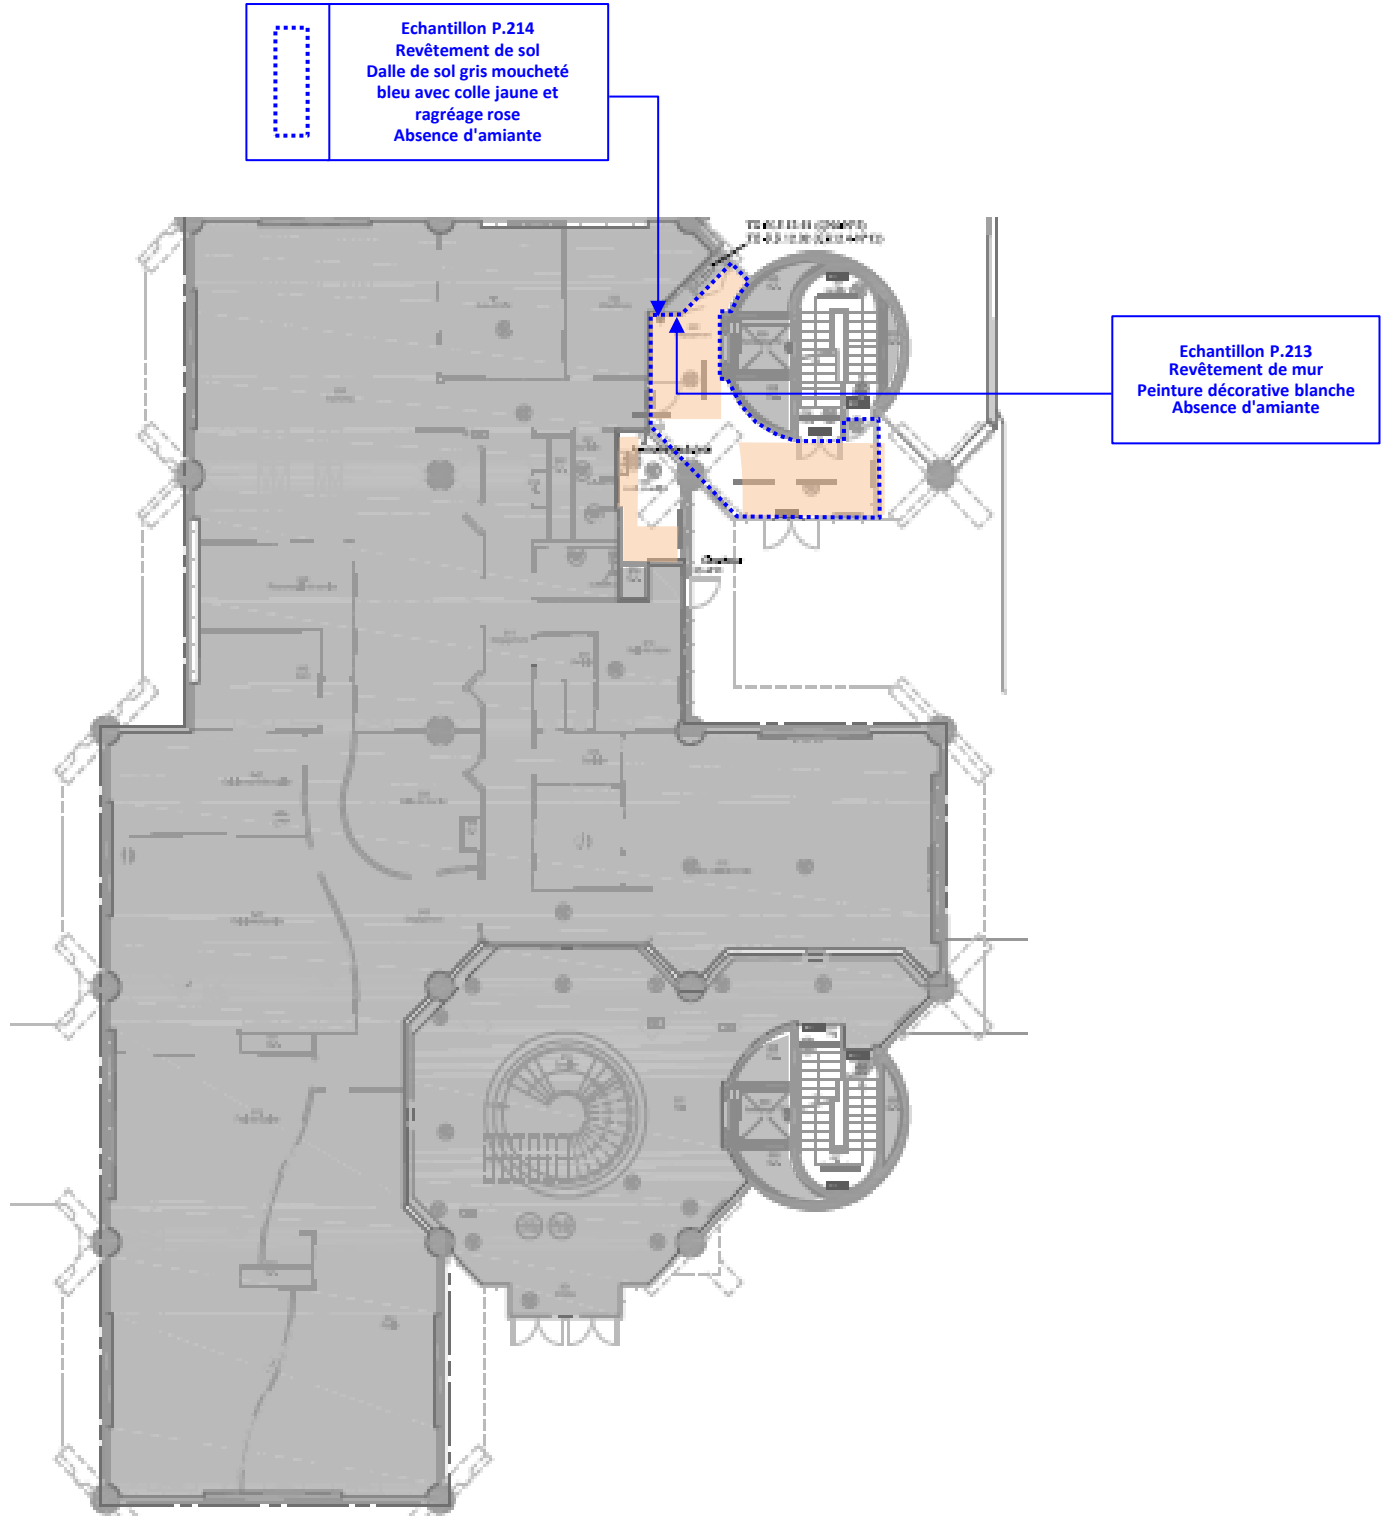
Echantillon P.214  
Revêtement de sol  
Dalle de sol gris moucheté  
bleu avec colle jaune et  
ragréage rose  
Absence d'amiante

Echantillon P.213  
Revêtement de mur  
Peinture décorative blanche  
Absence d'amiante

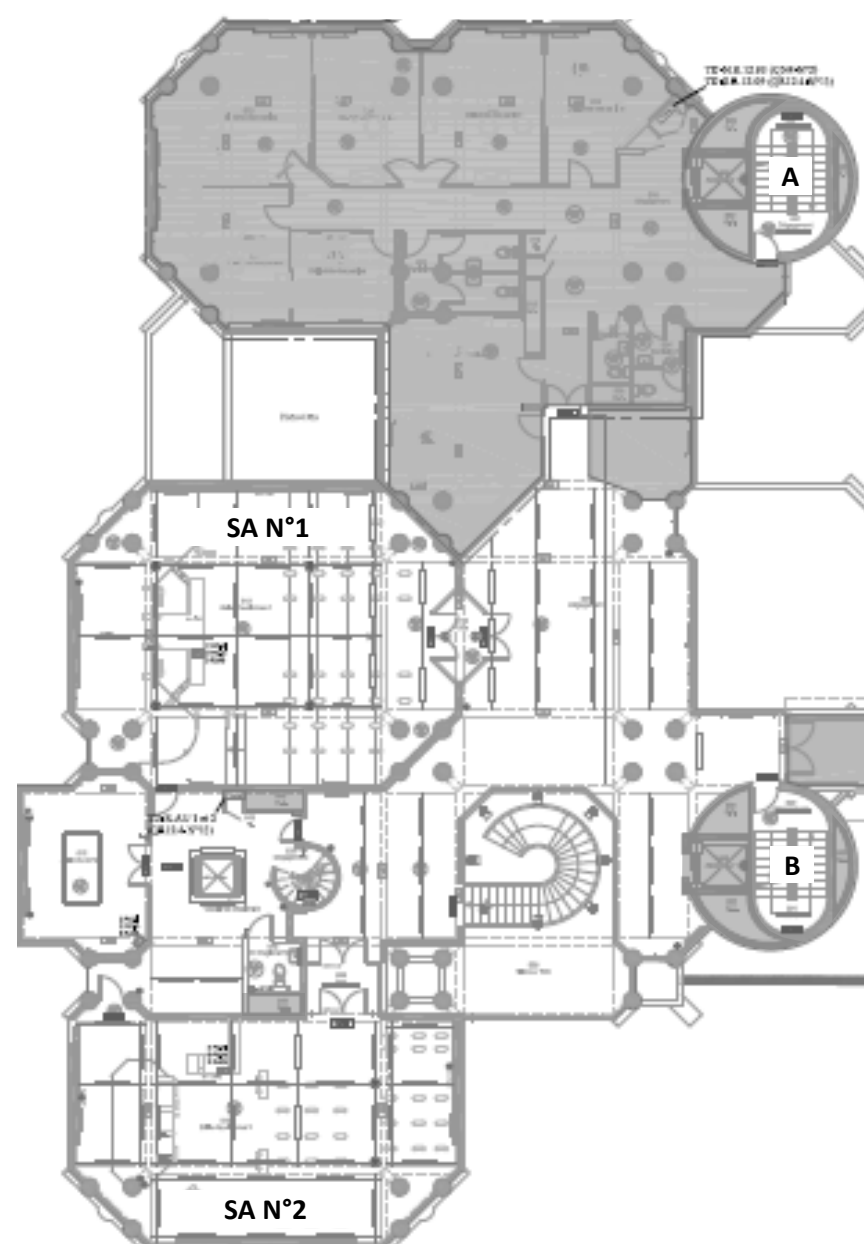
Planche de repérage 55 - Le 17 juillet 2018

Niveau R+1 / 1er étage / Pas Perdus / Bâtiment Annexe

Matériaux ou produits contenant de l'amiante

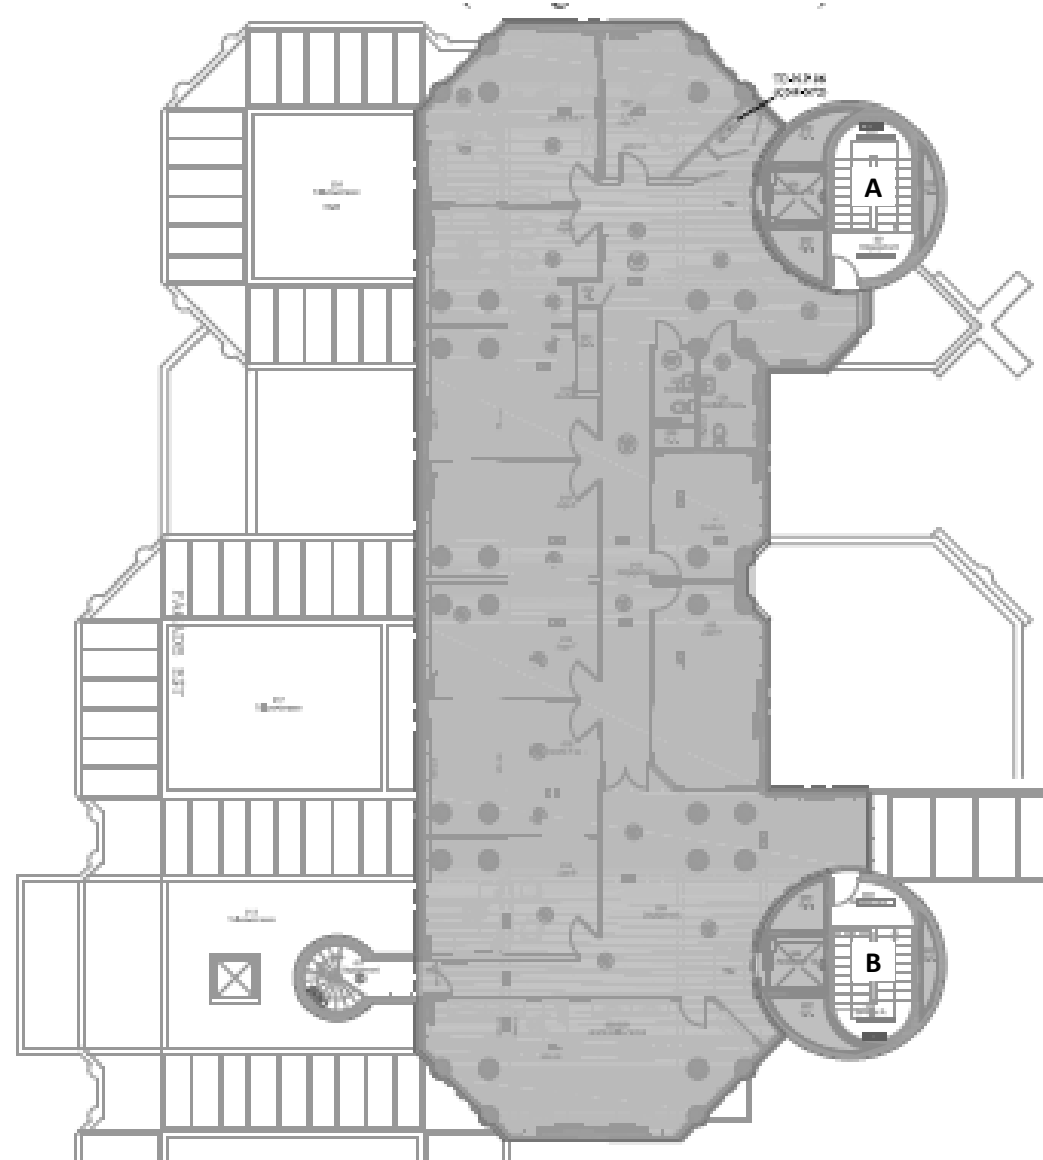
Planche de repérage 58 - Le 17 juillet 2018

Niveau R+2 / 2ème étage / Parvis / Bâtiment Annexe

Matériaux ou produits contenant de l'amiante

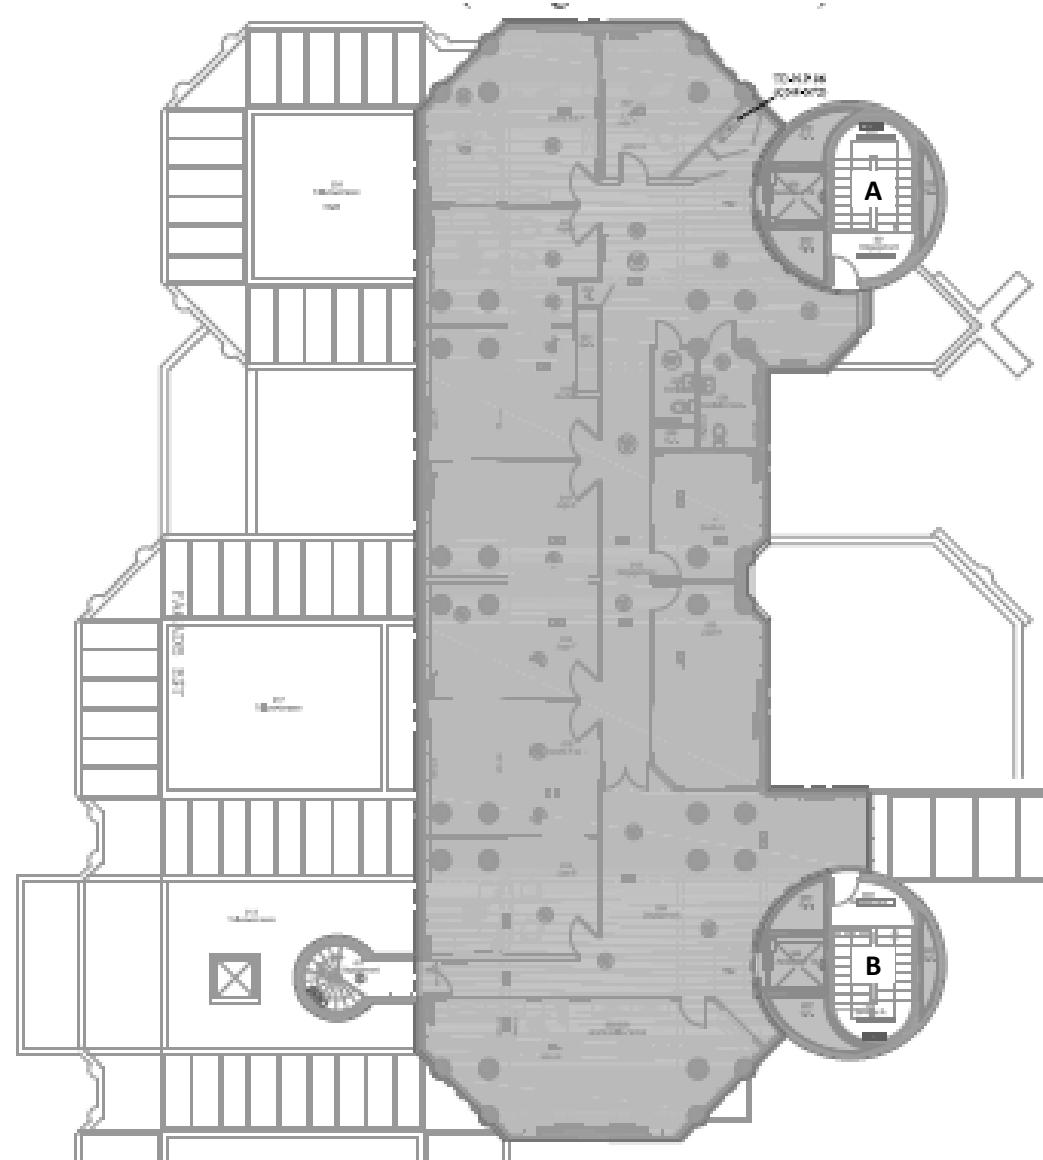
Planche de repérage 59 - Le 17 juillet 2018

Niveau R+2 / 2ème étage / Parvis / Bâtiment Annexe

Matériaux ou produits ne contenant pas d'amiante

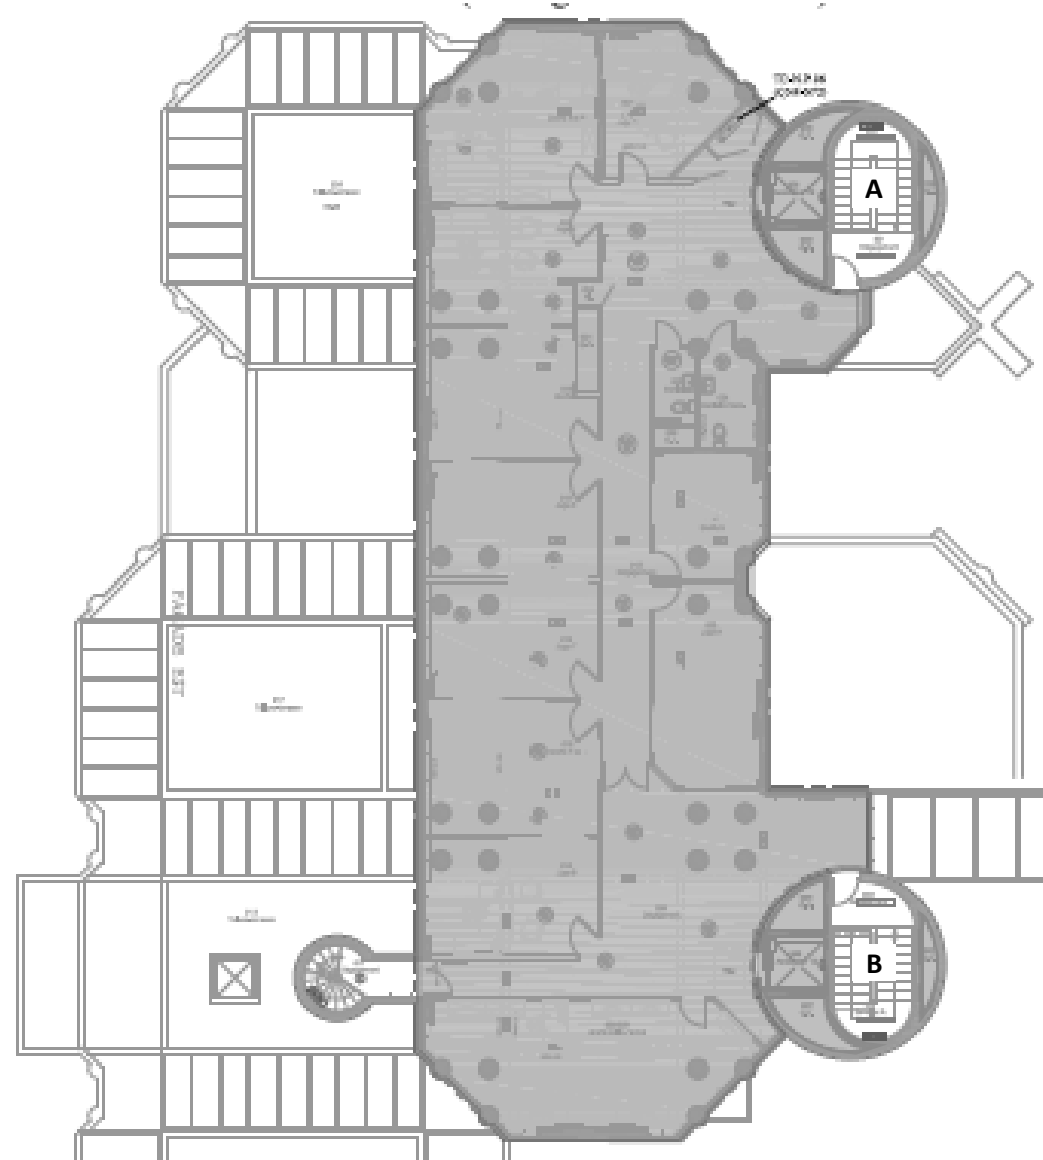
Planche de repérage 60 - Le 17 juillet 2018

Niveau R+2 / 2ème étage / Parvis / Bâtiment Annexe

Locaux ou zones non visibles et accessibles - Matériaux ou produits susceptibles de contenir de l'amiante

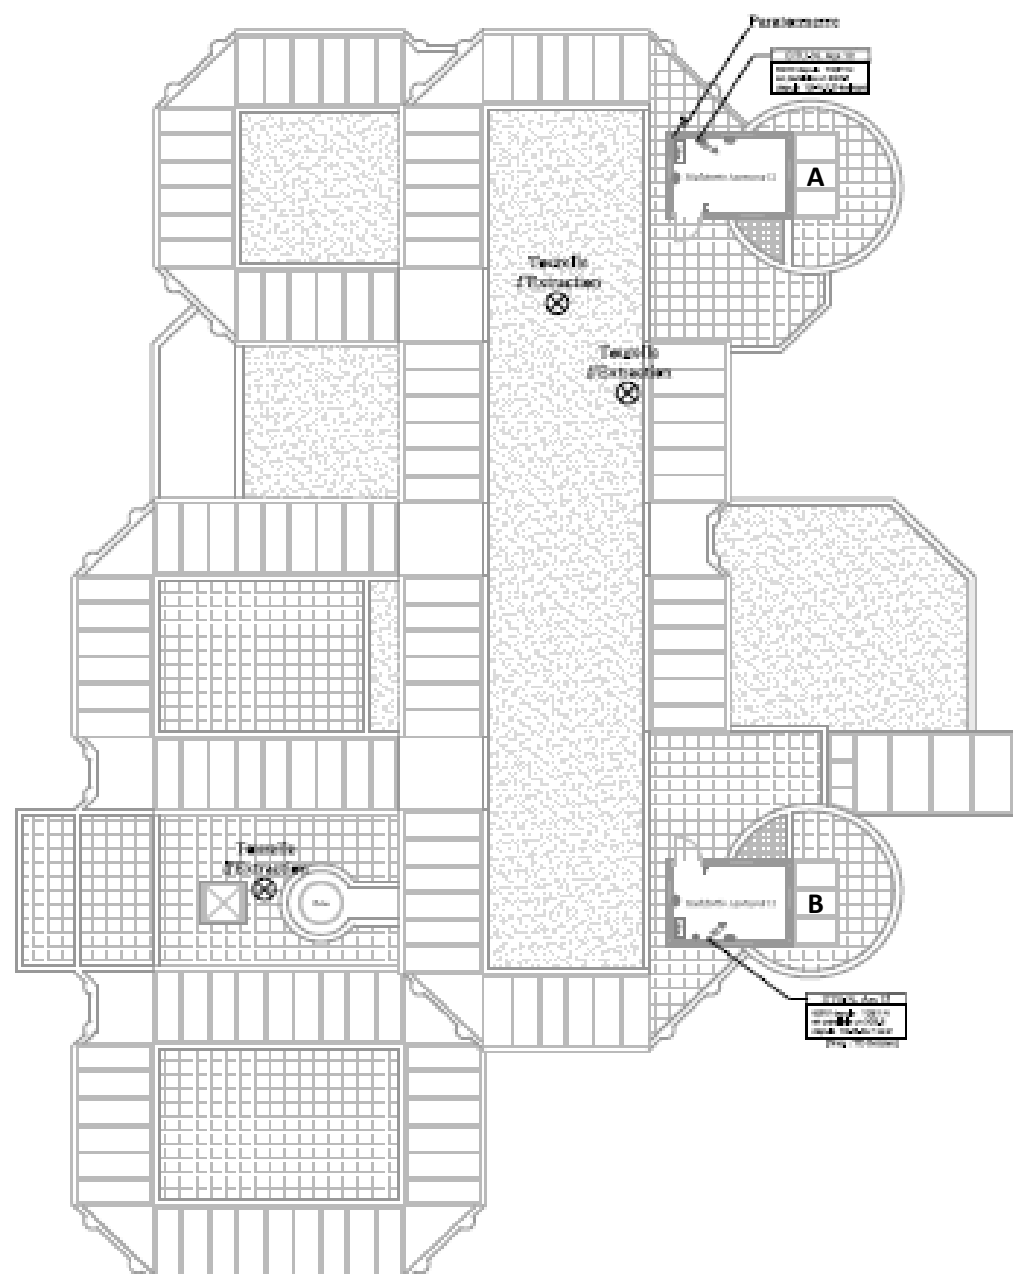
Planche de repérage 61 - Le 17 juillet 2018

Niveau R+3 / 3ème étage / Terrasse / Bâtiment Annexe

Matériaux ou produits contenant de l'amiante

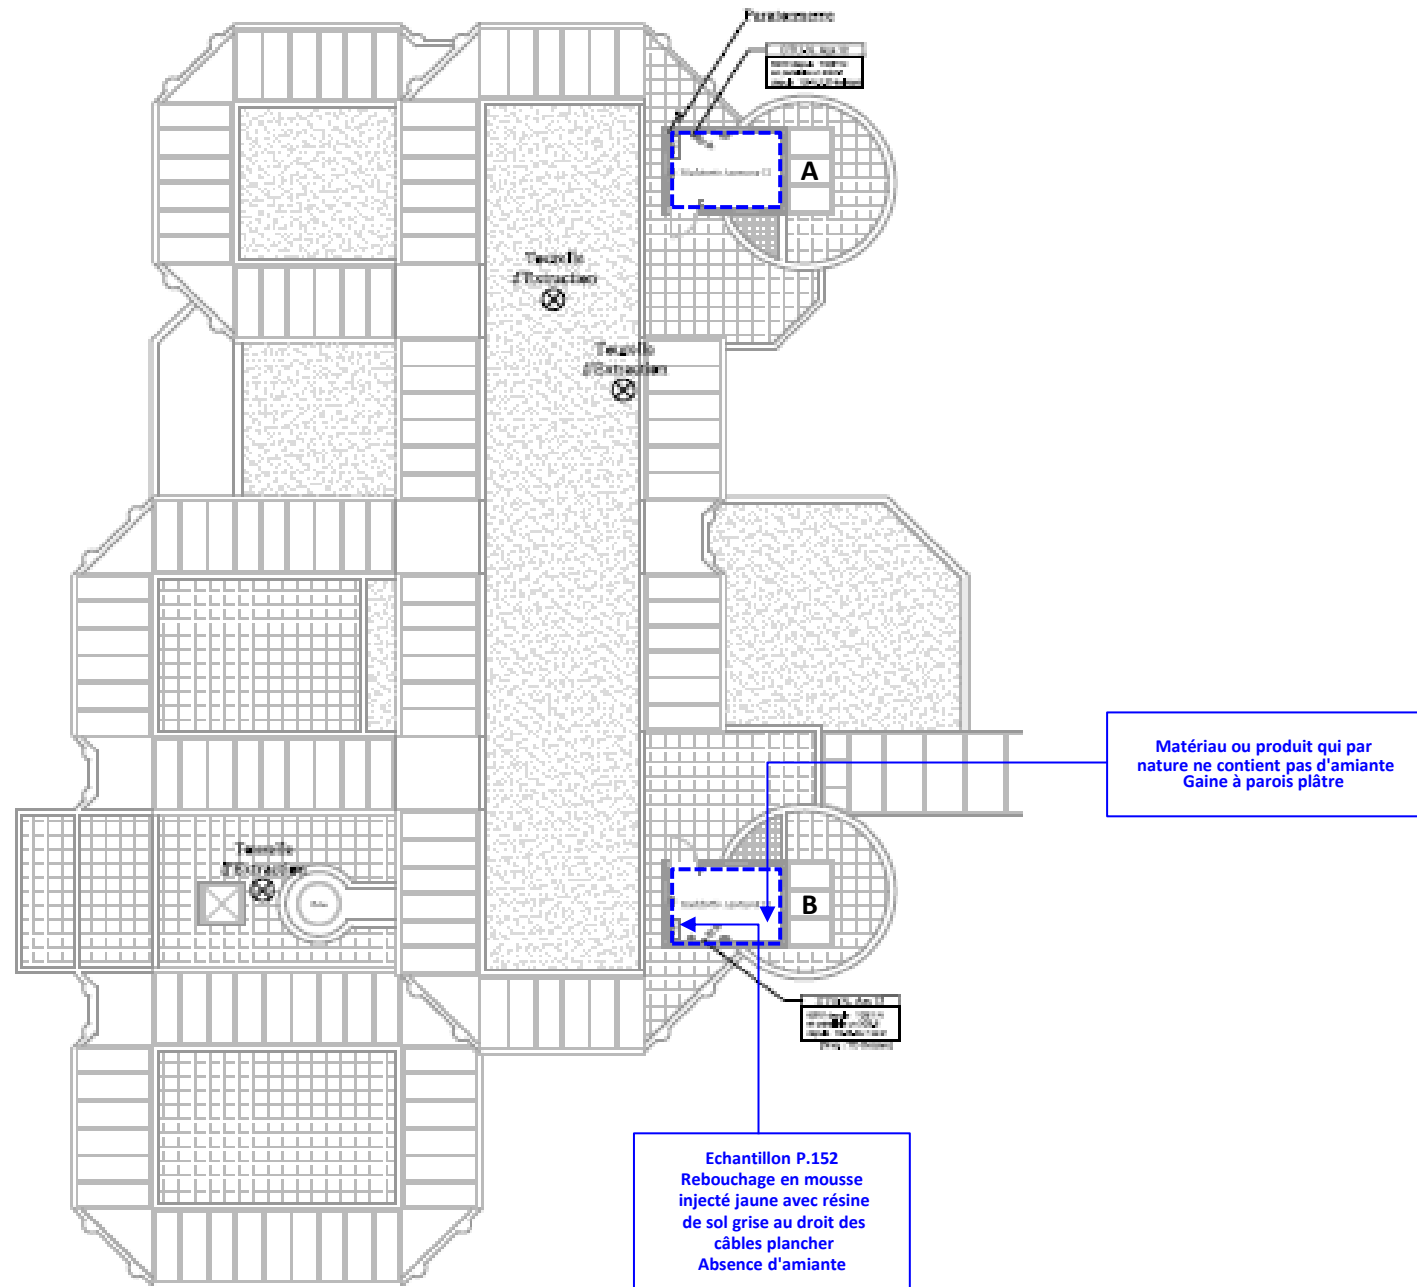
Planche de repérage 62 - Le 17 juillet 2018

Niveau R+3 / 3ème étage / Terrasse / Bâtiment Annexe

Matériaux ou produits ne contenant pas d'amiante
