## DIAGNOSTIC AMIANTE AVANT TRAVAUX

RAPPORT n° A 482801 V2 du 01/03/2019

Tribunal de Grande Instance de Bobigny  
Travaux : réhabilitation des toitures et terrasses selon APD  
CCTP étanchéité indice b, CCTP verrière indice b  
(Voir liste documents transmis p. 14)  
173 avenue Paul Vaillant Couturier  
93000 BOBIGNY

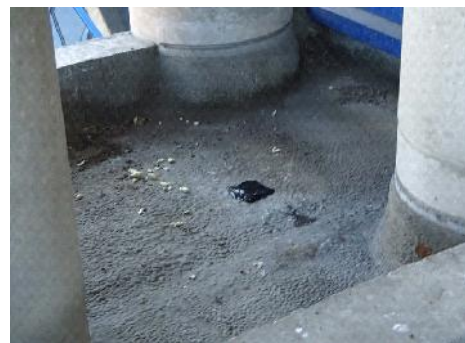
## FICHE : PEINT 34

| ELEMENT<br>REPERE | peinture sur mousse polyuréthane |
| RESULTAT | <b>Présence d'amiante décelée</b> |

chrysotile

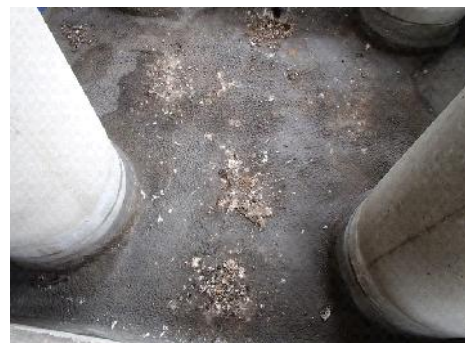
## FICHE : PEINT 112

| ELEMENT<br>REPERE | peinture sur isolant mousse polyuréthane |
| RESULTAT | <b>Présence d'amiante décelée</b> |

chrysotile

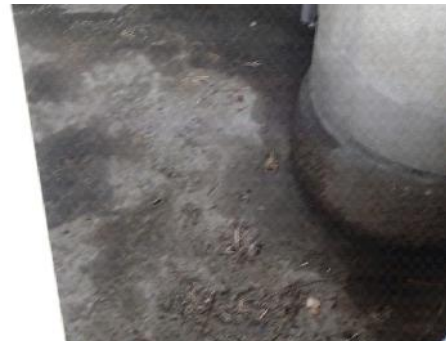
## FICHE : PEINT 106

| ELEMENT<br>REPERE | peinture sur isolant mousse polyuréthane |
| RESULTAT | <b>Présence d'amiante décelée</b> |

chrysotile

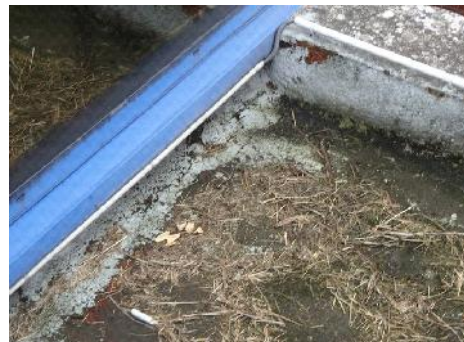
#### FICHE : PEINT 87

| ELEMENT<br>REPERE | peinture sur isolant mousse polyuréthane et sur béton |
| | <b>Présence d'amiante décelée</b> |
| | chrysotile |

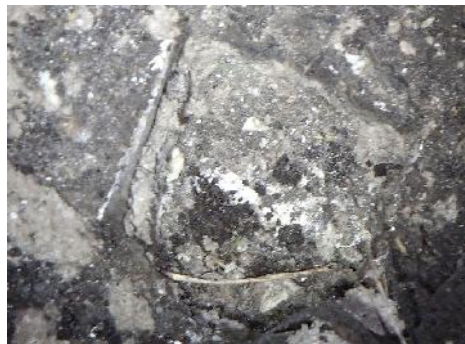
| ZONE<br>CONCERNEE | ZONE ES08 , COUVERTURES ENTRESOL<br>VEGETALISEE |
| PRELEVEMENT<br>LABORATOIRE<br>D'ANALYSE<br>RESULTAT | référence DIAGTIM : TGI ES08 TOIT BIT 57<br>réf. laboratoire : AR-18-RI-047938-01 057<br>Trouvée sans amiante à l'analyse |

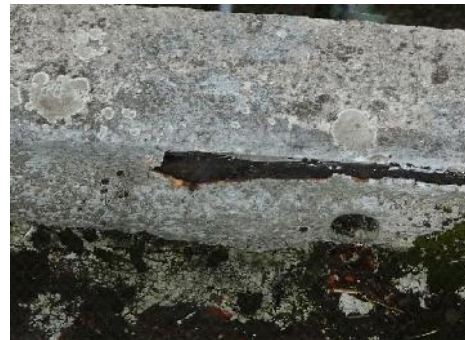
## FICHE : PAXA 58

| ELEMENT<br>REPERE | paxalumin en remontée d'étanchéité |
| ZONE<br>CONCERNEE | ZONE ES08 , COUVERTURES ENTRESOL<br>AUTO-PROTEGEE |
| RESULTAT | Trouvée sans amiante à l'analyse |

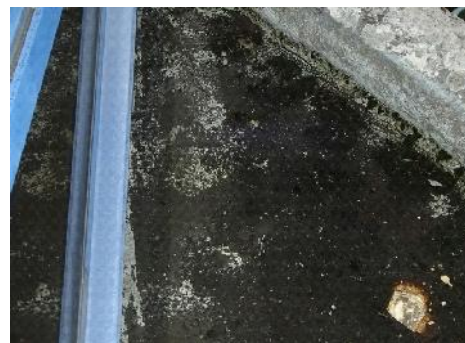
## FICHE : PEINT 59

| ELEMENT<br>REPERE | peinture sur isolant mousse polyuréthane |
| ZONE<br>CONCERNEE | ZONE ES08 , COUVERTURES ENTRESOL<br>AUTO-PROTEGEE |
| RESULTAT | <b>Présence d'amiante décelée</b> |

chrysotile

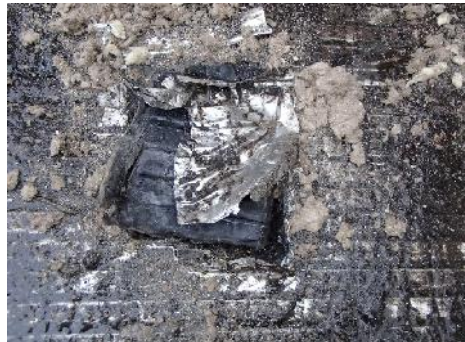
#### FICHE : PAXA 74

| ELEMENT<br>REPERE | paxalumin en lé au sol sous dallettes béton et en remontée |
| PRELEVEMENT<br>LABORATOIRE<br>D'ANALYSE<br>RESULTAT | référence DIAGTIM : TGI A01 TOIT PAXA 74<br>réf. laboratoire : AR-18-RI-047938-01 074<br>Trouvée sans amiante à l'analyse |

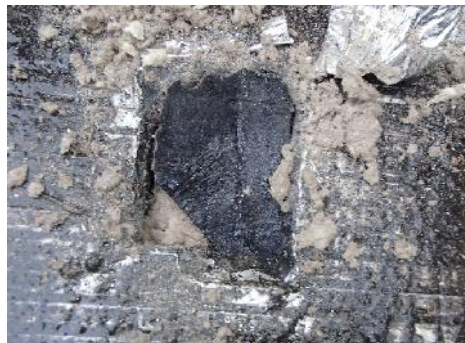
#### FICHE : BIT 75

| ELEMENT<br>REPERE | bitume en lé en étanchéité de couverture sous paxalumin (PAXA 74) |
| PRELEVEMENT<br>LABORATOIRE<br>D'ANALYSE<br>RESULTAT | référence DIAGTIM : TGI A01 TOIT BIT 75<br>réf. laboratoire : AR-18-RI-047938-01 075<br>Trouvée sans amiante à l'analyse |

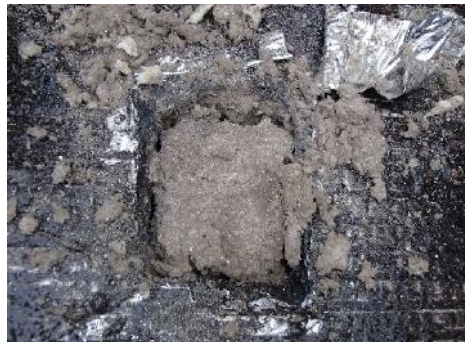
#### FICHE : ISOL 76

| ELEMENT<br>REPERE | isolant type Fesco sous bitume (BIT 75) |
| PRELEVEMENT<br>LABORATOIRE<br>D'ANALYSE<br>RESULTAT | référence DIAGTIM : TGI A01 TOIT ISOL 76<br>réf. laboratoire : AR-18-RI-047938-01 076<br>Trouvée sans amiante à l'analyse |

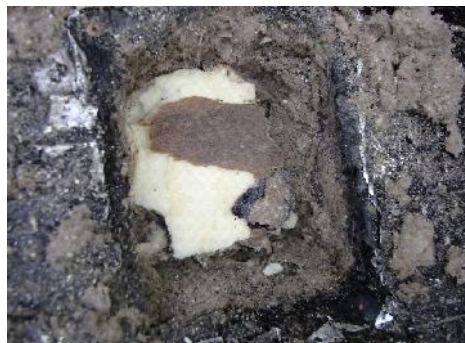
#### FICHE : BIT 77

| ELEMENT<br>REPERE | bitume en lé en étanchéité de couverture sur isolant polyuréthane |
| PRELEVEMENT<br>LABORATOIRE<br>D'ANALYSE<br>RESULTAT | référence DIAGTIM : TGI A01 TOIT BIT 77<br>réf. laboratoire : AR-18-RI-047938-01 077<br>Trouvée sans amiante à l'analyse |

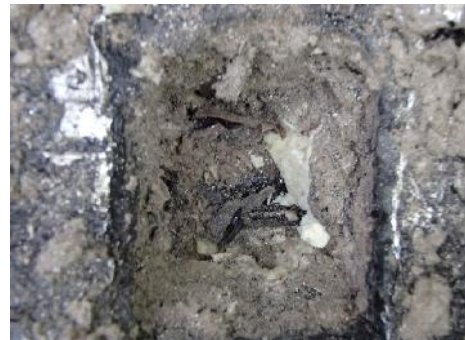
## FICHE : BIT 78

| <b>ELEMENT<br/>REPERE</b> | bitume en lé en étanchéité de couverture sous bitume (BIT 77) |
| <b>RESULTAT</b> | Trouvée sans amiante à l'analyse |

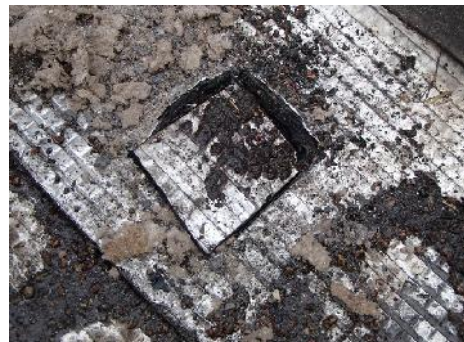
#### FICHE : PAXA 82

| ELEMENT<br>REPERE | paxalumin en lé au sol sous dallettes béton et en remontée |
| PRELEVEMENT<br>LABORATOIRE<br>D'ANALYSE<br>RESULTAT | référence DIAGTIM : TGI A02 TOIT PAXA 82<br>réf. laboratoire : AR-18-RI-047938-01 082<br>Trouvée sans amiante à l'analyse |

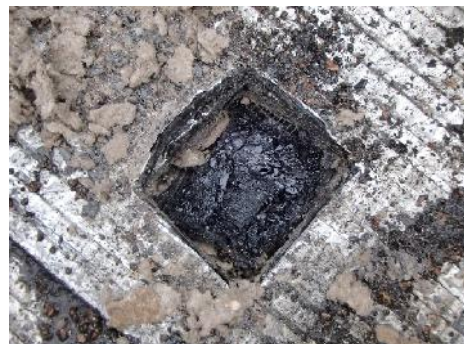
#### FICHE : BIT 83

| ELEMENT<br>REPERE | bitume en lé en étanchéité de couverture sous paxalumin (PAXA 82) |
| PRELEVEMENT<br>LABORATOIRE<br>D'ANALYSE<br>RESULTAT | référence DIAGTIM : TGI A02 TOIT BIT 83<br>réf. laboratoire : AR-18-RI-047938-01 083<br>Trouvée sans amiante à l'analyse |

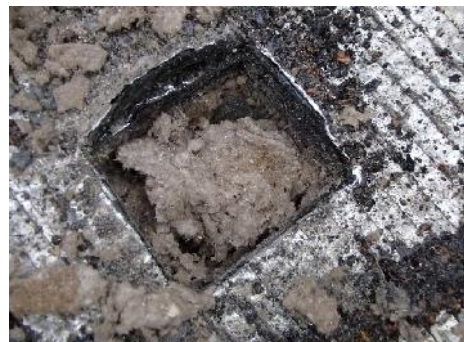
#### FICHE : ISOL 84

| ELEMENT<br>REPERE | isolant type Fesco sous bitume (BIT 83) |
| PRELEVEMENT<br>LABORATOIRE<br>D'ANALYSE<br>RESULTAT | référence DIAGTIM : TGI A02 TOIT ISOL 84<br>réf. laboratoire : AR-18-RI-047938-01 084<br>Trouvée sans amiante à l'analyse |

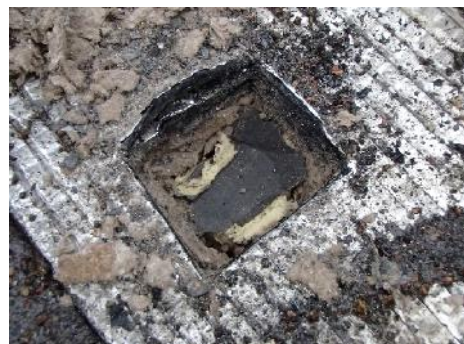
#### FICHE : BIT 85

| ELEMENT<br>REPERE | bitume sur isolant polyuréthane |
| PRELEVEMENT<br>LABORATOIRE<br>D'ANALYSE<br>RESULTAT | référence DIAGTIM : TGI A02 TOIT BIT 85<br>réf. laboratoire : AR-18-RI-047938-01 085<br>Trouvée sans amiante à l'analyse |

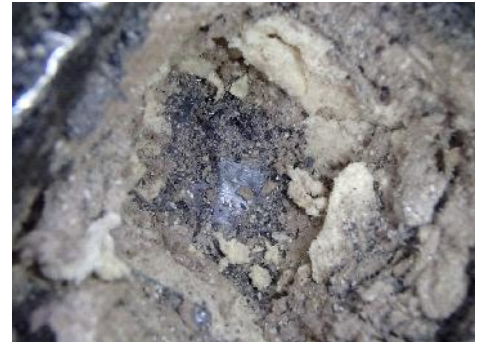
## FICHE : BIT 86

| <b>ELEMENT<br/>REPERE</b> | bitume en lé en étanchéité de couverture sous bitume (BIT 85) |
| <b>RESULTAT</b> | Trouvée sans amiante à l'analyse |

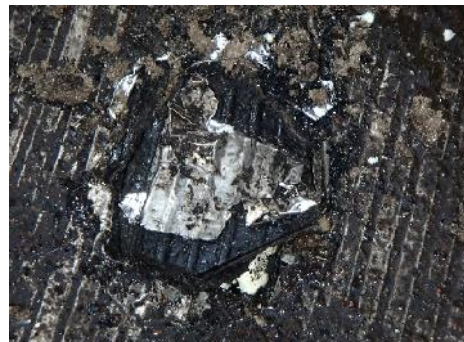
#### FICHE : PAXA 60

| ELEMENT<br>REPERE | paxalumin en lé au sol sous dallettes béton et en remontée |
| PRELEVEMENT<br>LABORATOIRE<br>D'ANALYSE<br>RESULTAT | référence DIAGTIM : TGI B01 TOIT PAXA 60<br>réf. laboratoire : AR-18-RI-047938-01 060<br>Trouvée sans amiante à l'analyse |

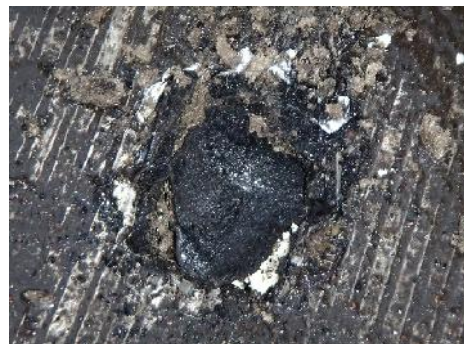
#### FICHE : BIT 61

| ELEMENT<br>REPERE | bitume en lé en étanchéité de couverture sous paxalumin (PAXA 60) |
| PRELEVEMENT<br>LABORATOIRE<br>D'ANALYSE<br>RESULTAT | référence DIAGTIM : TGI B01 TOIT BIT 61<br>réf. laboratoire : AR-18-RI-047938-01 061<br>Trouvée sans amiante à l'analyse |

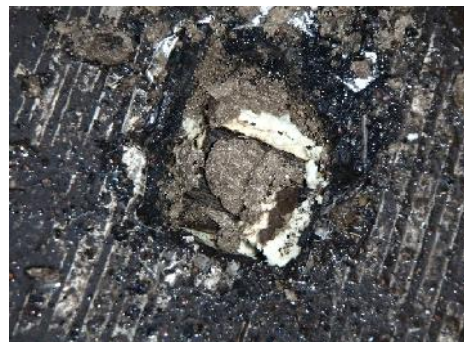
#### FICHE : ISOL 62

| ELEMENT<br>REPERE | isolant type Fesco sous bitume (BIT 61) |
| PRELEVEMENT<br>LABORATOIRE<br>D'ANALYSE<br>RESULTAT | référence DIAGTIM : TGI B01 TOIT ISOL 62<br>réf. laboratoire : AR-18-RI-047938-01 062<br>Trouvée sans amiante à l'analyse |

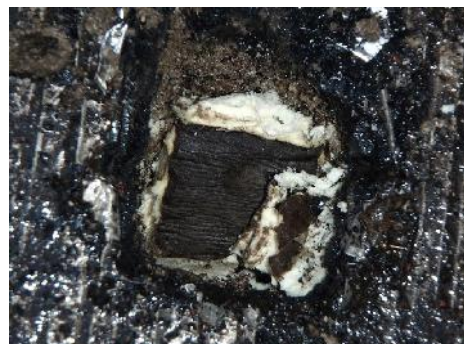
#### FICHE : BIT 63

| ELEMENT<br>REPERE | bitume en lé en étanchéité de couverture sur isolant polyuréthane |
| PRELEVEMENT<br>LABORATOIRE<br>D'ANALYSE<br>RESULTAT | référence DIAGTIM : TGI B01 TOIT BIT 63<br>réf. laboratoire : AR-18-RI-047938-01 063<br>Trouvée sans amiante à l'analyse |

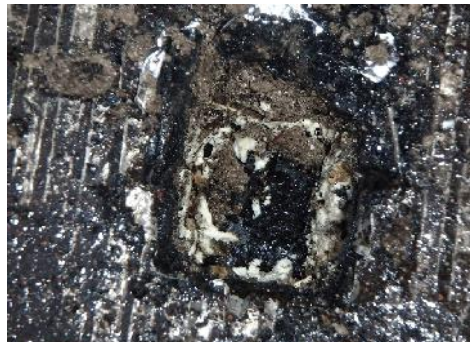
## FICHE : BIT 64

| <b>ELEMENT<br/>REPERE</b> | bitume en lé en étanchéité de couverture sous bitume (BIT 63) |
| <b>RESULTAT</b> | Trouvée sans amiante à l'analyse |

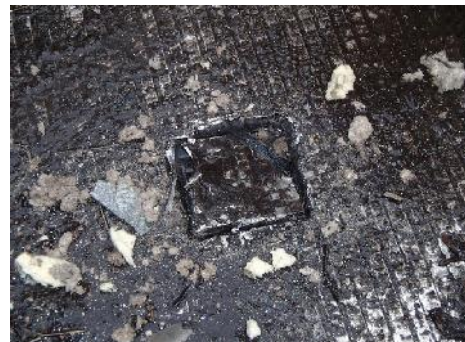
#### FICHE : PAXA 67

| ELEMENT<br>REPERE | paxalumin en lé au sol sous dallettes béton et en remontée |
| PRELEVEMENT<br>LABORATOIRE<br>D'ANALYSE<br>RESULTAT | référence DIAGTIM : TGI B02 TOIT PAXA 67<br>réf. laboratoire : AR-18-RI-047938-01 067<br>Trouvée sans amiante à l'analyse |

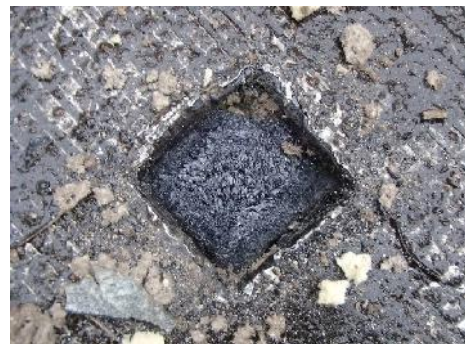
#### FICHE : BIT 68

| ELEMENT<br>REPERE | bitume en lé en étanchéité de couverture sous paxalumin (PAXA 67) |
| PRELEVEMENT<br>LABORATOIRE<br>D'ANALYSE<br>RESULTAT | référence DIAGTIM : TGI B02 TOIT BIT 68<br>réf. laboratoire : AR-18-RI-047938-01 068<br>Trouvée sans amiante à l'analyse |

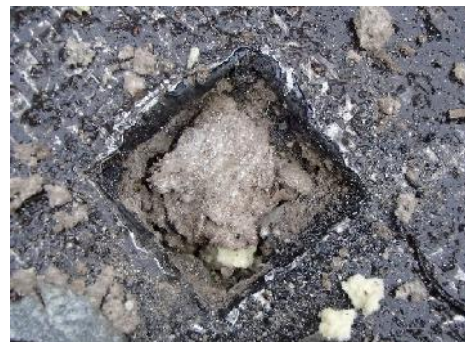
#### FICHE : ISOL 69

| ELEMENT<br>REPERE | isolant type Fesco sous bitume (BIT 61) |
| PRELEVEMENT<br>LABORATOIRE<br>D'ANALYSE<br>RESULTAT | référence DIAGTIM : TGI B02 TOIT ISOL 69<br>réf. laboratoire : AR-18-RI-047938-01 069<br>Trouvée sans amiante à l'analyse |

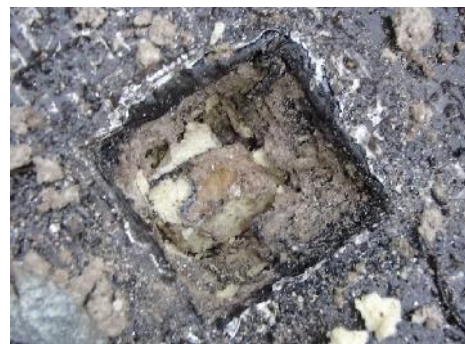
#### FICHE : BIT 70

| ELEMENT<br>REPERE | bitume en lé en étanchéité de couverture sur isolant polyuréthane |
| PRELEVEMENT<br>LABORATOIRE<br>D'ANALYSE<br>RESULTAT | référence DIAGTIM : TGI B02 TOIT BIT 70<br>réf. laboratoire : AR-18-RI-047938-01 070<br>Trouvée sans amiante à l'analyse |

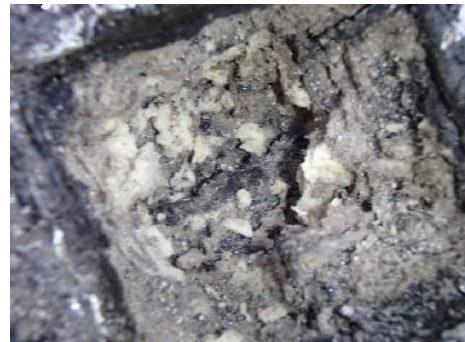
## FICHE : BIT 71

| <b>ELEMENT<br/>REPERE</b> | bitume en lé en étanchéité de couverture sous bitume (BIT 70) |
| <b>RESULTAT</b> | Trouvée sans amiante à l'analyse |

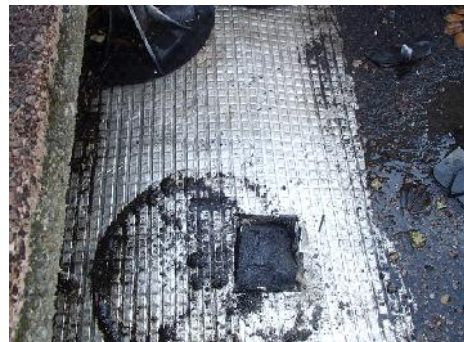
#### FICHE : PAXA 23

| ELEMENT<br>REPERE | paxalumin en lé au sol sous dallettes béton et en remontée |
| PRELEVEMENT<br>LABORATOIRE<br>D'ANALYSE<br>RESULTAT | référence DIAGTIM : TGI C01 TOIT PAXA 23<br>réf. laboratoire : AR-18-RI-047938-01 023<br>Trouvée sans amiante à l'analyse |

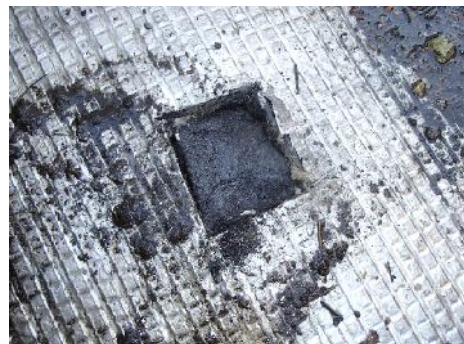
#### FICHE : BIT 24

| ELEMENT<br>REPERE | bitume en lé en étanchéité de couverture sous paxalumin (PAXA 23) |
| PRELEVEMENT<br>LABORATOIRE<br>D'ANALYSE<br>RESULTAT | référence DIAGTIM : TGI C01 TOIT BIT 24<br>réf. laboratoire : AR-18-RI-047938-01 024<br>Trouvée sans amiante à l'analyse |

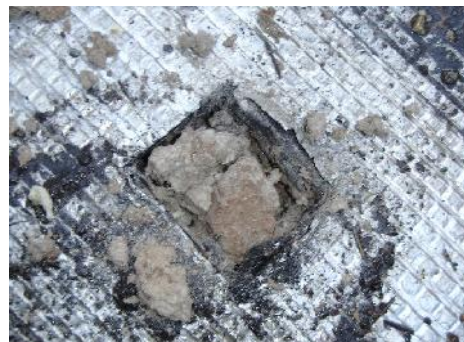
#### FICHE : ISOL 25

| ELEMENT<br>REPERE | isolant type Fesco sous bitume (BIT 24) |
| PRELEVEMENT<br>LABORATOIRE<br>D'ANALYSE<br>RESULTAT | référence DIAGTIM : TGI C01 TOIT ISOL 25<br>réf. laboratoire : AR-18-RI-047938-01 025<br>Trouvée sans amiante à l'analyse |

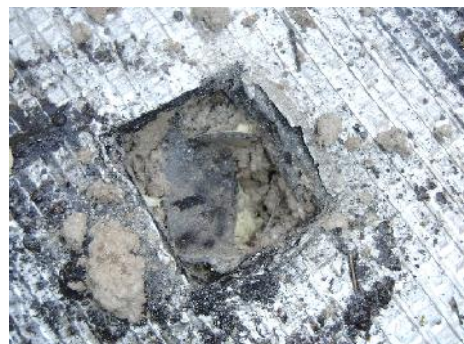
#### FICHE : BIT 26

| ELEMENT<br>REPERE | bitume en lé en étanchéité de couverture sur isolant polyuréthane |
| PRELEVEMENT<br>LABORATOIRE<br>D'ANALYSE<br>RESULTAT | référence DIAGTIM : TGI C01 TOIT BIT 26<br>réf. laboratoire : AR-18-RI-047938-01 026<br>Trouvée sans amiante à l'analyse |

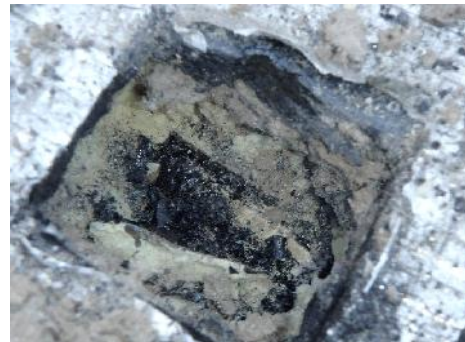
## FICHE : BIT 27

| <b>ELEMENT<br/>REPERE</b> | bitume en lé en étanchéité de couverture sous isolant polyuréthane sur béton |
| <b>RESULTAT</b> | Trouvée sans amiante à l'analyse |

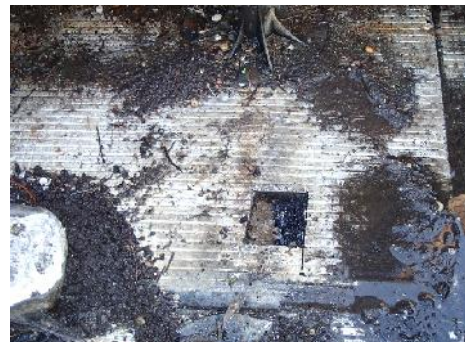
#### FICHE : PAXA 15

| ELEMENT<br>REPERE | paxalumin en lé au sol sous dallettes béton et en remontée |
| PRELEVEMENT<br>LABORATOIRE<br>D'ANALYSE<br>RESULTAT | référence DIAGTIM : TGI C02 TOIT PAXA 15<br>réf. laboratoire : AR-18-RI-047938-01 015<br>Trouvée sans amiante à l'analyse |

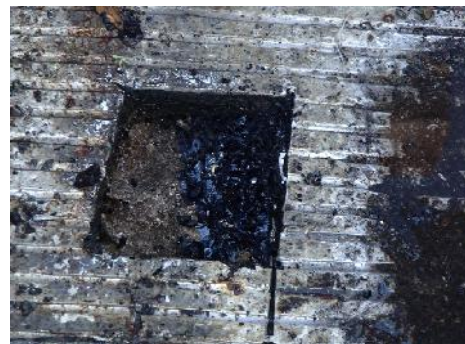
#### FICHE : BIT 16

| ELEMENT<br>REPERE | bitume en lé en étanchéité de couverture sous paxalumin (PAXA 15) |
| PRELEVEMENT<br>LABORATOIRE<br>D'ANALYSE<br>RESULTAT | référence DIAGTIM : TGI C02 TOIT BIT 16<br>réf. laboratoire : AR-18-RI-047938-01 016<br>Trouvée sans amiante à l'analyse |

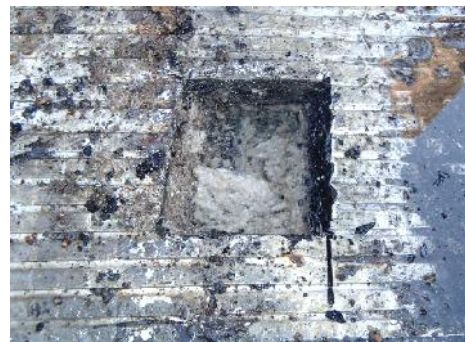
#### FICHE : ISOL 17

| ELEMENT<br>REPERE | isolant type Fesco sous bitume (BIT 16) |
| PRELEVEMENT<br>LABORATOIRE<br>D'ANALYSE<br>RESULTAT | référence DIAGTIM : TGI C02 TOIT ISOL 17<br>réf. laboratoire : AR-18-RI-047938-01 017<br>Trouvée sans amiante à l'analyse |

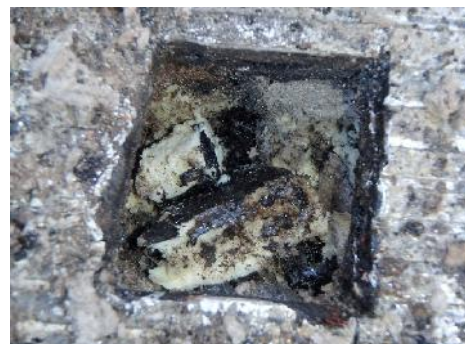
#### FICHE : BIT 18

| ELEMENT<br>REPERE | bitume en lé en étanchéité de couverture sur isolant polyuréthane |
| PRELEVEMENT<br>LABORATOIRE<br>D'ANALYSE<br>RESULTAT | référence DIAGTIM : TGI C02 TOIT BIT 18<br>réf. laboratoire : AR-18-RI-047938-01 018<br>Trouvée sans amiante à l'analyse |

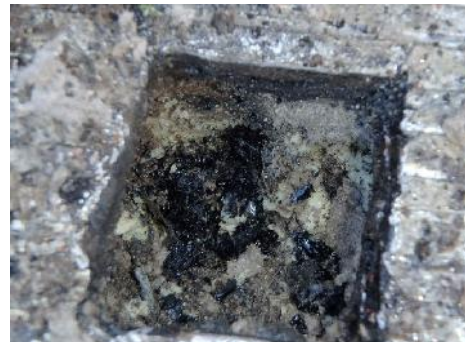
## FICHE : BIT 19

| <b>ELEMENT<br/>REPERE</b> | bitume en lé en étanchéité de couverture sous isolant polyuréthane sur béton |
| <b>RESULTAT</b> | Trouvée sans amiante à l'analyse |

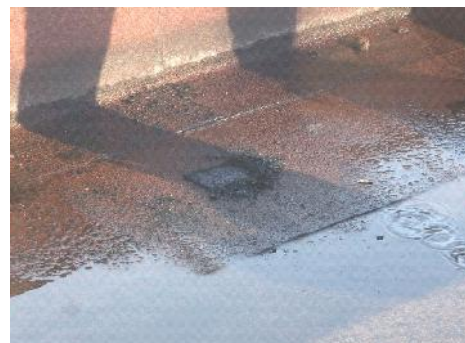
## FICHE : BIT 20

| <b>ELEMENT<br/>REPERE</b> | bitume en lé en étanchéité de couverture |
| <b>RESULTAT</b> | Trouvée sans amiante à l'analyse |

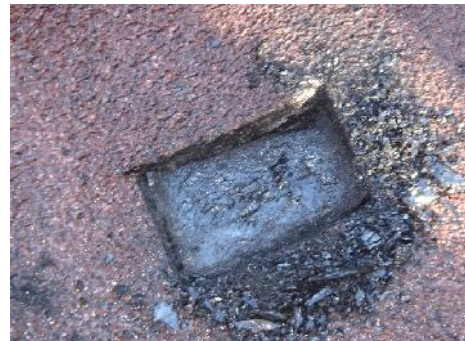
## FICHE : BIT 21

| <b>ELEMENT<br/>REPERE</b> | bitume en lé en étanchéité de couverture sous bitume (BIT 20) et sur béton |
| <b>RESULTAT</b> | Trouvée sans amiante à l'analyse |

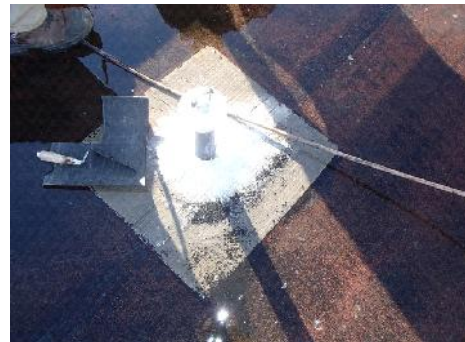
## FICHE : PAXA 22

| <b>ELEMENT<br/>REPERE</b> | paxalumin en lé |
| <b>RESULTAT</b> | Trouvée sans amiante à l'analyse |

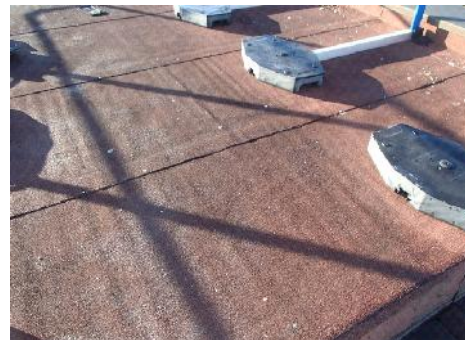
#### FICHE : BIT 1

| ELEMENT<br>REPERE | bitume en lé en étanchéité de couverture |
| RESULTAT | Trouvée sans amiante à l'analyse |

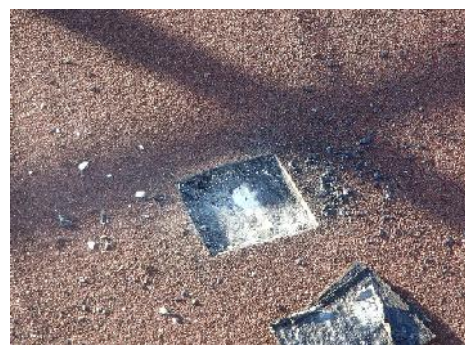
| PRELEVEMENT<br>LABORATOIRE<br>D'ANALYSE | référence DIAGTIM : TGI D01 TOIT BIT 2<br>réf. laboratoire : AR-18-RI-047938-01 002 |
| RESULTAT | Trouvée sans amiante à l'analyse |

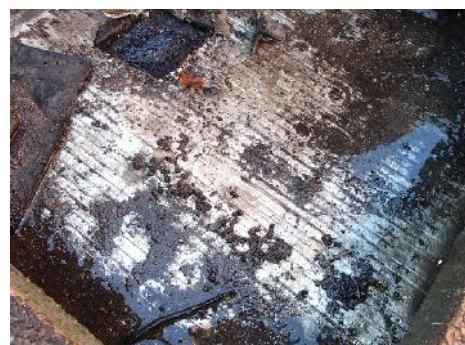
#### FICHE : PAXA 3

| ELEMENT<br>REPERE | paxalumin en lé au sol sous dallettes béton et en remontée |
| ZONE<br>CONCERNEE | ZONE D01 , COUVERTURES SUPERIEURES<br>VEGETALISEE & DALLES SUR PLOTS absent sous la partie végétalisée |
| RESULTAT | Trouvée sans amiante à l'analyse |

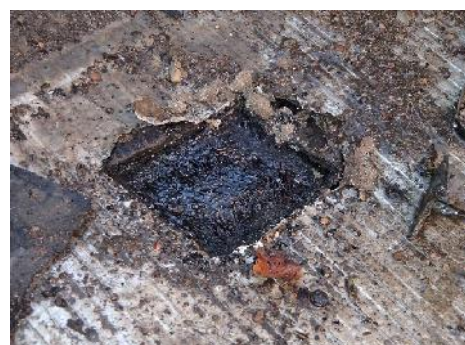
#### FICHE : BIT 4

| ELEMENT<br>REPERE | bitume en lé en étanchéité de couverture sous paxalumin (PAXA 3) |
| ZONE<br>CONCERNEE | ZONE D01 , COUVERTURES SUPERIEURES<br>VEGETALISEE & DALLES SUR PLOTS |
| RESULTAT | Trouvée sans amiante à l'analyse |

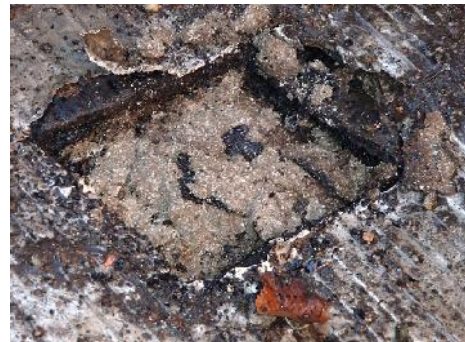
## FICHE : ISOL 5

| ELEMENT<br>REPERE | isolant type Fesco sous bitume (BIT 4) |
| ZONE<br>CONCERNEE | ZONE D01 , COUVERTURES SUPERIEURES<br>VEGETALISEE & DALLES SUR PLOTS |
| RESULTAT | Trouvée sans amiante à l'analyse |

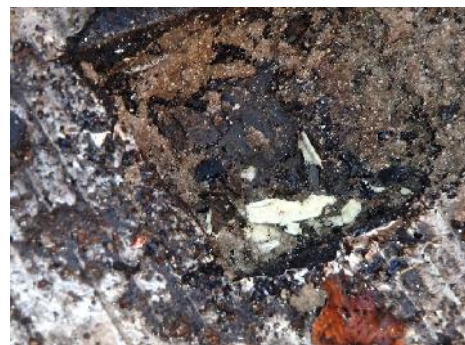
## FICHE : BIT 6

| ELEMENT<br>REPERE | bitume en lé en étanchéité de couverture sur isolant polyuréthane |
| ZONE<br>CONCERNEE | ZONE D01 , COUVERTURES SUPERIEURES<br>VEGETALISEE & DALLES SUR PLOTS |
| RESULTAT | Trouvée sans amiante à l'analyse |

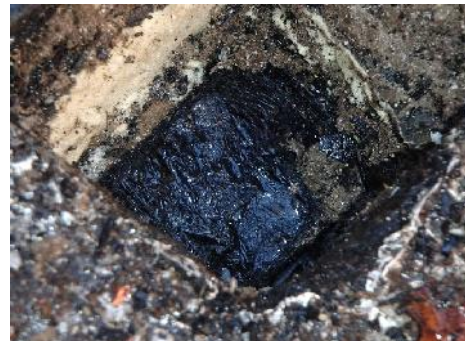
## FICHE : BIT 7

| ELEMENT<br>REPERE | bitume en lé en étanchéité de couverture sous isolant polyuréthane sur béton |
| ZONE<br>CONCERNEE | ZONE D01 , COUVERTURES SUPERIEURES<br>VEGETALISEE & DALLES SUR PLOTS |
| RESULTAT | Trouvée sans amiante à l'analyse |

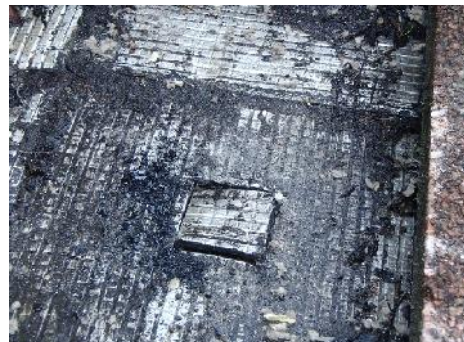
#### FICHE : PAXA 9

| ELEMENT<br>REPERE | paxalumin en lé au sol sous dallettes et en remontée |
| ZONE<br>CONCERNEE | ZONE D02 , COUVERTURES SUPERIEURES<br>VEGETALISEE & DALLES SUR PLOTS |
| PRELEVEMENT<br>LABORATOIRE<br>D'ANALYSE<br>RESULTAT | référence DIAGTIM : TGI D02 TOIT PAXA 9<br>réf. laboratoire : AR-18-RI-047938-01 009<br>Trouvée sans amiante à l'analyse |

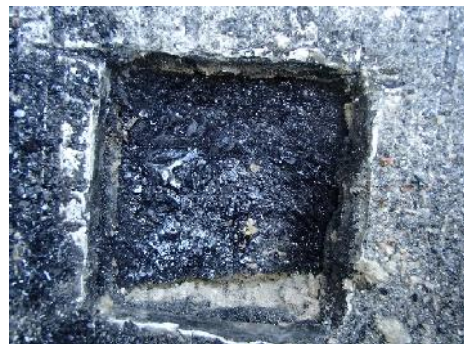
#### FICHE : BIT 10

| ELEMENT<br>REPERE | bitume en lé en étanchéité de couverture sous paxalumin (PAXA 9) |
| ZONE<br>CONCERNEE | ZONE D02 , COUVERTURES SUPERIEURES<br>VEGETALISEE & DALLES SUR PLOTS |
| PRELEVEMENT<br>LABORATOIRE<br>D'ANALYSE<br>RESULTAT | référence DIAGTIM : TGI D02 TOIT BIT 10<br>réf. laboratoire : AR-18-RI-047938-01 010<br>Trouvée sans amiante à l'analyse |

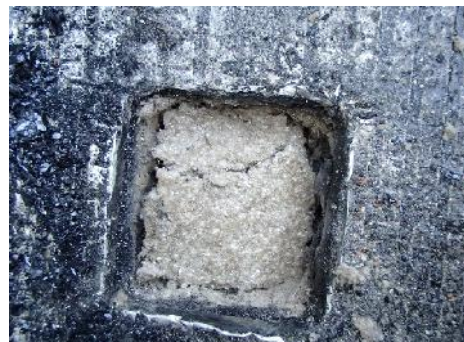
#### FICHE : ISOL 11

| ELEMENT<br>REPERE | isolant type Fesco sous bitume (BIT 10) |
| ZONE<br>CONCERNEE | ZONE D02 , COUVERTURES SUPERIEURES<br>VEGETALISEE & DALLES SUR PLOTS |
| PRELEVEMENT<br>LABORATOIRE<br>D'ANALYSE<br>RESULTAT | référence DIAGTIM : TGI D02 TOIT ISOL 11<br>réf. laboratoire : AR-18-RI-047938-01 011<br>Trouvée sans amiante à l'analyse |

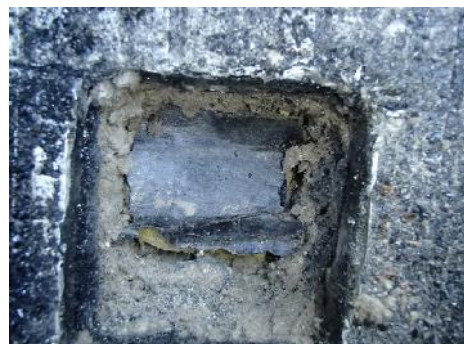
#### FICHE : BIT 12

| ELEMENT<br>REPERE | bitume en lé en étanchéité de couverture sur isolant polyuréthane |
| ZONE<br>CONCERNEE | ZONE D02 , COUVERTURES SUPERIEURES<br>VEGETALISEE & DALLES SUR PLOTS |
| PRELEVEMENT<br>LABORATOIRE<br>D'ANALYSE<br>RESULTAT | référence DIAGTIM : TGI D02 TOIT BIT 12<br>réf. laboratoire : AR-18-RI-047938-01 012<br>Trouvée sans amiante à l'analyse |

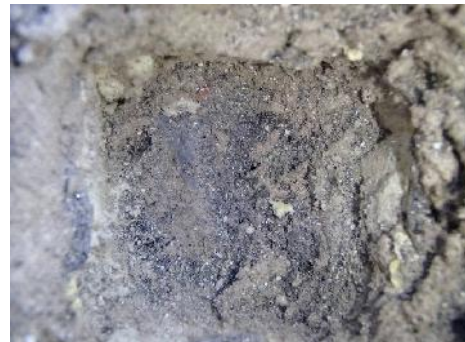
## FICHE : BIT 13

| <b>ELEMENT<br/>REPERE</b> | bitume en lé en étanchéité de couverture sous isolant polyuréthane sur béton |
| <b>ZONE<br/>CONCERNEE</b> | ZONE D02 , COUVERTURES SUPERIEURES<br>VEGETALISEE & DALLES SUR PLOTS |
| <b>RESULTAT</b> | Trouvée sans amiante à l'analyse |

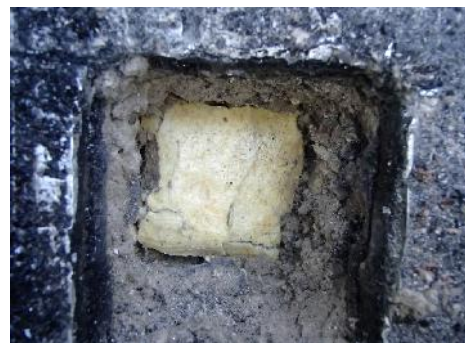
## FICHE : BIT 14

| <b>ELEMENT<br/>REPERE</b> | bitume en lé en étanchéité de couverture sur conduite de ventilation en acier |
| <b>ZONE<br/>CONCERNEE</b> | ZONE D02 , COUVERTURES SUPERIEURES<br>VEGETALISEE & DALLES SUR PLOTS |
| <b>RESULTAT</b> | Trouvée sans amiante à l'analyse |

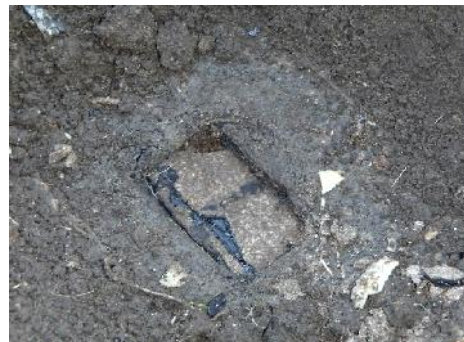
#### FICHE : BIT 38

| ELEMENT<br>REPERE | bitume en lé en étanchéité de couverture sous géotextile gravier et terre |
| ZONE<br>CONCERNEE | ZONE D03 , COUVERTURES SUPERIEURES<br>VEGETALISEE |
| PRELEVEMENT<br>LABORATOIRE<br>D'ANALYSE<br>RESULTAT | référence DIAGTIM : TGI D03 TOIT BIT 38<br>réf. laboratoire : AR-18-RI-047938-01 038<br>Trouvée sans amiante à l'analyse |

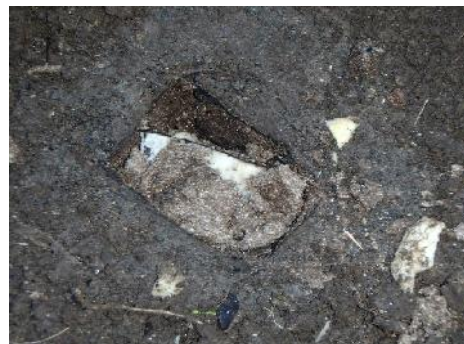
#### FICHE : ISOL 39

| ELEMENT<br>REPERE | isolant type Fesco sous bitume (BIT 38) |
| ZONE<br>CONCERNEE | ZONE D03 , COUVERTURES SUPERIEURES<br>VEGETALISEE |
| PRELEVEMENT<br>LABORATOIRE<br>D'ANALYSE<br>RESULTAT | référence DIAGTIM : TGI D03 TOIT ISOL 39<br>réf. laboratoire : AR-18-RI-047938-01 039<br>Trouvée sans amiante à l'analyse |

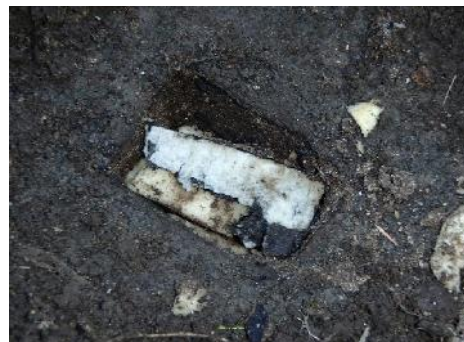
#### FICHE : BIT 40

| ELEMENT<br>REPERE | bitume sur isolant polyuréthane |
| ZONE<br>CONCERNEE | ZONE D03 , COUVERTURES SUPERIEURES<br>VEGETALISEE |
| PRELEVEMENT<br>LABORATOIRE<br>D'ANALYSE<br>RESULTAT | référence DIAGTIM : TGI D03 TOIT BIT 40<br>réf. laboratoire : AR-18-RI-047938-01 040<br>Trouvée sans amiante à l'analyse |

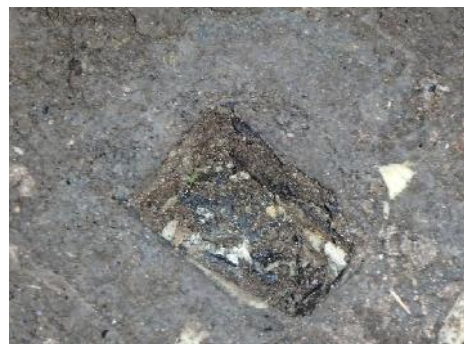
#### FICHE : BIT 41

| ELEMENT<br>REPERE | bitume sous bitume (BIT 40) et sur béton |
| ZONE<br>CONCERNEE | ZONE D03 , COUVERTURES SUPERIEURES<br>VEGETALISEE |
| PRELEVEMENT<br>LABORATOIRE<br>D'ANALYSE<br>RESULTAT | référence DIAGTIM : TGI D03 TOIT BIT 41<br>réf. laboratoire : AR-18-RI-047938-01 041<br>Trouvée sans amiante à l'analyse |

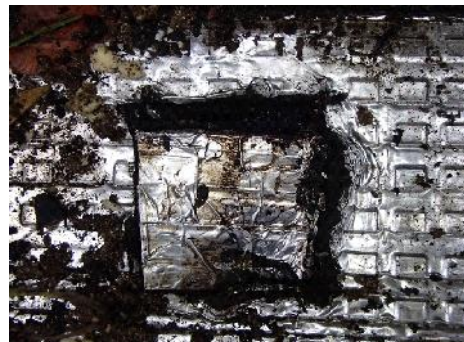
#### FICHE : PAXA 127

| ELEMENT<br>REPERE | paxalumin en lé au sol sous dallettes béton et en remontée |
| ZONE<br>CONCERNEE | ZONE ANNEXE 1 , COUVERTURES SUPERIEURES<br>DALLES SUR PLOTS |
| PRELEVEMENT<br>LABORATOIRE<br>D'ANALYSE<br>RESULTAT | référence DIAGTIM : TGI AN1 TOIT PAXA 127<br>réf. laboratoire : AR-18-RI-047938-01 127<br>Trouvée sans amiante à l'analyse |

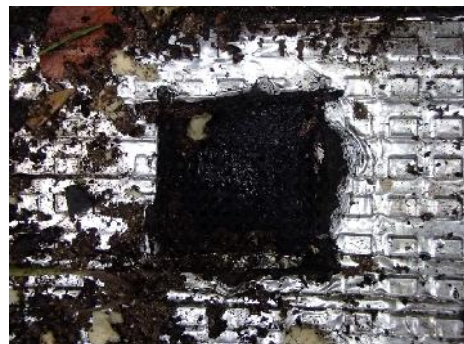
#### FICHE : BIT 128

| ELEMENT<br>REPERE | bitume en lé en étanchéité de couverture sous paxalumin (PAXA 127) |
| ZONE<br>CONCERNEE | ZONE ANNEXE 1 , COUVERTURES SUPERIEURES<br>DALLES SUR PLOTS |
| PRELEVEMENT<br>LABORATOIRE<br>D'ANALYSE<br>RESULTAT | référence DIAGTIM : TGI AN1 TOIT BIT 128<br>réf. laboratoire : AR-18-RI-047938-01 128<br>Trouvée sans amiante à l'analyse |

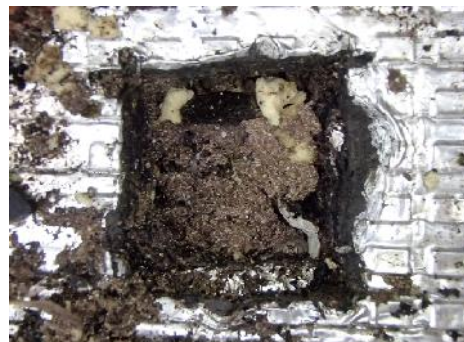
#### FICHE : ISOL 129

| ELEMENT<br>REPERE | isolant type Fesco sous bitume (BIT 128) |
| ZONE<br>CONCERNEE | ZONE ANNEXE 1 , COUVERTURES SUPERIEURES<br>DALLES SUR PLOTS |
| PRELEVEMENT<br>LABORATOIRE<br>D'ANALYSE<br>RESULTAT | référence DIAGTIM : TGI AN1 TOIT ISOL 129<br>réf. laboratoire : AR-18-RI-047938-01 129<br>Trouvée sans amiante à l'analyse |

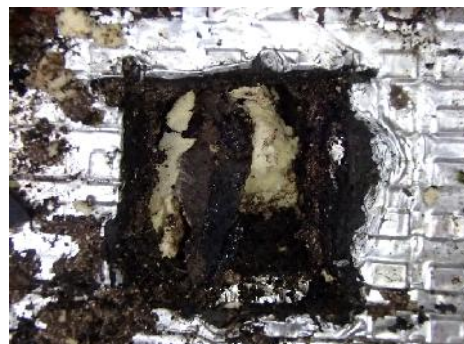
#### FICHE : BIT 130

| ELEMENT<br>REPERE | bitume sur isolant polyuréthane sous isolant (ISOL 129) |
| ZONE<br>CONCERNEE | ZONE ANNEXE 1 , COUVERTURES SUPERIEURES<br>DALLES SUR PLOTS |
| PRELEVEMENT<br>LABORATOIRE<br>D'ANALYSE<br>RESULTAT | référence DIAGTIM : TGI AN1 TOIT BIT 130<br>réf. laboratoire : AR-18-RI-047938-01 130<br>Trouvée sans amiante à l'analyse |

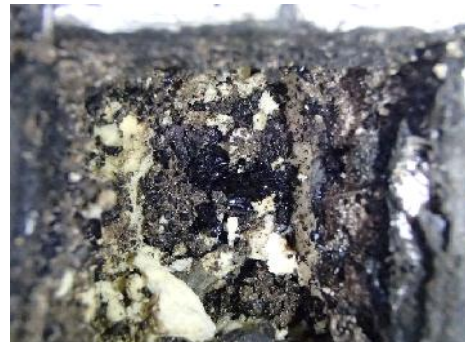
## FICHE : BIT 131

| <b>ELEMENT<br/>REPERE</b> | bitume en lé en étanchéité de couverture sous bitume (BIT 130) |
| <b>ZONE<br/>CONCERNEE</b> | ZONE ANNEXE 1 , COUVERTURES SUPERIEURES<br>DALLES SUR PLOTS |
| <b>RESULTAT</b> | Trouvée sans amiante à l'analyse |

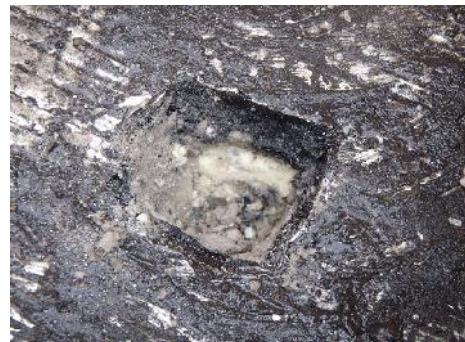
#### FICHE : PAXA 118

| ELEMENT<br>REPERE | paxalumin en lé au sol sous dallettes béton et en remontée |
| ZONE<br>CONCERNEE | ZONE ANNEXE 2 , COUVERTURES SUPERIEURES<br>VEGETALISEE & DALLES SUR PLOTS |
| RESULTAT | Trouvée sans amiante à l'analyse |

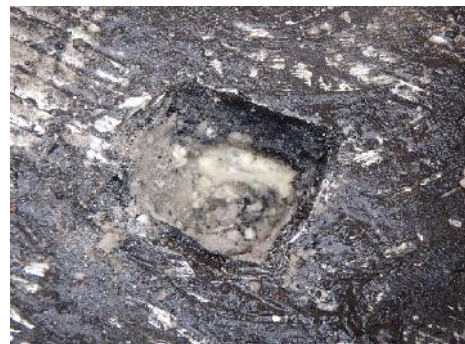
#### FICHE : BIT 119

| ELEMENT<br>REPERE | bitume sous paxalumin (PAXA 118) |
| ZONE<br>CONCERNEE | ZONE ANNEXE 2 , COUVERTURES SUPERIEURES<br>VEGETALISEE & DALLES SUR PLOTS |
| RESULTAT | Trouvée sans amiante à l'analyse |

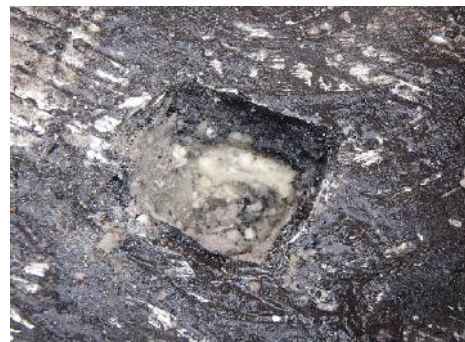
#### FICHE : ISOL 120

| ELEMENT<br>REPERE | isolant type Fesco sous bitume (BIT 119) |
| ZONE<br>CONCERNEE | ZONE ANNEXE 2 , COUVERTURES SUPERIEURES<br>VEGETALISEE & DALLES SUR PLOTS |
| RESULTAT | Trouvée sans amiante à l'analyse |

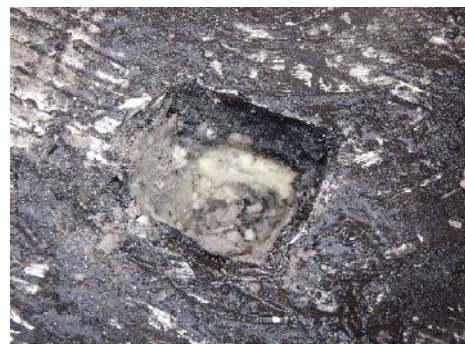
#### FICHE : BIT 121

| ELEMENT<br>REPERE | bitume sur isolant polyuréthane sous isolant (ISOL 120) |
| ZONE<br>CONCERNEE | ZONE ANNEXE 2 , COUVERTURES SUPERIEURES<br>VEGETALISEE & DALLES SUR PLOTS |
| RESULTAT | Trouvée sans amiante à l'analyse |

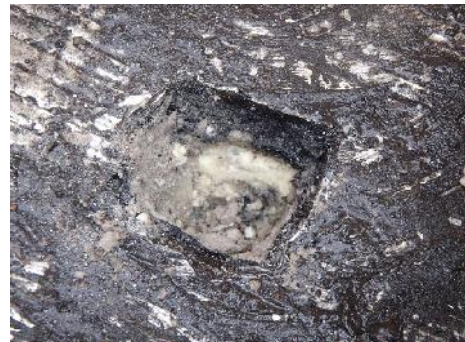
## FICHE : BIT 122

| ELEMENT<br>REPERE | bitume en lé en étanchéité de couverture sous bitume (BIT 121) |
| ZONE<br>CONCERNEE | ZONE ANNEXE 2 , COUVERTURES SUPERIEURES<br>VEGETALISEE & DALLES SUR PLOTS |
| RESULTAT | Trouvée sans amiante à l'analyse |

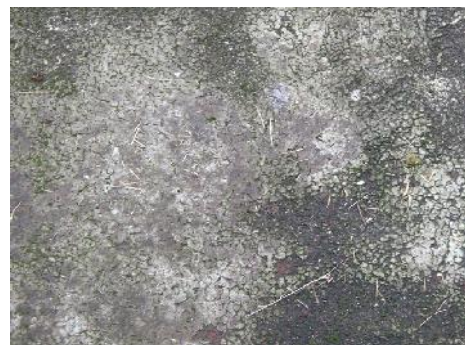
## FICHE : PEINT 123

| ELEMENT<br>REPERE | peinture sur isolant mousse polyuréthane |
| ZONE<br>CONCERNEE | ZONE ANNEXE 2 , COUVERTURES SUPERIEURES<br>VEGETALISEE & DALLES SUR PLOTS |
| RESULTAT | Trouvée sans amiante à l'analyse |

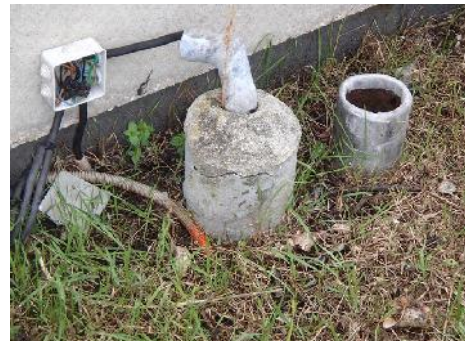
| ELEMENT<br>REPERE | fourreau de passage de câble en amiante ciment |
| ZONE<br>CONCERNEE | ZONE ANNEXE 2 , COUVERTURES SUPERIEURES<br>VEGETALISEE & DALLES SUR PLOTS au bord de la zone végétalisée centrale |

**Présence d'amiante décelée**

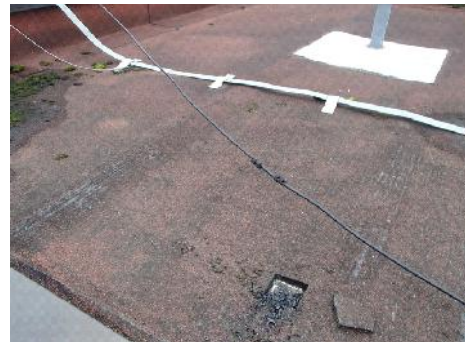
## FICHE : BIT 124

| ELEMENT<br>REPERE | bitume en lé en étanchéité de couverture |
| ZONE<br>CONCERNEE | ZONE ANNEXE 2 , COUVERTURES SUPERIEURES<br>VEGETALISEE & DALLES SUR PLOTS |
| RESULTAT | Trouvée sans amiante à l'analyse |

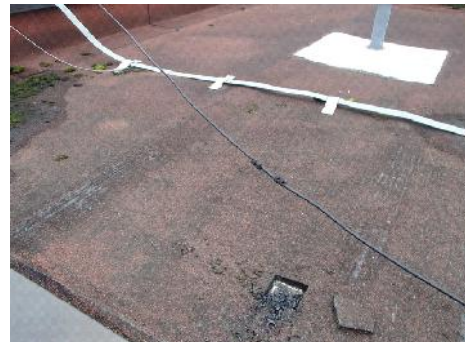
## FICHE : BIT 125

| <b>ELEMENT<br/>REPERE</b> | bitume en lé en étanchéité de couverture sous bitume (BIT 124) |
| <b>ZONE<br/>CONCERNEE</b> | ZONE ANNEXE 2 , COUVERTURES SUPERIEURES<br>VEGETALISEE & DALLES SUR PLOTS |
| <b>RESULTAT</b> | Trouvée sans amiante à l'analyse |

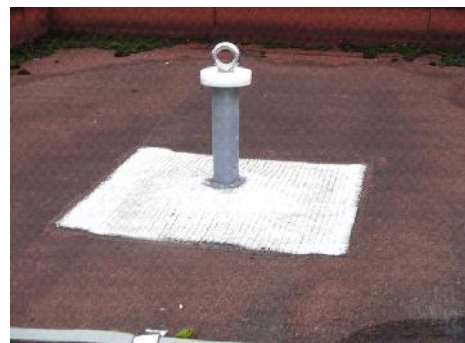
## FICHE : PAXA 126

| <b>ELEMENT<br/>REPERE</b> | paxalumin en lé |
| <b>ZONE<br/>CONCERNEE</b> | ZONE ANNEXE 2 , COUVERTURES SUPERIEURES<br>VEGETALISEE & DALLES SUR PLOTS |
| <b>RESULTAT</b> | Trouvée sans amiante à l'analyse |

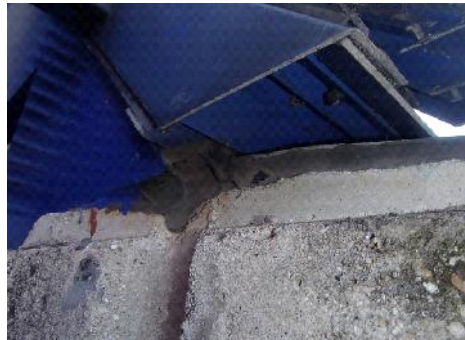
#### FICHE : MAS 8

| ELEMENT<br>REPERE | mastic souple noir (maçonnerie/huissierie aluminium) |
| ZONE<br>CONCERNEE | JOINTS EXTERNES , VERRIERES<br>prélevé D01 inclinée |
| PRELEVEMENT<br>LABORATOIRE<br>D'ANALYSE<br>RESULTAT | référence DIAGTIM : TGI D01 TOIT MAS 8<br>réf. laboratoire : AR-18-RI-047938-01 008<br>Trouvée sans amiante à l'analyse |

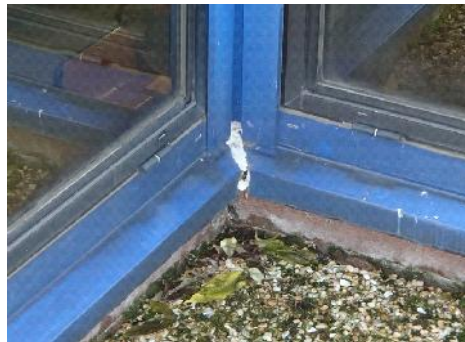
#### FICHE : MAS 53

| ELEMENT<br>REPERE | mastic entre éléments d'assemblage huisserie aluminium |
| ZONE<br>CONCERNEE | JOINTS EXTERNES , VERRIERES<br>prélevé ES01 standard |
| PRELEVEMENT<br>LABORATOIRE<br>D'ANALYSE<br>RESULTAT | référence DIAGTIM : TGI ES01 TOIT MAS 53<br>réf. laboratoire : AR-18-RI-047938-01 053<br>Trouvée sans amiante à l'analyse |

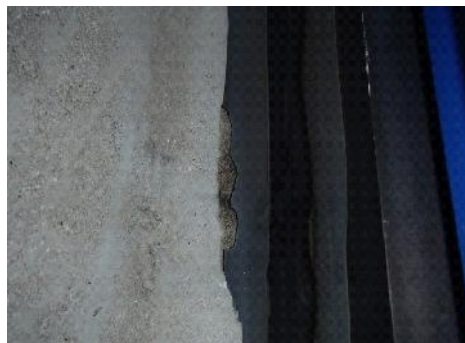
#### FICHE : MAS 72

| ELEMENT<br>REPERE | mastic souple noir (maçonnerie/aluminium) |
| ZONE<br>CONCERNEE | JOINTS EXTERNES , VERRIERES<br>dôme cylindrique prélevé B02 dôme cylindrique |
| PRELEVEMENT<br>LABORATOIRE<br>D'ANALYSE<br>RESULTAT | référence DIAGTIM : TGI B02 TOIT MAS 72<br>réf. laboratoire : AR-18-RI-047938-01 072<br>Trouvée sans amiante à l'analyse |

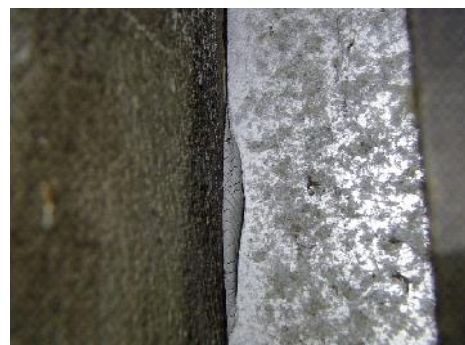
## FICHE : MAS 79

| ELEMENT<br>REPERE | mastic (maçonnerie/dôme aluminium) |
| ZONE<br>CONCERNEE | JOINTS EXTERNES , VERRIERES<br>dôme cylindrique prélevé A01 dôme cylindrique |
| RESULTAT | Trouvée sans amiante à l'analyse |

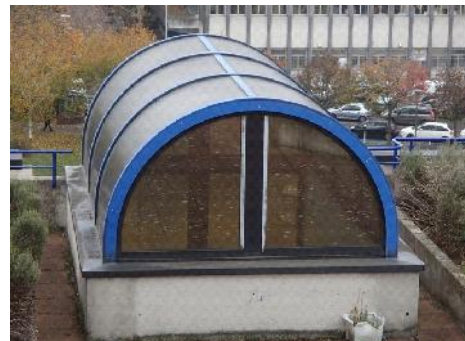
## FICHE : MAS 80

| ELEMENT<br>REPERE | mastic entre éléments d'assemblage aluminium |
| ZONE<br>CONCERNEE | JOINTS EXTERNES , VERRIERES<br>dôme cylindrique prélevé A01 dôme cylindrique |
| RESULTAT | Trouvée sans amiante à l'analyse |

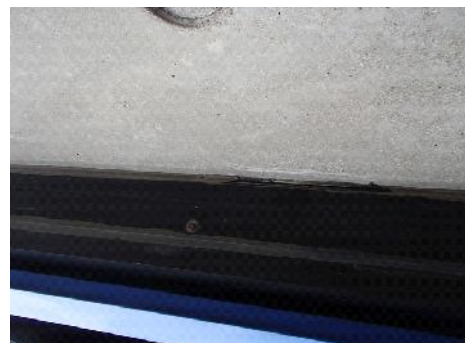
## FICHE : MAS 81

| ELEMENT<br>REPERE | mastic (maçonnerie/fenêtre aluminium) |
| ZONE<br>CONCERNEE | JOINTS EXTERNES , VERRIERES<br>dôme cylindrique prélevé A0 dôme cylindrique |
| RESULTAT | Trouvée sans amiante à l'analyse |

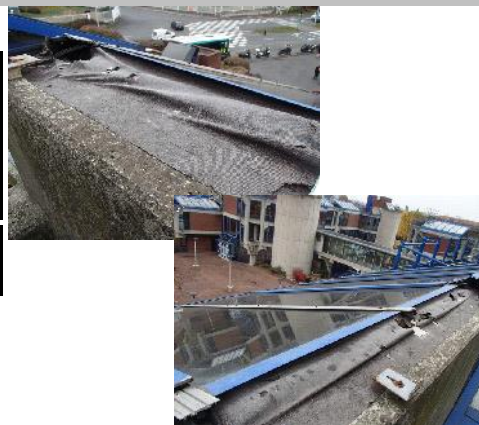
#### FICHE : PVB 99

| ELEMENT<br>REPERE | pare vapeur bitumineux entre muret et couverture de chassis aluminium |
| ZONE<br>CONCERNEE | JOINTS INTERIEURS , VERRIERES<br>verrière standard (prélevé verrière démontée ES06) |
| PRELEVEMENT<br>LABORATOIRE<br>D'ANALYSE<br>RESULTAT | référence DIAGTIM : TGI ES06 TOIT PVB 99<br>réf. laboratoire : AR-18-RI-047938-01 099<br>Trouvée sans amiante à l'analyse |

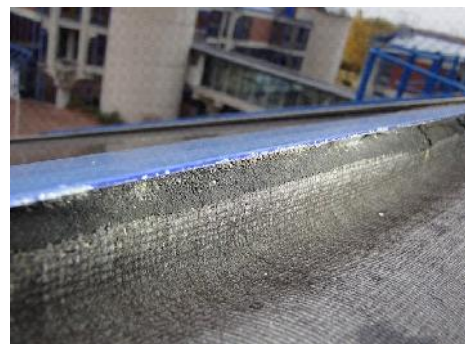
#### FICHE : MAS 100

| ELEMENT<br>REPERE | mastic noir entre aluminium et pare vapeur bitumineux (PVB 99) |
| ZONE<br>CONCERNEE | JOINTS INTERIEURS , VERRIERES<br>verrière standard (prélevé verrière démontée ES06) |
| PRELEVEMENT<br>LABORATOIRE<br>D'ANALYSE<br>RESULTAT | référence DIAGTIM : TGI ES06 TOIT MAS 100<br>réf. laboratoire : AR-18-RI-047938-01 100<br>Trouvée sans amiante à l'analyse |

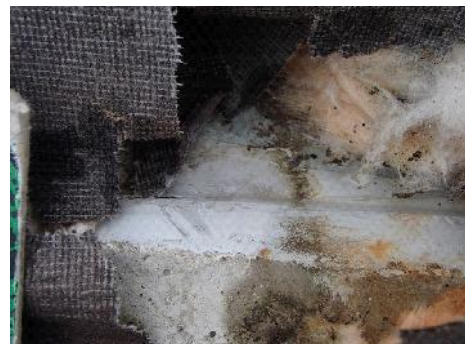
#### FICHE : MAS 101

| ELEMENT<br>REPERE | mastic gris (maçonnerie/aluminium) |
| ZONE<br>CONCERNEE | JOINTS INTERIEURS , VERRIERES<br>verrière standard (prélevé verrière démontée ES06) |
| PRELEVEMENT<br>LABORATOIRE<br>D'ANALYSE<br>RESULTAT | référence DIAGTIM : TGI ES06 TOIT MAS 101<br>réf. laboratoire : AR-18-RI-047938-01 101<br>Trouvée sans amiante à l'analyse |

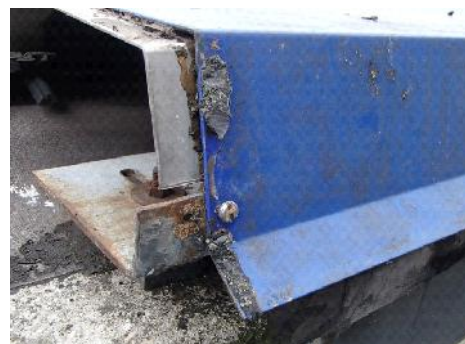
| ZONE<br>CONCERNEE | JOINTS INTERIEURS , VERRIERES<br>verrière standard (prélevé verrière démontée ES06) |
| PRELEVEMENT<br>LABORATOIRE<br>D'ANALYSE<br>RESULTAT | référence DIAGTIM : TGI ES06 TOIT MAS 102<br>réf. laboratoire : AR-18-RI-047938-01 102<br>Trouvée sans amiante à l'analyse |

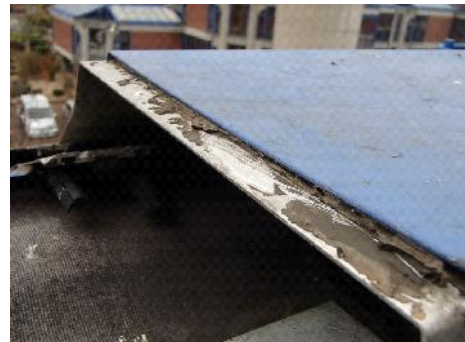
## FICHE : MAS 103

| <b>ELEMENT<br/>REPERE</b> | mastic noir étanchéité entre raccord couverture chassis aluminium |
| <b>ZONE<br/>CONCERNEE</b> | JOINTS INTERIEURS , VERRIERES<br>verrière standard (prélevé verrière démontée ES06) |
| <b>RESULTAT</b> | Trouvée sans amiante à l'analyse |

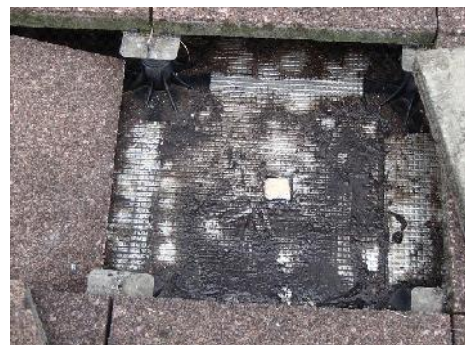
## FICHE : PAXA 104

| <b>ELEMENT<br/>REPERE</b> | paxalumin en lé sous dallettes béton |
| <b>ZONE<br/>CONCERNEE</b> | JOINTS INTERIEURS , VERRIERES<br>verrière standard (prélevé verrière démontée ES06) |
| <b>RESULTAT</b> | Trouvée sans amiante à l'analyse |

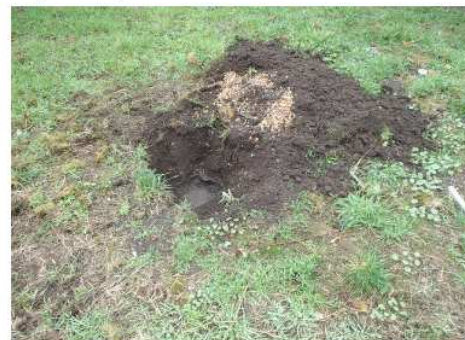
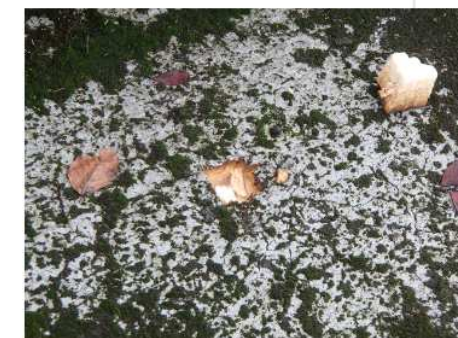
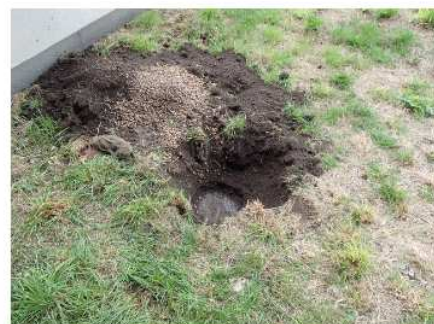
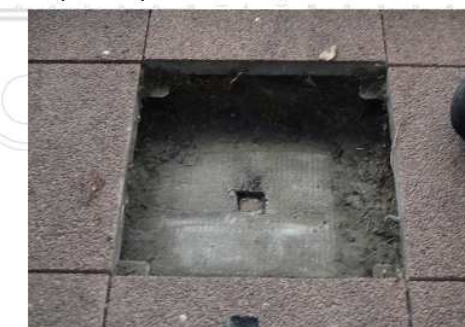
ZONE ES04

● point de sondage :  
pas de prélèvement (idem PAXA107 à BIT111)

● point de sondage :  
pas de prélèvement (idem PEINT112)

PEINT112 amiantifère  
peinture sur isolant mousse  
polyuréthane
