## DIAGNOSTIC AMIANTE AVANT TRAVAUX

RAPPORT n° A 482801 V2 du 01/03/2019

Tribunal de Grande Instance de Bobigny  
Travaux : réhabilitation des toitures et terrasses selon APD  
CCTP étanchéité indice b, CCTP verrière indice b  
(Voir liste documents transmis p. 14)  
173 avenue Paul Vaillant Couturier  
93000 BOBIGNY

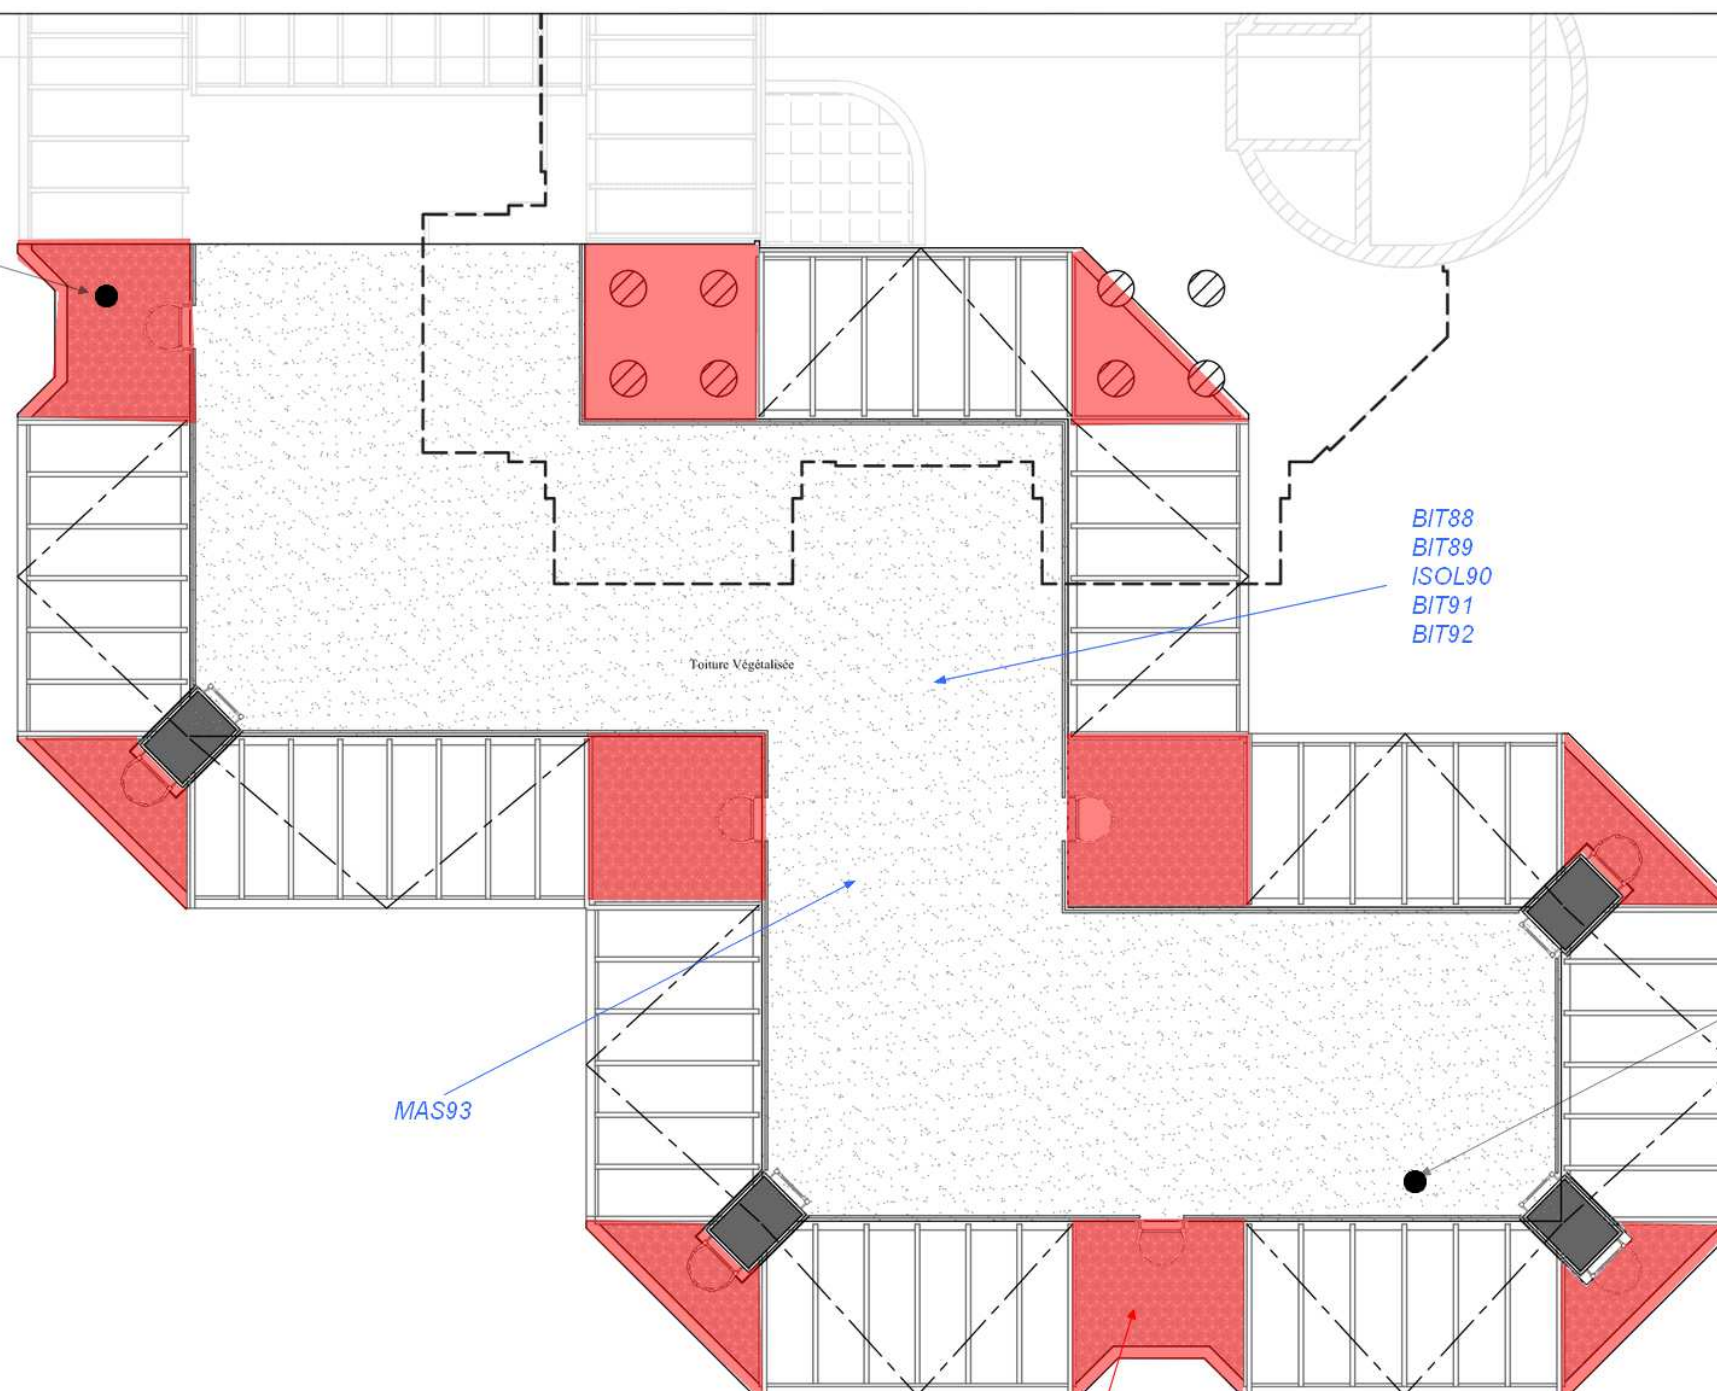
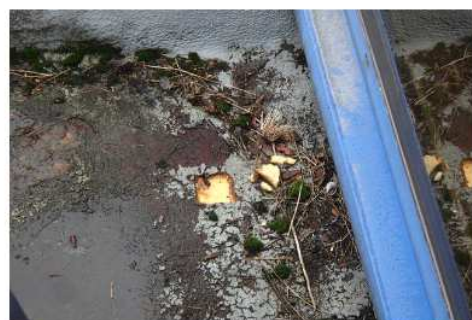
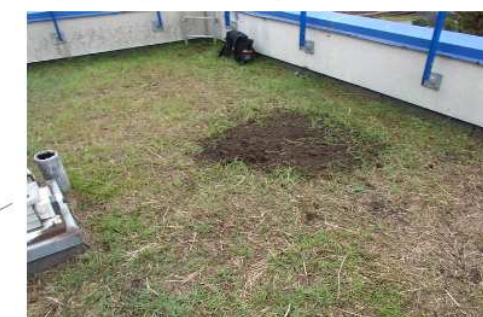
ZONE ES07

● point de sondage :  
pas de prélèvement (idem PEINT87)

● point de sondage :  
pas de prélèvement (idem BIT88 à BIT92)

PEINT87 amiantifère  
peinture sur isolant mousse  
polyuréthane

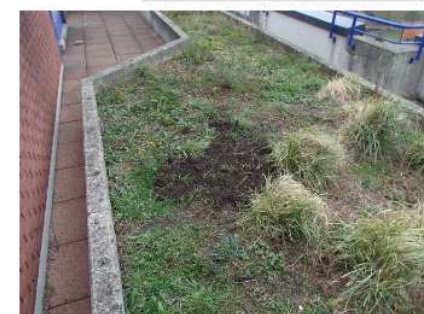
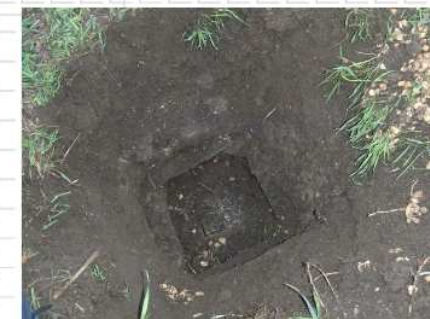
ZONE B01

● point de sondage :  
pas de prélèvement (idem PAXA60 à BIT64)

zones non sondables => inondées

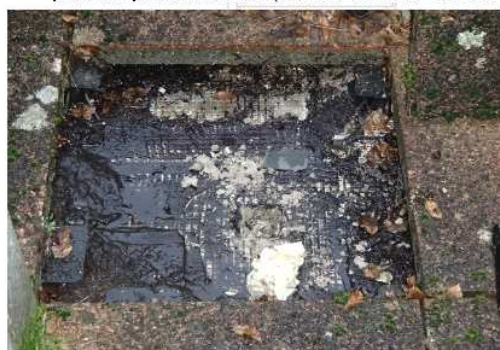
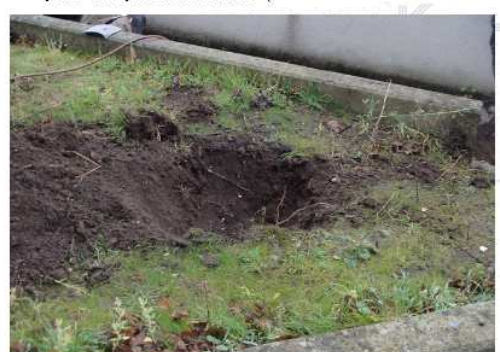
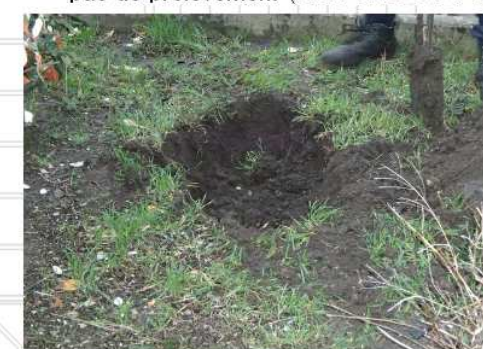
ZONE B02

● point de sondage :  
pas de prélèvement (idem PAXA67 à BIT71)

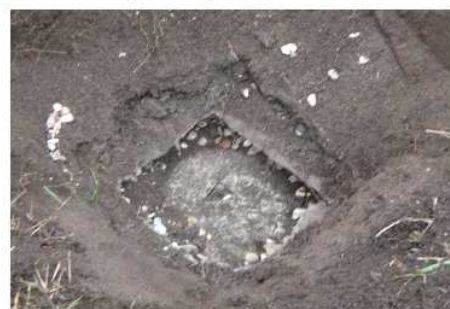
**ZONE ANNEXE 02**

fourreau de passage  
de câble en amiante ciment
