## Rapport de mission de repérage des matériaux et produits contenant de l'amiante à intégrer au dossier technique «amiante»

40\_PJ BOBIGNY\_RPINNAX-DTA  
ETABLI EN UN EXEMPLAIRE ORIGINAL LE 07/06/2017

| Adresse : | Palais de Justice de Bobigny (TGI)<br><br>169-173, avenue Paul Vaillant Couturier 93008 Bobigny | |

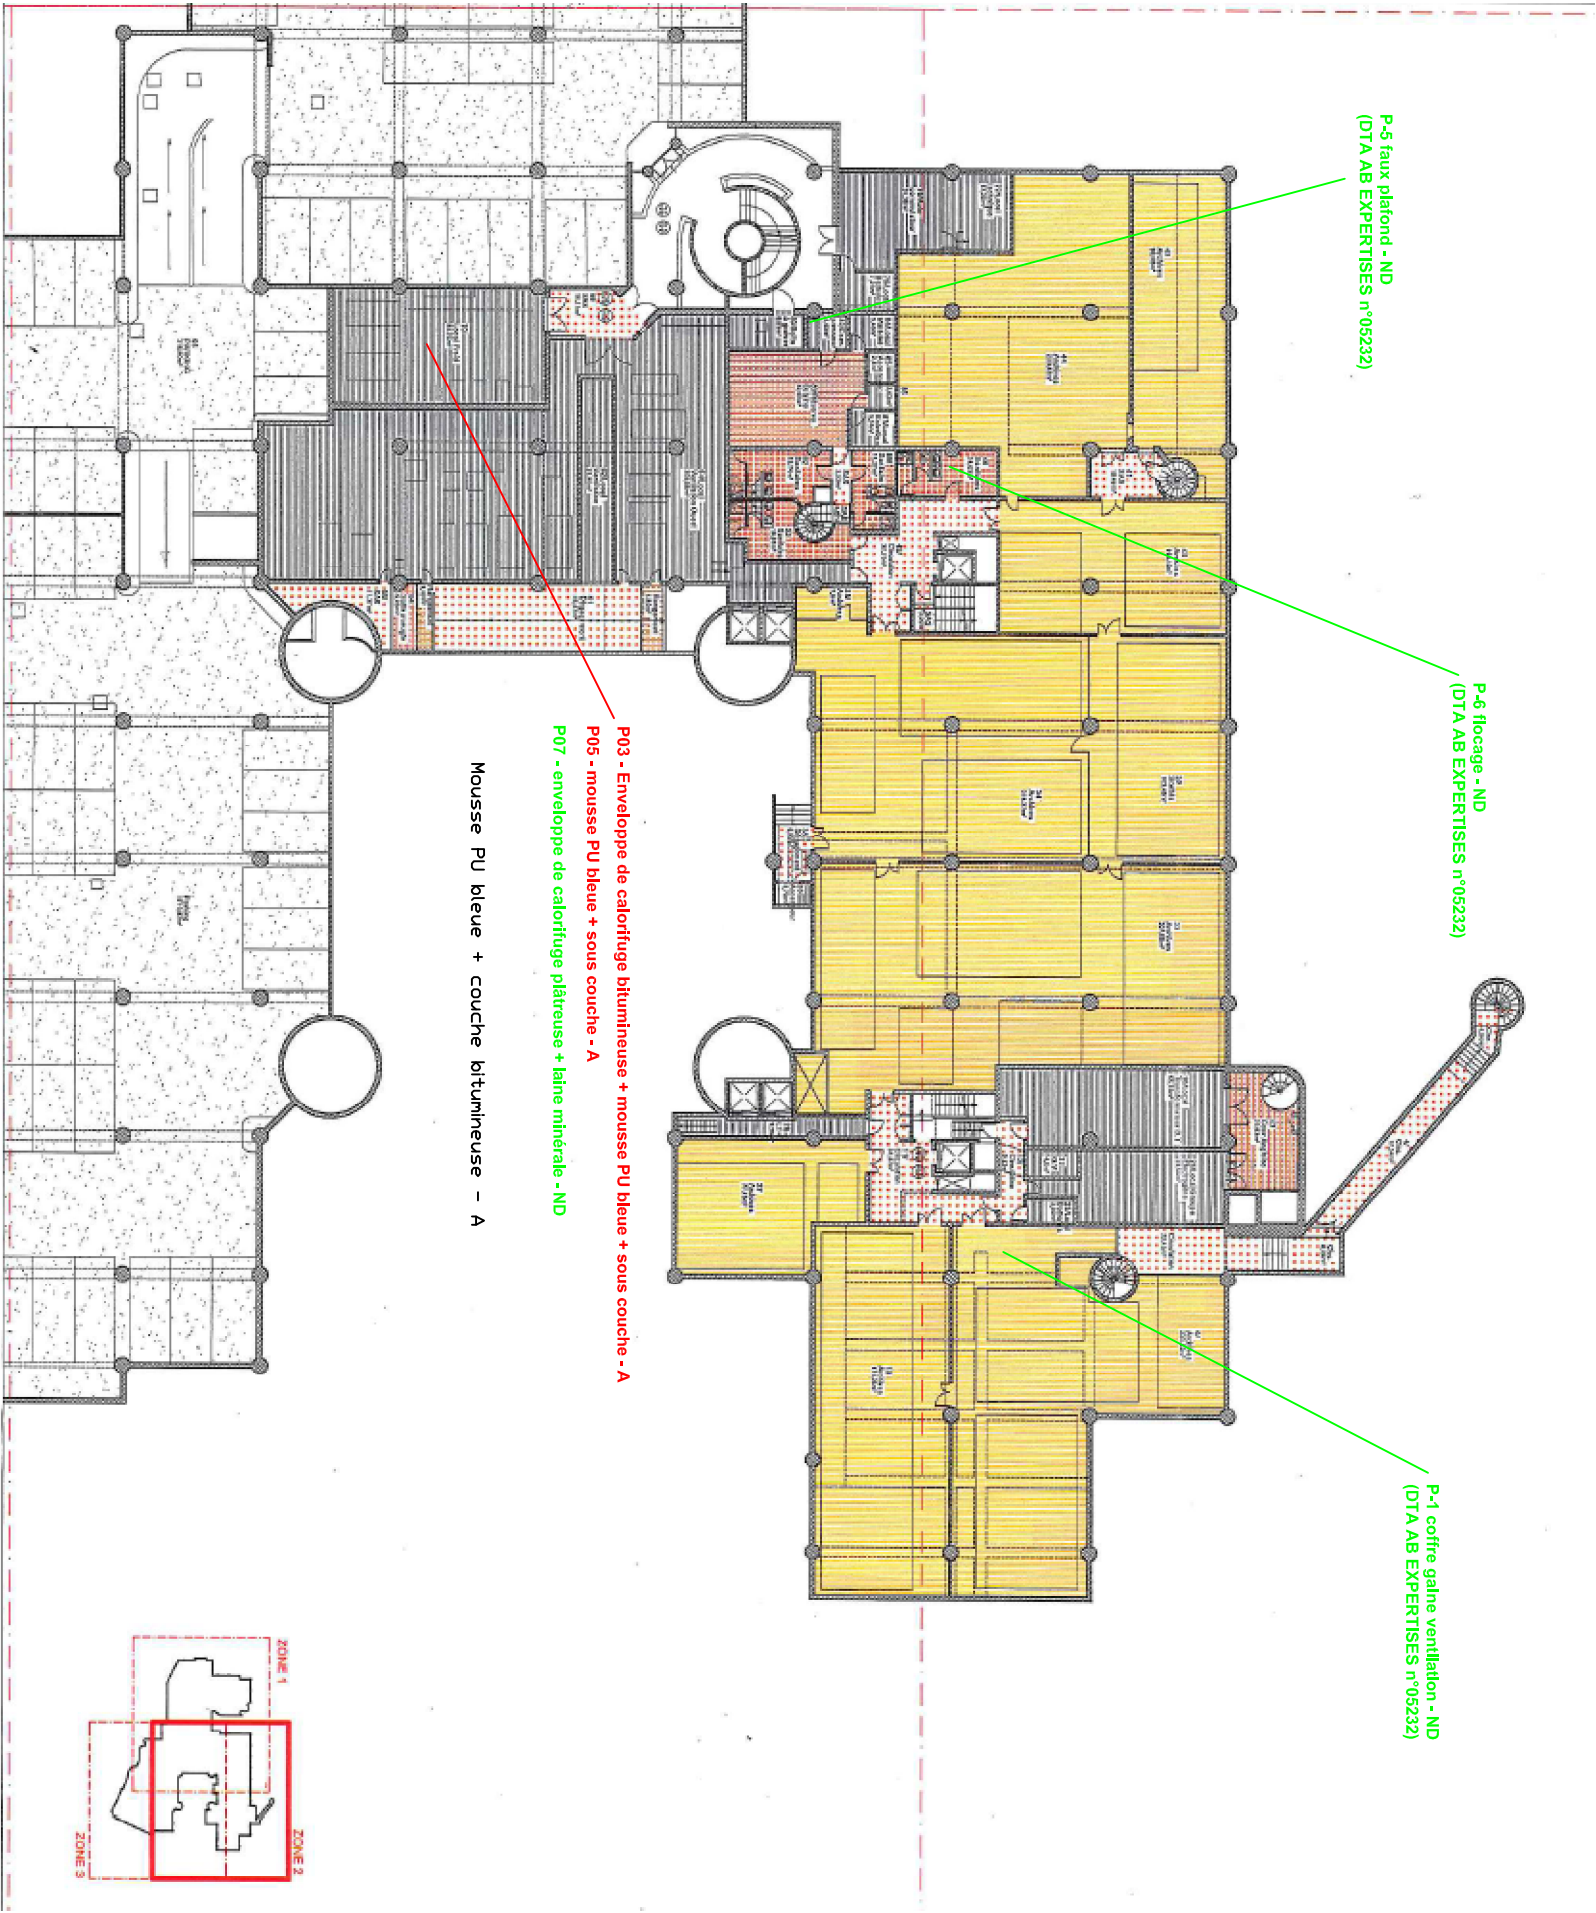
Nota: Il convient de considérer que les calorifuges bitumineux sur réseaux d'eau glacée amiantés, sont présents dans l'ensemble des gâines techniques, vides sanitaires, locaux techniques chauffage et climatisation.

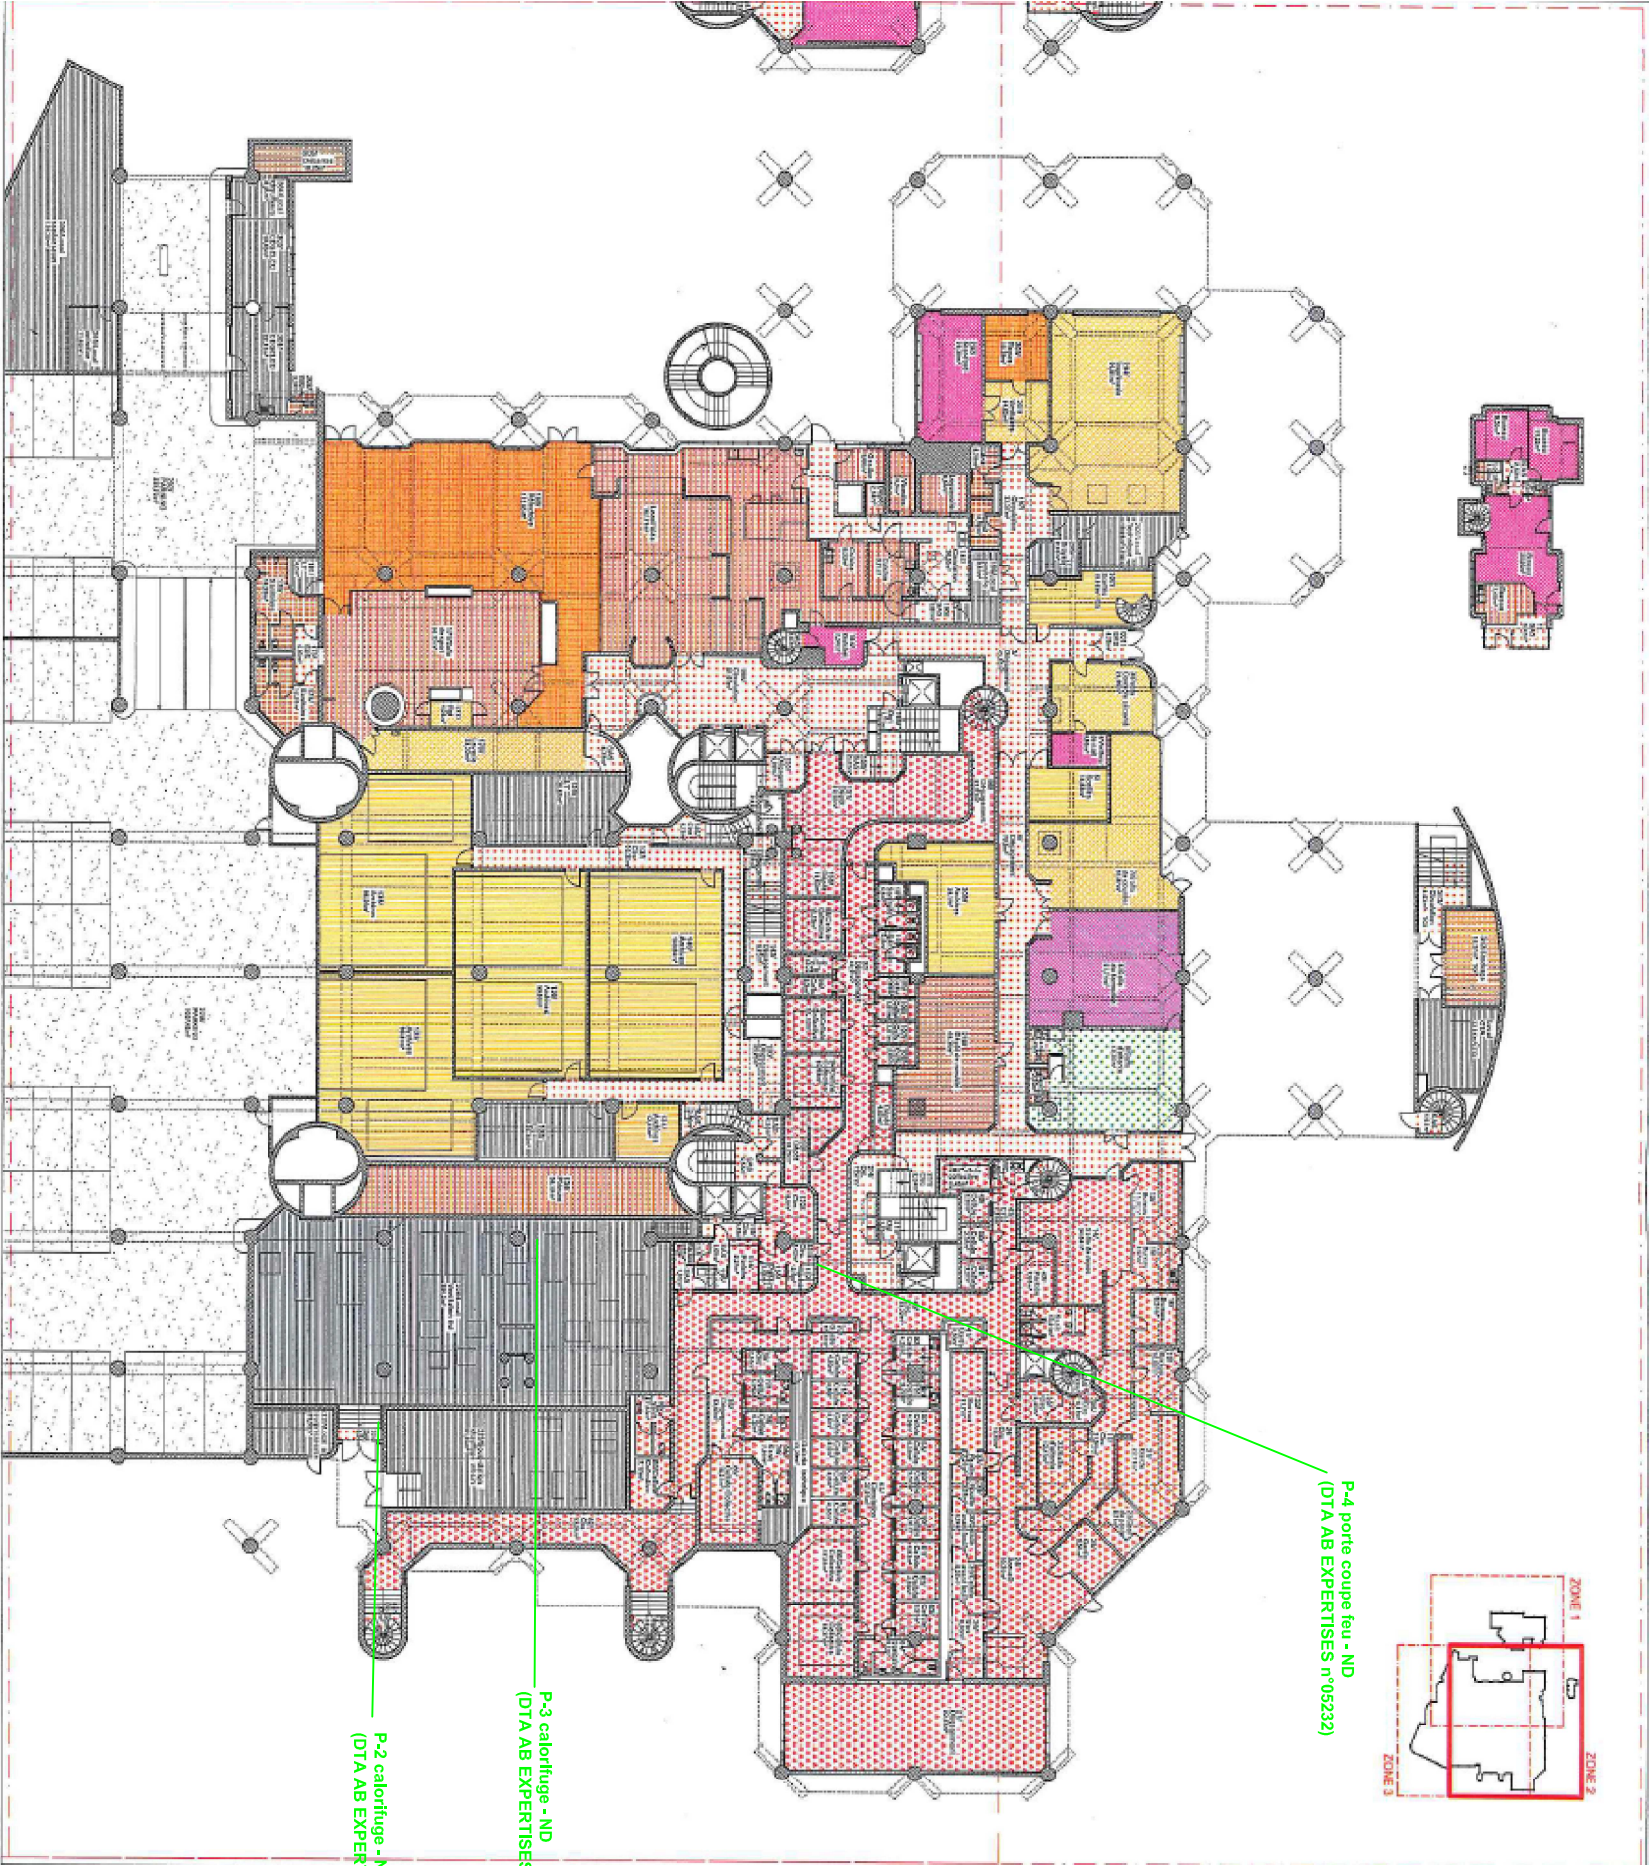
Nota: Il convient de considérer que les calorifuges bitumineux sur réseaux d'eau glacée amiantés, sont présents dans l'ensemble des gâines techniques, vides sanitaires, locaux techniques chauffage et climatisation.

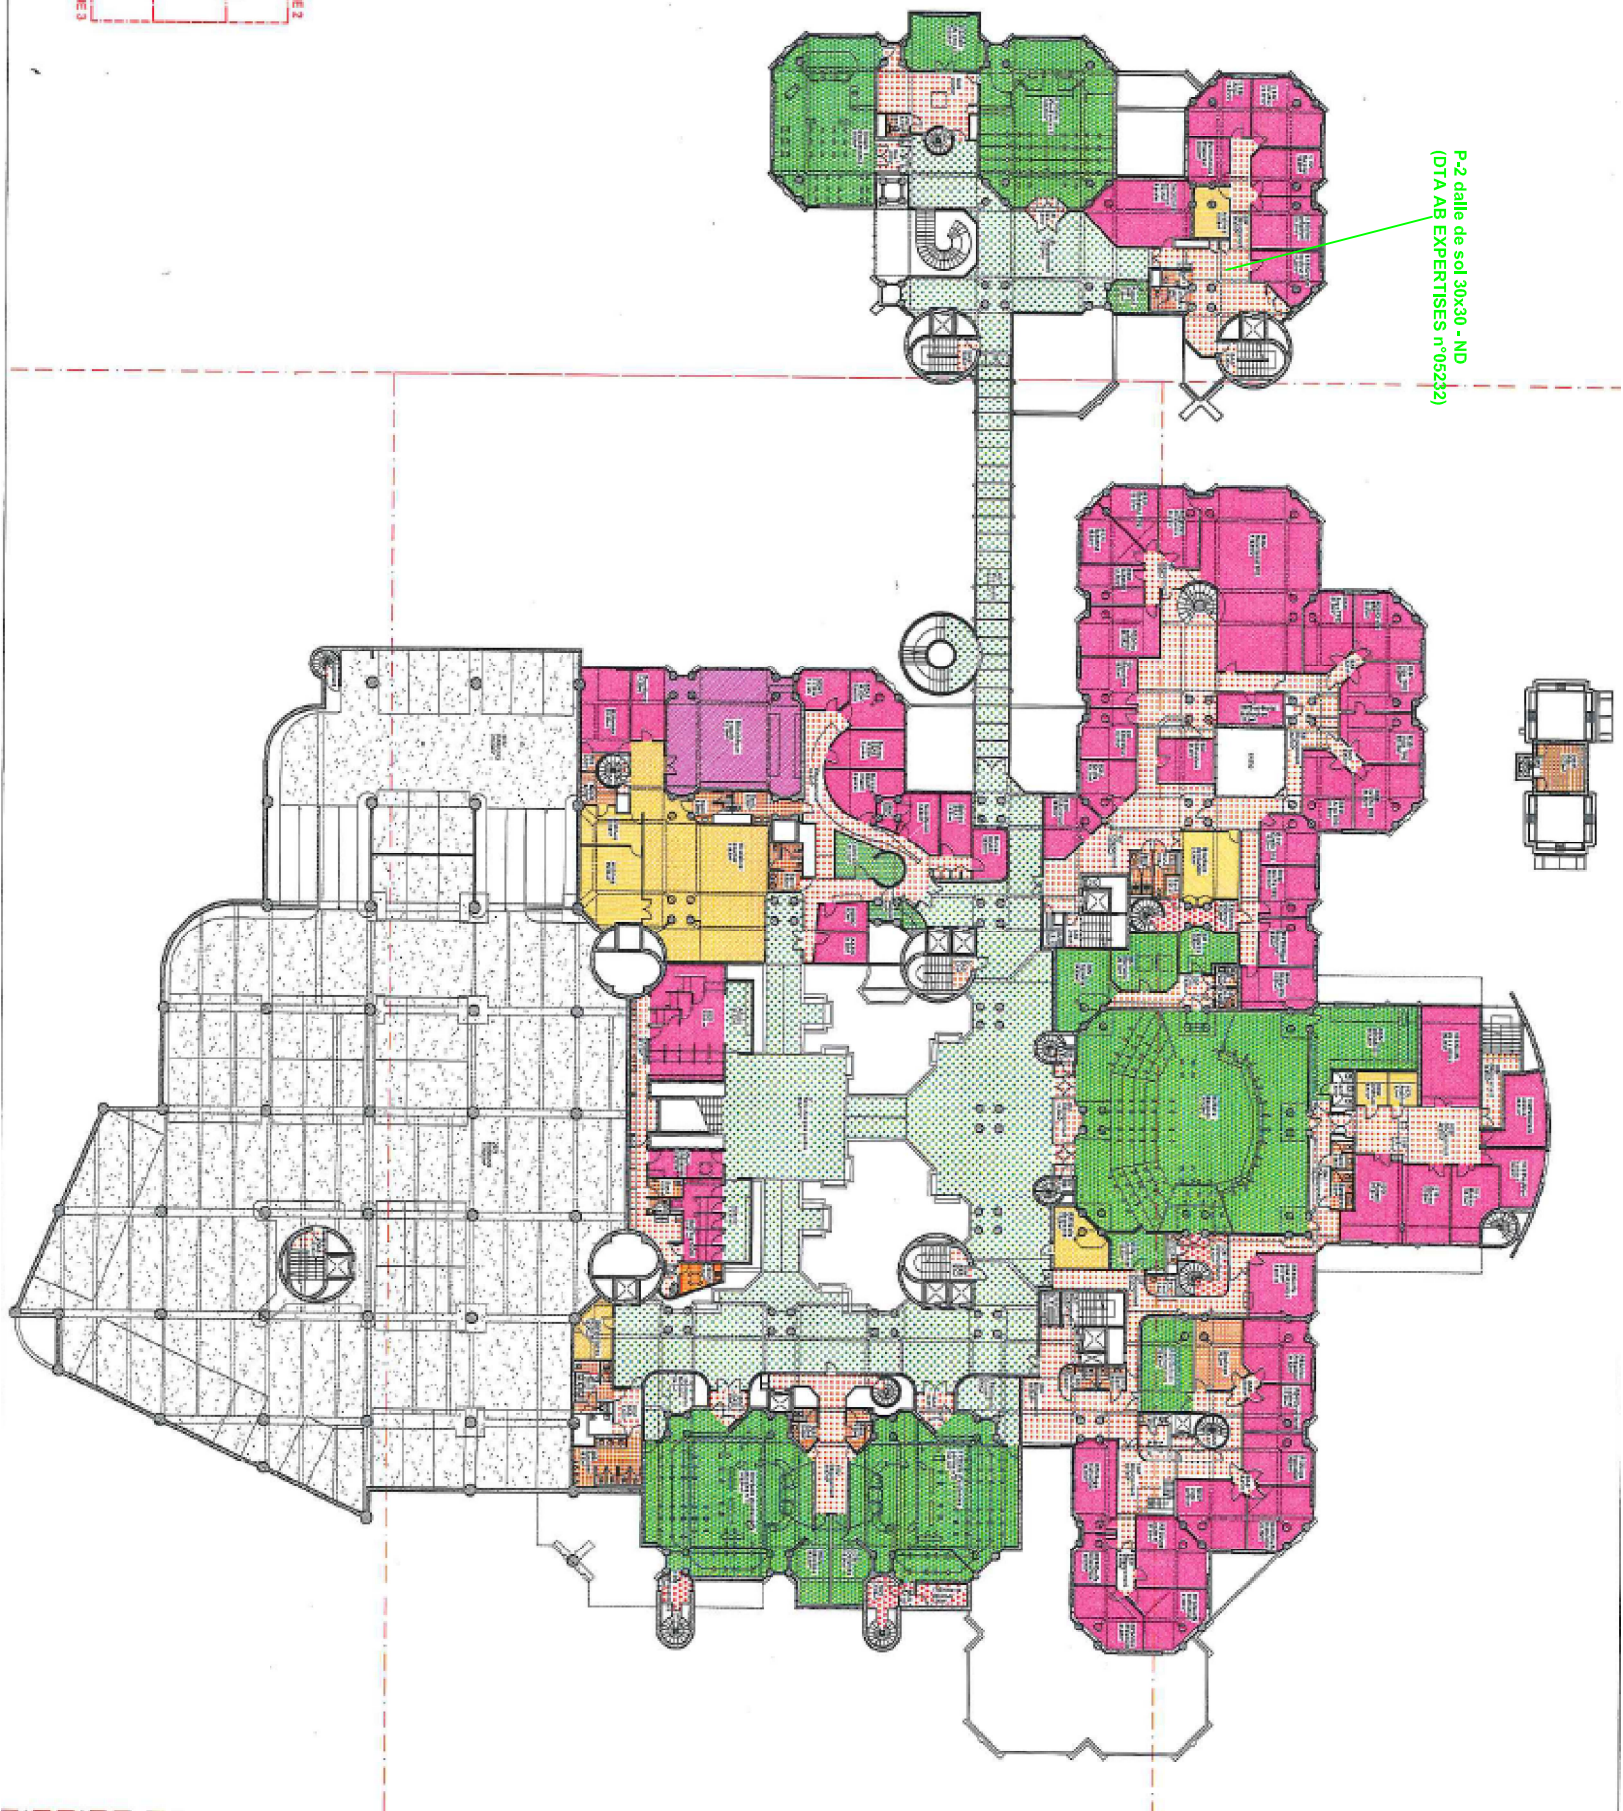
Nota: Il convient de considérer que les calorifuges bitumineux sur réseaux d'eau glacée amiantés, sont présents dans l'ensemble des gâines techniques, vides sanitaires, locaux techniques chauffage et climatisation.

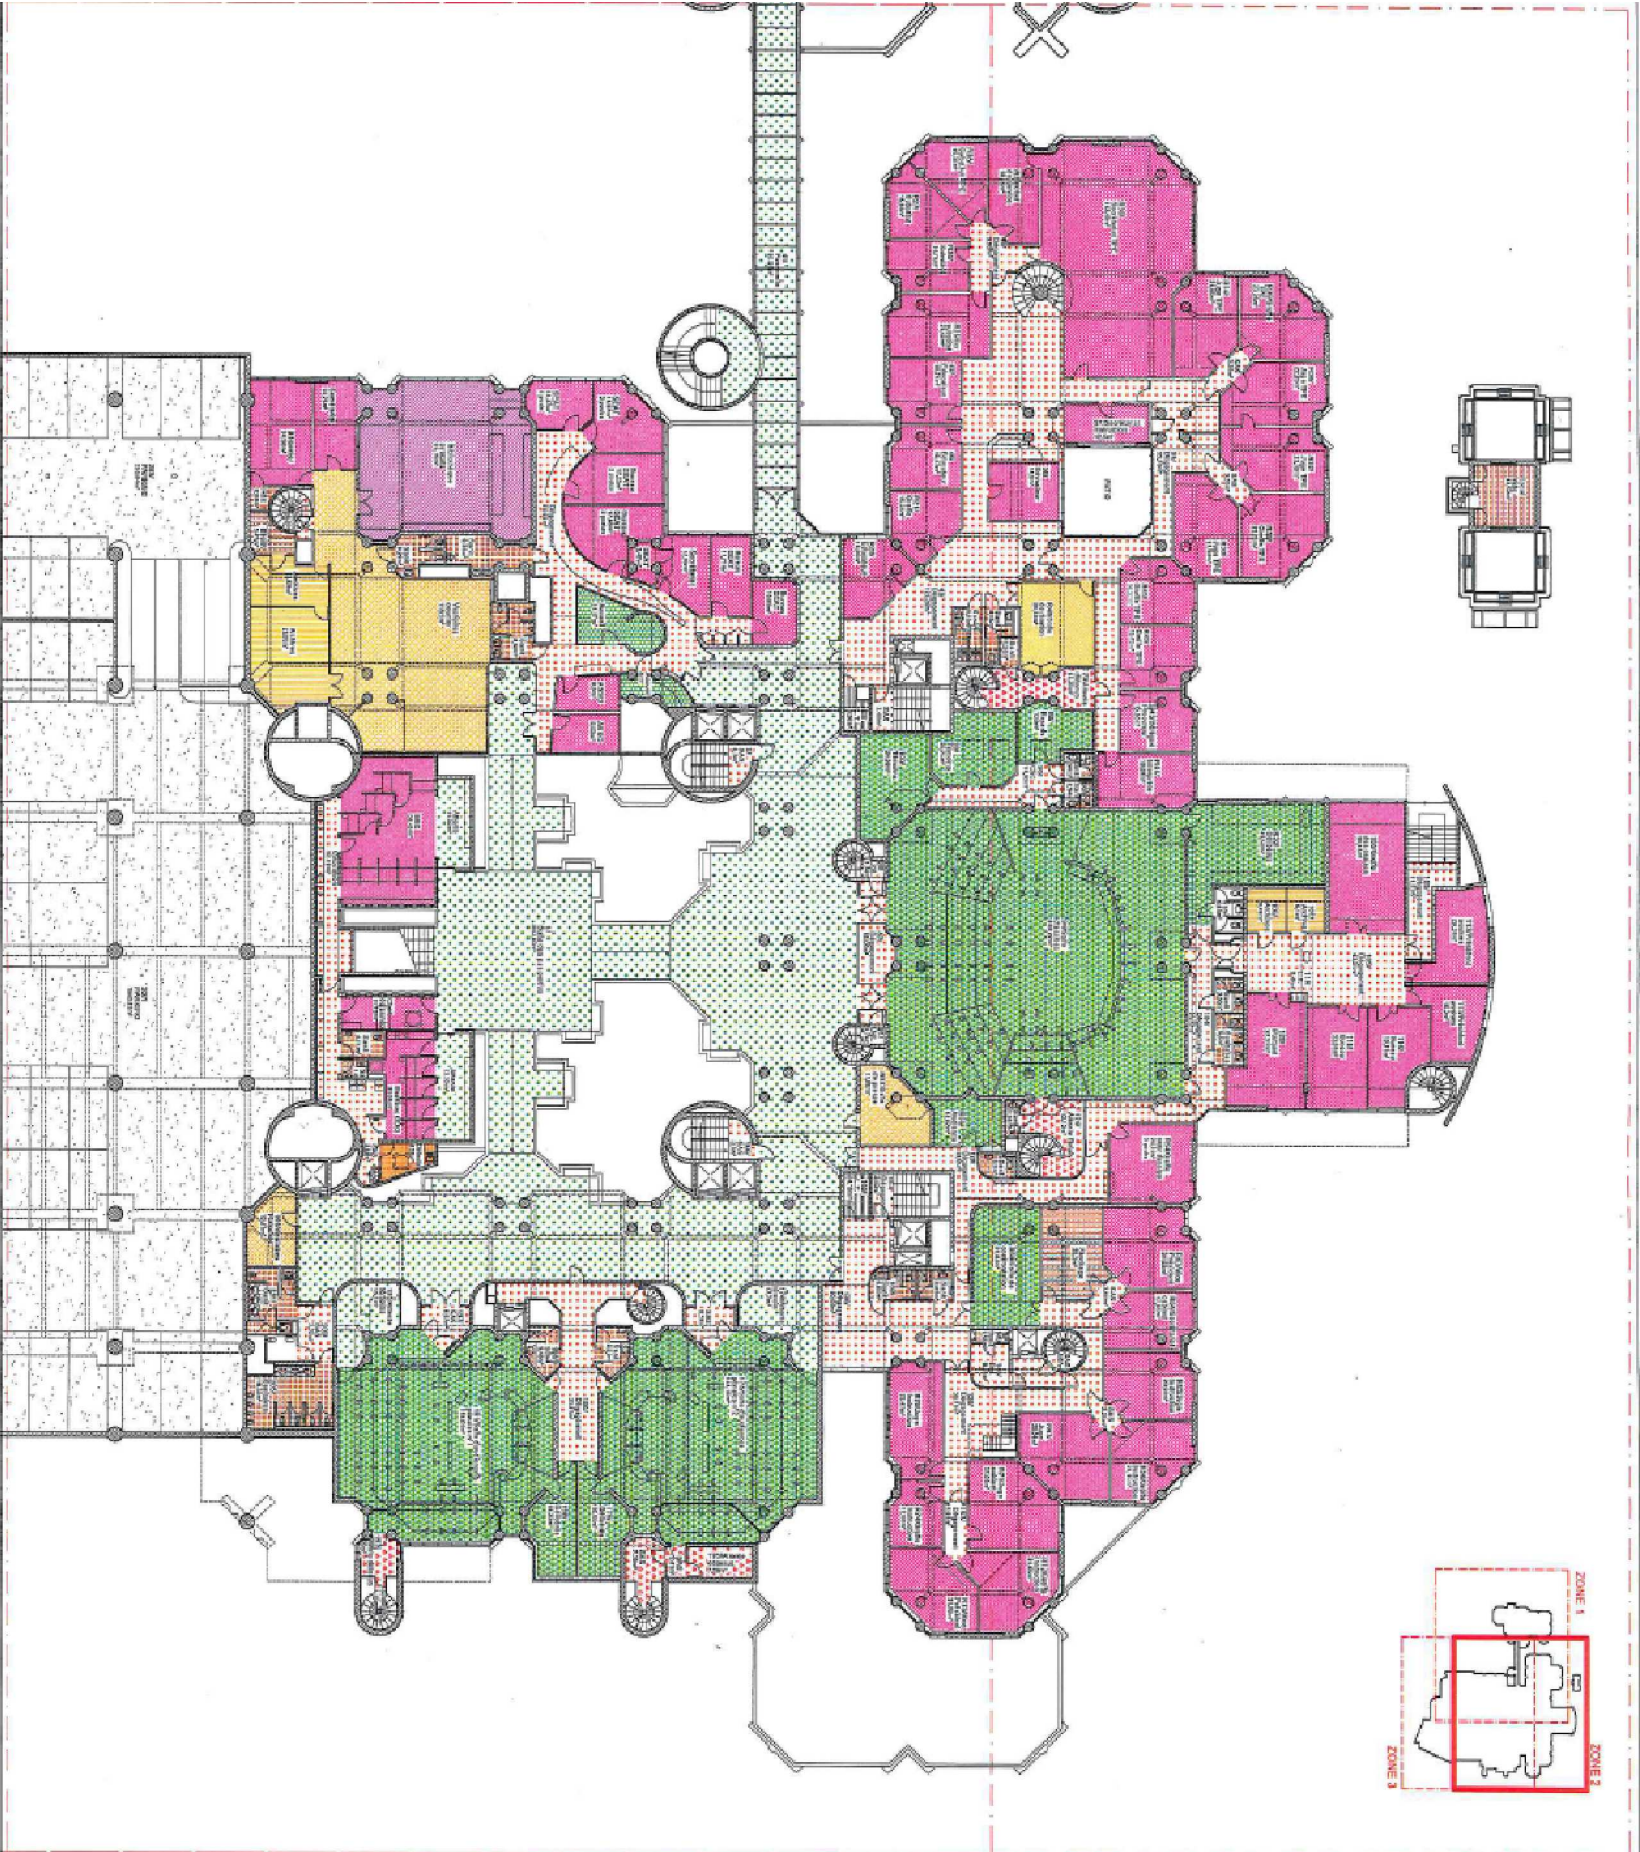
Dalle de sol + colle noire  
NOTE: AC1  
Dégradation:

Nota: Il convient de considérer que les calorifuges bitumineux sur réseaux d'eau glacée amiantés, sont présents dans l'ensemble des gâines techniques, vides sanitaires, locaux techniques chauffage et climatisation.

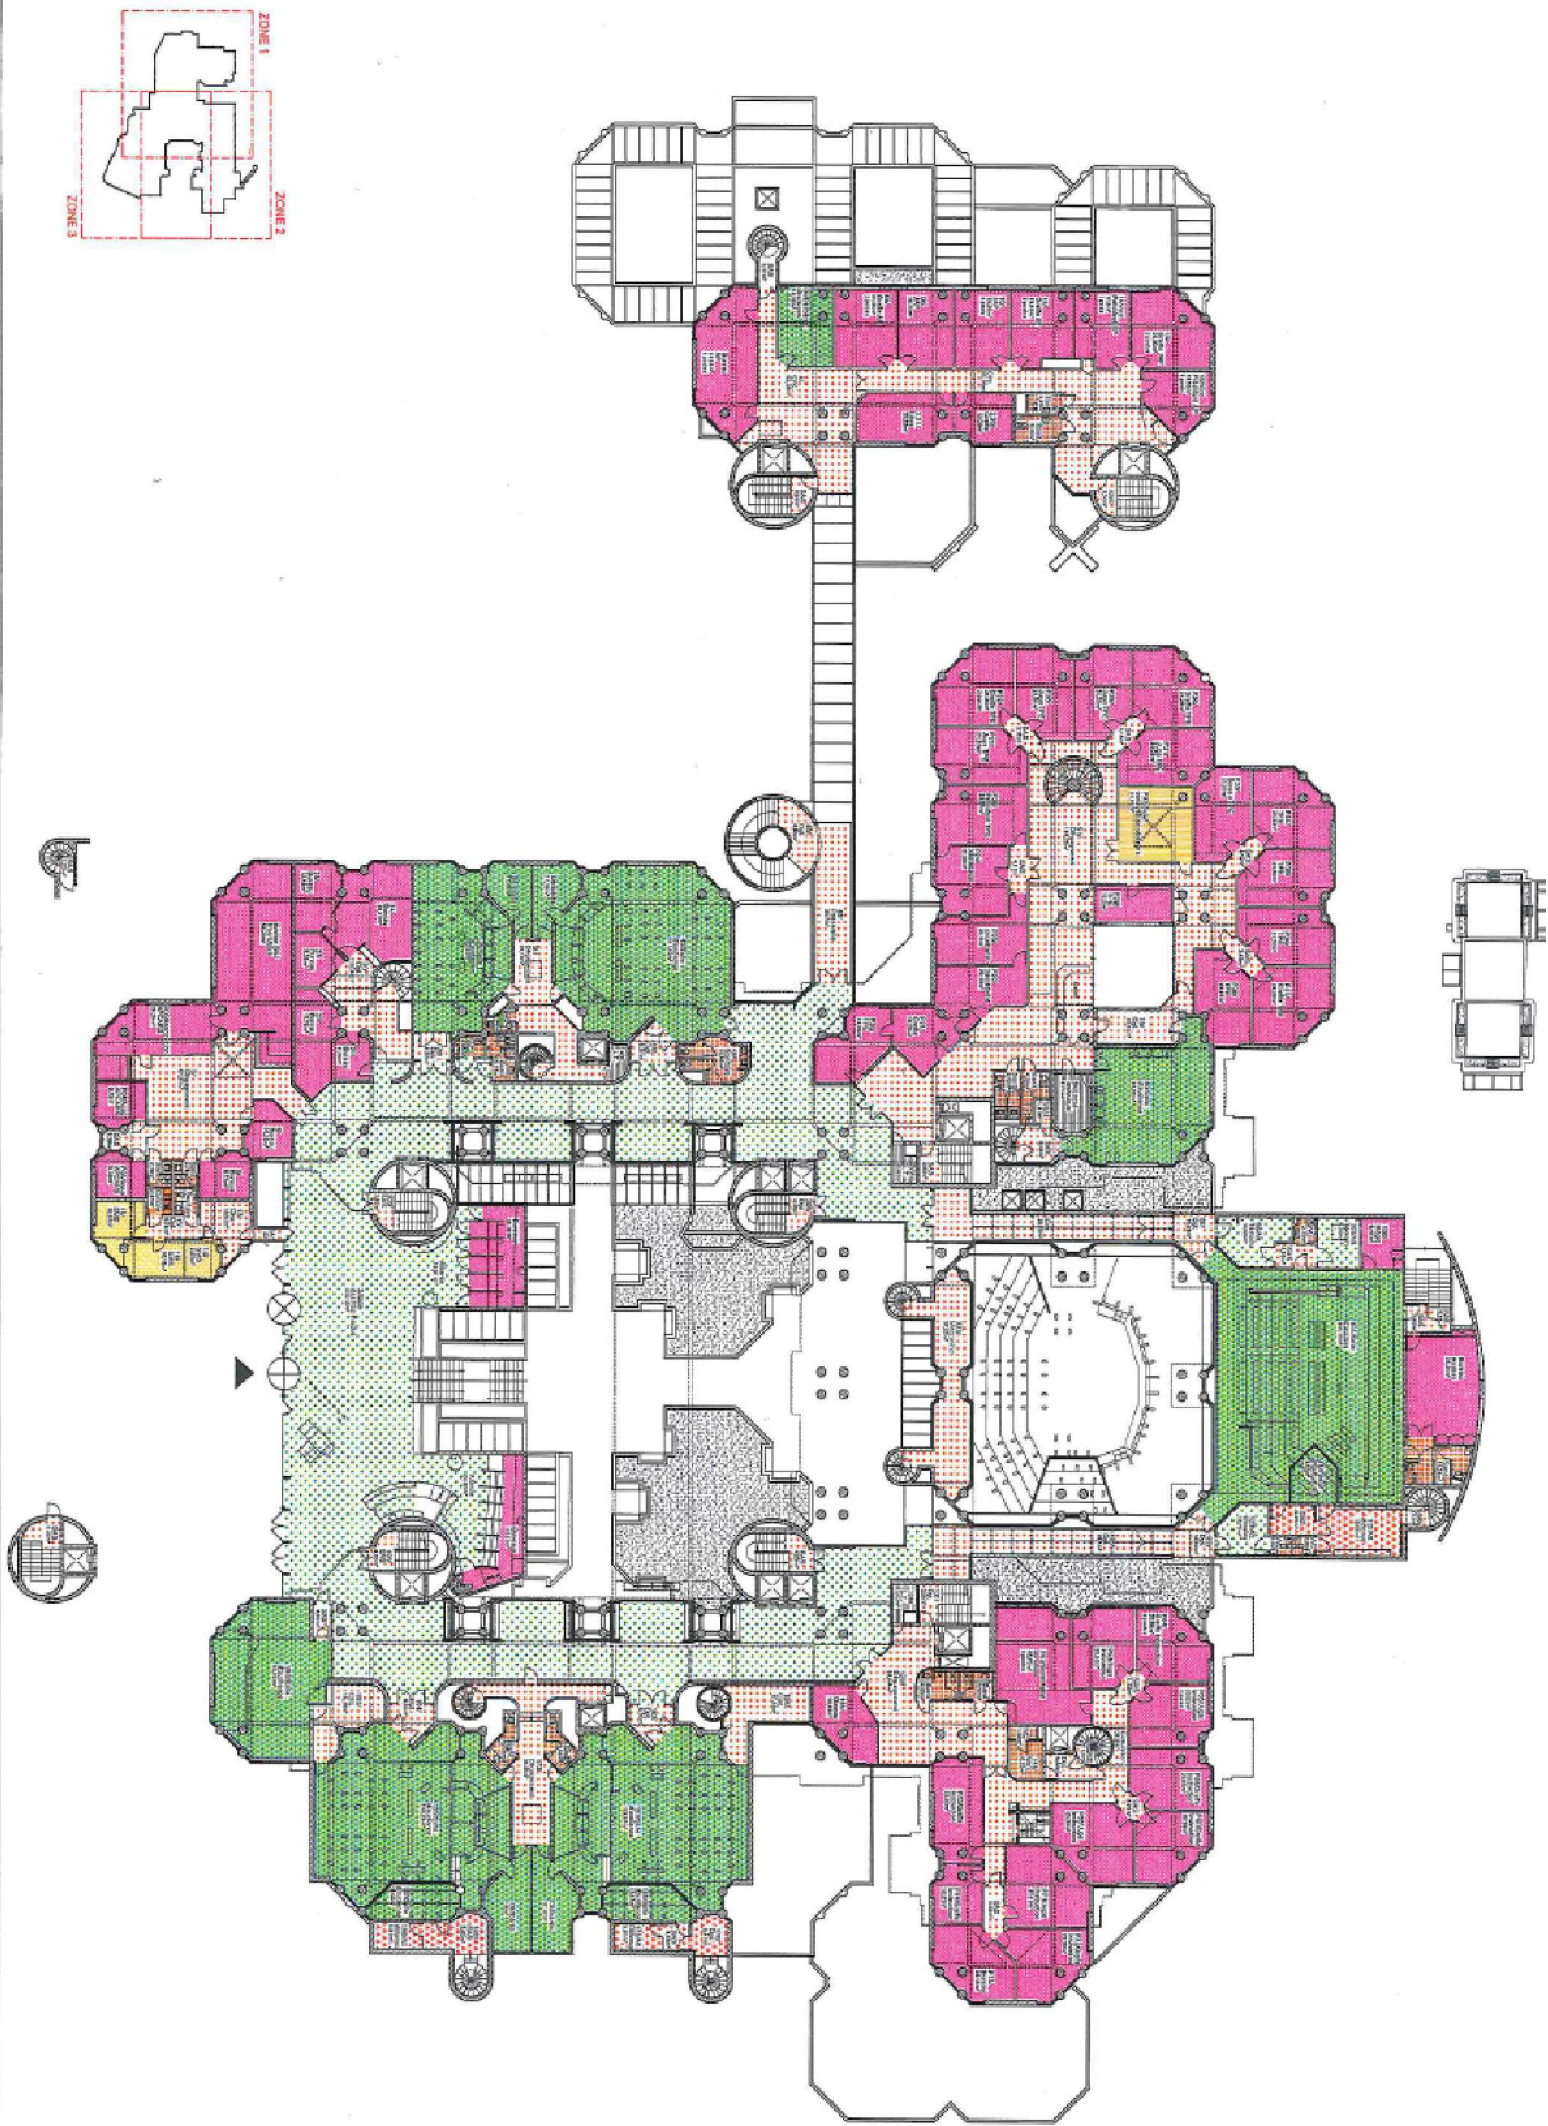
Dalle de sol + colle noire  
NOTE: AC1  
Dégradation:

Nota: Il convient de considérer que les calorifuges bitumineux sur réseaux d'eau glacée amiantés, sont présents dans l'ensemble des gâines techniques, vides sanitaires, locaux techniques chauffage et climatisation.

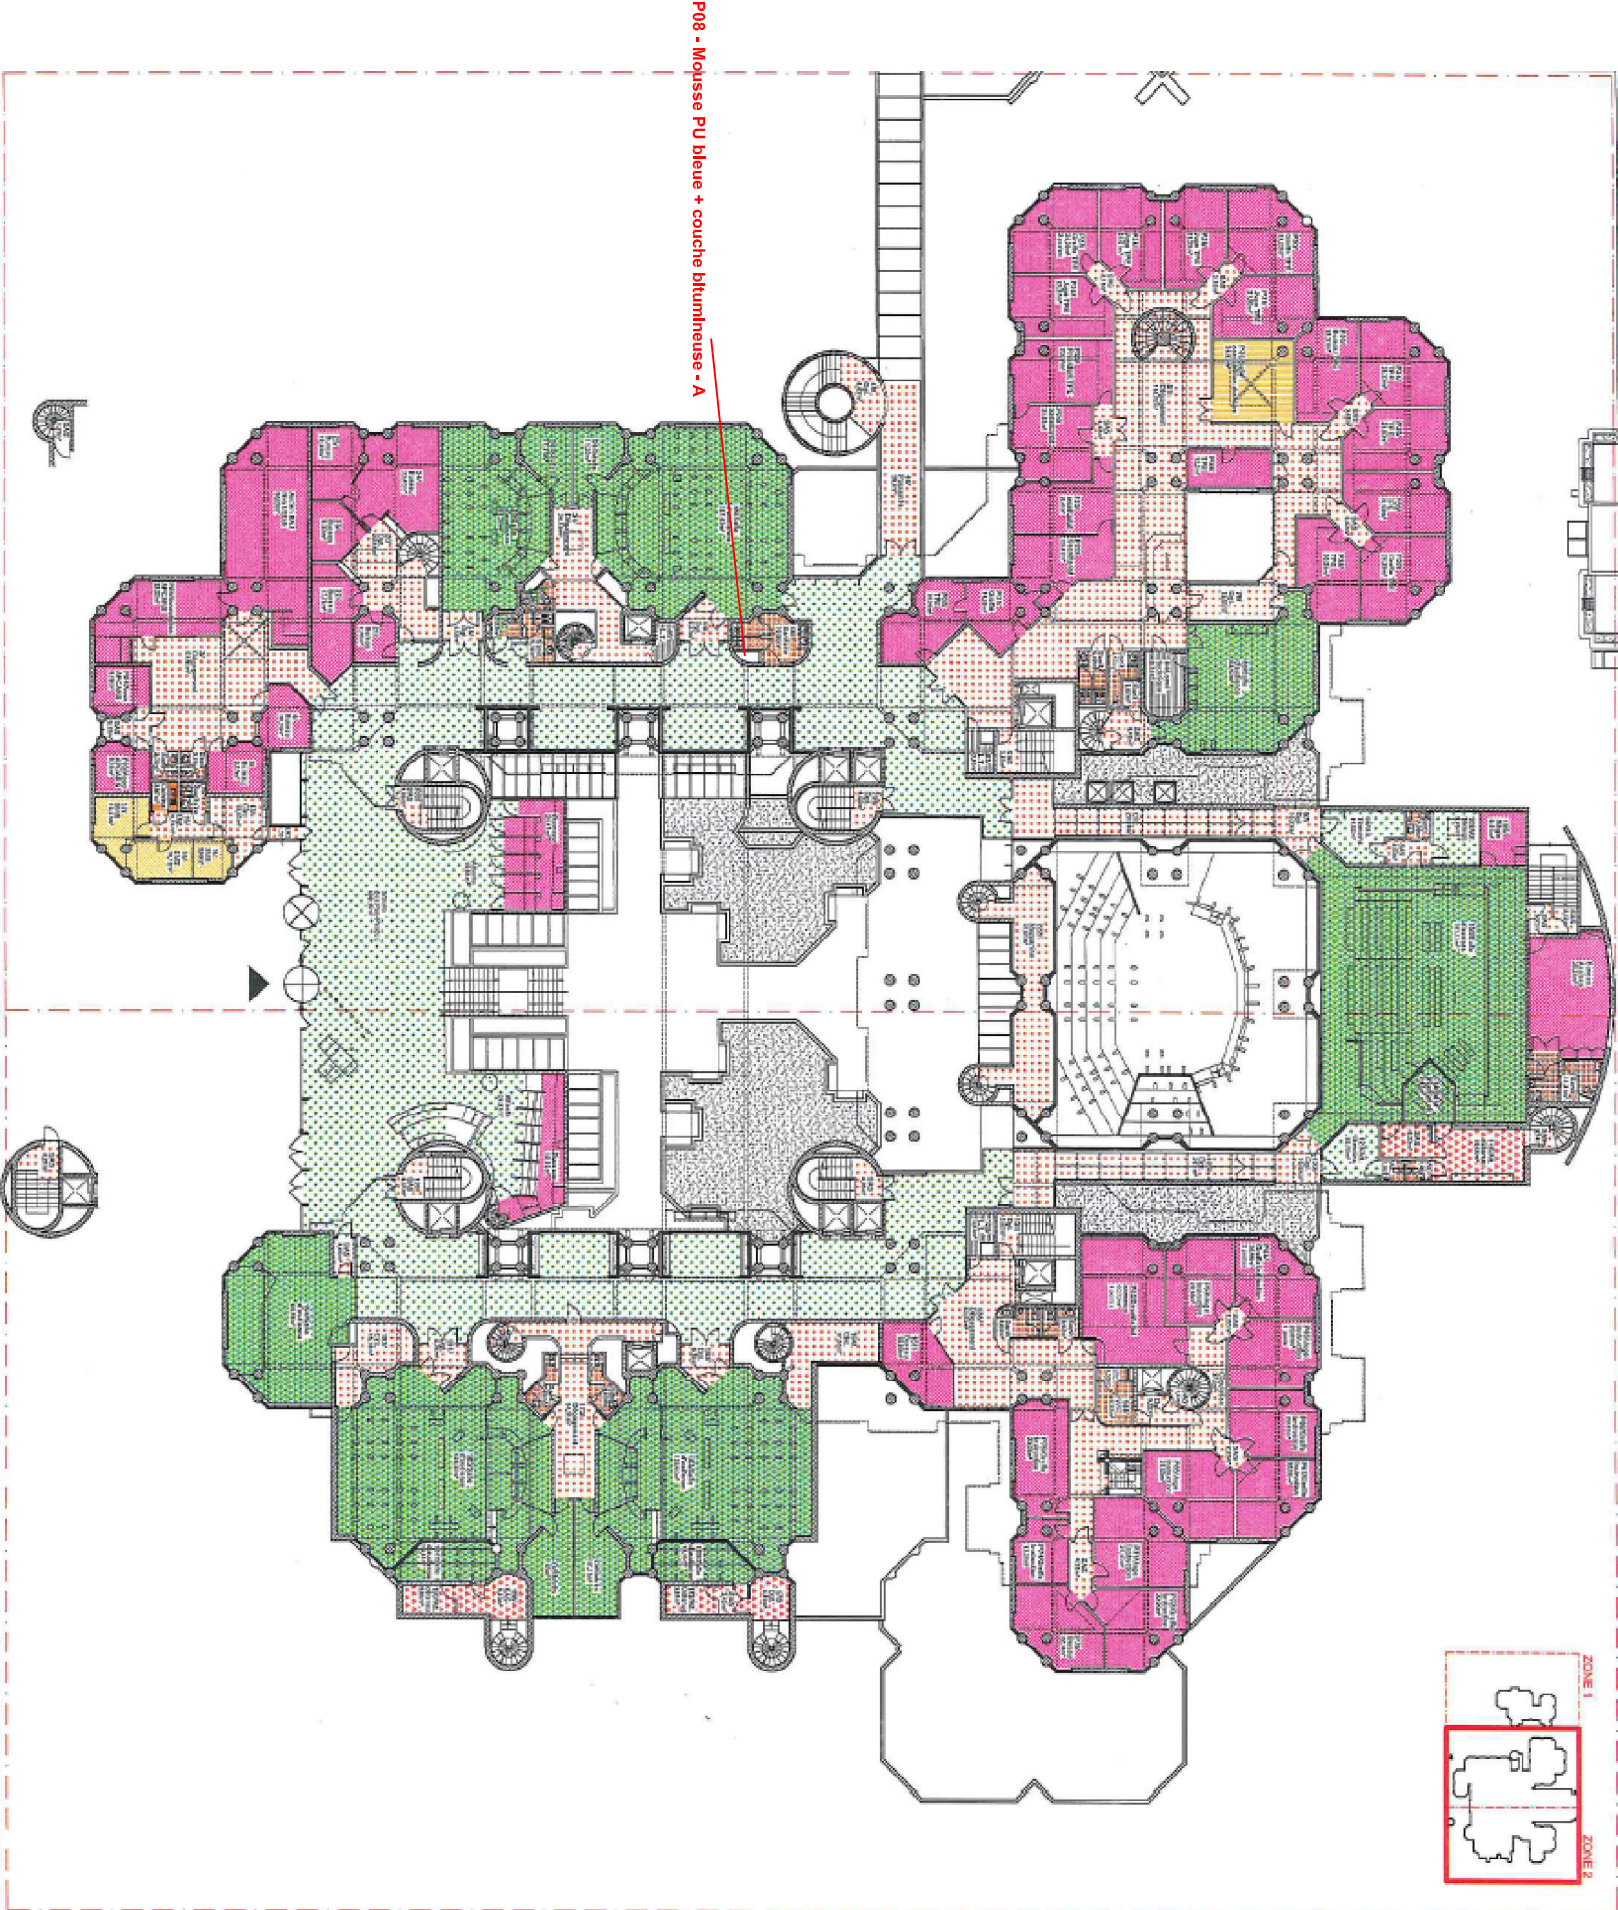
Dégradation: X

Nota: Il convient de considérer que les calorifuges bitumineux sur réseaux d'eau glacée  
amiantés, sont présents dans l'ensemble des gâines techniques, vides sanitaires, locaux  
techniques chauffage et climatisation.

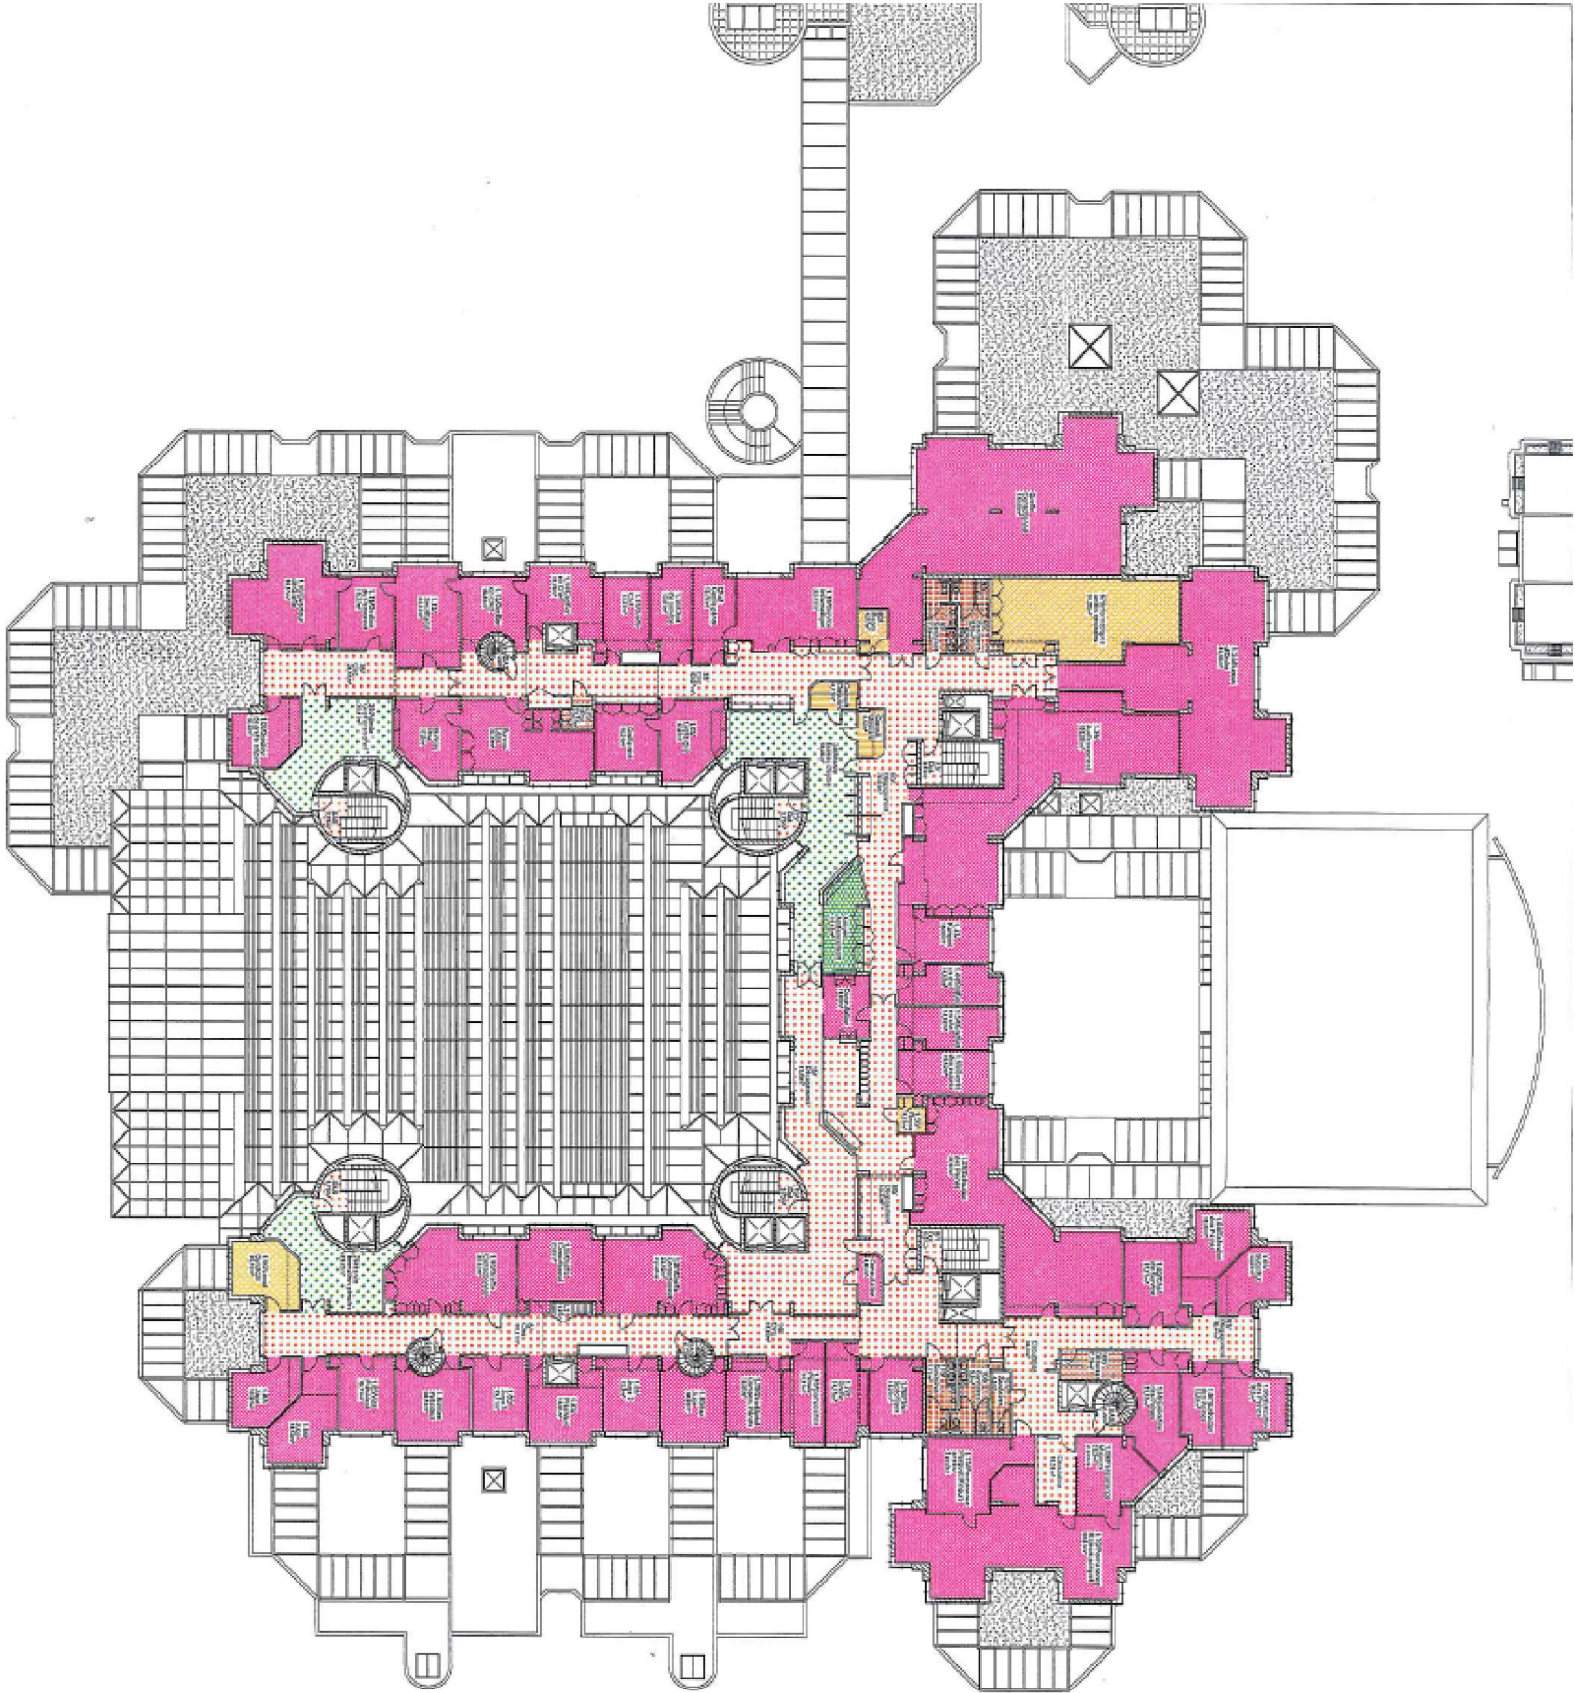
Dalle de sol + colle noire  
NOTE: AC1  
Dégradation:

Nota: Il convient de considérer que les calorifuges bitumineux sur réseaux d'eau glacée amiantés, sont présents dans l'ensemble des gâines techniques, vides sanitaires, locaux techniques chauffage et climatisation.
