## Rapport de mission de repérage des matériaux et produits contenant de l'amiante à intégrer au dossier technique «amiante»

40\_PJ BOBIGNY\_RPINNAX-DTA  
ETABLI EN UN EXEMPLAIRE ORIGINAL LE 07/06/2017

| Adresse : | Palais de Justice de Bobigny (TGI)<br><br>169-173, avenue Paul Vaillant Couturier 93008 Bobigny | |

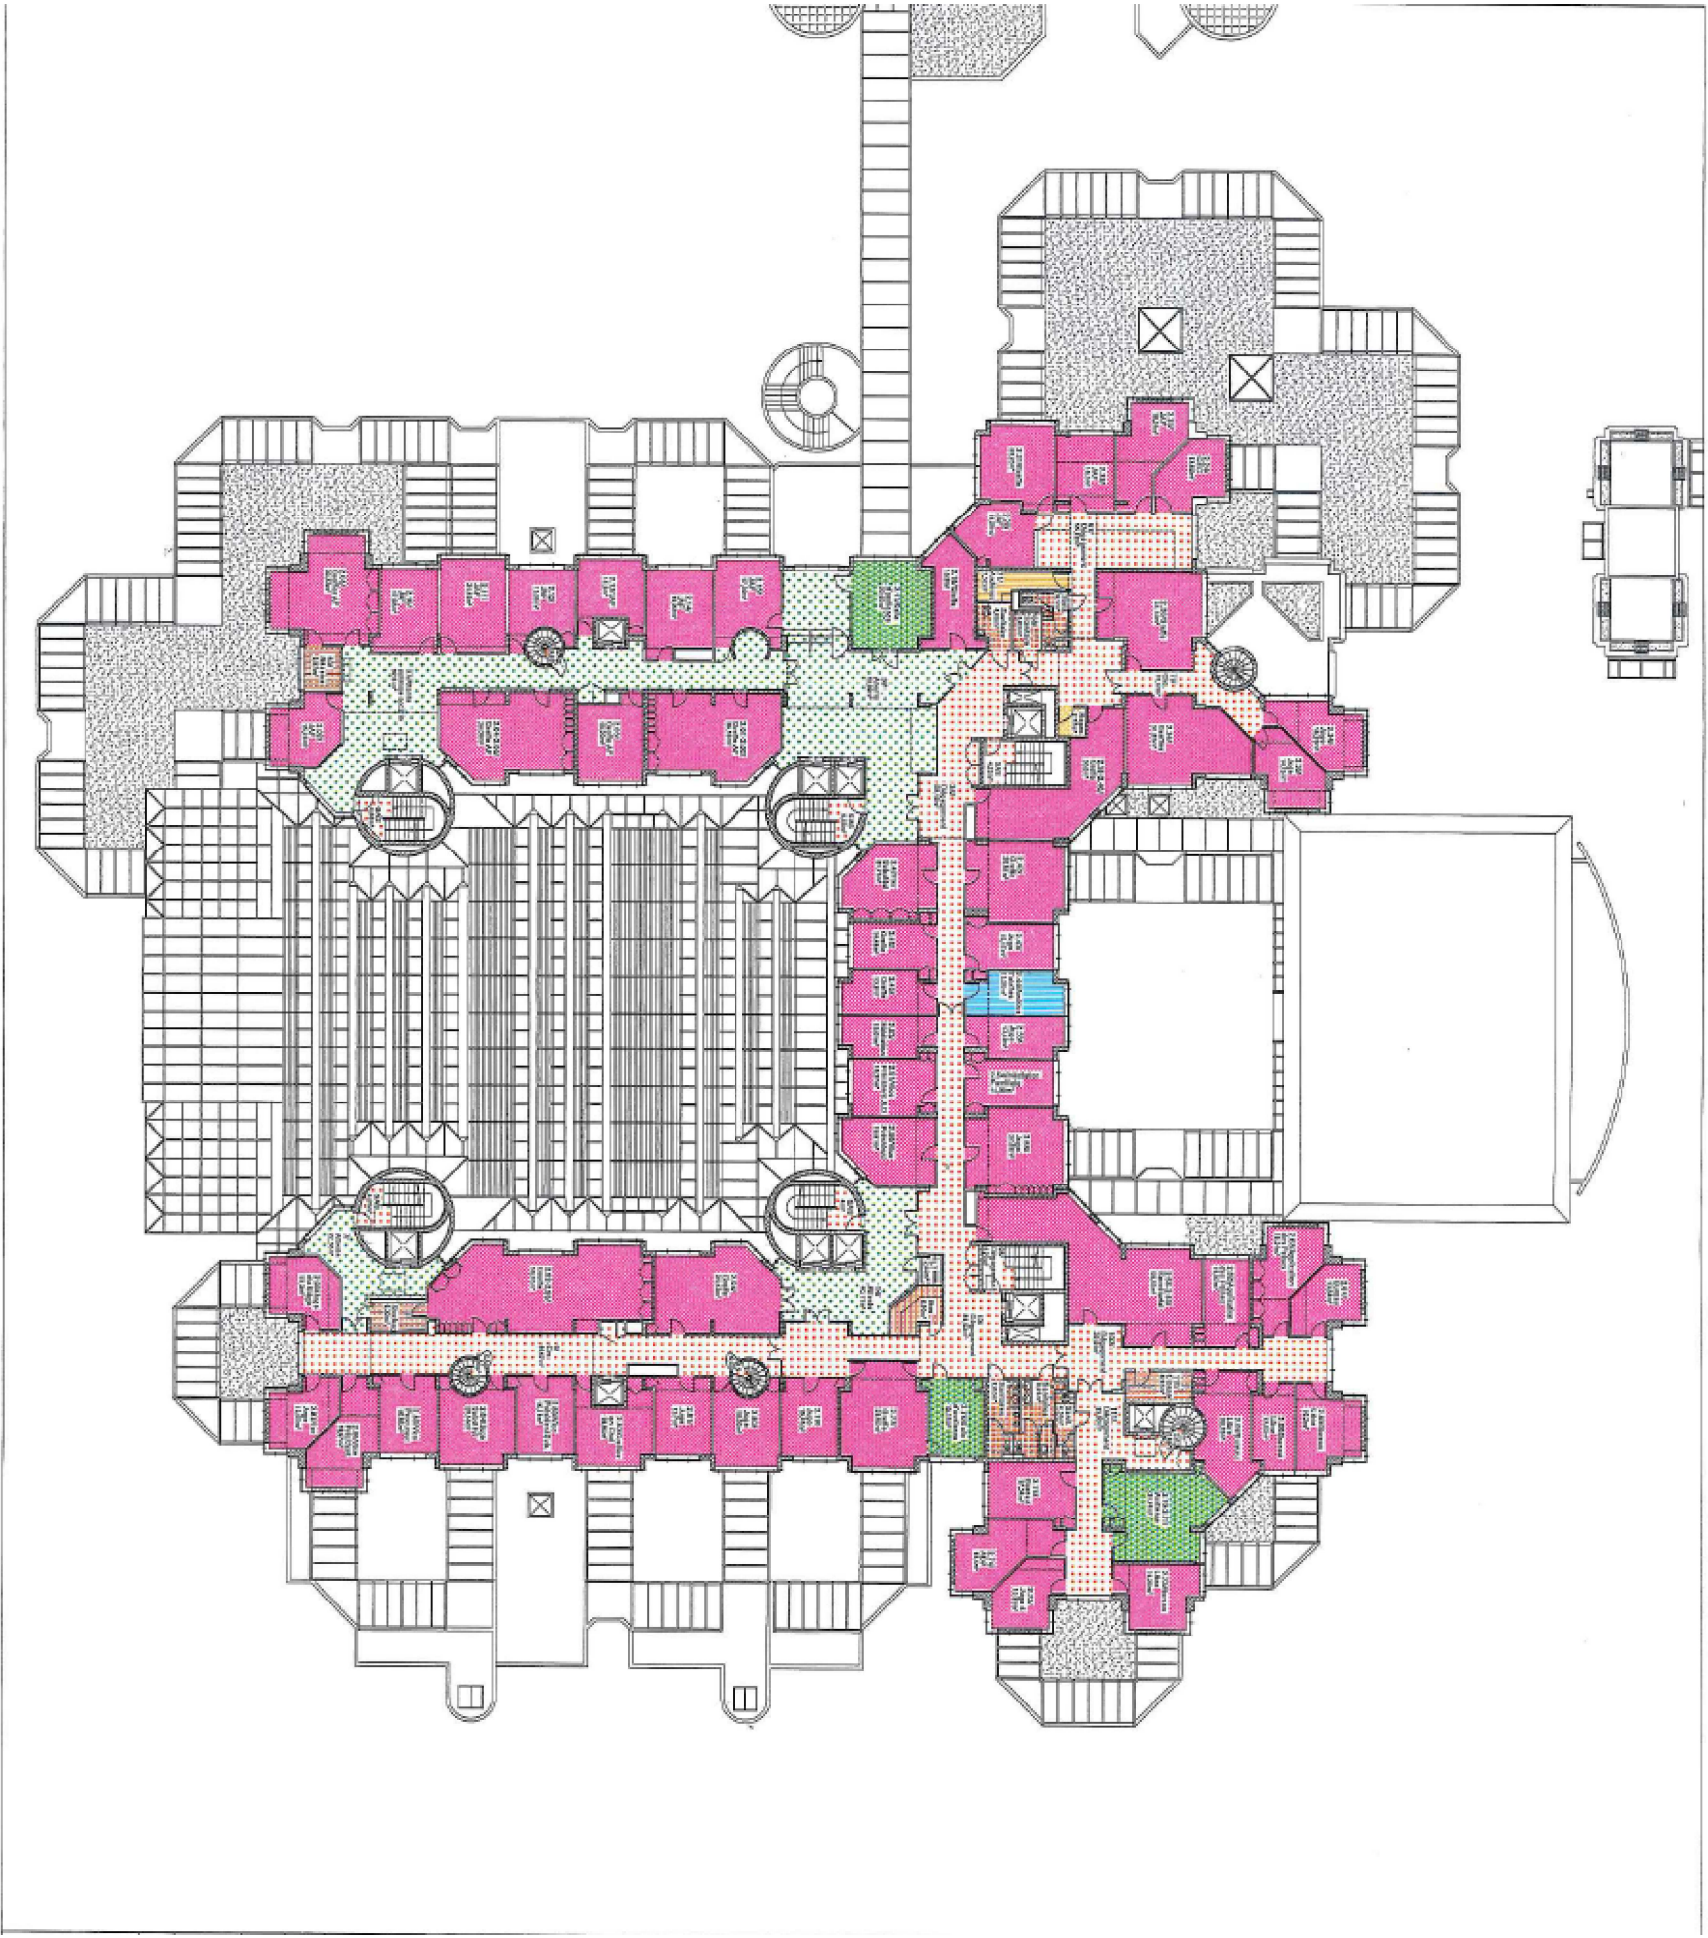
Dalle de sol + colle noire  
NOTE: AC1  
Dégradation:

Nota: Il convient de considérer que les calorifuges bitumineux sur réseaux d'eau glacée amiantés, sont présents dans l'ensemble des gâines techniques, vides sanitaires, locaux techniques chauffage et climatisation.

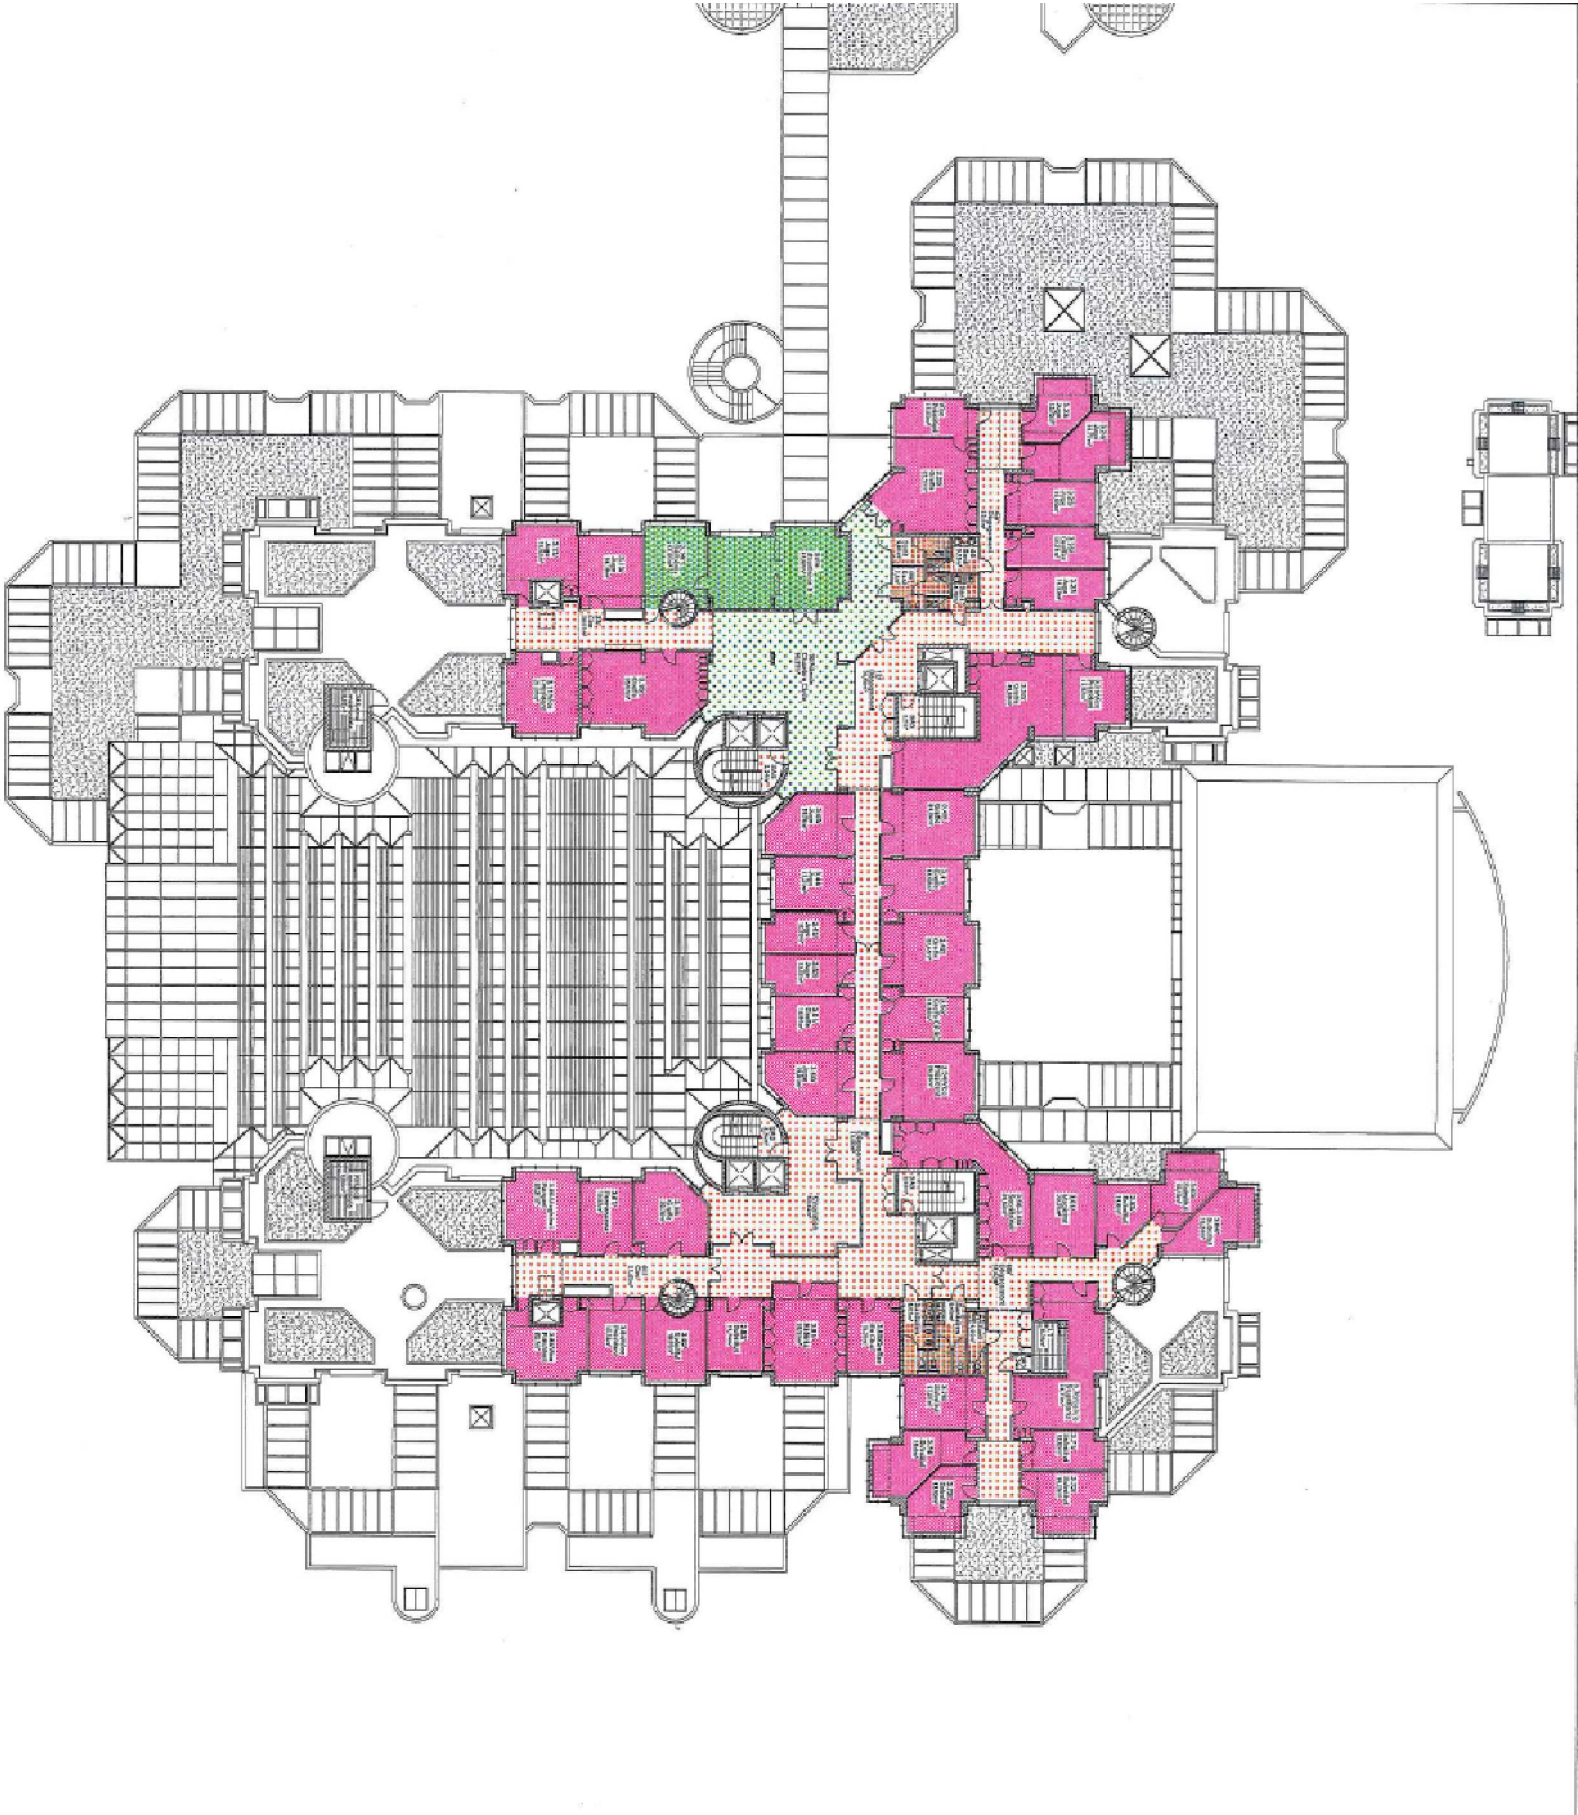
Dalle de sol + colle noire  
NOTE: AC1  
Dégradation:

Nota: Il convient de considérer que les calorifuges bitumineux sur réseaux d'eau glacée amiantés, sont présents dans l'ensemble des gâines techniques, vides sanitaires, locaux techniques chauffage et climatisation.

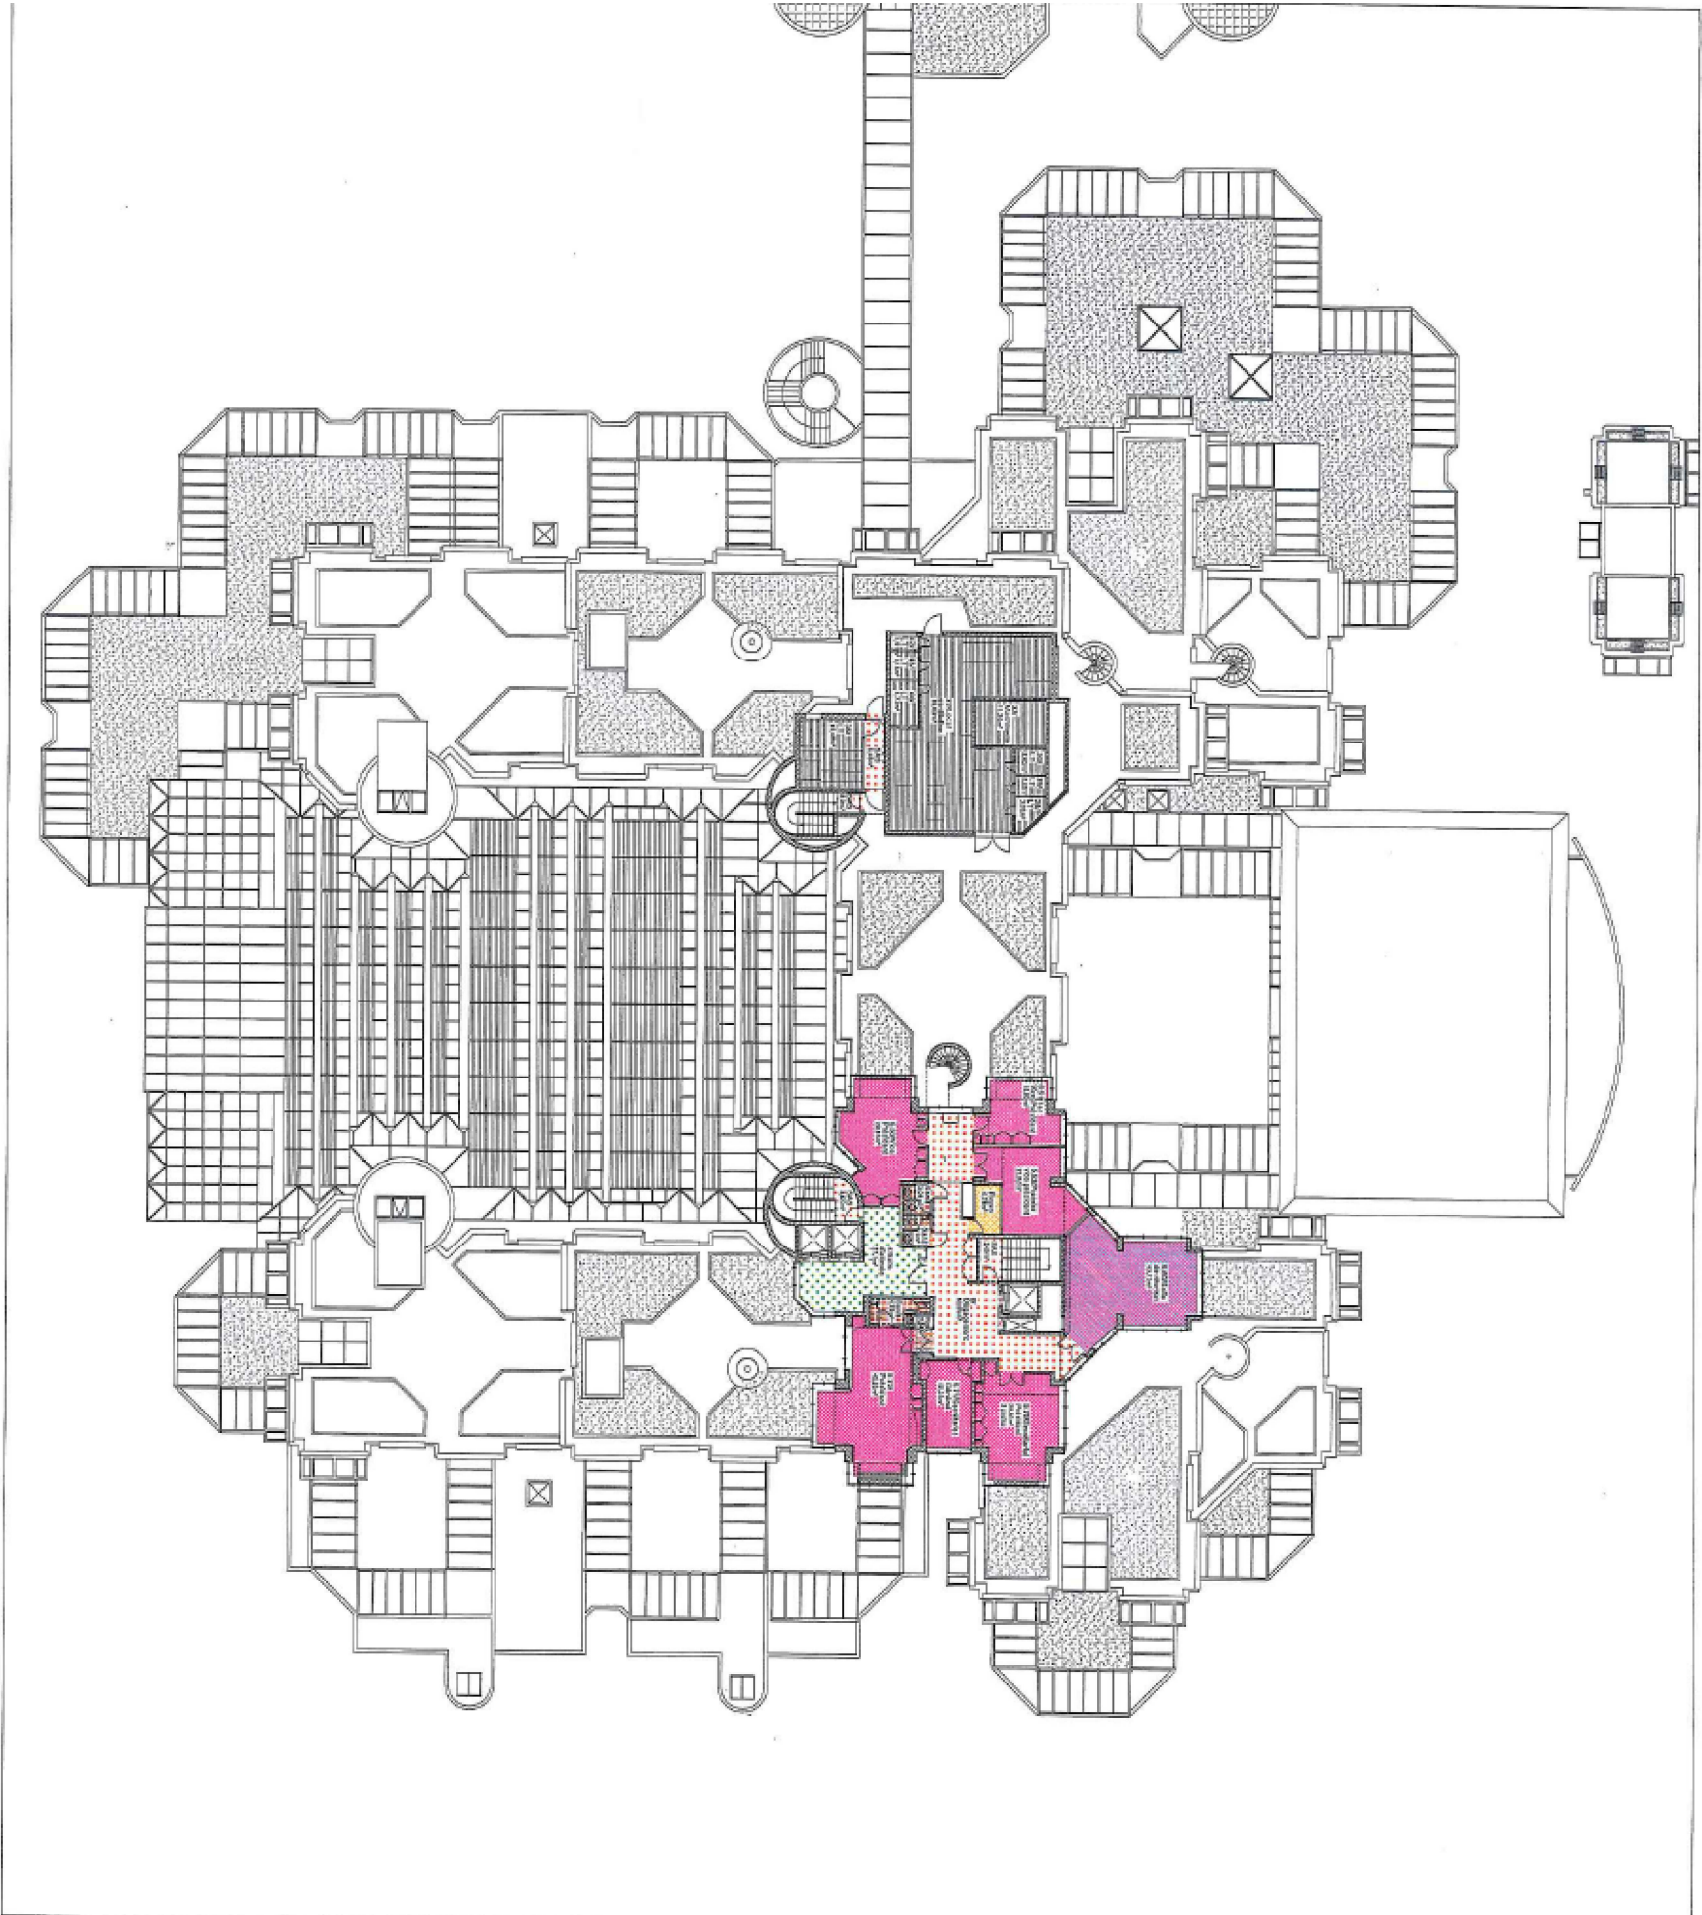
Dalle de sol + colle noire  
NOTE: AC1  
Dégradation: X

Nota: Il convient de considérer que les calorifuges bitumineux sur réseaux d'eau glacée amiantés, sont présents dans l'ensemble des gâines techniques, vides sanitaires, locaux techniques chauffage et climatisation.

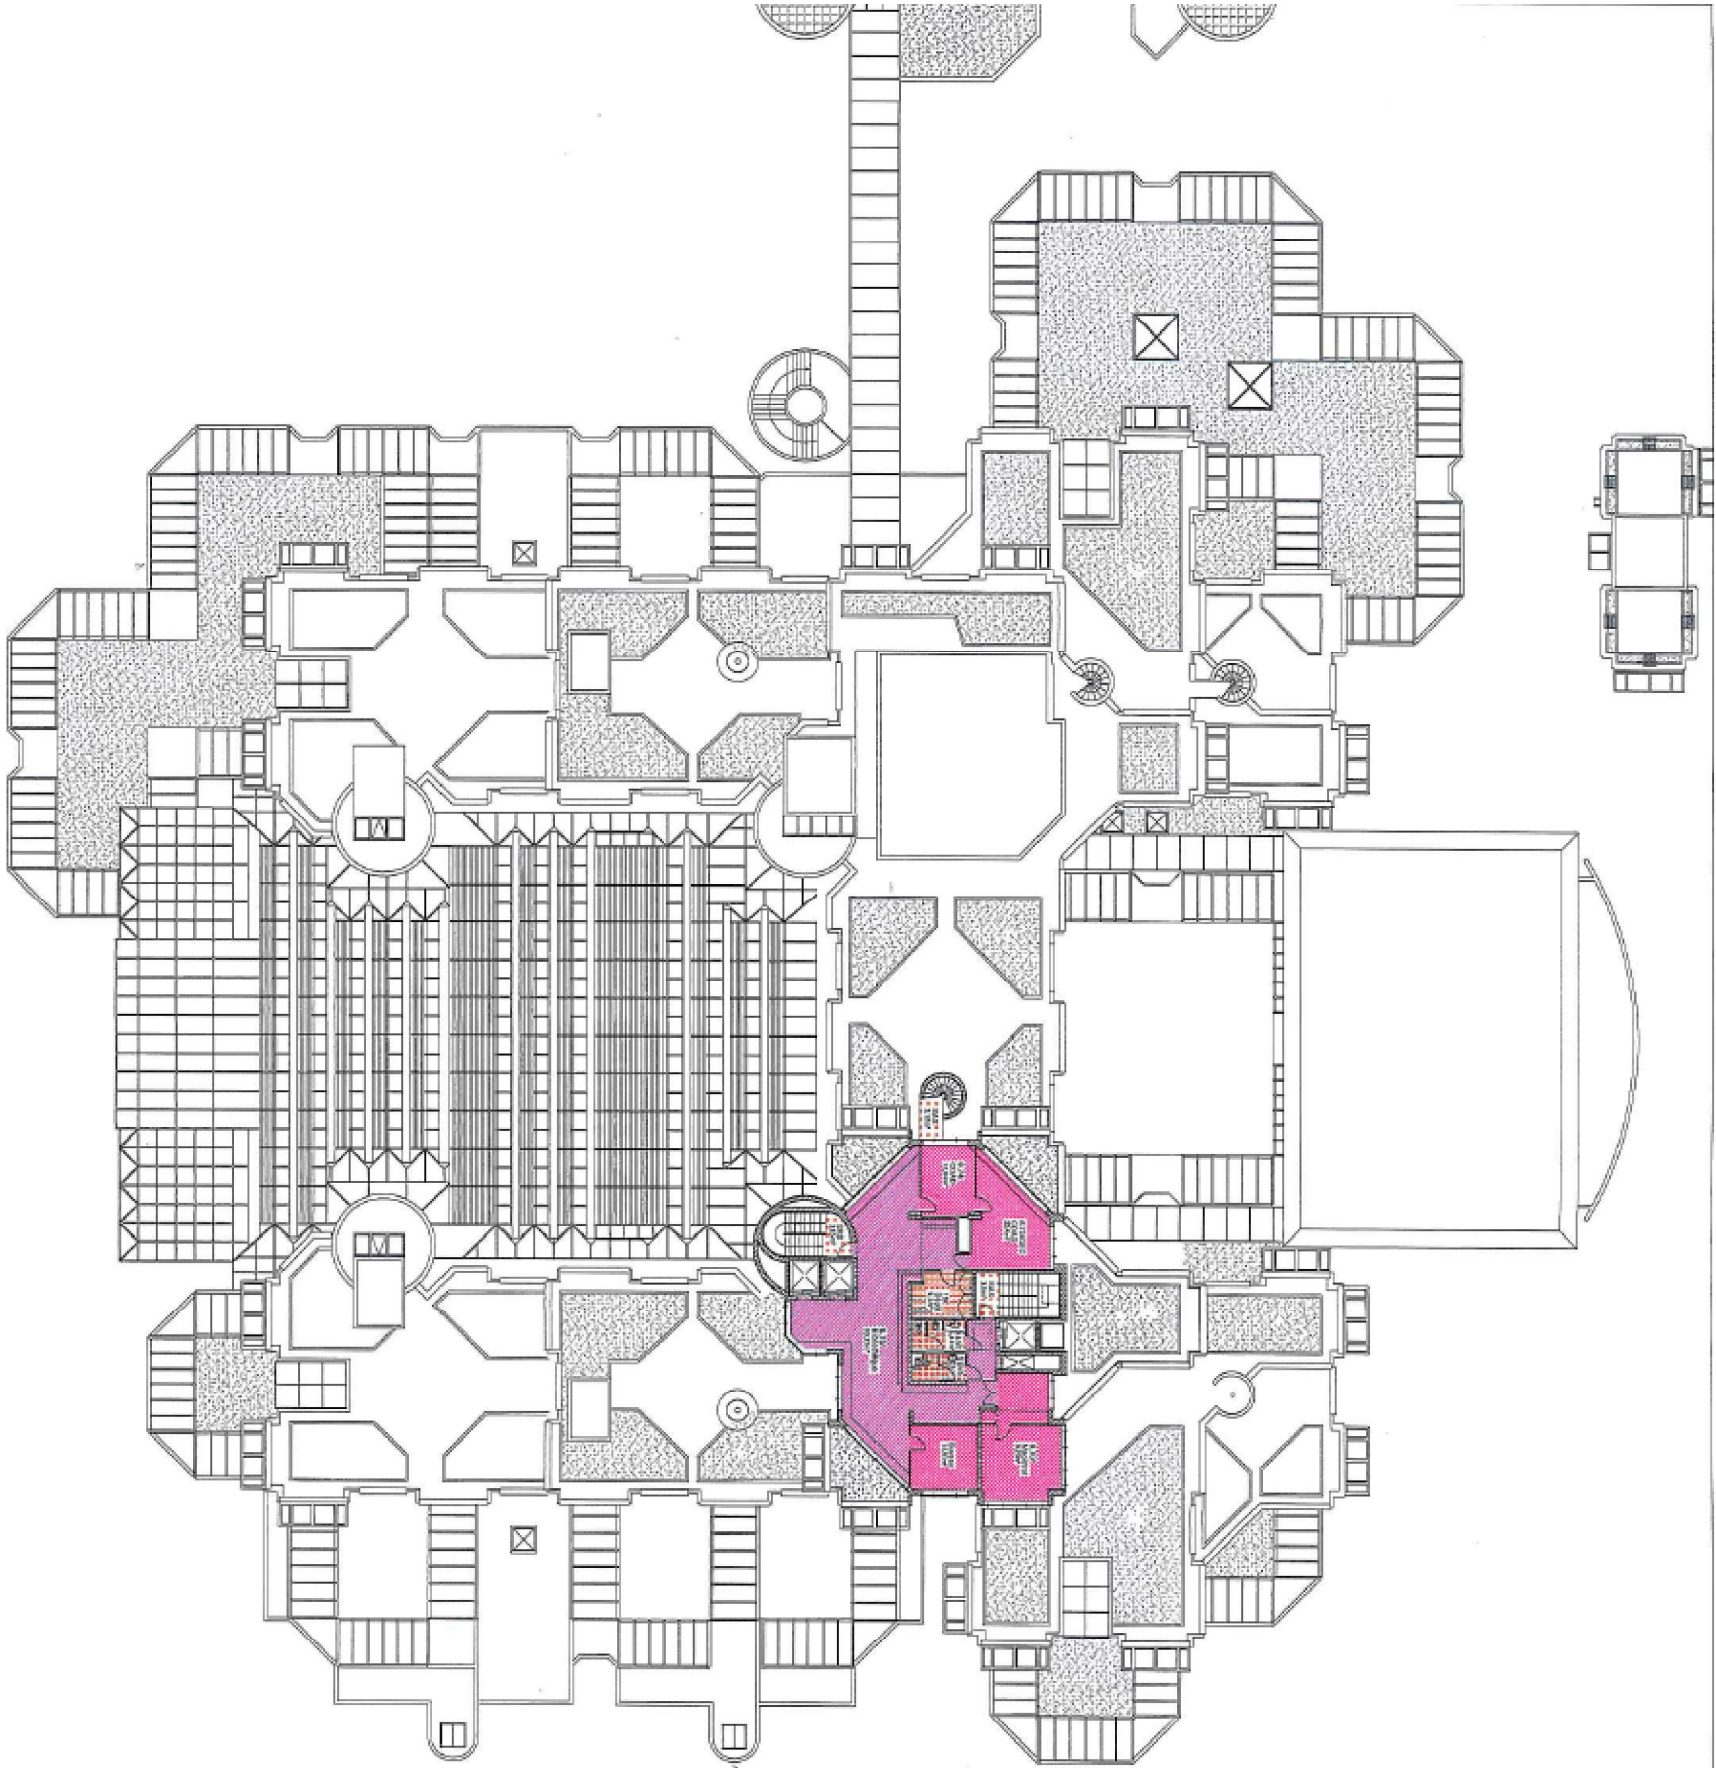
Dalle de sol + colle noire  
NOTE: AC1  
Dégradation: X

Nota: Il convient de considérer que les calorifuges bitumineux sur réseaux d'eau glacée amiantés, sont présents dans l'ensemble des gâines techniques, vides sanitaires, locaux techniques chauffage et climatisation.
