## DOSSIER TECHNIQUE AMIANTE

| <b>Description du bâtiment :</b> | TRIBUNAL DE COMMERCE |

**N° AB ADTA 050232 - MINISTERE DE LA JUSTICE - TGI BOBIGNY**

**Immeuble bâti visité :** TRIBUNAL GRAND INSTANCE  
194 196 avenue Paul Vaillant Couturier  
93008 BOBIGNY

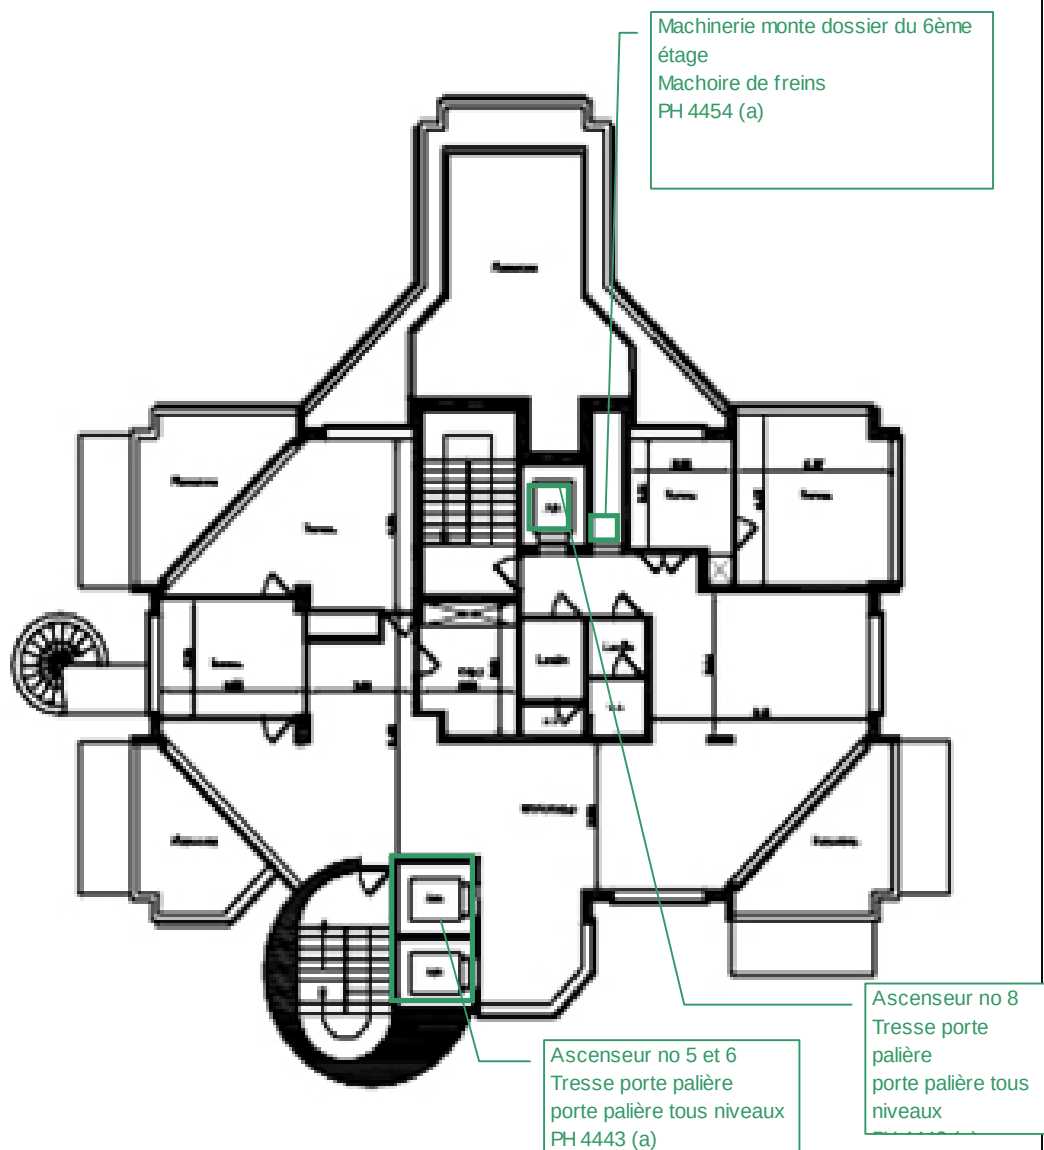
Ascenseur no  
8  
Tresse porte  
porte palière  
tous niveaux

Ascenseur no 5 et 6  
Tresse porte palière  
porte palière tous  
niveaux  
PH 4443 (a)
