NOTE DE CALCULS

PRÉSENTATION DES SONDAGES (DÉSORDRES ET PRÉCONISATIONS DE REPRISES)

CALCULS D'ÉLÉMENTS EN BÉTON ARMÉ / RENFORTS

0	15/04/25	KB		YM			
INDICE	DATE	REDACTEUR	VISA	VERIFICATEUR	VISA	APPROBATEUR	VISA
Numéro document : A_19005_SPOT_DIAG_NDC001				NOMBRE DE PAGES : 18

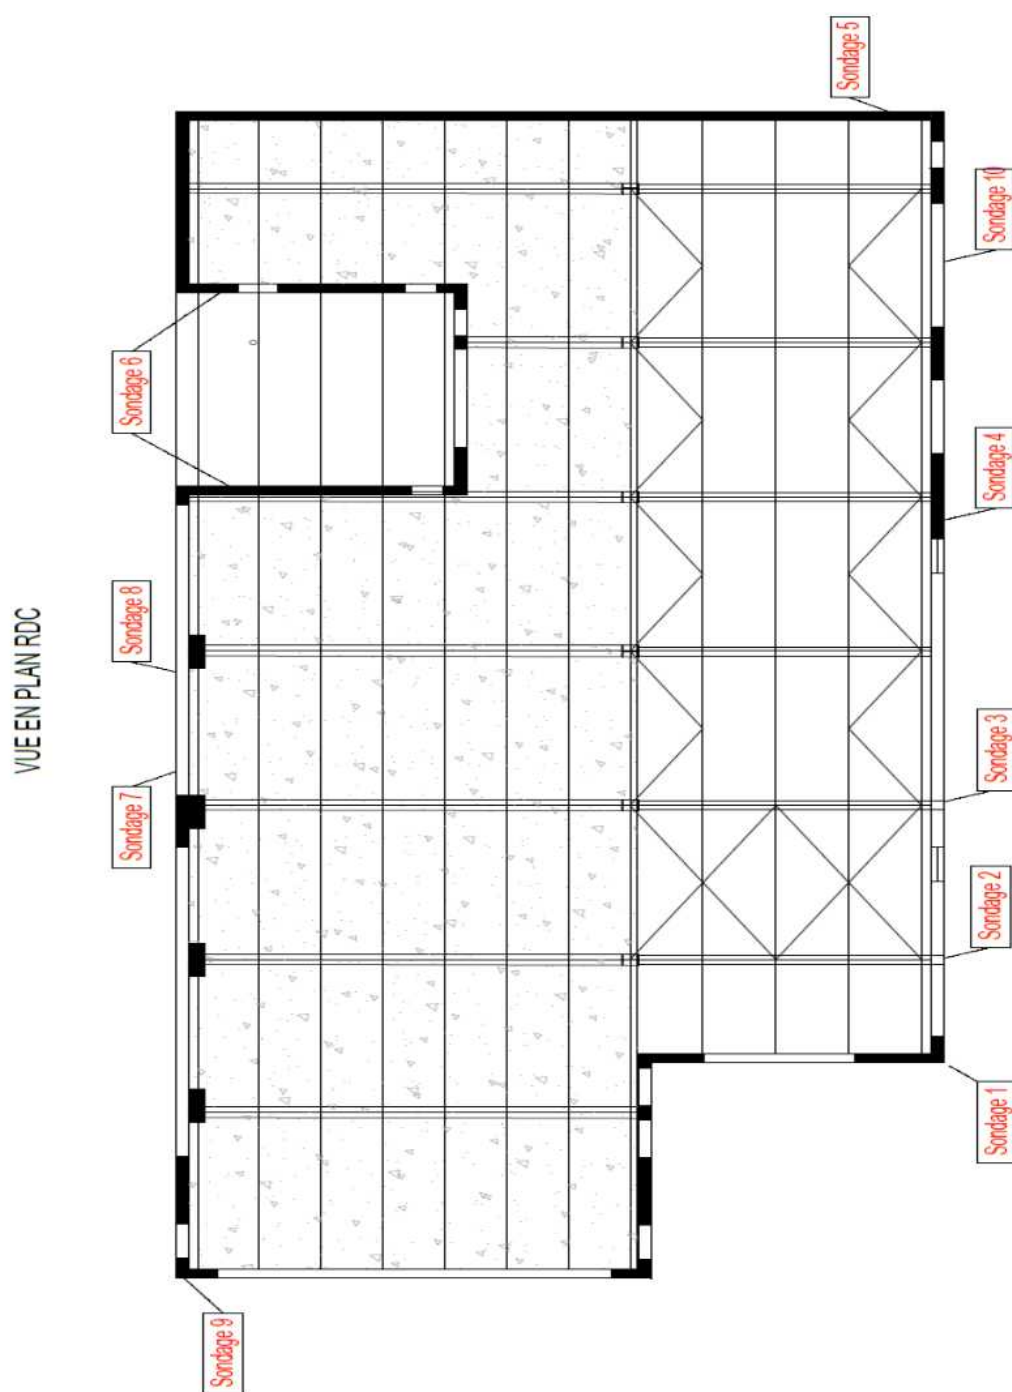
4.1. REPÉRAGE DES SONDAGES

Sur plusieurs sondages, nous avons constaté un enrobage d'environ 2,0 cm, ce qui est insuffisant pour des éléments en béton armé exposés (classe d'exposition XC4). L'enrobage minimal pour la classe XC4 est de 4,0 cm. Un faible enrobage est susceptible de créer des fissurations de surface et d'autres désordres. Il conviendra donc d'appliquer un mortier d'enduit d'environ 2,0cm d'épaisseur pour garantir un enrobage suffisant.

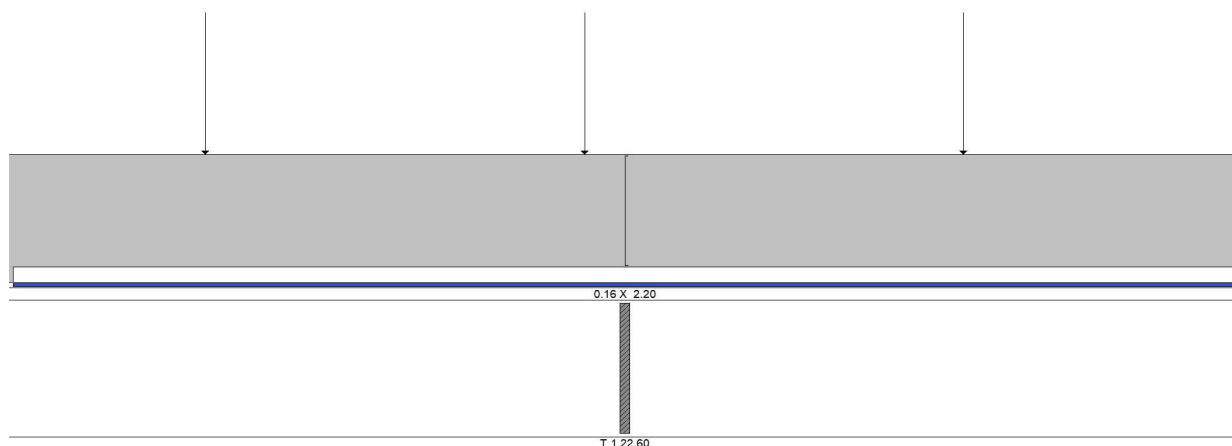
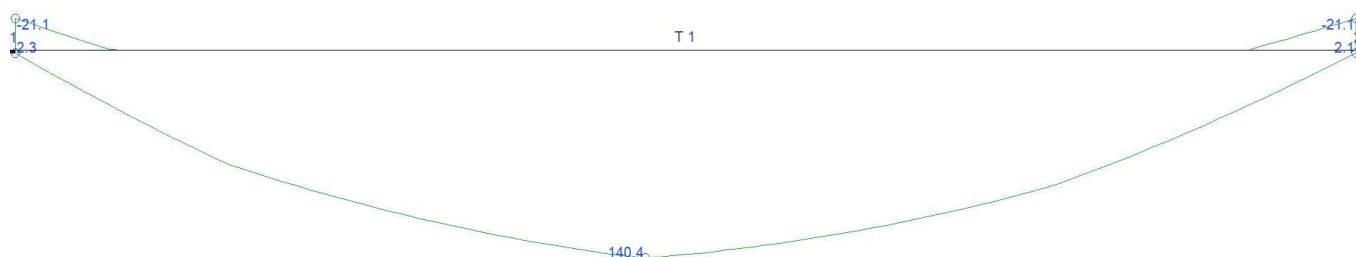
Moment fléchissant enveloppe

Ci-dessous la courbe des moments fléchissants à l'ELU

Le moment à l'ELU vaut $M_{ed} = 141 \text{ Tm}$

Il est également constaté des fissurations au droit des sabots, dues aux efforts horizontaux apportés par la charpente métallique. On renforce donc tous les appuis des IPE360 sur poutre béton par des plats carbone de type SIKA Carbodur S812.

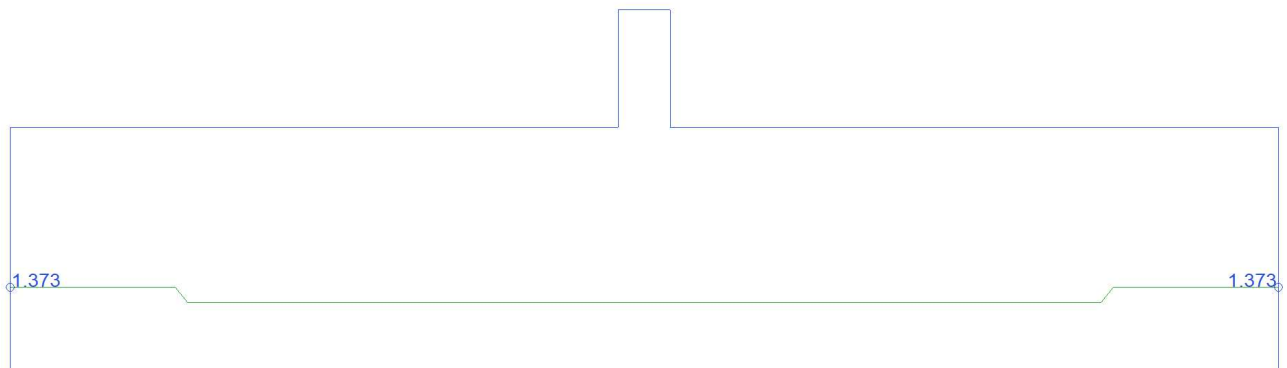
Aciers théoriques et réels transversaux (cm^2/ml)

La section d'armatures transversales requise est de $1,37 \text{ cm}^2/\text{ml}$

Il a été sondé des cadres HA8e=30 d'où une section $A_{sc} = 2 \cdot 0,5 / 0,3 = 3,33 \text{ cm}^2/\text{ml}$

Ainsi, au droit des bielles de béton comprimé, la contrainte appliquée est supérieure à la contrainte du béton ségrégé et une fissure se crée avec un angle de 45° (suivant la bielle)

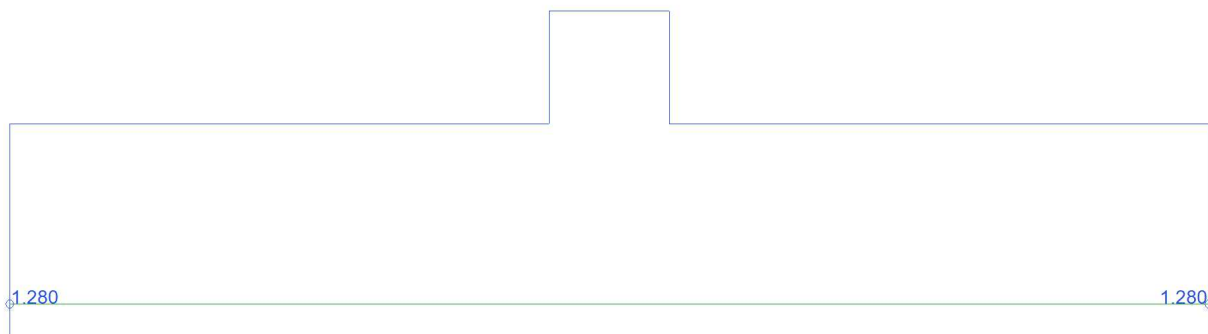
Aciers théoriques et réels transversaux (cm²/ml)

La section d'armatures transversales requise est de 1,28 cm²/ml

Il a été sondé des cadres HA8e=30 d'où une section $A_{sc} = 2 \times 0,5 / 0,3 = 3,33$ cm²/ml

Le faible enrobage des armatures qui a été constaté (environ 2,0cm) peut mener à une micro fissuration autour des armatures de flexion. Dans le temps, ces micro fissurations peuvent développer le phénomène de corrosion des armatures. Le processus chimique de corrosion libère des sels gonflants qui fissurent localement le béton.
