RAPPORT D'ESSAIS

Site Poncillon

Essais sur terrain de football en gazon synthétique

RAPPORT N°R251383-A1

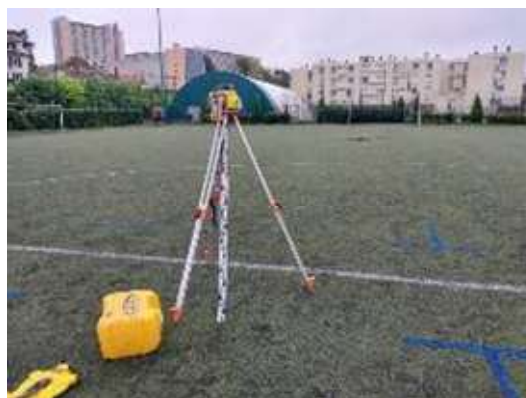
Laser

Le terrain, à l'intérieur des tracés, est dressé avec une pente en toit à 2 pans avec des pentes latérales de 0,7 à 0,9 % associé à une pente en long de 1,0 %.

Les dégagements présentent des pentes différentes : sur les deux grands côtés, les dégagements présentent une pente latérale opposée à celle de la partie courante, la pente latérale étant du caniveau vers la ligne de touche.

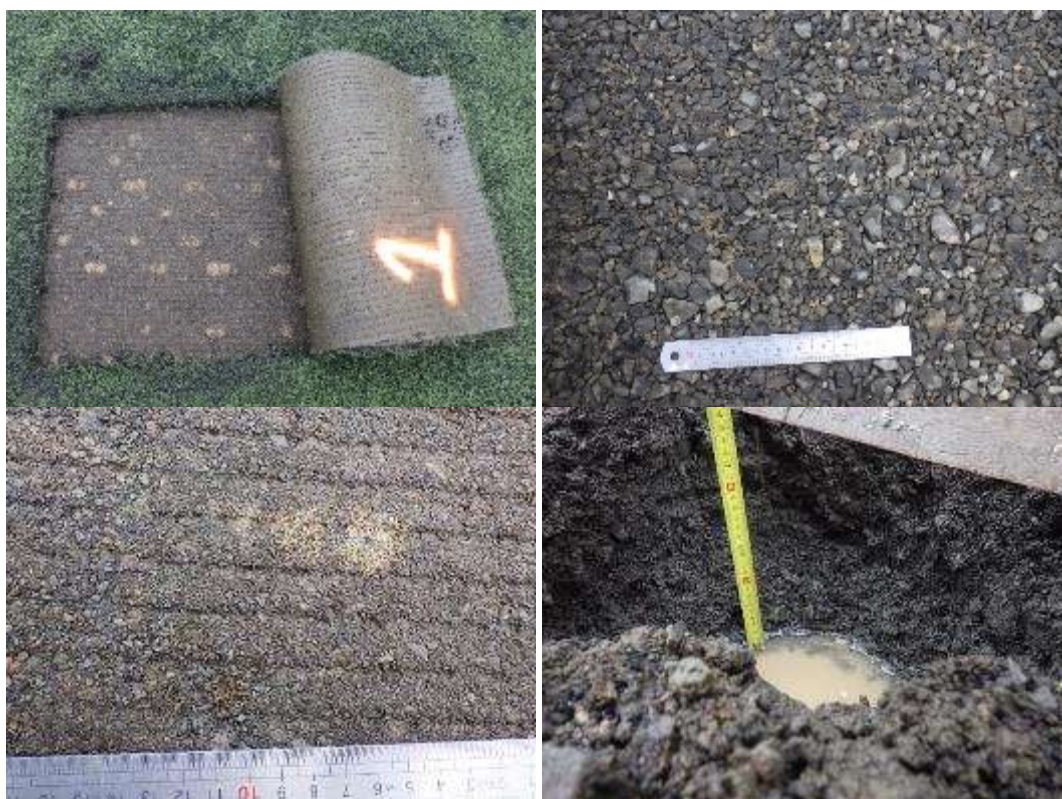
La couche de fondation présente des épaisseurs comprises entre 15 et 26 cm sur les points de sondage (pour mémoire, 15 cm minimum exigé par la norme). La vitesse d'infiltration mesurée sur site est conforme sur les 6 points de sondage. La grave issue des sondages S1 à S5, analysée en laboratoire, n'est pas conforme à la norme en granulométrie aux passants de 0,063 mm et 0,4 mm L'équivalent de sable est non conforme.

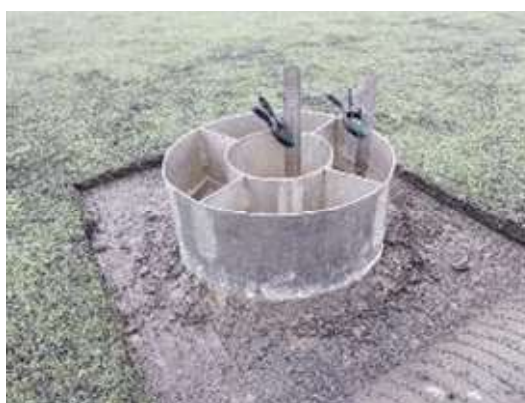
Mesure de vitesse d'infiltration verticale de l'eau en surface de la grave

Sondages	S1	S2	S3	S4	S5	S6
Vitesse d'infiltration de l'eau I ($\times 10^{-4} \text{ m.s}^{-1}$)	2,8	1,8	1,6	1,6	3,3	5,0

La vitesse d'infiltration verticale de l'eau est conforme sur les 6 points de mesures.

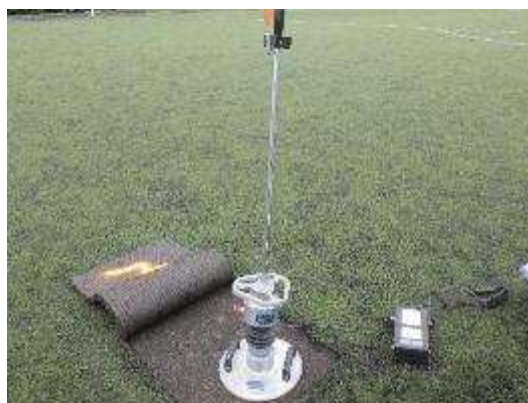
Essai de portance à la plaque dynamique légère	Point	S1	S2	S3	S4	S5	S6
Fondation	EV2 (Mpa)	131,5	156,3	87,8	127,4	158,5	113,5

Plaque dynamique légère en service, mesure sur la couche de fondation
