## **PALAIS DU LUXEMBOURG**

### **RESTAURATION DES COUVERTURES ET CHARPENTES DES PAVILLONS SUD-OUEST**

### **CAHIER DES CHARGES POUR TRAVAUX D'URGENCE EN CHARPENTE DES PAVILLONS A ET B**

11 FEVRIER 2026 – Indice C

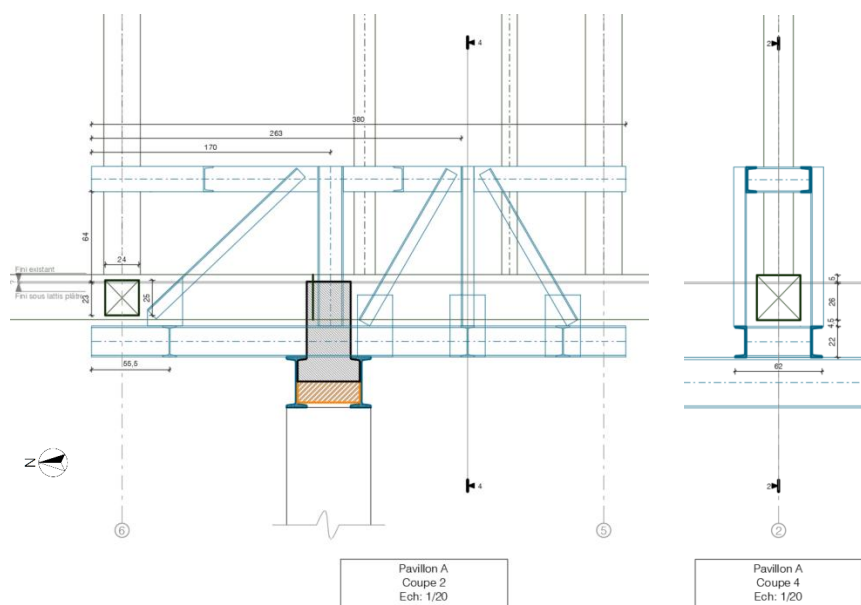
Coupes sur le renfort métallique de la file 2 de la charpente du Pavillon A

Une campagne de travaux a eu lieu entre 1961 et 1963 pour reconfigurer les circulations du 3<sup>ème</sup> étage. La suppression des murs de refends a nécessité la mise en œuvre de poutres métalliques en double IPN 360 en lieu et place et à la création d'un renfort d'appui d'origine des fermes primaires file 2 sur ce mur de refend. Ce renfort est constitué d'une double poutre treillis métallique de part et d'autre de l'entrait de ferme file 2, pour les charpentes des deux pavillons.

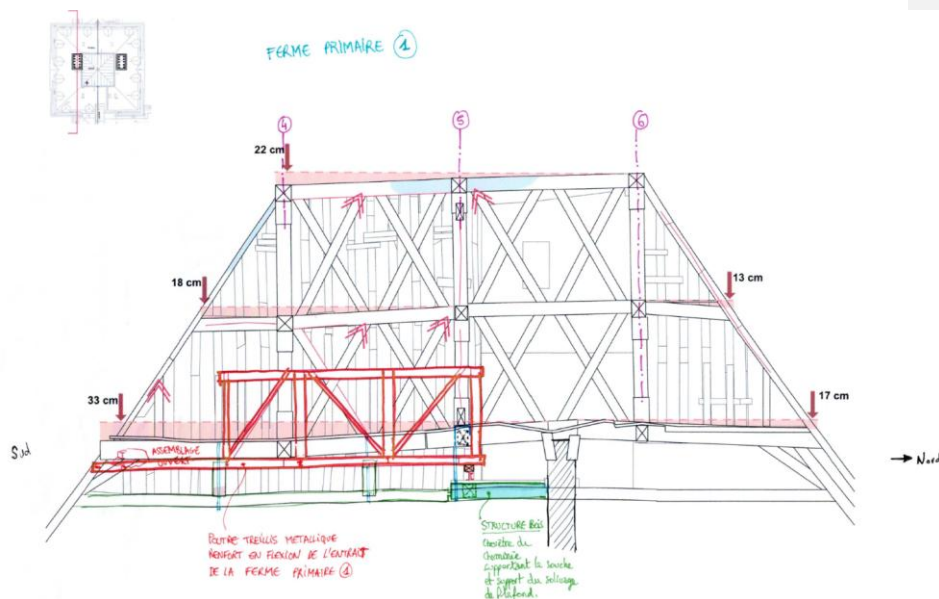
Représentation de la poutre treillis métallique sur l'élévation de la ferme file 1 du Pavillon A

Dans le Pavillon A, un renfort d'inertie de l'entrait en double poutre treillis a été mis en œuvre au niveau de la ferme file 1. Dans le Pavillon B les renforts métalliques mis en œuvre sous les entrails de fermes, correspondent à des portiques métalliques avec créations de poteaux métalliques neufs, masqués dans les cloisons des bureaux, appuyés sur le plancher bas du R+3. A priori ces renforts structurels ont été mis en œuvre lors de la campagne de travaux des années 1960.

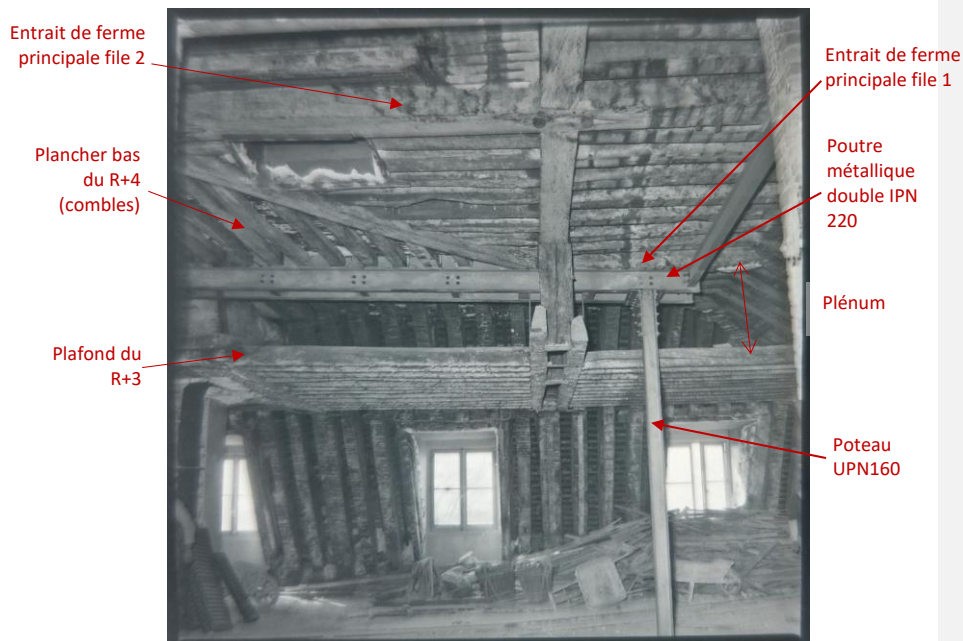
*Photographies en cours de chantier dans le pavillon B (1961 ? - Fonds CHEVOJON) – Renforcement sous entrait de ferme file 1 par création d'un portique métallique (poteau UPN et poutre IPN)*

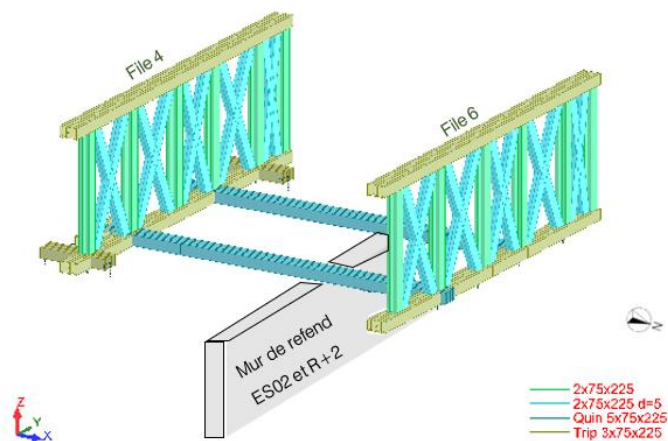
Schématisme en perspective de l'étalement – Extrait de modélisation

(nota : il s'agit d'une modélisation simplifiée : les poutres en appui sur le mur de refend seront disposées sous les poutres treillis)

L'entrepreneur devra la fourniture et la mise en œuvre d'un étalement correctement dimensionné et adapté aux structures et aux dispositions existantes du pavillon A (plafonds, cloisonnement, renforcement existant, etc.). Les bois seront de classe minimale C24. Des plans et coupes de principe de l'étalement sont donnés en pièces jointes. Il sera constitué de :

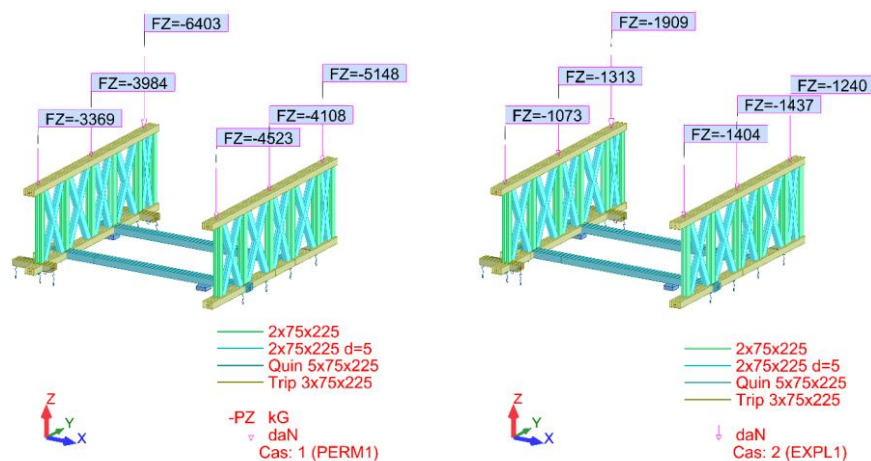
Hypothèses de charges [daN] sur l'étalement – Extrait de modélisation  
surcharges permanentes à gauche et surcharges d'exploitation à droite

L'étalement proposé permet de reprendre un tiers de la descente de charges du noyau central de la charpente (charges permanentes et surcharges d'exploitation uniquement). Pour limiter les reports de charges sur les planchers, les appuis identifiés comme secondaires sur les plans ne devront pas être mis en pression au moment de la pose, il conviendra donc de laisser un jour de quelques centimètres au niveau des cales d'appuis et de répartition. Le jour sera mesuré pour chaque appui secondaire, noté et transmis au maître d'œuvre et au maître d'ouvrage, après la pose des étalements. Ces valeurs constitueront une référence pour la vérification régulière de la mise en charge de l'étalement.
