## Rapport de mission de repérage des matériaux et produits contenant de l'amiante avant réalisation de travaux dans un immeuble bâti

Numéro d'offre : **2955657**  
**FDI20250917 SGA-a**  
Numéro de contrat : **C25226345**  
Numéro de rapport (n° de tâche) : **T251498029**  
Date : **01/12/2025**

Lieu d'intervention :  
**Bâtiment CHAPTAL**  
**FDI20250917 SGA-a**  
**route de St Sébastien- Nantes**  
**44093 NANTES CEDEX 1**

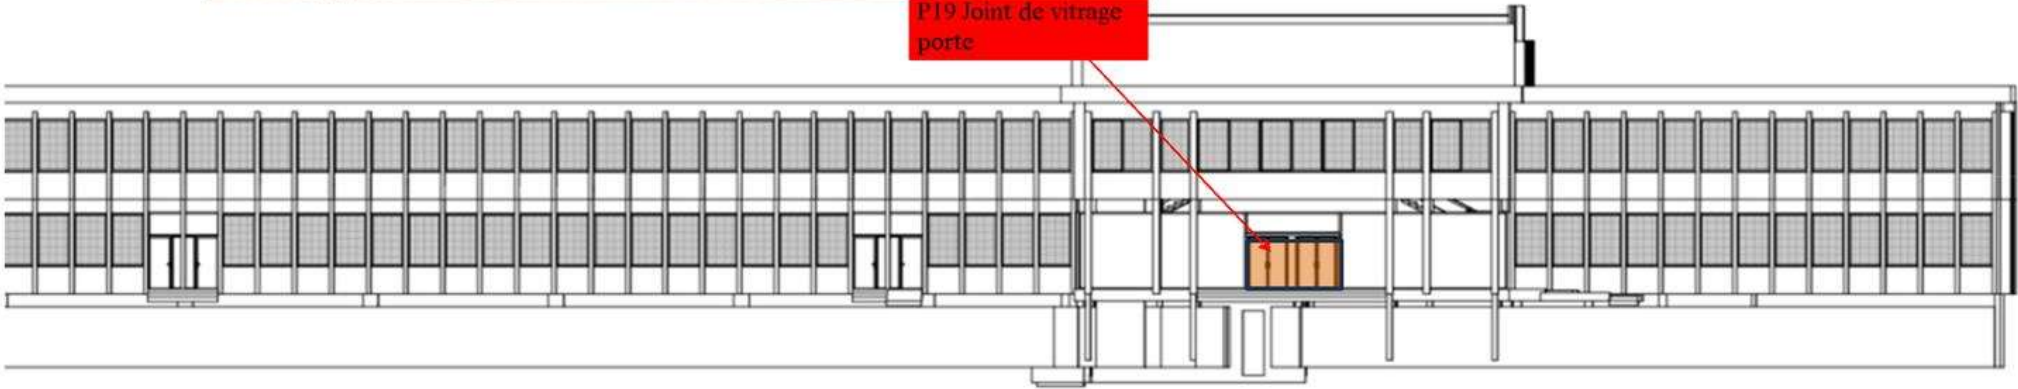
P19 Joint de vitrage porte

Joint de vitrage porte

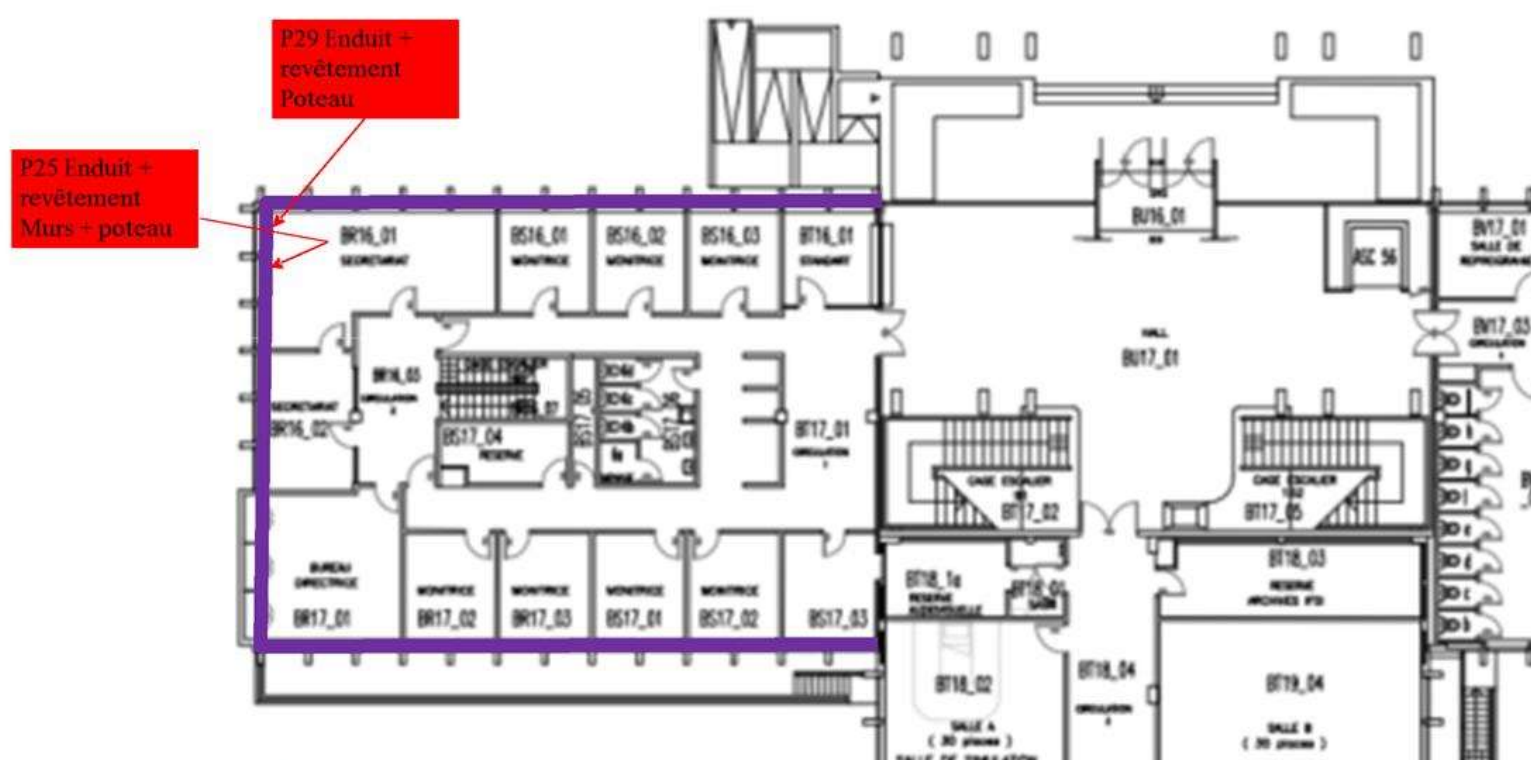
Enduit + revêtement poteau

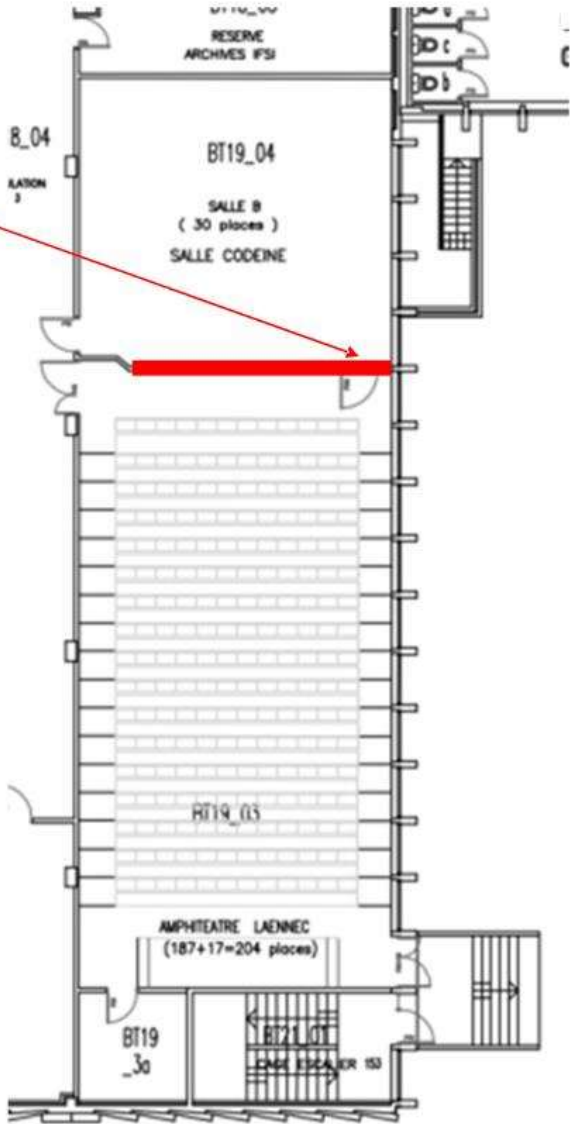
P40 Enduit + revêtement mur

Enduit + revêtement cloison

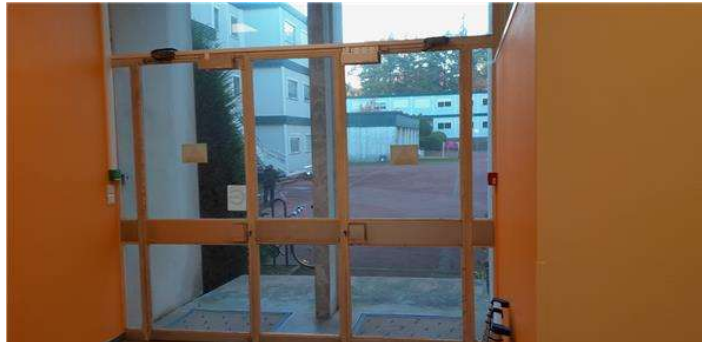
**ANNEXE FICHES D'IDENTIFICATION ET DE COTATION**
**PRELEVEMENT : P001**
**Emplacement**

Nom du client	Numéro de dossier	Partie d'ouvrage
CHU HOTEL DIEU CHU HOTEL DIEU	T251498029	RDC - Entrée 1
Matériau	Date de prélèvement	Nom de l'opérateur
colle carrelage	16/10/2025	DUPIN Jérémie

**Résultat amiante**
**Absence d'amiante**
**DESCRIPTION DU PRELEVEMENT :**
**Objet :**

Référence Couche	Description visuelle
J01-COUCHE	Matériau dur de type carrelage, faïence (beige) ; matériau dur de type ciment-colle (gris)

Référence Couche	PV analyse Amiante	Conclusion amiante
J01-COUCHE	AR-25-NS-101297-01	Fibres d'amiante non détectées

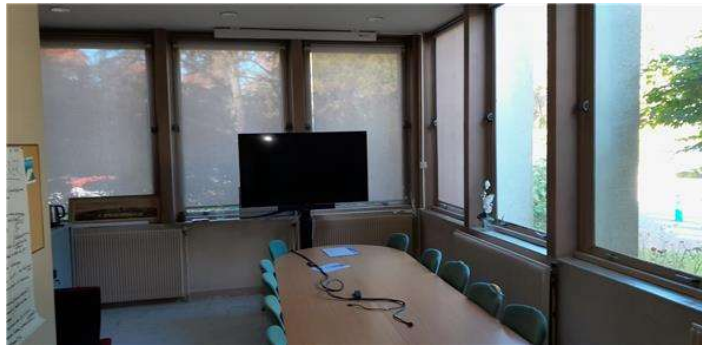
## PRELEVEMENT : Q01

Nom du client	Numéro de dossier	Partie d'ouvrage
CHU HOTEL DIEU CHU HOTEL DIEU	T251498029	RDC - BR16_01 Secretariat
Matériau	Date de prélèvement	Nom de l'opérateur
Enduit + revêtement	16/10/2025	DUPIN Jérémie

**Absence d'amiante**

Référence Couche	Description visuelle
J01-COUCHE	Matériau de type système d'enduit peinture (rose)

Référence Couche	PV analyse Amiante	Conclusion amiante
J01-COUCHE	AR-25-NS-103988-01	Fibres d'amiante non détectées

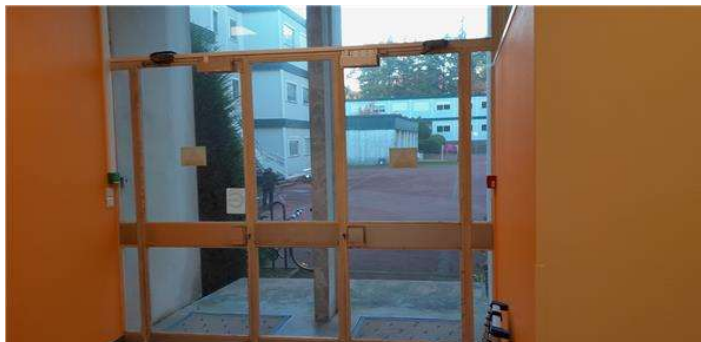
**PRELEVEMENT : P002**
**Emplacement**

Nom du client	Numéro de dossier	Partie d'ouvrage
CHU HOTEL DIEU CHU HOTEL DIEU	T251498029	RDC - Entrée 1
Matériau	Date de prélèvement	Nom de l'opérateur
Colle	16/10/2025	DUPIN Jérémie

plinthe carrelage - Murs

**Résultat amiante**
**Présence d'amiante** (Fibres d'amiante de type chrysotile)

Référence Couche	Description visuelle
J01-COUCHE	Matériau dur de type carrelage, faïence (gris) ; matériau dur de type ciment-colle (blanc)

Référence Couche	PV analyse Amiante	Conclusion amiante
J01-COUCHE	AR-25-NS-101297-01	Fibres d'amiante de type chrysotile

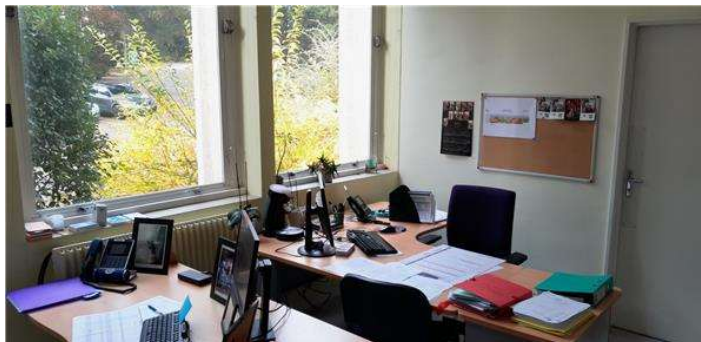
**PRELEVEMENT : Q04**
**Emplacement**

Nom du client	Numéro de dossier	Partie d'ouvrage
CHU HOTEL DIEU CHU HOTEL DIEU	T251498029	RDC - BR16_02 Secretariat
Matériau	Date de prélèvement	Nom de l'opérateur
Enduit + revêtement	16/10/2025	DUPIN Jérémie

**Résultat amiante**
**Absence d'amiante**
**DESCRIPTION DU PRELEVEMENT :**
**Objet :**

Référence Couche	Description visuelle
J01-COUCHE	Matériau de type système d'enduit peinture (vert)

Référence Couche	PV analyse Amiante	Conclusion amiante
J01-COUCHE	AR-25-NS-103988-01	Fibres d'amiante non détectées

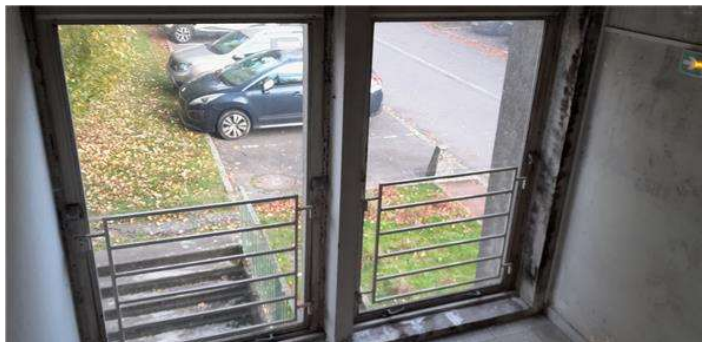
**PRELEVEMENT : Q30**
**Emplacement**

Nom du client	Numéro de dossier	Partie d'ouvrage
CHU HOTEL DIEU CHU HOTEL DIEU	T251498029	Tous niveaux - BT21_01 Cage d'escalier
Matériau	Date de prélèvement	Nom de l'opérateur
Enduit + revêtement	16/10/2025	DUPIN Jérémie

poteau - Murs

**Résultat amiante**
**Absence d'amiante**
**DESCRIPTION DU PRELEVEMENT :**
**Objet :**

Référence Couche	PV analyse Amiante	Conclusion amiante
J01-COUCHE	AR-25-NS-103988-01	Fibres d'amiante non détectées

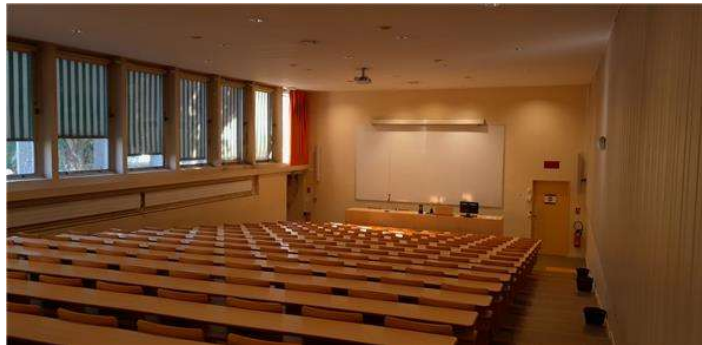
## PRELEVEMENT : P033

Nom du client	Numéro de dossier	Partie d'ouvrage
CHU HOTEL DIEU CHU HOTEL DIEU	T251498029	RDC - BT19_03 - Amphithéâtre Laennec
Matériau	Date de prélèvement	Nom de l'opérateur
colle faïence	16/10/2025	DUPIN Jérémie

tablette - Toutes zones

**Absence d'amiante**

Référence Couche	PV analyse Amiante	Conclusion amiante
J01-COUCHE	AR-25-NS-103988-01	Fibres d'amiante non détectées

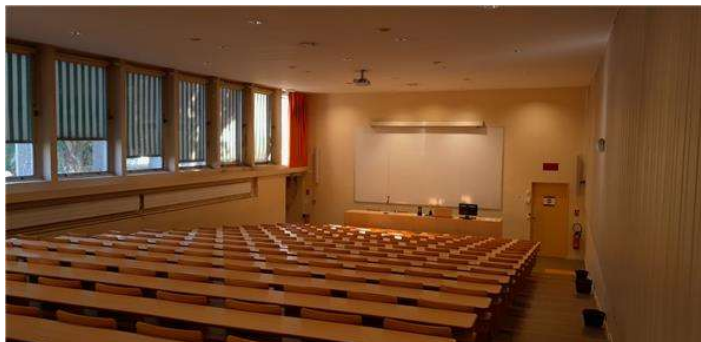
**PRELEVEMENT : P034**
**Emplacement**

Nom du client	Numéro de dossier	Partie d'ouvrage
CHU HOTEL DIEU CHU HOTEL DIEU	T251498029	RDC - BT19_03 - Amphithéâtre Laennec
Matériau	Date de prélèvement	Nom de l'opérateur
Peinture	16/10/2025	DUPIN Jérémie

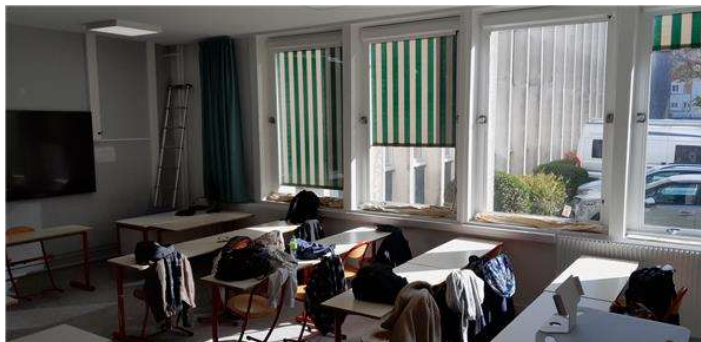
**PRELEVEMENT : P042**
**Emplacement**

Nom du client	Numéro de dossier	Partie d'ouvrage
CHU HOTEL DIEU CHU HOTEL DIEU	T251498029	RDC - BR19_04 - Salle codéine
Matériau	Date de prélèvement	Nom de l'opérateur
Enduit + revêtement	16/10/2025	DUPIN Jérémie

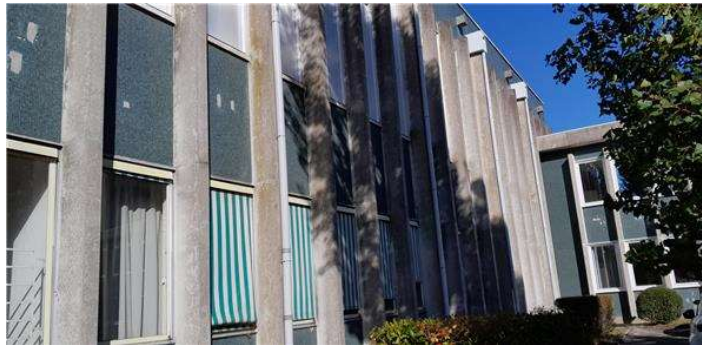
**PRELEVEMENT : P043**
**Emplacement**

Nom du client	Numéro de dossier	Partie d'ouvrage
CHU HOTEL DIEU CHU HOTEL DIEU	T251498029	Extérieur - Façade D
Matériau	Date de prélèvement	Nom de l'opérateur
colle faïence	16/10/2025	DUPIN Jérémie

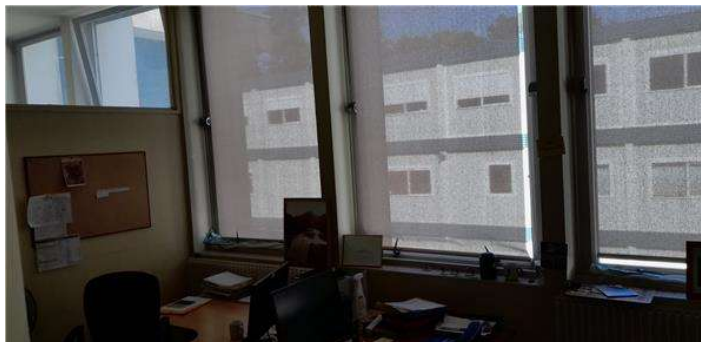
**PRELEVEMENT : P045 bis**
**Emplacement**

Nom du client	Numéro de dossier	Partie d'ouvrage
CHU HOTEL DIEU CHU HOTEL DIEU	T251498029	R+1 - BY19_01 - Salle L6
Matériau	Date de prélèvement	Nom de l'opérateur
colle faïence	16/10/2025	DUPIN Jérémie

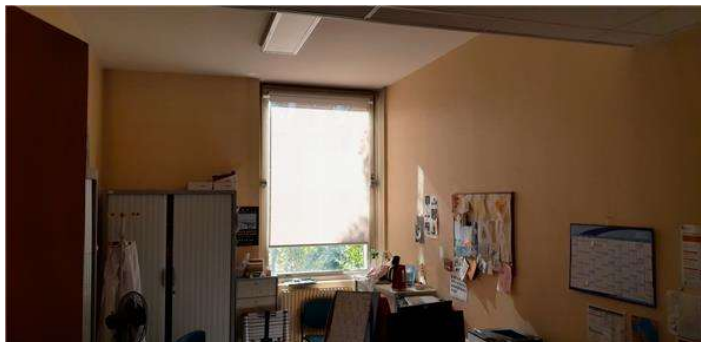
**PRELEVEMENT : P057**
**Emplacement**

Nom du client	Numéro de dossier	Partie d'ouvrage
CHU HOTEL DIEU CHU HOTEL DIEU	T251498029	R+1 - BT17_01 - Bureau
Matériau	Date de prélèvement	Nom de l'opérateur
enduit + revêtement	16/10/2025	DUPIN Jérémie

Référence Couche	PV analyse Amiante	Conclusion amiante
J01-COUCHE	AR-25-NS-101297-01	Fibres d'amiante de type chrysotile

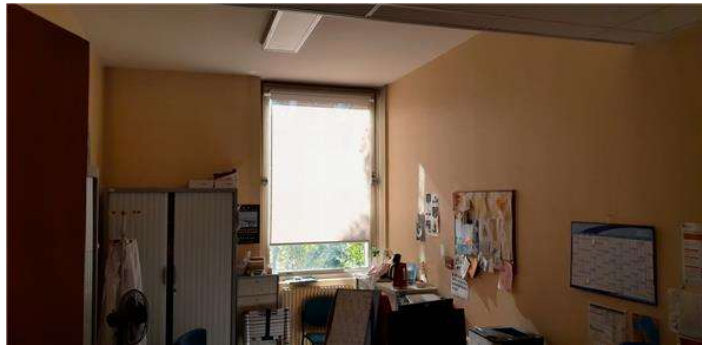
**PRELEVEMENT : P059**
**Emplacement**

Nom du client	Numéro de dossier	Partie d'ouvrage
CHU HOTEL DIEU CHU HOTEL DIEU	T251498029	R+1 - BT17_01 - Bureau
Matériau	Date de prélèvement	Nom de l'opérateur
enduit + revêtement	16/10/2025	DUPIN Jérémie

Référence Couche	PV analyse Amiante	Conclusion amiante
J01-COUCHE	AR-25-NS-101297-01	Fibres d'amiante non détectées

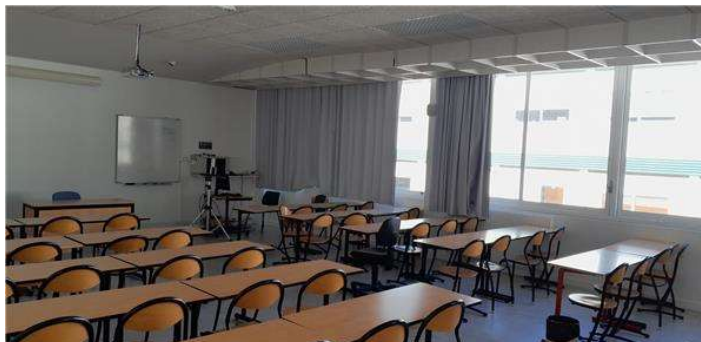
**PRELEVEMENT : P060**
**Emplacement**

Nom du client	Numéro de dossier	Partie d'ouvrage
CHU HOTEL DIEU CHU HOTEL DIEU	T251498029	R+1 - BU17_01 - Salle de l'Europe
Matériau	Date de prélèvement	Nom de l'opérateur
enduit + revêtement	16/10/2025	DUPIN Jérémie

Référence Couche	PV analyse Amiante	Conclusion amiante
J01-COUCHE	AR-25-NS-101297-01	Fibres d'amiante non détectées

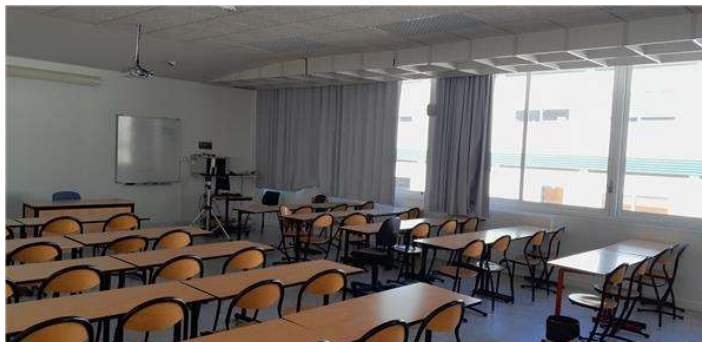
**PRELEVEMENT : P062**
**Emplacement**

Nom du client	Numéro de dossier	Partie d'ouvrage
CHU HOTEL DIEU CHU HOTEL DIEU	T251498029	R+1 - BU17_01 - Salle de l'Europe
Matériau	Date de prélèvement	Nom de l'opérateur
Peinture	16/10/2025	DUPIN Jérémie
