RAPPORT DE VISITE & DIAGNOSTIC COMMISSARIAT ALBI

**Commissariat de police Albi
13 Av. Maréchal de Lattre de Tassigny
81000 ALBI**

Le SGAMI nous a mandaté en tant que maître d'œuvre pour la réalisation d'une étude et le suivi exécutif d'un projet de réfection/réhabilitation de l'étanchéité de la toiture terrasse du commissariat d'Albi, situé au 13 av. Maréchal de Lattre de Tassigny à ALBI (81 000).

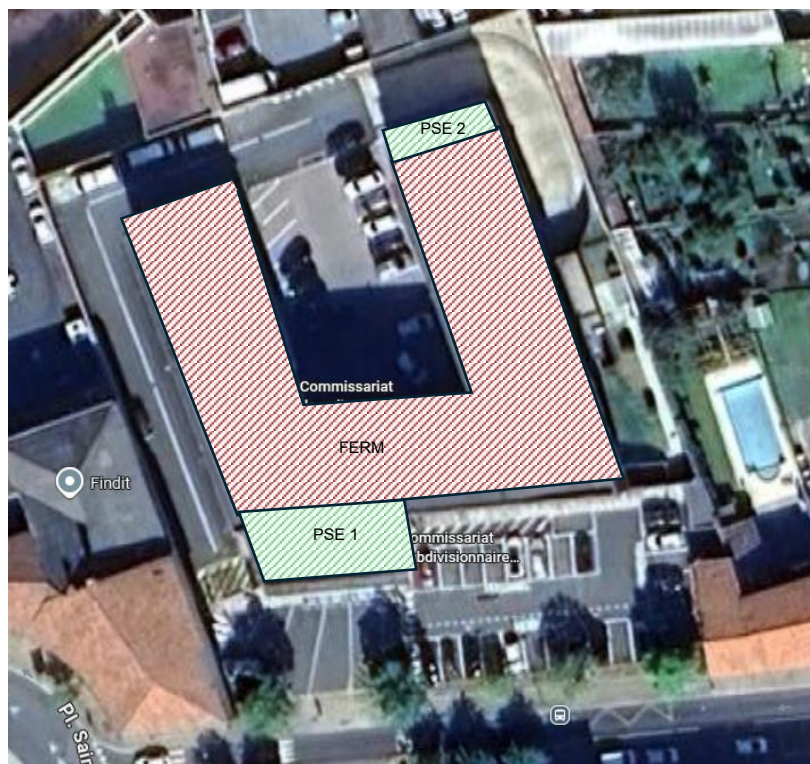
Emprise des travaux - Commissariat d'Albi

Le projet en tranche ferme concerne l'ensemble des toitures du bâtiment du plancher R+2.

La toiture du bâtiment Accueil sera présentée en Prestation supplémentaire éventuelle n°1.

La toiture du R+1 bâtiment 1 sera présentée en Prestation supplémentaire éventuelle n°2.

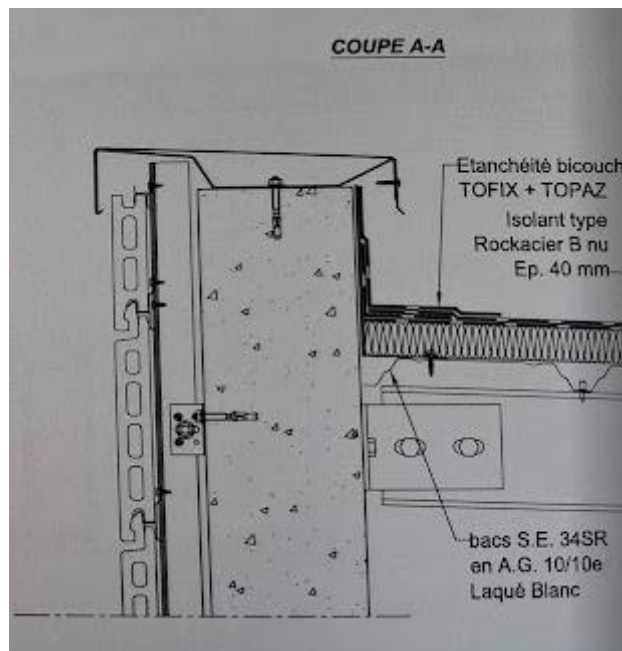
Extrait Photo DOE consulté sur place

Ceux-ci présentent un bâtiment en charpente métallique avec isolant et étanchéité auto-protégée. Cette typologie présente l'avantage lors d'une infiltration d'eau par défaut d'étanchéité, de laisser l'eau s'écouler sur le bac acier, évitant ainsi de laisser l'isolant trempé se dégrader.

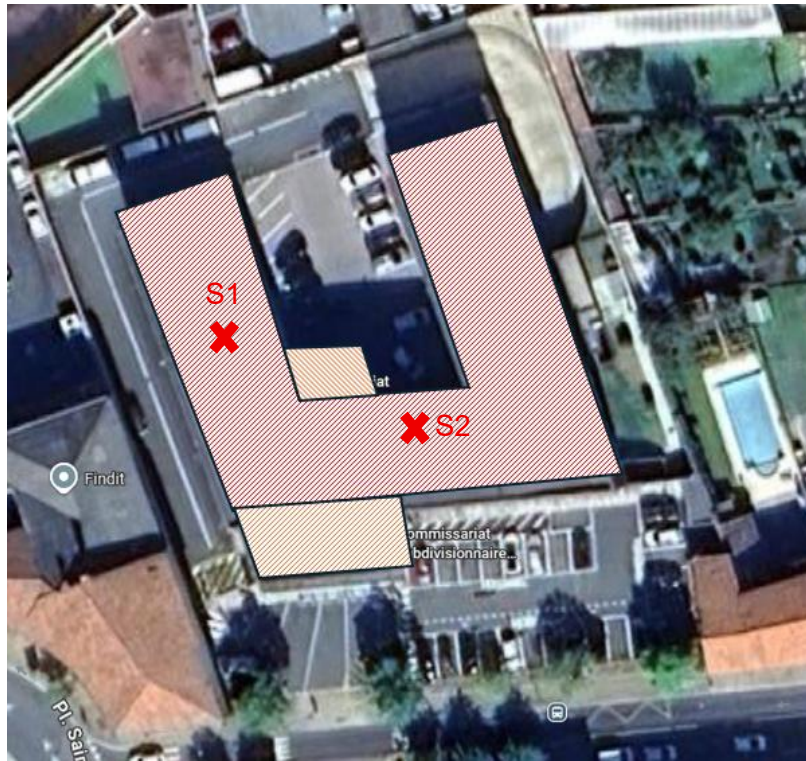
Implantation des sondages

Afin de bien environner les prestations de réhabilitation, nous avons décidé de réaliser des sondages sur la toiture.
