Dossier Technique Immobilier

Numéro de dossier : B-25-0083/2
Date du repérage : 07/04/2025

Adresse :**place du 8 Mai 1945**

Rapport de mission de repérage des matériaux et produits contenant de l'amiante dans les immeubles bâtis avant réalisation de travaux

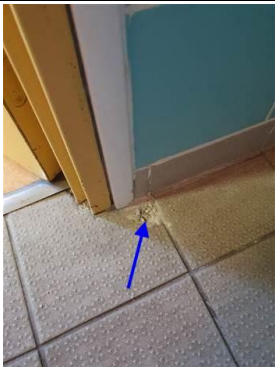
Zone	Identifiant + Description	Conclusion (justification)	Photo
M001	<p><u>Localisation</u> : Rez de chaussée - N0-13 Salle de douche</p> <p><u>Echantillons</u> : P001</p> <p><u>Description</u> : Carrelage + colle + joint</p>	Absence d'amiante (Après analyse en laboratoire)

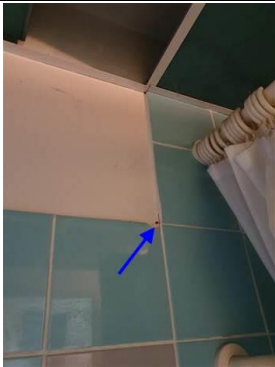
M002	<p><u>Localisation</u> : Rez de chaussée - N0-13 Salle de douche</p> <p><u>Echantillons</u> : P002</p> <p><u>Description</u> : Faïence + colle + joint</p>	Absence d'amiante (Après analyse en laboratoire)

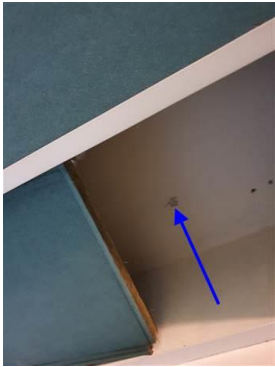
M003	<p><u>Localisation</u> : Rez de chaussée - N0-13 Salle de douche</p> <p><u>Echantillons</u> : P003</p> <p><u>Description</u> : Enduit + peinture</p>	Absence d'amiante (Après analyse en laboratoire)

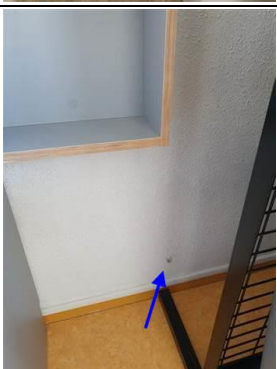
Zone	Identifiant + Description	Conclusion (justification)	Photo
M008	<p><u>Localisation</u> : Rez de chaussée - N0-2 Chambre 3</p> <p><u>Echantillons</u> : P008</p> <p><u>Description</u> : Enduit + peinture</p>	Absence d'amiante (Après analyse en laboratoire)	 
M009	<p><u>Localisation</u> : 1er étage - N1-3 Chambre 113</p> <p><u>Echantillons</u> : P009</p> <p><u>Description</u> : Lino 1 + colle</p>	Absence d'amiante (Après analyse en laboratoire)	 
M010	<p><u>Localisation</u> : 1er étage - N1-3 Chambre 113</p> <p><u>Echantillons</u> : P010</p> <p><u>Description</u> : Lino 2 + colle + ragréage</p>	Absence d'amiante (Après analyse en laboratoire)	 
M011	<p><u>Localisation</u> : 1er étage - N1-3 Chambre 113</p> <p><u>Echantillons</u> : P011</p> <p><u>Description</u> : Enduit + peinture</p>	Absence d'amiante (Après analyse en laboratoire)

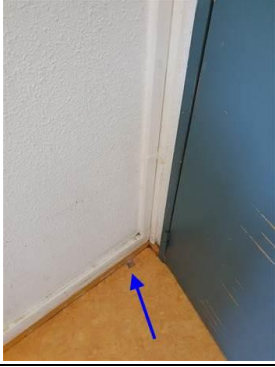
M013	<p><u>Localisation</u> : 1er étage - N1-7 Chambre 112 <u>Echantillons</u> : P013 <u>Description</u> : Ragréage + colle noire</p>	<p>Présence d'amiante (Après analyse en laboratoire)</p>

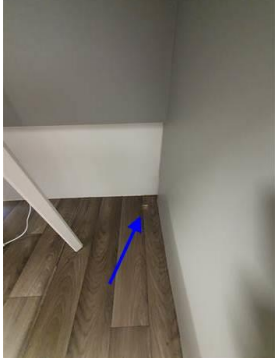
M014	<p><u>Localisation</u> : 1er étage - N1-7 Chambre 112 <u>Echantillons</u> : P014 <u>Description</u> : Enduit + peinture</p>	<p>Absence d'amiante (Après analyse en laboratoire)</p>

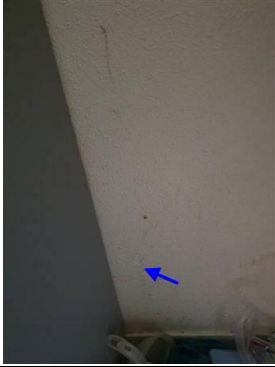
M019	<u>Localisation</u> : 1er étage - N1-15 Chambre 110 <u>Echantillons</u> : P019 <u>Description</u> : Enduit + peinture	Absence d'amiante (Après analyse en laboratoire)

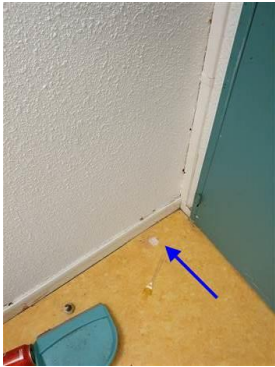
Zone	Identifiant + Description	Conclusion (justification)	Photo
M021	<p><u>Localisation</u> : 1er étage - N1-27 Chambre 119</p> <p><u>Echantillons</u> : P021</p> <p><u>Description</u> : Ragréage + colle noire</p>	Présence d'amiante (Après analyse en laboratoire)

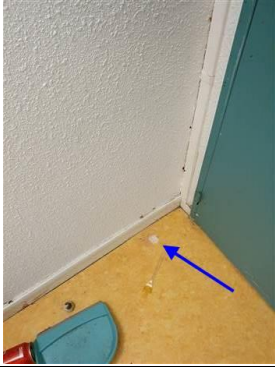
M022	<p><u>Localisation</u> : 1er étage - N1-27 Chambre 119</p> <p><u>Echantillons</u> : P022</p> <p><u>Description</u> : Enduit + peinture</p>	Absence d'amiante (Après analyse en laboratoire)

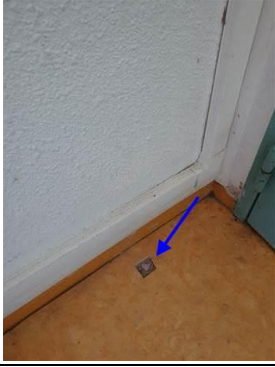
M023	<p><u>Localisation</u> : 1er étage - N1-31 Chambre 106</p> <p><u>Echantillons</u> : P023</p> <p><u>Description</u> : Matériau de type colle (jaune) ; matériau semi-dur de type ragréage (rose)</p>	Absence d'amiante (Après analyse en laboratoire)

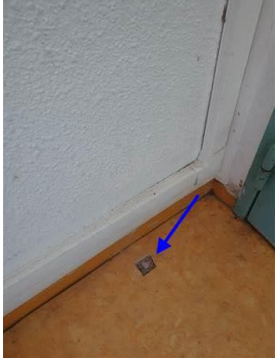
M023-2	<p><u>Localisation</u> : 1er étage - N1-31 Chambre 106</p> <p><u>Echantillons</u> : P023-2</p> <p><u>Description</u> : Matériau souple de type revêtement de sol (beige) (tacheté) (orange)</p>	Absence d'amiante (Après analyse en laboratoire)

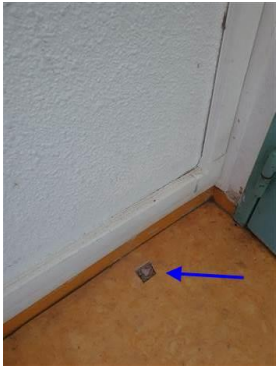
Zone	Identifiant + Description	Conclusion (justification)	Photo
M024	<p><u>Localisation</u> : 1er étage - N1-31 Chambre 106</p> <p><u>Echantillons</u> : P024</p> <p><u>Description</u> : Ragréage + colle noire</p>	Présence d'amiante (Après analyse en laboratoire)

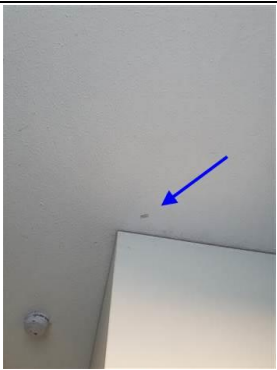
M025	<p><u>Localisation</u> : 1er étage - N1-31 Chambre 106</p> <p><u>Echantillons</u> : P025</p> <p><u>Description</u> : Enduit + peinture</p>	Absence d'amiante (Après analyse en laboratoire)

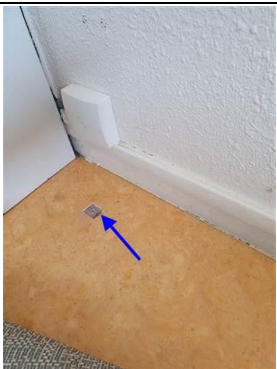
M026	<p><u>Localisation</u> : 1er étage - N1-42 Chambre 123</p> <p><u>Echantillons</u> : P026</p> <p><u>Description</u> : Matériau souple de type revêtement de sol (beige) (tacheté) (orange)</p>	Absence d'amiante (Après analyse en laboratoire)

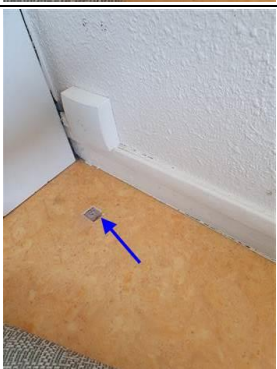
M026-2	<p><u>Localisation</u> : 1er étage - N1-42 Chambre 123</p> <p><u>Echantillons</u> : P026-2</p> <p><u>Description</u> : Matériau de type colle (jaune) ; matériau semi-dur de type ragréage (rose) ; matériau de type colle bitumineux (noir) ; matériau (pulvérulent) (gris)</p>	Présence d'amiante (Après analyse en laboratoire)

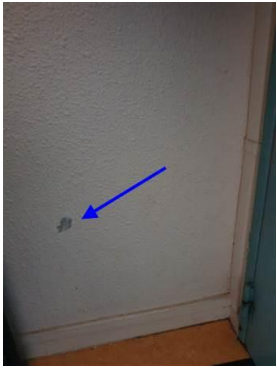
Zone	Identifiant + Description	Conclusion (justification)	Photo
M027	<p><u>Localisation</u> : 1er étage - N1-42 Chambre 123</p> <p><u>Echantillons</u> : P027</p> <p><u>Description</u> : Enduit + peinture</p>	Présence d'amiante (Après analyse en laboratoire)

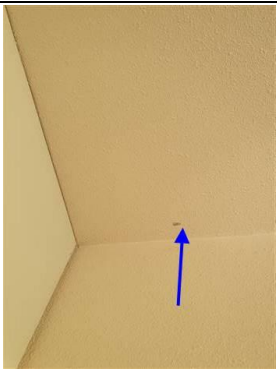
M028	<p><u>Localisation</u> : 1er étage - N1-42 Chambre 123</p> <p><u>Echantillons</u> : P028</p> <p><u>Description</u> : Enduit + peinture</p>	Absence d'amiante (Après analyse en laboratoire)

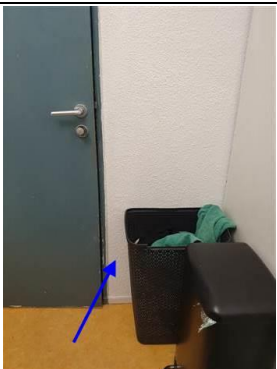
M029	<p><u>Localisation</u> : 1er étage - N1-48 Chambre 102</p> <p><u>Echantillons</u> : P029</p> <p><u>Description</u> : Enduit + peinture</p>	Absence d'amiante (Après analyse en laboratoire)

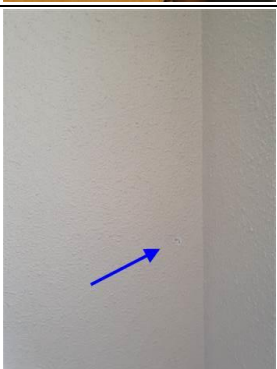
M030	<p><u>Localisation</u> : 1er étage - N1-56 Chambre 127</p> <p><u>Echantillons</u> : P030</p> <p><u>Description</u> : Enduit + peinture</p>	Absence d'amiante (Après analyse en laboratoire)

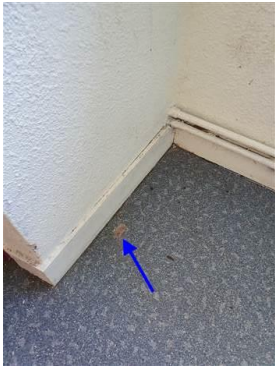
Zone	Identifiant + Description	Conclusion (justification)	Photo
M031	<p><u>Localisation</u> : 1er étage - N1-41 Circulation</p> <p><u>Echantillons</u> : P031</p> <p><u>Description</u> : Matériau souple de type revêtement de sol (bleu) (tacheté)</p>	Absence d'amiante (Après analyse en laboratoire)

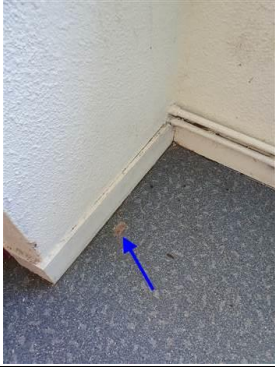
M031-2	<p><u>Localisation</u> : 1er étage - N1-41 Circulation</p> <p><u>Echantillons</u> : P031-2</p> <p><u>Description</u> : Matériau de type colle (jaune) ; matériau semi-dur de type ragréage (rose) ; matériau de type colle bitumineux (noir) ; matériau (pulvérulent) (beige)</p>	Présence d'amiante (Après analyse en laboratoire)

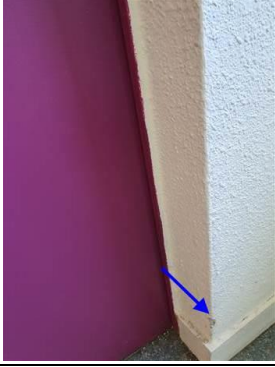
M032	<p><u>Localisation</u> : 1er étage - N1-41 Circulation</p> <p><u>Echantillons</u> : P032</p> <p><u>Description</u> : Enduit + peinture</p>	Présence d'amiante (Après analyse en laboratoire)

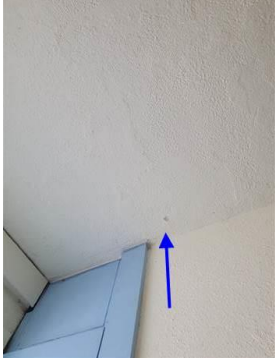
M033	<p><u>Localisation</u> : 1er étage - N1-41 Circulation</p> <p><u>Echantillons</u> : P033</p> <p><u>Description</u> : Enduit + peinture</p>	Absence d'amiante (Après analyse en laboratoire)

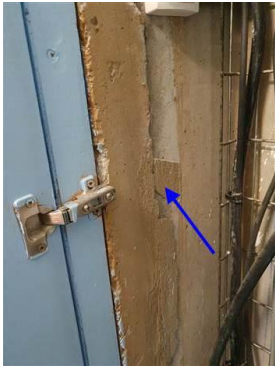
Zone	Identifiant + Description	Conclusion (justification)	Photo
M034	<p><u>Localisation</u> : 1er étage - N1-41 Circulation</p> <p><u>Echantillons</u> : P034</p> <p><u>Description</u> : Enduit</p>	Absence d'amiante (Après analyse en laboratoire)

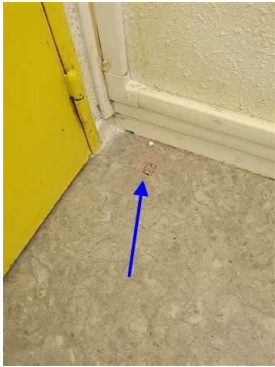
M035	<p><u>Localisation</u> : 2ème étage - N2-46 Chambre 203</p> <p><u>Echantillons</u> : P035</p> <p><u>Description</u> : Matériau de type colle (jaune) ; matériau semi-dur de type ragréage (rose) ; matériau de type colle bitumineux (noir)</p>	Présence d'amiante (Après analyse en laboratoire)

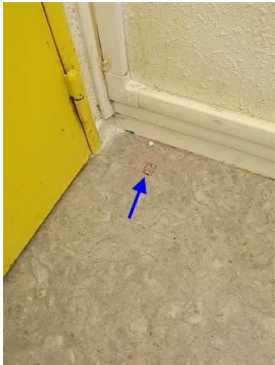
M036	<p><u>Localisation</u> : 2ème étage - N2-46 Chambre 203</p> <p><u>Echantillons</u> : P036</p> <p><u>Description</u> : Ragréage + colle noire</p>	Présence d'amiante (Après analyse en laboratoire)

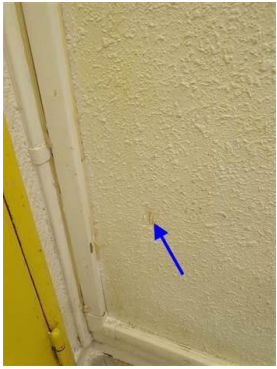
Zone	Identifiant + Description	Conclusion (justification)	Photo
M037	<p><u>Localisation</u> : 2ème étage - N2-46 Chambre 203</p> <p><u>Echantillons</u> : P037</p> <p><u>Description</u> : Enduit + peinture</p>	Absence d'amiante (Après analyse en laboratoire)

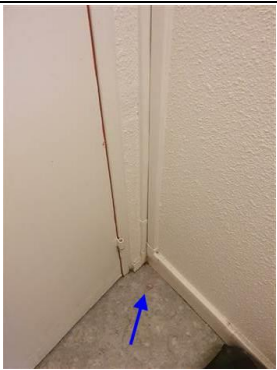
M038	<p><u>Localisation</u> : 2ème étage - N2-25 Chambre 207</p> <p><u>Echantillons</u> : P038</p> <p><u>Description</u> : Matériau de type colle (jaune) ; matériau semi-dur de type ragréage (rose) ; matériau (cémenteux) (gris) en traces</p>	Absence d'amiante (Après analyse en laboratoire)

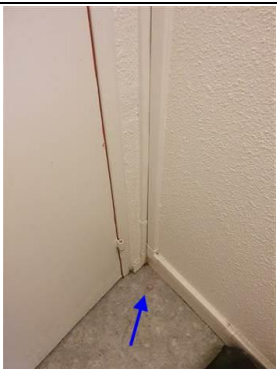
M038-2	<p><u>Localisation</u> : 2ème étage - N2-25 Chambre 207</p> <p><u>Echantillons</u> : P038-2</p> <p><u>Description</u> : Matériau souple de type revêtement de sol (gris) (tacheté)</p>	Absence d'amiante (Après analyse en laboratoire)

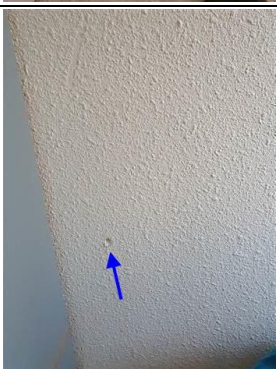
M039	<p><u>Localisation</u> : 2ème étage - N2-25 Chambre 207</p> <p><u>Echantillons</u> : P039</p> <p><u>Description</u> : Matériau de type peinture (beige) ; matériau semi-dur de type enduit (blanc) ; matériau souple fibreux de type papier, carton (marron) ; matériau semi-dur de type plâtre (blanc)</p>	Absence d'amiante (Après analyse en laboratoire)

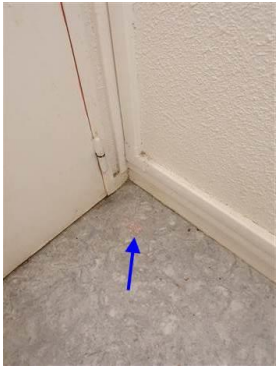
Zone	Identifiant + Description	Conclusion (justification)	Photo
M042	<p><u>Localisation</u> : 2ème étage - N2-5 Chambre 214 <u>Echantillons</u> : P042 <u>Description</u> : Ragréage + colle noire</p>	Présence d'amiante (Après analyse en laboratoire)

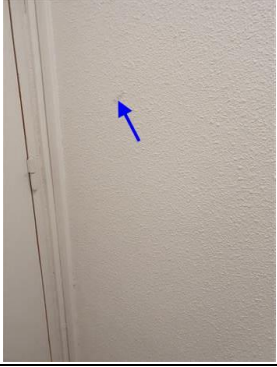
M043	<p><u>Localisation</u> : 2ème étage - N2-5 Chambre 214 <u>Echantillons</u> : P043 <u>Description</u> : Enduit + peinture</p>	Présence d'amiante (Après analyse en laboratoire)

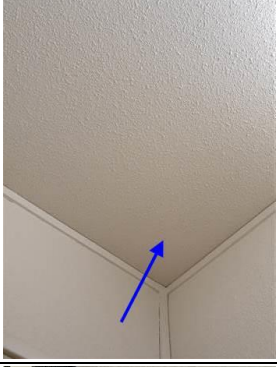
M044	<p><u>Localisation</u> : 2ème étage - N2-5 Chambre 214 <u>Echantillons</u> : P044 <u>Description</u> : Enduit + peinture</p>	Absence d'amiante (Après analyse en laboratoire)

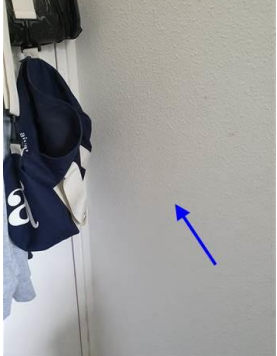
M045	<p><u>Localisation</u> : 2ème étage - N2-13 Chambre 216 <u>Echantillons</u> : P045 <u>Description</u> : Enduit + peinture</p>	Absence d'amiante (Après analyse en laboratoire)

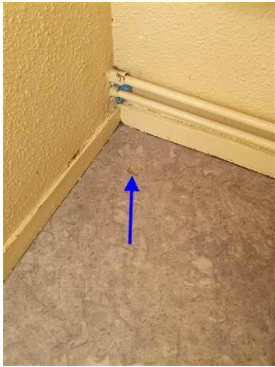
Zone	Identifiant + Description	Conclusion (justification)	Photo
M046	<p><u>Localisation</u> : 2ème étage - N2-21 Chambre 218 <u>Echantillons</u> : P046 <u>Description</u> : Matériau souple de type revêtement de sol (marbré) (gris) (clair)</p>	<p>Absence d'amiante (Après analyse en laboratoire)</p>

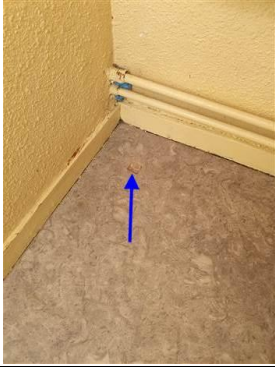
M046-2	<p><u>Localisation</u> : 2ème étage - N2-21 Chambre 218 <u>Echantillons</u> : P046-2 <u>Description</u> : Matériau de type colle (jaune) ; matériau semi-dur de type ragréage (rose)</p>	<p>Absence d'amiante (Après analyse en laboratoire)</p>

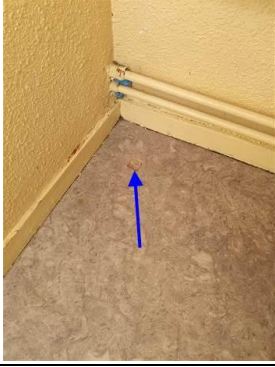
M047	<p><u>Localisation</u> : 2ème étage - N2-21 Chambre 218 <u>Echantillons</u> : P047 <u>Description</u> : Ragréage + colle noire</p>	<p>Présence d'amiante (Après analyse en laboratoire)</p>

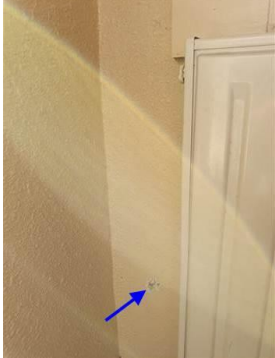
M048	<p><u>Localisation</u> : 2ème étage - N2-21 Chambre 218 <u>Echantillons</u> : P048 <u>Description</u> : Enduit + peinture</p>	<p>Absence d'amiante (Après analyse en laboratoire)</p>

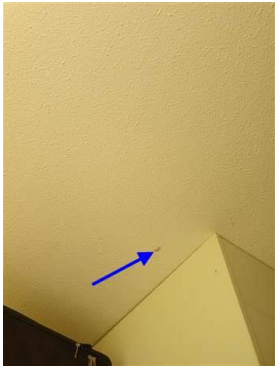
Zone	Identifiant + Description	Conclusion (justification)	Photo
M049	<p><u>Localisation</u> : 2ème étage - N2-21 Chambre 218 <u>Echantillons</u> : P049 <u>Description</u> : Enduit + peinture</p>	<p>Absence d'amiante (Après analyse en laboratoire)</p>

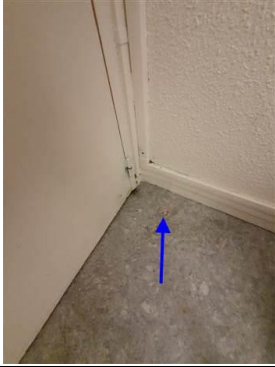
M050	<p><u>Localisation</u> : 2ème étage - N2-37 Chambre 222 <u>Echantillons</u> : P050 <u>Description</u> : Matériau souple de type revêtement de sol (marbré) (gris)</p>	<p>Absence d'amiante (Après analyse en laboratoire)</p>

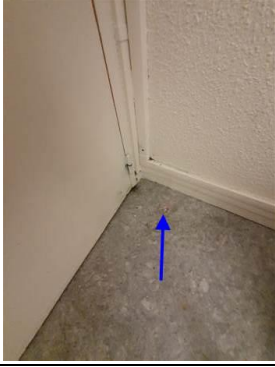
M050-2	<p><u>Localisation</u> : 2ème étage - N2-37 Chambre 222 <u>Echantillons</u> : P050-2 <u>Description</u> : Matériau de type colle (jaune) ; matériau semi-dur de type ragréage (rose)</p>	<p>Absence d'amiante (Après analyse en laboratoire)</p>

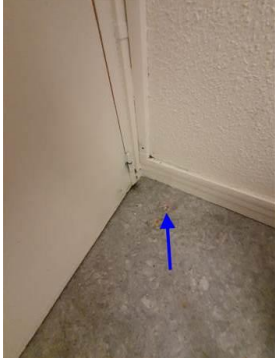
M051	<p><u>Localisation</u> : 2ème étage - N2-37 Chambre 222 <u>Echantillons</u> : P051 <u>Description</u> : Ragréage + colle noire</p>	<p>Présence d'amiante (Après analyse en laboratoire)</p>

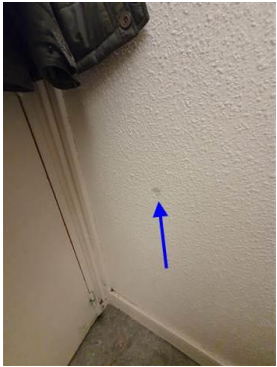
Zone	Identifiant + Description	Conclusion (justification)	Photo
M052	<p><u>Localisation</u> : 2ème étage - N2-37 Chambre 222</p> <p><u>Echantillons</u> : P052</p> <p><u>Description</u> : Enduit + peinture</p>	Absence d'amiante (Après analyse en laboratoire)

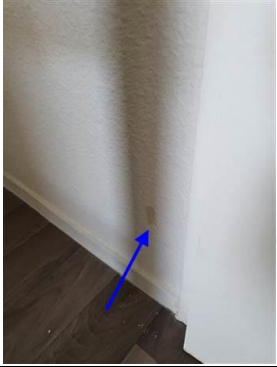
M053	<p><u>Localisation</u> : 2ème étage - N2-54 Chambre 226</p> <p><u>Echantillons</u> : P053</p> <p><u>Description</u> : Enduit + peinture</p>	Absence d'amiante (Après analyse en laboratoire)

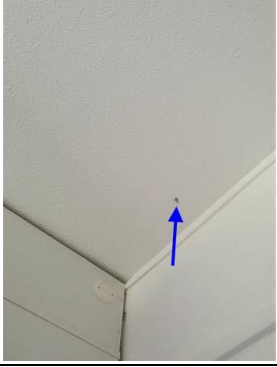
M054	<p><u>Localisation</u> : 2ème étage - N2-54 Chambre 226</p> <p><u>Echantillons</u> : P054</p> <p><u>Description</u> : Enduit + peinture</p>	Absence d'amiante (Après analyse en laboratoire)

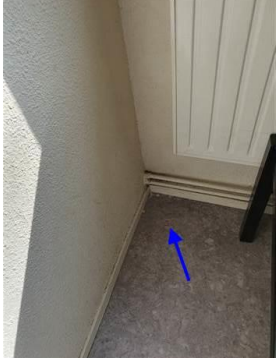
M055	<p><u>Localisation</u> : 2ème étage - N2-59 Chambre 228</p> <p><u>Echantillons</u> : P055</p> <p><u>Description</u> : Matériau de type colle (jaune) ; matériau semi-dur de type ragréage (rose)</p>	Absence d'amiante (Après analyse en laboratoire)

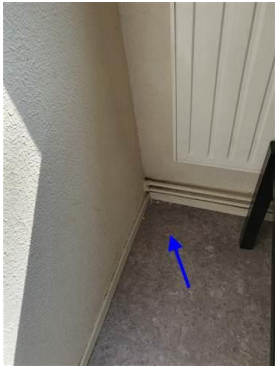
Zone	Identifiant + Description	Conclusion (justification)	Photo
M055-2	<p><u>Localisation</u> : 2ème étage - N2-59 Chambre 228 <u>Echantillons</u> : P055-2 <u>Description</u> : Matériau souple de type revêtement de sol (marbré) (gris)</p>	<p>Absence d'amiante (Après analyse en laboratoire)</p>

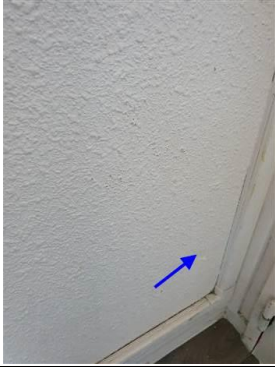
M056	<p><u>Localisation</u> : 3ème étage - N3-48 Chambre 302 <u>Echantillons</u> : P056 <u>Description</u> : Enduit + peinture</p>	<p>Absence d'amiante (Après analyse en laboratoire)</p>

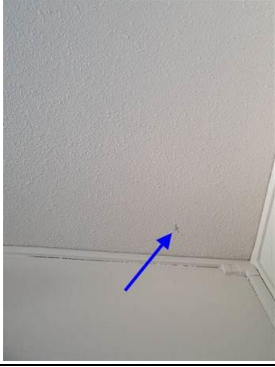
M057	<p><u>Localisation</u> : 3ème étage - N3-48 Chambre 302 <u>Echantillons</u> : P057 <u>Description</u> : Enduit + peinture</p>	<p>Absence d'amiante (Après analyse en laboratoire)</p>

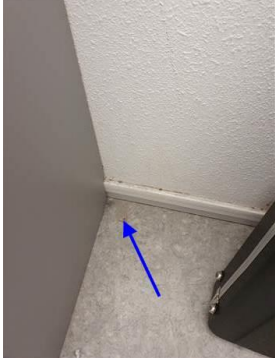
M058	<p><u>Localisation</u> : 3ème étage - N3-39 Chambre 304 <u>Echantillons</u> : P058 <u>Description</u> : Matériau de type colle (jaune) ; matériau semi-dur de type ragréage (rose) ; matériau de type colle bitumineux (noir)</p>	<p>Présence d'amiante (Après analyse en laboratoire)</p>

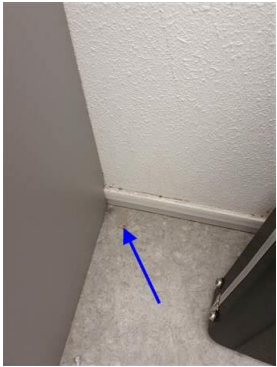
Zone	Identifiant + Description	Conclusion (justification)	Photo
M058-2	<p><u>Localisation</u> : 3ème étage - N3-39 Chambre 304</p> <p><u>Echantillons</u> : P058-2</p> <p><u>Description</u> : Matériau souple de type revêtement de sol (marbré) (gris)</p>	Absence d'amiante (Après analyse en laboratoire)

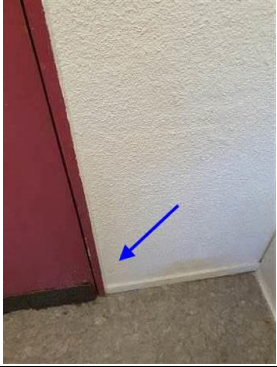
M059	<p><u>Localisation</u> : 3ème étage - N3-39 Chambre 304</p> <p><u>Echantillons</u> : P059</p> <p><u>Description</u> : Enduit + peinture</p>	Absence d'amiante (Après analyse en laboratoire)

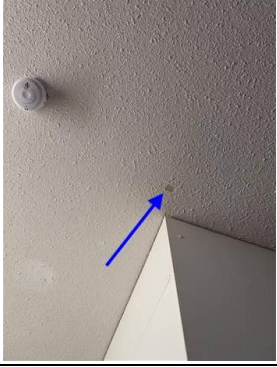
M060	<p><u>Localisation</u> : 3ème étage - N3-39 Chambre 304</p> <p><u>Echantillons</u> : P060</p> <p><u>Description</u> : Enduit + peinture</p>	Absence d'amiante (Après analyse en laboratoire)

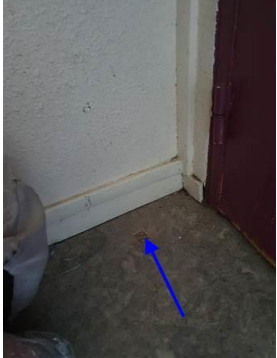
M061	<p><u>Localisation</u> : 3ème étage - N3-23 Chambre 308</p> <p><u>Echantillons</u> : P061</p> <p><u>Description</u> : Matériau de type colle (jaune) ; matériau semi-dur de type ragréage (rose)</p>	Absence d'amiante (Après analyse en laboratoire)

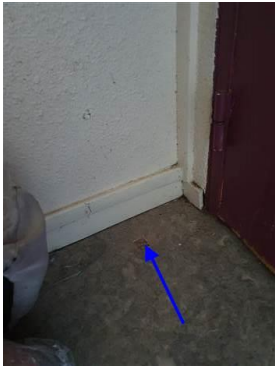
Zone	Identifiant + Description	Conclusion (justification)	Photo
M061-2	<p><u>Localisation</u> : 3ème étage - N3-23 Chambre 308 <u>Echantillons</u> : P061-2 <u>Description</u> : Matériau souple de type revêtement de sol (marbré) (gris)</p>	Absence d'amiante (Après analyse en laboratoire)

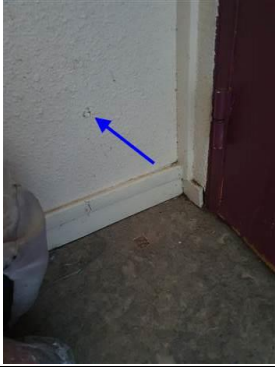
M062	<p><u>Localisation</u> : 3ème étage - N3-23 Chambre 308 <u>Echantillons</u> : P062 <u>Description</u> : Matériau de type peinture (beige) ; matériau semi-dur de type enduit (plâtreux) (blanc) ; matériau souple fibreux de type papier, carton (marron) ; matériau semi-dur de type plâtre (blanc)</p>	Absence d'amiante (Après analyse en laboratoire)

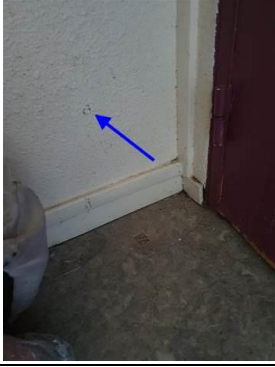
M062-2	<p><u>Localisation</u> : 3ème étage - N3-23 Chambre 308 <u>Echantillons</u> : P062-2 <u>Description</u> : Matériau souple fibreux de type papier, carton (marron)</p>	Absence d'amiante (Après analyse en laboratoire)

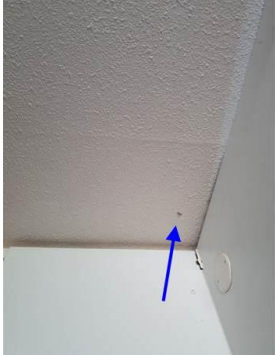
M063	<p><u>Localisation</u> : 3ème étage - N3-23 Chambre 308 <u>Echantillons</u> : P063 <u>Description</u> : Matériau souple fibreux de type papier, carton (marron)</p>	Absence d'amiante (Après analyse en laboratoire)

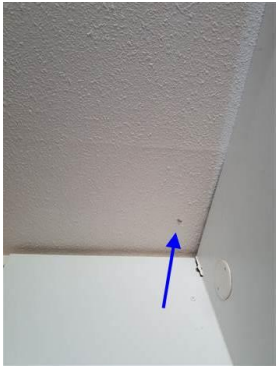
Zone	Identifiant + Description	Conclusion (justification)	Photo
M063-2	<p><u>Localisation</u> : 3ème étage - N3-23 Chambre 308 <u>Echantillons</u> : P063-2 <u>Description</u> : Matériau de type système d'enduit peinture (plâtreux) (beige) ; matériau souple fibreux de type papier, carton (marron) ; matériau semi-dur de type plâtre (blanc) en traces</p>	<p>Absence d'amiante (Après analyse en laboratoire)</p>

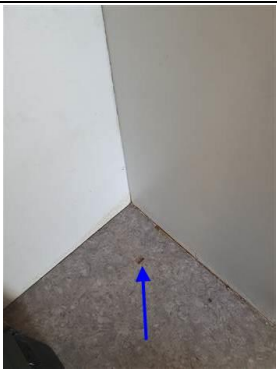
M064	<p><u>Localisation</u> : 3ème étage - N3-27 Chambre 319 <u>Echantillons</u> : P064 <u>Description</u> : Matériau souple de type revêtement de sol (marbré)</p>	<p>Absence d'amiante (Après analyse en laboratoire)</p>

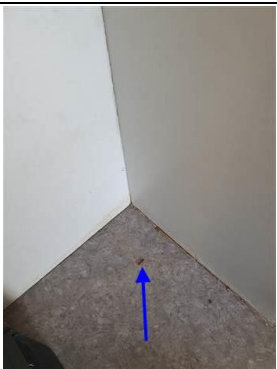
M064-2	<p><u>Localisation</u> : 3ème étage - N3-27 Chambre 319 <u>Echantillons</u> : P064-2 <u>Description</u> : Matériau de type colle (jaune) ; matériau semi-dur de type ragréage (rose) ; matériau semi-dur (beige) ; matériau de type colle bitumineux (noir)</p>	<p>Présence d'amiante (Après analyse en laboratoire)</p>

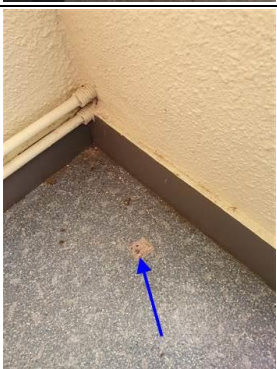
M065	<p><u>Localisation</u> : 3ème étage - N3-41 Circulation <u>Echantillons</u> : P065 <u>Description</u> : Matériau de type colle (jaune) ; matériau semi-dur de type ragréage (rose)</p>	<p>Absence d'amiante (Après analyse en laboratoire)</p>

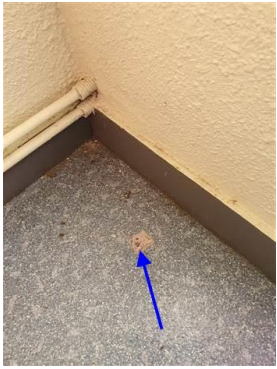
Zone	Identifiant + Description	Conclusion (justification)	Photo
M065-2	<p><u>Localisation</u> : 3ème étage - N3-41 Circulation</p> <p><u>Echantillons</u> : P065-2</p> <p><u>Description</u> : Matériau souple de type revêtement de sol (bleu)</p>	Absence d'amiante (Après analyse en laboratoire)

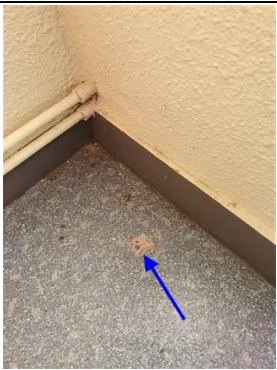
M066	<p><u>Localisation</u> : 3ème étage - N3-41 Circulation</p> <p><u>Echantillons</u> : P066</p> <p><u>Description</u> : Ragréage + colle noire</p>	Présence d'amiante (Après analyse en laboratoire)

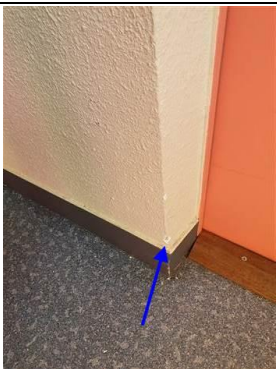
M067	<p><u>Localisation</u> : 3ème étage - N3-41 Circulation</p> <p><u>Echantillons</u> : P067</p> <p><u>Description</u> : Enduit + peinture</p>	Absence d'amiante (Après analyse en laboratoire)

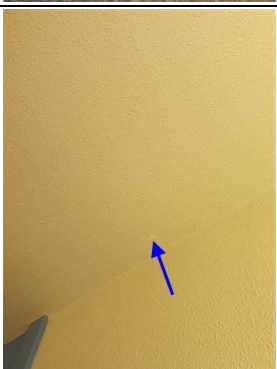
M068	<p><u>Localisation</u> : 3ème étage - N3-41 Circulation</p> <p><u>Echantillons</u> : P068</p> <p><u>Description</u> : Enduit + peinture</p>	Absence d'amiante (Après analyse en laboratoire)

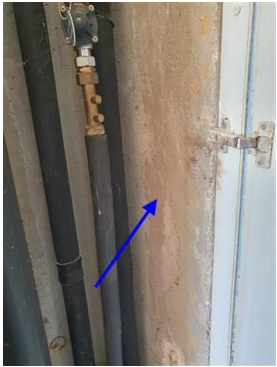
Zone	Identifiant + Description	Conclusion (justification)	Photo
M069	<p><u>Localisation</u> : 3ème étage - N3-41 Circulation</p> <p><u>Echantillons</u> : P069</p> <p><u>Description</u> : Enduit</p>	Absence d'amiante (Après analyse en laboratoire)

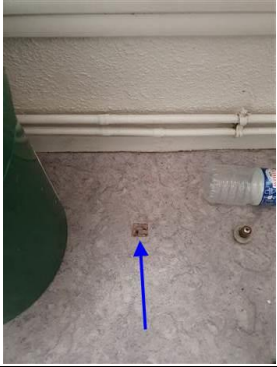
M070	<p><u>Localisation</u> : 3ème étage - N3-3 Chambre 313</p> <p><u>Echantillons</u> : P070</p> <p><u>Description</u> : Matériau de type colle (jaune) ; matériau semi-dur de type ragréage (rose) ; matériau de type colle (jaune) ; matériau de type colle bitumineux (noir)</p>	Présence d'amiante (Après analyse en laboratoire)

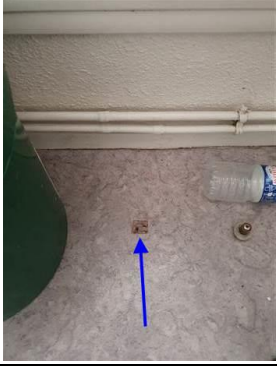
M070-2	<p><u>Localisation</u> : 3ème étage - N3-3 Chambre 313</p> <p><u>Echantillons</u> : P070-2</p> <p><u>Description</u> : Matériau souple de type revêtement de sol (marbré) (gris)</p>	Absence d'amiante (Après analyse en laboratoire)

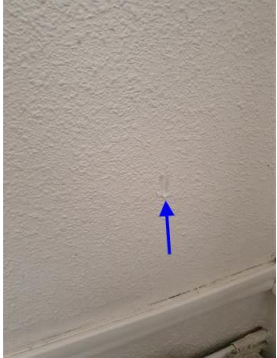
M071	<p><u>Localisation</u> : 3ème étage - N3-3 Chambre 313</p> <p><u>Echantillons</u> : P071</p> <p><u>Description</u> : Enduit + peinture</p>	Présence d'amiante (Après analyse en laboratoire)

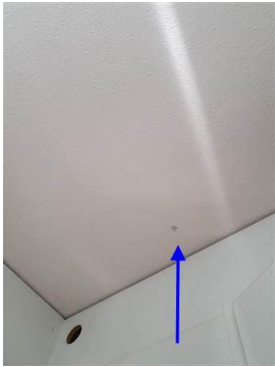
Zone	Identifiant + Description	Conclusion (justification)	Photo
M072	<p><u>Localisation</u> : 3ème étage - N3-3 Chambre 313 <u>Echantillons</u> : P072 <u>Description</u> : Enduit + peinture</p>	<p>Absence d'amiante (Après analyse en laboratoire)</p>

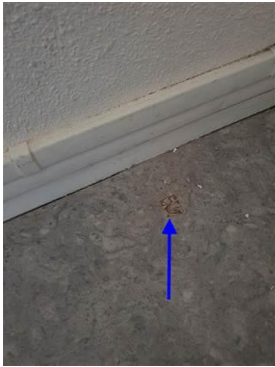
M073	<p><u>Localisation</u> : 3ème étage - N3-35 Chambre 321 <u>Echantillons</u> : P073 <u>Description</u> : Matériau souple de type revêtement de sol (marbré) (gris)</p>	<p>Absence d'amiante (Après analyse en laboratoire)</p>

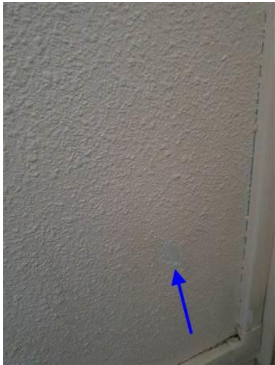
M074	<p><u>Localisation</u> : 3ème étage - N3-35 Chambre 321 <u>Echantillons</u> : P074 <u>Description</u> : Enduit + peinture</p>	<p>Absence d'amiante (Après analyse en laboratoire)</p>

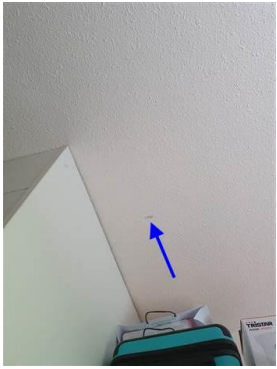
Zone	Identifiant + Description	Conclusion (justification)	Photo
M075	<p><u>Localisation</u> : 3ème étage - N3-35 Chambre 321</p> <p><u>Echantillons</u> : P075</p> <p><u>Description</u> : Enduit + peinture</p>	Absence d'amiante (Après analyse en laboratoire)

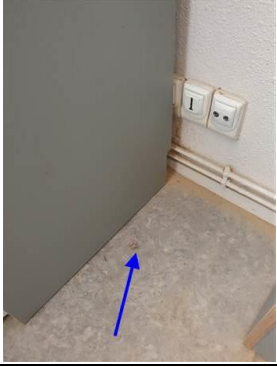
M076	<p><u>Localisation</u> : 3ème étage - N3-66 Chambre 331</p> <p><u>Echantillons</u> : P076</p> <p><u>Description</u> : Matériau souple de type revêtement de sol (tacheté) (gris)</p>	Absence d'amiante (Après analyse en laboratoire)

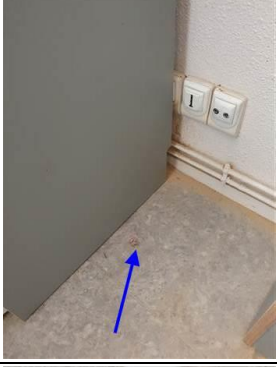
M076-2	<p><u>Localisation</u> : 3ème étage - N3-66 Chambre 331</p> <p><u>Echantillons</u> : P076-2</p> <p><u>Description</u> : Matériau de type colle (jaune) ; matériau semi-dur de type ragréage (rose) ; matériau de type colle (jaune) en traces ; matériau de type colle bitumineux (noir)</p>	Présence d'amiante (Après analyse en laboratoire)

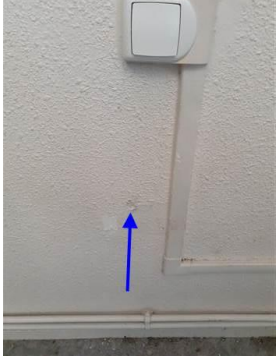
M077	<p><u>Localisation</u> : 3ème étage - N3-66 Chambre 331</p> <p><u>Echantillons</u> : P077</p> <p><u>Description</u> : Enduit + peinture</p>	Absence d'amiante (Après analyse en laboratoire)

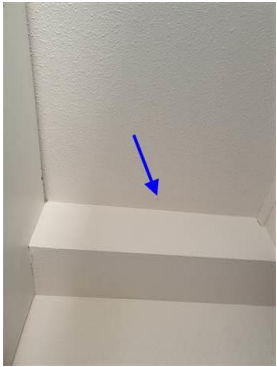
Zone	Identifiant + Description	Conclusion (justification)	Photo
M078	<p><u>Localisation</u> : 3ème étage - N3-66 Chambre 331 <u>Echantillons</u> : P078 <u>Description</u> : Enduit + peinture</p>	<p>Absence d'amiante (Après analyse en laboratoire)</p>

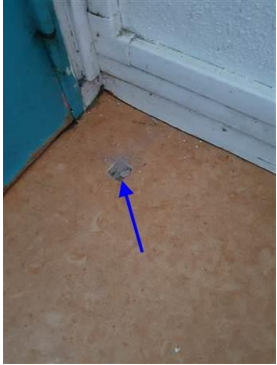
M079	<p><u>Localisation</u> : 4ème étage - N4-50 Chambre 401 <u>Echantillons</u> : P079 <u>Description</u> : Matériau souple de type revêtement de sol (marron)</p>	<p>Absence d'amiante (Après analyse en laboratoire)</p>

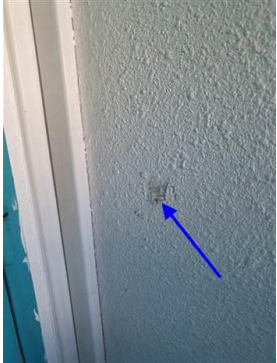
M080	<p><u>Localisation</u> : 4ème étage - N4-50 Chambre 401 <u>Echantillons</u> : P080 <u>Description</u> : Enduit + peinture</p>	<p>Absence d'amiante (Après analyse en laboratoire)</p>

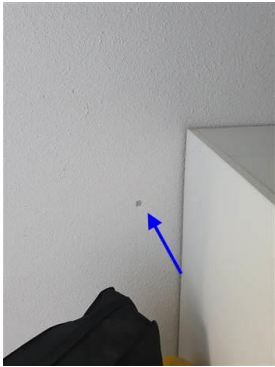
Zone	Identifiant + Description	Conclusion (justification)	Photo
M081	<p><u>Localisation</u> : 4ème étage - N4-50 Chambre 401</p> <p><u>Echantillons</u> : P081</p> <p><u>Description</u> : Enduit + peinture</p>	Absence d'amiante (Après analyse en laboratoire)

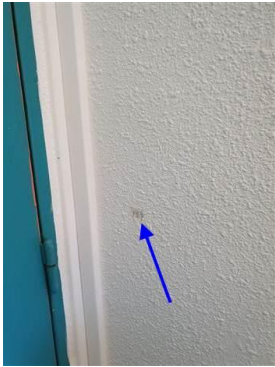
M082	<p><u>Localisation</u> : 4ème étage - N4-33 Chambre 405</p> <p><u>Echantillons</u> : P082</p> <p><u>Description</u> : Enduit + peinture</p>	Absence d'amiante (Après analyse en laboratoire)

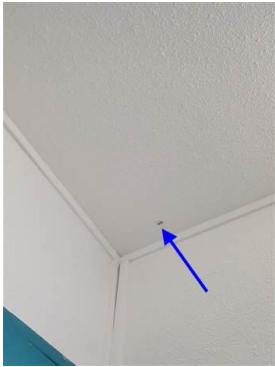
M083	<p><u>Localisation</u> : 4ème étage - N4-33 Chambre 405</p> <p><u>Echantillons</u> : P083</p> <p><u>Description</u> : Enduit + peinture</p>	Absence d'amiante (Après analyse en laboratoire)

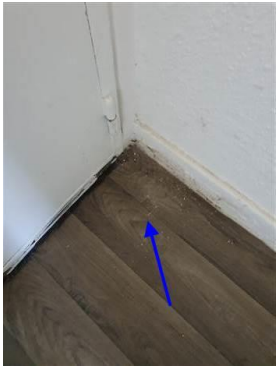
Zone	Identifiant + Description	Conclusion (justification)	Photo
M084-2	<p><u>Localisation</u> : 4ème étage - N4-17 Chambre 409</p> <p><u>Echantillons</u> : P084-2</p> <p><u>Description</u> : Matériau de type colle (jaune) ; matériau semi-dur de type ragréage (rose) ; matériau de type colle (jaune) ; matériau (pulvérulent) ; matériau de type colle bitumineux (noir)</p>	Présence d'amiante (Après analyse en laboratoire)

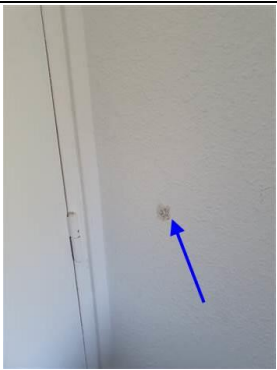
M085	<p><u>Localisation</u> : 4ème étage - N4-17 Chambre 409</p> <p><u>Echantillons</u> : P085</p> <p><u>Description</u> : Enduit + peinture</p>	Absence d'amiante (Après analyse en laboratoire)

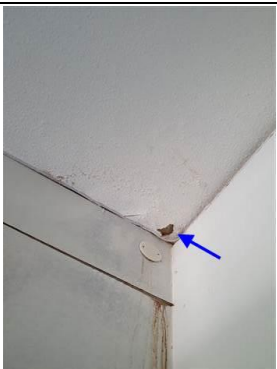
M086	<p><u>Localisation</u> : 4ème étage - N4-17 Chambre 409</p> <p><u>Echantillons</u> : P086</p> <p><u>Description</u> : Enduit + peinture</p>	Absence d'amiante (Après analyse en laboratoire)

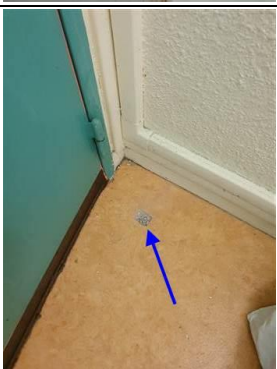
M087	<p><u>Localisation</u> : 4ème étage - N4-9 Chambre 411</p> <p><u>Echantillons</u> : P087</p> <p><u>Description</u> : Matériau souple de type revêtement de sol (marron)</p>	Absence d'amiante (Après analyse en laboratoire)

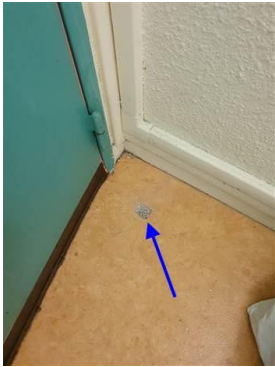
Zone	Identifiant + Description	Conclusion (justification)	Photo
M087-2	<p><u>Localisation</u> : 4ème étage - N4-9 Chambre 411</p> <p><u>Echantillons</u> : P087-2</p> <p><u>Description</u> : Matériau de type colle (jaune) ; matériau semi-dur de type ragréage (rose) ; matériau de type colle (jaune) ; matériau de type colle bitumineux (noir) ; matériau semi-dur de type ragréage (gris)</p>	Présence d'amiante (Après analyse en laboratoire)

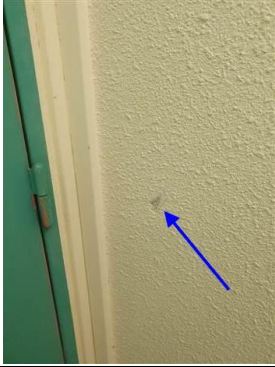
M088	<p><u>Localisation</u> : 4ème étage - N4-9 Chambre 411</p> <p><u>Echantillons</u> : P088</p> <p><u>Description</u> : Enduit + peinture</p>	Absence d'amiante (Après analyse en laboratoire)

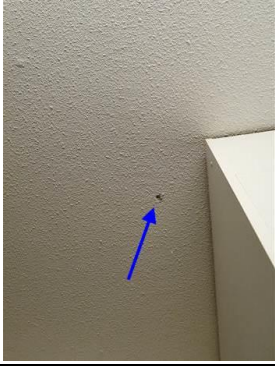
M089	<p><u>Localisation</u> : 4ème étage - N4-9 Chambre 411</p> <p><u>Echantillons</u> : P089</p> <p><u>Description</u> : Enduit + peinture</p>	Absence d'amiante (Après analyse en laboratoire)

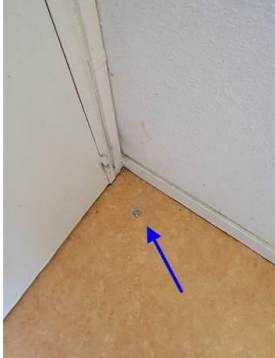
M090	<p><u>Localisation</u> : 4ème étage - N4-13 Chambre 416</p> <p><u>Echantillons</u> : P090</p> <p><u>Description</u> : Matériau souple de type revêtement de sol (beige)</p>	Absence d'amiante (Après analyse en laboratoire)

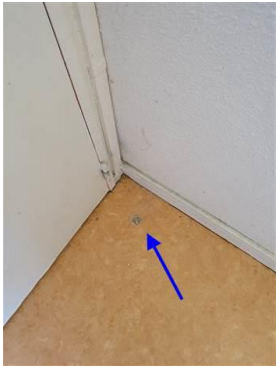
Zone	Identifiant + Description	Conclusion (justification)	Photo
M090-2	<p><u>Localisation</u> : 4ème étage - N4-13 Chambre 416</p> <p><u>Echantillons</u> : P090-2</p> <p><u>Description</u> : Matériau de type colle (jaune) ; matériau semi-dur de type ragréage (rose) ; matériau souple (vert) ; matériau de type colle bitumineux (noir) en traces ; matériau semi-dur de type ragréage (gris) en traces</p>	Présence d'amiante (Après analyse en laboratoire)

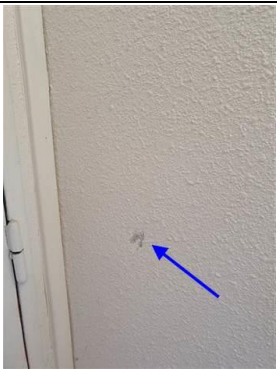
M091	<p><u>Localisation</u> : 4ème étage - N4-13 Chambre 416</p> <p><u>Echantillons</u> : P091</p> <p><u>Description</u> : Enduit + peinture</p>	Absence d'amiante (Après analyse en laboratoire)

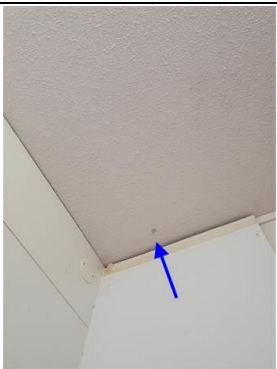
M092	<p><u>Localisation</u> : 4ème étage - N4-13 Chambre 416</p> <p><u>Echantillons</u> : P092</p> <p><u>Description</u> : Enduit + peinture</p>	Absence d'amiante (Après analyse en laboratoire)

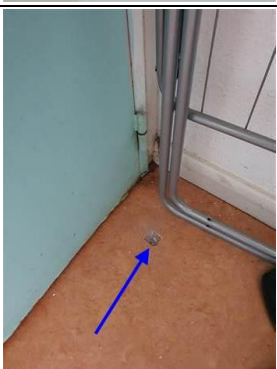
M093	<p><u>Localisation</u> : 4ème étage - N4-29 Chambre 420</p> <p><u>Echantillons</u> : P093</p> <p><u>Description</u> : Matériau de type colle (jaune) en traces ; matériau semi-dur de type ragréage (rose)</p>	Absence d'amiante (Après analyse en laboratoire)

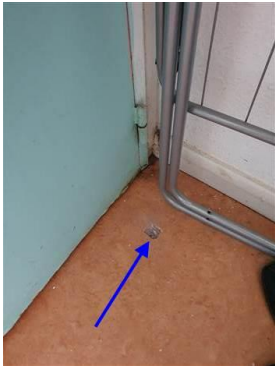
Zone	Identifiant + Description	Conclusion (justification)	Photo
M093-2	<p><u>Localisation</u> : 4ème étage - N4-29 Chambre 420</p> <p><u>Echantillons</u> : P093-2</p> <p><u>Description</u> : Matériau souple de type revêtement de sol (beige)</p>	Absence d'amiante (Après analyse en laboratoire)

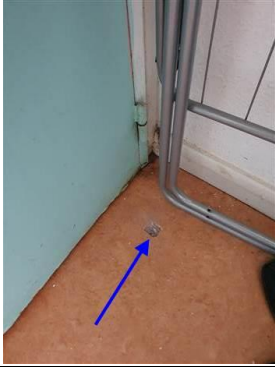
M093-3	<p><u>Localisation</u> : 4ème étage - N4-29 Chambre 420</p> <p><u>Echantillons</u> : P093-3</p> <p><u>Description</u> : Matériau de type colle bitumineux (noir) ; matériau semi-dur de type ragréage (gris)</p>	Présence d'amiante (Après analyse en laboratoire)

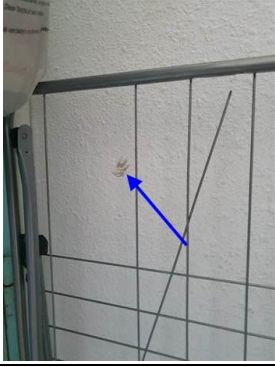
M094	<p><u>Localisation</u> : 4ème étage - N4-29 Chambre 420</p> <p><u>Echantillons</u> : P094</p> <p><u>Description</u> : Enduit + peinture</p>	Absence d'amiante (Après analyse en laboratoire)

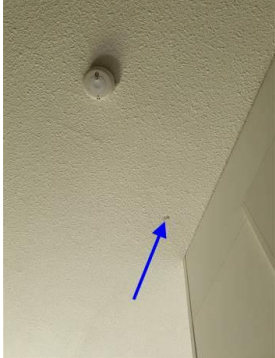
M095	<p><u>Localisation</u> : 4ème étage - N4-29 Chambre 420</p> <p><u>Echantillons</u> : P095</p> <p><u>Description</u> : Enduit + peinture</p>	Absence d'amiante (Après analyse en laboratoire)

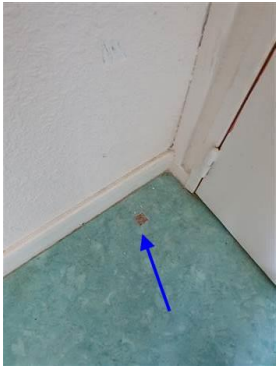
Zone	Identifiant + Description	Conclusion (justification)	Photo
M100	<p><u>Localisation</u> : 5ème étage - N5-31 Chambre 506</p> <p><u>Echantillons</u> : P100</p> <p><u>Description</u> : Matériau souple de type revêtement de sol (vert)</p>	Absence d'amiante (Après analyse en laboratoire)

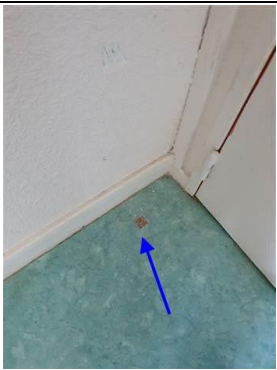
M100-2	<p><u>Localisation</u> : 5ème étage - N5-31 Chambre 506</p> <p><u>Echantillons</u> : P100-2</p> <p><u>Description</u> : Matériau de type colle (jaune) ; matériau de type colle bitumineux (noir) ; matériau semi-dur de type ragréage (gris) ; matériau de type colle (jaune)</p>	Présence d'amiante (Après analyse en laboratoire)

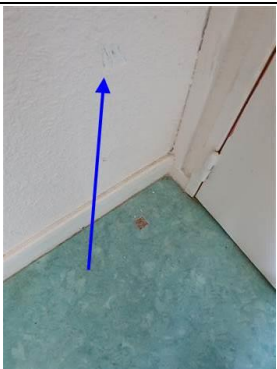
M101	<p><u>Localisation</u> : 5ème étage - N5-31 Chambre 506</p> <p><u>Echantillons</u> : P101</p> <p><u>Description</u> : Enduit + peinture</p>	Absence d'amiante (Après analyse en laboratoire)

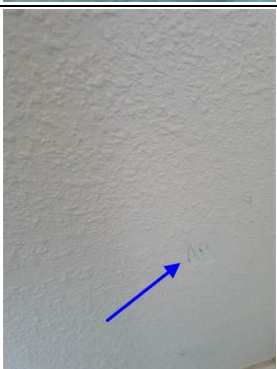
M102	<p><u>Localisation</u> : 5ème étage - N5-31 Chambre 506</p> <p><u>Echantillons</u> : P102</p> <p><u>Description</u> : Enduit + peinture</p>	Absence d'amiante (Après analyse en laboratoire)

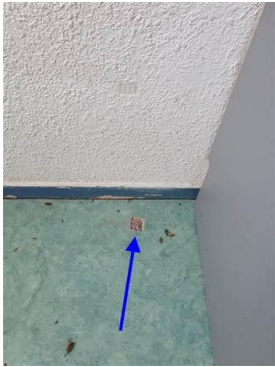
Zone	Identifiant + Description	Conclusion (justification)	Photo
M103	<p><u>Localisation</u> : 5ème étage - N5-15 Chambre 510 <u>Echantillons</u> : P103 <u>Description</u> : Matériau souple de type revêtement de sol (vert)</p>	<p>Absence d'amiante (Après analyse en laboratoire)</p>

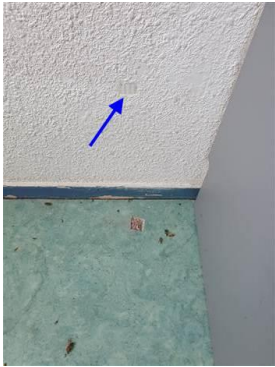
M104	<p><u>Localisation</u> : 5ème étage - N5-15 Chambre 510 <u>Echantillons</u> : P104 <u>Description</u> : Enduit + peinture</p>	<p>Absence d'amiante (Après analyse en laboratoire)</p>

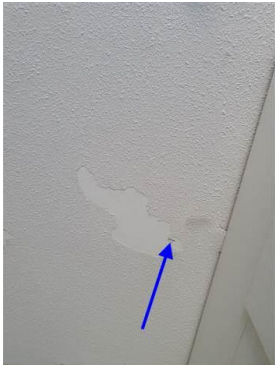
M105	<p><u>Localisation</u> : 5ème étage - N5-15 Chambre 510 <u>Echantillons</u> : P105 <u>Description</u> : Enduit + peinture</p>	<p>Absence d'amiante (Après analyse en laboratoire)</p>

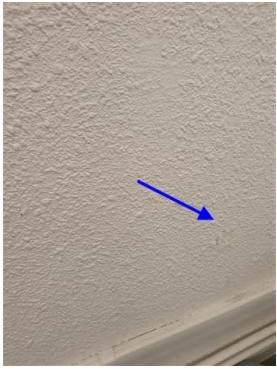
Zone	Identifiant + Description	Conclusion (justification)	Photo
M106	<p><u>Localisation</u> : 5ème étage - N5-3 Chambre 513</p> <p><u>Echantillons</u> : P106</p> <p><u>Description</u> : Enduit + peinture</p>	Absence d'amiante (Après analyse en laboratoire)

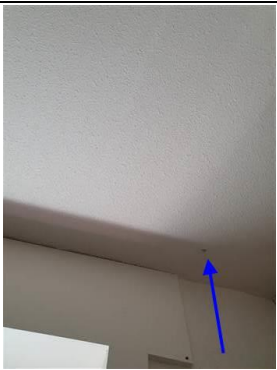
M107	<p><u>Localisation</u> : 5ème étage - N5-3 Chambre 513</p> <p><u>Echantillons</u> : P107</p> <p><u>Description</u> : Enduit + peinture</p>	Absence d'amiante (Après analyse en laboratoire)

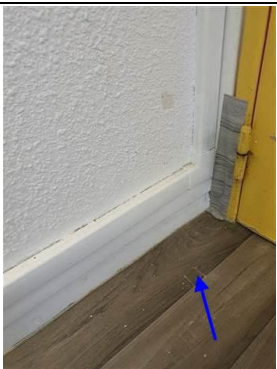
M108	<p><u>Localisation</u> : 5ème étage - N5-19 Chambre 517</p> <p><u>Echantillons</u> : P108</p> <p><u>Description</u> : Lino + colle + ragréage + colle noire</p>	Présence d'amiante (Après analyse en laboratoire)

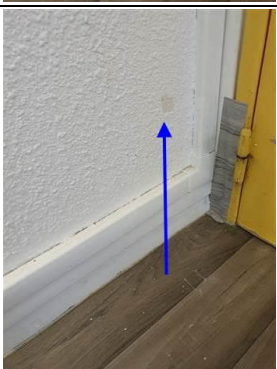
M109	<p><u>Localisation</u> : 5ème étage - N5-19 Chambre 517</p> <p><u>Echantillons</u> : P109</p> <p><u>Description</u> : Enduit + peinture</p>	Absence d'amiante (Après analyse en laboratoire)

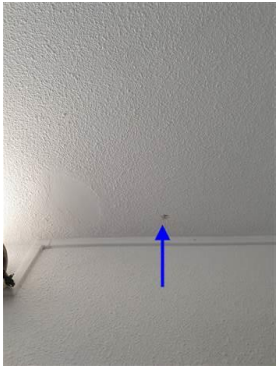
Zone	Identifiant + Description	Conclusion (justification)	Photo
M110	<p><u>Localisation</u> : 5ème étage - N5-19 Chambre 517</p> <p><u>Echantillons</u> : P110</p> <p><u>Description</u> : Enduit + peinture</p>	Absence d'amiante (Après analyse en laboratoire)

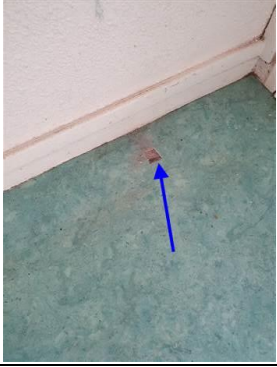
M111	<p><u>Localisation</u> : 5ème étage - N5-42 Chambre 523</p> <p><u>Echantillons</u> : P111</p> <p><u>Description</u> : Matériau souple de type revêtement de sol (vert)</p>	Absence d'amiante (Après analyse en laboratoire)

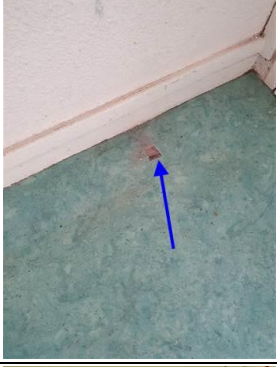
M111-2	<p><u>Localisation</u> : 5ème étage - N5-42 Chambre 523</p> <p><u>Echantillons</u> : P111-2</p> <p><u>Description</u> : Matériau de type colle (jaune) ; matériau semi-dur de type ragréage (rose) ; matériau de type colle bitumineux (noir) ; matériau (blanc)</p>	Présence d'amiante (Après analyse en laboratoire)

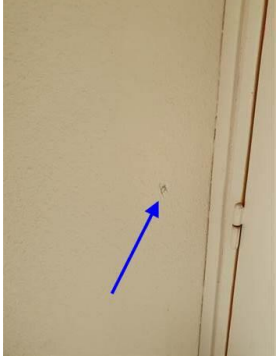
M112	<p><u>Localisation</u> : 5ème étage - N5-42 Chambre 523</p> <p><u>Echantillons</u> : P112</p> <p><u>Description</u> : Enduit + peinture</p>	Absence d'amiante (Après analyse en laboratoire)

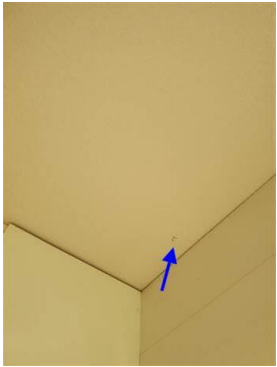
Zone	Identifiant + Description	Conclusion (justification)	Photo
M113	<p><u>Localisation</u> : 5ème étage - N5-42 Chambre 523</p> <p><u>Echantillons</u> : P113</p> <p><u>Description</u> : Enduit + peinture</p>	Absence d'amiante (Après analyse en laboratoire)

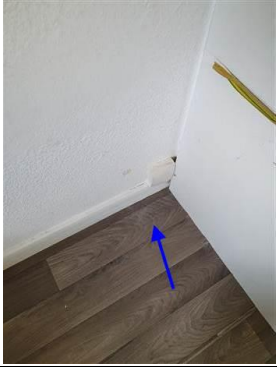
M114	<p><u>Localisation</u> : 5ème étage - N5-64 Chambre 530</p> <p><u>Echantillons</u> : P114</p> <p><u>Description</u> : Lino + colle + ragréage + colle noire</p>	Présence d'amiante (Après analyse en laboratoire)

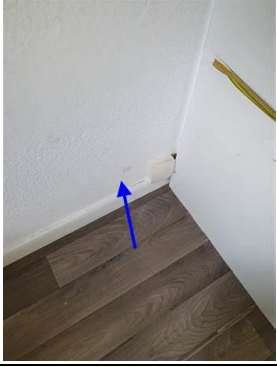
M115	<p><u>Localisation</u> : 5ème étage - N5-64 Chambre 530</p> <p><u>Echantillons</u> : P115</p> <p><u>Description</u> : Enduit + peinture</p>	Absence d'amiante (Après analyse en laboratoire)

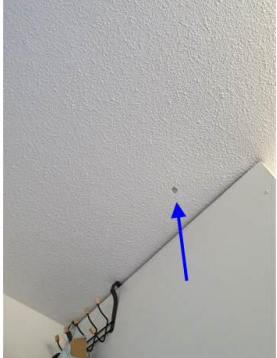
M116	<p><u>Localisation</u> : 5ème étage - N5-64 Chambre 530</p> <p><u>Echantillons</u> : P116</p> <p><u>Description</u> : Enduit + peinture</p>	Absence d'amiante (Après analyse en laboratoire)

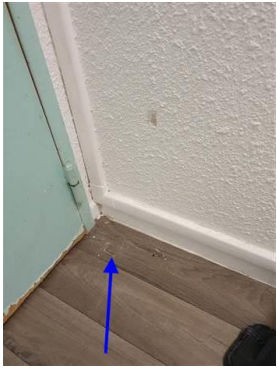
Zone	Identifiant + Description	Conclusion (justification)	Photo
M120	<p><u>Localisation</u> : 6ème étage - N6-33 Chambre 605</p> <p><u>Echantillons</u> : P120</p> <p><u>Description</u> : Lino + colle + ragréage</p>	Absence d'amiante (Après analyse en laboratoire)

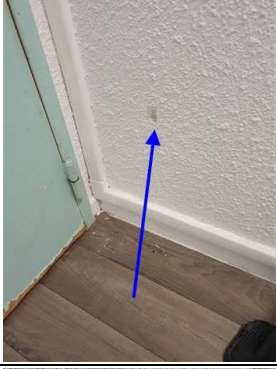
M121	<p><u>Localisation</u> : 6ème étage - N6-33 Chambre 605</p> <p><u>Echantillons</u> : P121</p> <p><u>Description</u> : Enduit + peinture</p>	Présence d'amiante (Après analyse en laboratoire)

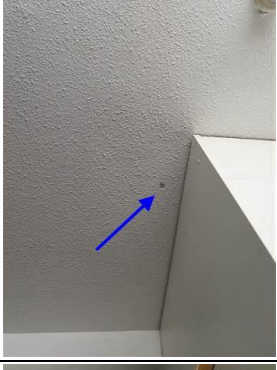
M122	<p><u>Localisation</u> : 6ème étage - N6-33 Chambre 605</p> <p><u>Echantillons</u> : P122</p> <p><u>Description</u> : Enduit + peinture</p>	Absence d'amiante (Après analyse en laboratoire)

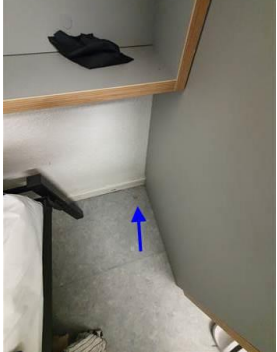
M123	<p><u>Localisation</u> : 6ème étage - N6-17 Chambre 609</p> <p><u>Echantillons</u> : P123</p> <p><u>Description</u> : Matériau souple de type revêtement de sol (bleu) (tacheté)</p>	Absence d'amiante (Après analyse en laboratoire)

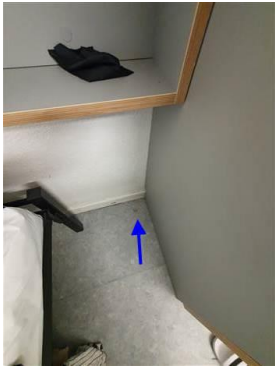
Zone	Identifiant + Description	Conclusion (justification)	Photo
M123-2	<p><u>Localisation</u> : 6ème étage - N6-17 Chambre 609</p> <p><u>Echantillons</u> : P123-2</p> <p><u>Description</u> : Matériau de type colle (jaune) ; matériau semi-dur de type ragréage (rose) ; matériau (cimenteux) (gris) en traces</p>	Présence d'amiante (Après analyse en laboratoire)

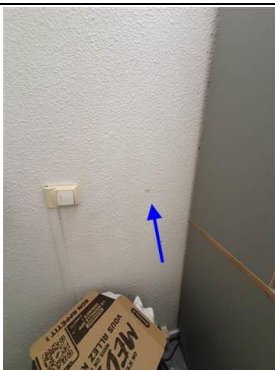
M124	<p><u>Localisation</u> : 6ème étage - N6-17 Chambre 609</p> <p><u>Echantillons</u> : P124</p> <p><u>Description</u> : Enduit + peinture</p>	Absence d'amiante (Après analyse en laboratoire)

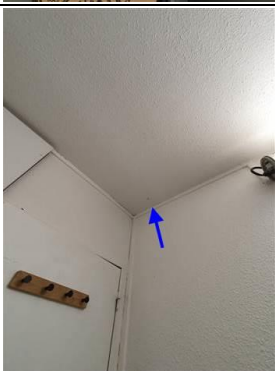
M125	<p><u>Localisation</u> : 6ème étage - N6-17 Chambre 609</p> <p><u>Echantillons</u> : P125</p> <p><u>Description</u> : Enduit + peinture</p>	Absence d'amiante (Après analyse en laboratoire)

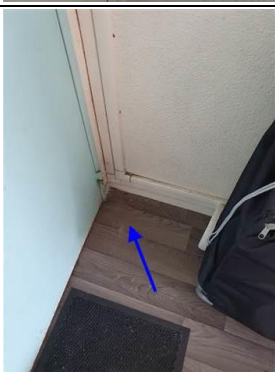
M126	<p><u>Localisation</u> : 6ème étage - N6-5 Chambre 614</p> <p><u>Echantillons</u> : P126</p> <p><u>Description</u> : Lino + colle + ragréage + colle</p>	Absence d'amiante (Après analyse en laboratoire)

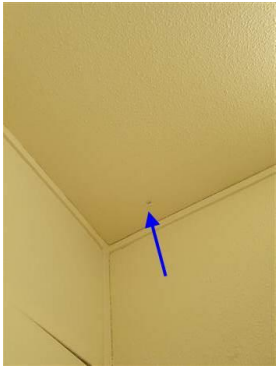
Zone	Identifiant + Description	Conclusion (justification)	Photo
M131	<p><u>Localisation</u> : 6ème étage - N6-29 Chambre 620</p> <p><u>Echantillons</u> : P131</p> <p><u>Description</u> : Enduit + peinture</p>	Absence d'amiante (Après analyse en laboratoire)

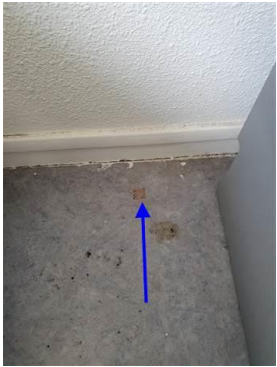
M132	<p><u>Localisation</u> : 6ème étage - N6-44 Chambre 624</p> <p><u>Echantillons</u> : P132</p> <p><u>Description</u> : Lino + colle + ragréage + colle</p>	Absence d'amiante (Après analyse en laboratoire)

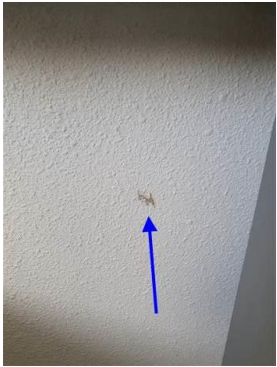
M133	<p><u>Localisation</u> : 6ème étage - N6-44 Chambre 624</p> <p><u>Echantillons</u> : P133</p> <p><u>Description</u> : Enduit + peinture</p>	Absence d'amiante (Après analyse en laboratoire)

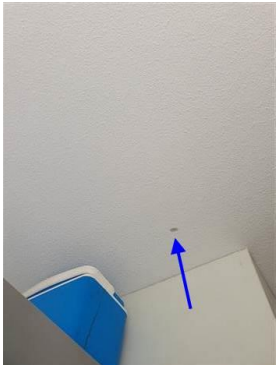
M134	<p><u>Localisation</u> : 6ème étage - N6-44 Chambre 624</p> <p><u>Echantillons</u> : P134</p> <p><u>Description</u> : Enduit + peinture</p>	Absence d'amiante (Après analyse en laboratoire)

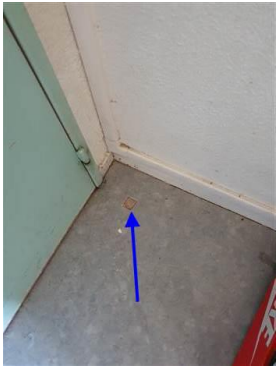
Zone	Identifiant + Description	Conclusion (justification)	Photo
M135	<p><u>Localisation</u> : 6ème étage - N6-59 Chambre 628</p> <p><u>Echantillons</u> : P135</p> <p><u>Description</u> : Matériau de type colle (jaune) ; matériau semi-dur de type ragréage (rose) ; matériau semi-dur (blanc)</p>	Absence d'amiante (Après analyse en laboratoire)
