Dossier Technique Immobilier

Numéro de dossier : B-25-0083/2
Date du repérage : 07/04/2025

Adresse :**place du 8 Mai 1945**

Rapport de mission de repérage des matériaux et produits contenant de l'amiante dans les immeubles bâtis avant réalisation de travaux

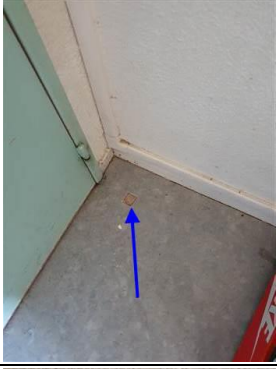
M135-2	<p><u>Localisation</u> : 6ème étage - N6-59 Chambre 628</p> <p><u>Echantillons</u> : P135-2</p> <p><u>Description</u> : Matériau souple de type revêtement de sol (bleu)</p>	Absence d'amiante (Après analyse en laboratoire)

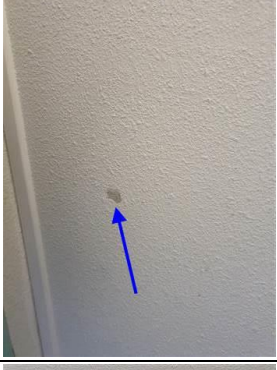
M136	<p><u>Localisation</u> : 6ème étage - N6-59 Chambre 628</p> <p><u>Echantillons</u> : P136</p> <p><u>Description</u> : Enduit + peinture</p>	Présence d'amiante (Après analyse en laboratoire)

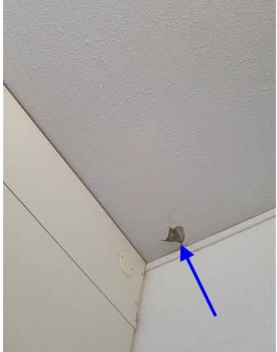
M137	<p><u>Localisation</u> : 6ème étage - N6-59 Chambre 628</p> <p><u>Echantillons</u> : P137</p> <p><u>Description</u> : Enduit + peinture</p>	Absence d'amiante (Après analyse en laboratoire)

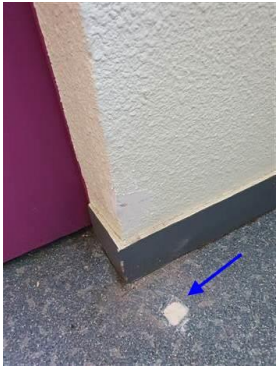
Zone	Identifiant + Description	Conclusion (justification)	Photo
M138	<p><u>Localisation</u> : 6ème étage - N6-41 Circulation</p> <p><u>Echantillons</u> : P138</p> <p><u>Description</u> : Matériau de type colle (jaune) ; matériau semi-dur de type ragréage (rose)</p>	Absence d'amiante (Après analyse en laboratoire)

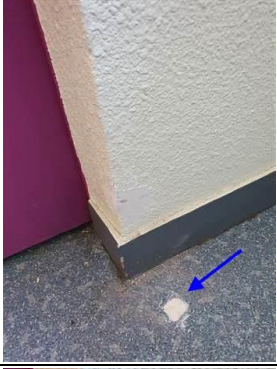
M138-2	<p><u>Localisation</u> : 6ème étage - N6-41 Circulation</p> <p><u>Echantillons</u> : P138-2</p> <p><u>Description</u> : Matériau souple de type revêtement de sol (bleu) (tacheté)</p>	Absence d'amiante (Après analyse en laboratoire)

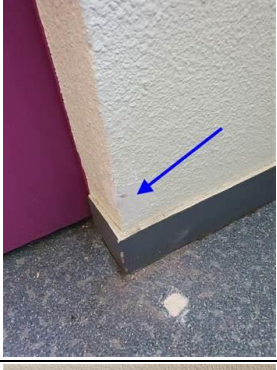
M139	<p><u>Localisation</u> : 6ème étage - N6-41 Circulation</p> <p><u>Echantillons</u> : P139</p> <p><u>Description</u> : Enduit + peinture</p>	Absence d'amiante (Après analyse en laboratoire)

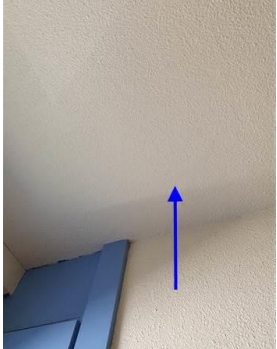
M140	<p><u>Localisation</u> : 6ème étage - N6-41 Circulation</p> <p><u>Echantillons</u> : P140</p> <p><u>Description</u> : Enduit + peinture</p>	Absence d'amiante (Après analyse en laboratoire)

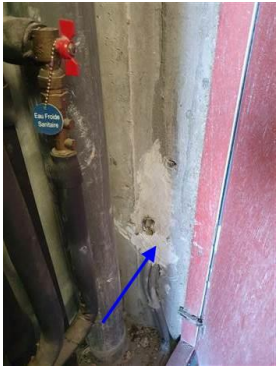
Zone	Identifiant + Description	Conclusion (justification)	Photo
M141	<p><u>Localisation</u> : 6ème étage - N6-41 Circulation</p> <p><u>Echantillons</u> : P141</p> <p><u>Description</u> : Scellement plâtre</p>	Absence d'amiante (Après analyse en laboratoire)

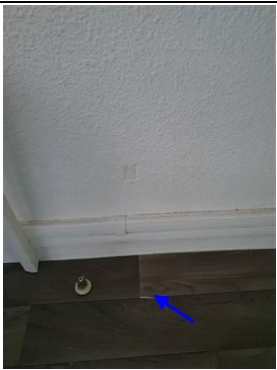
M142	<p><u>Localisation</u> : 7ème étage - N7-39 Chambre 704</p> <p><u>Echantillons</u> : P142</p> <p><u>Description</u> : Lino + colle + ragréage</p>	Absence d'amiante (Après analyse en laboratoire)

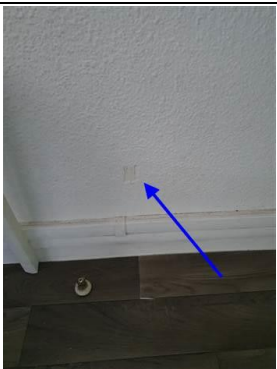
M143	<p><u>Localisation</u> : 7ème étage - N7-39 Chambre 704</p> <p><u>Echantillons</u> : P143</p> <p><u>Description</u> : Enduit + peinture</p>	Absence d'amiante (Après analyse en laboratoire)

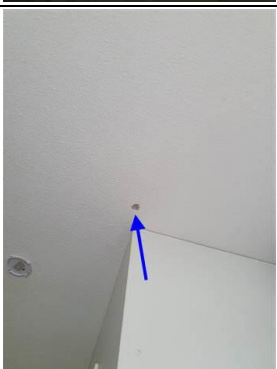
M144	<p><u>Localisation</u> : 7ème étage - N7-39 Chambre 704</p> <p><u>Echantillons</u> : P144</p> <p><u>Description</u> : Enduit + peinture</p>	Absence d'amiante (Après analyse en laboratoire)

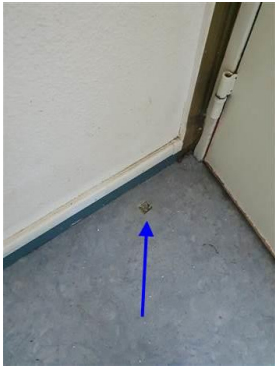
Zone	Identifiant + Description	Conclusion (justification)	Photo
M145	<p><u>Localisation</u> : 7ème étage - N7-23 Chambre 708</p> <p><u>Echantillons</u> : P145</p> <p><u>Description</u> : Lino + colle + ragréage</p>	Absence d'amiante (Après analyse en laboratoire)

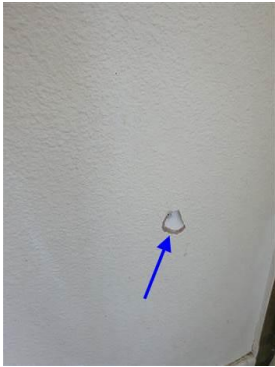
M146	<p><u>Localisation</u> : 7ème étage - N7-23 Chambre 708</p> <p><u>Echantillons</u> : P146</p> <p><u>Description</u> : Matériau de type peinture (beige) ; matériau semi-dur de type enduit (blanc) ; matériau de type peinture (beige) ; matériau (blanc) ; matériau souple fibreux de type papier, carton (marron) ; matériau semi-dur de type enduit (plâtreux) (blanc)</p>	Absence d'amiante (Après analyse en laboratoire)

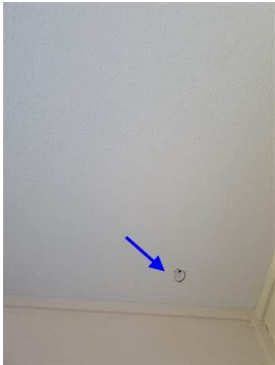
M147	<p><u>Localisation</u> : 7ème étage - N7-23 Chambre 708</p> <p><u>Echantillons</u> : P147</p> <p><u>Description</u> : Matériau semi-dur de type plâtre (blanc)</p>	Absence d'amiante (Après analyse en laboratoire)

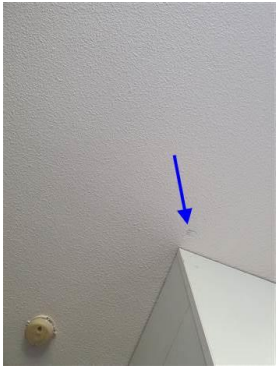
Zone	Identifiant + Description	Conclusion (justification)	Photo
M150	<p><u>Localisation</u> : 7ème étage - N7-15 Chambre 710 <u>Echantillons</u> : P150 <u>Description</u> : Enduit + peinture</p>	<p>Absence d'amiante (Après analyse en laboratoire)</p>

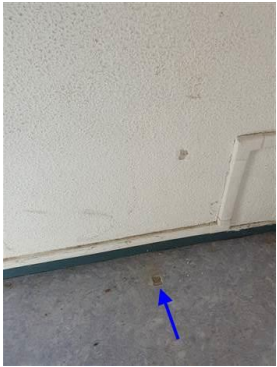
M151	<p><u>Localisation</u> : 7ème étage - N7-11 Chambre 715 <u>Echantillons</u> : P151 <u>Description</u> : Lino + colle + ragréage</p>	<p>Absence d'amiante (Après analyse en laboratoire)</p>

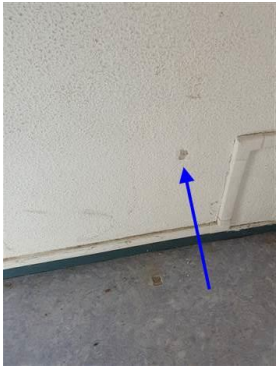
M152	<p><u>Localisation</u> : 7ème étage - N7-11 Chambre 715 <u>Echantillons</u> : P152 <u>Description</u> : Enduit + peinture</p>	<p>Présence d'amiante (Après analyse en laboratoire)</p>

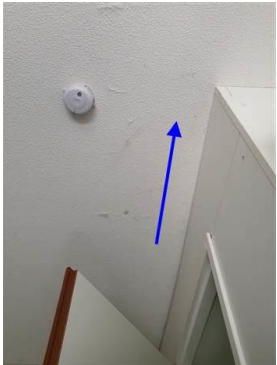
M153	<p><u>Localisation</u> : 7ème étage - N7-11 Chambre 715 <u>Echantillons</u> : P153 <u>Description</u> : Enduit + peinture</p>	<p>Absence d'amiante (Après analyse en laboratoire)</p>

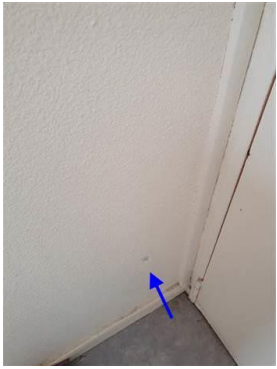
Zone	Identifiant + Description	Conclusion (justification)	Photo
M154	<p><u>Localisation</u> : 7ème étage - N7-27 Chambre 719 <u>Echantillons</u> : P154 <u>Description</u> : Enduit + peinture</p>	Absence d'amiante (Après analyse en laboratoire)

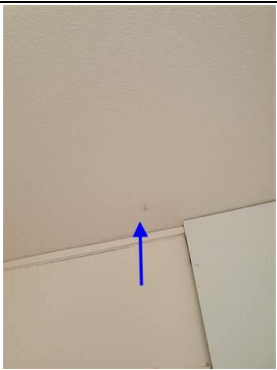
M155	<p><u>Localisation</u> : 7ème étage - N7-27 Chambre 719 <u>Echantillons</u> : P155 <u>Description</u> : Enduit + peinture</p>	Absence d'amiante (Après analyse en laboratoire)

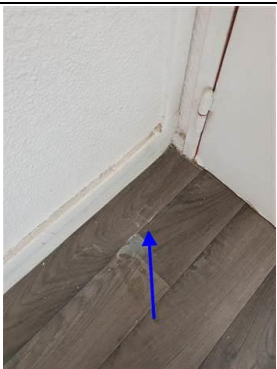
M156	<p><u>Localisation</u> : 7ème étage - N7-42 Chambre 723 <u>Echantillons</u> : P156 <u>Description</u> : Lino + colle + ragréage</p>	Absence d'amiante (Après analyse en laboratoire)

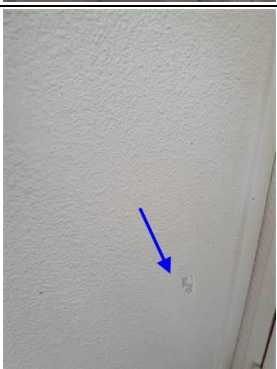
M157	<p><u>Localisation</u> : 7ème étage - N7-42 Chambre 723 <u>Echantillons</u> : P157 <u>Description</u> : Enduit + peinture</p>	Absence d'amiante (Après analyse en laboratoire)

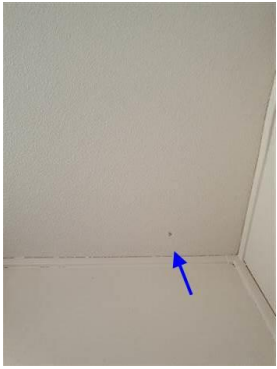
Zone	Identifiant + Description	Conclusion (justification)	Photo
M158	<p><u>Localisation</u> : 7ème étage - N7-42 Chambre 723</p> <p><u>Echantillons</u> : P158</p> <p><u>Description</u> : Enduit + peinture</p>	Absence d'amiante (Après analyse en laboratoire)

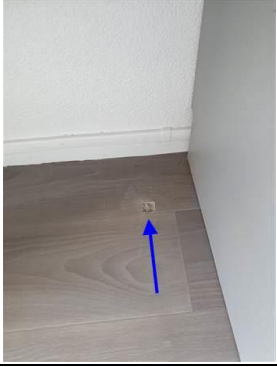
M159-2	<p><u>Localisation</u> : 7ème étage - N7-58 Chambre 727</p> <p><u>Echantillons</u> : P159-2</p> <p><u>Description</u> : Matériau de type colle (jaune) ; matériau semi-dur de type ragréage (granulaire) (gris) ; matériau de type colle (jaune) ; matériau semi-dur de type ragréage (granulaire) (gris) (foncé)</p>	Absence d'amiante (Après analyse en laboratoire)

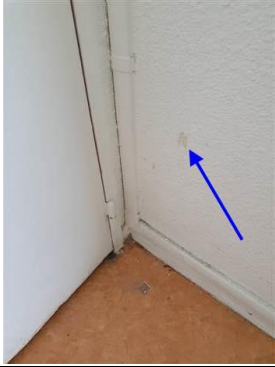
M167	<p><u>Localisation</u> : 8ème étage - N8-33 Chambre 805</p> <p><u>Echantillons</u> : P167</p> <p><u>Description</u> : Enduit + peinture</p>	Absence d'amiante (Après analyse en laboratoire)

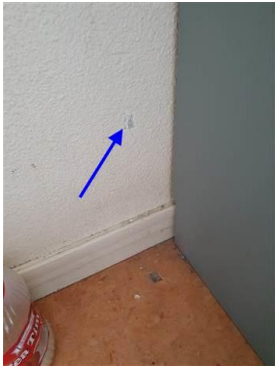
M170	<p><u>Localisation</u> : 8ème étage - N8-17 Chambre 809</p> <p><u>Echantillons</u> : P170</p> <p><u>Description</u> : Enduit + peinture</p>	Absence d'amiante (Après analyse en laboratoire)

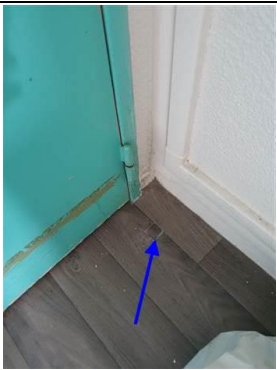
M175	<p><u>Localisation</u> : 8ème étage - N8-21 Chambre 818 <u>Echantillons</u> : P175 <u>Description</u> : Enduit + peinture</p>	<p>Absence d'amiante (Après analyse en laboratoire)</p>

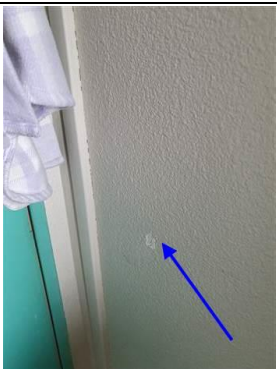
M176	<p><u>Localisation</u> : 8ème étage - N8-21 Chambre 818 <u>Echantillons</u> : P176 <u>Description</u> : Enduit + peinture</p>	<p>Absence d'amiante (Après analyse en laboratoire)</p>

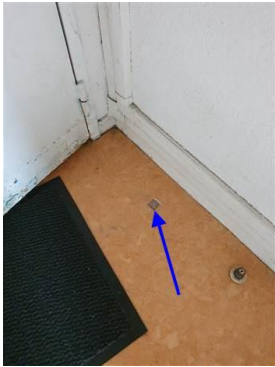
M178	<p><u>Localisation</u> : 8ème étage - N8-37 Chambre 822</p> <p><u>Echantillons</u> : P178</p> <p><u>Description</u> : Enduit + peinture</p>	Absence d'amiante (Après analyse en laboratoire)

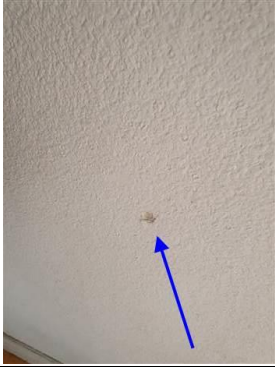
M179	<p><u>Localisation</u> : 8ème étage - N8-37 Chambre 822</p> <p><u>Echantillons</u> : P179</p> <p><u>Description</u> : Enduit + peinture</p>	Absence d'amiante (Après analyse en laboratoire)

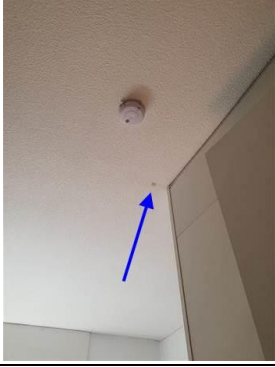
M180	<p><u>Localisation</u> : 8ème étage - N8-54 Chambre 826</p> <p><u>Echantillons</u> : P180</p> <p><u>Description</u> : Enduit + peinture</p>	Absence d'amiante (Après analyse en laboratoire)

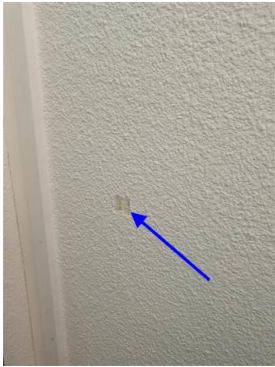
M182	<p><u>Localisation</u> : 8ème étage - N8-54 Chambre 826</p> <p><u>Echantillons</u> : P182</p> <p><u>Description</u> : Enduit + peinture</p>	<p>Absence d'amiante (Après analyse en laboratoire)</p>

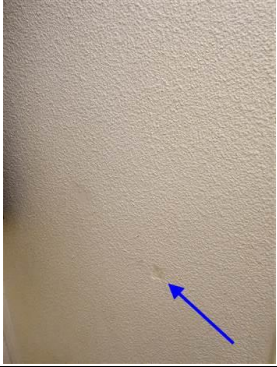
M209	<p><u>Localisation</u> : 10ème étage - N10-50 Chambre 1001</p> <p><u>Echantillons</u> : P209</p> <p><u>Description</u> : Enduit + peinture</p>	Absence d'amiante (Après analyse en laboratoire)

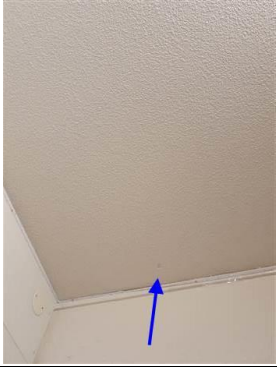
Zone	Identifiant + Description	Conclusion (justification)	Photo
M211	<u>Localisation</u> : 10ème étage - N10-33 Chambre 1005 <u>Echantillons</u> : P211 <u>Description</u> : Enduit + peinture	Absence d'amiante (Après analyse en laboratoire)	 
M212	<u>Localisation</u> : 10ème étage - N10-33 Chambre 1005 <u>Echantillons</u> : P212 <u>Description</u> : Enduit + peinture	Absence d'amiante (Après analyse en laboratoire)

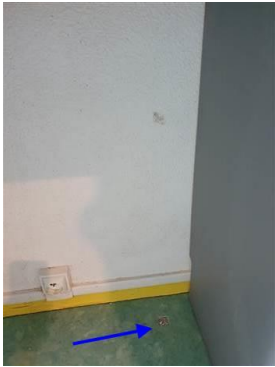
Zone	Identifiant + Description	Conclusion (justification)	Photo
M219	<u>Localisation</u> : 10ème étage - N10-56 Chambre 1027 <u>Echantillons</u> : P219 <u>Description</u> : Lino + colle + ragréage	Absence d'amiante (Après analyse en laboratoire)

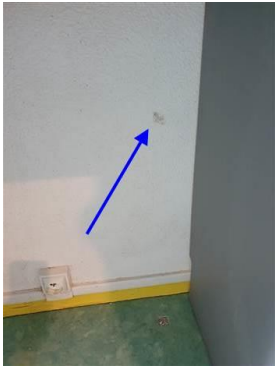
M220	<u>Localisation</u> : 10ème étage - N10-56 Chambre 1027 <u>Echantillons</u> : P220 <u>Description</u> : Enduit + peinture	Absence d'amiante (Après analyse en laboratoire)

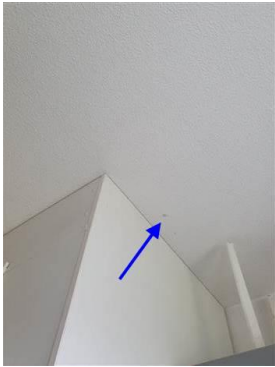
M221	<u>Localisation</u> : 10ème étage - N10-56 Chambre 1027 <u>Echantillons</u> : P221 <u>Description</u> : Enduit + peinture	Absence d'amiante (Après analyse en laboratoire)

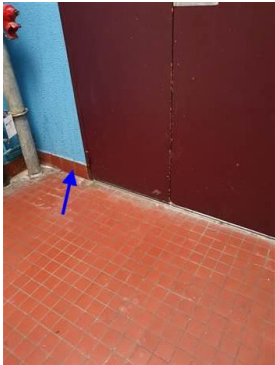
M222	<u>Localisation</u> : 10ème étage - N10-68 Palier <u>Echantillons</u> : P222 <u>Description</u> : Matériau dur de type carrelage, faïence (rouge) ; matériau dur de type ciment-colle (gris) (granulaire) ; matériau dur (gris) (clair)	Absence d'amiante (Après analyse en laboratoire)

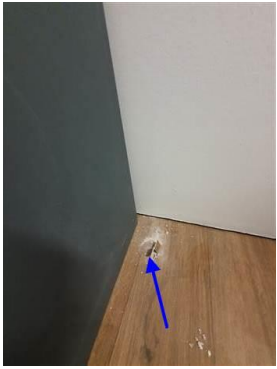
Zone	Identifiant + Description	Conclusion (justification)	Photo
M233-4	<p><u>Localisation</u> : Rez de chaussée - N0-27 Bureau</p> <p><u>Echantillons</u> : P233-4</p> <p><u>Description</u> : Matériau de type colle (jaune) n°1</p>	Absence d'amiante (Après analyse en laboratoire)

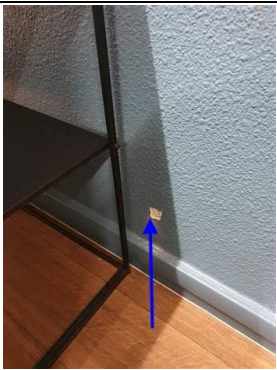
M234	<p><u>Localisation</u> : Rez de chaussée - N0-25 Bureau</p> <p><u>Echantillons</u> : P234</p> <p><u>Description</u> : Enduit + peinture</p>	Absence d'amiante (Après analyse en laboratoire)

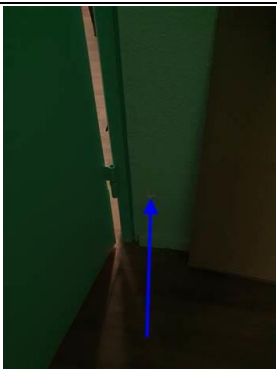
M235	<p><u>Localisation</u> : Rez de chaussée - N0-24 Bureau</p> <p><u>Echantillons</u> : P235</p> <p><u>Description</u> : Enduit + peinture</p>	Absence d'amiante (Après analyse en laboratoire)

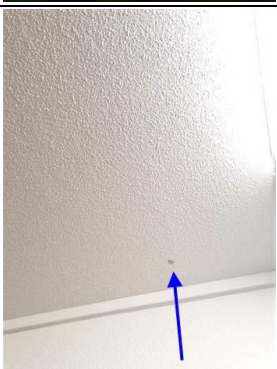
M236	<p><u>Localisation</u> : Rez de chaussée - N0-27 Bureau</p> <p><u>Echantillons</u> : P236</p> <p><u>Description</u> : Enduit + peinture</p>	Absence d'amiante (Après analyse en laboratoire)

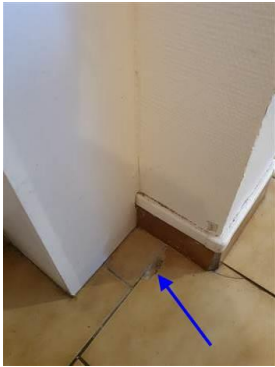
Zone	Identifiant + Description	Conclusion (justification)	Photo
M240	<p><u>Localisation</u> : Rez de chaussée - N0-26 Salle de réunion</p> <p><u>Echantillons</u> : P240</p> <p><u>Description</u> : Carrelage + colle</p>	Absence d'amiante (Après analyse en laboratoire)

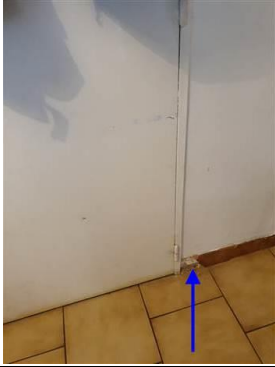
M241	<p><u>Localisation</u> : Rez de chaussée - N0-26 Salle de réunion</p> <p><u>Echantillons</u> : P241</p> <p><u>Description</u> : Matériau semi-dur de type enduit (blanc)</p>	Absence d'amiante (Après analyse en laboratoire)

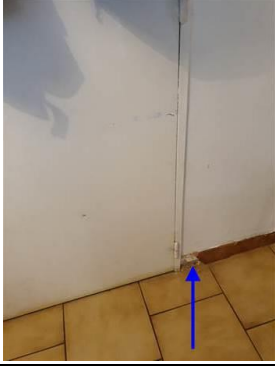
M241-2	<p><u>Localisation</u> : Rez de chaussée - N0-26 Salle de réunion</p> <p><u>Echantillons</u> : P241-2</p> <p><u>Description</u> : Matériau dur de type carrelage, faïence (beige) ; matériau dur de type ciment-colle (beige)</p>	Absence d'amiante (Après analyse en laboratoire)

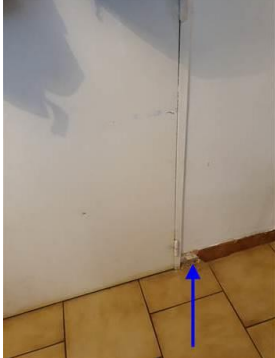
M241-3	<p><u>Localisation</u> : Rez de chaussée - N0-26 Salle de réunion</p> <p><u>Echantillons</u> : P241-3</p> <p><u>Description</u> : Matériau dur de type mortier, béton, chape (cimenteux) (gris)</p>	Absence d'amiante (Après analyse en laboratoire)

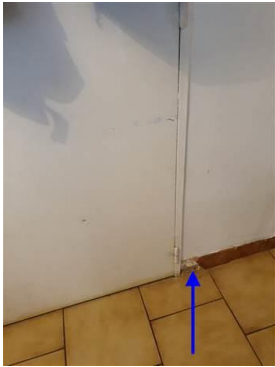
Zone	Identifiant + Description	Conclusion (justification)	Photo
M241-4	<p><u>Localisation</u> : Rez de chaussée - N0-26 Salle de réunion</p> <p><u>Echantillons</u> : P241-4</p> <p><u>Description</u> : Matériau souple fibreux de type papier, carton (beige)</p>	Absence d'amiante (Après analyse en laboratoire)

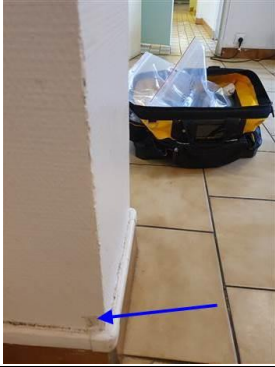
M242	<p><u>Localisation</u> : Rez de chaussée - N0-26 Salle de réunion</p> <p><u>Echantillons</u> : P242</p> <p><u>Description</u> : Toile de verre + colle + enduit + peinture</p>	Absence d'amiante (Après analyse en laboratoire)

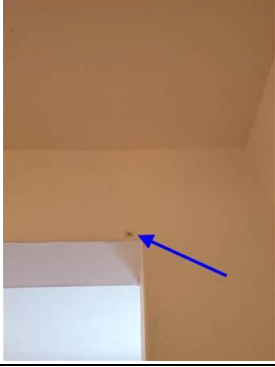
M243	<p><u>Localisation</u> : Rez de chaussée - N0-26 Salle de réunion</p> <p><u>Echantillons</u> : P243</p> <p><u>Description</u> : Matériau semi-dur de type enduit (blanc) ; matériau semi-dur de type enduit (cimenteux) (gris)</p>	Absence d'amiante (Après analyse en laboratoire)

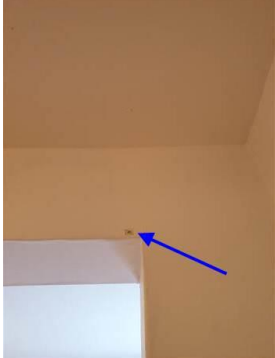
M243-2	<p><u>Localisation</u> : Rez de chaussée - N0-26 Salle de réunion</p> <p><u>Echantillons</u> : P243-2</p> <p><u>Description</u> : Matériau de type peinture (blanc) ; matériau de type tresse de fibres (blanc)</p>	Absence d'amiante (Après analyse en laboratoire)

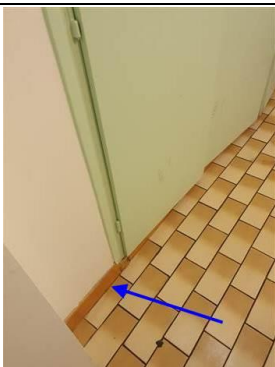
Zone	Identifiant + Description	Conclusion (justification)	Photo
M244	<u>Localisation</u> : Rez de chaussée - N0-20 Circulation <u>Echantillons</u> : P244 <u>Description</u> : Carrelage + colle	Absence d'amiante (Après analyse en laboratoire)	 
M245	<u>Localisation</u> : Rez de chaussée - N0-20 Circulation <u>Echantillons</u> : P245 <u>Description</u> : Plinthe carrelage + colle	Absence d'amiante (Après analyse en laboratoire)

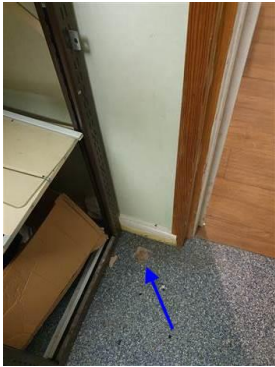
Zone	Identifiant + Description	Conclusion (justification)	Photo
M250	<p><u>Localisation</u> : Rez de chaussée - N0-16 Bureau <u>Echantillons</u> : P250 <u>Description</u> : Matériau de type colle bitumineux (noir)</p>	Présence d'amiante (Après analyse en laboratoire)

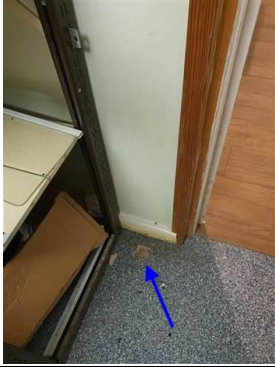
M250-2	<p><u>Localisation</u> : Rez de chaussée - N0-16 Bureau <u>Echantillons</u> : P250-2 <u>Description</u> : Matériau de type colle (jaune) ; matériau semi-dur de type ragréage (rose) en traces</p>	Présence d'amiante (Après analyse en laboratoire)

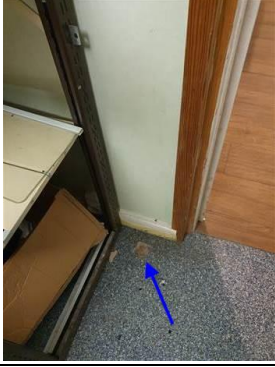
M250-3	<p><u>Localisation</u> : Rez de chaussée - N0-16 Bureau <u>Echantillons</u> : P250-3 <u>Description</u> : Matériau souple de type dalle de sol (gris)</p>	Présence d'amiante (Après analyse en laboratoire)

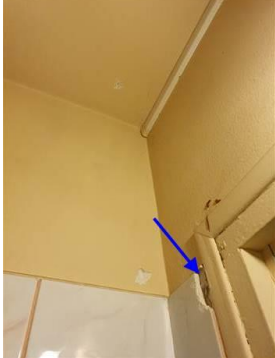
M251	<p><u>Localisation</u> : Rez de chaussée - N0-18 Stokage <u>Echantillons</u> : P251 <u>Description</u> : Matériau de type peinture (beige) ; matériau semi-dur de type enduit (blanc)</p>	Absence d'amiante (Après analyse en laboratoire)

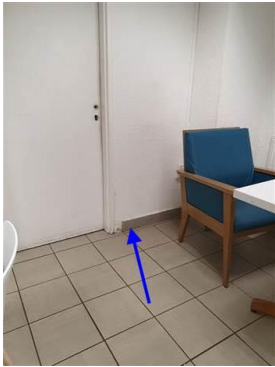
Zone	Identifiant + Description	Conclusion (justification)	Photo
M257-2	<p><u>Localisation</u> : Rez de chaussée - N0-6 Rangement</p> <p><u>Echantillons</u> : P257-2</p> <p><u>Description</u> : Matériau dur de type carrelage, faïence (gris) ; matériau dur de type ciment-colle (beige) ; matériau (friable) (blanc) en traces</p>	Absence d'amiante (Après analyse en laboratoire)

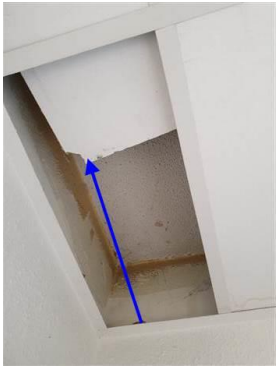
Zone	Identifiant + Description	Conclusion (justification)	Photo
M260-2	<p><u>Localisation</u> : Rez de chaussée - N0-6 Rangement</p> <p><u>Echantillons</u> : P260-2</p> <p><u>Description</u> : Matériau fibreux de type isolant (jaune)</p>	<p>Absence d'amiante (Après analyse en laboratoire)</p>

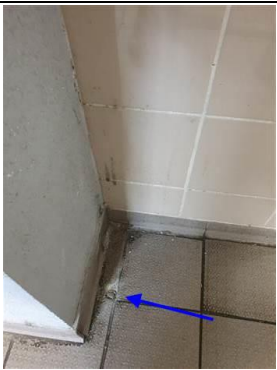
M261	<p><u>Localisation</u> : 1er étage - N1-58 Chambre</p> <p><u>Echantillons</u> : P261</p> <p><u>Description</u> : Matériau dur de type carrelage, faïence (gris) ; matériau dur de type joint ciment (gris)</p>	<p>Absence d'amiante (Après analyse en laboratoire)</p>

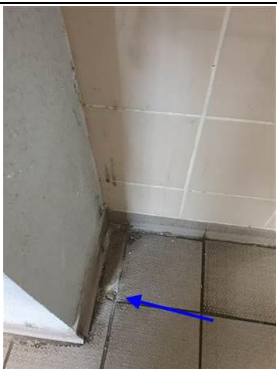
M261-2	<p><u>Localisation</u> : 1er étage - N1-58 Chambre</p> <p><u>Echantillons</u> : P261-2</p> <p><u>Description</u> : Matériau dur de type ciment-colle (gris) (clair) ; matériau de type colle bitumineux (noir)</p>	<p>Présence d'amiante (Après analyse en laboratoire)</p>

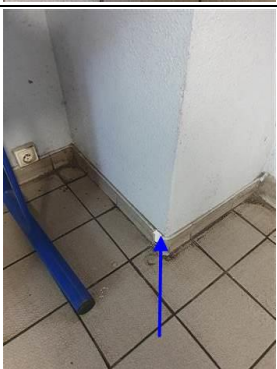
M262	<p><u>Localisation</u> : 1er étage - N1-58 Chambre</p> <p><u>Echantillons</u> : P262</p> <p><u>Description</u> : Matériau dur de type joint ciment (gris)</p>	<p>Absence d'amiante (Après analyse en laboratoire)</p>

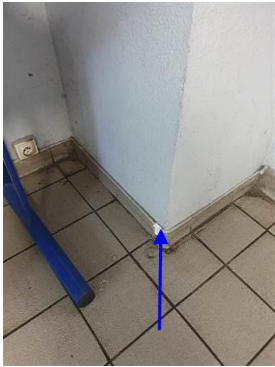
Zone	Identifiant + Description	Conclusion (justification)	Photo
M262-2	<p><u>Localisation</u> : 1er étage - N1-58 Chambre <u>Echantillons</u> : P262-2 <u>Description</u> : Matériau dur de type carrelage, faïence (gris) ; matériau dur de type ciment-colle (beige) ; matériau (friable) (blanc) en traces</p>	Absence d'amiante (Après analyse en laboratoire)

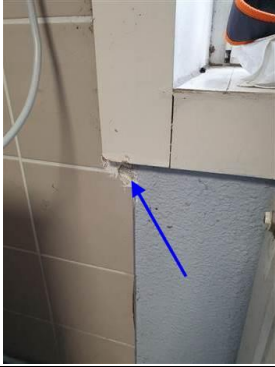
M263	<p><u>Localisation</u> : 1er étage - N1-58 Chambre <u>Echantillons</u> : P263 <u>Description</u> : Matériau de type peinture (beige) ; matériau semi-dur de type enduit (blanc)</p>	Présence d'amiante (Après analyse en laboratoire)

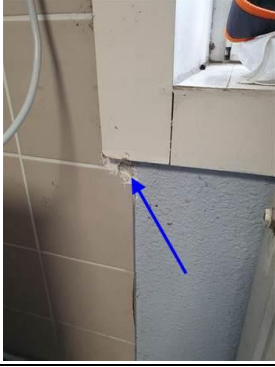
M263-2	<p><u>Localisation</u> : 1er étage - N1-58 Chambre <u>Echantillons</u> : P263-2 <u>Description</u> : Matériau dur de type carrelage, faïence (beige) ; matériau dur de type ciment-colle (blanc)</p>	Absence d'amiante (Après analyse en laboratoire)

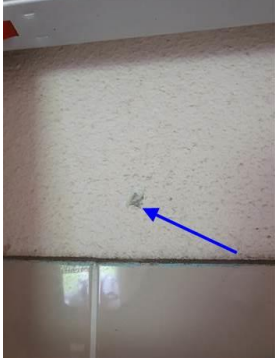
M264	<p><u>Localisation</u> : 1er étage - N1-58 Chambre <u>Echantillons</u> : P264 <u>Description</u> : Enduit + peinture</p>	Présence d'amiante (Après analyse en laboratoire)

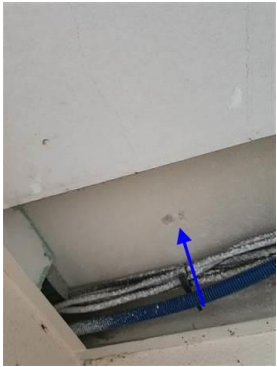
Zone	Identifiant + Description	Conclusion (justification)	Photo
M265	<p>Localisation : 1er étage - N1-58 Chambre</p> <p>Echantillons : P265</p> <p>Description : Enduit + peinture</p>	<p>Absence d'amiante (Après analyse en laboratoire)</p>

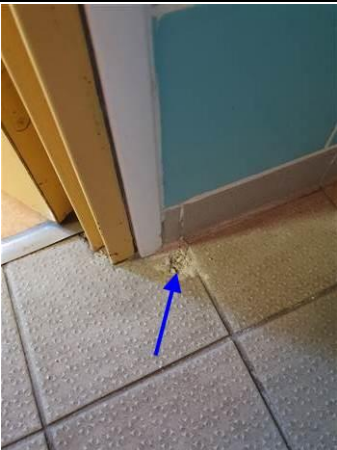
<p>Photo n° PhA001 Localisation : Rez de chaussée - N0-13 Salle de douche Ouvrage : 5 - Planchers et planchers techniques - Revêtements de sols Partie d'ouvrage : Sol Description : Carrelage + colle + joint</p>

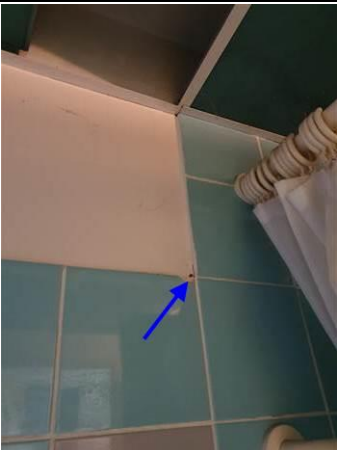
<p>Photo n° PhA002 Localisation : Rez de chaussée - N0-13 Salle de douche Ouvrage : 5. Revêtements de sol et de murs - Revêtements de mur Partie d'ouvrage : Mur Description : Faïence + colle + joint</p>

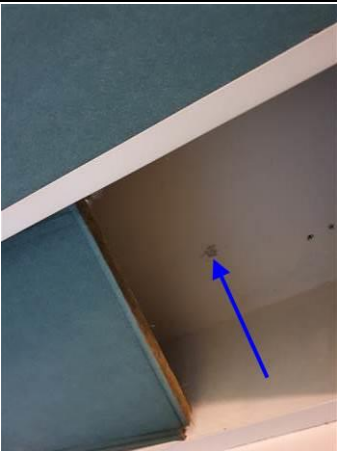
<p>Photo n° PhA003 Localisation : Rez de chaussée - N0-13 Salle de douche Ouvrage : 4. Plafonds et faux-plafonds - Plafonds Partie d'ouvrage : Plafond Description : Enduit + peinture</p>

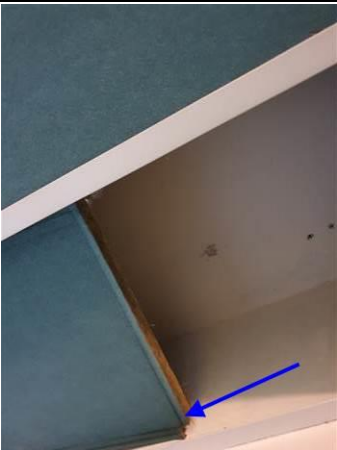
<p>Photo n° PhA004 Localisation : Rez de chaussée - N0-13 Salle de douche Ouvrage : 4. Plafonds et faux-plafonds - Faux-plafonds Partie d'ouvrage : Plafond Description : Matériau (bleu) ; matériau fibreux de type isolant (jaune) ; matériau (pulvérulent) (gris)</p>

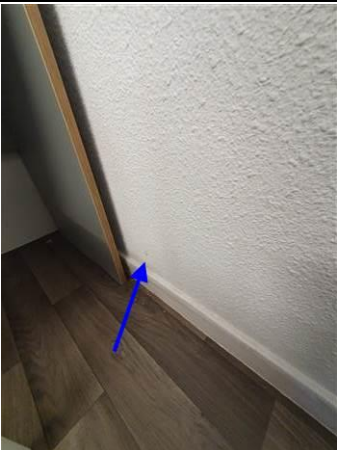
<p>Photo n° PhA010 Localisation : 1er étage - N1-3 Chambre 113 Ouvrage : 5. Revêtements de sol et de murs - Revêtements de murs Description : Enduit + peinture</p>

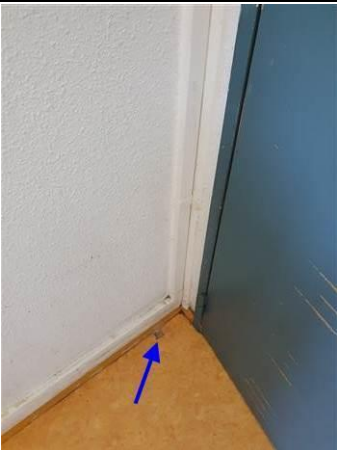
<p>Photo n° PhA009 Localisation : 1er étage - N1-3 Chambre 113 Ouvrage : 5. Revêtements de sol et de murs - Revêtements de sol (l'analyse doit concerner chacune des couches du revêtement) Partie d'ouvrage : Sol Description : Lino 1 + colle</p>

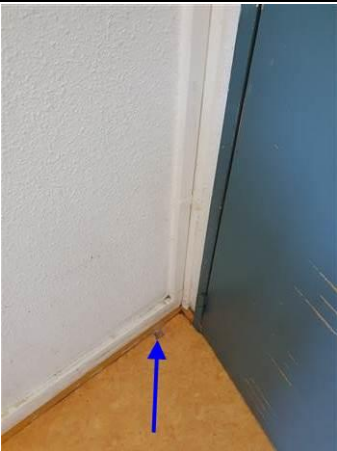
<p>Photo n° PhA013 Localisation : 1er étage - N1-7 Chambre 112 Ouvrage : 5. Revêtements de sol et de murs - Revêtements de sol (l'analyse doit concerner chacune des couches du revêtement) Description : Ragraéage + colle noire</p>

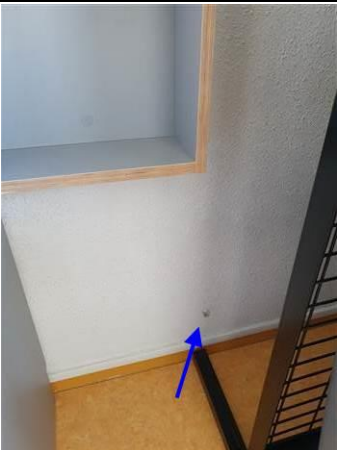
<p>Photo n° PhA011 Localisation : 1er étage - N1-3 Chambre 113 Ouvrage : 5. Revêtements de sol et de murs - Revêtements de murs Partie d'ouvrage : Mur Description : Enduit + peinture</p>

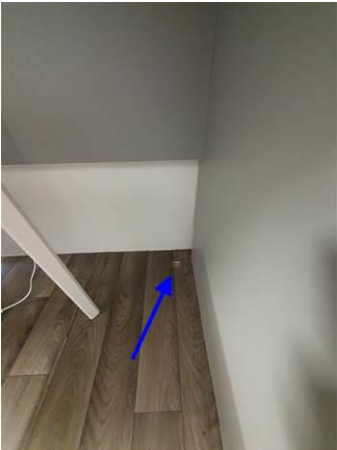
<p>Photo n° PhA014 Localisation : 1er étage - N1-3 Chambre 113 Ouvrage : 5 - Planchers et planchers techniques - Revêtements de sols Partie d'ouvrage : Sol Description : Lino 2 + colle + ragréage</p>

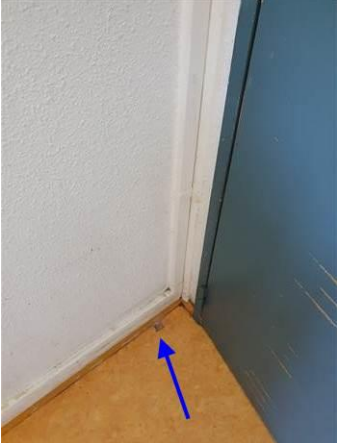
<p>Photo n° PhA016 Localisation : 1er étage - N1-7 Chambre 112 Ouvrage : 5 - Planchers et planchers techniques - Revêtements de sols Partie d'ouvrage : Sol Description : Ragréage + colle noire</p>

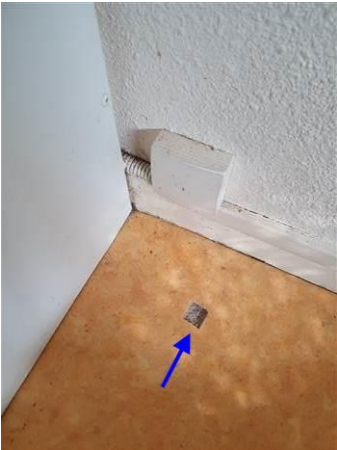
<p>Photo n° PhA017 Localisation : 1er étage - N1-11 Chambre 115 Ouvrage : 5 - Planchers et planchers techniques - Revêtements de sols Partie d'ouvrage : Sol Description : Ragrée + colle noire</p>

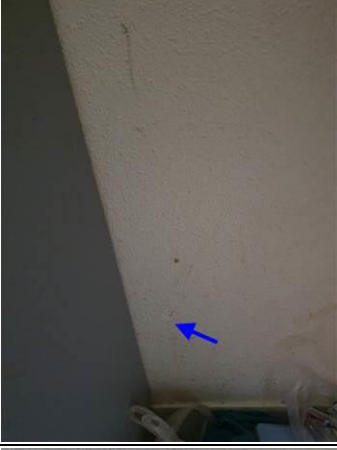
<p>Photo n° PhA019 Localisation : 1er étage - N1-15 Chambre 110 Ouvrage : 4 - Plafonds et faux plafonds - Plafonds Partie d'ouvrage : Plafond Description : Enduit + peinture</p>

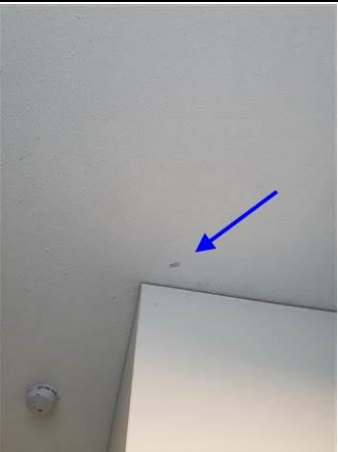
<p>Photo n° PhA025 Localisation : 1er étage - N1-31 Chambre 106 Ouvrage : 4 - Plafonds et faux plafonds - Plafonds Partie d'ouvrage : Plafond Description : Enduit + peinture</p>

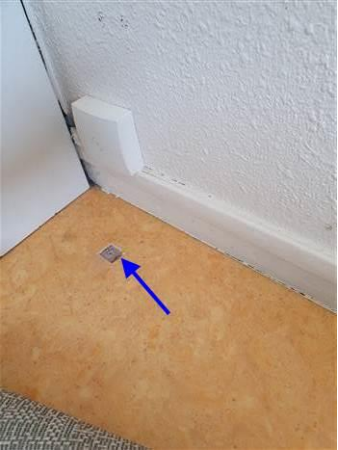
<p>Photo n° PhA026 Localisation : 1er étage - N1-42 Chambre 123 Ouvrage : 5 - Planchers et planchers techniques - Revêtements de sols Partie d'ouvrage : Sol Description : Matériau souple de type revêtement de sol (beige) (tacheté) (orange)</p>

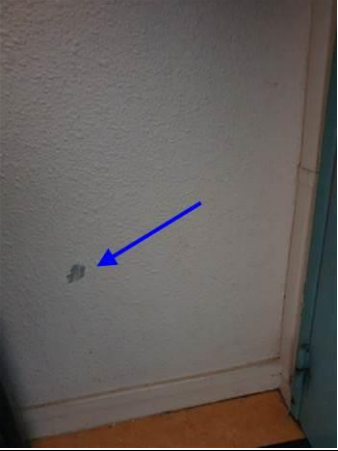
<p>Photo n° PhA027 Localisation : 1er étage - N1-42 Chambre 123 Ouvrage : 3 - Parois verticales intérieures - Murs et cloisons maçonnés Partie d'ouvrage : Mur Description : Enduit + peinture</p>

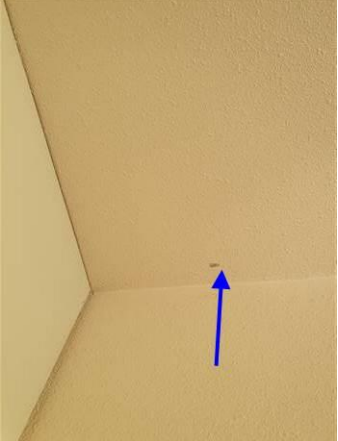
<p>Photo n° PhA028 Localisation : 1er étage - N1-42 Chambre 123 Ouvrage : 4 - Plafonds et faux plafonds - Plafonds Partie d'ouvrage : Plafond Description : Enduit + peinture</p>

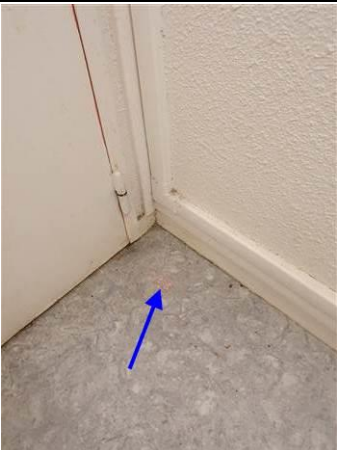
<p>Photo n° PhA041 Localisation : 2ème étage - N2-5 Chambre 214 Ouvrage : 5 - Planchers et planchers techniques - Revêtements de sols Partie d'ouvrage : Sol Description : Matériau souple de type revêtement de sol (gris) (tacheté)</p>

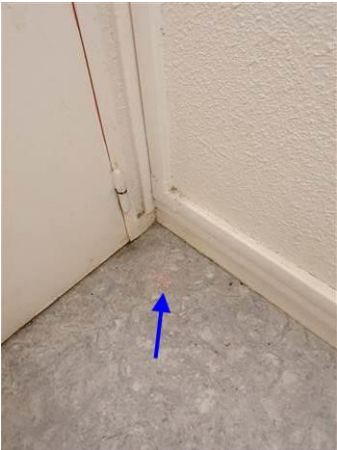
<p>Photo n° PhA042 Localisation : 2ème étage - N2-5 Chambre 214 Ouvrage : 5 - Planchers et planchers techniques - Revêtements de sols Partie d'ouvrage : Sol Description : Ragréege + colle noire</p>

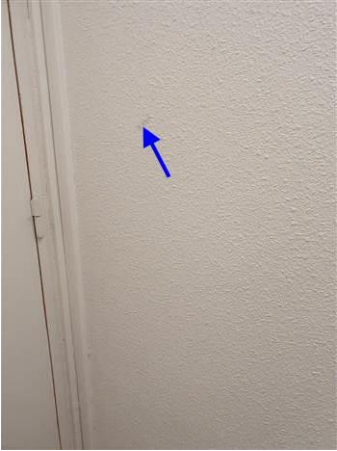
<p>Photo n° PhA043 Localisation : 2ème étage - N2-5 Chambre 214 Ouvrage : 3 - Parois verticales intérieures - Murs et cloisons maçonnés Partie d'ouvrage : Mur Description : Enduit + peinture</p>

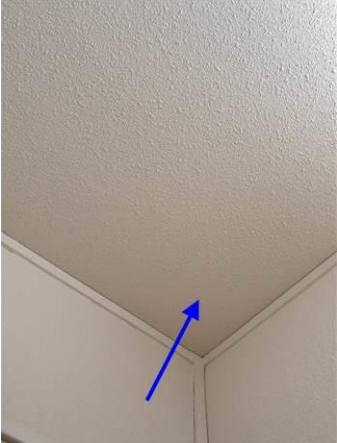
<p>Photo n° PhA044 Localisation : 2ème étage - N2-5 Chambre 214 Ouvrage : 4 - Plafonds et faux plafonds - Plafonds Partie d'ouvrage : Plafond Description : Enduit + peinture</p>

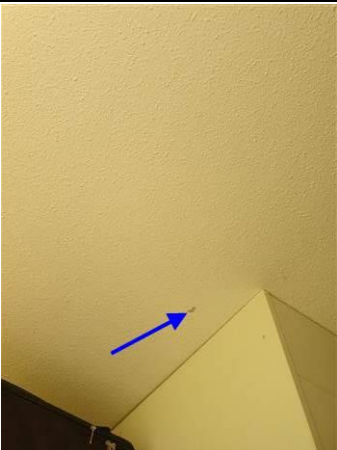
<p>Photo n° PhA049 Localisation : 2ème étage - N2-21 Chambre 218 Ouvrage : 4 - Plafonds et faux plafonds - Plafonds Partie d'ouvrage : Plafond Description : Enduit + peinture</p>

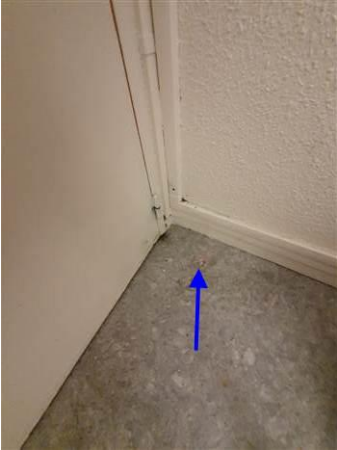
<p>Photo n° PhA050 Localisation : 2ème étage - N2-37 Chambre 222 Ouvrage : 5 - Planchers et planchers techniques - Revêtements de sols Partie d'ouvrage : Sol Description : Matériau souple de type revêtement de sol (marbré) (gris)</p>

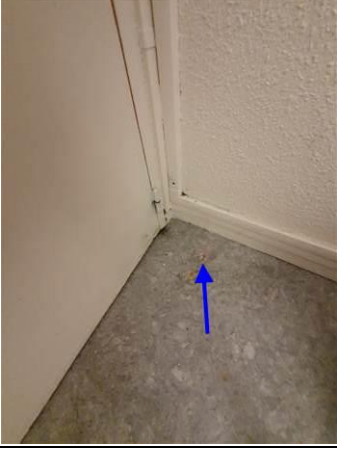
<p>Photo n° PhA051 Localisation : 2ème étage - N2-37 Chambre 222 Ouvrage : 5 - Planchers et planchers techniques - Revêtements de sols Partie d'ouvrage : Sol Description : Ragraéage + colle noire</p>

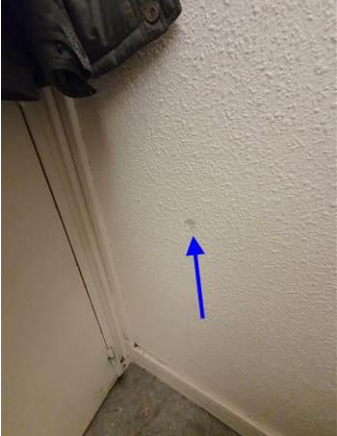
<p>Photo n° PhA052 Localisation : 2ème étage - N2-37 Chambre 222 Ouvrage : 3 - Parois verticales intérieures - Murs et cloisons maçonnés Partie d'ouvrage : Mur Description : Enduit + peinture</p>

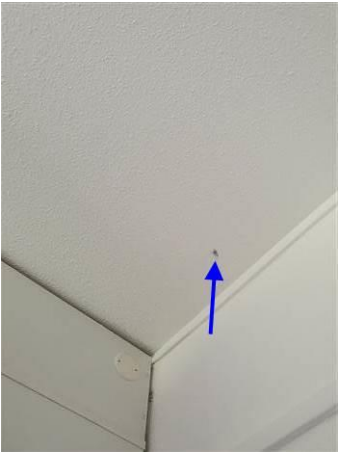
<p>Photo n° PhA054 Localisation : 2ème étage - N2-54 Chambre 226 Ouvrage : 4 - Plafonds et faux plafonds - Plafonds Partie d'ouvrage : Plafond Description : Enduit + peinture</p>

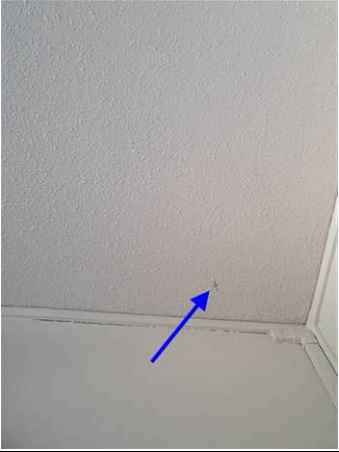
<p>Photo n° PhA057 Localisation : 3ème étage - N3-48 Chambre 302 Ouvrage : 4 - Plafonds et faux plafonds - Plafonds Partie d'ouvrage : Plafond Description : Enduit + peinture</p>

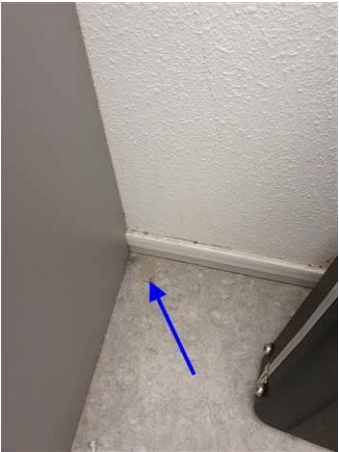
<p>Photo n° PhA058 Localisation : 3ème étage - N3-39 Chambre 304 Ouvrage : 5 - Planchers et planchers techniques - Revêtements de sols Partie d'ouvrage : Sol Description : Matériau de type colle (jaune) ; matériau semi-dur de type ragréage (rose) ; matériau de type colle bitumineux (noir)</p>

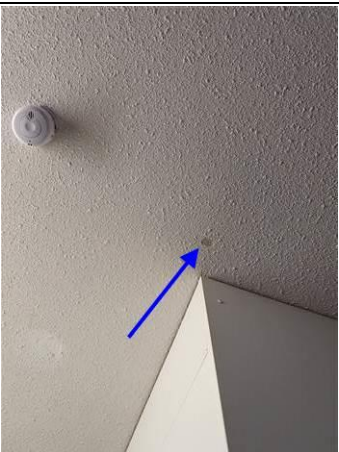
<p>Photo n° PhA059 Localisation : 3ème étage - N3-39 Chambre 304 Ouvrage : 3 - Parois verticales intérieures - Murs et cloisons maçonnés Partie d'ouvrage : Mur Description : Enduit + peinture</p>

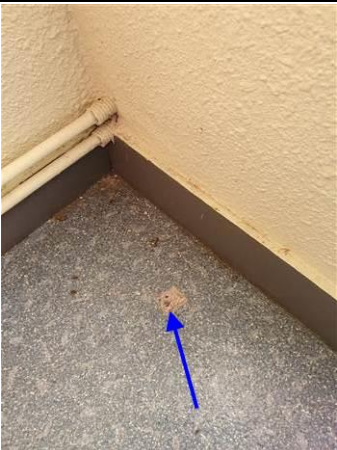
<p>Photo n° PhA064 Localisation : 3ème étage - N3-27 Chambre 319 Ouvrage : 5 - Planchers et planchers techniques - Revêtements de sols Partie d'ouvrage : Sol Description : Matériau souple de type revêtement de sol (marbré)</p>

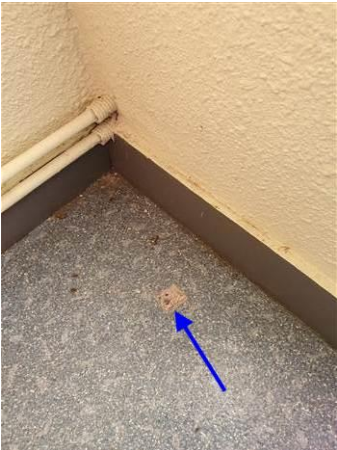
<p>Photo n° PhA065 Localisation : 3ème étage - N3-41 Circulation Ouvrage : 5 - Planchers et planchers techniques - Revêtements de sols Partie d'ouvrage : Sol Description : Matériau de type colle (jaune) ; matériau semi-dur de type ragréage (rose)</p>

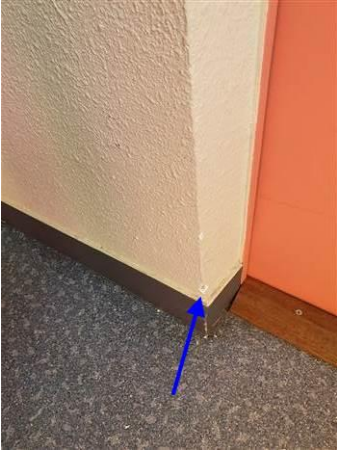
<p>Photo n° PhA066 Localisation : 3ème étage - N3-41 Circulation Ouvrage : 5 - Planchers et planchers techniques - Revêtements de sols Partie d'ouvrage : Sol Description : Ragréage + colle noire</p>

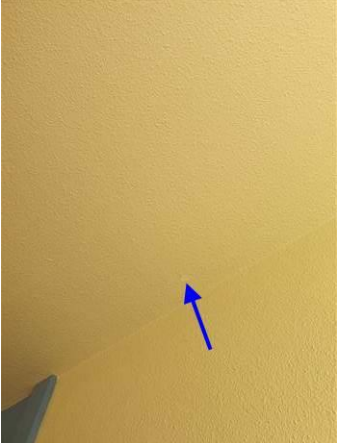
<p>Photo n° PhA067 Localisation : 3ème étage - N3-41 Circulation Ouvrage : 3 - Parois verticales intérieures - Murs et cloisons maçonnés Partie d'ouvrage : Mur Description : Enduit + peinture</p>

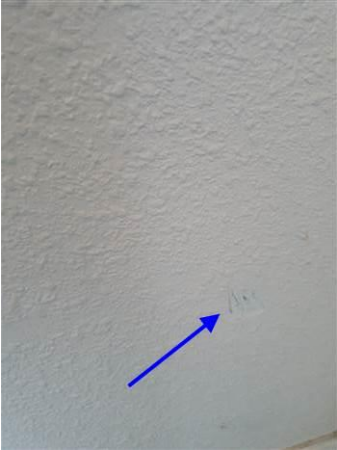
<p>Photo n° PhA101 Localisation : 5ème étage - N5-31 Chambre 506 Ouvrage : 3 - Parois verticales intérieures - Murs et cloisons maçonnés Partie d'ouvrage : Mur Description : Enduit + peinture</p>

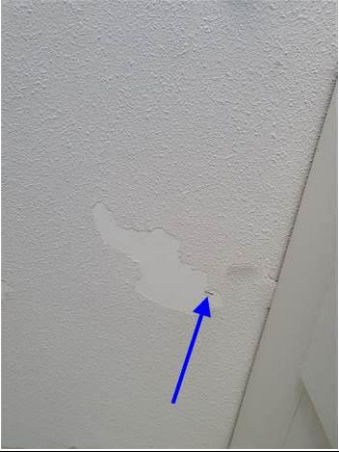
<p>Photo n° PhA104 Localisation : 5ème étage - N5-15 Chambre 510 Ouvrage : 3 - Parois verticales intérieures - Murs et cloisons maçonnés Partie d'ouvrage : Mur Description : Enduit + peinture</p>

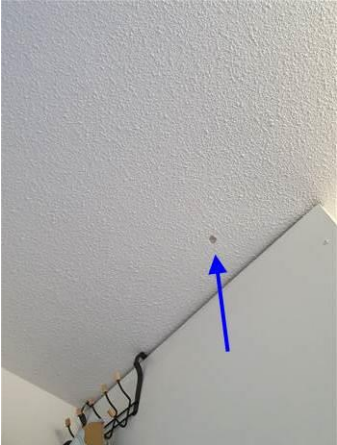
<p>Photo n° PhA113 Localisation : 5ème étage - N5-42 Chambre 523 Ouvrage : 4 - Plafonds et faux plafonds - Plafonds Partie d'ouvrage : Plafond Description : Enduit + peinture</p>
 	<p>Photo n° PhA114 Localisation : 5ème étage - N5-64 Chambre 530 Ouvrage : 5 - Planchers et planchers techniques - Revêtements de sols Partie d'ouvrage : Sol Description : Lino + colle + ragréage + colle noire</p>
 	<p>Photo n° PhA115 Localisation : 5ème étage - N5-64 Chambre 530 Ouvrage : 3 - Parois verticales intérieures - Murs et cloisons maçonnés Partie d'ouvrage : Mur Description : Enduit + peinture</p>

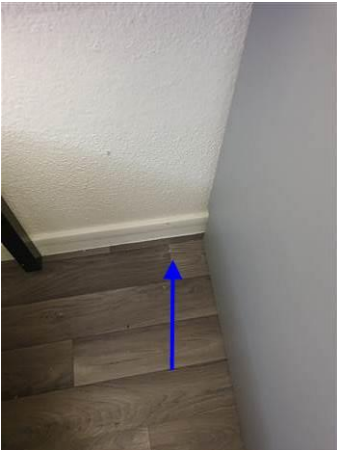
<p>Photo n° PhA126 Localisation : 6ème étage - N6-5 Chambre 614 Ouvrage : 5 - Planchers et planchers techniques - Revêtements de sols Partie d'ouvrage : Sol Description : Lino + colle + ragréage + colle</p>
 	<p>Photo n° PhA127 Localisation : 6ème étage - N6-5 Chambre 614 Ouvrage : 3 - Parois verticales intérieures - Murs et cloisons maçonnés Partie d'ouvrage : Mur Description : Enduit + peinture</p>
 	<p>Photo n° PhA128 Localisation : 6ème étage - N6-5 Chambre 614 Ouvrage : 4 - Plafonds et faux plafonds - Plafonds Partie d'ouvrage : Plafond Description : Enduit + peinture</p>

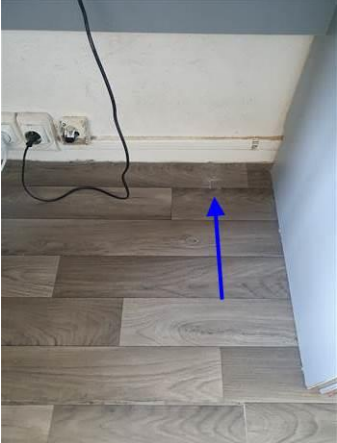
<p>Photo n° PhA148 Localisation : 7ème étage - N7-15 Chambre 710 Ouvrage : 5 - Planchers et planchers techniques - Revêtements de sols Partie d'ouvrage : Sol Description : Lino + colle + ragréage</p>

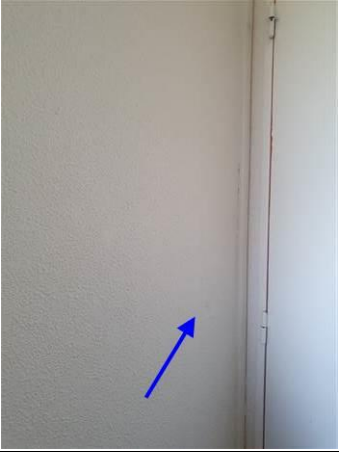
<p>Photo n° PhA149 Localisation : 7ème étage - N7-15 Chambre 710 Ouvrage : 3 - Parois verticales intérieures - Murs et cloisons maçonnés Partie d'ouvrage : Mur Description : Enduit + peinture</p>

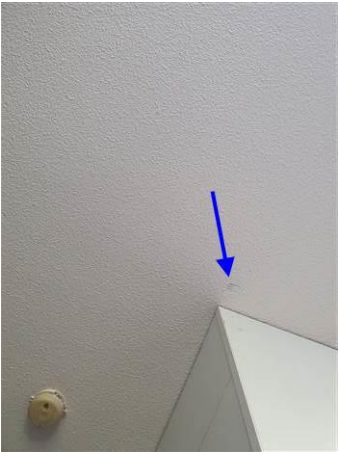
<p>Photo n° PhA150 Localisation : 7ème étage - N7-15 Chambre 710 Ouvrage : 4 - Plafonds et faux plafonds - Plafonds Partie d'ouvrage : Plafond Description : Enduit + peinture</p>

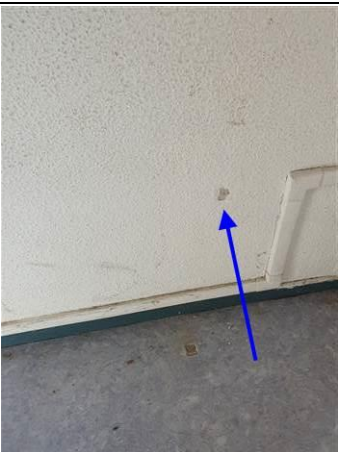
<p>Photo n° PhA152 Localisation : 7ème étage - N7-11 Chambre 715 Ouvrage : 3 - Parois verticales intérieures - Murs et cloisons maçonnés Partie d'ouvrage : Mur Description : Enduit + peinture</p>

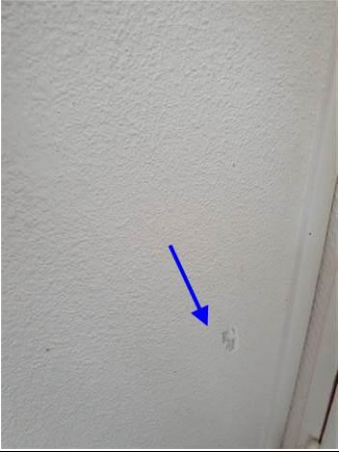
<p>Photo n° PhA157 Localisation : 7ème étage - N7-42 Chambre 723 Ouvrage : 3 - Parois verticales intérieures - Murs et cloisons maçonnés Partie d'ouvrage : Mur Description : Enduit + peinture</p>

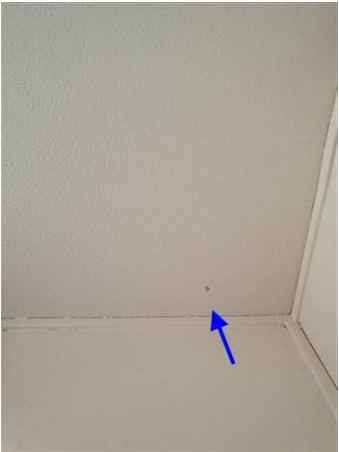
<p>Photo n° PhA158 Localisation : 7ème étage - N7-42 Chambre 723 Ouvrage : 4 - Plafonds et faux plafonds - Plafonds Partie d'ouvrage : Plafond Description : Enduit + peinture</p>

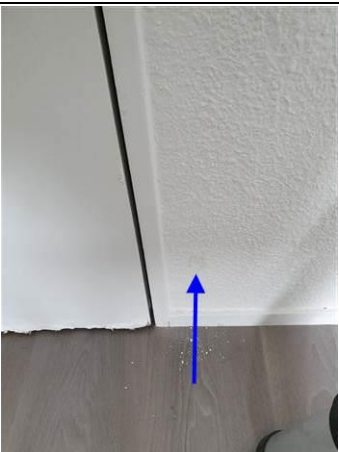
<p>Photo n° PhA160 Localisation : 7ème étage - N7-58 Chambre 727 Ouvrage : 3 - Parois verticales intérieures - Murs et cloisons maçonnés Partie d'ouvrage : Mur Description : Enduit + peinture</p>

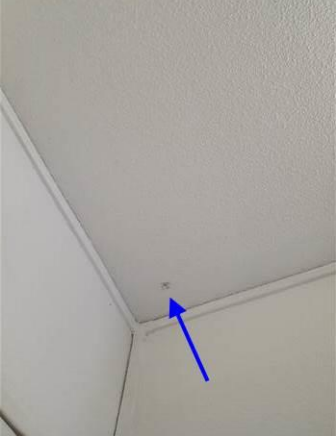
<p>Photo n° PhA164 Localisation : 8ème étage - N8-50 Chambre 801 Ouvrage : 4 - Plafonds et faux plafonds - Plafonds Partie d'ouvrage : Plafond Description : Enduit + peinture</p>

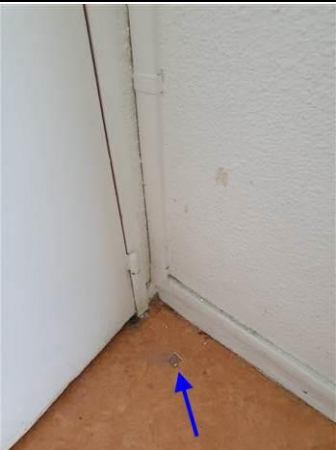
<p>Photo n° PhA165 Localisation : 8ème étage - N8-33 Chambre 805 Ouvrage : 5 - Planchers et planchers techniques - Revêtements de sols Partie d'ouvrage : Sol Description : Lino + colle + ragréage</p>
 	<p>Photo n° PhA166 Localisation : 8ème étage - N8-33 Chambre 805 Ouvrage : 3 - Parois verticales intérieures - Murs et cloisons maçonnés Partie d'ouvrage : Mur Description : Enduit + peinture</p>

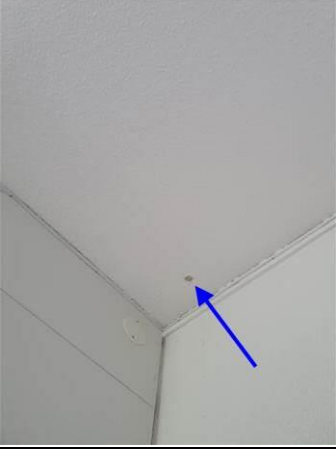
<p>Photo n° PhA167 Localisation : 8ème étage - N8-33 Chambre 805 Ouvrage : 4 - Plafonds et faux plafonds - Plafonds Partie d'ouvrage : Plafond Description : Enduit + peinture</p>

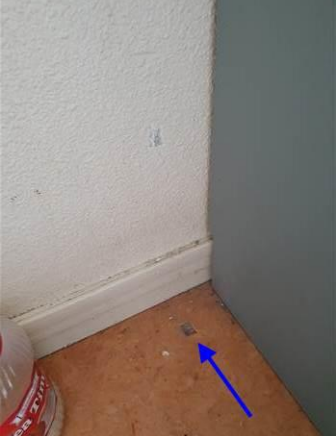
<p>Photo n° PhA168 Localisation : 8ème étage - N8-17 Chambre 809 Ouvrage : 5 - Planchers et planchers techniques - Revêtements de sols Partie d'ouvrage : Sol Description : Lino + colle + ragréage</p>

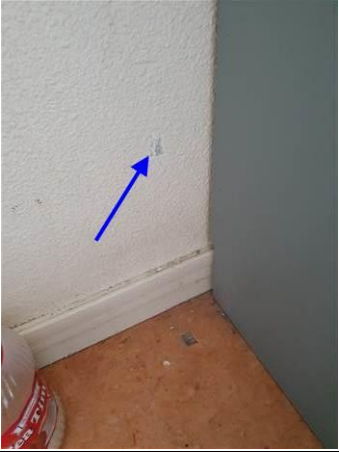
<p>Photo n° PhA169 Localisation : 8ème étage - N8-17 Chambre 809 Ouvrage : 3 - Parois verticales intérieures - Murs et cloisons maçonnés Partie d'ouvrage : Mur Description : Enduit + peinture</p>
 	<p>Photo n° PhA170 Localisation : 8ème étage - N8-17 Chambre 809 Ouvrage : 4 - Plafonds et faux plafonds - Plafonds Partie d'ouvrage : Plafond Description : Enduit + peinture</p>
 	<p>Photo n° PhA171 Localisation : 8ème étage - N8-5 Chambre 814 Ouvrage : 5 - Planchers et planchers techniques - Revêtements de sols Partie d'ouvrage : Sol Description : Lino + colle + ragréage</p>

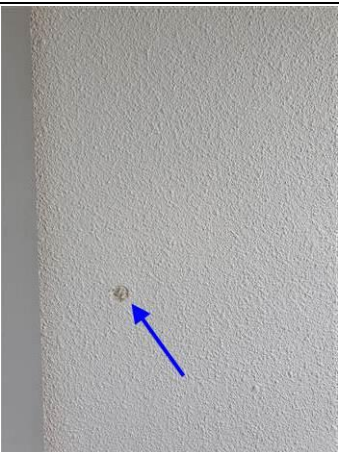
<p>Photo n° PhA172 Localisation : 8ème étage - N8-5 Chambre 814 Ouvrage : 3 - Parois verticales intérieures - Murs et cloisons maçonnés Partie d'ouvrage : Mur Description : Enduit + peinture</p>

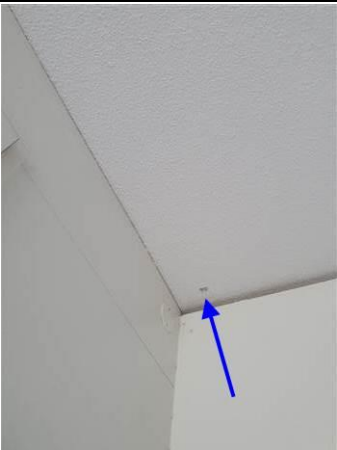
<p>Photo n° PhA173 Localisation : 8ème étage - N8-5 Chambre 814 Ouvrage : 4 - Plafonds et faux plafonds - Plafonds Partie d'ouvrage : Plafond Description : Enduit + peinture</p>

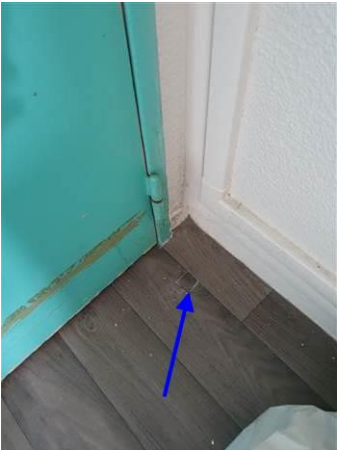
<p>Photo n° PhA174 Localisation : 8ème étage - N8-21 Chambre 818 Ouvrage : 5 - Planchers et planchers techniques - Revêtements de sols Partie d'ouvrage : Sol Description : Lino + colle + ragréage</p>

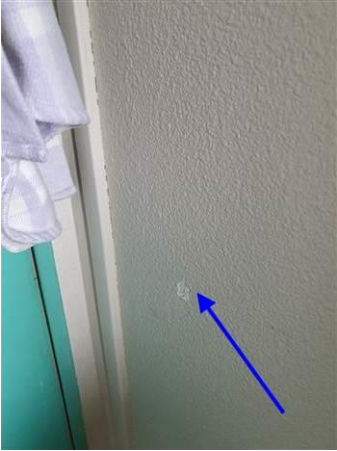
<p>Photo n° PhA175 Localisation : 8ème étage - N8-21 Chambre 818 Ouvrage : 3 - Parois verticales intérieures - Murs et cloisons maçonnés Partie d'ouvrage : Mur Description : Enduit + peinture</p>

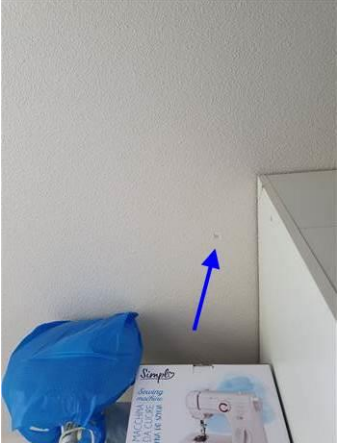
<p>Photo n° PhA176 Localisation : 8ème étage - N8-21 Chambre 818 Ouvrage : 4 - Plafonds et faux plafonds - Plafonds Partie d'ouvrage : Plafond Description : Enduit + peinture</p>
