Dossier Technique Immobilier

Numéro de dossier : B-25-0083/2
Date du repérage : 07/04/2025

Adresse :**place du 8 Mai 1945**

Rapport de mission de repérage des matériaux et produits contenant de l'amiante dans les immeubles bâtis avant réalisation de travaux

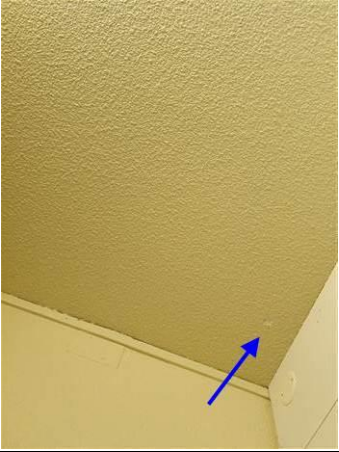
<p>Photo n° PhA205 Localisation : 9ème étage - N9-52 Chambre 925 Ouvrage : 4 - Plafonds et faux plafonds - Plafonds Partie d'ouvrage : Plafond Description : Enduit + peinture</p>

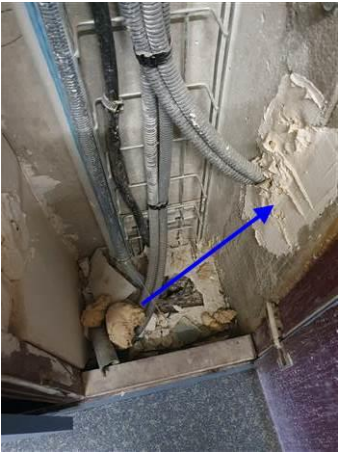
<p>Photo n° PhA206 Localisation : 10ème étage - N10-39 Circulation Ouvrage : 3 - Parois verticales intérieures - Cloisons sèches (assemblées, préfabriquées) Partie d'ouvrage : Mur Description : Scellement plâtre</p>

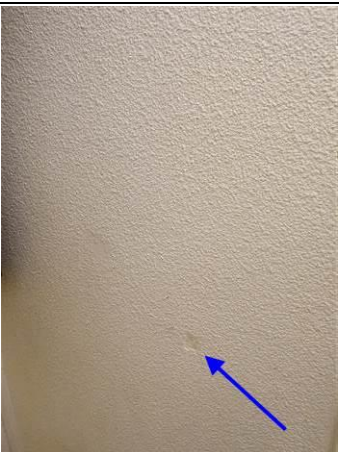
<p>Photo n° PhA208 Localisation : 10ème étage - N10-50 Chambre 1001 Ouvrage : 3 - Parois verticales intérieures - Murs et cloisons maçonnés Partie d'ouvrage : Mur Description : Enduit + peinture</p>

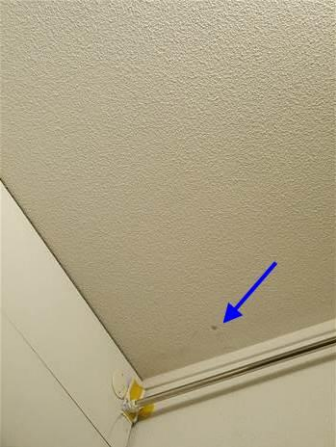
<p>Photo n° PhA209 Localisation : 10ème étage - N10-50 Chambre 1001 Ouvrage : 4 - Plafonds et faux plafonds - Plafonds Partie d'ouvrage : Plafond Description : Enduit + peinture</p>

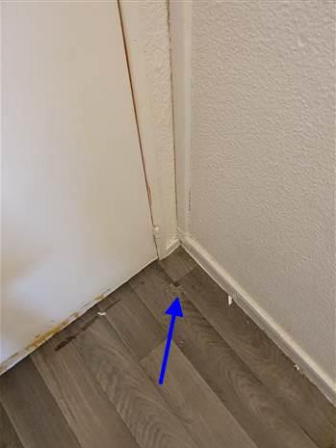
<p>Photo n° PhA210 Localisation : 10ème étage - N10-33 Chambre 1005 Ouvrage : 5 - Planchers et planchers techniques - Revêtements de sols Partie d'ouvrage : Sol Description : Lino + ragréage + colle</p>

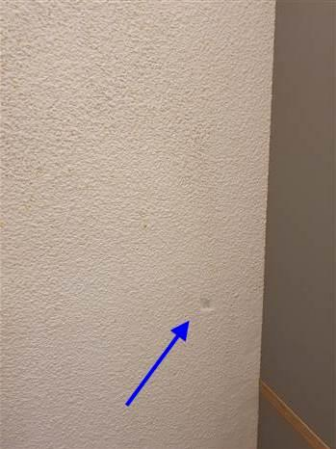
<p>Photo n° PhA211 Localisation : 10ème étage - N10-33 Chambre 1005 Ouvrage : 3 - Parois verticales intérieures - Murs et cloisons maçonnés Partie d'ouvrage : Mur Description : Enduit + peinture</p>

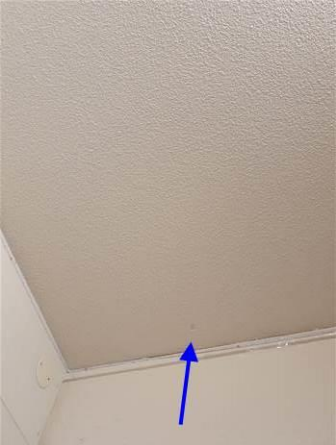
<p>Photo n° PhA212 Localisation : 10ème étage - N10-33 Chambre 1005 Ouvrage : 4 - Plafonds et faux plafonds - Plafonds Partie d'ouvrage : Plafond Description : Enduit + peinture</p>

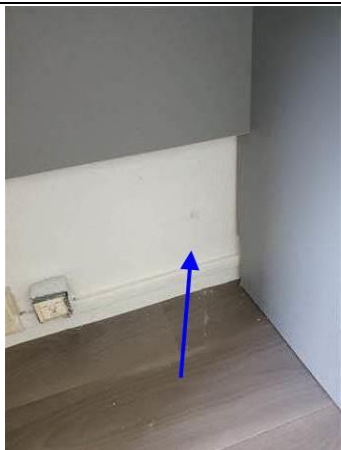
Photo n° PhA217
Localisation : 10ème étage - N10-44 Chambre 1023
Ouvrage : 3 - Parois verticales intérieures - Murs et cloisons maçonnés
Partie d'ouvrage : Mur
Description : Enduit + peinture

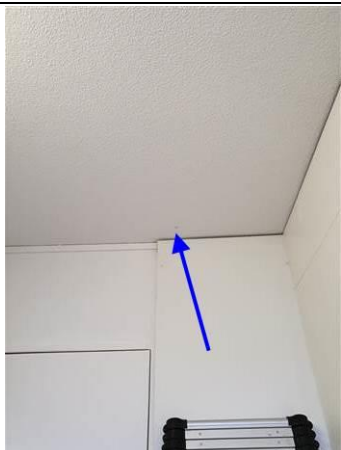
Photo n° PhA218
Localisation : 10ème étage - N10-44 Chambre 1023
Ouvrage : 4 - Plafonds et faux plafonds - Plafonds
Partie d'ouvrage : Plafond
Description : Enduit + peinture

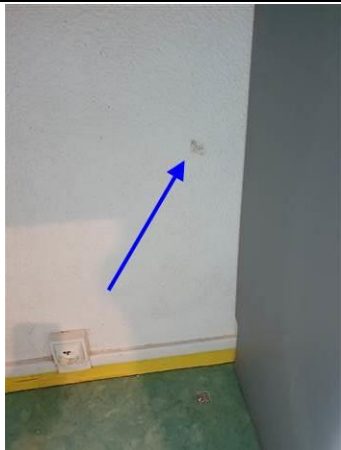
Photo n° PhA220
Localisation : 10ème étage - N10-56 Chambre 1027
Ouvrage : 3 - Parois verticales intérieures - Murs et cloisons maçonnés
Partie d'ouvrage : Mur
Description : Enduit + peinture

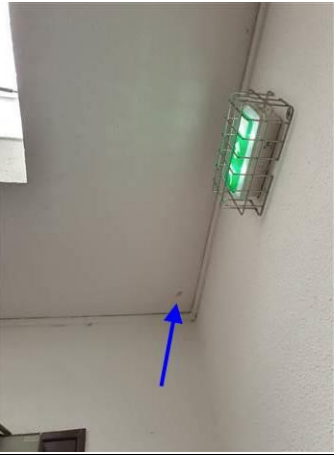
<p>Photo n° PhA225 Localisation : 10ème étage - N10-68 Palier Ouvrage : 4 - Plafonds et faux plafonds - Plafonds Partie d'ouvrage : Plafond Description : Enduit + peinture</p>
 	<p>Photo n° PhA226 Localisation : 10ème étage - N10-68 Palier Ouvrage : 6 - Conduits et accessoires intérieurs - Conduits de fluides (air, eau, vapeur, fumée, échappement, autres fluides) Partie d'ouvrage : Conduit Description : Filasse</p>
 	<p>Photo n° PhA227 Localisation : 7ème étage - N7-2 Palier Ouvrage : 5 - Planchers et planchers techniques - Revêtements de sols Partie d'ouvrage : Sol Description : Carrelage + colle</p>

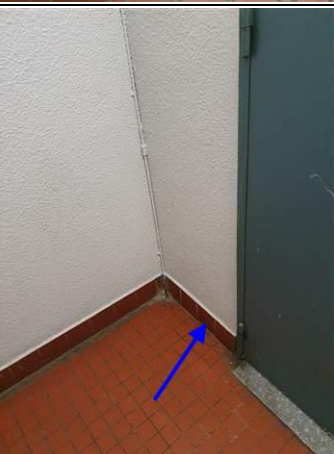
<p>Photo n° PhA228 Localisation : 7ème étage - N7-2 Palier Ouvrage : 3 - Parois verticales intérieures - Murs et cloisons maçonnés Partie d'ouvrage : Plinthe Description : Matériau dur de type joint ciment (gris)</p>

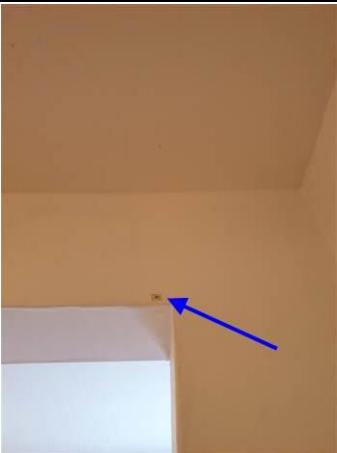
<p>Photo n° PhA243 Localisation : Rez de chaussée - N0-26 Salle de réunion Ouvrage : 4 - Plafonds et faux plafonds - Poutres et charpentes Partie d'ouvrage : Poutre Description : Matériau semi-dur de type enduit (blanc) ; matériau semi-dur de type enduit (cémenteux) (gris)</p>
 	<p>Photo n° PhA244 Localisation : Rez de chaussée - N0-20 Circulation Ouvrage : 5 - Planchers et planchers techniques - Revêtements de sols Partie d'ouvrage : Sol Description : Carrelage + colle</p>

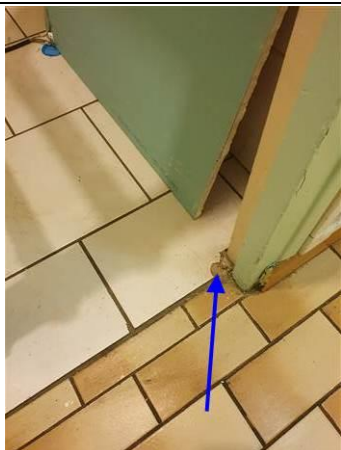
Photo n° PhA249
 Localisation : Rez de chaussée - N0-18 Stokage
 Ouvrage : 5 - Planchers et planchers techniques - Revêtements de sols
 Partie d'ouvrage : Sol
 Description : Matériau dur de type carrelage, faïence (blanc) ; matériau dur de type ciment-colle (blanc)

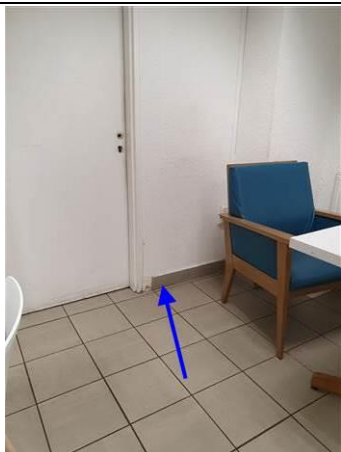
Photo n° PhA257

Localisation : Rez de chaussée - N0-6 Rangement

Partie d'ouvrage : Plinthe

Description : Matériau de type peinture (blanc) ; matériau semi-dur de type joint (blanc)

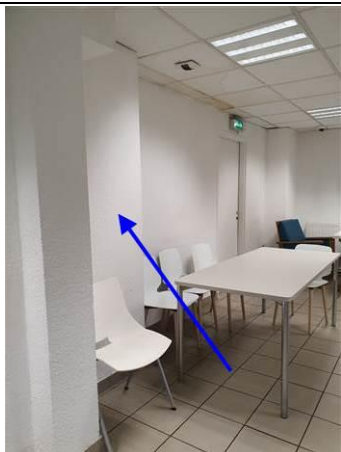
Photo n° PhA258

Localisation : Rez de chaussée - N0-6 Rangement

Partie d'ouvrage : Mur

Description : Enduit + peinture

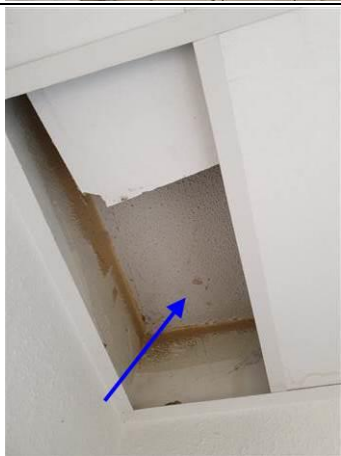
Photo n° PhA259

Localisation : Rez de chaussée - N0-6 Rangement

Partie d'ouvrage : Plafond

Description : Enduit + peinture

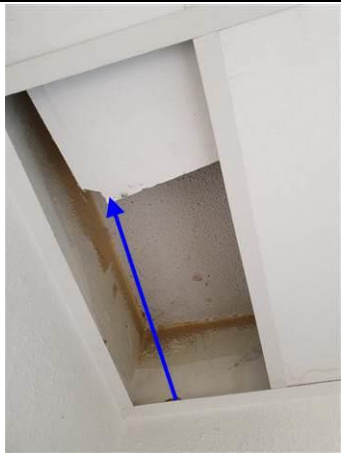
Photo n° PhA260

Localisation : Rez de chaussée - N0-6 Rangement

Partie d'ouvrage : Plafond

Description : Matériau de type peinture (blanc) ; matériau de type colle (jaune) ; matériau fibreux de type isolant (jaune) en traces

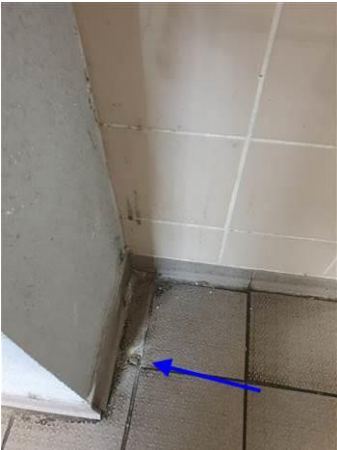
<p>Photo n° PhA261 Localisation : 1er étage - N1-58 Chambre Ouvrage : 5 - Planchers et planchers techniques - Revêtements de sols Partie d'ouvrage : Sol Description : Matériau dur de type carrelage, faïence (gris) ; matériau dur de type joint ciment (gris)</p>

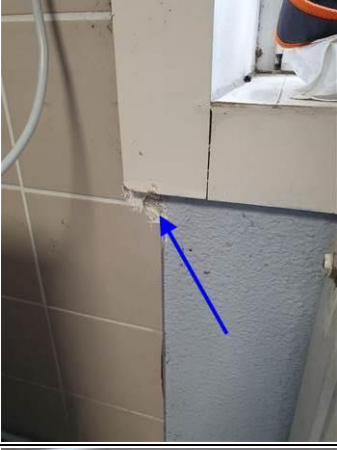
<p>Photo n° PhA262 Localisation : 1er étage - N1-58 Chambre Ouvrage : 3 - Parois verticales intérieures - Murs et cloisons maçonnés Partie d'ouvrage : Plinthe Description : Matériau dur de type joint ciment (gris)</p>

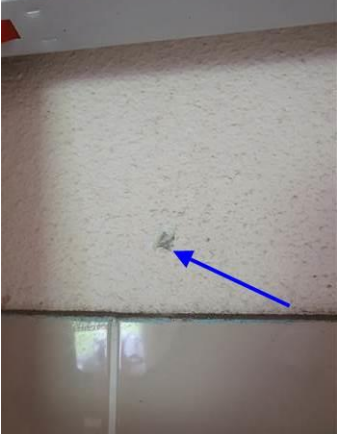
<p>Photo n° PhA263 Localisation : 1er étage - N1-58 Chambre Ouvrage : 3 - Parois verticales intérieures - Murs et cloisons maçonnés Partie d'ouvrage : Mur Description : Matériau de type peinture (beige) ; matériau semi-dur de type enduit (blanc)</p>

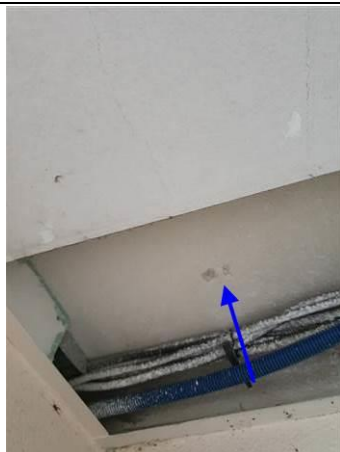
<p>Photo n° PhA264 Localisation : 1er étage - N1-58 Chambre Ouvrage : 3 - Parois verticales intérieures - Murs et cloisons maçonnés Partie d'ouvrage : Mur Description : Enduit + peinture</p>
