Dossier Technique Immobilier

Numéro de dossier : B-25-0083/2
Date du repérage : 07/04/2025

Adresse :**place du 8 Mai 1945**

Rapport de mission de repérage des matériaux et produits contenant de l'amiante à intégrer au dossier technique « amiante » (Listes A et B de l'annexe 13-9 du Code de la Santé publique)

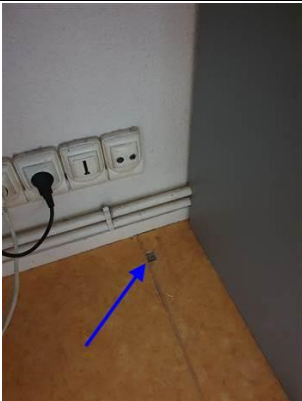
Localisation	Identifiant + Description	Conclusion (justification)	Etat de conservation** et préconisations*	Photo
Rez de chaussée - N0-2 Chambre 3	Identifiant: M005-4-P005-4 Description: Matériau de type colle bitumineux (noir)	Présence d'amiante (Après analyse en laboratoire)

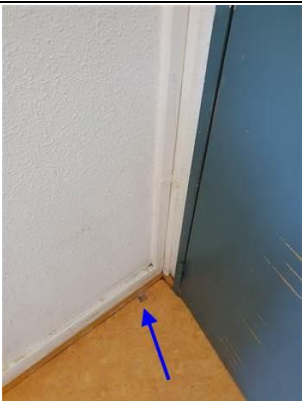
1er étage - N1-7 Chambre 112	Identifiant: M013-P013 Description: Ragréage + colle noire	Présence d'amiante (Après analyse en laboratoire)

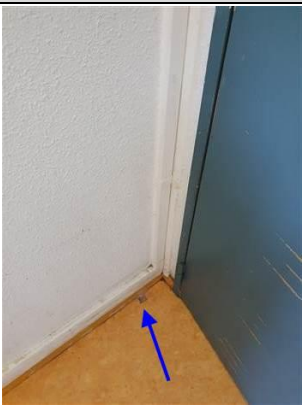
Localisation	Identifiant + Description	Conclusion (justification)	Etat de conservation** et préconisations*	Photo
1er étage - N1-11 Chambre 115	<u>Identifiant:</u> M016-2-P016-2 <u>Description:</u> Matériau de type colle (jaune) ; matériau semi-dur de type ragréage (rose) ; matériau de type colle bitumineux (noir)	Présence d'amiante (Après analyse en laboratoire)

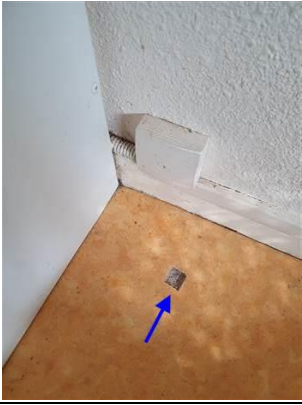
<u>Identifiant:</u> M017-P017 <u>Description:</u> Ragréage + colle noire	Présence d'amiante (Après analyse en laboratoire)

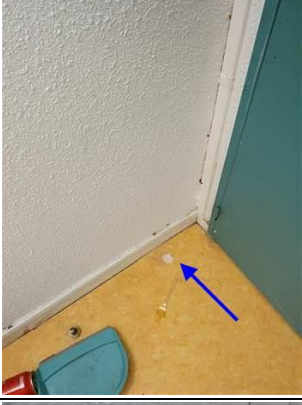
1er étage - N1-27 Chambre 119	<u>Identifiant:</u> M021-P021 <u>Description:</u> Ragréage + colle noire	Présence d'amiante (Après analyse en laboratoire)

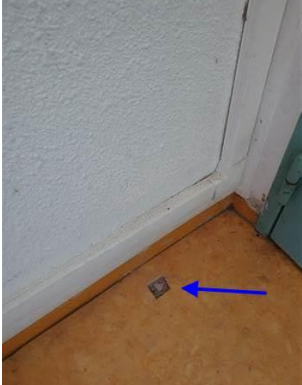
1er étage - N1-31 Chambre 106	<u>Identifiant:</u> M024-P024 <u>Description:</u> Ragréage + colle noire	Présence d'amiante (Après analyse en laboratoire)

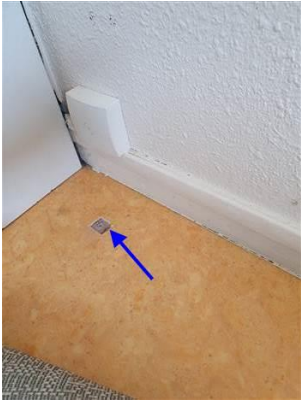
Localisation	Identifiant + Description	Conclusion (justification)	Etat de conservation** et préconisations*	Photo
1er étage - N1-42 Chambre 123	<p><u>Identifiant:</u> M026-2-P026-2</p> <p><u>Description:</u> Matériau de type colle (jaune) ; matériau semi-dur de type ragréage (rose) ; matériau de type colle bitumineux (noir) ; matériau (pulvérulent) (gris)</p>	Présence d'amiante (Après analyse en laboratoire)

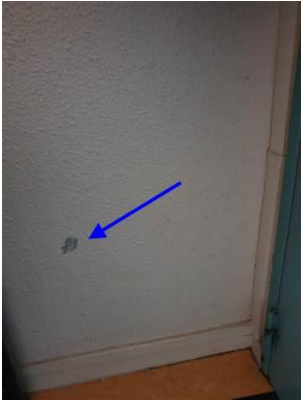
<p><u>Identifiant:</u> M027-P027</p> <p><u>Description:</u> Enduit + peinture</p>	Présence d'amiante (Après analyse en laboratoire)

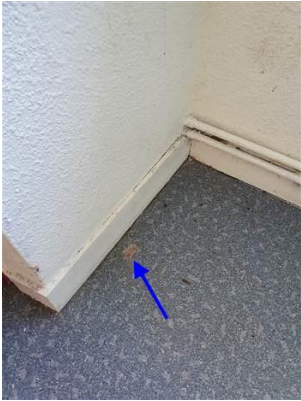
1er étage - N1-41 Circulation	<p><u>Identifiant:</u> M031-2-P031-2</p> <p><u>Description:</u> Matériau de type colle (jaune) ; matériau semi-dur de type ragréage (rose) ; matériau de type colle bitumineux (noir) ; matériau (pulvérulent) (beige)</p>	Présence d'amiante (Après analyse en laboratoire)

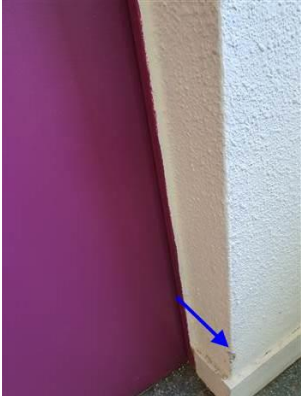
<p><u>Identifiant:</u> M032-P032</p> <p><u>Description:</u> Enduit + peinture</p>	Présence d'amiante (Après analyse en laboratoire)

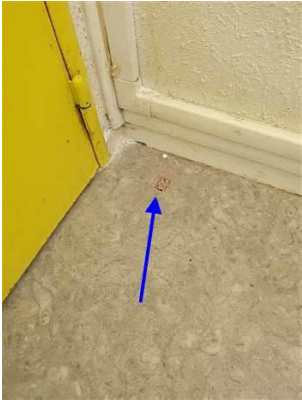
Localisation	Identifiant + Description	Conclusion (justification)	Etat de conservation** et préconisations*	Photo
2ème étage - N2-46 Chambre 203	<u>Identifiant:</u> M035-P035 <u>Description:</u> Matériau de type colle (jaune) ; matériau semi-dur de type ragréage (rose) ; matériau de type colle bitumineux (noir)	Présence d'amiante (Après analyse en laboratoire)

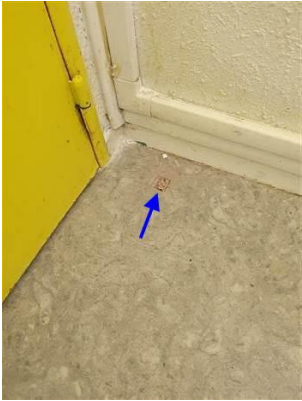
<u>Identifiant:</u> M036-P036 <u>Description:</u> Ragréage + colle noire	Présence d'amiante (Après analyse en laboratoire)

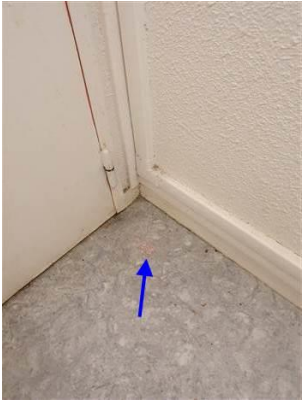
2ème étage - N2-5 Chambre 214	<u>Identifiant:</u> M042-P042 <u>Description:</u> Ragréage + colle noire	Présence d'amiante (Après analyse en laboratoire)

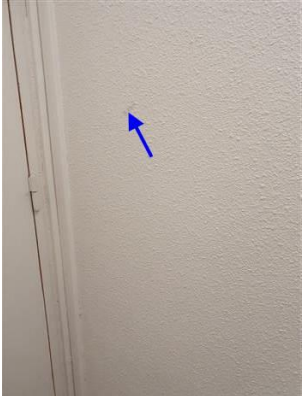
<u>Identifiant:</u> M043-P043 <u>Description:</u> Enduit + peinture	Présence d'amiante (Après analyse en laboratoire)

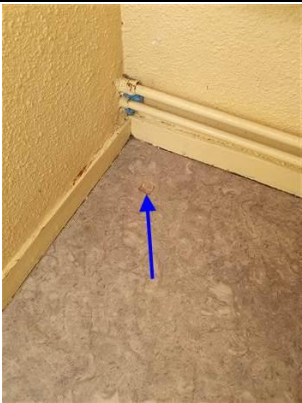
Localisation	Identifiant + Description	Conclusion (justification)	Etat de conservation** et préconisations*	Photo
2ème étage - N2-21 Chambre 218	<u>Identifiant:</u> M047-P047 <u>Description:</u> Ragréage + colle noire	Présence d'amiante (Après analyse en laboratoire)

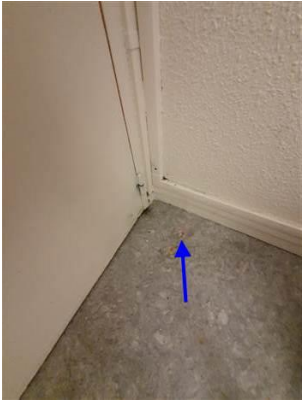
2ème étage - N2-37 Chambre 222	<u>Identifiant:</u> M051-P051 <u>Description:</u> Ragréage + colle noire	Présence d'amiante (Après analyse en laboratoire)

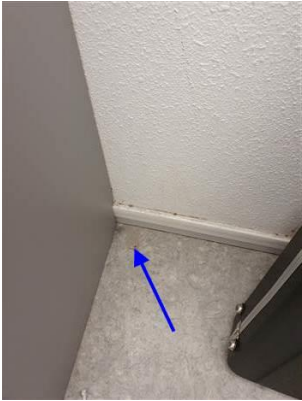
3ème étage - N3-39 Chambre 304	<u>Identifiant:</u> M058-P058 <u>Description:</u> Matériau de type colle (jaune) ; matériau semi-dur de type ragréage (rose) ; matériau de type colle bitumineux (noir)	Présence d'amiante (Après analyse en laboratoire)

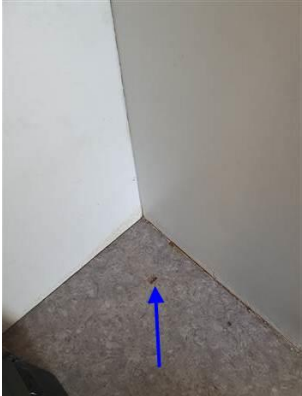
3ème étage - N3-27 Chambre 319	<u>Identifiant:</u> M064-2-P064-2 <u>Description:</u> Matériau de type colle (jaune) ; matériau semi-dur de type ragréage (rose) ; matériau semi-dur (beige) ; matériau de type colle bitumineux (noir)	Présence d'amiante (Après analyse en laboratoire)

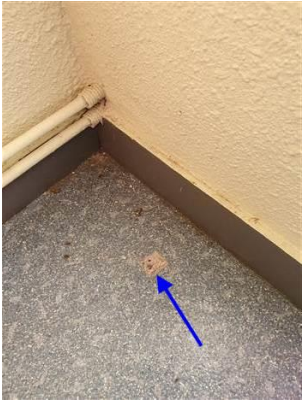
Localisation	Identifiant + Description	Conclusion (justification)	Etat de conservation** et préconisations*	Photo
3ème étage - N3-41 Circulation	Identifiant: M066-P066 Description: Ragréage + colle noire	Présence d'amiante (Après analyse en laboratoire)

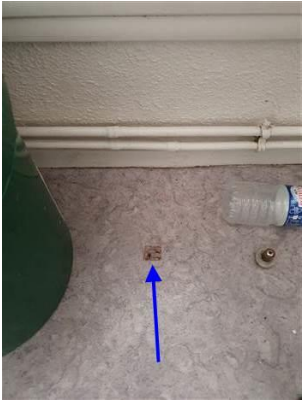
3ème étage - N3-3 Chambre 313	Identifiant: M070-P070 Description: Matériau de type colle (jaune) ; matériau semi-dur de type ragréage (rose) ; matériau de type colle (jaune) ; matériau de type colle bitumineux (noir)	Présence d'amiante (Après analyse en laboratoire)

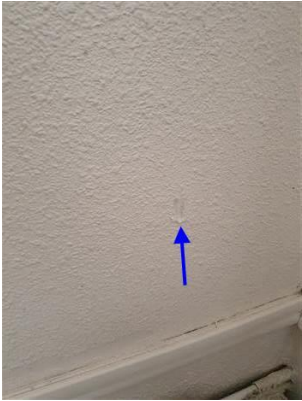
Identifiant: M071-P071 Description: Enduit + peinture	Présence d'amiante (Après analyse en laboratoire)

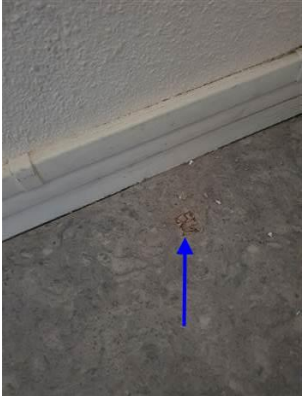
3ème étage - N3-35 Chambre 321	Identifiant: M073-2-P073-2 Description: Matériau de type colle (jaune) ; matériau semi-dur de type ragréage (rose) ; matériau de type colle (jaune) ; matériau de type peinture (beige) ; matériau de type colle bitumineux (noir)	Présence d'amiante (Après analyse en laboratoire)

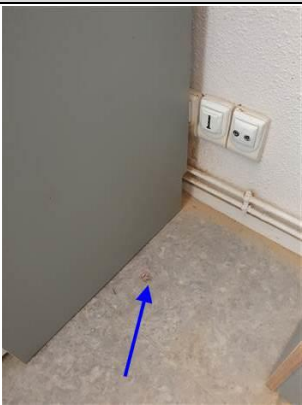
Localisation	Identifiant + Description	Conclusion (justification)	Etat de conservation** et préconisations*	Photo
3ème étage - N3-66 Chambre 331	Identifiant: M076-2-P076-2 Description: Matériau de type colle (jaune) ; matériau semi-dur de type ragréage (rose) ; matériau de type colle (jaune) en traces ; matériau de type colle bitumineux (noir)	Présence d'amiante (Après analyse en laboratoire)

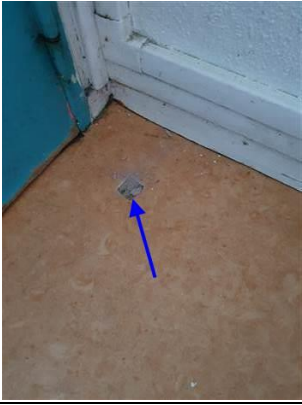
4ème étage - N4-50 Chambre 401	Identifiant: M079-2-P079-2 Description: Matériau de type colle (jaune) ; matériau semi-dur de type ragréage (rose) ; matériau semi-dur de type ragréage (gris) ; matériau de type colle bitumineux (noir)	Présence d'amiante (Après analyse en laboratoire)

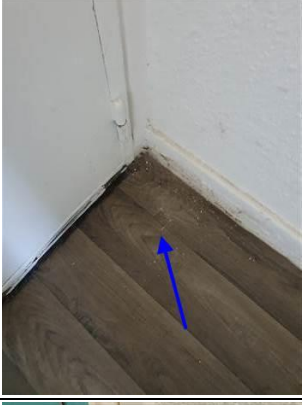
4ème étage - N4-17 Chambre 409	Identifiant: M084-2-P084-2 Description: Matériau de type colle (jaune) ; matériau semi-dur de type ragréage (rose) ; matériau de type colle (jaune) ; matériau (pulvérulent) ; matériau de type colle bitumineux (noir)	Présence d'amiante (Après analyse en laboratoire)

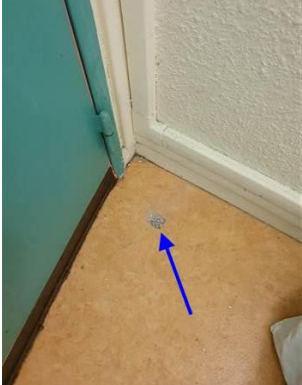
4ème étage - N4-9 Chambre 411	Identifiant: M087-2-P087-2 Description: Matériau de type colle (jaune) ; matériau semi-dur de type ragréage (rose) ; matériau de type colle (jaune) ; matériau de type colle bitumineux (noir) ; matériau semi-dur de type ragréage (gris)	Présence d'amiante (Après analyse en laboratoire)

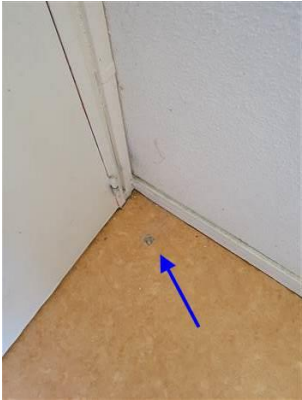
Localisation	Identifiant + Description	Conclusion (justification)	Etat de conservation** et préconisations*	Photo
4ème étage - N4-13 Chambre 416	Identifiant: M090-2-P090-2 Description: Matériau de type colle (jaune) ; matériau semi-dur de type ragréage (rose) ; matériau souple (vert) ; matériau de type colle bitumineux (noir) en traces ; matériau semi-dur de type ragréage (gris) en traces	Présence d'amiante (Après analyse en laboratoire)

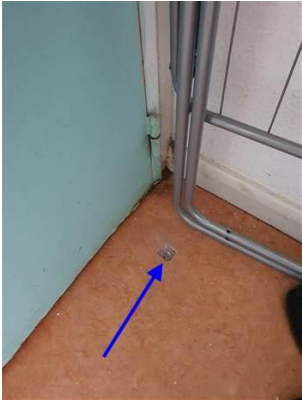
4ème étage - N4-29 Chambre 420	Identifiant: M093-3-P093-3 Description: Matériau de type colle bitumineux (noir) ; matériau semi-dur de type ragréage (gris)	Présence d'amiante (Après analyse en laboratoire)

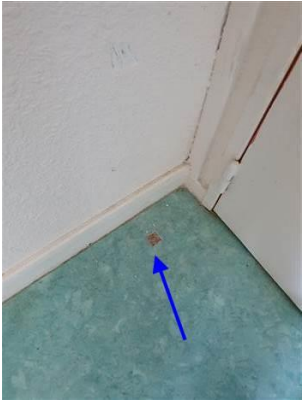
5ème étage - N5-31 Chambre 506	Identifiant: M100-2-P100-2 Description: Matériau de type colle (jaune) ; matériau de type colle bitumineux (noir) ; matériau semi-dur de type ragréage (gris) ; matériau de type colle (jaune)	Présence d'amiante (Après analyse en laboratoire)

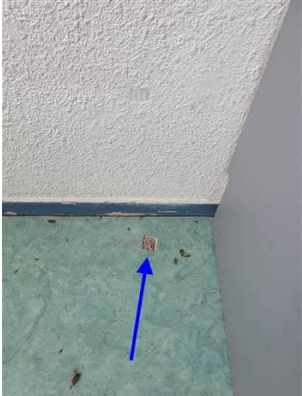
5ème étage - N5-15 Chambre 510	Identifiant: M103-2-P103-2 Description: Matériau de type colle (jaune) ; matériau semi-dur de type ragréage (rose) ; matériau de type colle bitumineux (noir) ; matériau (blanc)	Présence d'amiante (Après analyse en laboratoire)

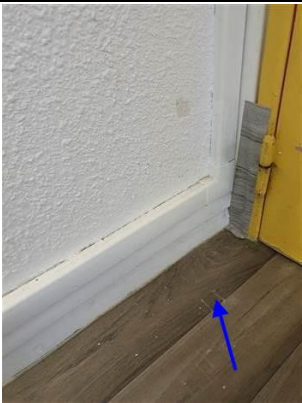
Localisation	Identifiant + Description	Conclusion (justification)	Etat de conservation** et préconisations*	Photo
5ème étage - N5-19 Chambre 517	<u>Identifiant:</u> M108-P108 <u>Description:</u> Lino + colle + ragréage + colle noire	Présence d'amiante (Après analyse en laboratoire)

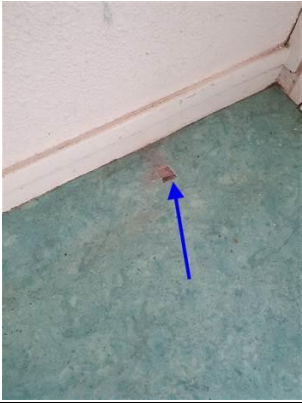
5ème étage - N5-42 Chambre 523	<u>Identifiant:</u> M111-2-P111-2 <u>Description:</u> Matériau de type colle (jaune) ; matériau semi-dur de type ragréage (rose) ; matériau de type colle bitumineux (noir) ; matériau (blanc)	Présence d'amiante (Après analyse en laboratoire)

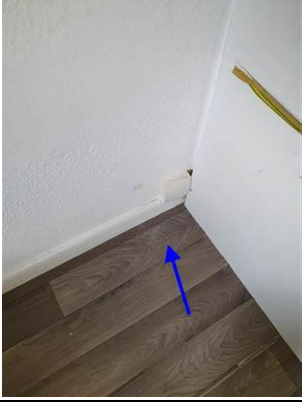
5ème étage - N5-64 Chambre 530	<u>Identifiant:</u> M114-P114 <u>Description:</u> Lino + colle + ragréage + colle noire	Présence d'amiante (Après analyse en laboratoire)

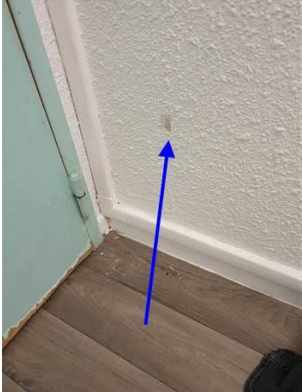
6ème étage - N6-33 Chambre 605	<u>Identifiant:</u> M121-P121 <u>Description:</u> Enduit + peinture	Présence d'amiante (Après analyse en laboratoire)

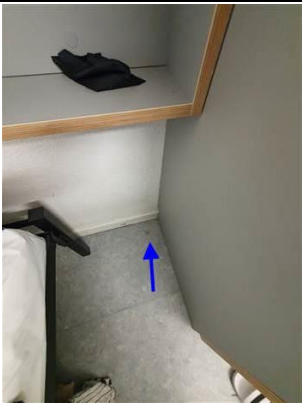
Localisation	Identifiant + Description	Conclusion (justification)	Etat de conservation** et préconisations*	Photo
6ème étage - N6-17 Chambre 609	Identifiant: M123-2-P123-2 Description: Matériau de type colle (jaune) ; matériau semi-dur de type ragréage (rose) ; matériau (cimenteux) (gris) en traces	Présence d'amiante (Après analyse en laboratoire)

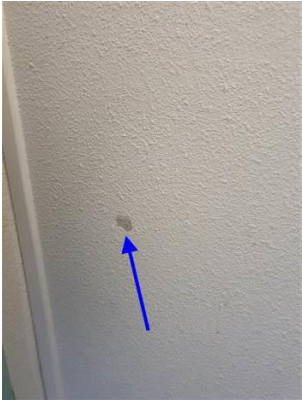
6ème étage - N6-59 Chambre 628	Identifiant: M136-P136 Description: Enduit + peinture	Présence d'amiante (Après analyse en laboratoire)

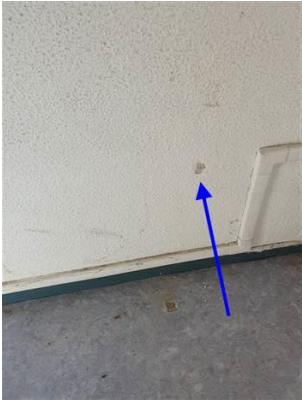
7ème étage - N7-11 Chambre 715	Identifiant: M152-P152 Description: Enduit + peinture	Présence d'amiante (Après analyse en laboratoire)

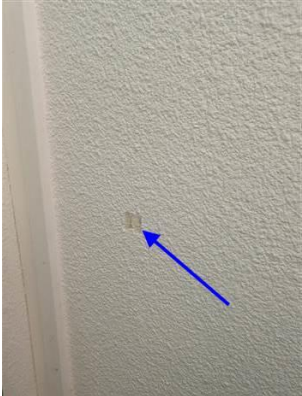
8ème étage - N8-54 Chambre 826	Identifiant: M181-P181 Description: Enduit + peinture	Présence d'amiante (Après analyse en laboratoire)

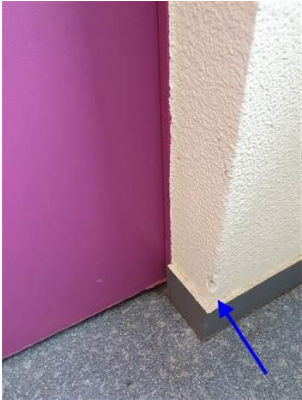
Localisation	Identifiant + Description	Conclusion (justification)	Etat de conservation** et préconisations*	Photo
10ème étage - N10-39 Circulation	Identifiant: M184-P184 Description: Enduit + peinture	Présence d'amiante (Après analyse en laboratoire)

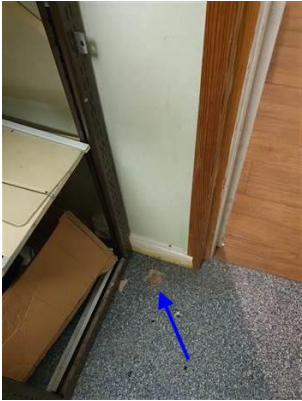
Rez de chaussée - N0-16 Bureau	Identifiant: M250-P250 Description: Matériau de type colle bitumineux (noir)	Présence d'amiante (Après analyse en laboratoire)

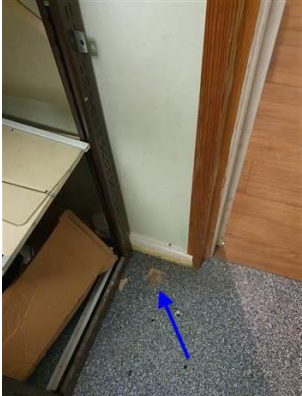
Identifiant: M250-3-P250-3 Description: Matériau souple de type dalle de sol (gris)	Présence d'amiante (Après analyse en laboratoire)

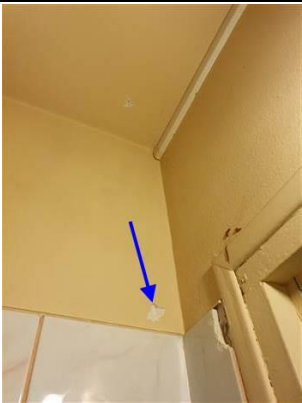
Localisation	Identifiant + Description	Conclusion (justification)	Etat de conservation** et préconisations*	Photo
Rez de chaussée - N0-18 Stokage	Identifiant: M252-P252 Description: Enduit + peinture	Présence d'amiante (Après analyse en laboratoire)

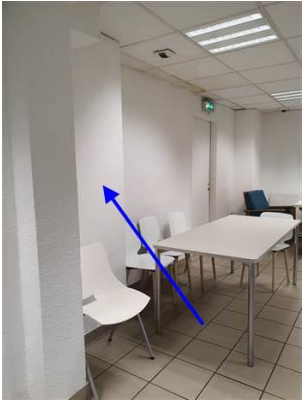
Rez de chaussée - N0-6 Rangement	Identifiant: M258-P258 Description: Enduit + peinture	Présence d'amiante (Après analyse en laboratoire)

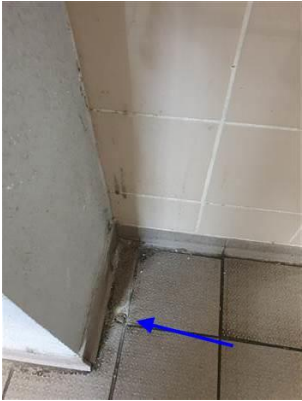
1er étage - N1-58 Chambre	Identifiant: M261-2-P261-2 Description: Matériau dur de type ciment-colle (gris) (clair) ; matériau de type colle bitumineux (noir)	Présence d'amiante (Après analyse en laboratoire)

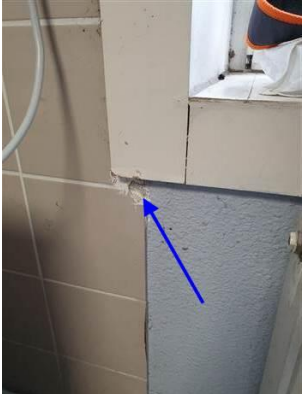
Identifiant: M263-P263 Description: Matériau de type peinture (beige) ; matériau semi-dur de type enduit (blanc)	Présence d'amiante (Après analyse en laboratoire)

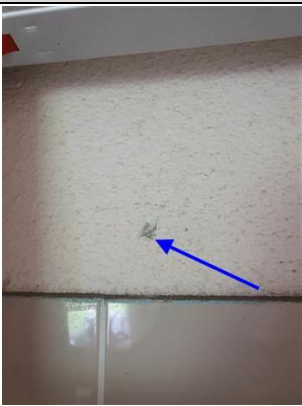
Localisation	Identifiant + Description	Conclusion (justification)	Etat de conservation** et préconisations*	Photo
	Identifiant: M264-P264 Description: Enduit + peinture	Présence d'amiante (Après analyse en laboratoire)

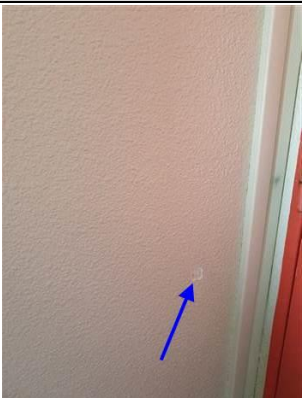
Localisation	Identifiant + Description	Justification	Etat de conservation et préconisations	Photo
9ème étage - N9-31 Chambre 906	Identifiant: M192-P192 Description: Enduit + peinture	Calcination et attaque chimique et mécanique

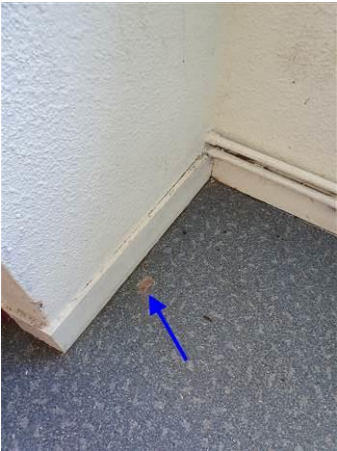
1er étage - N1-41 Circulation	<p>Identifiant: M031-P031</p> <p>Description: Matériau souple de type revêtement de sol (bleu) (tacheté)</p>

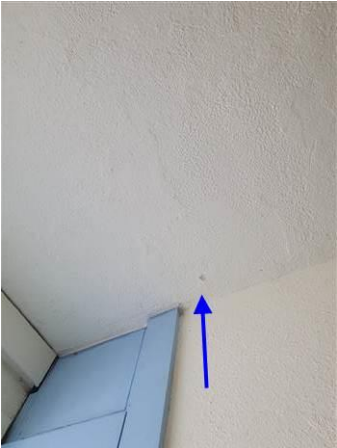
<p>Identifiant: M033-P033</p> <p>Description: Enduit + peinture</p>

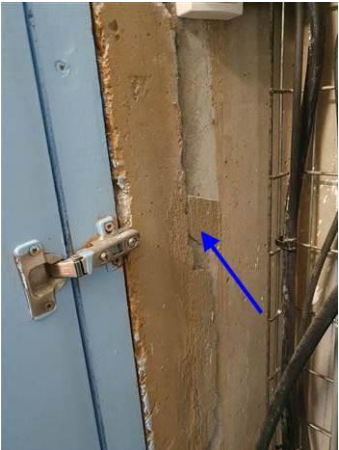
Localisation	Identifiant + Description	Photo
	<p><u>Identifiant:</u> M034-P034 <u>Description:</u> Enduit</p>

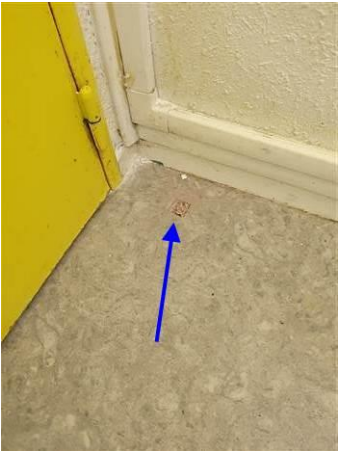
2ème étage - N2-46 Chambre 203	<p><u>Identifiant:</u> M035-2-P035-2 <u>Description:</u> Matériau souple de type revêtement de sol (gris) (tacheté)</p>

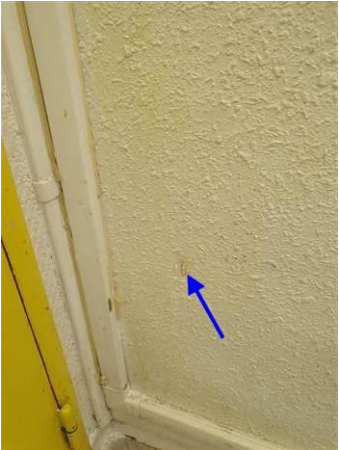
<p><u>Identifiant:</u> M037-P037 <u>Description:</u> Enduit + peinture</p>

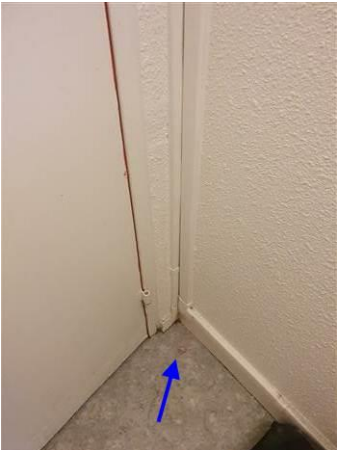
Localisation	Identifiant + Description	Photo
2ème étage - N2-25 Chambre 207	<p>Identifiant: M038-P038 Description: Matériau de type colle (jaune) ; matériau semi-dur de type ragréage (rose) ; matériau (cimenteux) (gris) en traces</p>

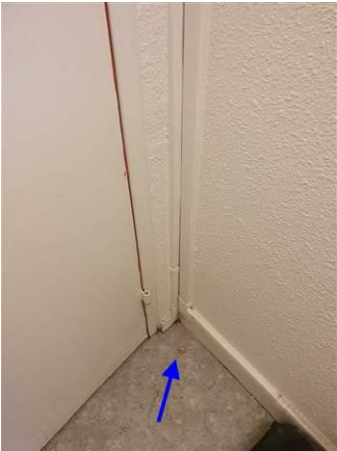
<p>Identifiant: M038-2-P038-2 Description: Matériau souple de type revêtement de sol (gris) (tacheté)</p>

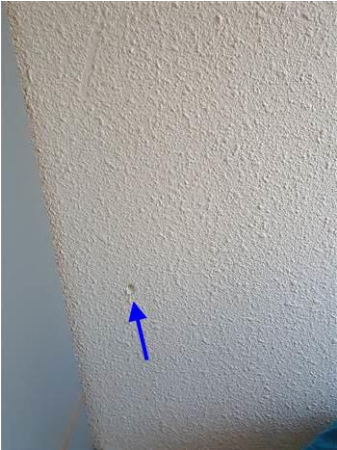
<p>Identifiant: M039-P039 Description: Matériau de type peinture (beige) ; matériau semi-dur de type enduit (blanc) ; matériau souple fibreux de type papier, carton (marron) ; matériau semi-dur de type plâtre (blanc)</p>

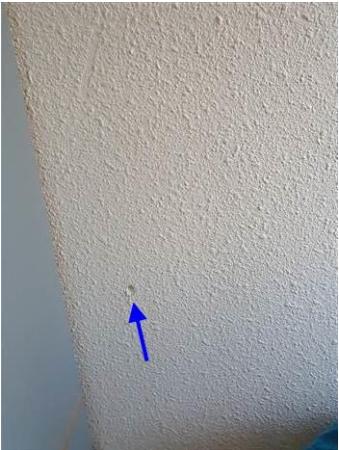
Localisation	Identifiant + Description	Photo
	<p>Identifiant: M039-2-P039-2 Description: Matériau souple fibreux de type papier, carton (marron)</p>

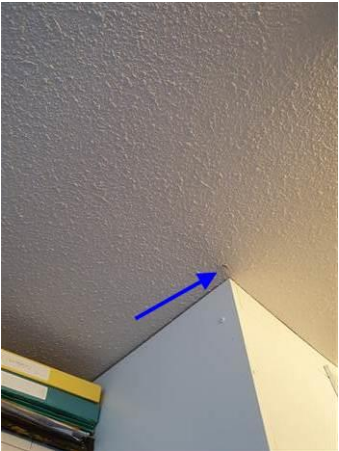
<p>Identifiant: M040-P040 Description: Enduit + peinture</p>

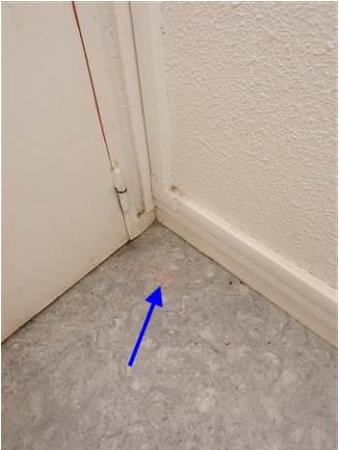
2ème étage - N2-5 Chambre 214	<p>Identifiant: M041-P041 Description: Matériau souple de type revêtement de sol (gris) (tacheté)</p>

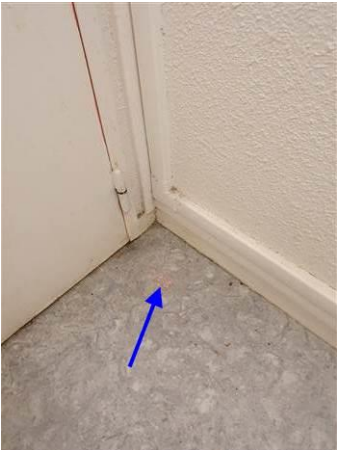
Localisation	Identifiant + Description	Photo
	<p><u>Identifiant:</u> M041-2-P041-2 <u>Description:</u> Matériau de type colle (jaune) ; matériau semi-dur de type ragréage (rose)</p>

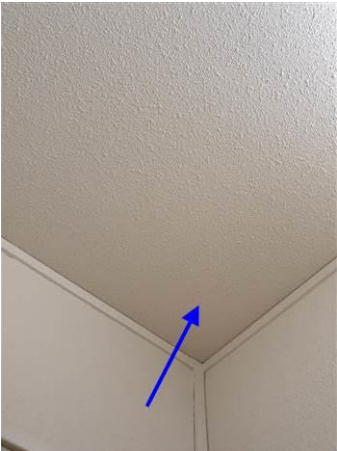
<p><u>Identifiant:</u> M044-P044 <u>Description:</u> Enduit + peinture</p>

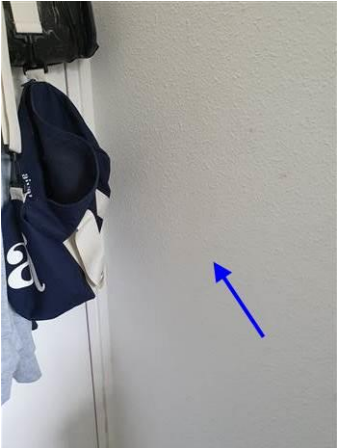
<p>2ème étage - N2-13 Chambre 216</p>	<p><u>Identifiant:</u> M045-P045 <u>Description:</u> Enduit + peinture</p>

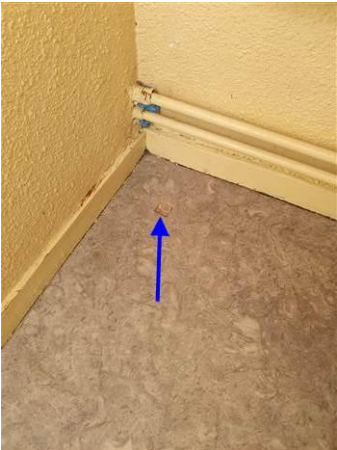
Localisation	Identifiant + Description	Photo
2ème étage - N2-21 Chambre 218	<p><u>Identifiant:</u> M046-P046 <u>Description:</u> Matériau souple de type revêtement de sol (marbré) (gris) (clair)</p>

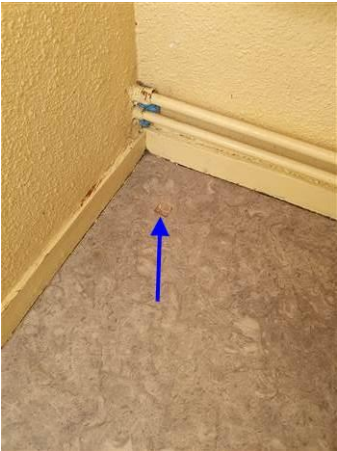
<p><u>Identifiant:</u> M046-2-P046-2 <u>Description:</u> Matériau de type colle (jaune) ; matériau semi-dur de type ragréage (rose)</p>

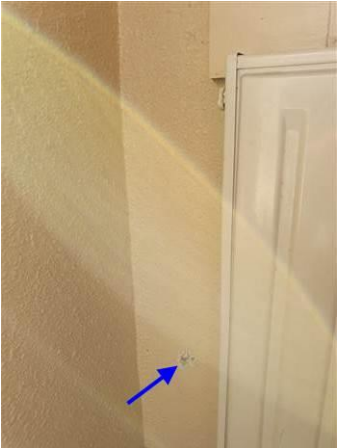
<p><u>Identifiant:</u> M048-P048 <u>Description:</u> Enduit + peinture</p>

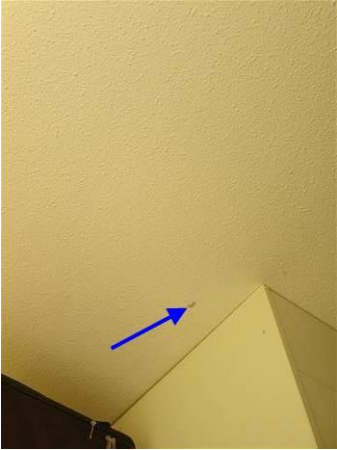
Localisation	Identifiant + Description	Photo
	<div>Identifiant: M049-P049</div> <div>Description: Enduit + peinture</div>

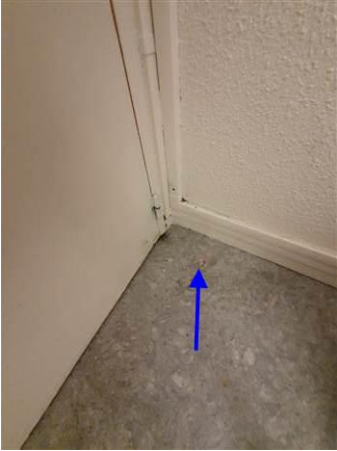
2ème étage - N2-37 Chambre 222	<div>Identifiant: M050-P050</div> <div>Description: Matériau souple de type revêtement de sol (marbré) (gris)</div>

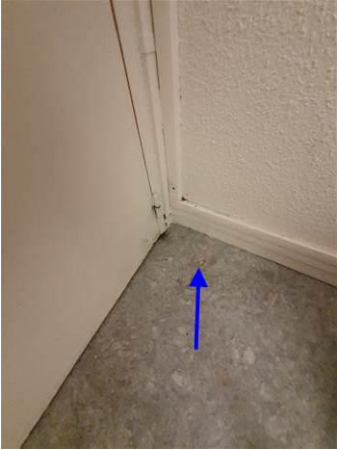
<div>Identifiant: M050-2-P050-2</div> <div>Description: Matériau de type colle (jaune) ; matériau semi-dur de type ragréage (rose)</div>

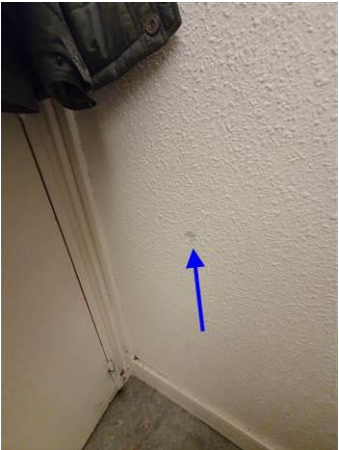
Localisation	Identifiant + Description	Photo
	<p>Identifiant: M052-P052 Description: Enduit + peinture</p>

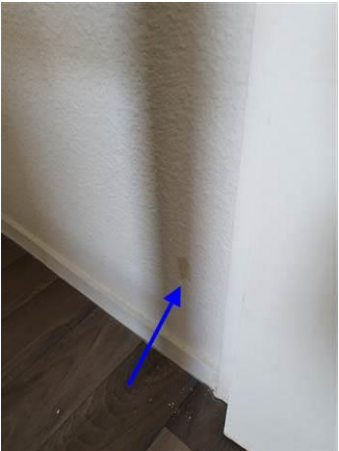
2ème étage - N2-54 Chambre 226	<p>Identifiant: M053-P053 Description: Enduit + peinture</p>

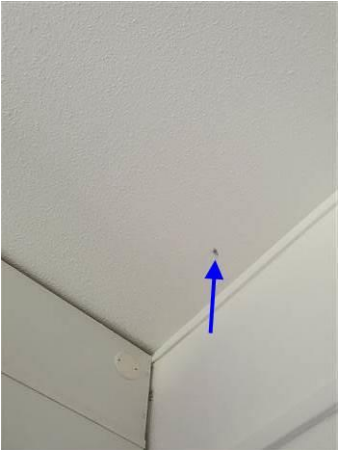
<p>Identifiant: M054-P054 Description: Enduit + peinture</p>

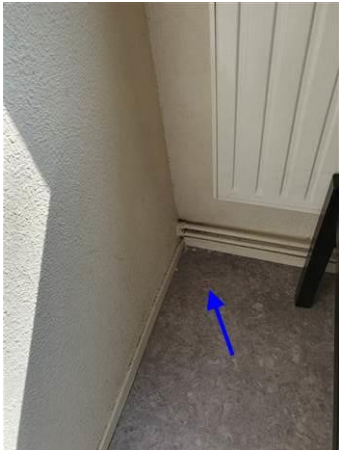
Localisation	Identifiant + Description	Photo
2ème étage - N2-59 Chambre 228	<u>Identifiant:</u> M055-P055 <u>Description:</u> Matériau de type colle (jaune) ; matériau semi-dur de type ragréage (rose)

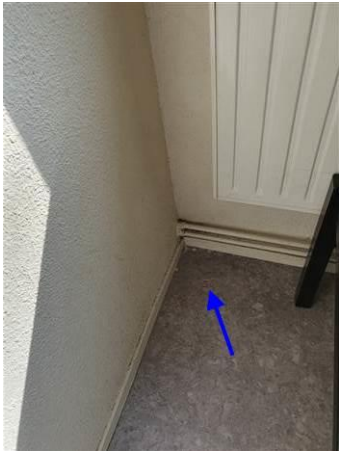
<u>Identifiant:</u> M055-2-P055-2 <u>Description:</u> Matériau souple de type revêtement de sol (marbré) (gris)

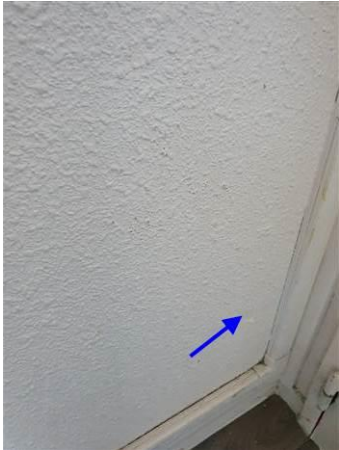
3ème étage - N3-48 Chambre 302	<u>Identifiant:</u> M056-P056 <u>Description:</u> Enduit + peinture

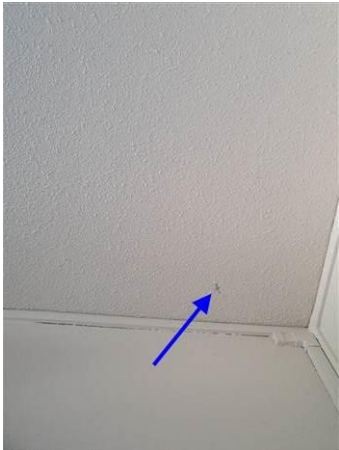
Localisation	Identifiant + Description	Photo
	<p>Identifiant: M057-P057 Description: Enduit + peinture</p>

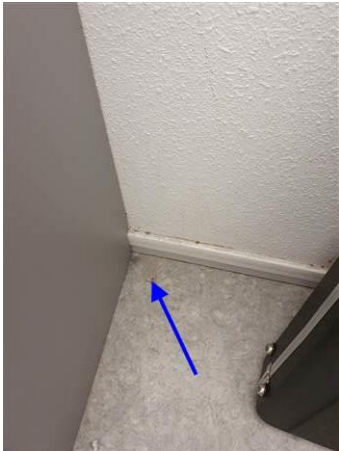
3ème étage - N3-39 Chambre 304	<p>Identifiant: M058-2-P058-2 Description: Matériau souple de type revêtement de sol (marbré) (gris)</p>

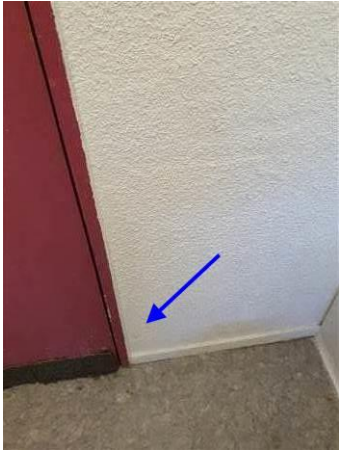
<p>Identifiant: M059-P059 Description: Enduit + peinture</p>

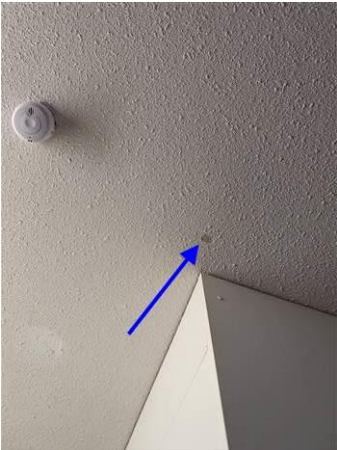
Localisation	Identifiant + Description	Photo
	<p><u>Identifiant:</u> M060-P060 <u>Description:</u> Enduit + peinture</p>

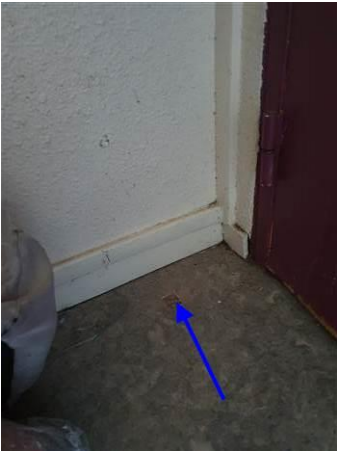
3ème étage - N3-23 Chambre 308	<p><u>Identifiant:</u> M061-P061 <u>Description:</u> Matériau de type colle (jaune) ; matériau semi-dur de type ragréage (rose)</p>

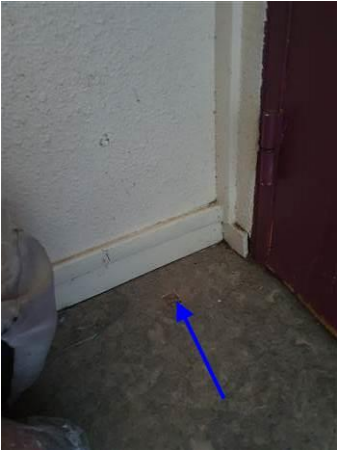
<p><u>Identifiant:</u> M061-2-P061-2 <u>Description:</u> Matériau souple de type revêtement de sol (marbré) (gris)</p>

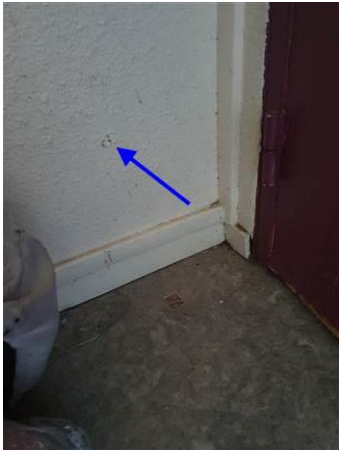
Localisation	Identifiant + Description	Photo
	<p>Identifiant: M062-P062</p> <p>Description: Matériau de type peinture (beige) ; matériau semi-dur de type enduit (plâtreux) (blanc) ; matériau souple fibreux de type papier, carton (marron) ; matériau semi-dur de type plâtre (blanc)</p>

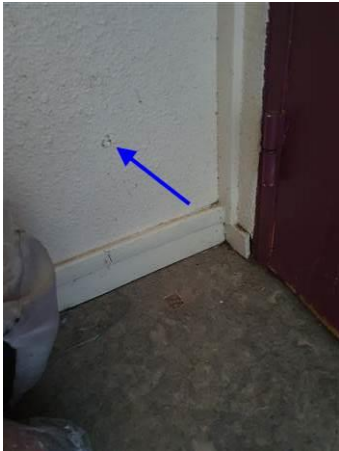
<p>Identifiant: M062-2-P062-2</p> <p>Description: Matériau souple fibreux de type papier, carton (marron)</p>

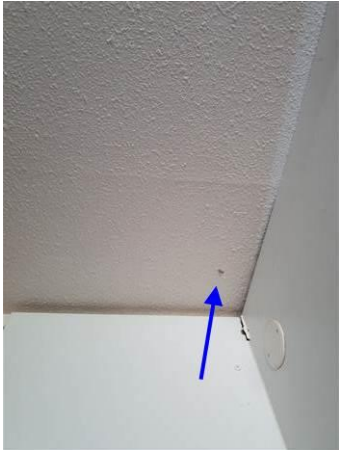
<p>Identifiant: M063-P063</p> <p>Description: Matériau souple fibreux de type papier, carton (marron)</p>

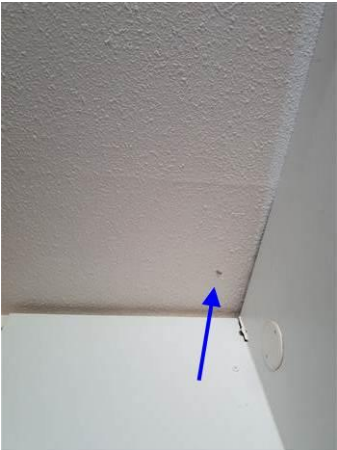
Localisation	Identifiant + Description	Photo
	<p><u>Identifiant:</u> M063-2-P063-2</p> <p><u>Description:</u> Matériau de type système d'enduit peinture (plâtreux) (beige) ; matériau souple fibreux de type papier, carton (marron) ; matériau semi-dur de type plâtre (blanc) en traces</p>

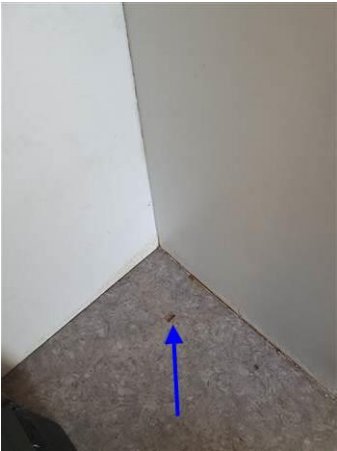
3ème étage - N3-27 Chambre 319	<p><u>Identifiant:</u> M064-P064</p> <p><u>Description:</u> Matériau souple de type revêtement de sol (marbré)</p>

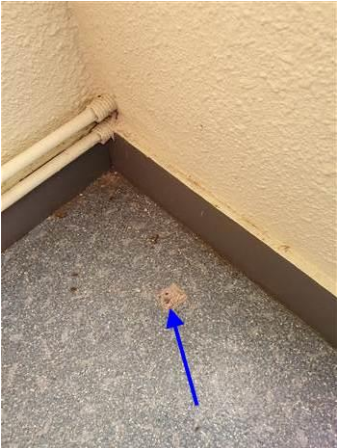
3ème étage - N3-41 Circulation	<p><u>Identifiant:</u> M065-P065</p> <p><u>Description:</u> Matériau de type colle (jaune) ; matériau semi-dur de type ragréage (rose)</p>

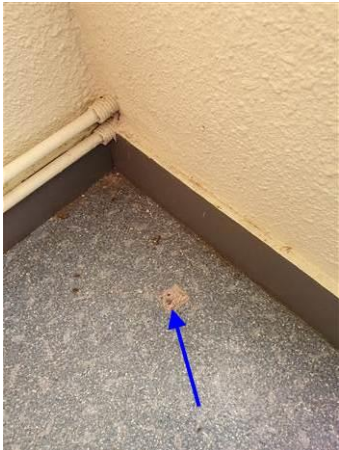
Localisation	Identifiant + Description	Photo
	<p>Identifiant: M065-2-P065-2 Description: Matériau souple de type revêtement de sol (bleu)</p>

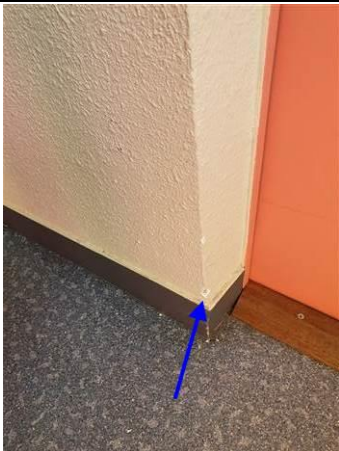
<p>Identifiant: M067-P067 Description: Enduit + peinture</p>

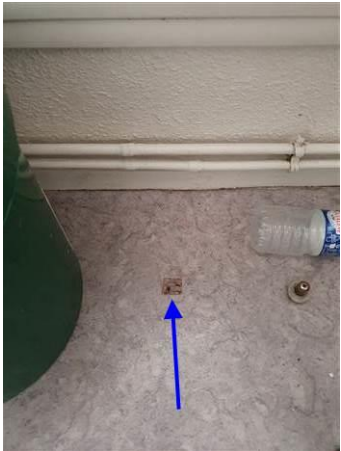
3ème étage - N3-3 Chambre 313	<p>Identifiant: M070-2-P070-2 Description: Matériau souple de type revêtement de sol (marbré) (gris)</p>

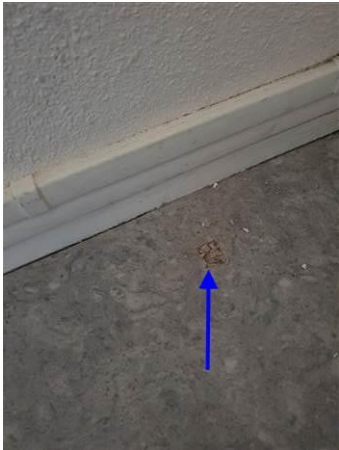
Localisation	Identifiant + Description	Photo
3ème étage - N3-35 Chambre 321	<u>Identifiant:</u> M073-P073 <u>Description:</u> Matériau souple de type revêtement de sol (marbré) (gris)

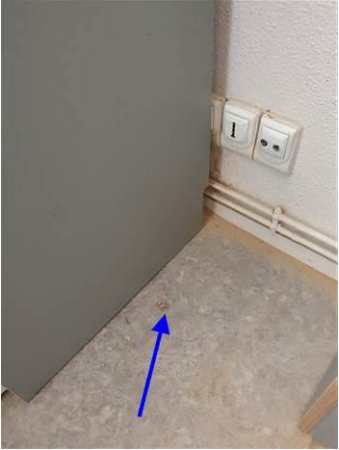
Localisation	Identifiant + Description	Photo
3ème étage - N3-66 Chambre 331	<p><u>Identifiant:</u> M076-P076 <u>Description:</u> Matériau souple de type revêtement de sol (tacheté) (gris)</p>

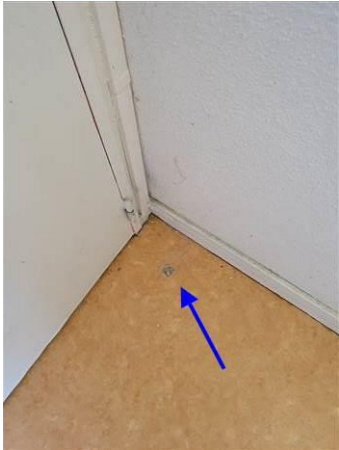
<p>4ème étage - N4-13 Chambre 416</p>	<p><u>Identifiant:</u> M090-P090 <u>Description:</u> Matériau souple de type revêtement de sol (beige)</p>

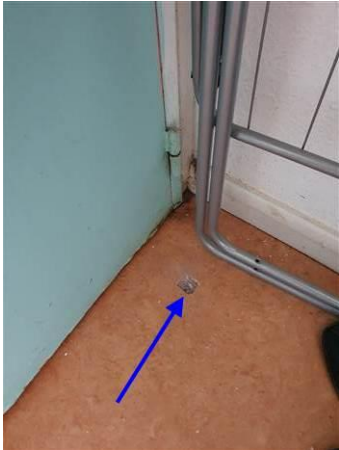
4ème étage - N4-29 Chambre 420	<p>Identifiant: M093-P093 Description: Matériau de type colle (jaune) en traces ; matériau semi-dur de type ragréage (rose)</p>

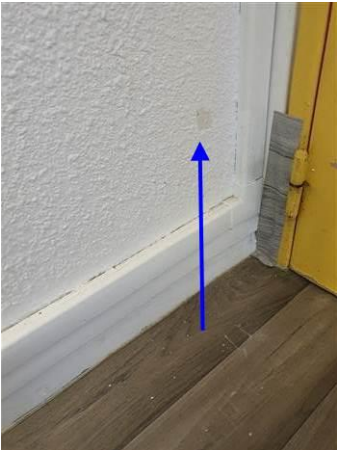
Localisation	Identifiant + Description	Photo
5ème étage - N5-19 Chambre 517	<u>Identifiant:</u> M109-P109 <u>Description:</u> Enduit + peinture

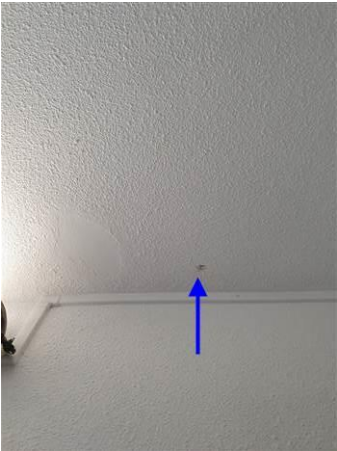
<u>Identifiant:</u> M110-P110 <u>Description:</u> Enduit + peinture

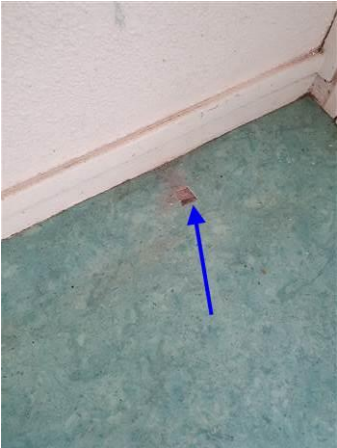
5ème étage - N5-42 Chambre 523	<u>Identifiant:</u> M111-P111 <u>Description:</u> Matériau souple de type revêtement de sol (vert)

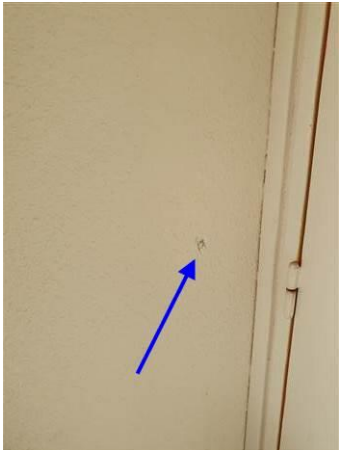
Localisation	Identifiant + Description	Photo
	<p>Identifiant: M112-P112 Description: Enduit + peinture</p>

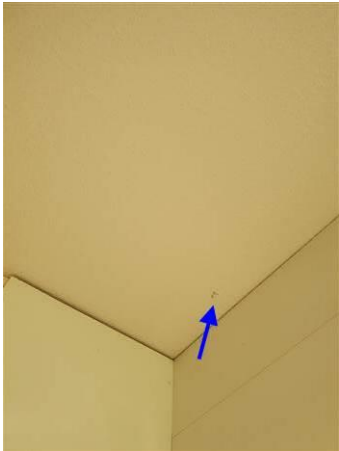
<p>Identifiant: M113-P113 Description: Enduit + peinture</p>

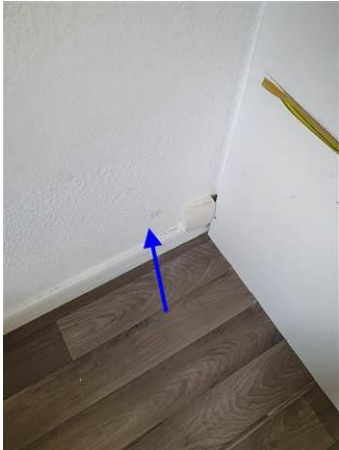
5ème étage - N5-64 Chambre 530	<p>Identifiant: M115-P115 Description: Enduit + peinture</p>

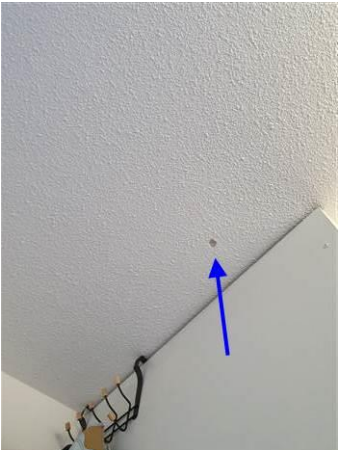
Localisation	Identifiant + Description	Photo
	<p>Identifiant: M116-P116 Description: Enduit + peinture</p>

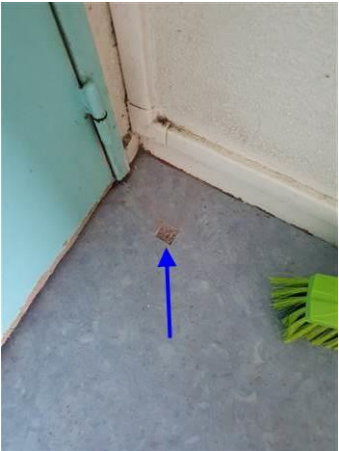
6ème étage - N6-50 Chambre 601	<p>Identifiant: M117-P117 Description: Matériau souple de type revêtement de sol (gris)</p>

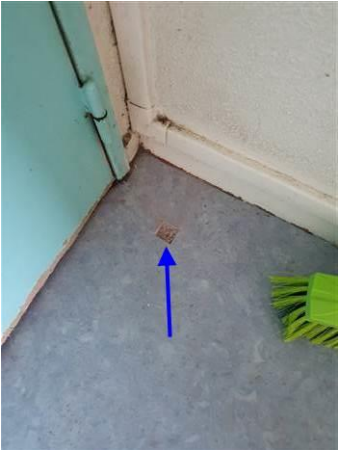
<p>Identifiant: M117-2-P117-2 Description: Matériau de type colle (jaune) ; matériau semi-dur de type ragréage (rose) ; matériau de type peinture (blanc)</p>

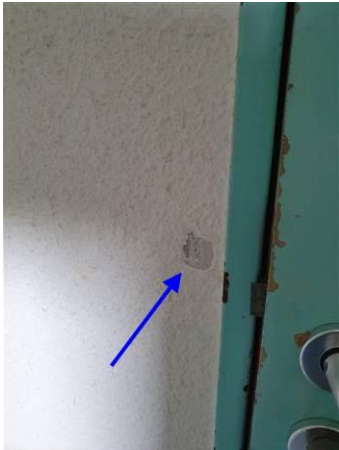
Localisation	Identifiant + Description	Photo
	<p>Identifiant: M118-P118 Description: Enduit + peinture</p>

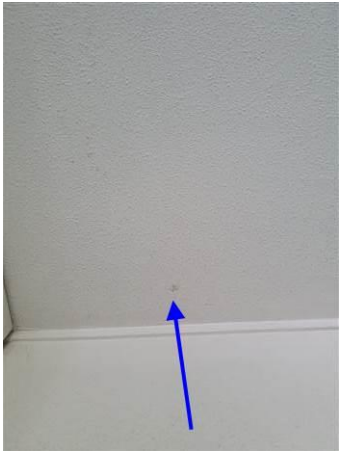
<p>Identifiant: M119-P119 Description: Enduit + peinture</p>

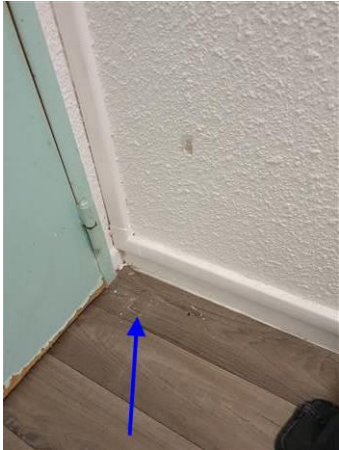
6ème étage - N6-33 Chambre 605	<p>Identifiant: M120-P120 Description: Lino + colle + ragréage</p>

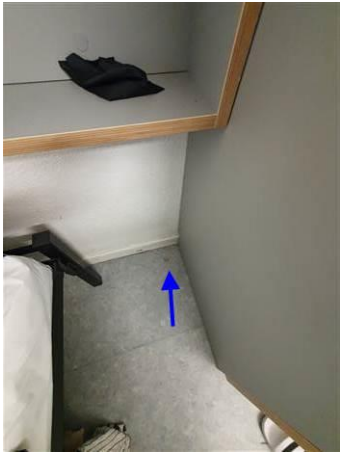
6ème étage - N6-17 Chambre 609	<p>Identifiant: M123-P123 Description: Matériau souple de type revêtement de sol (bleu) (tacheté)</p>

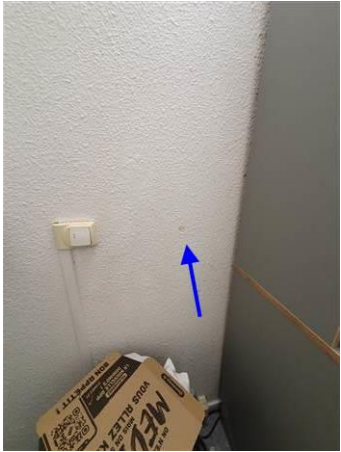
<p>Identifiant: M124-P124 Description: Enduit + peinture</p>

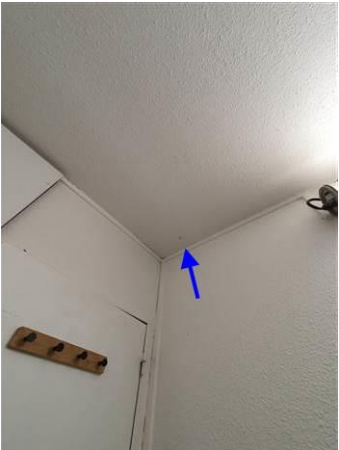
Localisation	Identifiant + Description	Photo
	<p><u>Identifiant:</u> M125-P125 <u>Description:</u> Enduit + peinture</p>

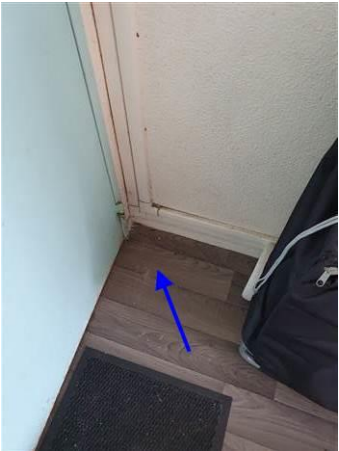
6ème étage - N6-5 Chambre 614	<p><u>Identifiant:</u> M126-P126 <u>Description:</u> Lino + colle + ragréage + colle</p>

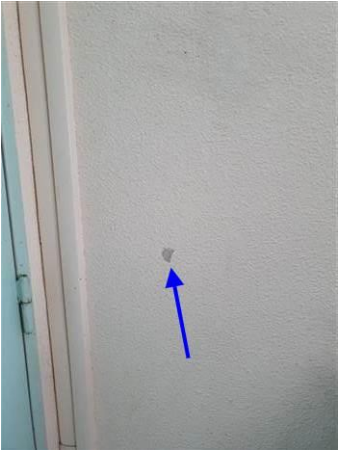
<p><u>Identifiant:</u> M127-P127 <u>Description:</u> Enduit + peinture</p>

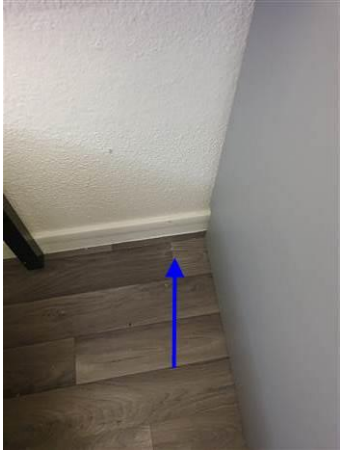
6ème étage - N6-29 Chambre 620	<p>Identifiant: M129-P129 Description: Lino + colle + ragréage + colle noire</p>

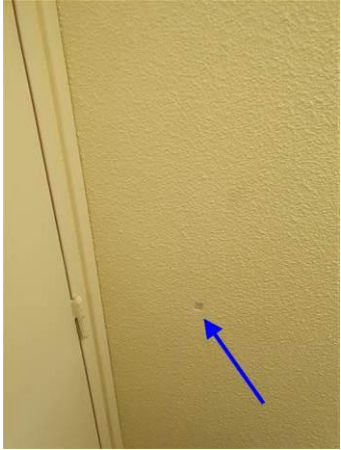
<p>Identifiant: M130-P130 Description: Enduit + peinture</p>

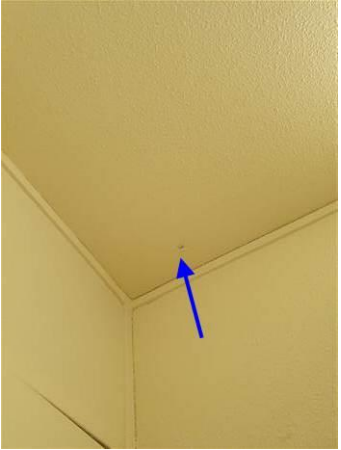
Localisation	Identifiant + Description	Photo
	<p>Identifiant: M131-P131 Description: Enduit + peinture</p>

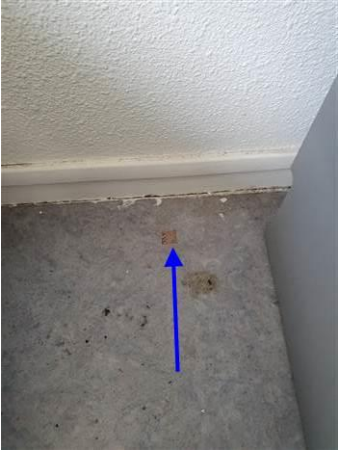
6ème étage - N6-44 Chambre 624	<p>Identifiant: M132-P132 Description: Lino + colle + ragréage + colle</p>

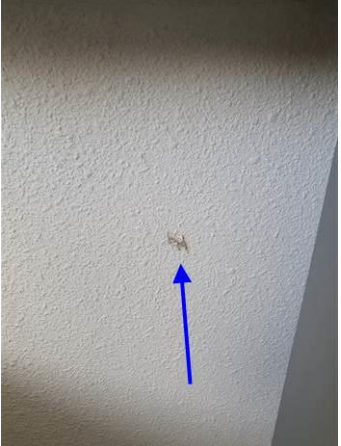
<p>Identifiant: M133-P133 Description: Enduit + peinture</p>

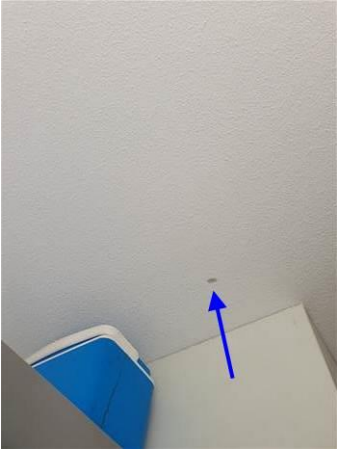
Localisation	Identifiant + Description	Photo
	<p><u>Identifiant:</u> M134-P134 <u>Description:</u> Enduit + peinture</p>

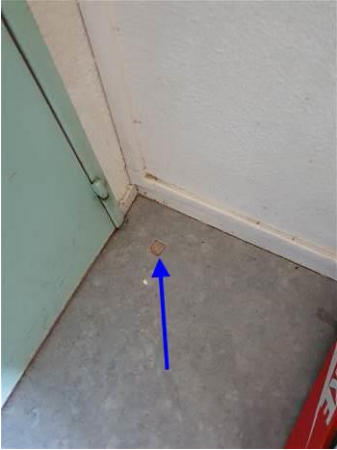
<p><u>Identifiant:</u> M135-2-P135-2 <u>Description:</u> Matériau souple de type revêtement de sol (bleu)</p>

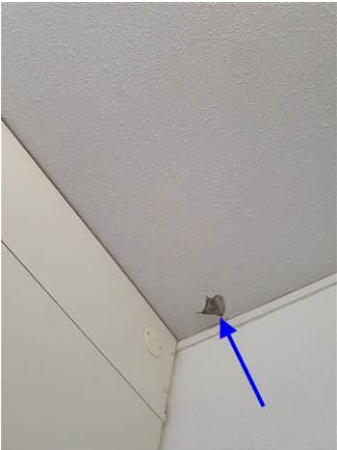
Localisation	Identifiant + Description	Photo
	<p><u>Identifiant:</u> M137-P137 <u>Description:</u> Enduit + peinture</p>

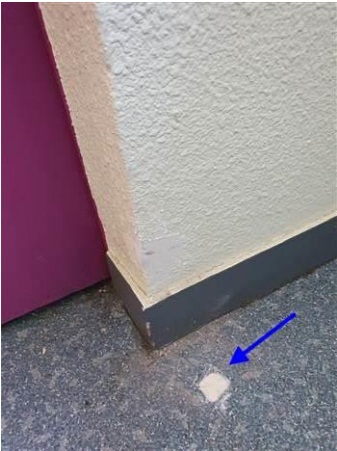
6ème étage - N6-41 Circulation	<p><u>Identifiant:</u> M138-P138 <u>Description:</u> Matériau de type colle (jaune) ; matériau semi-dur de type ragréage (rose)</p>

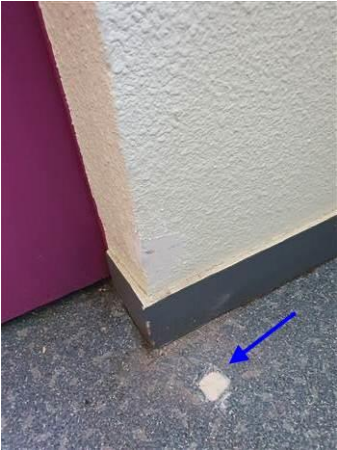
<p><u>Identifiant:</u> M138-2-P138-2 <u>Description:</u> Matériau souple de type revêtement de sol (bleu) (tacheté)</p>

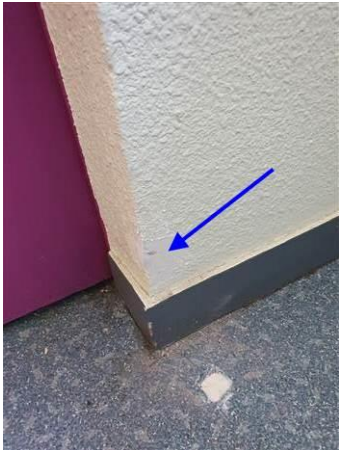
Localisation	Identifiant + Description	Photo
	<div>Identifiant: M139-P139</div> <div>Description: Enduit + peinture</div>

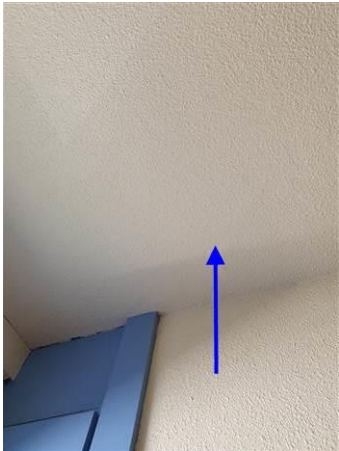
<div>Identifiant: M140-P140</div> <div>Description: Enduit + peinture</div>
