Dossier Technique Immobilier

Numéro de dossier : B-25-0083/2
Date du repérage : 07/04/2025

Adresse :**place du 8 Mai 1945**

Rapport de mission de repérage des matériaux et produits contenant de l'amiante à intégrer au dossier technique « amiante » (Listes A et B de l'annexe 13-9 du Code de la Santé publique)

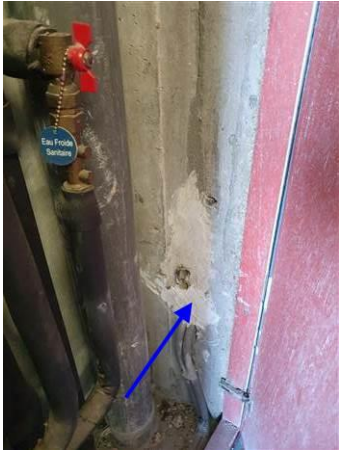
<div>Identifiant: M141-P141</div> <div>Description: Scellement plâtre</div>

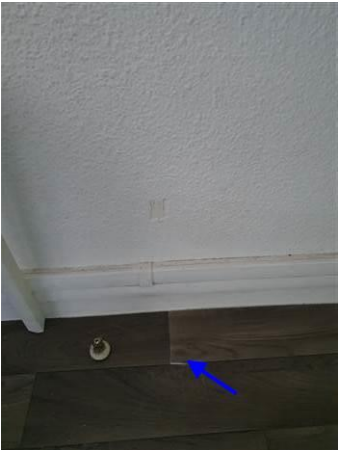
Localisation	Identifiant + Description	Photo
7ème étage - N7-39 Chambre 704	<u>Identifiant:</u> M142-P142 <u>Description:</u> Lino + colle + ragréage

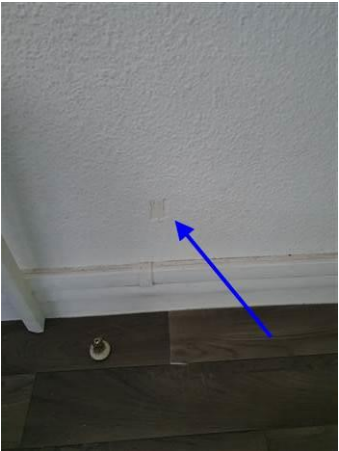
<u>Identifiant:</u> M143-P143 <u>Description:</u> Enduit + peinture

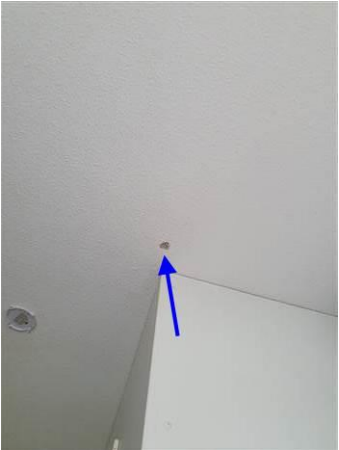
<u>Identifiant:</u> M144-P144 <u>Description:</u> Enduit + peinture

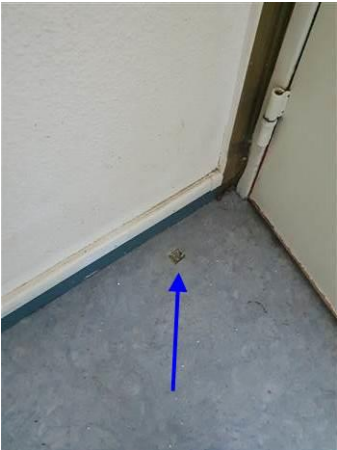
Localisation	Identifiant + Description	Photo
7ème étage - N7-23 Chambre 708	<u>Identifiant:</u> M145-P145 <u>Description:</u> Lino + colle + ragréage

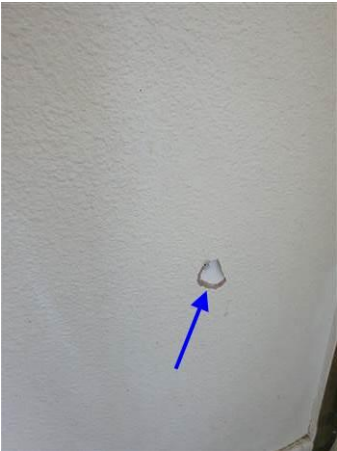
<u>Identifiant:</u> M146-P146 <u>Description:</u> Matériau de type peinture (beige) ; matériau semi-dur de type enduit (blanc) ; matériau de type peinture (beige) ; matériau (blanc) ; matériau souple fibreux de type papier, carton (marron) ; matériau semi-dur de type enduit (plâtreux) (blanc)

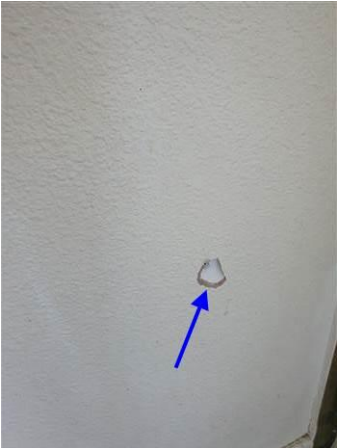
<u>Identifiant:</u> M146-2-P146-2 <u>Description:</u> Matériau souple fibreux de type papier, carton (marron)

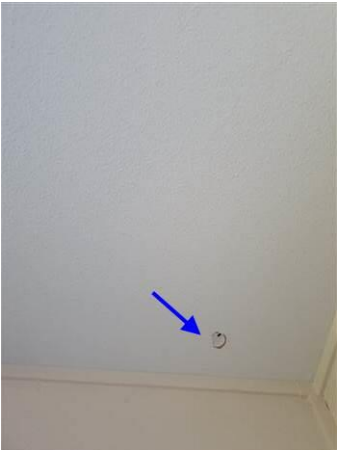
Localisation	Identifiant + Description	Photo
	<p>Identifiant: M147-P147 Description: Matériau semi-dur de type plâtre (blanc)</p>

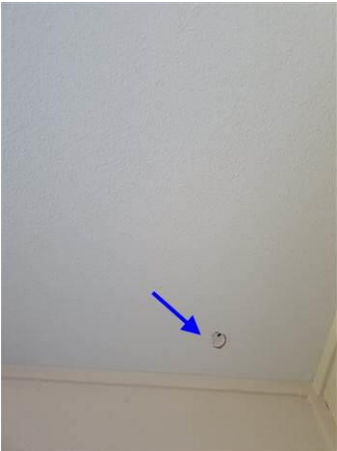
<p>Identifiant: M147-2-P147-2 Description: Matériau souple fibreux de type papier, carton (marron)</p>

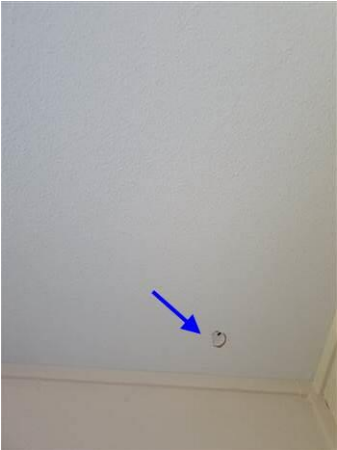
<p>Identifiant: M147-3-P147-3 Description: Matériau de type peinture (blanc) ; matériau semi-dur de type enduit (blanc) ; matériau semi-dur (beige) ; matériau souple fibreux de type papier, carton (marron) ; matériau semi-dur de type plâtre (blanc)</p>

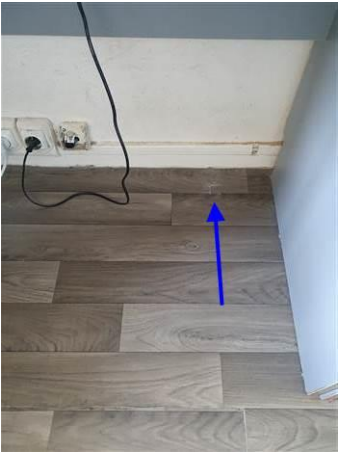
<u>Identifiant:</u> M149-P149 <u>Description:</u> Enduit + peinture

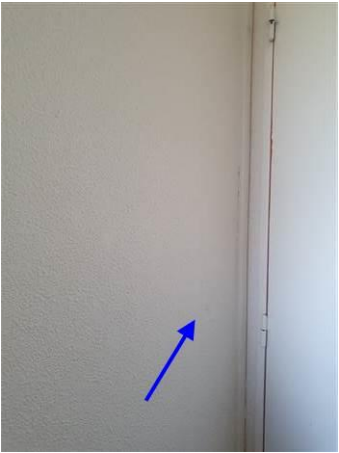
<u>Identifiant:</u> M150-P150 <u>Description:</u> Enduit + peinture

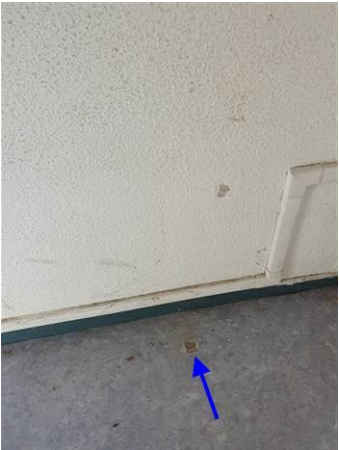
<p>Identifiant: M153-P153</p> <p>Description: Enduit + peinture</p>

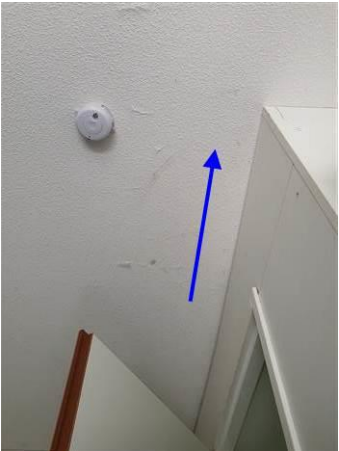
7ème étage - N7-27 Chambre 719	<p>Identifiant: M154-P154</p> <p>Description: Enduit + peinture</p>

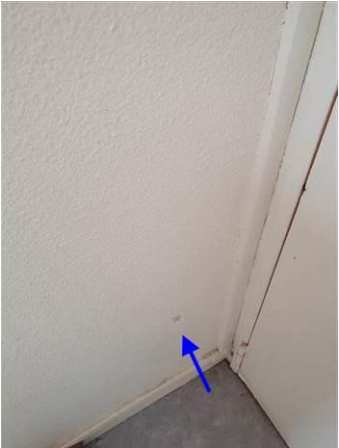
Localisation	Identifiant + Description	Photo
	<p>Identifiant: M155-P155 Description: Enduit + peinture</p>

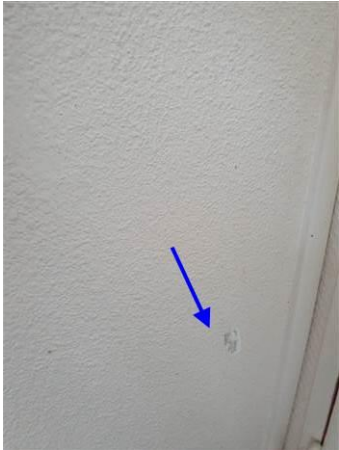
Localisation	Identifiant + Description	Photo
	<div>Identifiant: M158-P158</div> <div>Description: Enduit + peinture</div>

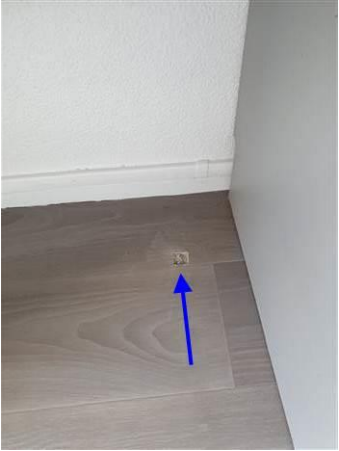
<div>Identifiant: M159-2-P159-2</div> <div>Description: Matériau de type colle (jaune) ; matériau semi-dur de type ragréage (granulaire) (gris) ; matériau de type colle (jaune) ; matériau semi-dur de type ragréage (granulaire) (gris) (foncé)</div>

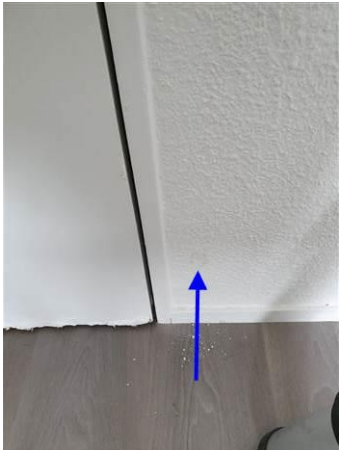
<p>Identifiant: M161-P161 Description: Enduit + peinture</p>

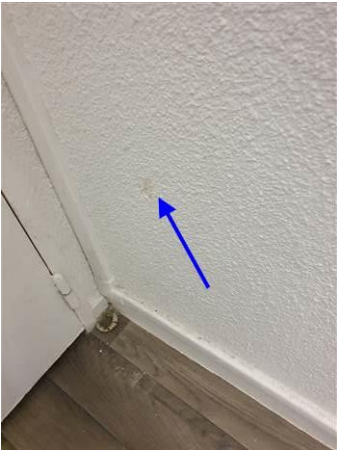
<p>Identifiant: M164-P164 Description: Enduit + peinture</p>

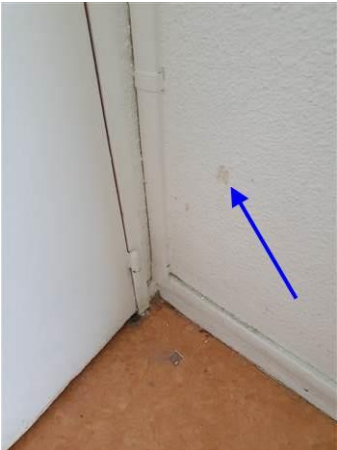
<p>Identifiant: M167-P167 Description: Enduit + peinture</p>

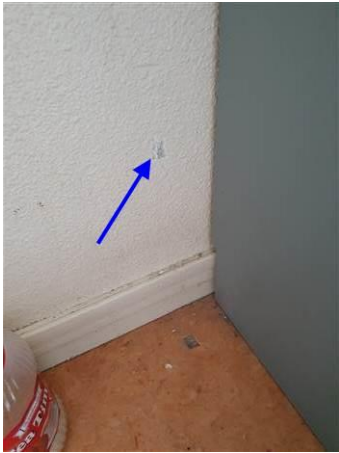
<p>Identifiant: M170-P170 Description: Enduit + peinture</p>

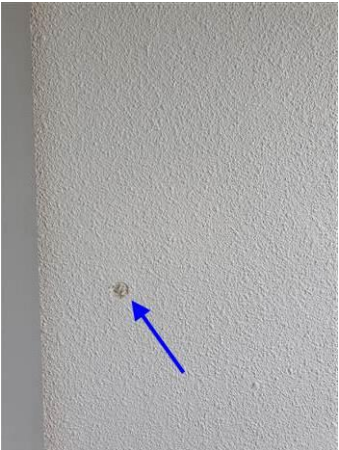
<p>Identifiant: M173-P173 Description: Enduit + peinture</p>

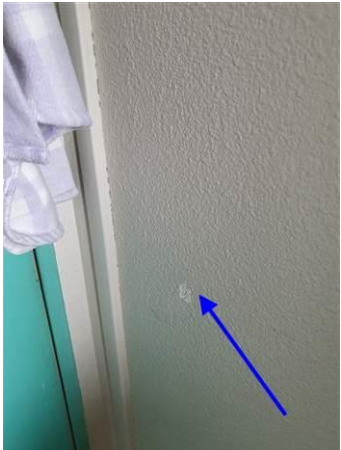
<p>Identifiant: M176-P176 Description: Enduit + peinture</p>

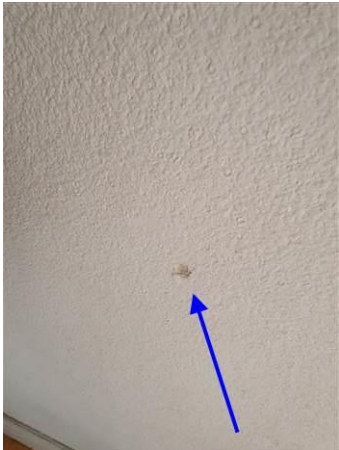
<p>Identifiant: M179-P179 Description: Enduit + peinture</p>

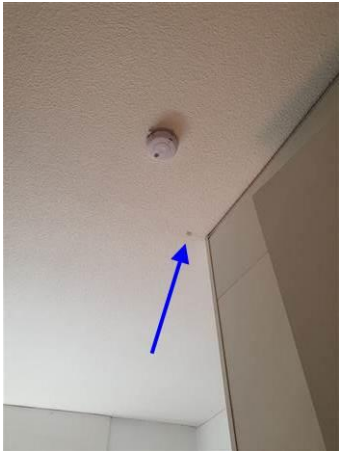
8ème étage - N8-54 Chambre 826	<p>Identifiant: M180-P180 Description: Enduit + peinture</p>

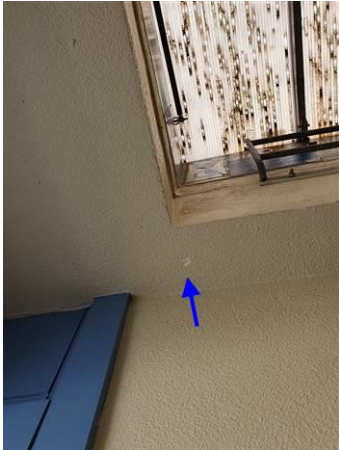
Localisation	Identifiant + Description	Photo
	<p>Identifiant: M186-P186 Description: Scellement plâtre</p>

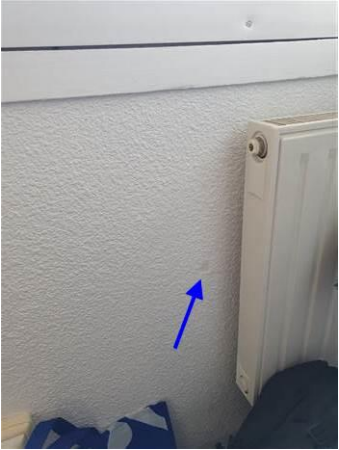
<p>Identifiant: M190-P190 Description: Enduit + peinture</p>

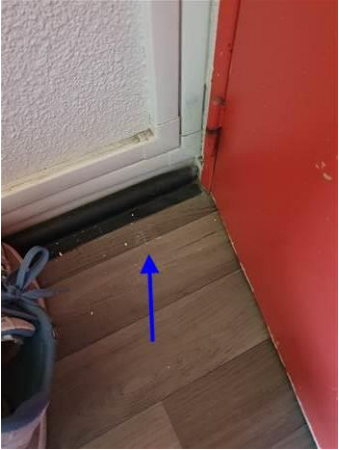
Localisation	Identifiant + Description	Photo
	<p><u>Identifiant:</u> M191-2-P191-2</p> <p><u>Description:</u> Matériau souple de type revêtement de sol (orange)</p>

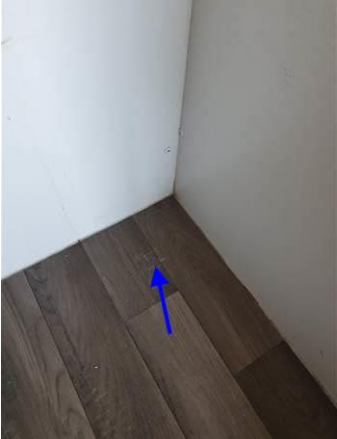
Localisation	Identifiant + Description	Photo
	<div>Identifiant: M194-2-P194-2</div> <div>Description: Matériau souple de type revêtement de sol (orange)</div>

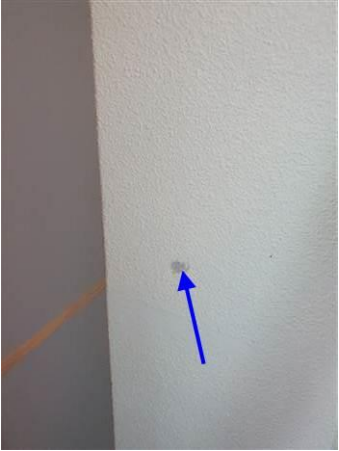
<div>Identifiant: M196-P196</div> <div>Description: Enduit + peinture</div>

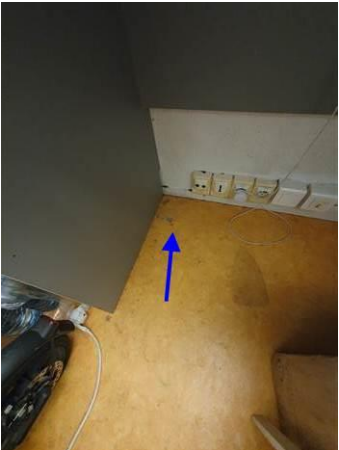
<p><u>Identifiant:</u> M197-2-P197-2 <u>Description:</u> Matériau de type mousse (blanc) ; matériau de type colle (jaune) ; matériau semi-dur de type ragréage (rose)</p>

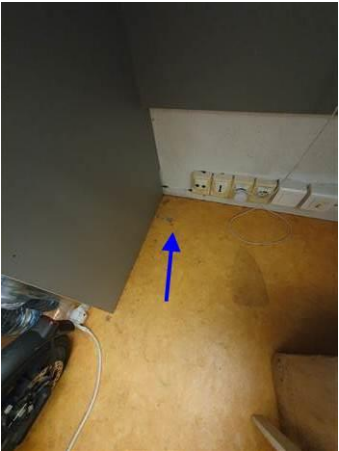
<p><u>Identifiant:</u> M197-3-P197-3 <u>Description:</u> Matériau semi-dur de type ragréage (rose)</p>

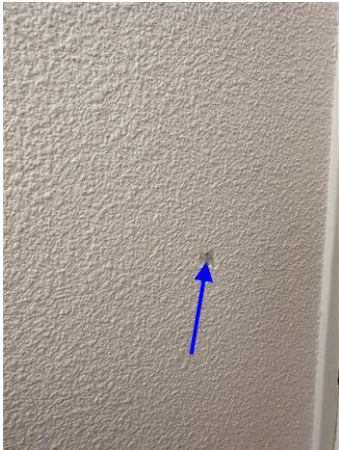
<p>Identifiant: M199-P199 Description: Enduit + peinture</p>

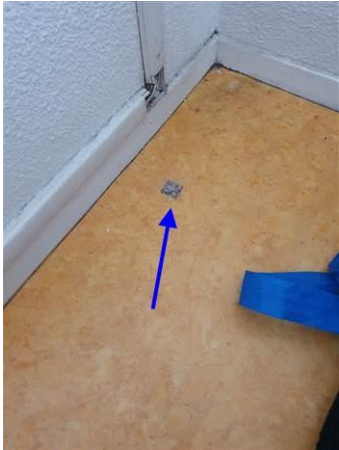
Localisation	Identifiant + Description	Photo
	<p>Identifiant: M200-2-P200-2 Description: Matériau de type colle (jaune) ; matériau semi-dur de type ragréage (rose)</p>

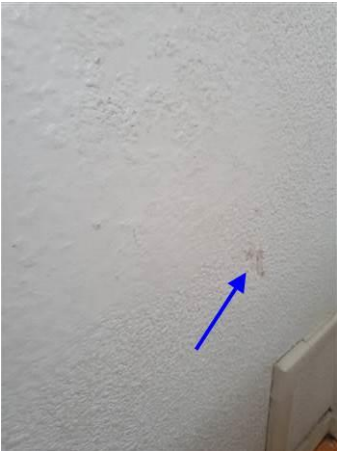
<p>Identifiant: M202-P202 Description: Enduit + peinture</p>

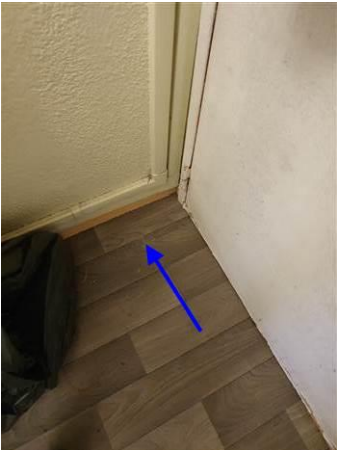
<p>Identifiant: M203-2-P203-2 Description: Matériau (collant) (transparent) ; matériau souple de type revêtement de sol (jaune)</p>

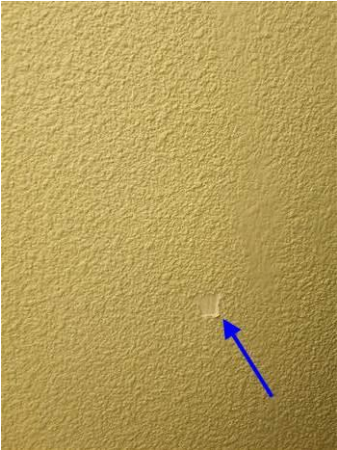
Localisation	Identifiant + Description	Photo
	<p>Identifiant: M205-P205</p> <p>Description: Enduit + peinture</p>

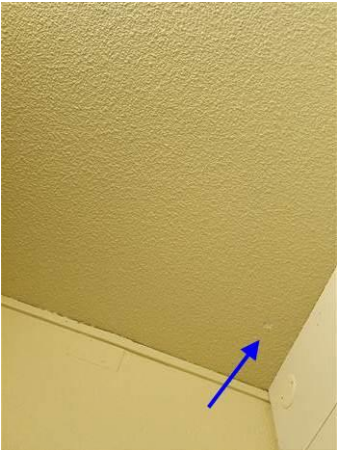
10ème étage - N10-39 Circulation	<p>Identifiant: M206-P206</p> <p>Description: Scellement plâtre</p>

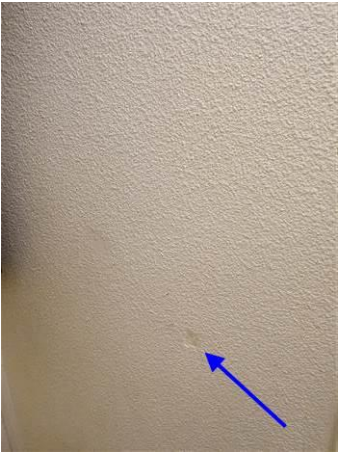
<p>Identifiant: M209-P209 Description: Enduit + peinture</p>

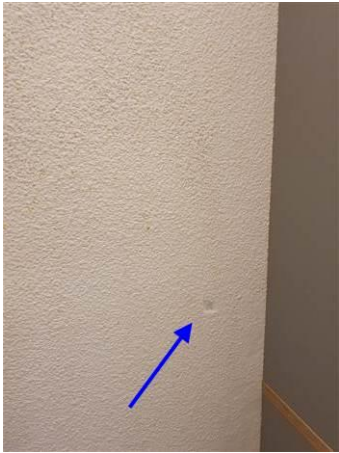
<p>Identifiant: M212-P212 Description: Enduit + peinture</p>

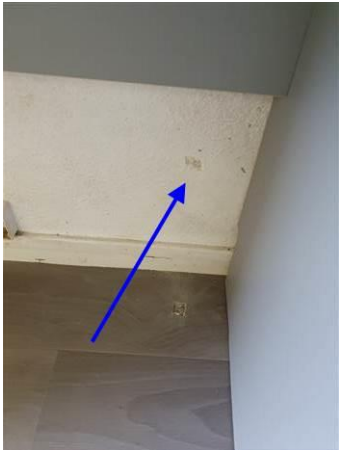
<p>Identifiant: M215-P215 Description: Enduit + peinture</p>

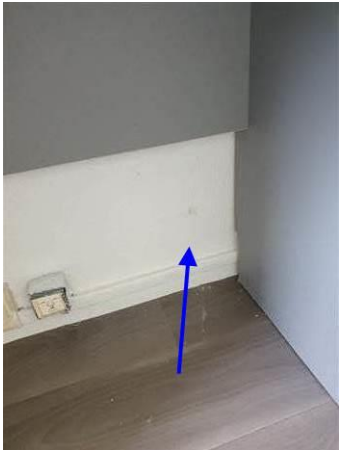
<p>Identifiant: M218-P218 Description: Enduit + peinture</p>

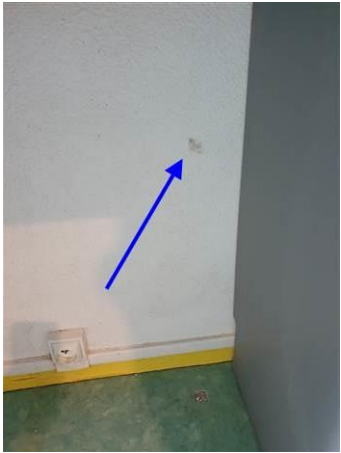
<p>Identifiant: M221-P221 Description: Enduit + peinture</p>

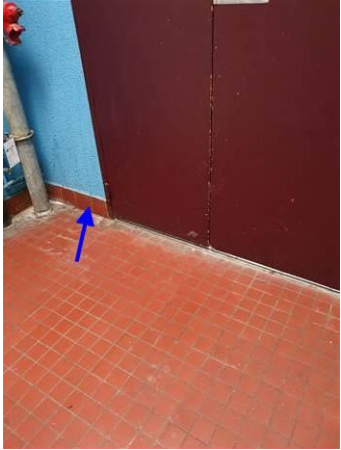
Localisation	Identifiant + Description	Photo
	<p>Identifiant: M222-2-P222-2</p> <p>Description: Matériau dur de type joint ciment (gris)</p>

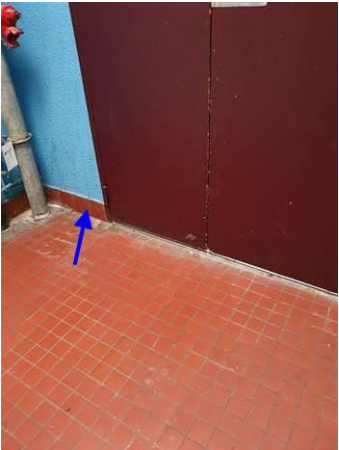
<p>Identifiant: M223-P223</p> <p>Description: Matériau (pulvérulent) (noir) (vert) ; matériau dur de type joint ciment (gris)</p>

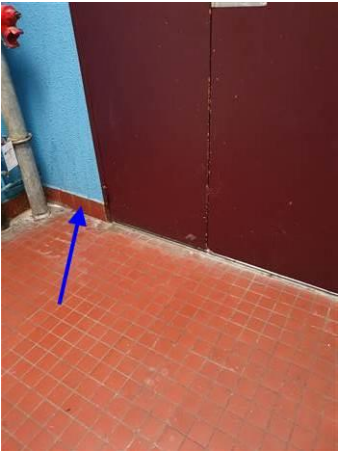
<p>Identifiant: M223-2-P223-2</p> <p>Description: Matériau dur de type carrelage, faïence (rouge) ; matériau dur de type ciment-colle (blanc)</p>

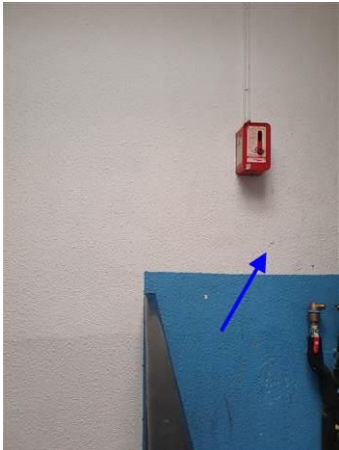
<p>Identifiant: M225-P225 Description: Enduit + peinture</p>

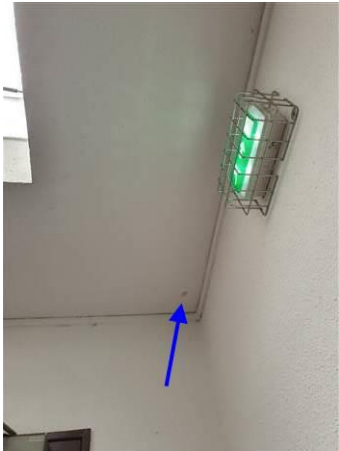
<p>Identifiant: M226-P226 Description: Filasse Liste selon annexe.13-9 du CSP: B</p>

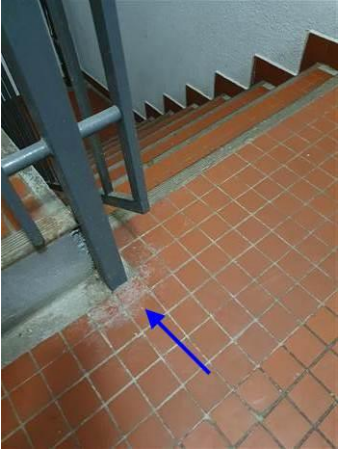
<div>Identifiant: M228-P228</div> <div>Description: Matériau dur de type joint ciment (gris)</div>

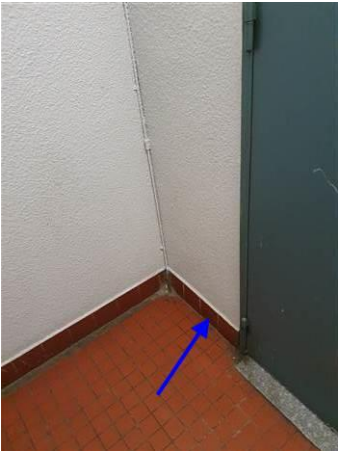
<div>Identifiant: M228-2-P228-2</div> <div>Description: Matériau dur de type carrelage, faïence (rouge) ; matériau dur de type ciment-colle (blanc)</div>

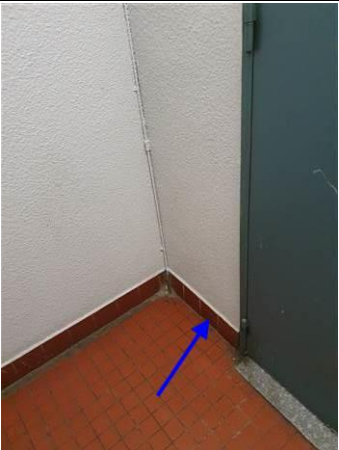
Localisation	Identifiant + Description	Photo
	<p>Identifiant: M229-P229 Description: Enduit + peinture</p>

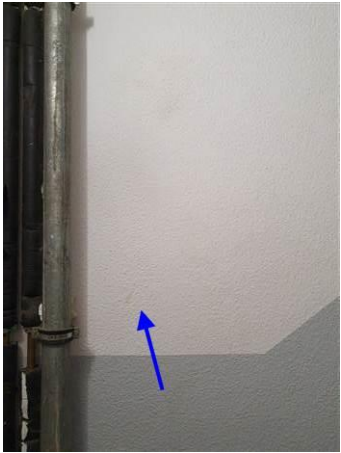
<p>Identifiant: M230-P230 Description: Enduit + peinture</p>

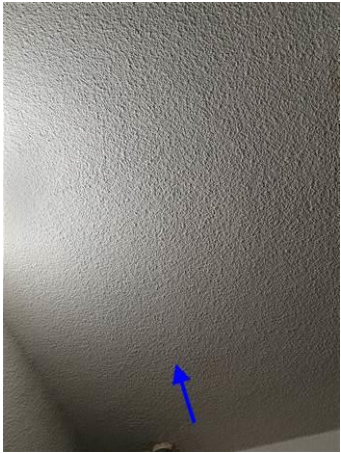
<p>Identifiant: M231-P231 Description: Enduit + peinture</p>

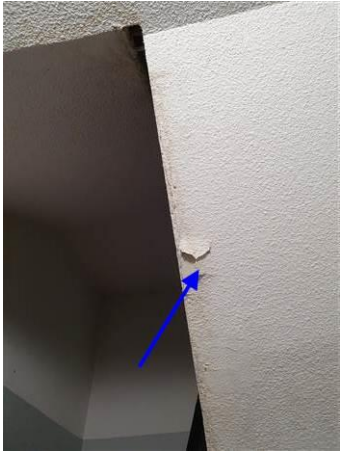
Localisation	Identifiant + Description	Photo
	<p>Identifiant: M232-P232 Description: Filasse Liste selon annexe.13-9 du CSP: B</p>

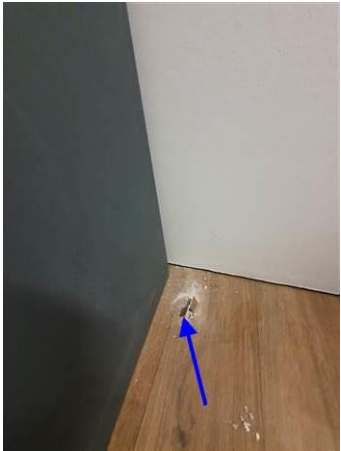
<p>Identifiant: M233-2-P233-2 Description: Matériau de type colle (jaune) n°2 ; matériau semi-dur de type ragréage (rose) en traces</p>

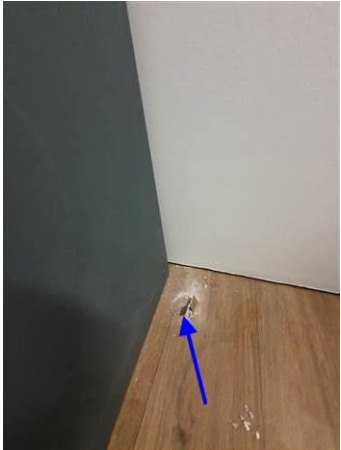
Localisation	Identifiant + Description	Photo
	<p>Identifiant: M233-3-P233-3 Description: Matériau souple de type dalle de sol (gris)</p>

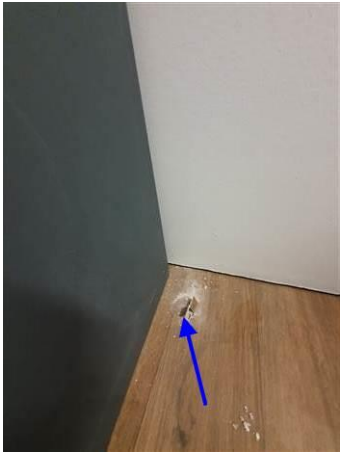
<p>Identifiant: M233-4-P233-4 Description: Matériau de type colle (jaune) n°1</p>

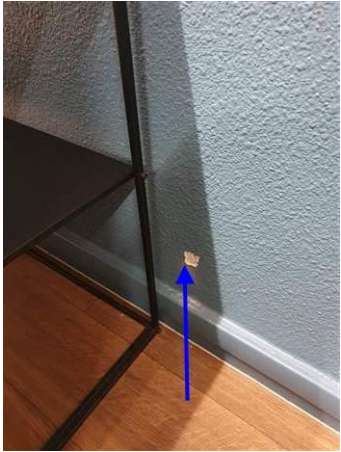
Localisation	Identifiant + Description	Photo
Rez de chaussée - N0-24 Bureau	Identifiant: M235-P235 Description: Enduit + peinture

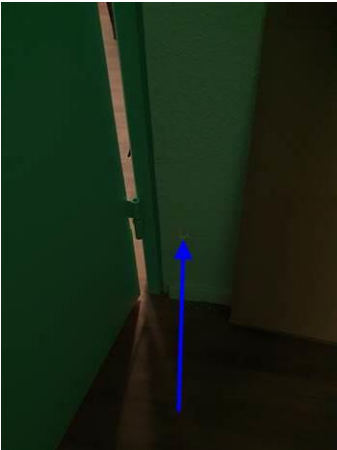
Rez de chaussée - N0-27 Bureau	Identifiant: M236-P236 Description: Enduit + peinture

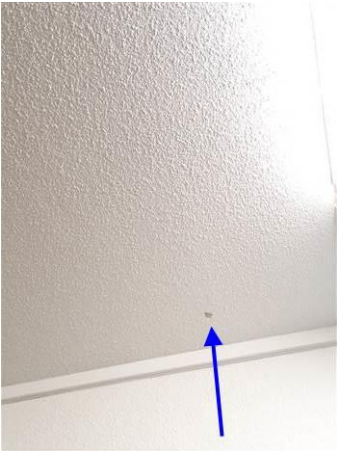
Rez de chaussée - N0-29 WC	Identifiant: M237-P237 Description: Enduit + peinture

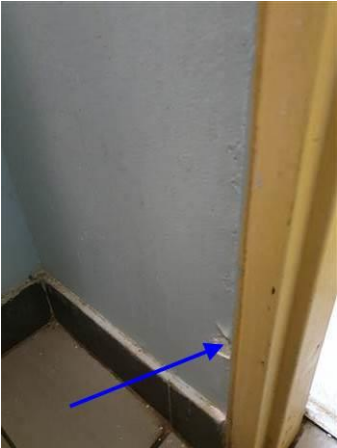
Localisation	Identifiant + Description	Photo
	<p>Identifiant: M238-P238 Description: Faïence + colle</p>

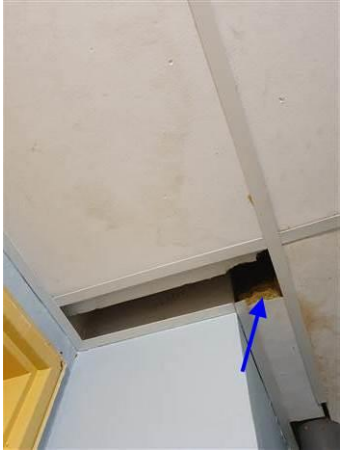
<p>Identifiant: M239-2-P239-2 Description: Matériau fibreux de type isolant (jaune) Liste selon annexe.13-9 du CSP: A</p>

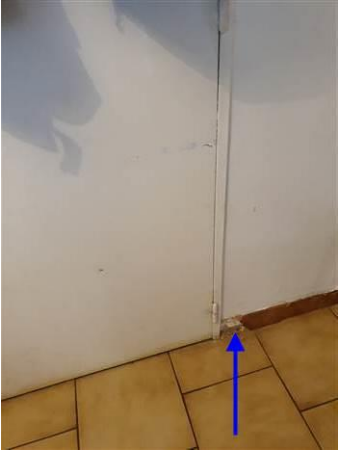
<p>Identifiant: M241-2-P241-2 Description: Matériau dur de type carrelage, faïence (beige) ; matériau dur de type ciment-colle (beige)</p>

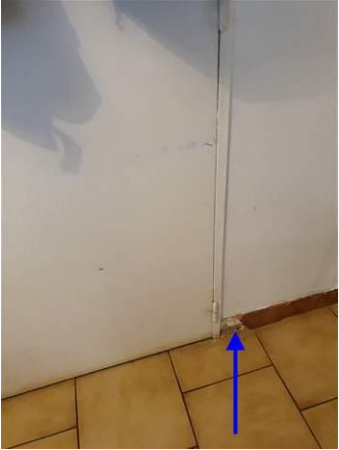
Localisation	Identifiant + Description	Photo
	<p>Identifiant: M241-3-P241-3 Description: Matériau dur de type mortier, béton, chape (cémenteux) (gris)</p>

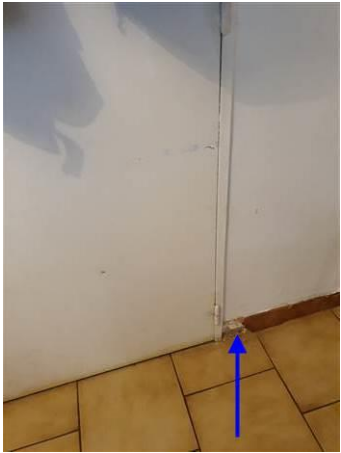
<p>Identifiant: M241-4-P241-4 Description: Matériau souple fibreux de type papier, carton (beige)</p>

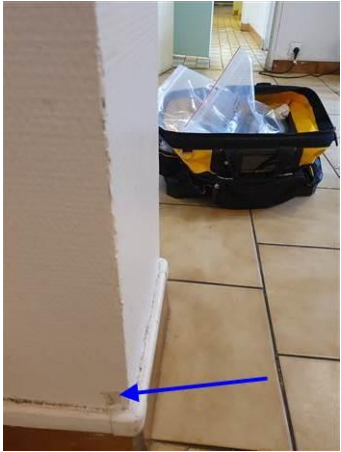
Localisation	Identifiant + Description	Photo
	<p>Identifiant: M243-P243 Description: Matériau semi-dur de type enduit (blanc) ; matériau semi-dur de type enduit (cimenteux) (gris)</p>

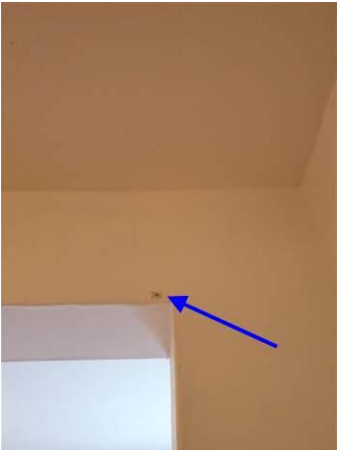
<p>Identifiant: M243-2-P243-2 Description: Matériau de type peinture (blanc) ; matériau de type tresse de fibres (blanc)</p>

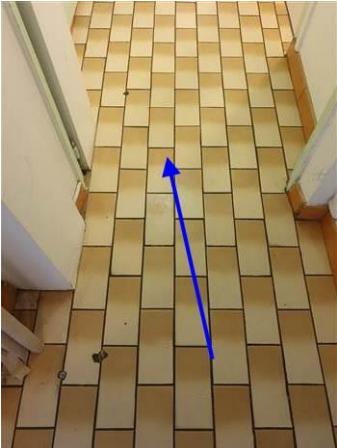
Localisation	Identifiant + Description	Photo
	<p>Identifiant: M245-P245 Description: Plinthe carrelage + colle</p>

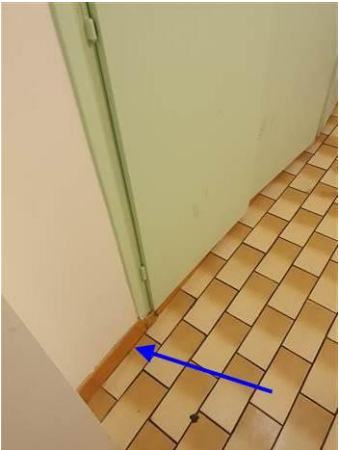
Rez de chaussée - N0-19 WC	<p>Identifiant: M246-P246 Description: Matériau dur de type carrelage, faïence (gris) ; matériau dur de type ciment-colle (gris) (clair)</p>

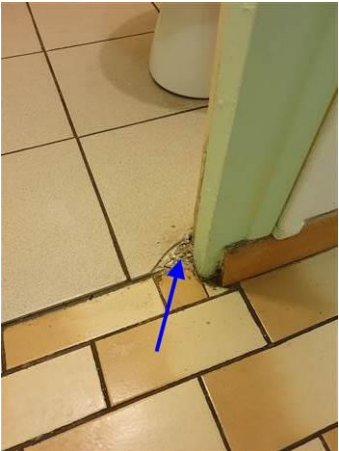
<p>Identifiant: M246-2-P246-2 Description: Matériau dur de type joint ciment (gris)</p>

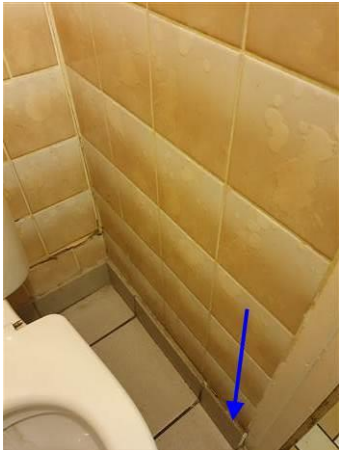
<p>Identifiant: M248-P248 Description: Faïence + colle</p>

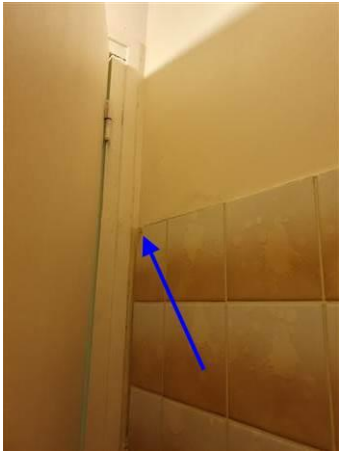
Rez de chaussée - N0-18 Stokage	<p>Identifiant: M249-P249 Description: Matériau dur de type carrelage, faïence (blanc) ; matériau dur de type ciment-colle (blanc)</p>

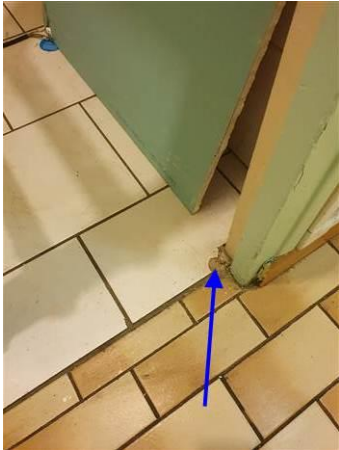
Localisation	Identifiant + Description	Photo
	<p>Identifiant: M249-2-P249-2</p> <p>Description: Matériau dur de type joint ciment (gris)</p>

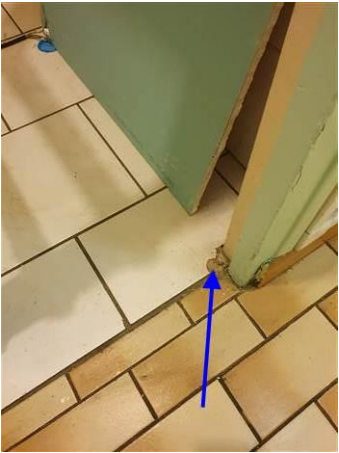
<p>Identifiant: M251-P251</p> <p>Description: Matériau de type peinture (beige) ; matériau semi-dur de type enduit (blanc)</p>

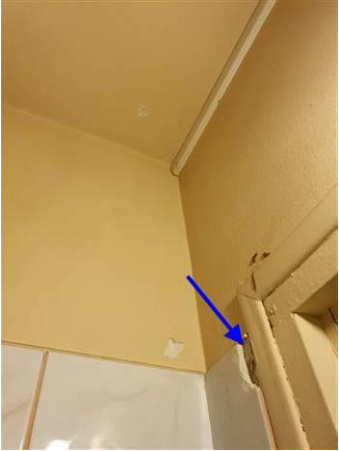
<p>Identifiant: M251-2-P251-2</p> <p>Description: Matériau dur de type carrelage, faïence (blanc) ; matériau de type peinture (de différentes couleurs) en traces ; matériau dur de type ciment-colle (gris) (clair)</p>

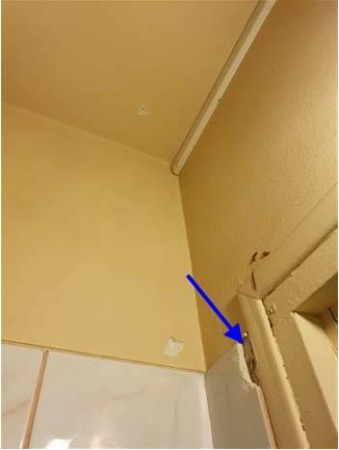
Localisation	Identifiant + Description	Photo
	<p>Identifiant: M253-P253 Description: Enduit + peinture</p>

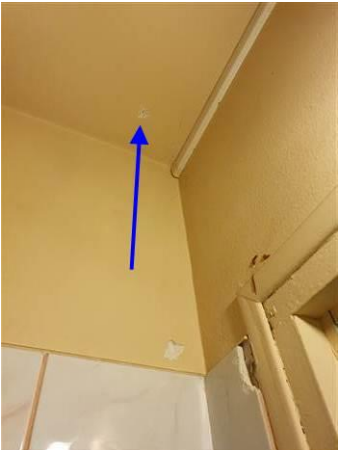
Rez de chaussée - N0-32 Entrée	<p>Identifiant: M254-P254 Description: Carrelage + colle</p>

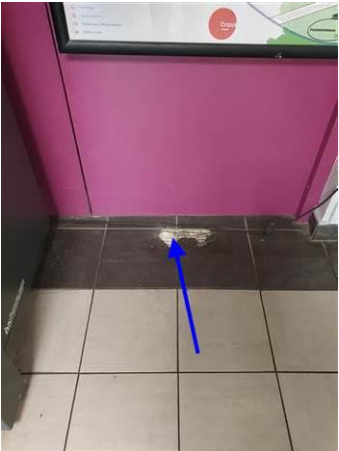
<p>Identifiant: M255-P255 Description: Matériau dur de type carrelage, faïence (noir) ; matériau dur de type ciment-colle (gris)</p>

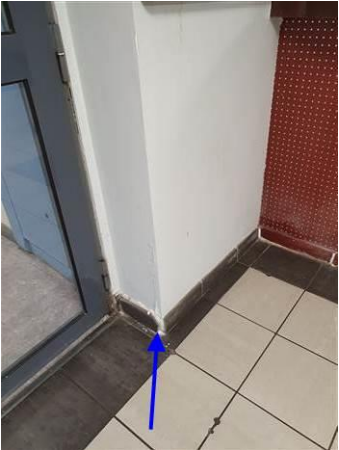
Localisation	Identifiant + Description	Photo
	<p>Identifiant: M255-2-P255-2</p> <p>Description: Matériau souple de type joint (blanc) ; matériau de type peinture (blanc) ; matériau de type peinture (gris)</p>

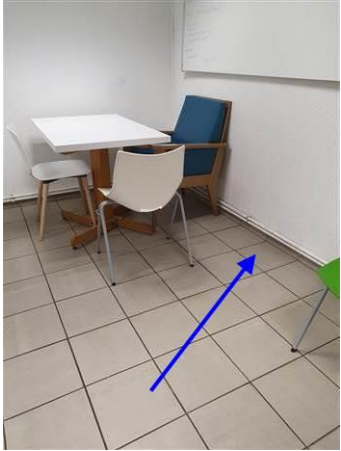
Rez de chaussée - N0-6 Rangement	<p>Identifiant: M256-P256</p> <p>Description: Carrelage + colle</p>

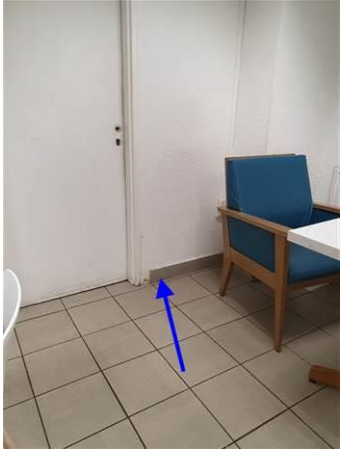
<p>Identifiant: M257-P257</p> <p>Description: Matériau de type peinture (blanc) ; matériau semi-dur de type joint (blanc)</p>

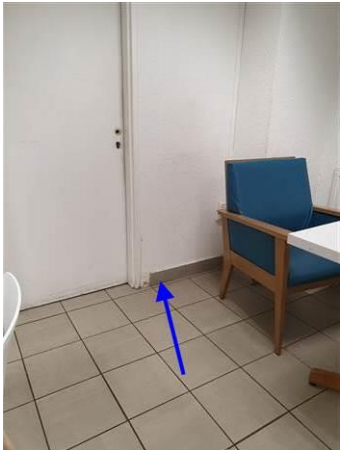
Localisation	Identifiant + Description	Photo
	<p>Identifiant: M257-2-P257-2 Description: Matériau dur de type carrelage, faïence (gris) ; matériau dur de type ciment-colle (beige) ; matériau (friable) (blanc) en traces</p>

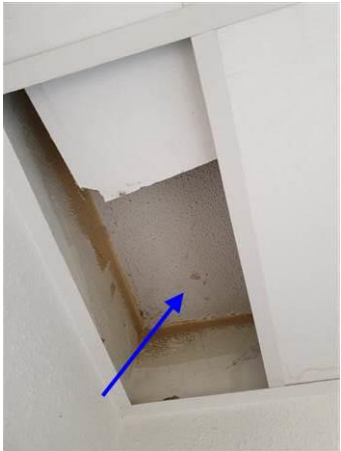
<p>Identifiant: M259-P259 Description: Enduit + peinture</p>

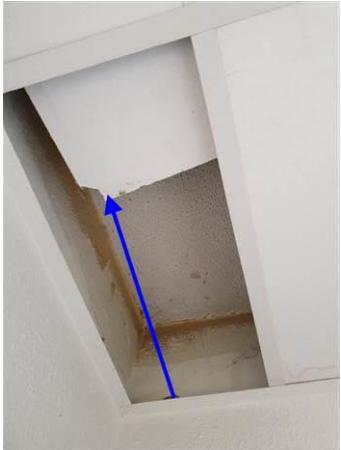
<p>Identifiant: M260-P260 Description: Matériau de type peinture (blanc) ; matériau de type colle (jaune) ; matériau fibreux de type isolant (jaune) en traces Liste selon annexe.13-9 du CSP: A</p>

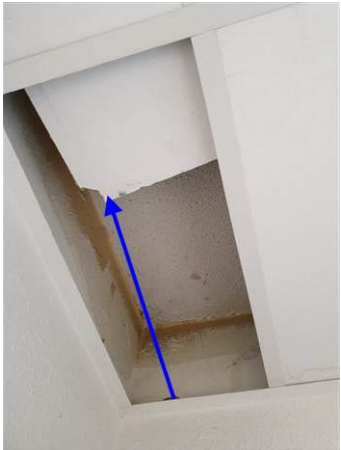
Localisation	Identifiant + Description	Photo
	<p>Identifiant: M260-2-P260-2 Description: Matériau fibreux de type isolant (jaune) Liste selon annexe.13-9 du CSP: A</p>

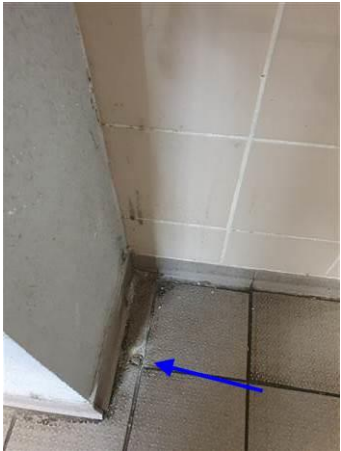
1er étage - N1-58 Chambre	<p>Identifiant: M261-P261 Description: Matériau dur de type carrelage, faïence (gris) ; matériau dur de type joint ciment (gris)</p>

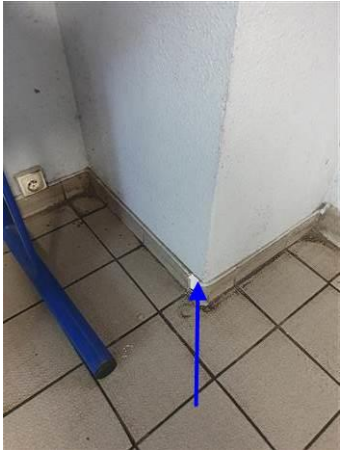
<p>Identifiant: M262-P262 Description: Matériau dur de type joint ciment (gris)</p>

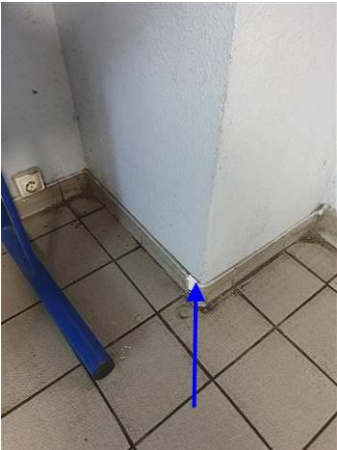
Localisation	Identifiant + Description	Photo
	<p>Identifiant: M262-2-P262-2</p> <p>Description: Matériau dur de type carrelage, faïence (gris) ; matériau dur de type ciment-colle (beige) ; matériau (friable) (blanc) en traces</p>

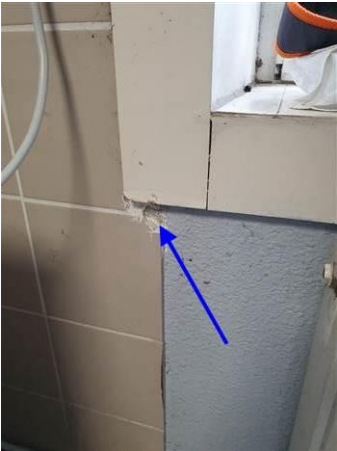
<p>Identifiant: M263-2-P263-2</p> <p>Description: Matériau dur de type carrelage, faïence (beige) ; matériau dur de type ciment-colle (blanc)</p>

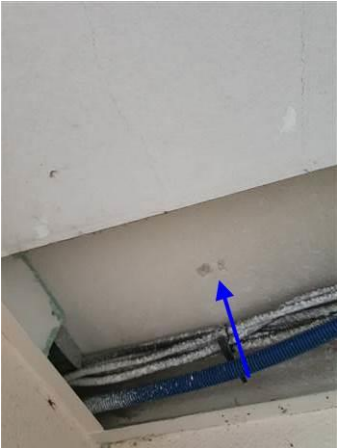
<p>Identifiant: M265-P265</p> <p>Description: Enduit + peinture</p>

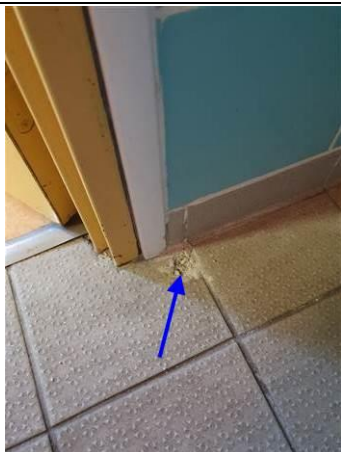
Photo n° PhA001
Localisation : Rez de chaussée - N0-13 Salle de douche
Ouvrage : 5 - Planchers et planchers techniques - Revêtements de sols
Partie d'ouvrage : Sol
Description : Carrelage + colle + joint

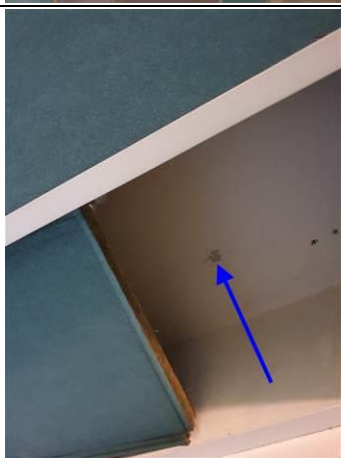
Photo n° PhA003
Localisation : Rez de chaussée - N0-13 Salle de douche
Ouvrage : 4. Plafonds et faux-plafonds - Plafonds
Partie d'ouvrage : Plafond
Description : Enduit + peinture

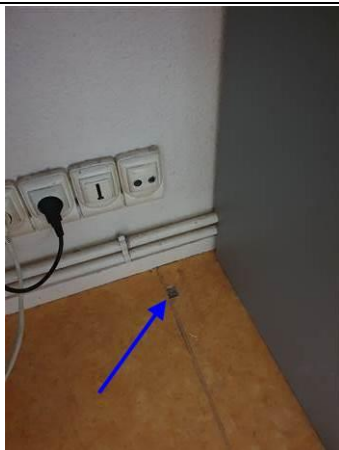
Photo n° PhA005
Localisation : Rez de chaussée - N0-2 Chambre 3
Ouvrage : 5 - Planchers et planchers techniques - Revêtements de sols
Partie d'ouvrage : Sol
Description : Matériau souple de type revêtement de sol (beige)

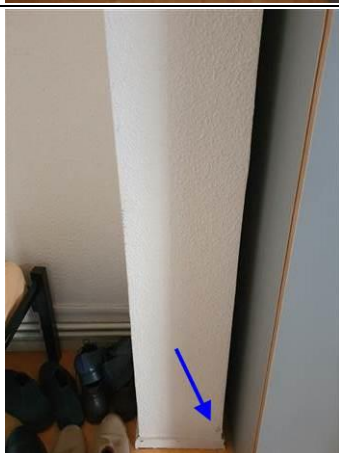
Photo n° PhA006
Localisation : Rez de chaussée - N0-2 Chambre 3
Ouvrage : 5. Revêtements de sol et de murs - Revêtements de murs
Partie d'ouvrage : Poteau
Description : Matériau de type peinture (beige) (clair) ; matériau semi-dur de type enduit (blanc) ; matériau souple fibreux de type papier, carton (blanc) ; matériau semi-dur de type enduit (blanc) en traces

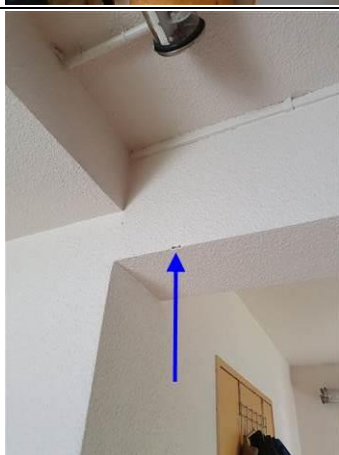
Photo n° PhA007
Localisation : Rez de chaussée - N0-2 Chambre 3
Ouvrage : 4. Plafonds et faux-plafonds - Poutres et charpentes (périphériques et intérieures)
Partie d'ouvrage : Poutre
Description : Enduit + peinture poutre

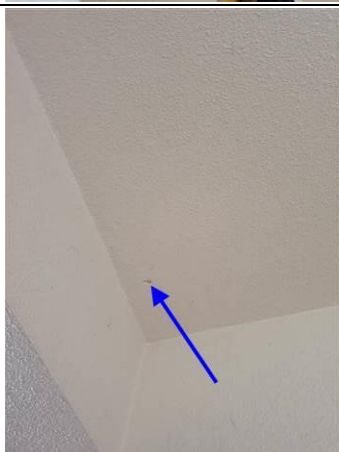
Photo n° PhA008
Localisation : Rez de chaussée - N0-2 Chambre 3
Ouvrage : 4. Plafonds et faux-plafonds - Plafonds
Partie d'ouvrage : Plafond
Description : Enduit + peinture

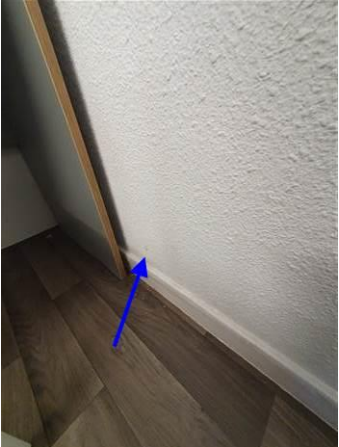
<p>Photo n° PhA010 Localisation : 1er étage - N1-3 Chambre 113 Ouvrage : 5. Revêtements de sol et de murs - Revêtements de murs Description : Enduit + peinture</p>

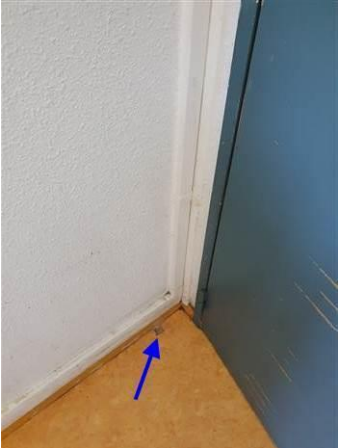
<p>Photo n° PhA009 Localisation : 1er étage - N1-3 Chambre 113 Ouvrage : 5. Revêtements de sol et de murs - Revêtements de sol (l'analyse doit concerner chacune des couches du revêtement) Partie d'ouvrage : Sol Description : Lino 1 + colle</p>

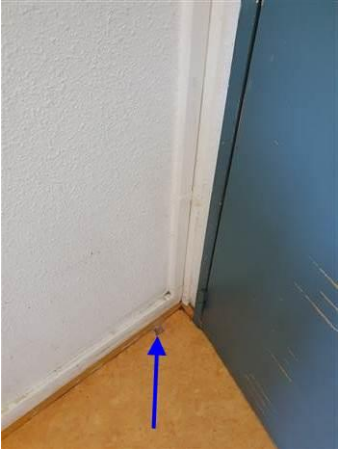
<p>Photo n° PhA013 Localisation : 1er étage - N1-7 Chambre 112 Ouvrage : 5. Revêtements de sol et de murs - Revêtements de sol (l'analyse doit concerner chacune des couches du revêtement) Description : Ragraéage + colle noire</p>

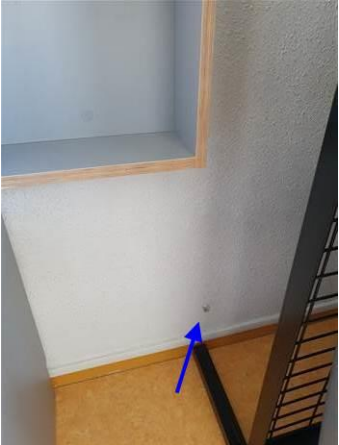
<p>Photo n° PhA011 Localisation : 1er étage - N1-3 Chambre 113 Ouvrage : 5. Revêtements de sol et de murs - Revêtements de murs Partie d'ouvrage : Mur Description : Enduit + peinture</p>

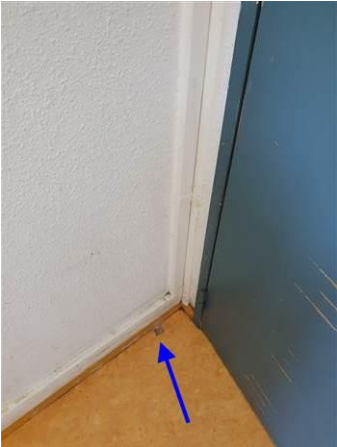
<p>Photo n° PhA016 Localisation : 1er étage - N1-7 Chambre 112 Ouvrage : 5 - Planchers et planchers techniques - Revêtements de sols Partie d'ouvrage : Sol Description : Ragréage + colle noire</p>

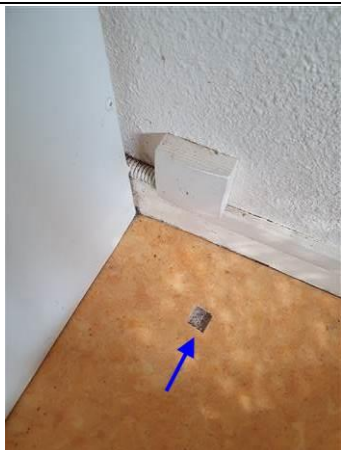
Photo n° PhA017
Localisation : 1er étage - N1-11 Chambre 115
Ouvrage : 5 - Planchers et planchers techniques - Revêtements de sols
Partie d'ouvrage : Sol
Description : Ragréage + colle noire

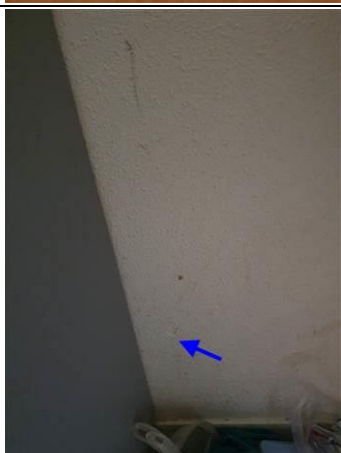
Photo n° PhA019
Localisation : 1er étage - N1-15 Chambre 110
Ouvrage : 4 - Plafonds et faux plafonds - Plafonds
Partie d'ouvrage : Plafond
Description : Enduit + peinture

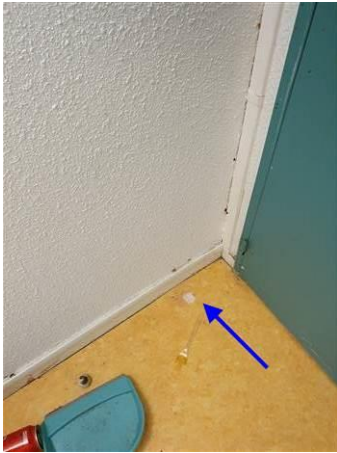
Photo n° PhA021
Localisation : 1er étage - N1-27 Chambre 119
Ouvrage : 5 - Planchers et planchers techniques - Revêtements de sols
Partie d'ouvrage : Sol
Description : Ragréage + colle noire

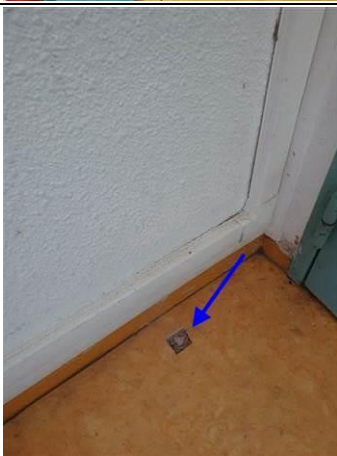
Photo n° PhA023
Localisation : 1er étage - N1-31 Chambre 106
Ouvrage : 5 - Planchers et planchers techniques - Revêtements de sols
Partie d'ouvrage : Sol
Description : Matériau de type colle (jaune) ; matériau semi-dur de type ragréage (rose)

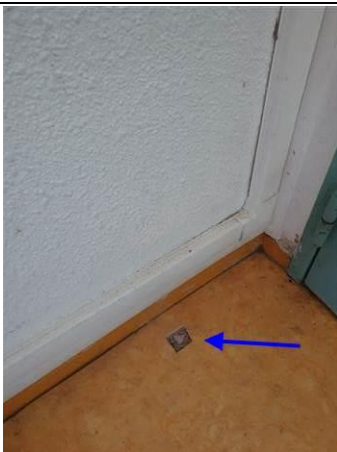
Photo n° PhA024
Localisation : 1er étage - N1-31 Chambre 106
Ouvrage : 5 - Planchers et planchers techniques - Revêtements de sols
Partie d'ouvrage : Sol
Description : Ragréage + colle noire

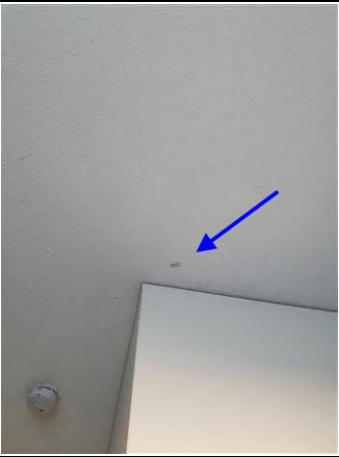
<p>Photo n° PhA025 Localisation : 1er étage - N1-31 Chambre 106 Ouvrage : 4 - Plafonds et faux plafonds - Plafonds Partie d'ouvrage : Plafond Description : Enduit + peinture</p>

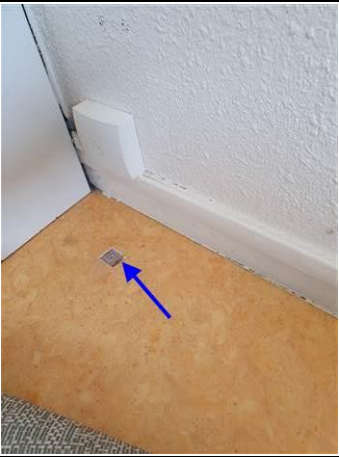
<p>Photo n° PhA026 Localisation : 1er étage - N1-42 Chambre 123 Ouvrage : 5 - Planchers et planchers techniques - Revêtements de sols Partie d'ouvrage : Sol Description : Matériau souple de type revêtement de sol (beige) (tacheté) (orange)</p>

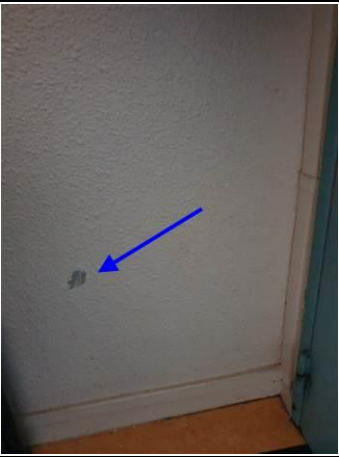
<p>Photo n° PhA027 Localisation : 1er étage - N1-42 Chambre 123 Ouvrage : 3 - Parois verticales intérieures - Murs et cloisons maçonnés Partie d'ouvrage : Mur Description : Enduit + peinture</p>

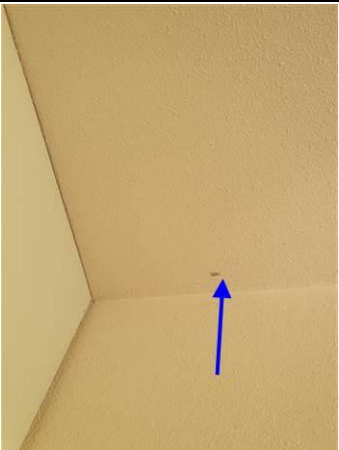
<p>Photo n° PhA028 Localisation : 1er étage - N1-42 Chambre 123 Ouvrage : 4 - Plafonds et faux plafonds - Plafonds Partie d'ouvrage : Plafond Description : Enduit + peinture</p>

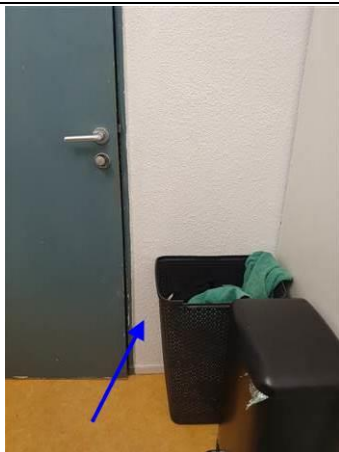
Photo n° PhA029
Localisation : 1er étage - N1-48 Chambre 102
Ouvrage : 3 - Parois verticales intérieures - Murs et cloisons maçonnés
Partie d'ouvrage : Mur
Description : Enduit + peinture

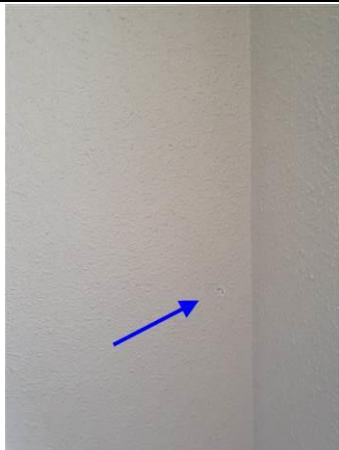
Photo n° PhA030
Localisation : 1er étage - N1-56 Chambre 127
Ouvrage : 3 - Parois verticales intérieures - Murs et cloisons maçonnés
Partie d'ouvrage : Mur
Description : Enduit + peinture

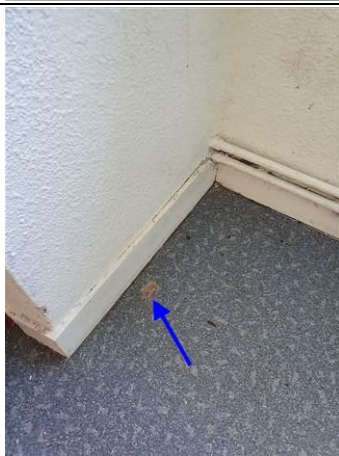
Photo n° PhA031
Localisation : 1er étage - N1-41 Circulation
Ouvrage : 5 - Planchers et planchers techniques - Revêtements de sols
Partie d'ouvrage : Sol
Description : Matériau souple de type revêtement de sol (bleu) (tacheté)

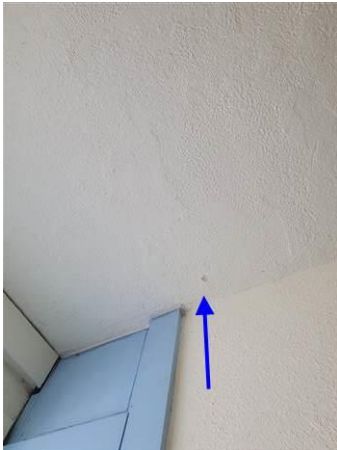
Photo n° PhA032
Localisation : 1er étage - N1-41 Circulation
Ouvrage : 3 - Parois verticales intérieures - Murs et cloisons maçonnés
Partie d'ouvrage : Mur
Description : Enduit + peinture

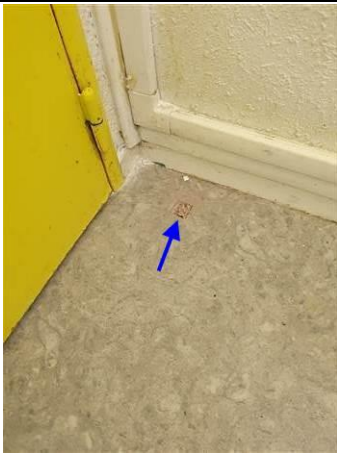
Photo n° PhA035
Localisation : 2ème étage - N2-46 Chambre 203
Ouvrage : 5 - Planchers et planchers techniques - Revêtements de sols
Partie d'ouvrage : Sol
Description : Matériau de type colle (jaune) ; matériau semi-dur de type ragréage (rose) ; matériau de type colle bitumineux (noir)

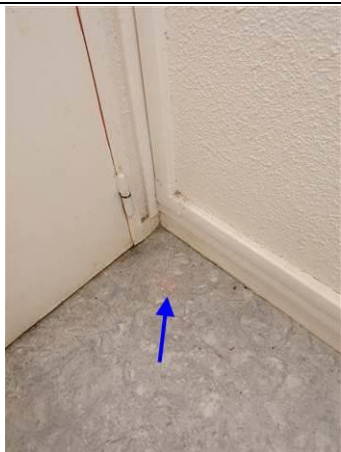
Photo n° PhA041
Localisation : 2ème étage - N2-5 Chambre 214
Ouvrage : 5 - Planchers et planchers techniques - Revêtements de sols
Partie d'ouvrage : Sol
Description : Matériau souple de type revêtement de sol (gris) (tacheté)

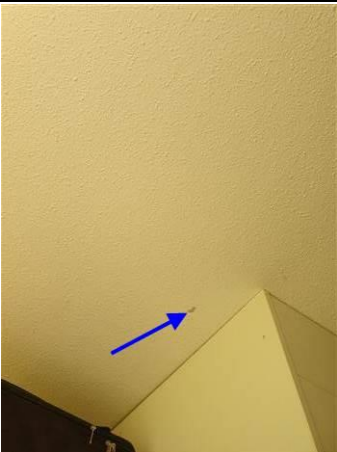
<p>Photo n° PhA045 Localisation : 2ème étage - N2-13 Chambre 216 Ouvrage : 3 - Parois verticales intérieures - Murs et cloisons maçonnés Partie d'ouvrage : Mur Description : Enduit + peinture</p>
 	<p>Photo n° PhA046 Localisation : 2ème étage - N2-21 Chambre 218 Ouvrage : 5 - Planchers et planchers techniques - Revêtements de sols Partie d'ouvrage : Sol Description : Matériau souple de type revêtement de sol (marbré) (gris) (clair)</p>
 	<p>Photo n° PhA047 Localisation : 2ème étage - N2-21 Chambre 218 Ouvrage : 5 - Planchers et planchers techniques - Revêtements de sols Partie d'ouvrage : Sol Description : Ragréage + colle noire</p>
 	<p>Photo n° PhA048 Localisation : 2ème étage - N2-21 Chambre 218 Ouvrage : 3 - Parois verticales intérieures - Murs et cloisons maçonnés Partie d'ouvrage : Mur Description : Enduit + peinture</p>
