Dossier Technique Immobilier

Numéro de dossier : B-25-0083/2
Date du repérage : 07/04/2025

Adresse :**place du 8 Mai 1945**

Rapport de mission de repérage des matériaux et produits contenant de l'amiante à intégrer au dossier technique « amiante » (Listes A et B de l'annexe 13-9 du Code de la Santé publique)

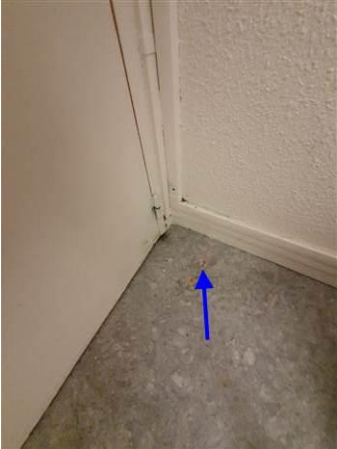
<p>Photo n° PhA050 Localisation : 2ème étage - N2-37 Chambre 222 Ouvrage : 5 - Planchers et planchers techniques - Revêtements de sols Partie d'ouvrage : Sol Description : Matériau souple de type revêtement de sol (marbré) (gris)</p>

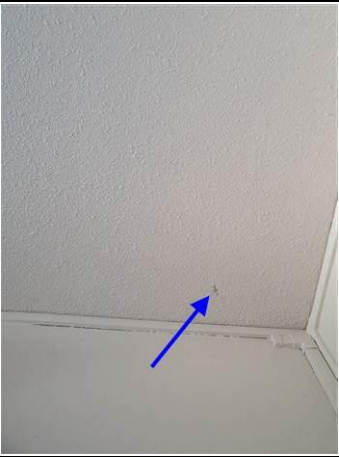
<p>Photo n° PhA053 Localisation : 2ème étage - N2-54 Chambre 226 Ouvrage : 3 - Parois verticales intérieures - Murs et cloisons maçonnés Partie d'ouvrage : Mur Description : Enduit + peinture</p>
 	<p>Photo n° PhA054 Localisation : 2ème étage - N2-54 Chambre 226 Ouvrage : 4 - Plafonds et faux plafonds - Plafonds Partie d'ouvrage : Plafond Description : Enduit + peinture</p>
 	<p>Photo n° PhA055 Localisation : 2ème étage - N2-59 Chambre 228 Ouvrage : 5 - Planchers et planchers techniques - Revêtements de sols Partie d'ouvrage : Sol Description : Matériau de type colle (jaune) ; matériau semi-dur de type ragréage (rose)</p>
 	<p>Photo n° PhA056 Localisation : 3ème étage - N3-48 Chambre 302 Ouvrage : 3 - Parois verticales intérieures - Murs et cloisons maçonnés Partie d'ouvrage : Mur Description : Enduit + peinture</p>

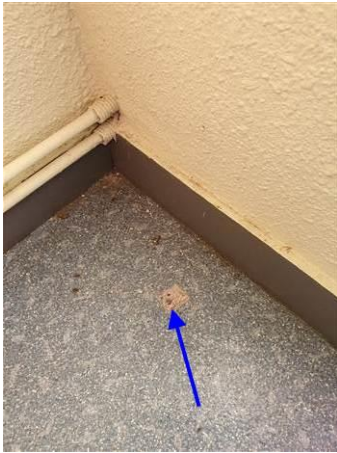
<p>Photo n° PhA064 Localisation : 3ème étage - N3-27 Chambre 319 Ouvrage : 5 - Planchers et planchers techniques - Revêtements de sols Partie d'ouvrage : Sol Description : Matériau souple de type revêtement de sol (marbré)</p>

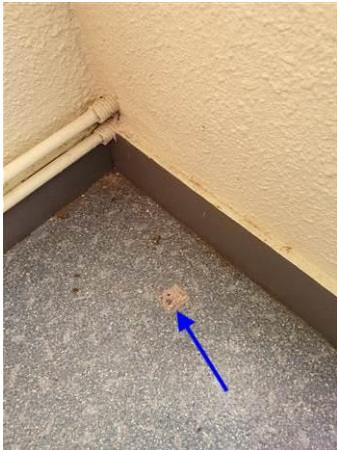
Photo n° PhA065
Localisation : 3ème étage - N3-41 Circulation
Ouvrage : 5 - Planchers et planchers techniques - Revêtements de sols
Partie d'ouvrage : Sol
Description : Matériau de type colle (jaune) ; matériau semi-dur de type ragréage (rose)

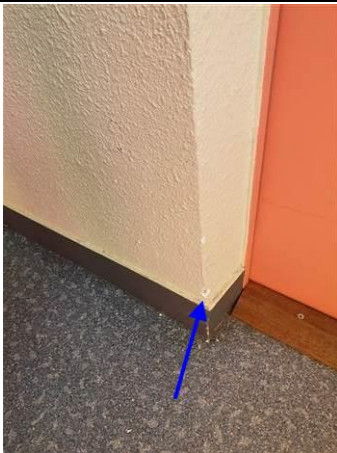
Photo n° PhA066
Localisation : 3ème étage - N3-41 Circulation
Ouvrage : 5 - Planchers et planchers techniques - Revêtements de sols
Partie d'ouvrage : Sol
Description : Ragréage + colle noire

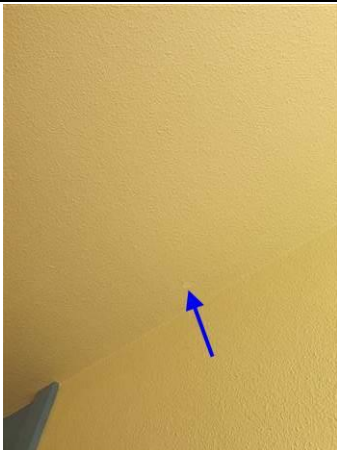
Photo n° PhA067
Localisation : 3ème étage - N3-41 Circulation
Ouvrage : 3 - Parois verticales intérieures - Murs et cloisons maçonnés
Partie d'ouvrage : Mur
Description : Enduit + peinture

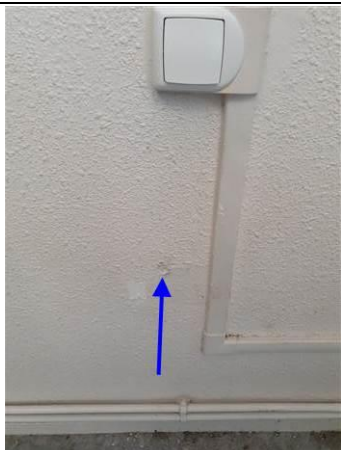
<p>Photo n° PhA073 Localisation : 3ème étage - N3-35 Chambre 321 Ouvrage : 5 - Planchers et planchers techniques - Revêtements de sols Partie d'ouvrage : Sol Description : Matériau souple de type revêtement de sol (marbré) (gris)</p>
 	<p>Photo n° PhA074 Localisation : 3ème étage - N3-35 Chambre 321 Ouvrage : 3 - Parois verticales intérieures - Murs et cloisons maçonnés Partie d'ouvrage : Mur Description : Enduit + peinture</p>
 	<p>Photo n° PhA075 Localisation : 3ème étage - N3-35 Chambre 321 Ouvrage : 4 - Plafonds et faux plafonds - Plafonds Partie d'ouvrage : Plafond Description : Enduit + peinture</p>
 	<p>Photo n° PhA076 Localisation : 3ème étage - N3-66 Chambre 331 Ouvrage : 5 - Planchers et planchers techniques - Revêtements de sols Partie d'ouvrage : Sol Description : Matériau souple de type revêtement de sol (tacheté) (gris)</p>

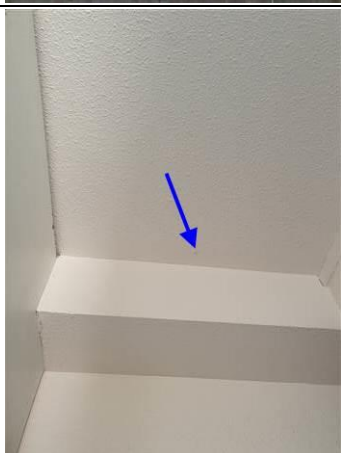
Photo n° PhA077
Localisation : 3ème étage - N3-66 Chambre 331
Ouvrage : 3 - Parois verticales intérieures - Murs et cloisons maçonnés
Partie d'ouvrage : Mur
Description : Enduit + peinture

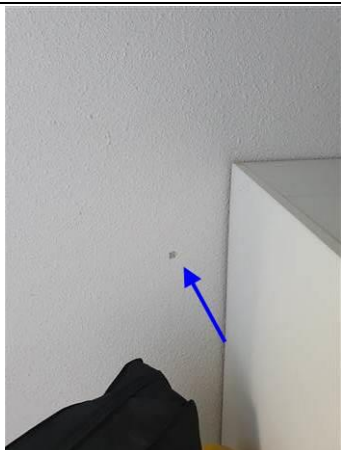
Photo n° PhA080
Localisation : 4ème étage - N4-50 Chambre 401
Ouvrage : 3 - Parois verticales intérieures - Murs et cloisons maçonnés
Partie d'ouvrage : Mur
Description : Enduit + peinture

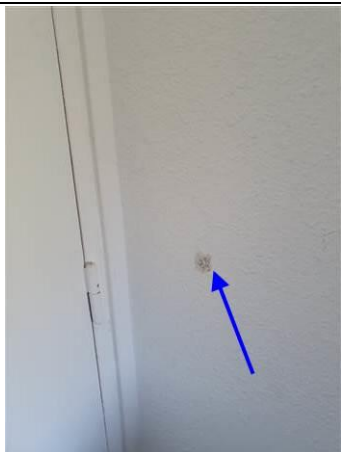
Photo n° PhA085
Localisation : 4ème étage - N4-17 Chambre 409
Ouvrage : 3 - Parois verticales intérieures - Murs et cloisons maçonnés
Partie d'ouvrage : Mur
Description : Enduit + peinture

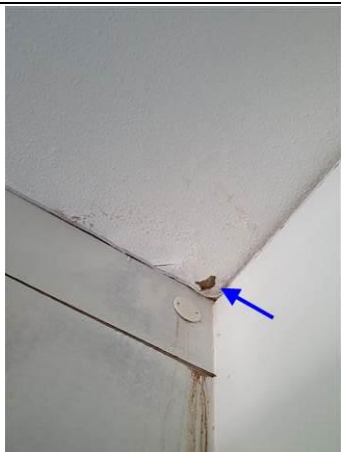
Photo n° PhA086
Localisation : 4ème étage - N4-17 Chambre 409
Ouvrage : 4 - Plafonds et faux plafonds - Plafonds
Partie d'ouvrage : Plafond
Description : Enduit + peinture

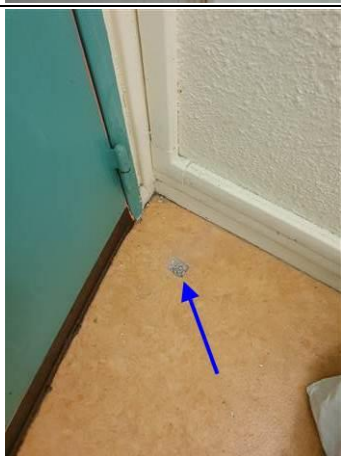
Photo n° PhA087
Localisation : 4ème étage - N4-9 Chambre 411
Ouvrage : 5 - Planchers et planchers techniques - Revêtements de sols
Partie d'ouvrage : Sol
Description : Matériau souple de type revêtement de sol (marron)

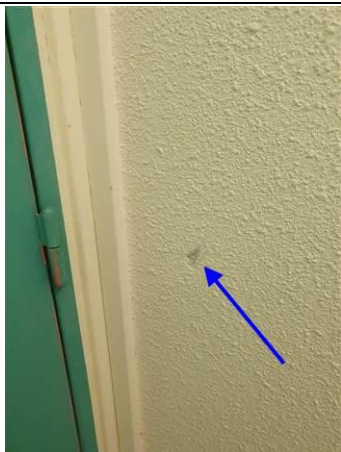
Photo n° PhA088
Localisation : 4ème étage - N4-9 Chambre 411
Ouvrage : 3 - Parois verticales intérieures - Murs et cloisons maçonnés
Partie d'ouvrage : Mur
Description : Enduit + peinture

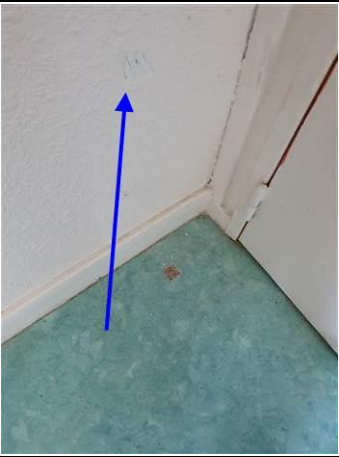
<p>Photo n° PhA101 Localisation : 5ème étage - N5-31 Chambre 506 Ouvrage : 3 - Parois verticales intérieures - Murs et cloisons maçonnés Partie d'ouvrage : Mur Description : Enduit + peinture</p>

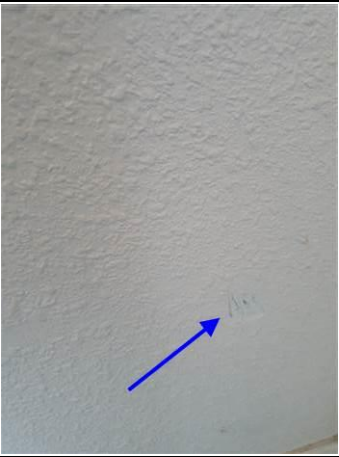
<p>Photo n° PhA102 Localisation : 5ème étage - N5-31 Chambre 506 Ouvrage : 4 - Plafonds et faux plafonds - Plafonds Partie d'ouvrage : Plafond Description : Enduit + peinture</p>

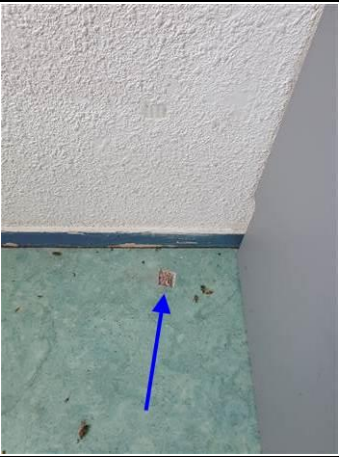
<p>Photo n° PhA103 Localisation : 5ème étage - N5-15 Chambre 510 Ouvrage : 5 - Planchers et planchers techniques - Revêtements de sols Partie d'ouvrage : Sol Description : Matériau souple de type revêtement de sol (vert)</p>

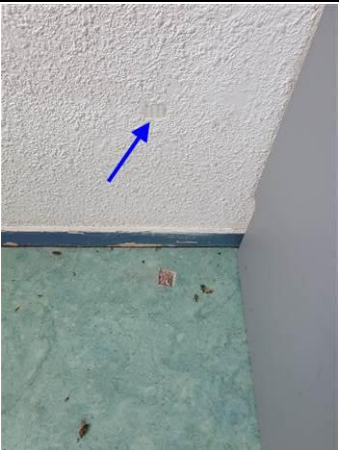
<p>Photo n° PhA104 Localisation : 5ème étage - N5-15 Chambre 510 Ouvrage : 3 - Parois verticales intérieures - Murs et cloisons maçonnés Partie d'ouvrage : Mur Description : Enduit + peinture</p>

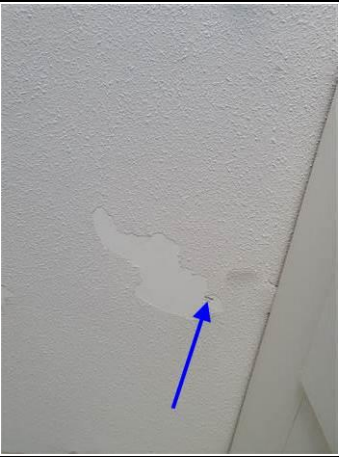
<p>Photo n° PhA105 Localisation : 5ème étage - N5-15 Chambre 510 Ouvrage : 4 - Plafonds et faux plafonds - Plafonds Partie d'ouvrage : Plafond Description : Enduit + peinture</p>

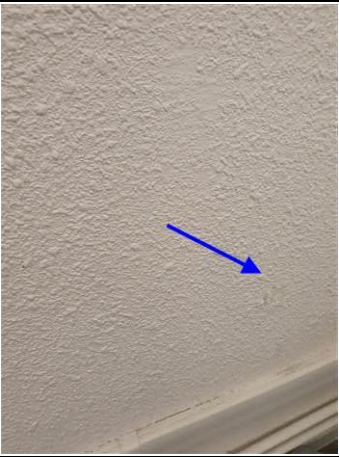
<p>Photo n° PhA106 Localisation : 5ème étage - N5-3 Chambre 513 Ouvrage : 3 - Parois verticales intérieures - Murs et cloisons maçonnés Partie d'ouvrage : Mur Description : Enduit + peinture</p>

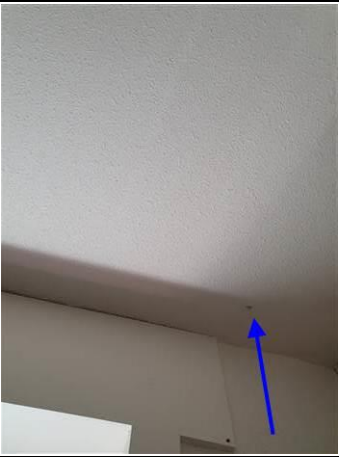
<p>Photo n° PhA107 Localisation : 5ème étage - N5-3 Chambre 513 Ouvrage : 4 - Plafonds et faux plafonds - Plafonds Partie d'ouvrage : Plafond Description : Enduit + peinture</p>

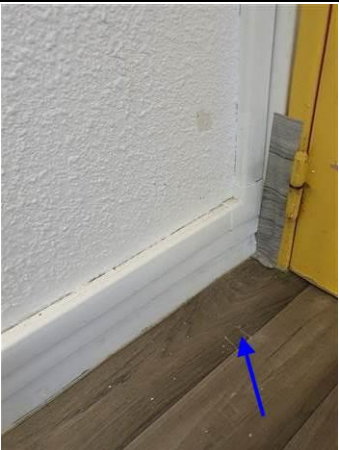
<p>Photo n° PhA108 Localisation : 5ème étage - N5-19 Chambre 517 Ouvrage : 5 - Planchers et planchers techniques - Revêtements de sols Partie d'ouvrage : Sol Description : Lino + colle + ragréage + colle noire</p>

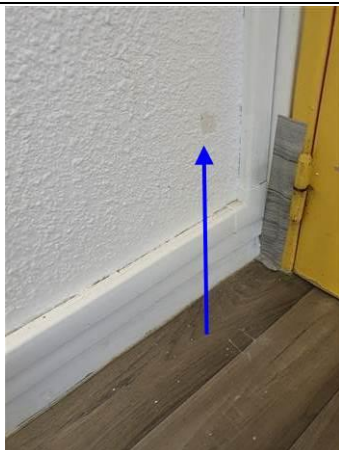
Photo n° PhA109
Localisation : 5ème étage - N5-19 Chambre 517
Ouvrage : 3 - Parois verticales intérieures - Murs et cloisons maçonnés
Partie d'ouvrage : Mur
Description : Enduit + peinture

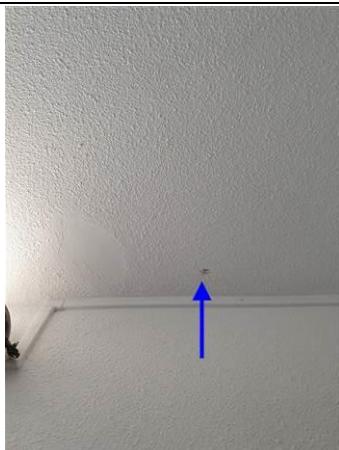
Photo n° PhA110
Localisation : 5ème étage - N5-19 Chambre 517
Ouvrage : 4 - Plafonds et faux plafonds - Plafonds
Partie d'ouvrage : Plafond
Description : Enduit + peinture

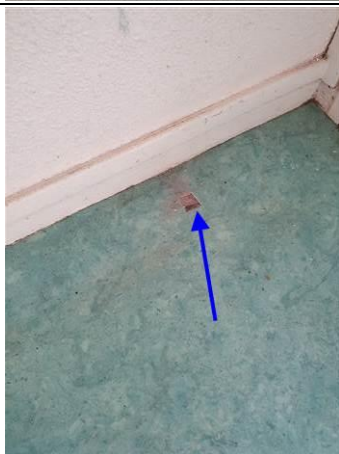
Photo n° PhA111
Localisation : 5ème étage - N5-42 Chambre 523
Ouvrage : 5 - Planchers et planchers techniques - Revêtements de sols
Partie d'ouvrage : Sol
Description : Matériau souple de type revêtement de sol (vert)

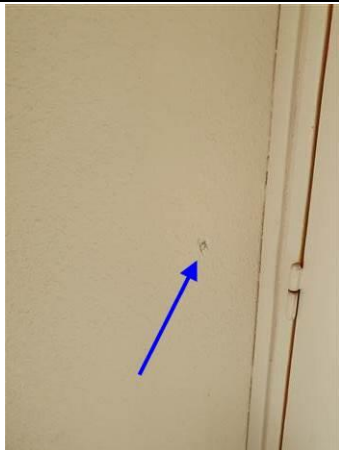
Photo n° PhA112
Localisation : 5ème étage - N5-42 Chambre 523
Ouvrage : 3 - Parois verticales intérieures - Murs et cloisons maçonnés
Partie d'ouvrage : Mur
Description : Enduit + peinture

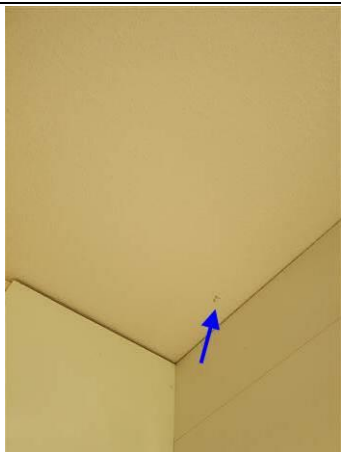
Photo n° PhA113
Localisation : 5ème étage - N5-42 Chambre 523
Ouvrage : 4 - Plafonds et faux plafonds - Plafonds
Partie d'ouvrage : Plafond
Description : Enduit + peinture

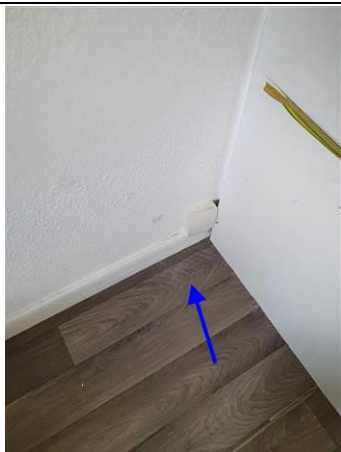
Photo n° PhA114
Localisation : 5ème étage - N5-64 Chambre 530
Ouvrage : 5 - Planchers et planchers techniques - Revêtements de sols
Partie d'ouvrage : Sol
Description : Lino + colle + ragréage + colle noire

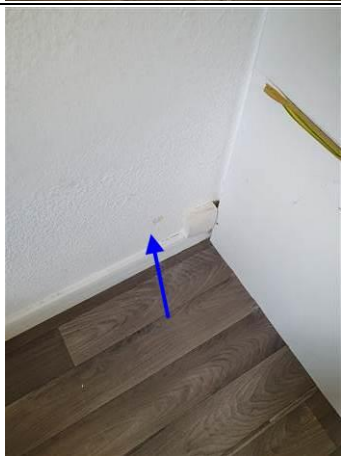
Photo n° PhA115
Localisation : 5ème étage - N5-64 Chambre 530
Ouvrage : 3 - Parois verticales intérieures - Murs et cloisons maçonnés
Partie d'ouvrage : Mur
Description : Enduit + peinture

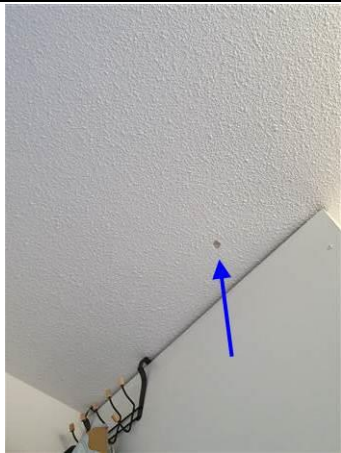
Photo n° PhA116
Localisation : 5ème étage - N5-64 Chambre 530
Ouvrage : 4 - Plafonds et faux plafonds - Plafonds
Partie d'ouvrage : Plafond
Description : Enduit + peinture

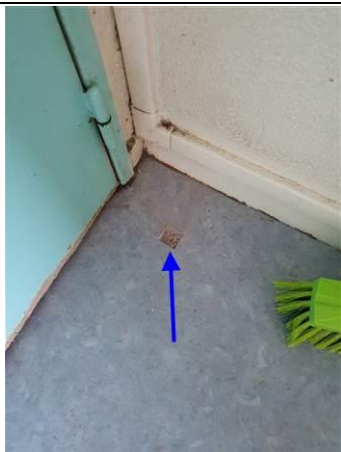
Photo n° PhA117
Localisation : 6ème étage - N6-50 Chambre 601
Ouvrage : 5 - Planchers et planchers techniques - Revêtements de sols
Partie d'ouvrage : Sol
Description : Matériau souple de type revêtement de sol (gris)

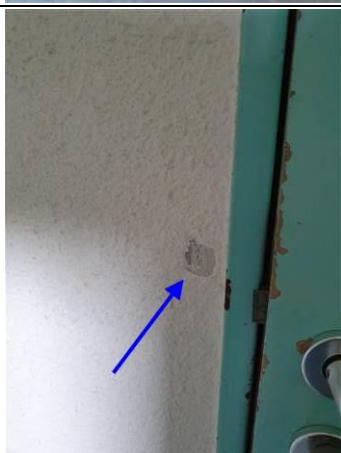
Photo n° PhA118
Localisation : 6ème étage - N6-50 Chambre 601
Ouvrage : 3 - Parois verticales intérieures - Murs et cloisons maçonnés
Partie d'ouvrage : Mur
Description : Enduit + peinture

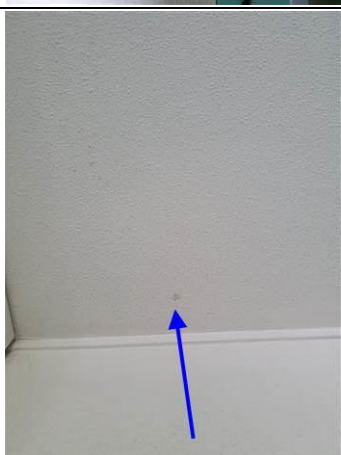
Photo n° PhA119
Localisation : 6ème étage - N6-50 Chambre 601
Ouvrage : 4 - Plafonds et faux plafonds - Plafonds
Partie d'ouvrage : Plafond
Description : Enduit + peinture

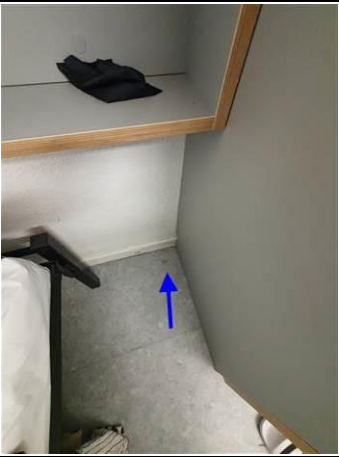
<p>Photo n° PhA123 Localisation : 6ème étage - N6-17 Chambre 609 Ouvrage : 5 - Planchers et planchers techniques - Revêtements de sols Partie d'ouvrage : Sol Description : Matériau souple de type revêtement de sol (bleu) (tacheté)</p>
 	<p>Photo n° PhA124 Localisation : 6ème étage - N6-17 Chambre 609 Ouvrage : 3 - Parois verticales intérieures - Murs et cloisons maçonnés Partie d'ouvrage : Mur Description : Enduit + peinture</p>

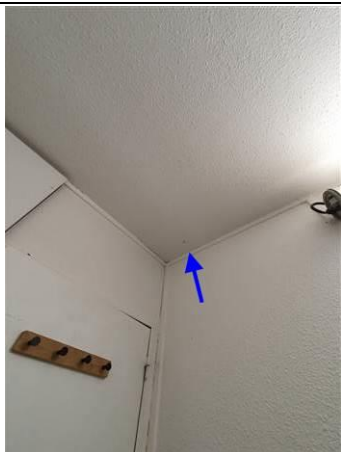
Photo n° PhA125
Localisation : 6ème étage - N6-17 Chambre 609
Ouvrage : 4 - Plafonds et faux plafonds - Plafonds
Partie d'ouvrage : Plafond
Description : Enduit + peinture

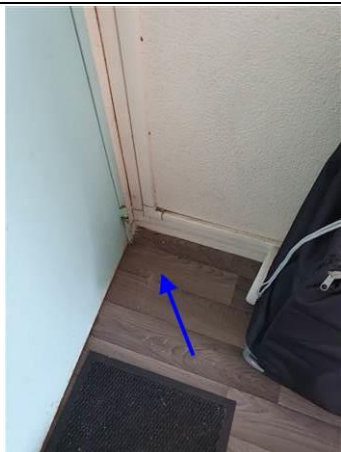
Photo n° PhA126
Localisation : 6ème étage - N6-5 Chambre 614
Ouvrage : 5 - Planchers et planchers techniques - Revêtements de sols
Partie d'ouvrage : Sol
Description : Lino + colle + ragréage + colle

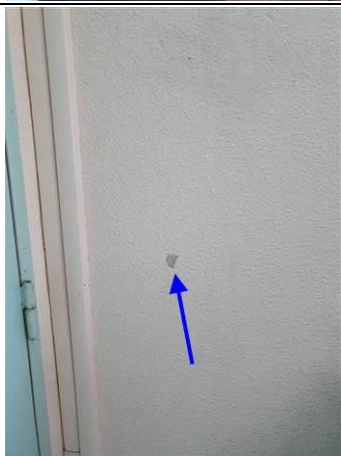
Photo n° PhA127
Localisation : 6ème étage - N6-5 Chambre 614
Ouvrage : 3 - Parois verticales intérieures - Murs et cloisons maçonnés
Partie d'ouvrage : Mur
Description : Enduit + peinture

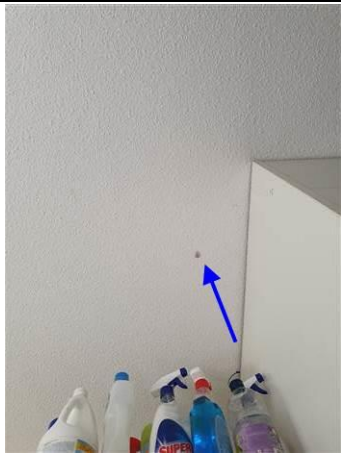
Photo n° PhA128
Localisation : 6ème étage - N6-5 Chambre 614
Ouvrage : 4 - Plafonds et faux plafonds - Plafonds
Partie d'ouvrage : Plafond
Description : Enduit + peinture

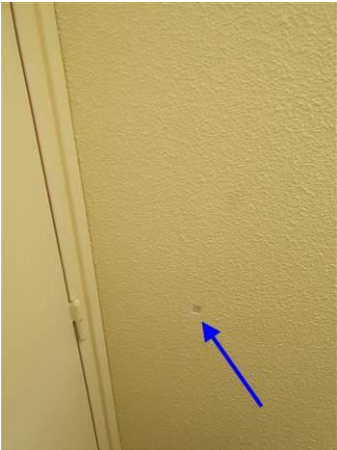
<p>Photo n° PhA130 Localisation : 6ème étage - N6-29 Chambre 620 Ouvrage : 3 - Parois verticales intérieures - Murs et cloisons maçonnés Partie d'ouvrage : Mur Description : Enduit + peinture</p>

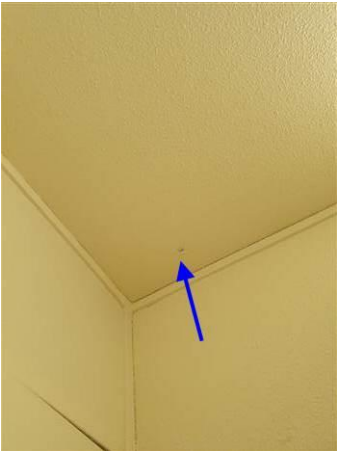
<p>Photo n° PhA131 Localisation : 6ème étage - N6-29 Chambre 620 Ouvrage : 4 - Plafonds et faux plafonds - Plafonds Partie d'ouvrage : Plafond Description : Enduit + peinture</p>

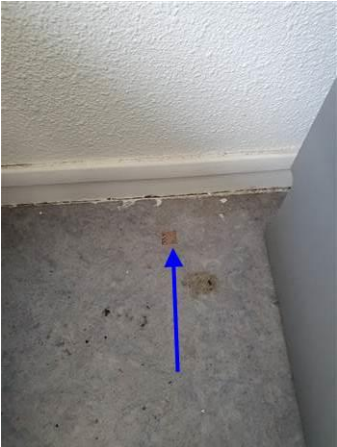
<p>Photo n° PhA132 Localisation : 6ème étage - N6-44 Chambre 624 Ouvrage : 5 - Planchers et planchers techniques - Revêtements de sols Partie d'ouvrage : Sol Description : Lino + colle + ragréage + colle</p>

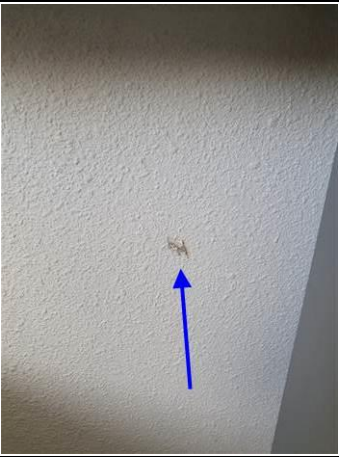
<p>Photo n° PhA133 Localisation : 6ème étage - N6-44 Chambre 624 Ouvrage : 3 - Parois verticales intérieures - Murs et cloisons maçonnés Partie d'ouvrage : Mur Description : Enduit + peinture</p>

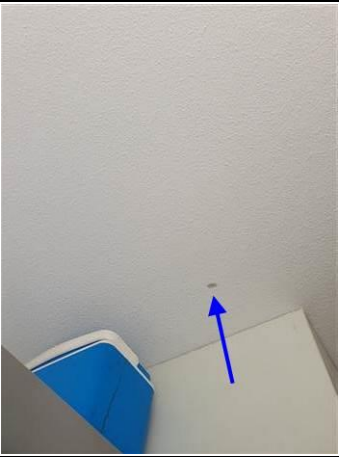
<p>Photo n° PhA134 Localisation : 6ème étage - N6-44 Chambre 624 Ouvrage : 4 - Plafonds et faux plafonds - Plafonds Partie d'ouvrage : Plafond Description : Enduit + peinture</p>

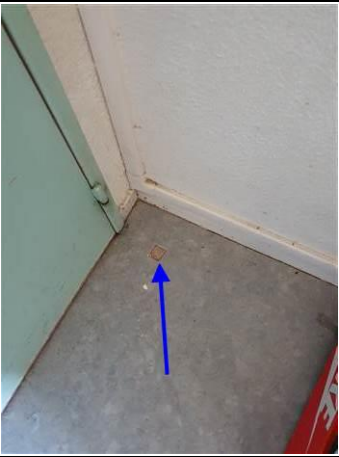
<p>Photo n° PhA135 Localisation : 6ème étage - N6-59 Chambre 628 Ouvrage : 5 - Planchers et planchers techniques - Revêtements de sols Partie d'ouvrage : Sol Description : Matériau de type colle (jaune) ; matériau semi-dur de type ragréage (rose) ; matériau semi-dur (blanc)</p>

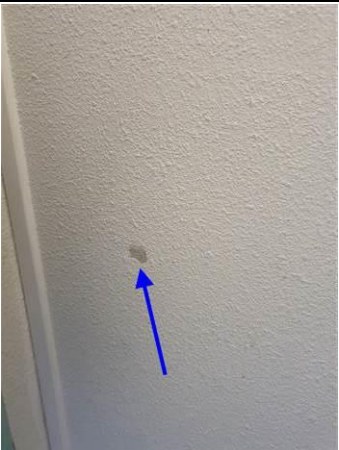
<p>Photo n° PhA136 Localisation : 6ème étage - N6-59 Chambre 628 Ouvrage : 3 - Parois verticales intérieures - Murs et cloisons maçonnés Partie d'ouvrage : Mur Description : Enduit + peinture</p>

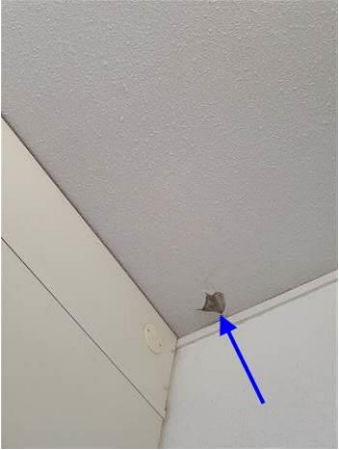
<p>Photo n° PhA137 Localisation : 6ème étage - N6-59 Chambre 628 Ouvrage : 4 - Plafonds et faux plafonds - Plafonds Partie d'ouvrage : Plafond Description : Enduit + peinture</p>

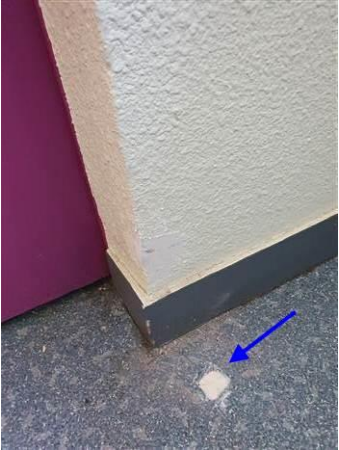
<p>Photo n° PhA138 Localisation : 6ème étage - N6-41 Circulation Ouvrage : 5 - Planchers et planchers techniques - Revêtements de sols Partie d'ouvrage : Sol Description : Matériau de type colle (jaune) ; matériau semi-dur de type ragréage (rose)</p>

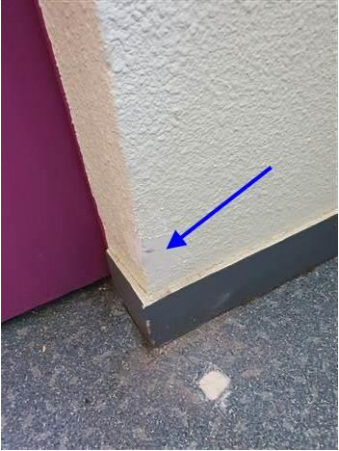
<p>Photo n° PhA139 Localisation : 6ème étage - N6-41 Circulation Ouvrage : 3 - Parois verticales intérieures - Murs et cloisons maçonnés Partie d'ouvrage : Mur Description : Enduit + peinture</p>

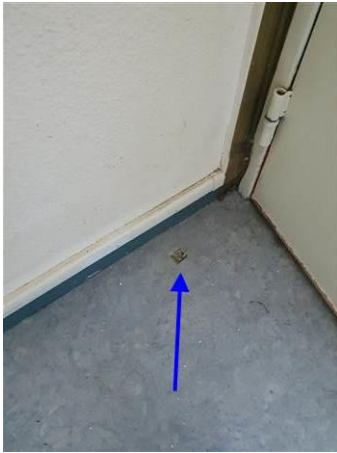
<p>Photo n° PhA141 Localisation : 6ème étage - N6-41 Circulation Ouvrage : 3 - Parois verticales intérieures - Murs et cloisons maçonnés Partie d'ouvrage : Mur Description : Scellement plâtre</p>
 	<p>Photo n° PhA142 Localisation : 7ème étage - N7-39 Chambre 704 Ouvrage : 5 - Planchers et planchers techniques - Revêtements de sols Partie d'ouvrage : Sol Description : Lino + colle + ragréage</p>
 	<p>Photo n° PhA143 Localisation : 7ème étage - N7-39 Chambre 704 Ouvrage : 3 - Parois verticales intérieures - Murs et cloisons maçonnés Partie d'ouvrage : Mur Description : Enduit + peinture</p>
 	<p>Photo n° PhA144 Localisation : 7ème étage - N7-39 Chambre 704 Ouvrage : 4 - Plafonds et faux plafonds - Plafonds Partie d'ouvrage : Plafond Description : Enduit + peinture</p>

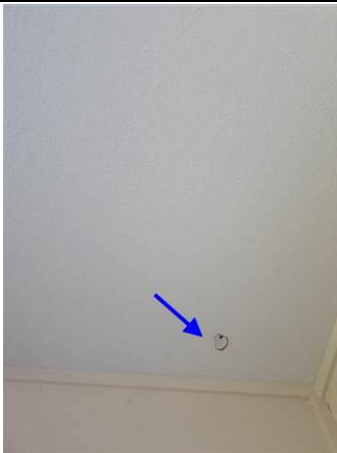
Photo n° PhA146
Localisation : 7ème étage - N7-23 Chambre 708
Ouvrage : 3 - Parois verticales intérieures - Cloisons sèches (assemblées, préfabriquées)
Partie d'ouvrage : Mur
Description : Matériau de type peinture (beige) ; matériau semi-dur de type enduit (blanc) ; matériau de type peinture (beige) ; matériau (blanc) ; matériau souple fibreux de type papier, carton (marron) ; matériau semi-dur de type enduit (plâtreux) (blanc)

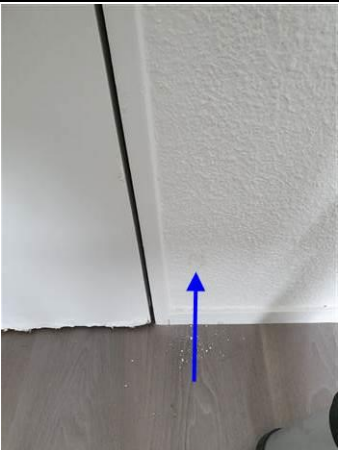
<p>Photo n° PhA157 Localisation : 7ème étage - N7-42 Chambre 723 Ouvrage : 3 - Parois verticales intérieures - Murs et cloisons maçonnés Partie d'ouvrage : Mur Description : Enduit + peinture</p>
 	<p>Photo n° PhA158 Localisation : 7ème étage - N7-42 Chambre 723 Ouvrage : 4 - Plafonds et faux plafonds - Plafonds Partie d'ouvrage : Plafond Description : Enduit + peinture</p>
 	<p>Photo n° PhA159 Localisation : 7ème étage - N7-58 Chambre 727 Ouvrage : 5 - Planchers et planchers techniques - Revêtements de sols Partie d'ouvrage : Sol Description : Matériau souple de type revêtement de sol (rayé) (gris)</p>

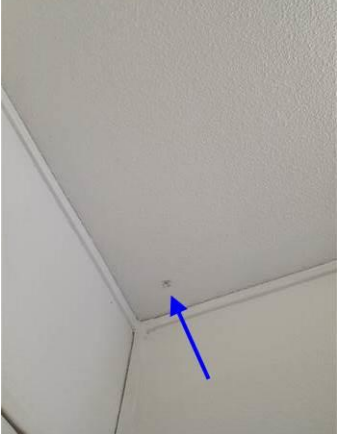
<p>Photo n° PhA163 Localisation : 8ème étage - N8-50 Chambre 801 Ouvrage : 3 - Parois verticales intérieures - Murs et cloisons maçonnés Partie d'ouvrage : Mur Description : Enduit + peinture</p>

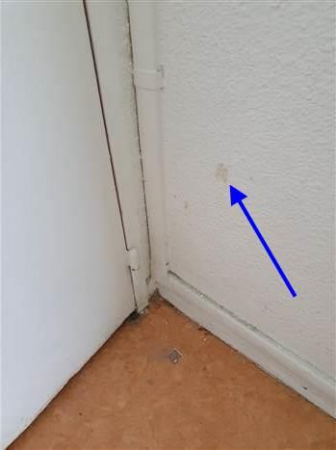
<p>Photo n° PhA165 Localisation : 8ème étage - N8-33 Chambre 805 Ouvrage : 5 - Planchers et planchers techniques - Revêtements de sols Partie d'ouvrage : Sol Description : Lino + colle + ragréage</p>

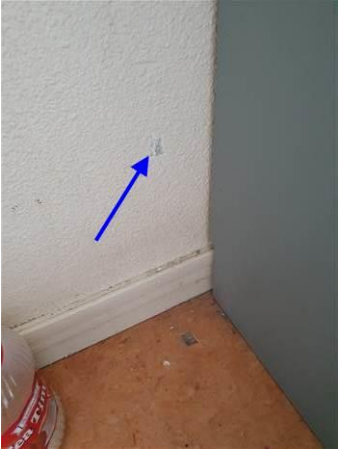
<p>Photo n° PhA168 Localisation : 8ème étage - N8-17 Chambre 809 Ouvrage : 5 - Planchers et planchers techniques - Revêtements de sols Partie d'ouvrage : Sol Description : Lino + colle + ragréage</p>

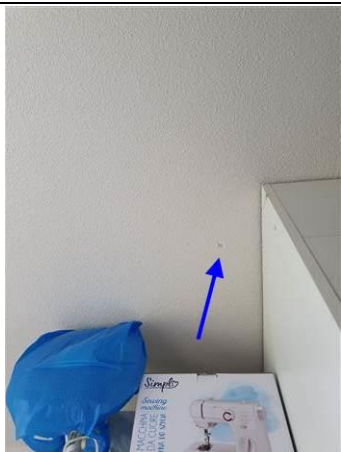
Photo n° PhA175
Localisation : 8ème étage - N8-21 Chambre 818
Ouvrage : 3 - Parois verticales intérieures - Murs et cloisons maçonnés
Partie d'ouvrage : Mur
Description : Enduit + peinture

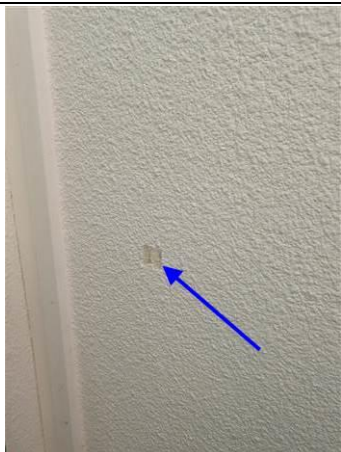
<p>Photo n° PhA177 Localisation : 8ème étage - N8-37 Chambre 822 Ouvrage : 5 - Planchers et planchers techniques - Revêtements de sols Partie d'ouvrage : Sol Description : Lino + colle + ragréage</p>
 	<p>Photo n° PhA178 Localisation : 8ème étage - N8-37 Chambre 822 Ouvrage : 3 - Parois verticales intérieures - Murs et cloisons maçonnés Partie d'ouvrage : Mur Description : Enduit + peinture</p>
 	<p>Photo n° PhA179 Localisation : 8ème étage - N8-37 Chambre 822 Ouvrage : 4 - Plafonds et faux plafonds - Plafonds Partie d'ouvrage : Plafond Description : Enduit + peinture</p>
 	<p>Photo n° PhA180 Localisation : 8ème étage - N8-54 Chambre 826 Ouvrage : 5 - Planchers et planchers techniques - Revêtements de sols Partie d'ouvrage : Sol Description : Enduit + peinture</p>

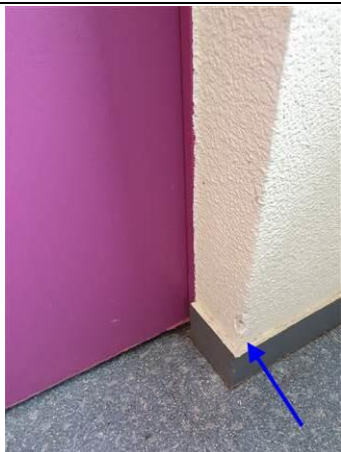
Photo n° PhA183
Localisation : 10ème étage - N10-39 Circulation
Ouvrage : 5 - Planchers et planchers techniques - Revêtements de sols
Partie d'ouvrage : Sol
Description : Lino + colle + ragréage

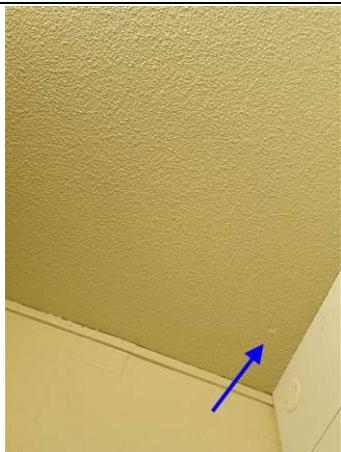
<p>Photo n° PhA201 Localisation : 9ème étage - N9-35 Chambre 921 Ouvrage : 3 - Parois verticales intérieures - Murs et cloisons maçonnés Partie d'ouvrage : Mur Description : Enduit + peinture</p>
 	<p>Photo n° PhA202 Localisation : 9ème étage - N9-35 Chambre 921 Ouvrage : 4 - Plafonds et faux plafonds - Plafonds Partie d'ouvrage : Plafond Description : Enduit + peinture</p>
 	<p>Photo n° PhA203 Localisation : 9ème étage - N9-52 Chambre 925 Ouvrage : 5 - Planchers et planchers techniques - Revêtements de sols Partie d'ouvrage : Sol Description : Matériau de type colle (jaune) ; matériau semi-dur de type ragréage (rose) ; matériau de type colle (jaune) ; matériau semi-dur de type ragréage (gris) en traces</p>
 	<p>Photo n° PhA204 Localisation : 9ème étage - N9-52 Chambre 925 Ouvrage : 3 - Parois verticales intérieures - Murs et cloisons maçonnés Partie d'ouvrage : Mur Description : Enduit + peinture</p>
