Propriétaire : VERIFICA - EPA MASSE DES DOUANES
Adresse du bien : 91 Rue Casimir Delavigne, 76600 LE HAVRE
Nature du bien : Ascenseurs
Localisation du bien : Sans objet
Numéro de lot : Sans objet
Date du permis de construire : Avant 1949
Date limite de validité : Validité illimitée (sauf travaux)
Référence client : VERIFICA - EPA MASSE DES DOUANES

Synthèse dossier
Réf. : DIA-CST01-2412-051

Rapport de mission de repérage des matériaux et produits contenant de l'amiante avant travaux dans les immeubles bâtis

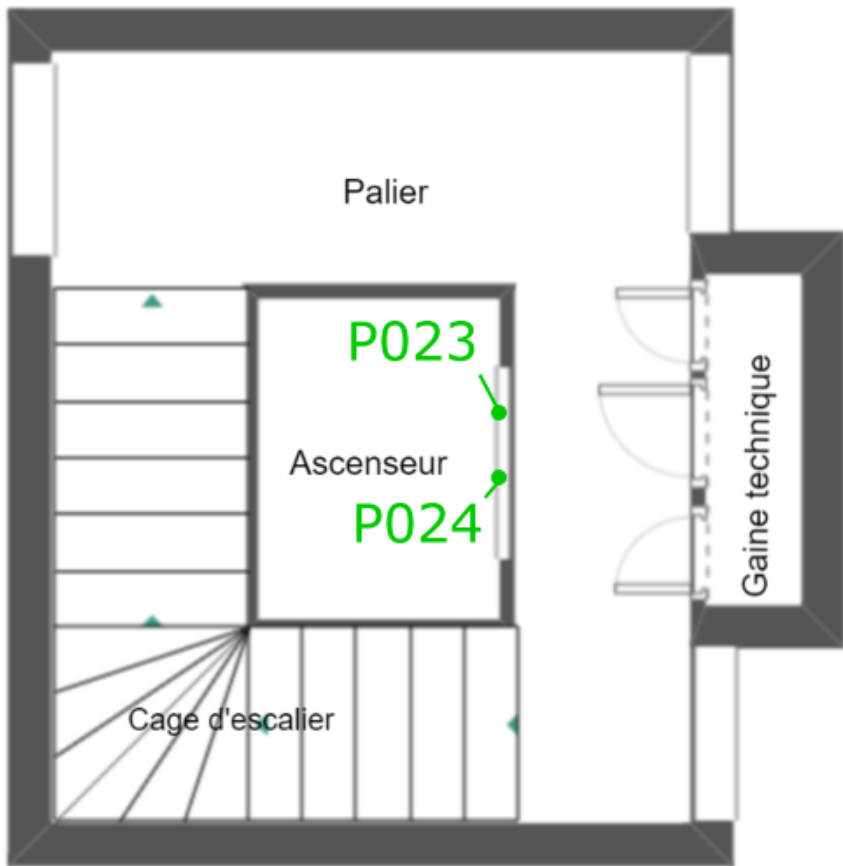
<p>Palier</p> <p>P023</p> <p>Ascenseur</p> <p>P024</p> <p>Cage d'escalier</p> <p>Gaine technique</p> <p>ESC F Etage Courant</p>			Matériaux et produits sans amiante
			<p>P023 Panneaux dans les portes palières</p> <p>P024 Peinture</p>
91 Rue Casimir Delavigne, 76600 LE HAVRE	DIA-CST01-2412-051	Monsieur Florian LEBAS

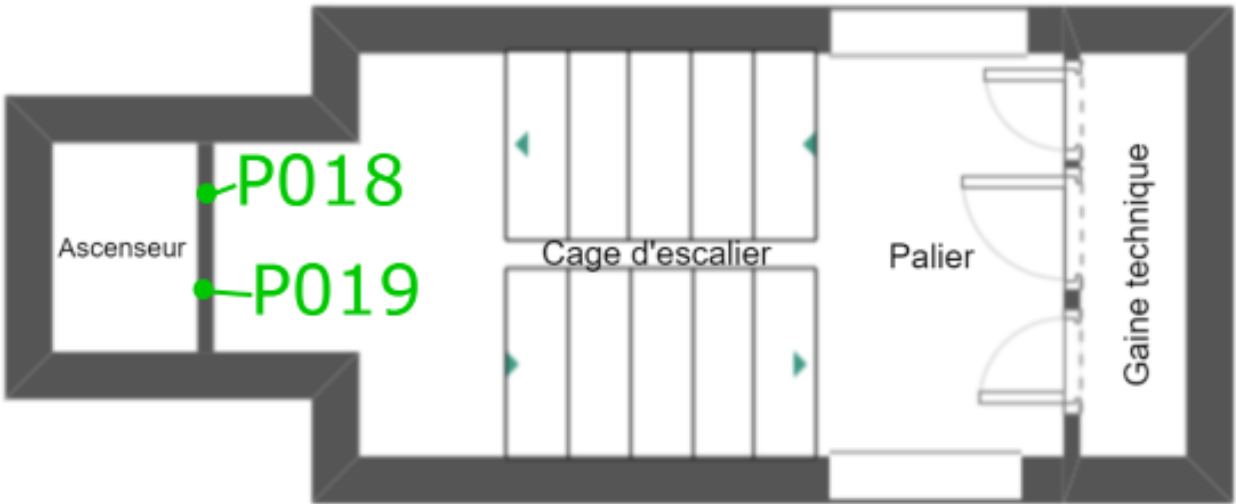
<p>Esc G Etage Courant</p>			Matériaux et produits sans amiante P018 Panneaux dans les portes palières P019 Peinture
91 Rue Casimir Delavigne, 76600 LE HAVRE	DIA-CST01-2412-051	Monsieur Florian LEBAS

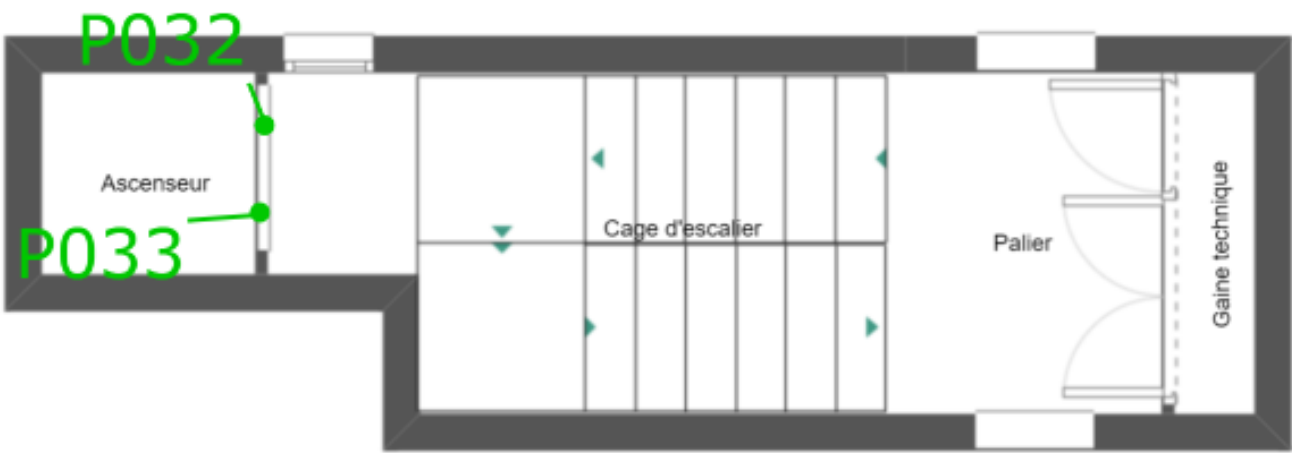
<p>ESC E Étage Courant</p>			Matériaux et produits sans amiante P032 Panneaux dans les portes palières P033 Peinture
91 Rue Casimir Delavigne, 76600 LE HAVRE	DIA-CST01-2412-051	Monsieur Florian LEBAS

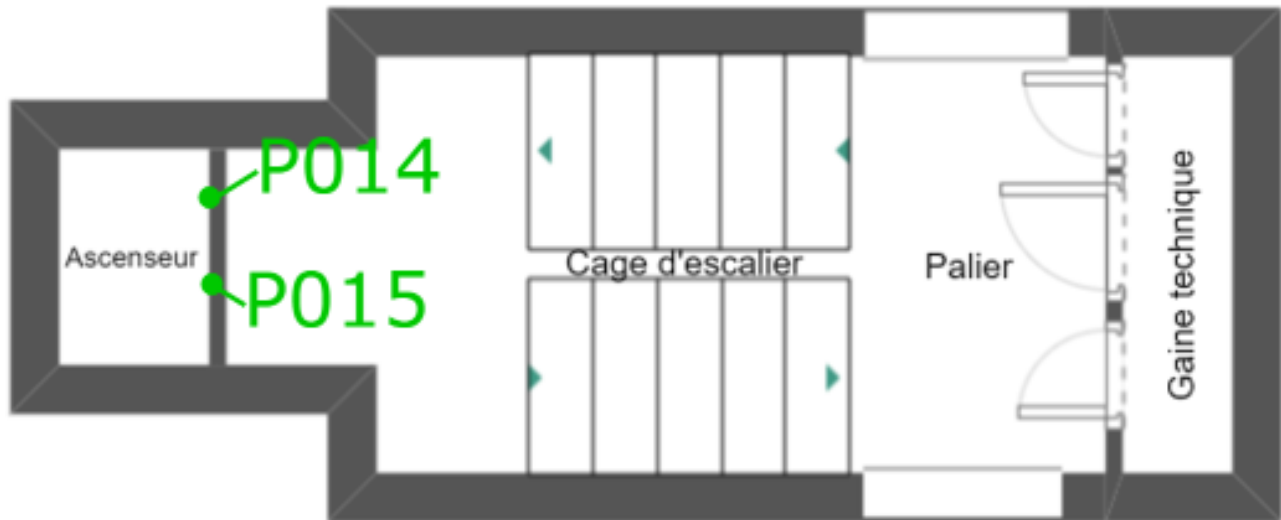
<p>Esc J Etage Courant</p>			Matériaux et produits sans amiante P014 Panneaux dans les portes palières P015 Peinture
91 Rue Casimir Delavigne, 76600 LE HAVRE	DIA-CST01-2412-051	Monsieur Florian LEBAS
