MINISTÈRE DE LA JUSTICE
DIAGNOSTIC TECHNIQUE DES INSTALLATIONS INFORMATIQUES

20/08/2019

**BATIMENT 6 : TRIBUNAL DE GRANDE
DE BEAUVAIS**

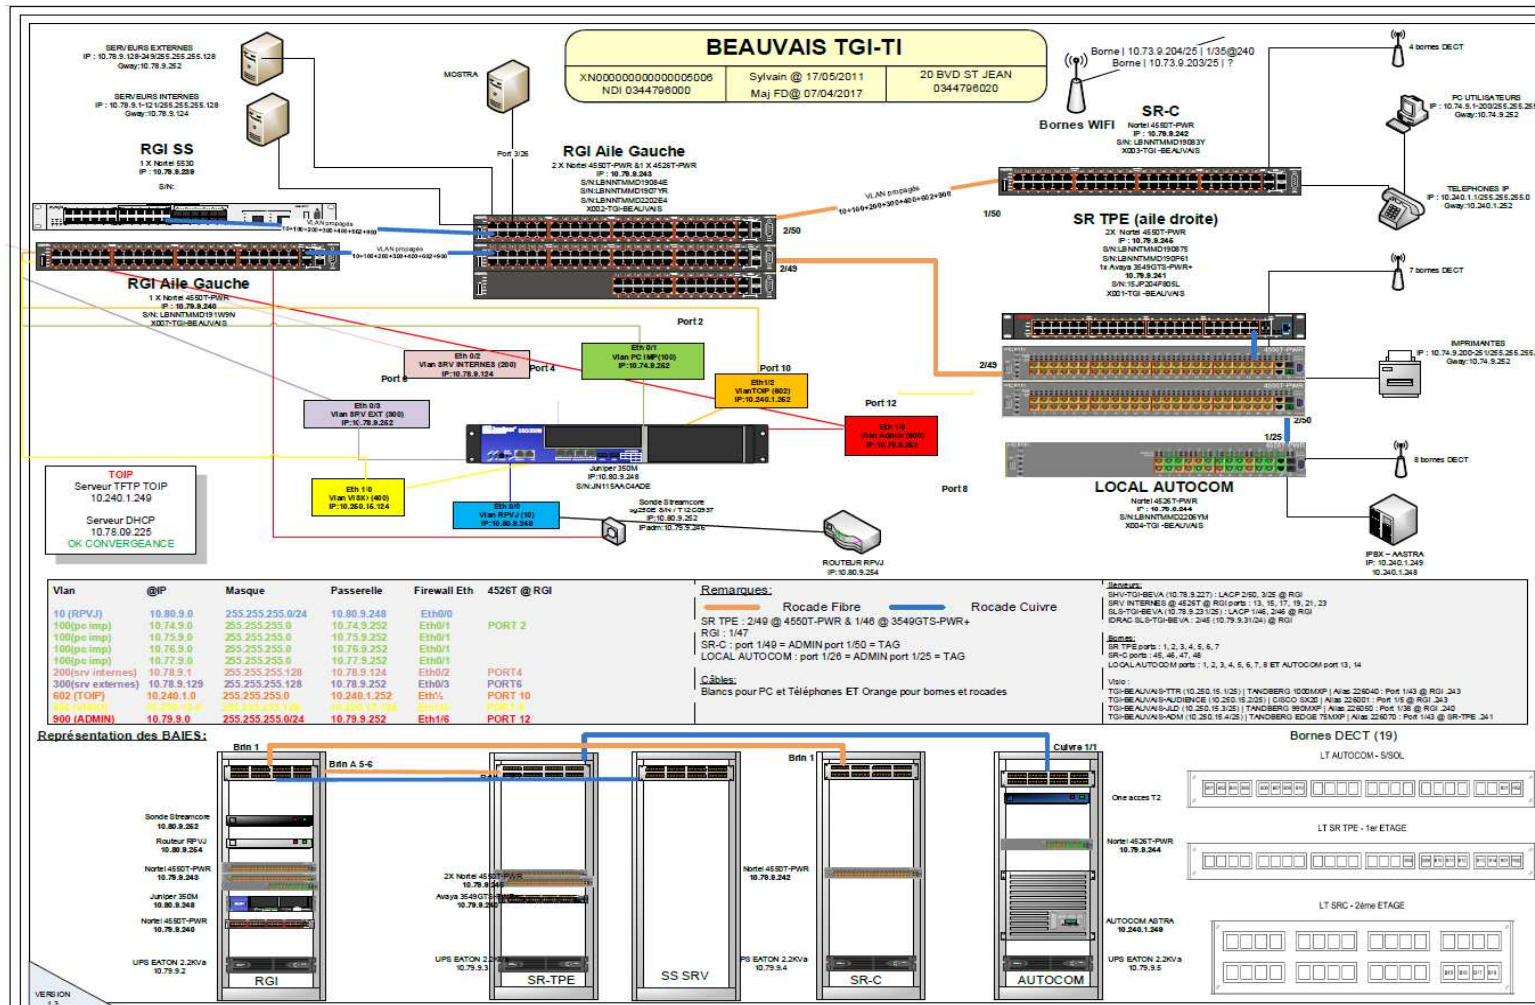
20/08/2019										
Type d'installation	Numéro	Diagnostic					Etudes de faisabilité			
		Etat des lieux - Non Conformité / Désordre			Urgence		Solution technique	Estimatif en € HT		
		Type	Pièces graphiques	Description / désordre						
Alimentation électrique	7,3	Réseau ondulé

> Des petits onduleurs sont installés dans le local serveurs, ceux-ci alimentent les serveurs et les éléments actifs, ils sont non racké dans les baies > Absence d'information sur les onduleurs existants concernant la fonction "d'alarme défaut secteur", et la fonction arrêt "propre des serveurs".					Ajout d'un réseau ondulé général pour l'alimentation des locaux techniques et les locaux serveurs.	47 400,00
