RAPPORT DE MISSION DE REPERAGE DES MATERIAUX ET PRODUITS CONTENANT DE L'AMIANTE AVANT REALISATION DE TRAVAUX

Adresse : Ecurie Balladin La Cochère
61310 GOUFFERN EN AUGE

5227792

01/08/2025

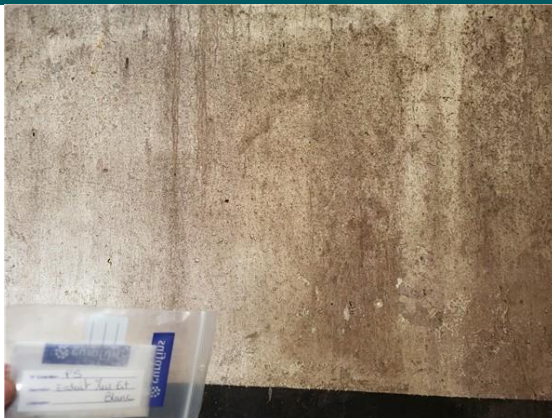
PRELEVEMENT : P005
OUVRAGE

Pièce ou local	Localisation	Matériau ou produit
RDC - Box n°10	Mur - Mur donnant sur l'extérieur	Peinture blanche + enduit plâtre sur mur béton

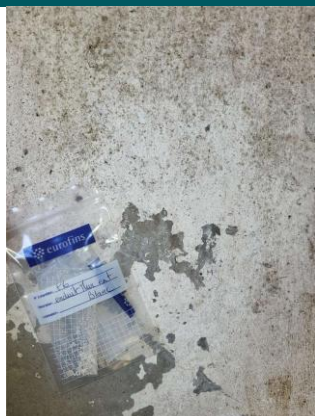
PRELEVEMENT : P006
OUVRAGE

Pièce ou local	Localisation	Matériau ou produit	PRESENCE OU ABSENCE D'AMIANTE :
RDC - Box n°1	Mur - Mur donnant sur l'extérieur	Peinture blanche + enduit plâtre sur mur béton

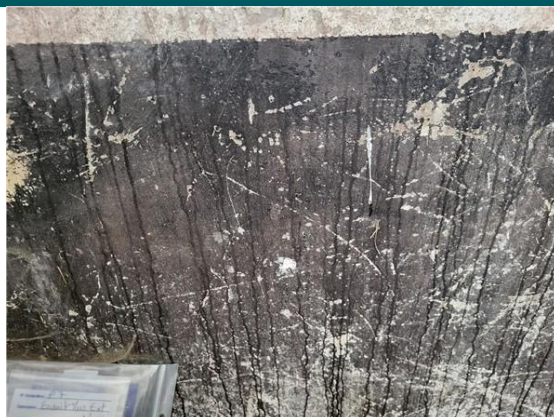
PRELEVEMENT : P007
OUVRAGE

Pièce ou local	Localisation	Matériau ou produit	PRESENCE OU ABSENCE D'AMIANTE :
RDC - Box n°10	Mur - Mur donnant sur l'extérieur	Peinture noire + enduit plâtre sur mur béton

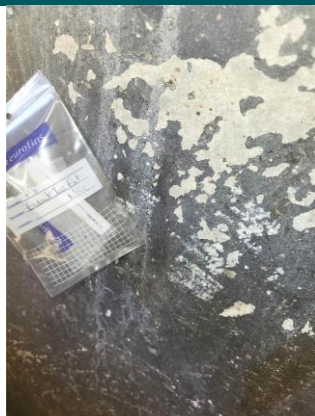
PRELEVEMENT : P008
OUVRAGE

Pièce ou local	Localisation	Matériau ou produit	PRESENCE OU ABSENCE D'AMIANTE :
RDC - Box n°1	Mur - Mur donnant sur l'extérieur	Peinture noire + enduit plâtre sur mur béton

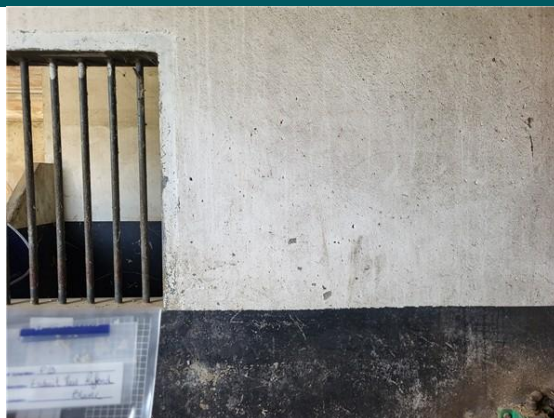
PRELEVEMENT : P009
OUVRAGE

Pièce ou local	Localisation	Matériau ou produit	PRESENCE OU ABSENCE D'AMIANTE :
RDC - Box n°10	Mur - Mur de refend	Peinture blanche + enduit plâtre sur mur béton

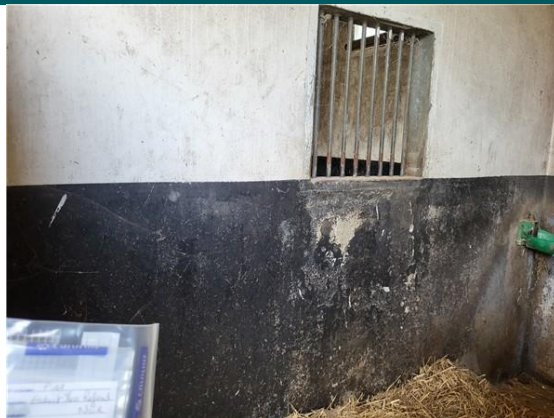
PRELEVEMENT : P011
OUVRAGE

Mur Peinture noire + enduit plâtre sur mur béton **Quantité estimée total dans la ZPSO :**

Pièce ou local	Localisation	Matériau ou produit	PRESENCE OU ABSENCE D'AMIANTE :
RDC - Box n°10	Mur - Mur de refend	Peinture noire + enduit plâtre sur mur béton

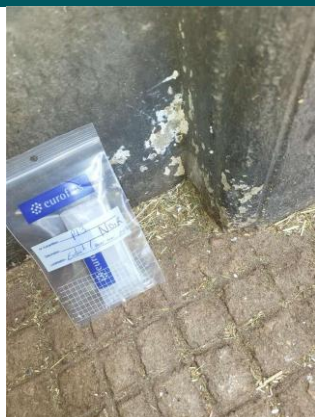
PRELEVEMENT : P013
OUVRAGE

Pièce ou local	Localisation	Matériau ou produit	PRESENCE OU ABSENCE D'AMIANTE :
RDC - Box n°10	Mur - Mur avec porte	Peinture + enduit plâtre sur mur béton

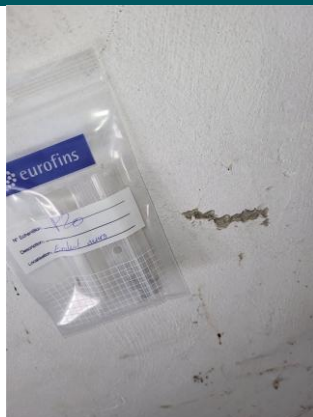
**PRELEVEMENT : P020
OUVRAGE**

Pièce ou local	Localisation	Matériau ou produit	PRESENCE OU ABSENCE D'AMIANTE :	
RDC - Salle de réunion	Murs - Murs	Enduit ciment + peinture

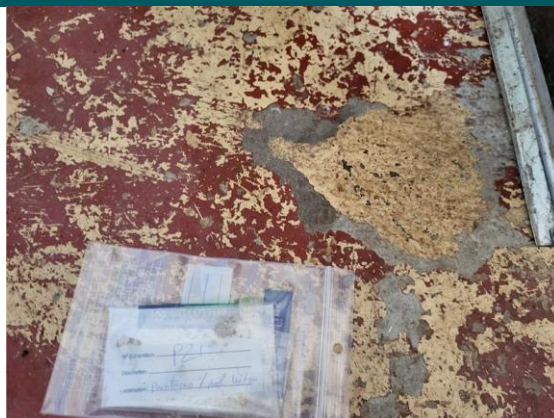
PRELEVEMENT : P021
OUVRAGE

Pièce ou local	Localisation	Matériau ou produit	PRESENCE OU ABSENCE D'AMIANTE :
RDC - Salle de réunion	Sol - Sol	Peintures de sol sur béton

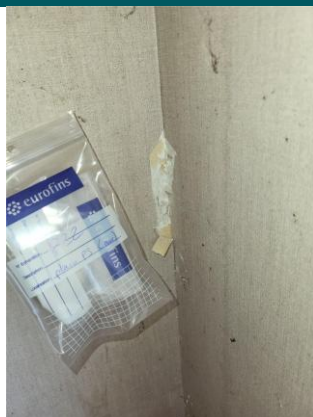
PRELEVEMENT : P022
OUVRAGE

Pièce ou local	Localisation	Matériau ou produit	PRESENCE OU ABSENCE D'AMIANTE :
RDC - TGBT	Doublages - Doublages	Bande et enduit de jointoiement des plaques de plâtre (pièces sèches)

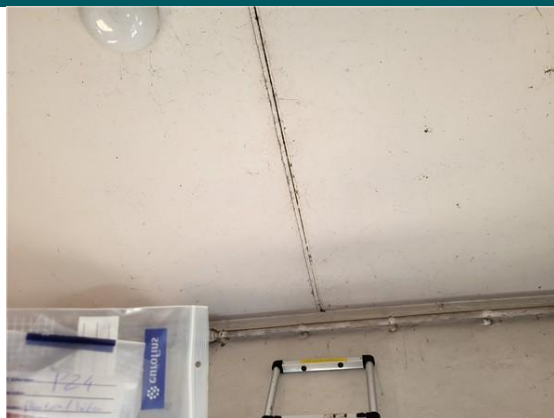
PRELEVEMENT : P024
OUVRAGE

Pièce ou local	Localisation	Matériau ou produit	PRESENCE OU ABSENCE D'AMIANTE :
RDC - Salle de réunion	Plafond - Plafond	peinture + dalle béton

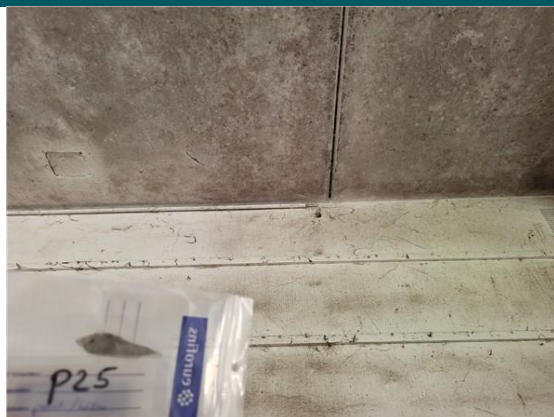
PRELEVEMENT : P025
OUVRAGE

Pièce ou local	Localisation	Matériau ou produit	PRESENCE OU ABSENCE D'AMIANTE :
RDC - Circulation	Plafond - Plafond	peinture + dalle béton
