## MINISTÈRE DE LA JUSTICE Bureau de l'Immobilier Judiciaire Parisien et de l'Administration Centrale

### Audit sur les installations de courant fort HT/BT

Les Fermes de Russey  
60117 Russey-Bémont

| Indice | Dossier n° | Date | Modifications ou étapes |
|---|---|---|---|
| V1.0 | 1D23154 | Avril 2024 | Audit – Installation HT/BT |

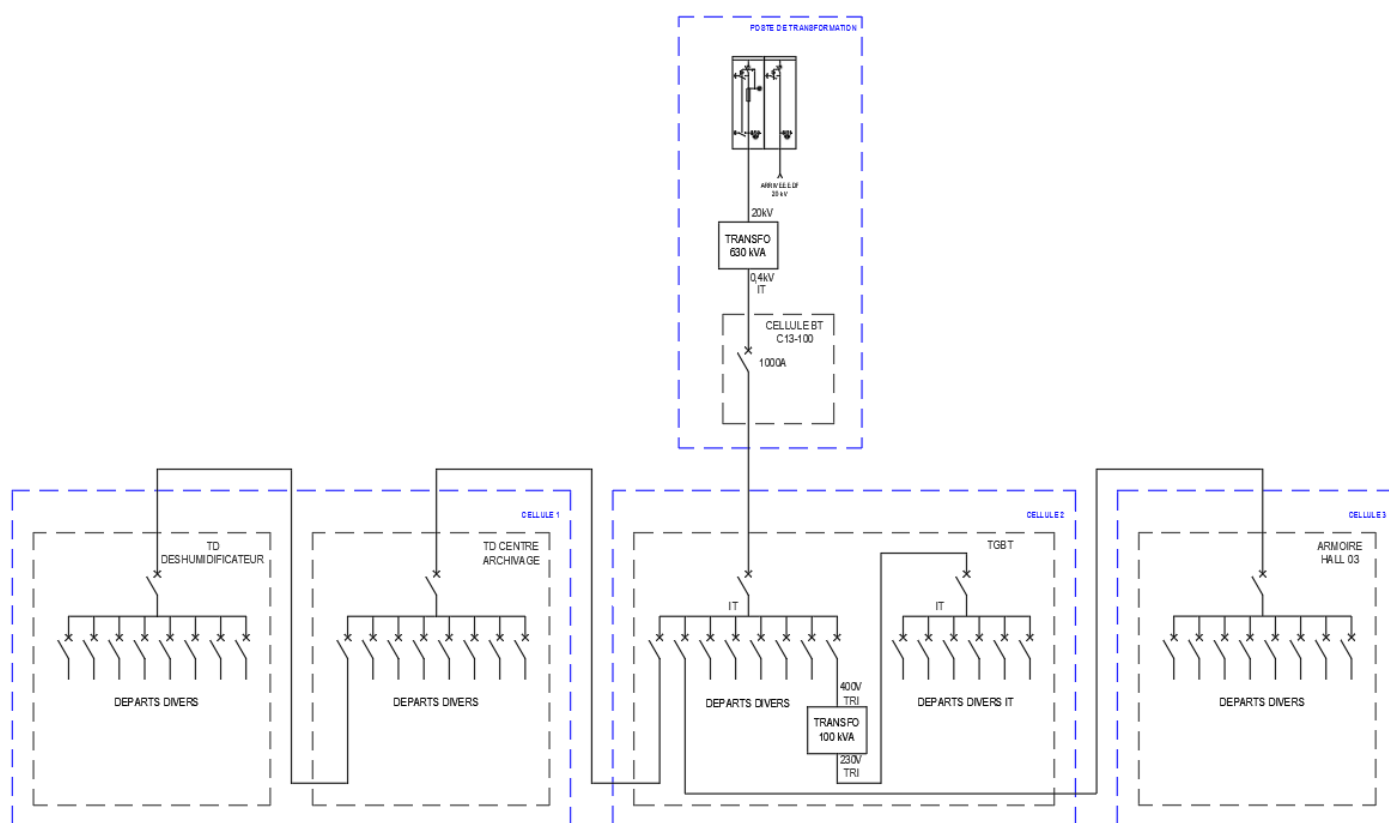
Un Tableau Général Basse Tension (TGBT) situé en aval de la cellule BT alimente les Tableaux Divisionnaires dispersés dans les différentes cellules afin d'assurer la distribution électrique vers les terminaux. Une batterie de condensateurs de 30kvar était raccordée sur ce TGBT. Celle-ci a subi un échauffement et est aujourd'hui endommagée.

- Le bâtiment étant utilisé actuellement pour du stockage, il n'est plus nécessaire de conserver un régime de neutre IT. Nous préconisons le changement de régime de neutre en TNS afin de réduire les coûts de maintenance et de fabrication des tableaux à remplacer. Il conviendra de réaliser une étude de dimensionnement complète de l'installation afin de déterminer la conservation ou non des câbles existants et de vérifier la conformité des disjoncteurs déjà installés dans les TD Centre Archivage et TD Déshumidificateur. Nous préconisons également le remplacement de la cellule BT située en aval du transformateur afin de maintenir une sélectivité ampèremètre totale avec les installations électriques des cellules.
