Viaduc de La Roche  
RN79 à La Roche Vineuse  
Inspection détaillée

# **RN 79 – PR 64+900 Viaduc de La Roche**

## **Inspection détaillée périodique**

**Date : avril, juin et septembre 2021**

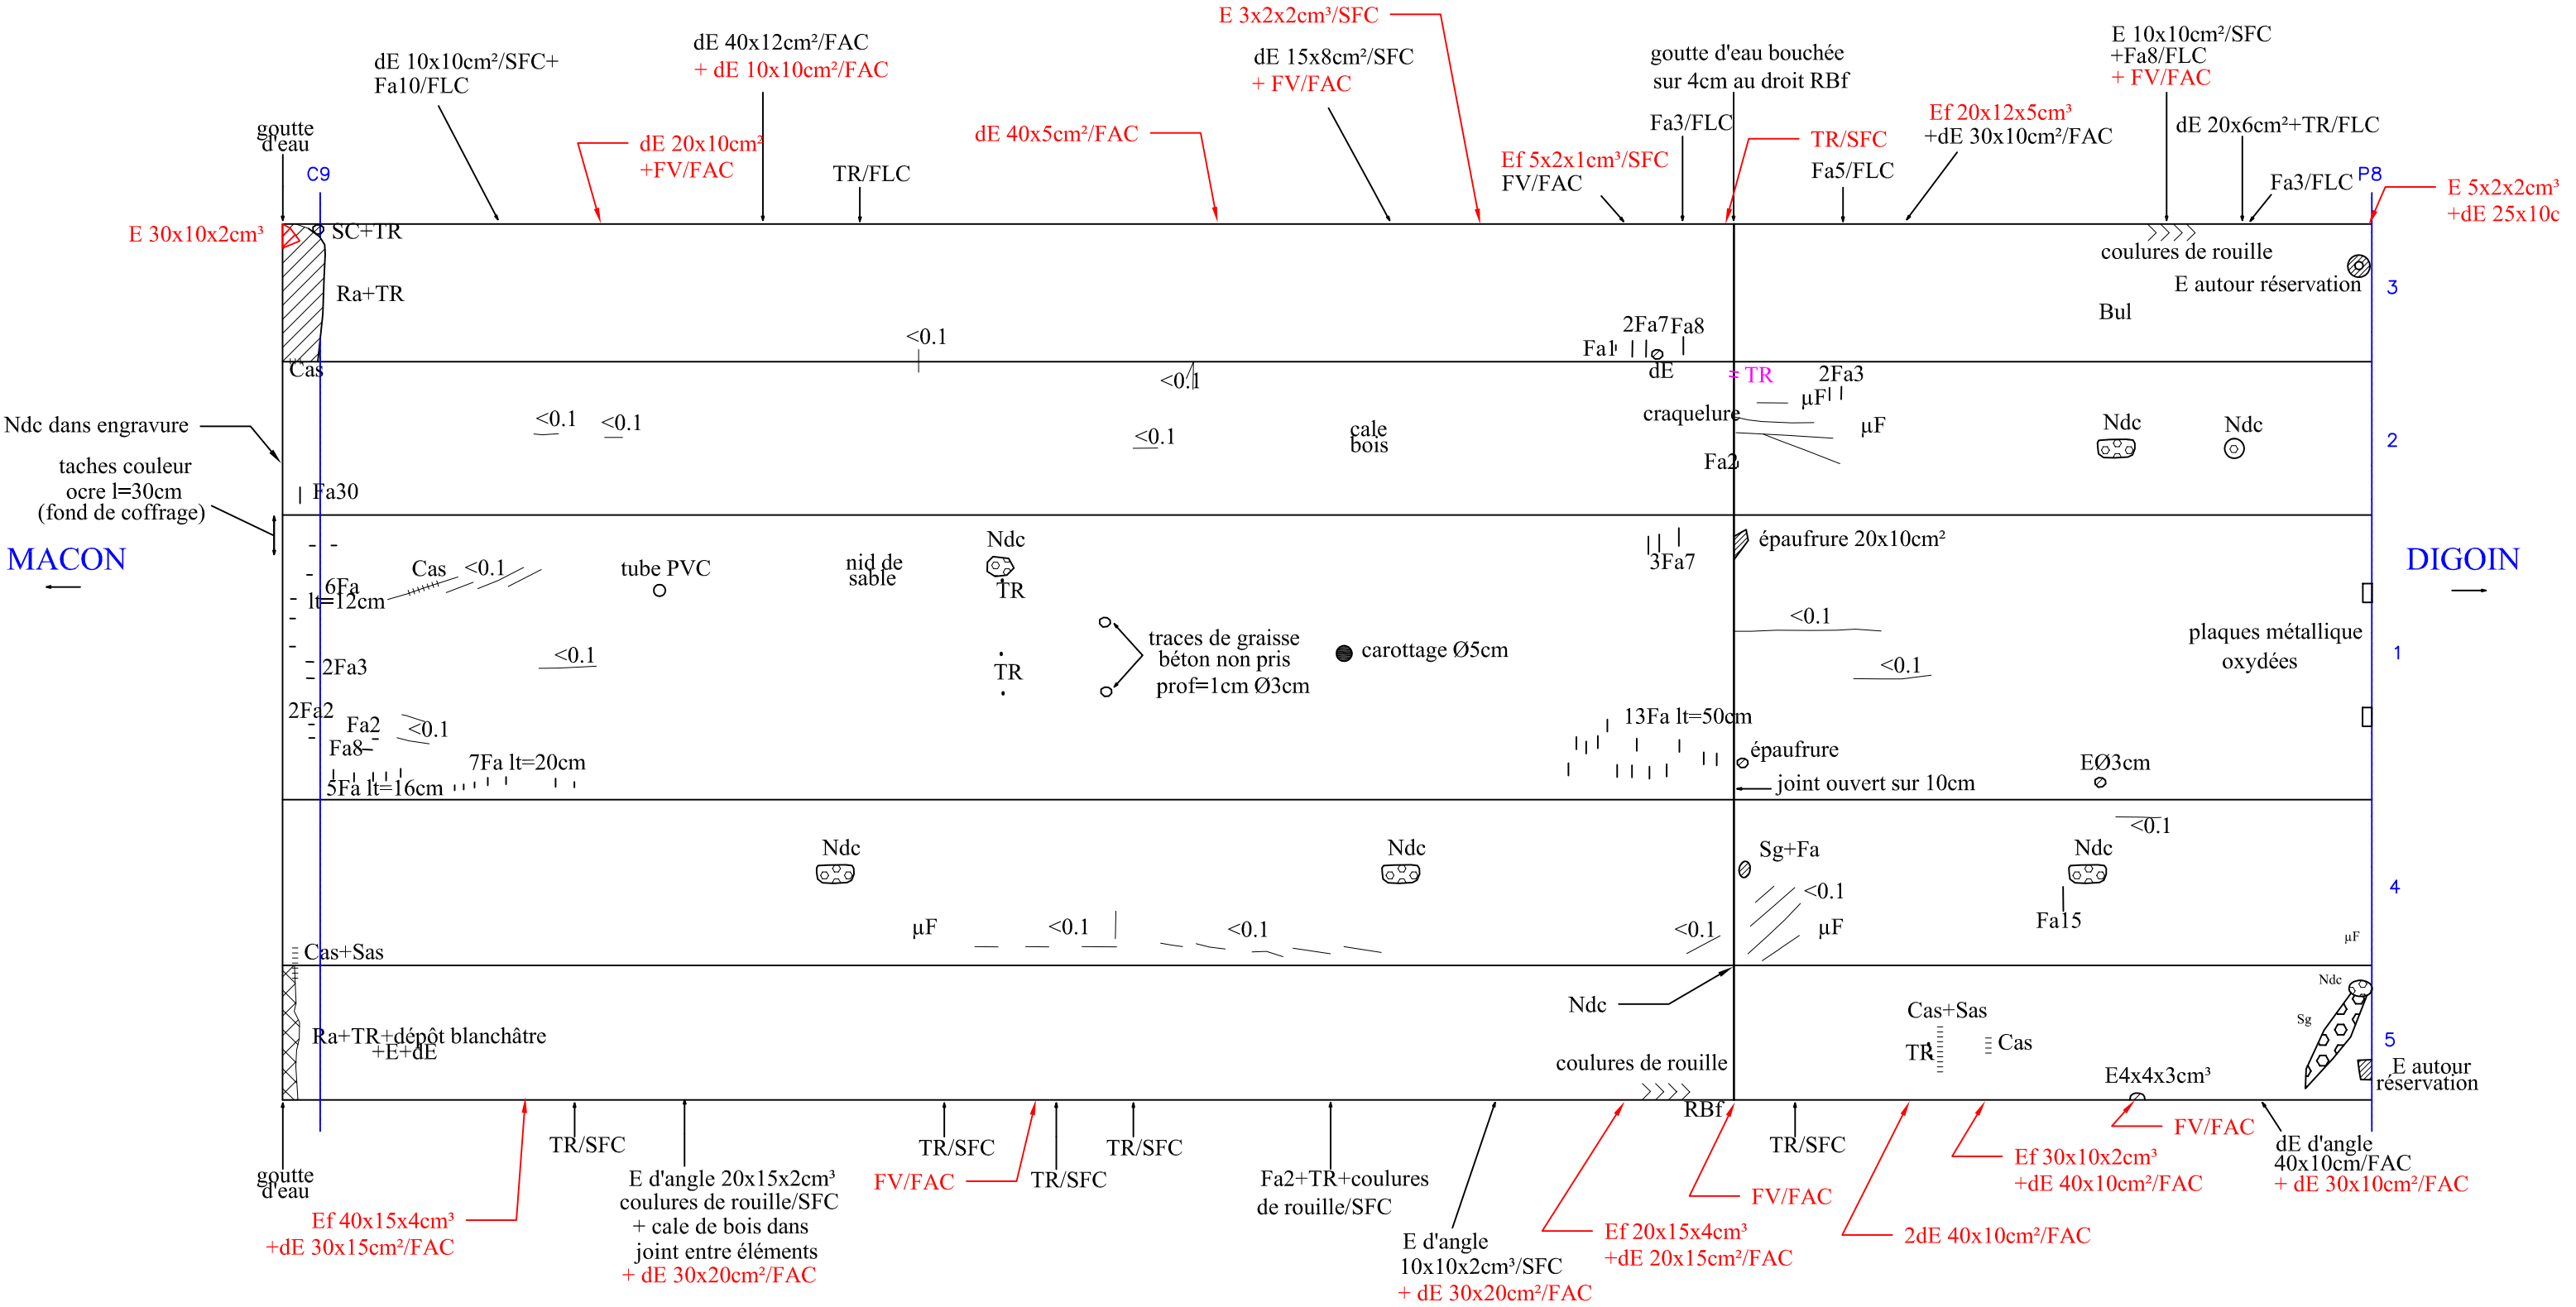
Remarque générale : quelques épaufrures le long des gouttes d'eau côté Macon

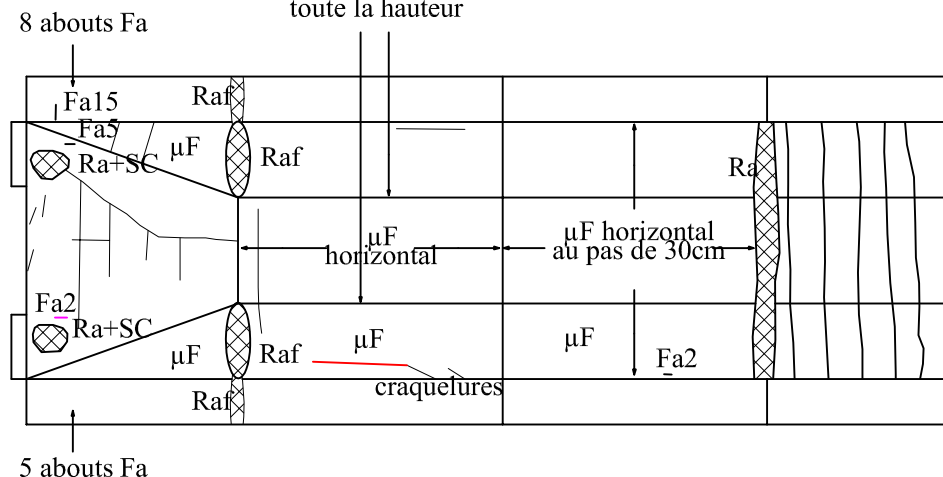
Face côté MACON

fissures verticales sur toute la hauteur

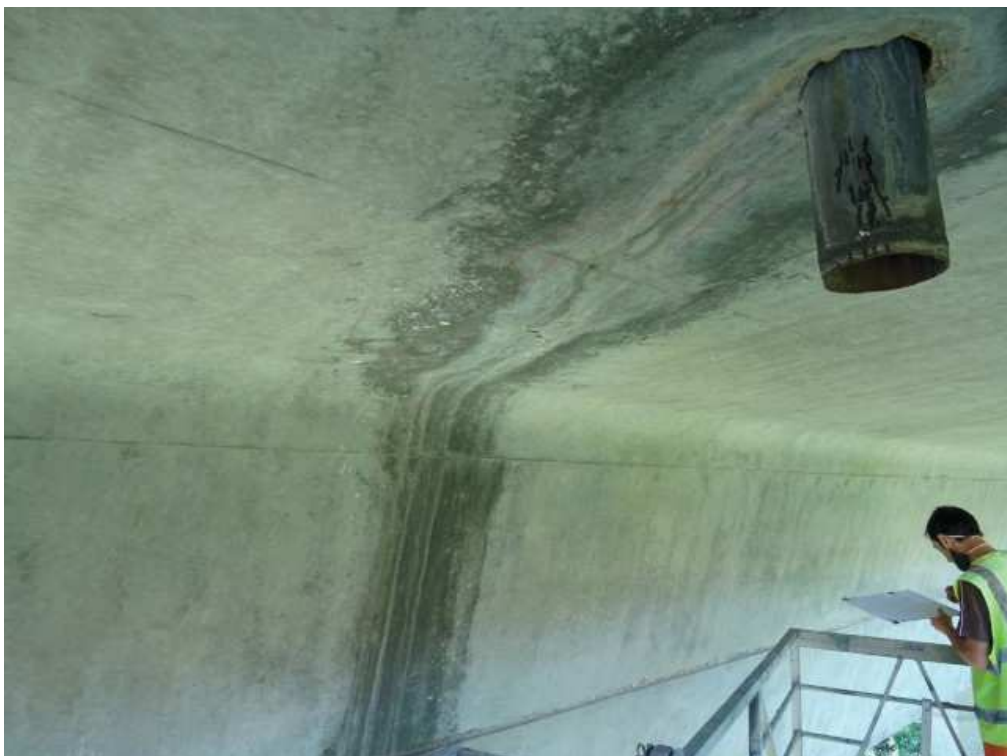
Photo n° 3 : Encorbellement côté TGV, travée n°7. Zone sonnant le creux et traces d'écoulements au droit d'une gargouille.

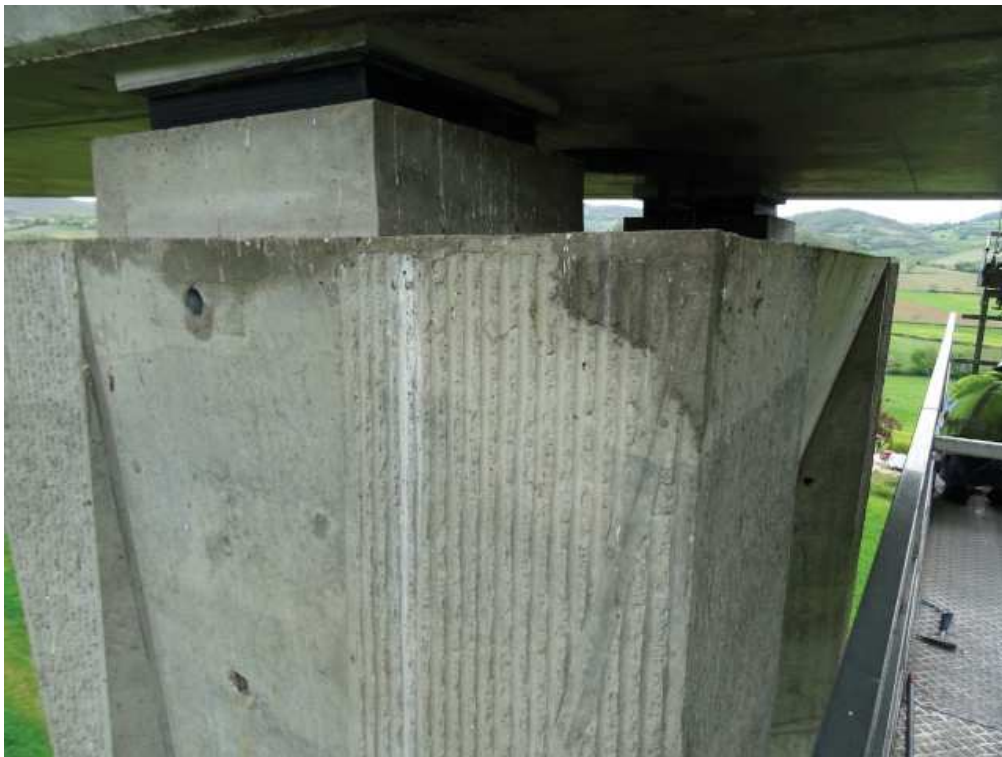
Photo n° 10 : Pile P6, face côté TGV. Ragréage sonnante le creux et début d'éclat en partie supérieure.

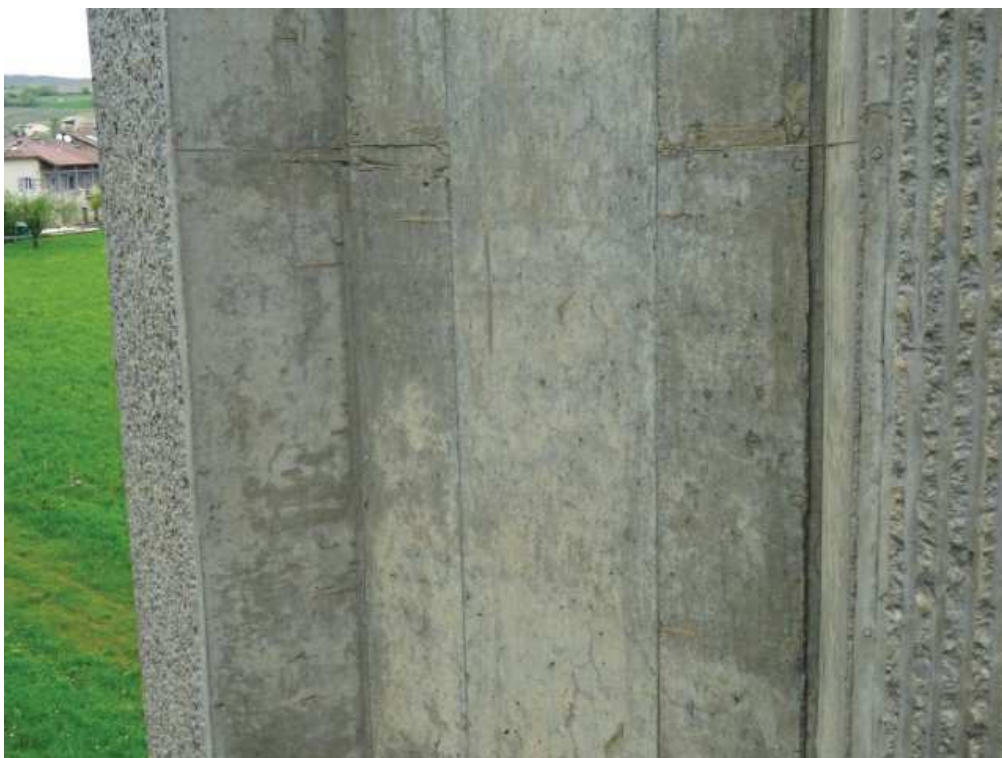
Photo n° 11 : Pile P6, face côté TGV. Micro-faïençage à mi-hauteur (sur la 5ème levée).

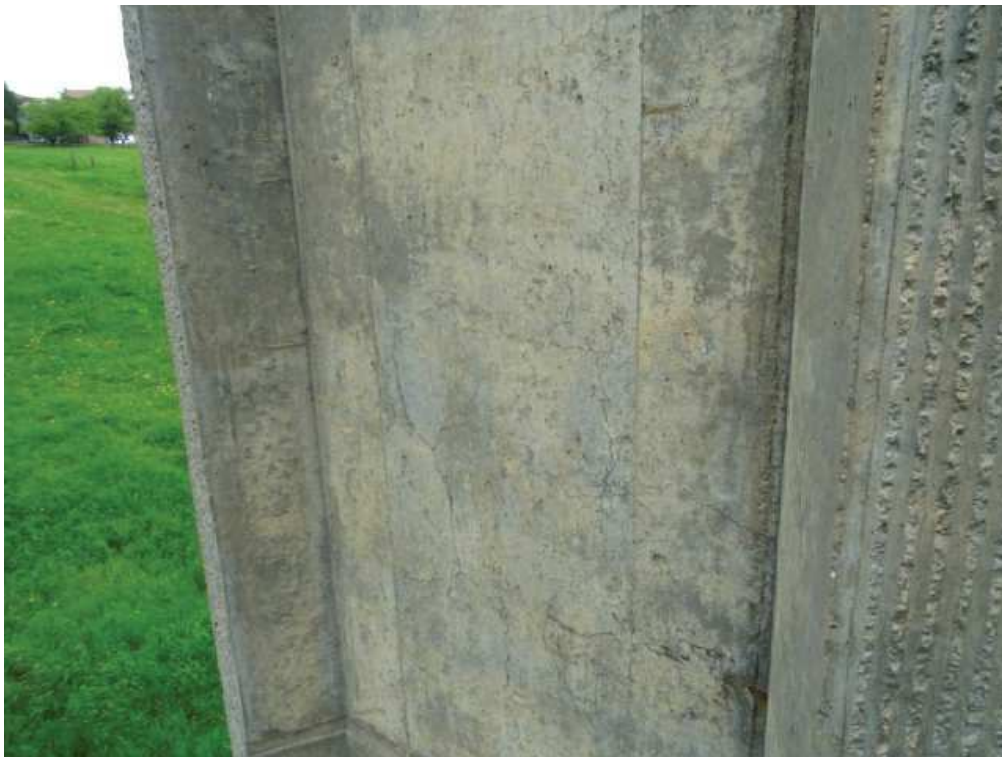
Photo n° 12 : Pile P6, face côté TGV. Faïençage à la base (sur la 8<sup>ème</sup> levée).

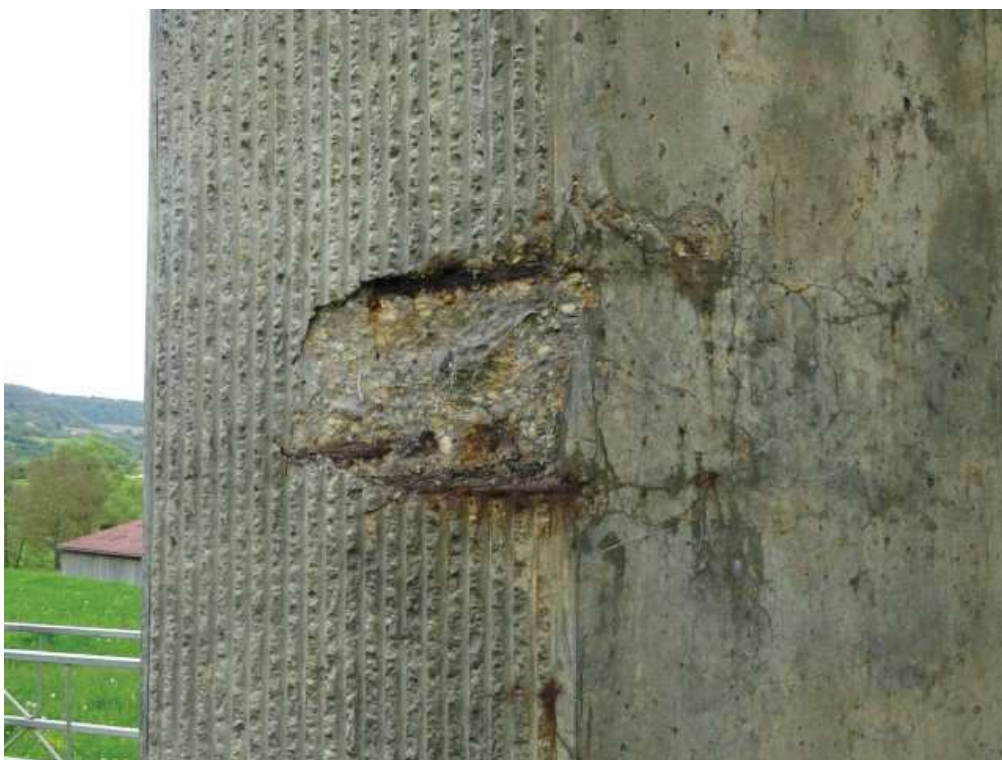
Photo n° 13 : Pile P5, face côté Digoin. Éclats sur fers à la base (sur la 8<sup>ème</sup> levée).

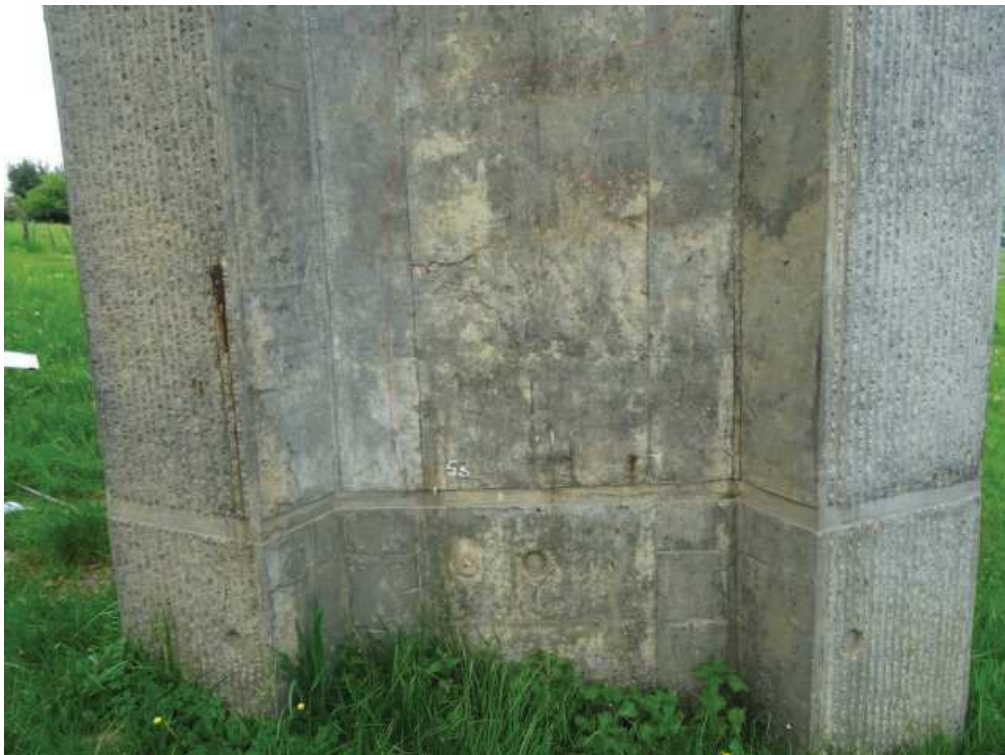
Photo n° 15 : Pile P5, face côté TGV. Éclats sur fers et débuts d'éclats à la base (sur la 8<sup>ème</sup> levée).

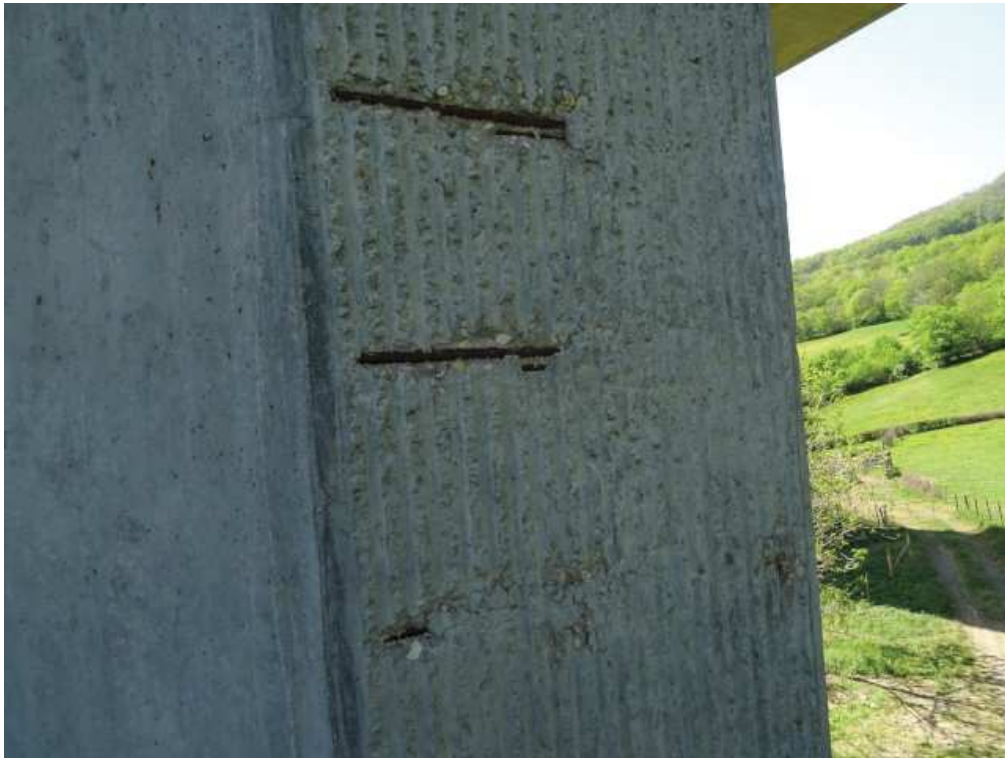
Photo n° 16 : Pile P3, face côté Digoin. Début d'éclats et fers apparents oxydés à la base (sur la 8<sup>ème</sup> levée) côté TGV.

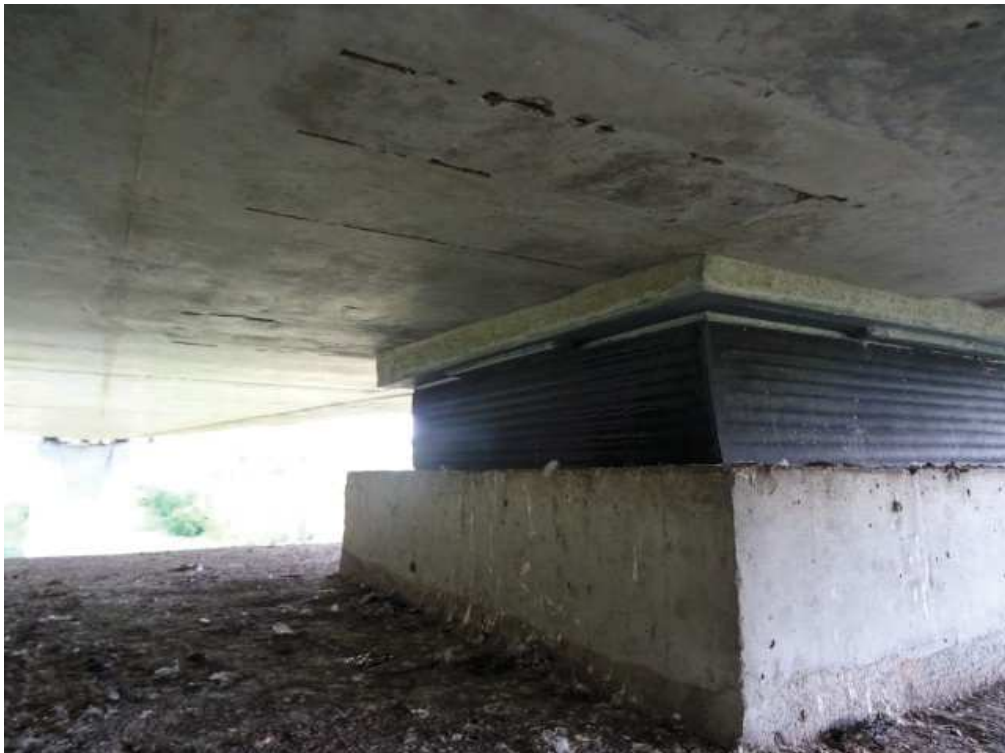
Photo n° 17 : Pile P7, appareil d'appui côté La Roche. Néoprène ouvert face côté TGV et plaque supérieure en retrait par rapport à l'appareil.

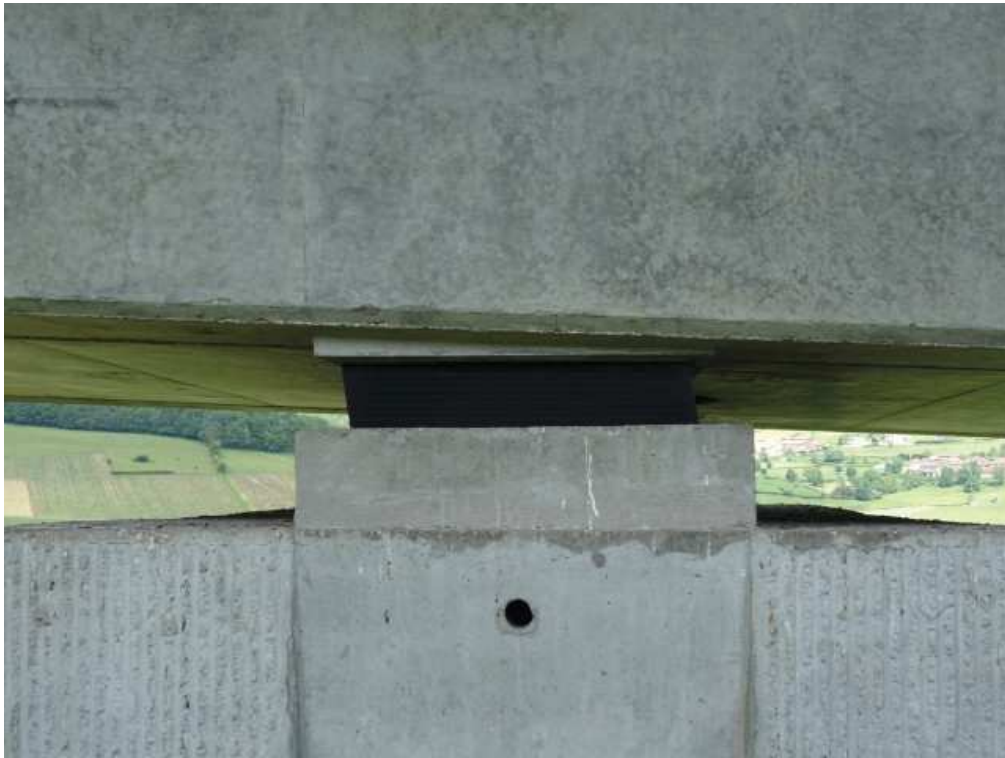
Photo n° 18 : Pile P7, appareil d'appui côté TGV. Déformation longitudinale côté Digoïn (tablier contracté).

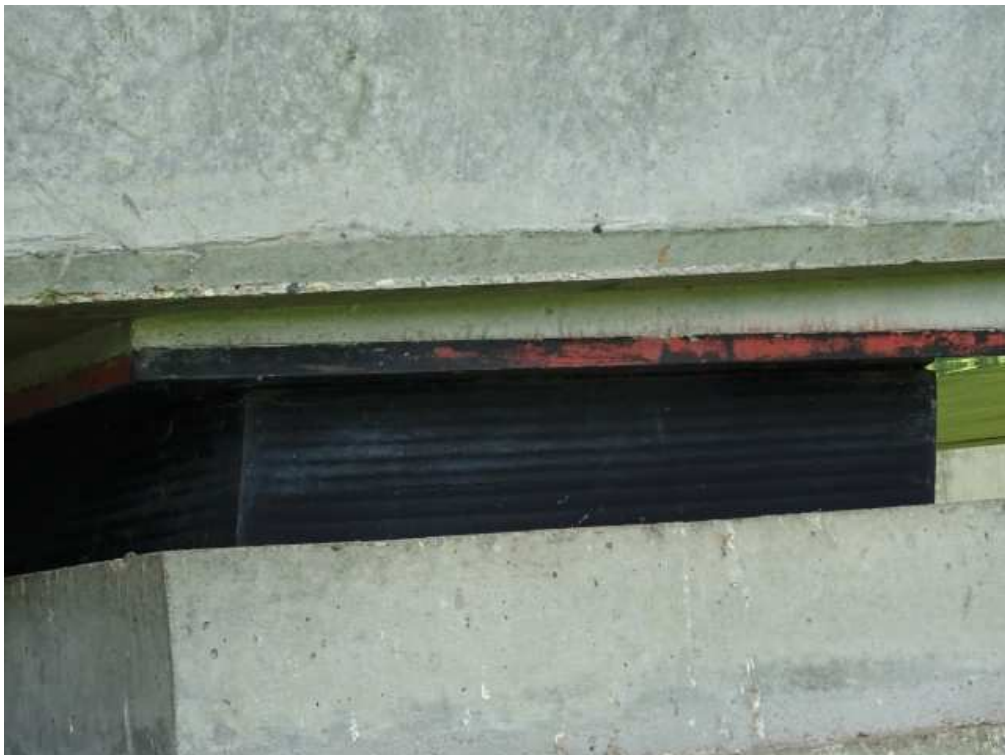
Photo n° 19 : Pile P8, appareil d'appui côté La Roche. Déformation longitudinale côté Digoïn (tablier contracté) et néoprène craquelé.

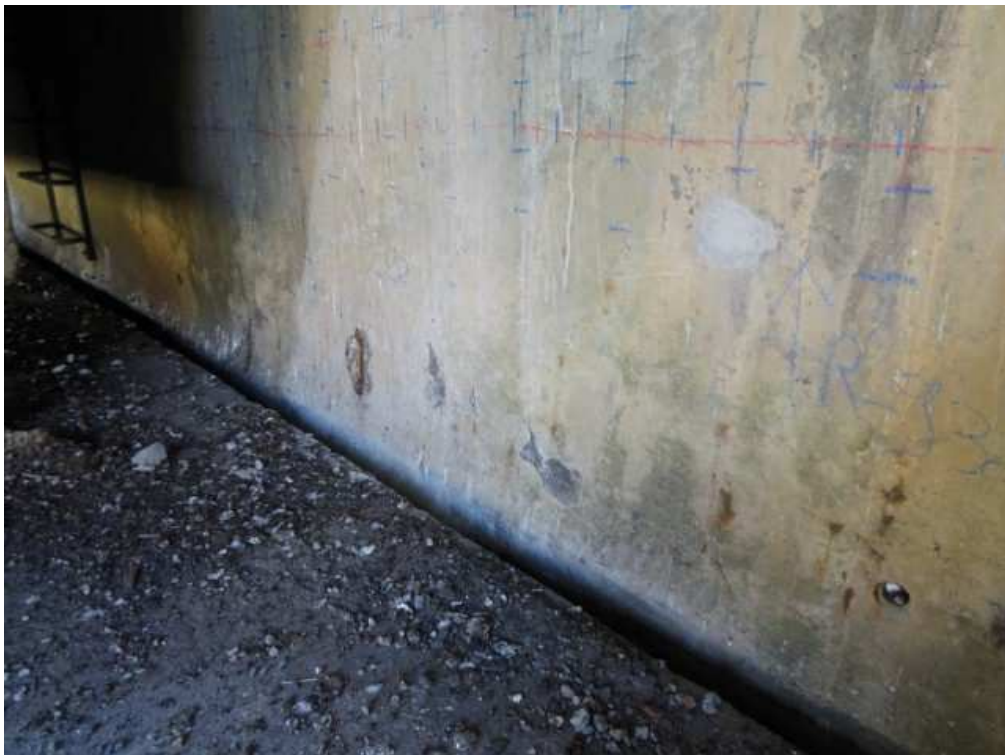
Photo n° 23 : Culée côté Mâcon. Éclats et taches de rouille à la base du mur garde-grève côté TGV.

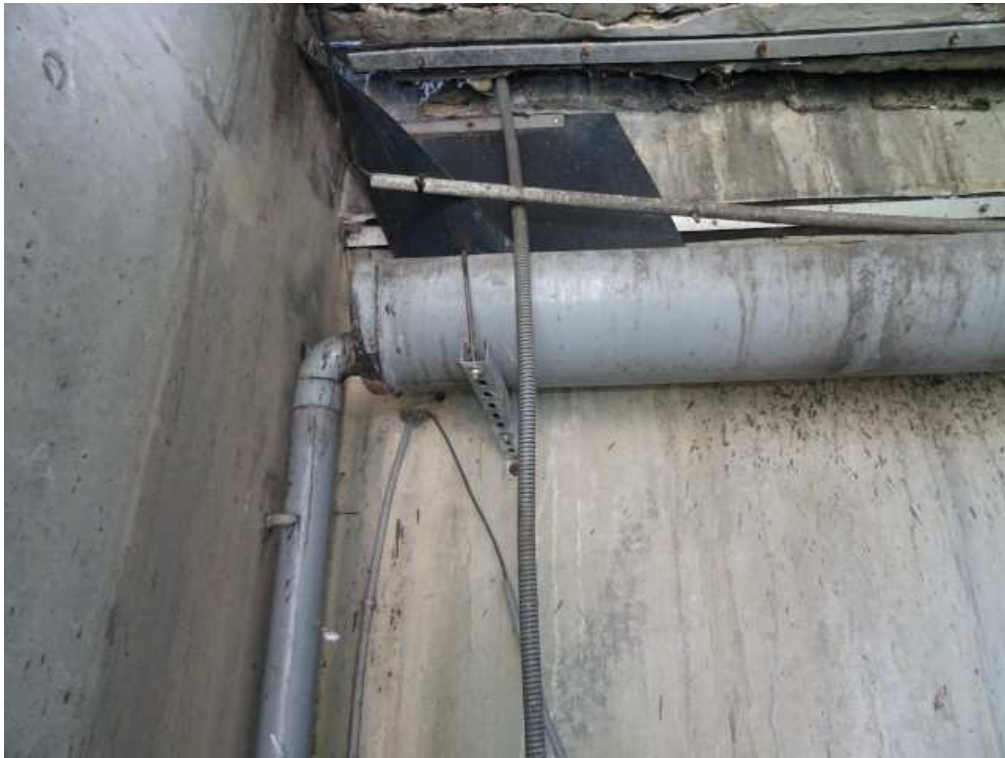
Présence d'une goulotte de récupération des eaux du joint de chaussée qui s'arrête un peu avant les murets-cache côté TGV et La Roche d'où les écoulements sur le mur garde-grève et les murets-cache. La goulotte se jette extrémité La Roche dans un tuyau Ø 80 mm : **photo n°24**.

Photo n° 24 : Culée côté Mâcon, extrémité côté La Roche. Évacuation du chéneau situé sous le joint de chaussée dans un tuyau de faible diamètre.

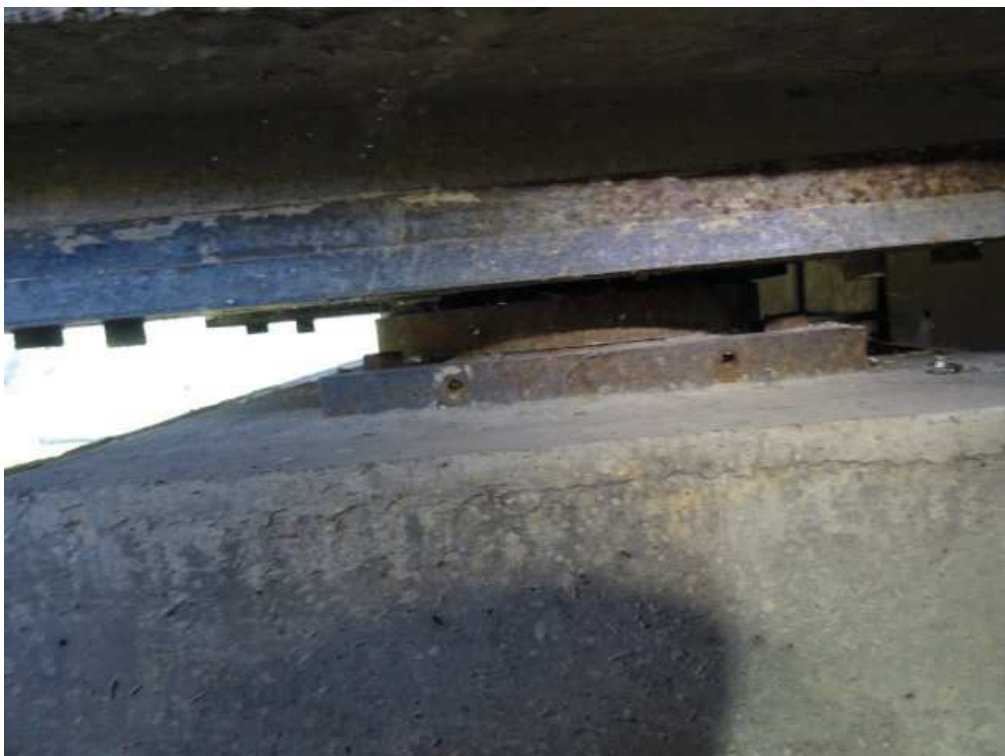
Photo n° 25 : Culée côté Mâcon, appareil d'appui côté TGV. Oxydation des plaques métalliques.

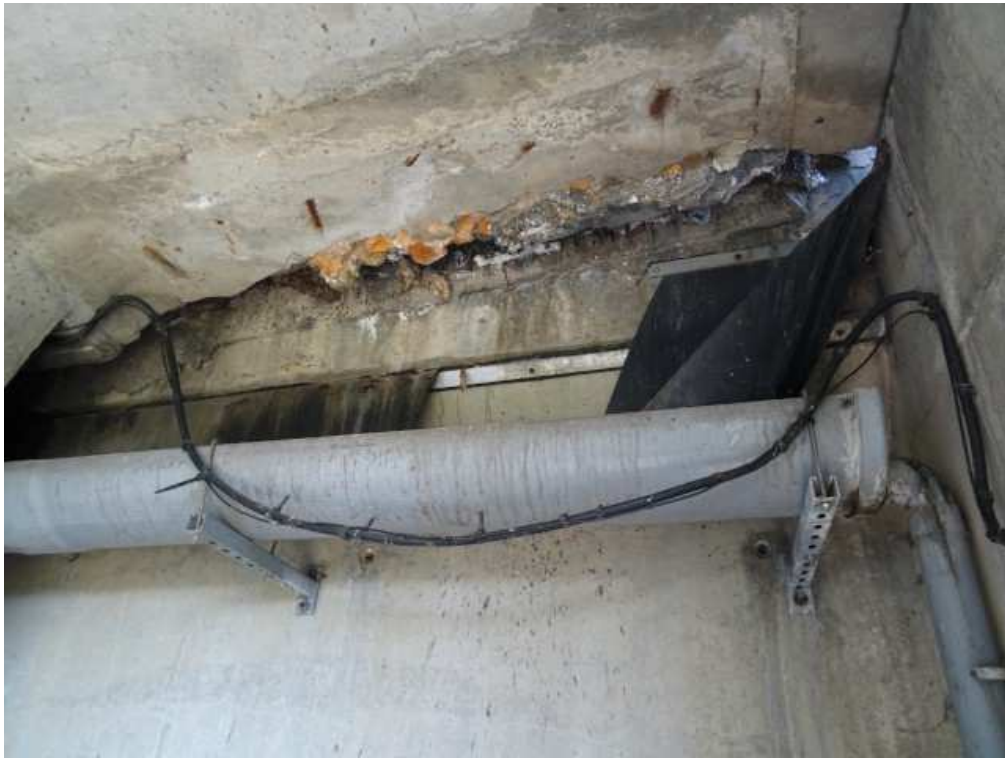
Photo n° 28 : Culée côté Digoin, extrémité côté La Roche. Jupe arrachée au droit du joint de dilatation et éclats sur l'encorbellement.

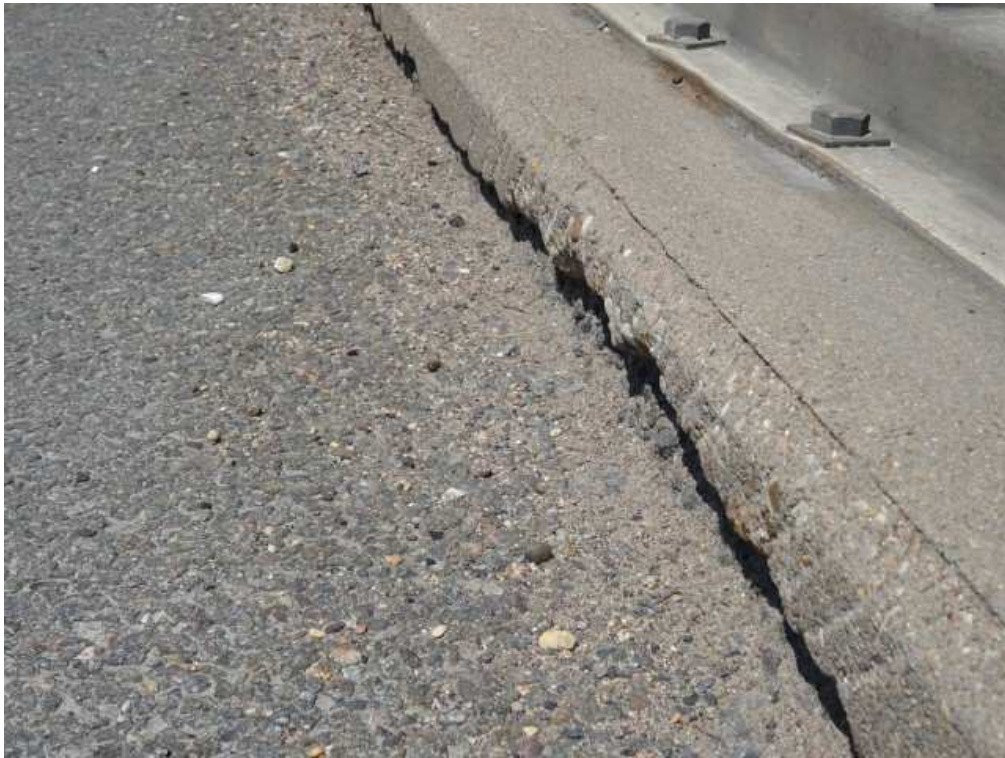
- ✓ nombreux éclats d'angle et épaufrures d'angle : **photo n°38**
- ✓ dépôt à l'arrière du dispositif de retenue
- ✓ fissure longitudinale, l = 2 m, au droit de E19, E125, discontinues entre E45-E48

Photo n° 38 : Longrine côté La Roche, au droit de E27. Éclat d'angle.

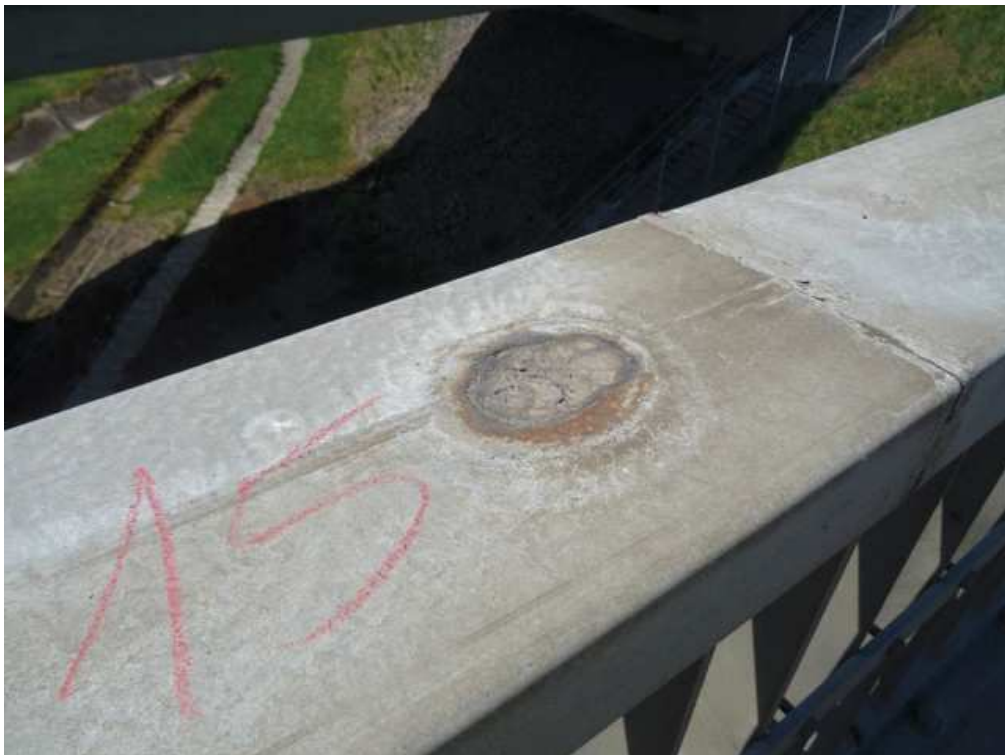
- ✓ sur la lisse supérieure, présence d'ouvertures régulières pour l'injection d'un coulis (coulis fissuré). L'injection a dû être réalisée dans le but de réduire les vibrations et les sifflements. Corrosion de la lisse au droit de ces ouvertures : **photo n°41**. Entre E85 et E89, présence de plaques (éléments remplacés)

Photo n° 41 : Dispositif de retenue côté TGV, au droit de E15. Oxydation sur la lisse supérieure au droit d'une ouverture.

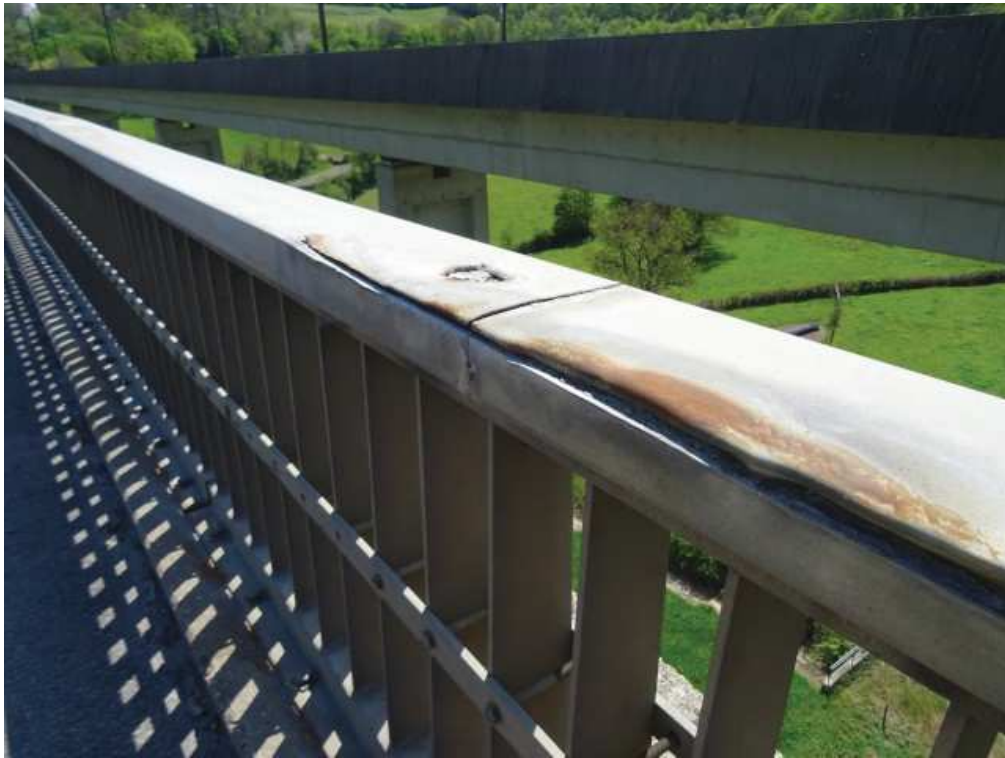
- ✓ traces de frottements sur la main courante sur E73 et E74. Sur E73 la main courante est ouverte avec remplissage de coulis visible : **photo n°42** + 6 écrous du dispositif anti-vibration situé à mi-hauteur arrachés sur E73 et E74

Photo n° 42 : Dispositif de retenue côté TGV, au droit de E73. Lisse supérieure ouverte et oxydée avec remplissage visible.

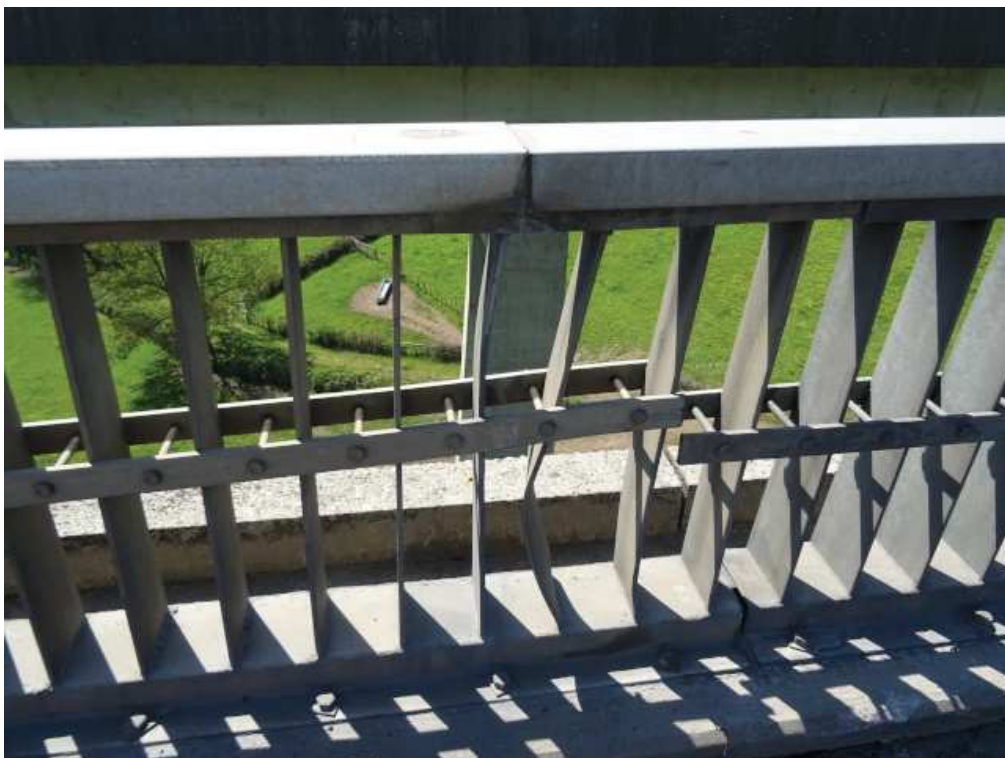
- ✓ barreaux verticaux déformés (chocs) au droit de E165 (2), E155 (5), E109 (1), E91 (3 avec décalage du système anti-vibration : **photo n°43**) E85 (3), E80 (6), E69 (1), E62 (2), E47 (7) et E45 (1)

Photo n° 43 : Dispositif de retenue côté TGV, au droit de E91. Plusieurs montants tordus et décalage entre 2 éléments du système anti-vibration.

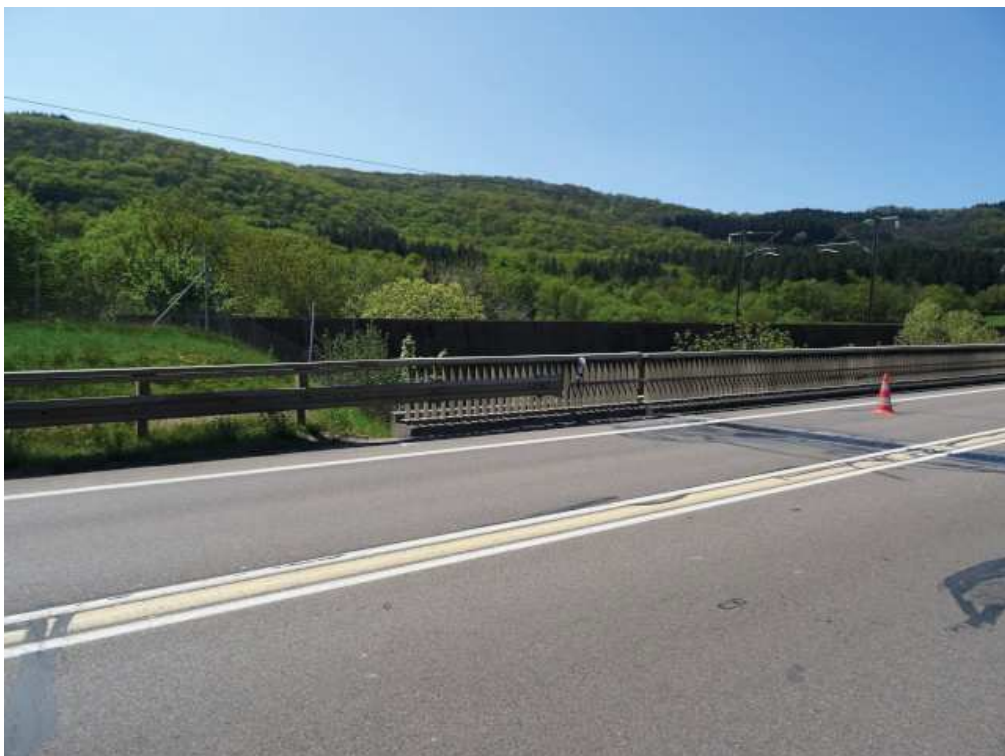
Photo n° 45 : Extrémité Mâcon-TGV. Vue sur le raccordement glissière-dispositif de retenue.

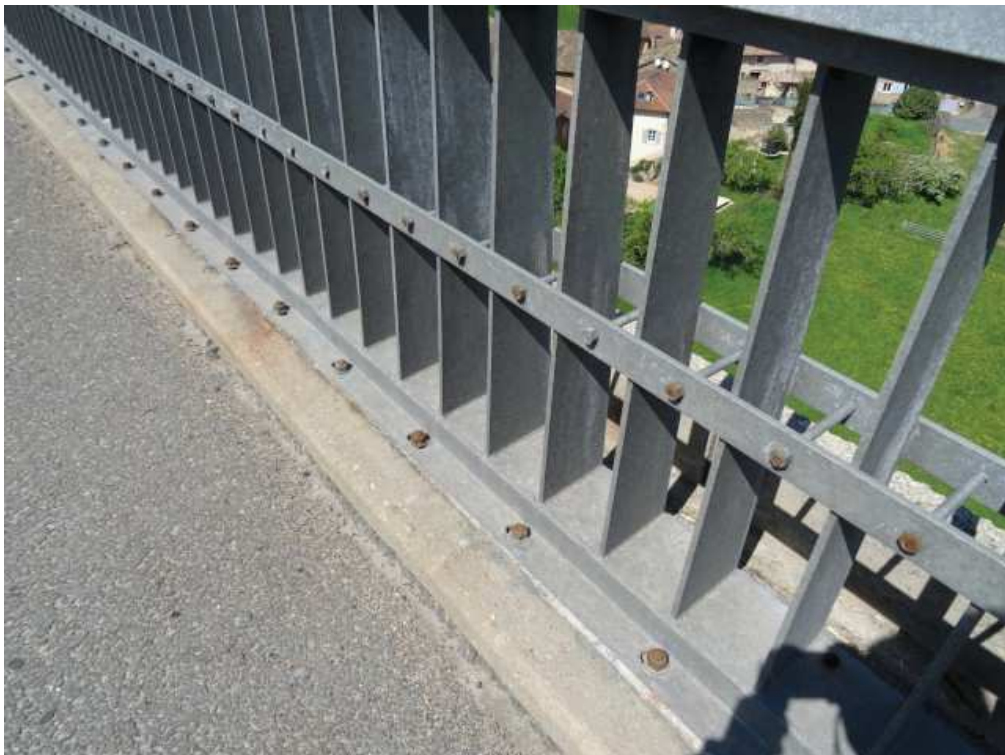
- ✓ feuilletage sur la platine de E54 (6 x 2 cm<sup>2</sup>)
- ✓ quelques boulons oxydés sur les platines : **photo n°51**
- ✓ éléments E98, E99 et E100 remplacés avec 10 fixations manquantes à l'arrière, oxydation de tous les écrous et tiges filetées des fixations et oxydation d'environ 20 tiges filetées du dispositif anti-vibration
- ✓ joint de dilatation de la barrière non traité (barrière s'interrompt au droit du joint)

Photo n° 51 : Dispositif de retenue côté la Roche, au droit de E98. Oxydation des fixations et de la boulonnerie du système anti-vibration.

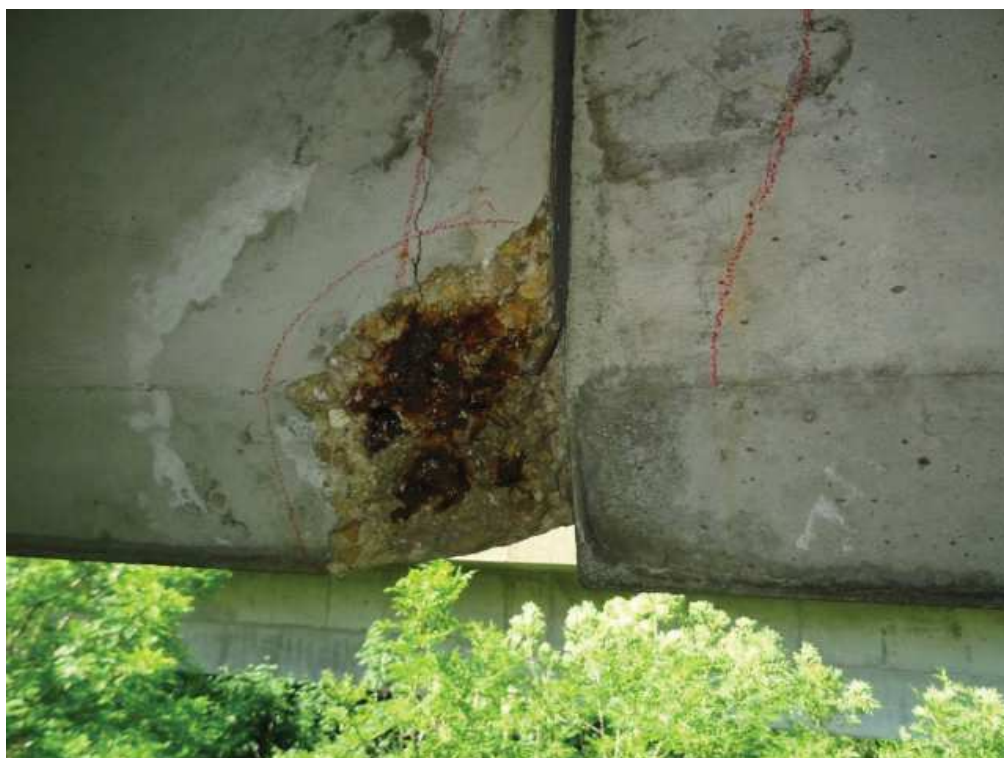
Photo n° 53 : Corniche côté TGV, travée n°9. Éclat sur fers entre 2 éléments de corniches : 20 x 15 x 10 cm<sup>3</sup>.

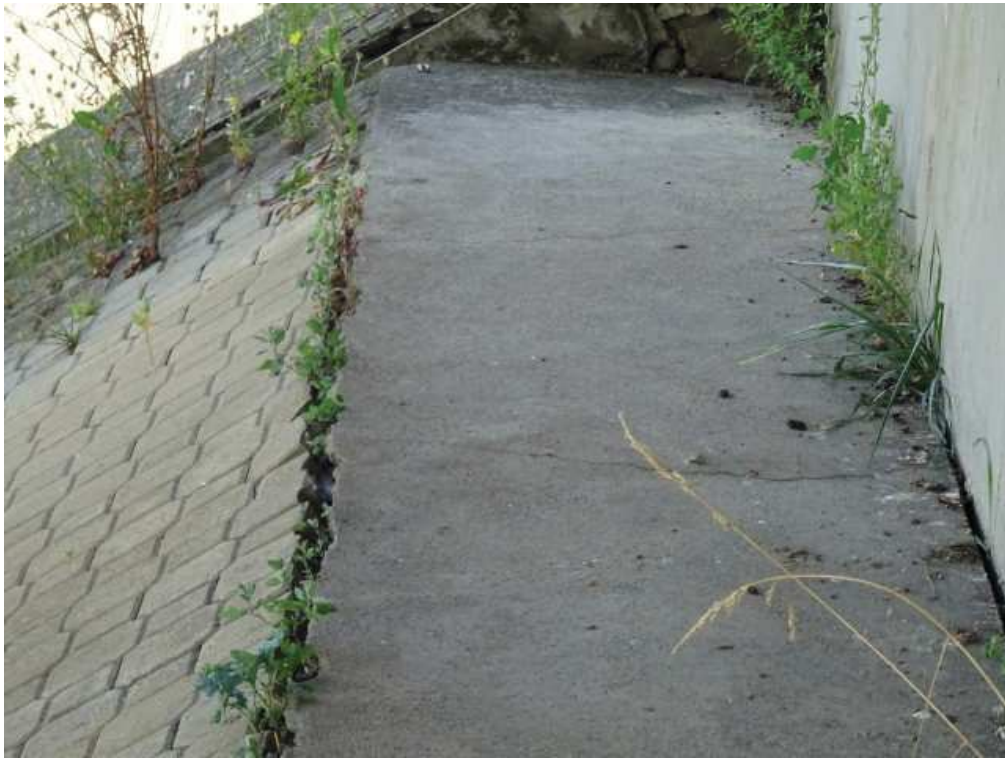
- ✓ présence d'une descente d'eau côté TGV et d'une descente d'eau côté La Roche. Béton éclaté de part et d'autre de la descente d'eau côté TGV
- ✓ végétation au droit des descentes d'eau
- ✓ fracture entre le perré et le palier  $e = 4$  cm avec léger tassement du perré côté TGV : **photo n°58**
- ✓ perré légèrement bombé localement
- ✓ 1 fracture « verticale » avec végétation en partie centrale. À la base au même niveau, sortie d'un drain
- ✓ présence d'un fossé bétonné à la base du perré

Photo n° 58 : Culée C0. Ouverture  $e = 4$  cm entre le perré et la plateforme.

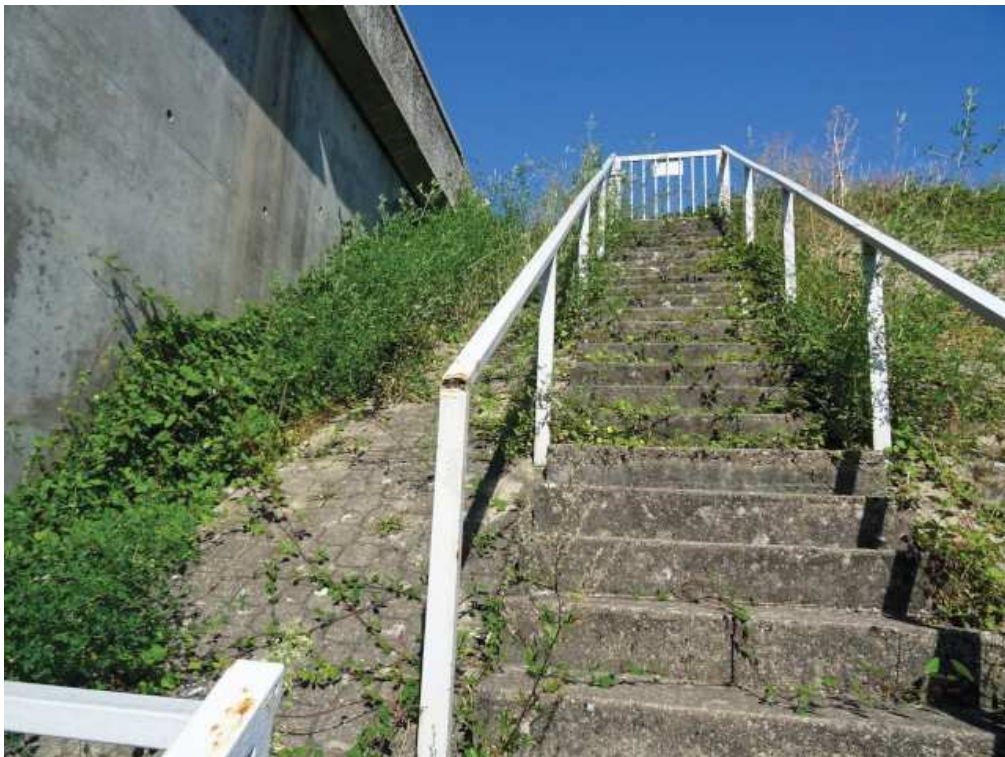
- ✓ végétation en partie centrale et en partie supérieure : **photo n°59**
- ✓ mousse et dépôt
- ✓ éclat de peinture et oxydation importante de la main courante et des supports avec début de feuilletage
- ✓ oxydation avec feuilletage sur les lisses au droit des joints

Photo n° 59 : Culée C0. Présence d'un escalier le long du perré. Végétation au droit du mur en retour et de l'escalier.
