# Rapport de repérage amiante avant réalisation de travaux dans un immeuble bâti

**Rapport N° :** 26419771/S1/1/AM-RTV\_V1**Rédigé le :** 30/07/2025**Référence au programme de travaux :**Mail Mail de Mr JUSKO réalisé le 24/04/2025 par  
Mathieu JUSKO

**Caserne Sous-Lieutenant Charlot**124 Avenue du General Sarrail  
51000 CHALONS EN CHAMPAGNE**Batiment 005****Code site : 005**

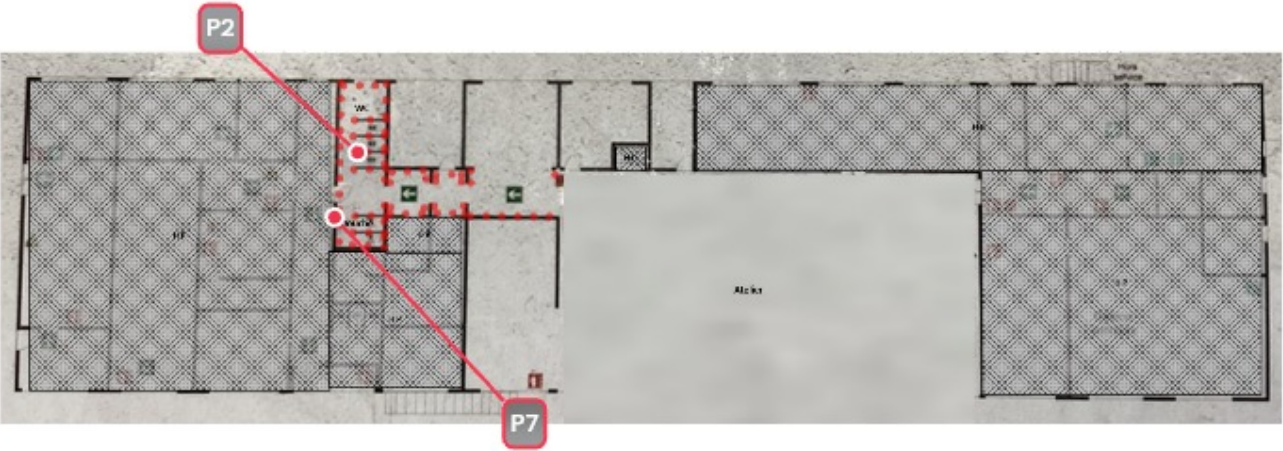
| PLANCHE DE REPERAGE TECHNIQUE | | |
|---|---|---|
| <div><div>Vue utilisée :</div><div>Prélèvement positif</div></div> | | |
| <div><div>Matériaux et produits contenant de l'amiante :</div><div>..... Colles de plinthe</div></div> | | |

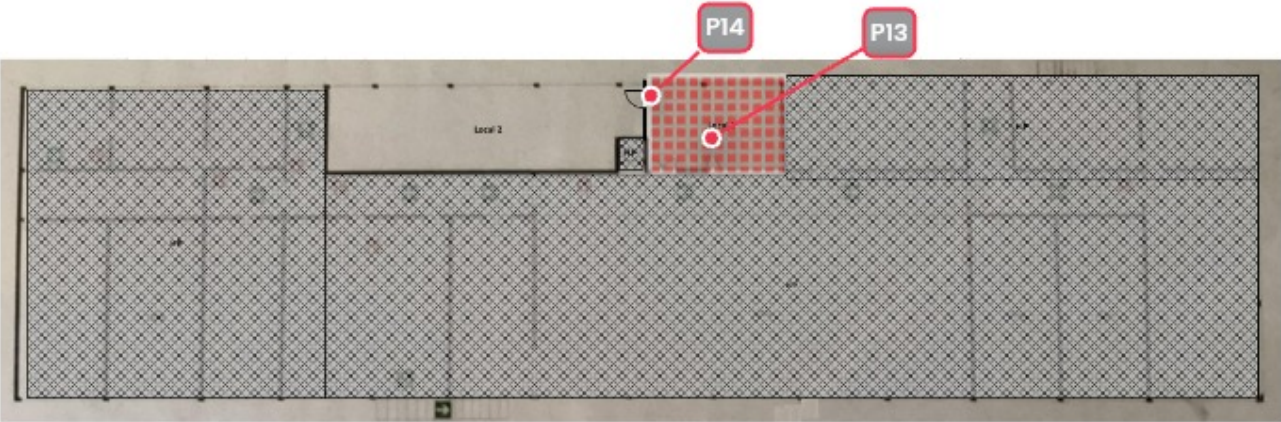
| PLANCHE DE REPERAGE TECHNIQUE | | |
|---|---|---|
| <div><div>Vue utilisée :</div><div>Prélèvement positif</div></div> | | |
| <div><div>Matériaux et produits contenant de l'amiante :</div><div><div></div> Dalles de sol (Liste B),Colles non bitumineuses</div></div> | | |

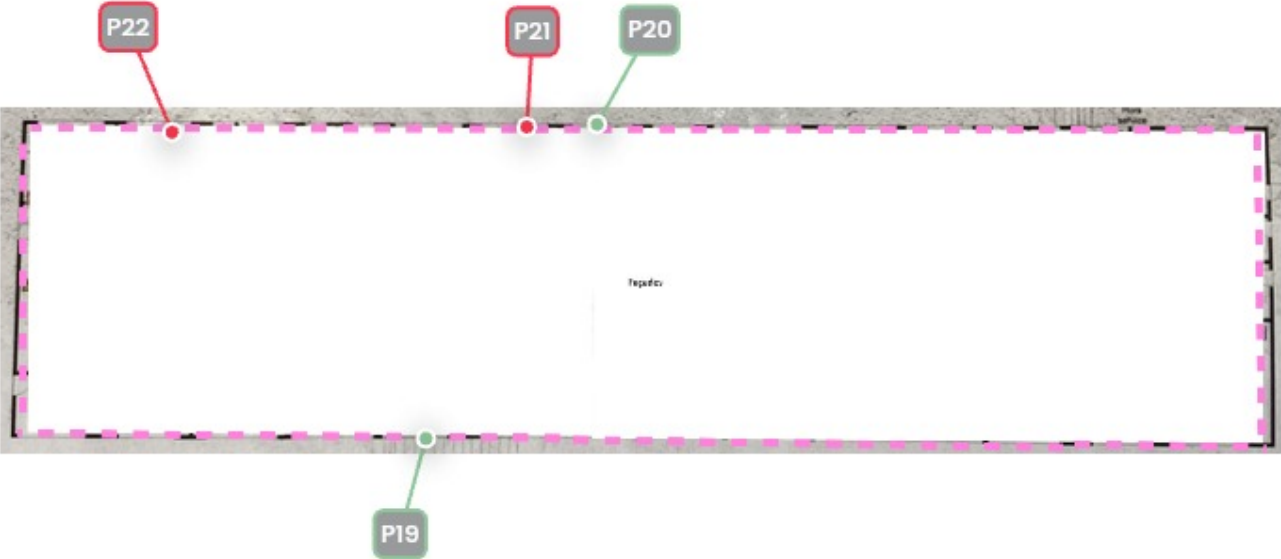
**Matériaux et produits contenant de l'amiante :**

--- Joints d'étanchéité
