Rapport de mission de repérage des matériaux et produits contenant de l'amiante avant réalisation de travaux

Donneur d'ordre : EPSM 74 - Etablissement Public de Santé Mentale

Bâtiment : Centre Médico-Psychologique Infanto-juvénile
Extérieurs du site - Revêtements routiers type enrobés

Adresse du site : 43 Chemin des Carrés
74100 VÉTRAZ-MONTHOUX

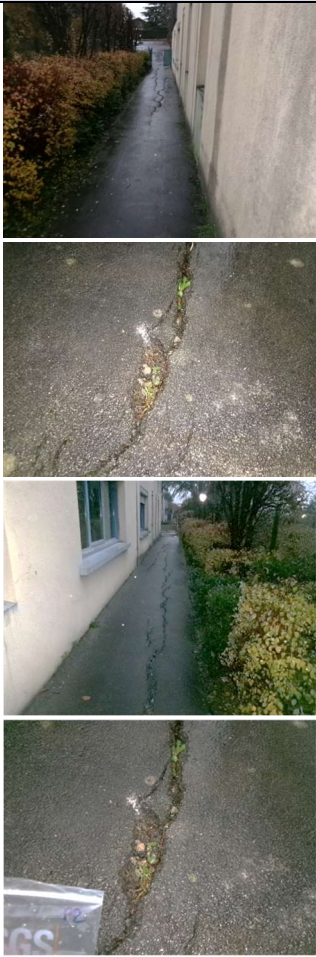
N° prélèvement	N° ZPSO	Localisation	Composant de la construction	Description	Description Laboratoire	Photo
P002	ZPSO-002	Site EPSM 74 / Extérieurs du site - Cour intérieure arrière au Sud du bâtiment	Revêtement routier n°2 (Latitude : 46,18061° - Longitude : 6,25086°)	Revêtement routier n°2 (Latitude : 46,18061° - Longitude : 6,25086°) - Enrobé bitumineux noir (5cm) chaussée piéton à l'Ouest du bâtiment	-

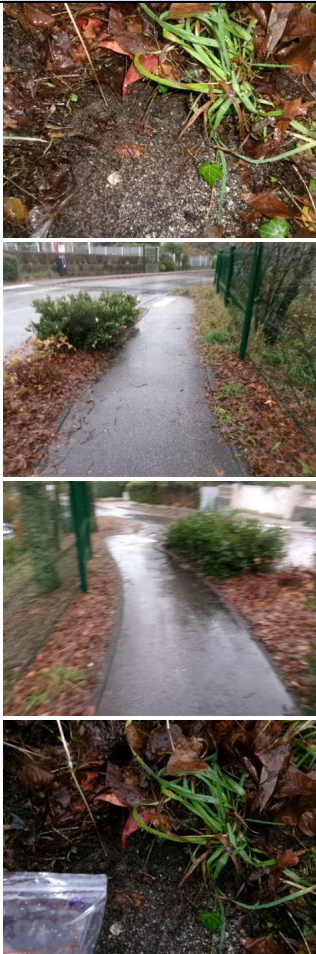
N° prélèvement	N° ZPSO	Localisation	Composant de la construction	Description	Description Laboratoire	Photo
P005	ZPSO-005	Commune de VETRAZ-MONTHOUX / Voiries extérieures - Trottoir piéton sur la voirie principale à l'Est du bâtiment	Revêtement routier n°5 (Latitude : 46,18088° - Longitude : 6,25122°)	Revêtement routier n°5 (Latitude : 46,18088° - Longitude : 6,25122°) - Enrobé bitumineux noir (5cm) chaussée trottoir piéton de la commune	-

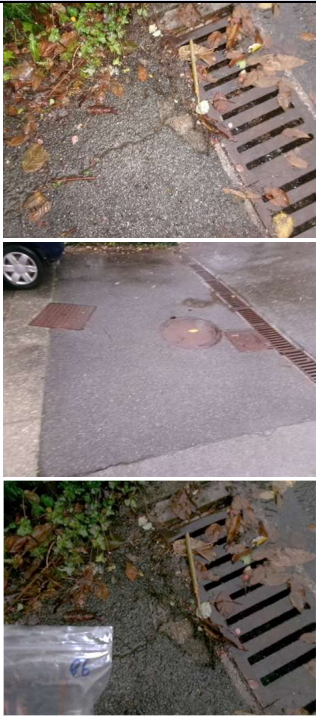
Site EPSM 74 / Extérieurs du site - Zone de livraison en contrebas au Nord du bâtiment	<p><u>Identifiant:</u> ZPSO-006-P006</p> <p><u>Description:</u> Revêtement routier n°6 (Latitude : 46,18082° - Longitude : 6,25071°) - Enrobé bitumineux noir (3cm) chaussée dans l'allée rustine en contrebas pour accès bas du bâtiment</p>	Absence d'amiante (Après analyse en laboratoire)

N° prélèvement	N° ZPSO	Localisation	Composant de la construction	Description	Description Laboratoire	Photo
P006	ZPSO-006	Site EPSM 74 / Extérieurs du site - Zone de livraison en contrebas au Nord du bâtiment	Revêtement routier n°6 (Latitude : 46,18082° - Longitude : 6,25071°)	Revêtement routier n°6 (Latitude : 46,18082° - Longitude : 6,25071°) - Enrobé bitumineux noir (3cm) chaussée dans l'allée rustine en contrebas pour accès bas du bâtiment	-

Échantillon description client	P006 : Revêtement routier n°6 (Latitude : 46,18082° - Longitude : 6,25071°) - Enrobé bitumineux noir (3cm) chaussée dans l'allée rustine en contrebais pour accès bas du bâtiment		
Date de réception	05/12/2023	Date de prél.	01/12/2023 (théorique)
Code SGS	AM23-09434_006		
(To*) Description échantillon	Agregat d'enrobés		
(To*) Conclusion amiante échantillon	Amiante non détecté		
(To*) Conclusion partie matériau manufacturé	Amiante non détecté		
(To*) Conclusion partie matériau brut	Amiante non détecté
