Rapport mission de repérage et caractérisation des H.A.P avant travaux

(Hydrocarbures Aromatiques Polycycliques dans les enrobés bitumineux)

Bâtiment : Centre Médico-Psychologique Infanto-juvénile
Extérieurs du site - Revêtements routiers type enrobés

Adresse du site : 43 Chemin des Carrés
74100 VÉTRAZ-MONTHOUX

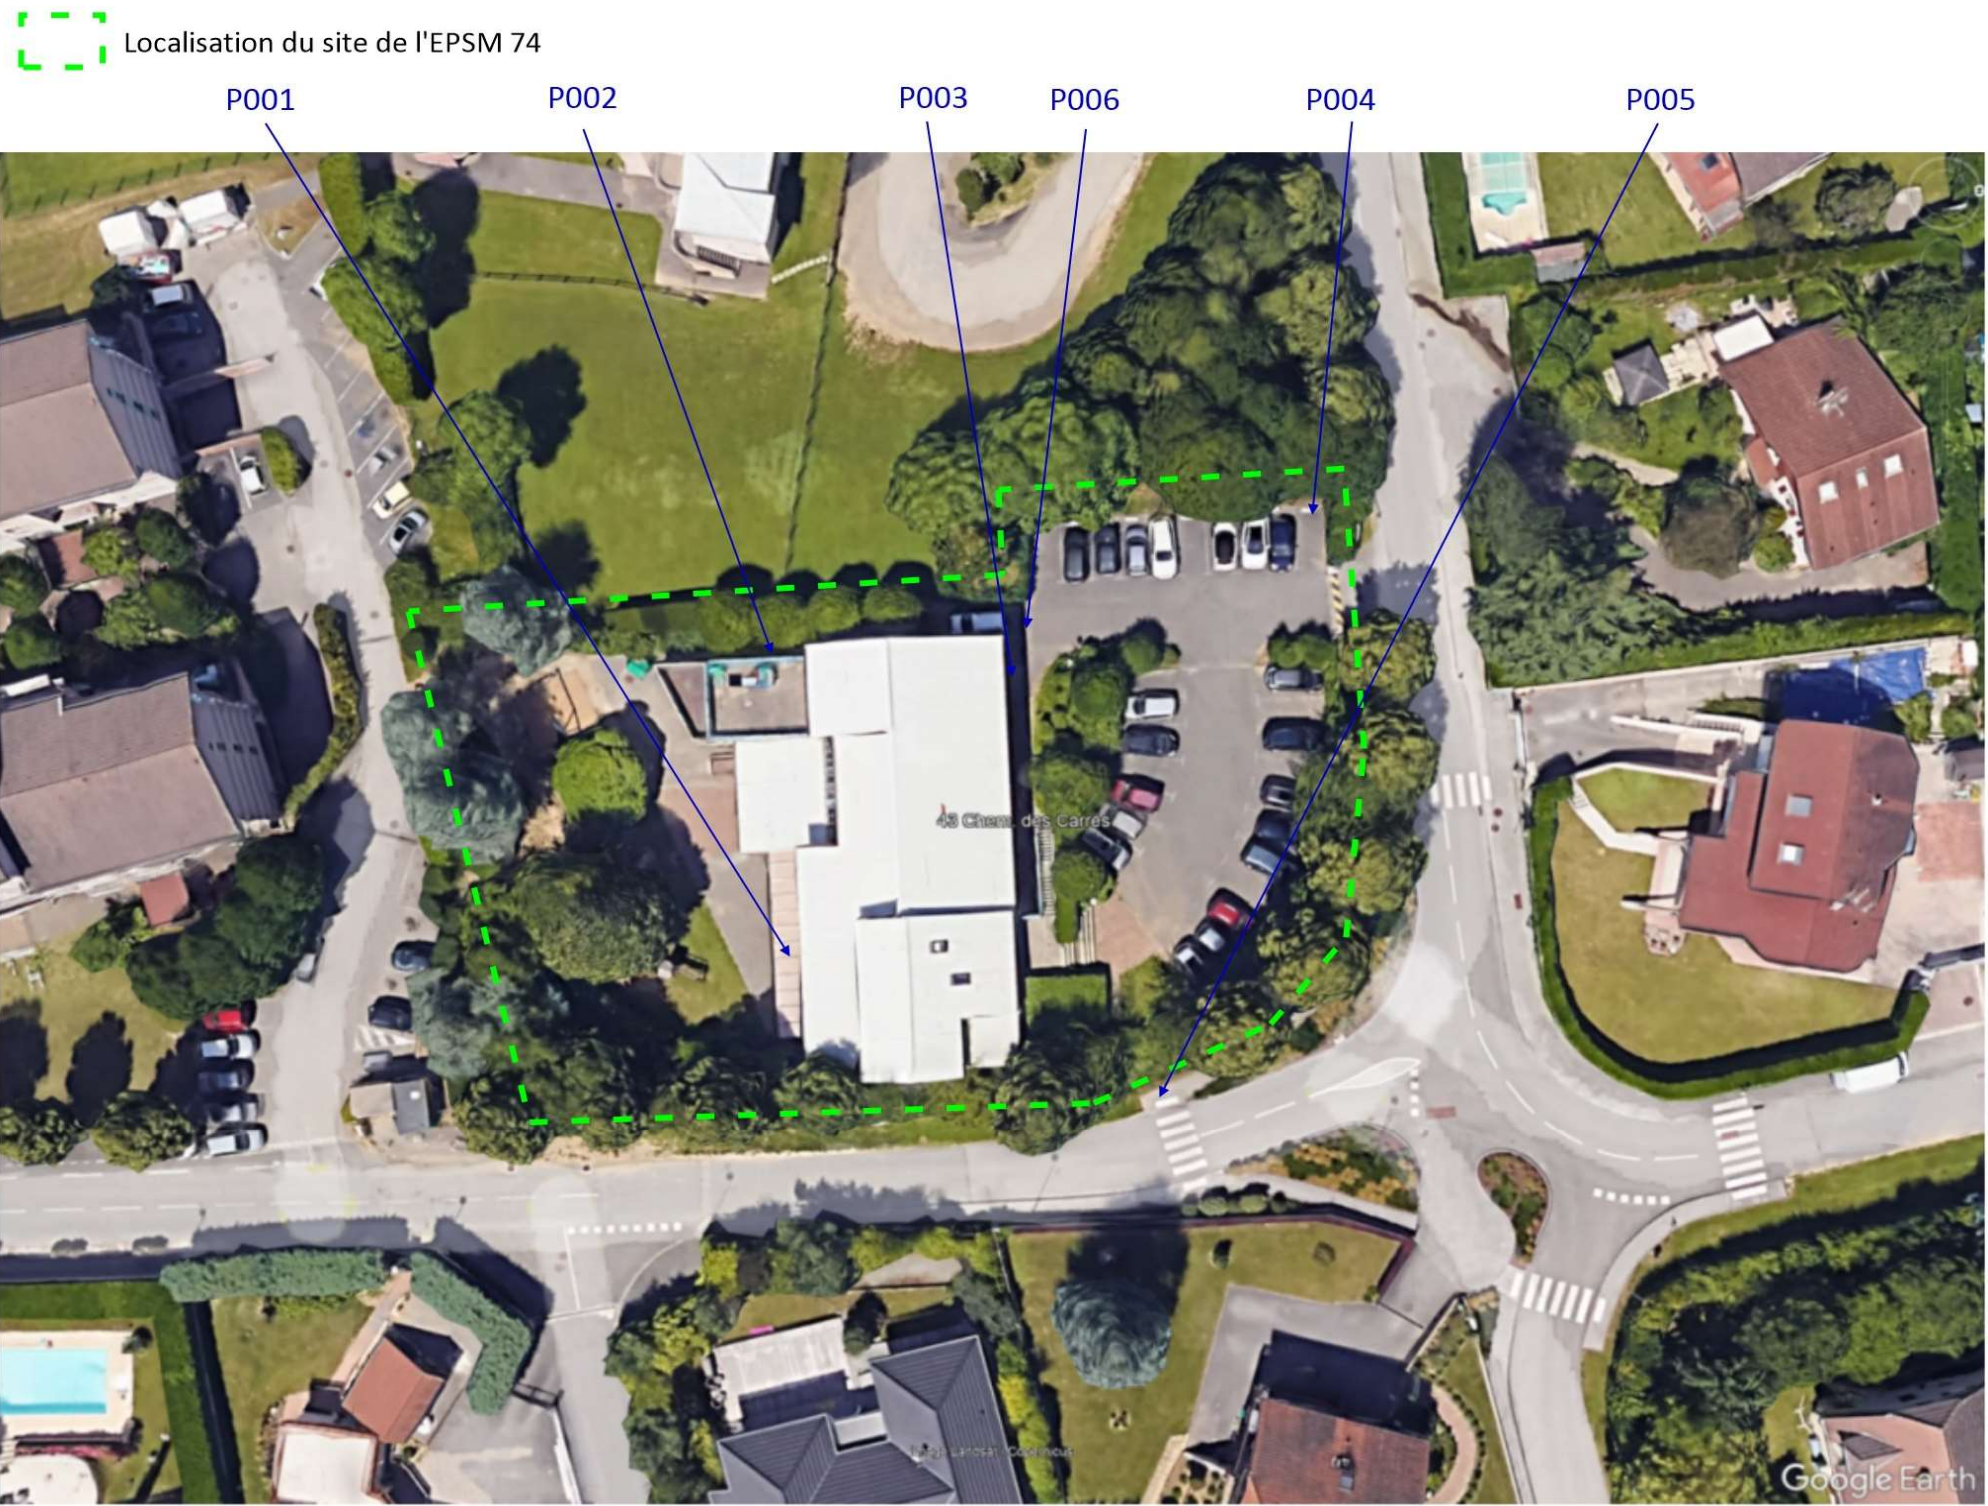
N° de dossier : 2023/0243/DTX/WA		Rédacteur de la planche de repérage : AUDRIT William	Situation / Niveau : Plan de localisation des prélèvements : Extérieurs du site (enrobé)	Légende des prélèvements : Px : Prélèvement positif (moyenne et forte concentration en H.A.P) Px : Prélèvement négatif (faible concentration en H.A.P)
N° plan : 2/2	Date de visite : 01/12/2023	Date d'édition : 12/12/2023	Bâtiment / Zone : Centre Médico-Psychologique Infanto-juvénile - Extérieurs du site - Revêtements routiers type enrobés Adresse du site : 43 Chemin des Carrés - 74100 VÉTRAZ-MONTHOUX	
			Pages : 19/35
