# Rapport de mission de repérage des matériaux et produits contenant de l'amiante avant réalisation de travaux dans un immeuble bâti

Résidence universitaire du Panorama / 29 – 31, Boulevard  
André Siegfried  
76130 MONT SAINT AIGNAN

**Référence du dossier :** 2512CHNRO -  
BI1436000001786

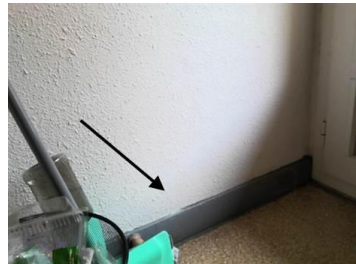
| N° de prélèvements | N° de composant *1<br>& Description opérateur | Localisation | Composant de la construction | Date du prélèvement | Résultat de l'analyse | Photo |
|---|---|---|---|---|---|---|
| P014 | Identifiant: ZPSO-014<br>Description: Enduit à base de plâtre projeté | Rez de chaussée - chambre 011 | 3 - Parois verticales intérieures - Murs et cloisons maçonnés | 09/12/2025 | Absence d'amiante | |

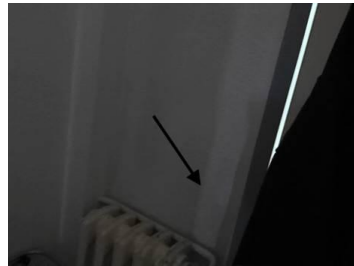
| N° de prélèvements | N° de composant *1<br>& Description opérateur | Localisation | Composant de la construction | Date du prélèvement | Résultat de l'analyse | Photo |
|---|---|---|---|---|---|---|
| P034 | Identifiant: ZPSO-034<br>Description: Enduit à base de plâtre projeté | Rez de chaussée - chambre 012 | 3 - Parois verticales intérieures - Murs et cloisons maçonnés | 09/12/2025 | Absence d'amiante | |

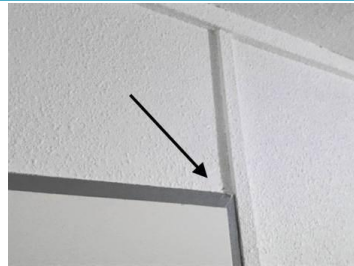
| N° de prélèvements | N° de composant *1<br>& Description opérateur | Localisation | Composant de la construction | Date du prélèvement | Résultat de l'analyse | Photo |
|---|---|---|---|---|---|---|
| P035 | Identifiant: ZPSO-035<br>Description: Bandes calicot plus enduit | Rez de chaussée - chambre 012 | 3 - Parois verticales intérieures - Cloisons sèches (assemblées, préfabriquées) | 09/12/2025 | Absence d'amiante | |

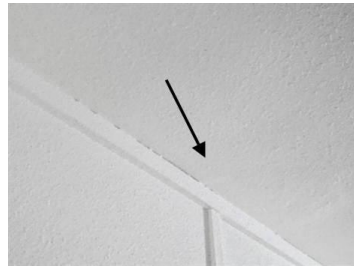
| N° de prélèvements | N° de composant *1<br>& Description opérateur | Localisation | Composant de la construction | Date du prélèvement | Résultat de l'analyse | Photo |
|---|---|---|---|---|---|---|
| P036 | Identifiant: ZPSO-036<br>Description: Bandes calicot plus enduit | Rez de chaussée - chambre 012 | 4 - Plafonds et faux plafonds - Plafonds | 09/12/2025 | Absence d'amiante | |

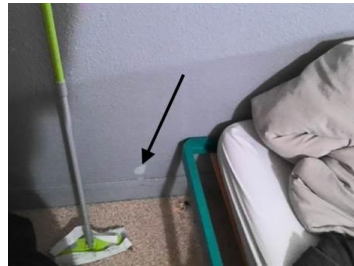
| N° de prélèvements | N° de composant *1<br>& Description opérateur | Localisation | Composant de la construction | Date du prélèvement | Résultat de l'analyse | Photo |
|---|---|---|---|---|---|---|
| P038 | Identifiant: ZPSO-038<br>Description: Enduit à base de plâtre projeté | 1er étage - chambre 101 | 3 - Parois verticales intérieures - Murs et cloisons maçonnés | 09/12/2025 | Absence d'amiante | |

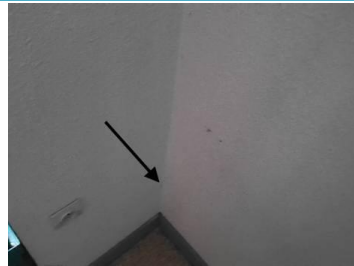
| N° de prélèvements | N° de composant *1<br>& Description opérateur | Localisation | Composant de la construction | Date du prélèvement | Résultat de l'analyse | Photo |
|---|---|---|---|---|---|---|
| P039 | Identifiant: ZPSO-039<br>Description: Bandes calicot plus enduit | 1er étage - chambre 101 | 3 - Parois verticales intérieures - Cloisons sèches (assemblées, préfabriquées) | 09/12/2025 | Absence d'amiante | |

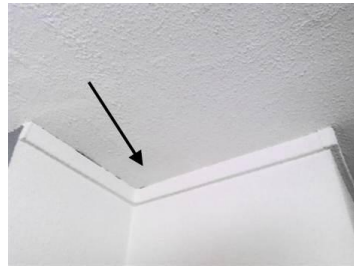
| N° de prélèvements | N° de composant *1<br>& Description opérateur | Localisation | Composant de la construction | Date du prélèvement | Résultat de l'analyse | Photo |
|---|---|---|---|---|---|---|
| P040 | Identifiant: ZPSO-040<br>Description: Bandes calicot plus enduit | 1er étage - chambre 101 | 4 - Plafonds et faux plafonds - Plafonds | 09/12/2025 | Absence d'amiante | |

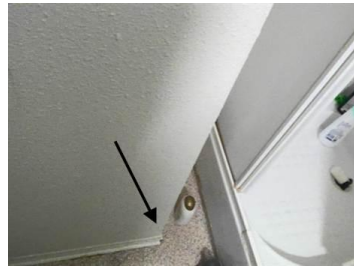
| N° de prélèvements | N° de composant *1<br>& Description opérateur | Localisation | Composant de la construction | Date du prélèvement | Résultat de l'analyse | Photo |
|---|---|---|---|---|---|---|
| P042 | Identifiant: ZPSO-042<br>Description: Bandes calicot plus enduit | 1er étage - Sanitaire 101 | 3 - Parois verticales intérieures - Cloisons sèches (assemblées, préfabriquées) | 09/12/2025 | Absence d'amiante | |

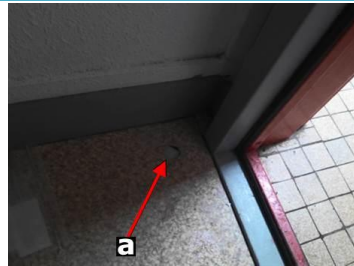
| N° de prélèvements | N° de composant *1<br>& Description opérateur | Localisation | Composant de la construction | Date du prélèvement | Résultat de l'analyse | Photo |
|---|---|---|---|---|---|---|
| P043 | Identifiant: ZPSO-043<br>Description: Colle bitumineuse | 1er étage - chambre 104 | 5 - Planchers et planchers techniques - Revêtements de sols | 09/12/2025 | Présence d'amiante | |

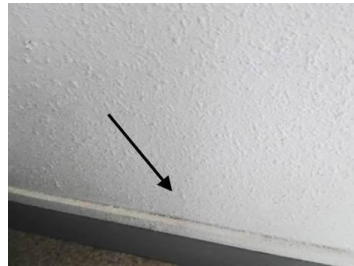
| N° de prélèvements | N° de composant *1<br>& Description opérateur | Localisation | Composant de la construction | Date du prélèvement | Résultat de l'analyse | Photo |
|---|---|---|---|---|---|---|
| P044 | <u>Identifiant:</u> ZPSO-044<br><u>Description:</u> Enduit à base de plâtre projeté | 1er étage - chambre 104 | 3 - Parois verticales intérieures - Murs et cloisons maçonnés | 09/12/2025 | Absence d'amiante | |

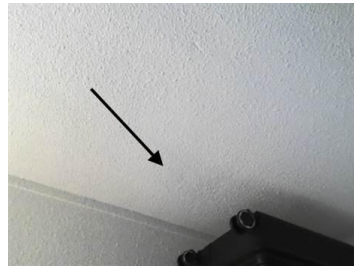
| N° de prélèvements | N° de composant *1<br>& Description opérateur | Localisation | Composant de la construction | Date du prélèvement | Résultat de l'analyse | Photo |
|---|---|---|---|---|---|---|
| P046 | <u>Identifiant:</u> ZPSO-046<br><u>Description:</u> Bandes calicot plus enduit | 1er étage - chambre 104 | 4 - Plafonds et faux plafonds - Plafonds | 09/12/2025 | Absence d'amiante | |

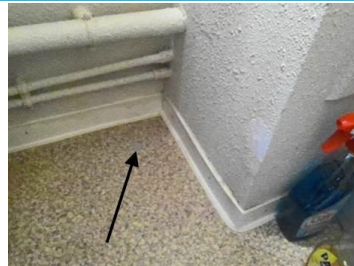
| N° de prélèvements | N° de composant *1<br>& Description opérateur | Localisation | Composant de la construction | Date du prélèvement | Résultat de l'analyse | Photo |
|---|---|---|---|---|---|---|
| P047 | <u>Identifiant:</u> ZPSO-047<br><u>Description:</u> Colle bitumineuse | 1er étage - Sanitaire 104 | 5 - Planchers et planchers techniques - Revêtements de sols | 09/12/2025 | Absence d'amiante | |

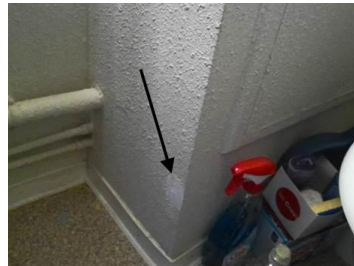
| N° de prélèvements | N° de composant *1<br>& Description opérateur | Localisation | Composant de la construction | Date du prélèvement | Résultat de l'analyse | Photo |
|---|---|---|---|---|---|---|
| P048 | Identifiant: ZPSO-048<br>Description: Bandes calicot plus enduit | 1er étage - Sanitaire 104 | 3 - Parois verticales intérieures - Cloisons sèches (assemblées, préfabriquées) | 09/12/2025 | Absence d'amiante | |

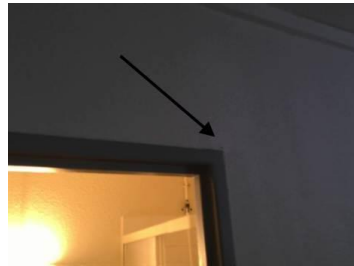
| N° de prélèvements | N° de composant *1<br>& Description opérateur | Localisation | Composant de la construction | Date du prélèvement | Résultat de l'analyse | Photo |
|---|---|---|---|---|---|---|
| P050 | Identifiant: ZPSO-050<br>Description: Bandes calicot | 1er étage - chambre 116 | 3 - Parois verticales intérieures - Cloisons sèches (assemblées, préfabriquées) | 09/12/2025 | Absence d'amiante | |

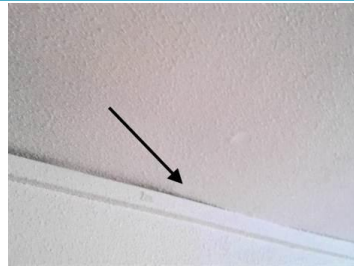
| N° de prélèvements | N° de composant *1<br>& Description opérateur | Localisation | Composant de la construction | Date du prélèvement | Résultat de l'analyse | Photo |
|---|---|---|---|---|---|---|
| P051 | Identifiant: ZPSO-051<br>Description: Bandes calicot plus enduit | 1er étage - chambre 116 | 4 - Plafonds et faux plafonds - Plafonds | 09/12/2025 | Absence d'amiante | |

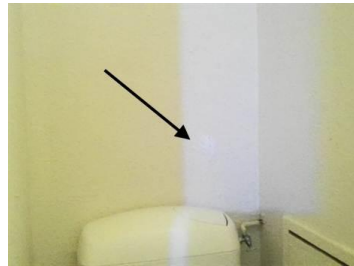
| N° de prélèvements | N° de composant *1<br>& Description opérateur | Localisation | Composant de la construction | Date du prélèvement | Résultat de l'analyse | Photo |
|---|---|---|---|---|---|---|
| P052 | <u>Identifiant:</u> ZPSO-052<br><u>Description:</u> Enduit à base de plâtre projeté | 1er étage - Sanitaire 116 | 3 - Parois verticales intérieures - Murs et cloisons maçonnés | 09/12/2025 | Absence d'amiante | |

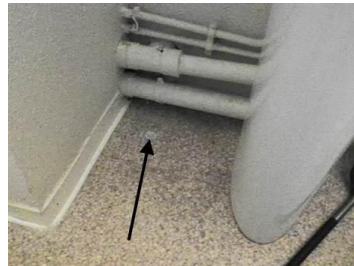
| N° de prélèvements | N° de composant *1<br>& Description opérateur | Localisation | Composant de la construction | Date du prélèvement | Résultat de l'analyse | Photo |
|---|---|---|---|---|---|---|
| P054 | <u>Identifiant:</u> ZPSO-054<br><u>Description:</u> Colle bitumineuse | 1er étage - Sanitaire 116 | 5 - Planchers et planchers techniques - Revêtements de sols | 09/12/2025 | Absence d'amiante | |

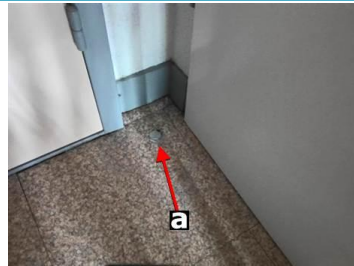
| N° de prélèvements | N° de composant *1<br>& Description opérateur | Localisation | Composant de la construction | Date du prélèvement | Résultat de l'analyse | Photo |
|---|---|---|---|---|---|---|
| P055 | <u>Identifiant:</u> ZPSO-055<br><u>Description:</u> Colle bitumineuse | 1er étage - chambre 110 | 5 - Planchers et planchers techniques - Revêtements de sols | 09/12/2025 | Présence d'amiante | |

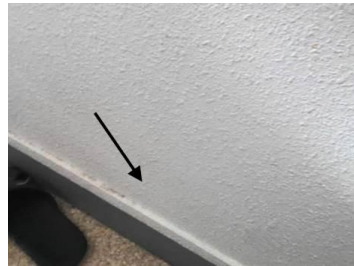
| N° de prélèvements | N° de composant *1<br>& Description opérateur | Localisation | Composant de la construction | Date du prélèvement | Résultat de l'analyse | Photo |
|---|---|---|---|---|---|---|
| P056 | <u>Identifiant:</u> ZPSO-056<br><u>Description:</u> Enduit à base de plâtre projeté | 1er étage - chambre 110 | 3 - Parois verticales intérieures - Murs et cloisons maçonnés | 09/12/2025 | Absence d'amiante | |

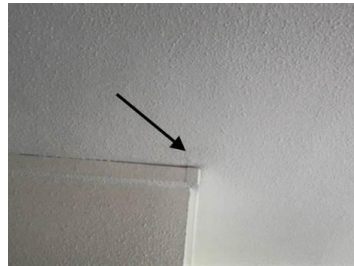
| N° de prélèvements | N° de composant *1<br>& Description opérateur | Localisation | Composant de la construction | Date du prélèvement | Résultat de l'analyse | Photo |
|---|---|---|---|---|---|---|
| P058 | <u>Identifiant:</u> ZPSO-058<br><u>Description:</u> Bandes calicot plus enduit | 1er étage - chambre 110 | 4 - Plafonds et faux plafonds - Plafonds | 09/12/2025 | Absence d'amiante | |

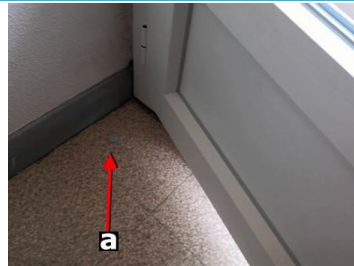
| N° de prélèvements | N° de composant *1<br>& Description opérateur | Localisation | Composant de la construction | Date du prélèvement | Résultat de l'analyse | Photo |
|---|---|---|---|---|---|---|
| P059 | <u>Identifiant:</u> ZPSO-059<br><u>Description:</u> Colle bitumineuse | 2ème étage - Chambre 215 | 5 - Planchers et planchers techniques - Revêtements de sols | 09/12/2025 | Présence d'amiante | |

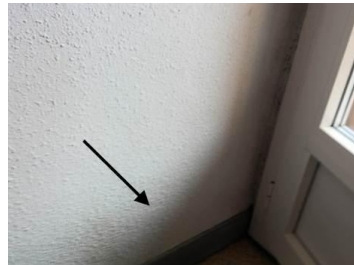
| N° de prélèvements | N° de composant *1<br>& Description opérateur | Localisation | Composant de la construction | Date du prélèvement | Résultat de l'analyse | Photo |
|---|---|---|---|---|---|---|
| P060 | <u>Identifiant:</u> ZPSO-060<br><u>Description:</u> Enduit à base de plâtre projeté | 2ème étage - Chambre 215 | 3 - Parois verticales intérieures - Murs et cloisons maçonnés | 09/12/2025 | Absence d'amiante | |

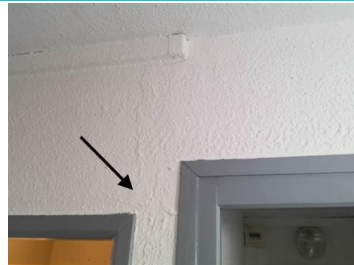
| N° de prélèvements | N° de composant *1<br>& Description opérateur | Localisation | Composant de la construction | Date du prélèvement | Résultat de l'analyse | Photo |
|---|---|---|---|---|---|---|
| P061 | <u>Identifiant:</u> ZPSO-061<br><u>Description:</u> Bandes calicot plus enduit | 2ème étage - Chambre 215 | 3 - Parois verticales intérieures - Cloisons sèches (assemblées, préfabriquées) | 09/12/2025 | Absence d'amiante | |

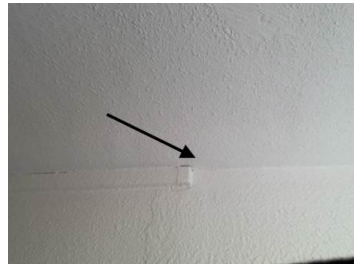
| N° de prélèvements | N° de composant *1<br>& Description opérateur | Localisation | Composant de la construction | Date du prélèvement | Résultat de l'analyse | Photo |
|---|---|---|---|---|---|---|
| P062 | <u>Identifiant:</u> ZPSO-062<br><u>Description:</u> Bandes calicot plus enduit | 2ème étage - Chambre 215 | 4 - Plafonds et faux plafonds - Plafonds | 09/12/2025 | Absence d'amiante | |

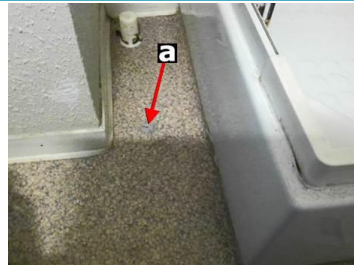
| N° de prélèvements | N° de composant *1<br>& Description opérateur | Localisation | Composant de la construction | Date du prélèvement | Résultat de l'analyse | Photo |
|---|---|---|---|---|---|---|
| P063 | <u>Identifiant:</u> ZPSO-063<br><u>Description:</u> Colle bitumineuse | 2ème étage - Sanitaire 211 | 5 - Planchers et planchers techniques - Revêtements de sols | 09/12/2025 | Présence d'amiante | |

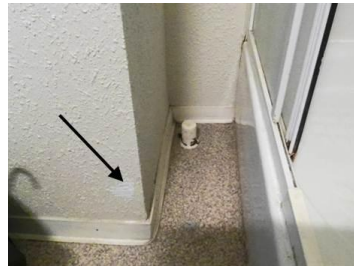
| N° de prélèvements | N° de composant *1<br>& Description opérateur | Localisation | Composant de la construction | Date du prélèvement | Résultat de l'analyse | Photo |
|---|---|---|---|---|---|---|
| P064 | Identifiant: ZPSO-064<br>Description: Bandes calicot plus enduit | 2ème étage - Sanitaire 211 | 3 - Parois verticales intérieures - Cloisons sèches (assemblées, préfabriquées) | 09/12/2025 | Absence d'amiante | |

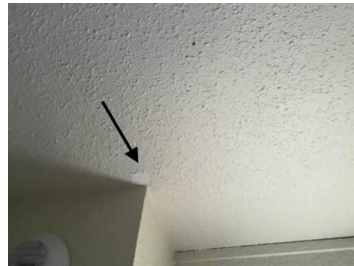
| N° de prélèvements | N° de composant *1<br>& Description opérateur | Localisation | Composant de la construction | Date du prélèvement | Résultat de l'analyse | Photo |
|---|---|---|---|---|---|---|
| P066 | Identifiant: ZPSO-066<br>Description: Bandes calicot plus enduit | 2ème étage - Sanitaire 211 | 4 - Plafonds et faux plafonds - Plafonds | 09/12/2025 | Absence d'amiante | |

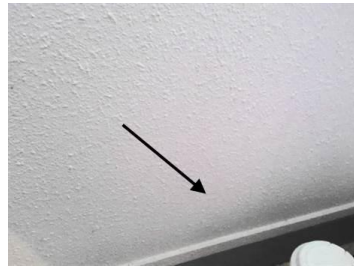
| N° de prélèvements | N° de composant *1<br>& Description opérateur | Localisation | Composant de la construction | Date du prélèvement | Résultat de l'analyse | Photo |
|---|---|---|---|---|---|---|
| P068 | <u>Identifiant:</u> ZPSO-068<br><u>Description:</u> Enduit à base de plâtre projeté | 2ème étage - Chambre 207 | 3 - Parois verticales intérieures - Murs et cloisons maçonnés | 09/12/2025 | Absence d'amiante | |

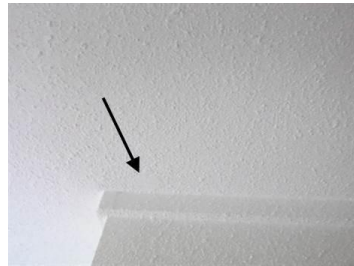
| N° de prélèvements | N° de composant *1<br>& Description opérateur | Localisation | Composant de la construction | Date du prélèvement | Résultat de l'analyse | Photo |
|---|---|---|---|---|---|---|
| P070 | <u>Identifiant:</u> ZPSO-070<br><u>Description:</u> Bandes calicot plus enduit | 2ème étage - Chambre 207 | 4 - Plafonds et faux plafonds - Plafonds | 09/12/2025 | Absence d'amiante | |

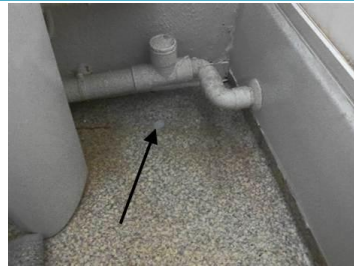
| N° de prélèvements | N° de composant *1<br>& Description opérateur | Localisation | Composant de la construction | Date du prélèvement | Résultat de l'analyse | Photo |
|---|---|---|---|---|---|---|
| P071 | <u>Identifiant:</u> ZPSO-071<br><u>Description:</u> Colle bitumineuse | 2ème étage - Sanitaire 216 | 5 - Planchers et planchers techniques - Revêtements de sols | 09/12/2025 | Absence d'amiante | |

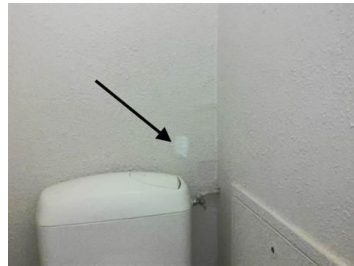
| N° de prélèvements | N° de composant *1<br>& Description opérateur | Localisation | Composant de la construction | Date du prélèvement | Résultat de l'analyse | Photo |
|---|---|---|---|---|---|---|
| P072 | Identifiant: ZPSO-072<br>Description: Enduit à base de plâtre projeté | 2ème étage - Sanitaire 216 | 3 - Parois verticales intérieures - Murs et cloisons maçonnés | 09/12/2025 | Absence d'amiante | |

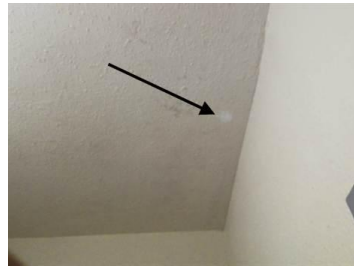
| N° de prélèvements | N° de composant *1<br>& Description opérateur | Localisation | Composant de la construction | Date du prélèvement | Résultat de l'analyse | Photo |
|---|---|---|---|---|---|---|
| P074 | Identifiant: ZPSO-074<br>Description: Bandes calicot plus enduit | 2ème étage - Sanitaire 216 | 4 - Plafonds et faux plafonds - Plafonds | 09/12/2025 | Absence d'amiante | |

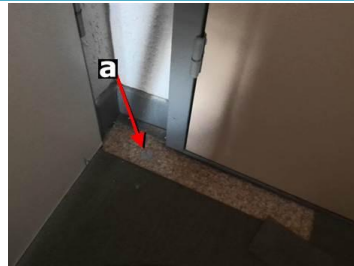
| N° de prélèvements | N° de composant *1<br>& Description opérateur | Localisation | Composant de la construction | Date du prélèvement | Résultat de l'analyse | Photo |
|---|---|---|---|---|---|---|
| P075 | Identifiant: ZPSO-075<br>Description: Colle bitumineuse | 3ème étage - Chambre 301 | 5 - Planchers et planchers techniques - Revêtements de sols | 09/12/2025 | Présence d'amiante | |

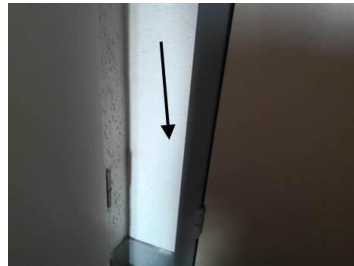
| N° de prélèvements | N° de composant *1<br>& Description opérateur | Localisation | Composant de la construction | Date du prélèvement | Résultat de l'analyse | Photo |
|---|---|---|---|---|---|---|
| P076 | Identifiant: ZPSO-076<br>Description: Enduit à base de plâtre projeté | 3ème étage - Chambre 301 | 3 - Parois verticales intérieures - Murs et cloisons maçonnés | 09/12/2025 | Absence d'amiante | |

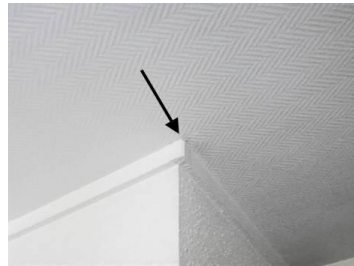
| N° de prélèvements | N° de composant *1<br>& Description opérateur | Localisation | Composant de la construction | Date du prélèvement | Résultat de l'analyse | Photo |
|---|---|---|---|---|---|---|
| P078 | Identifiant: ZPSO-078<br>Description: Bandes calicot plus enduit | 3ème étage - Chambre 301 | 4 - Plafonds et faux plafonds - Plafonds | 09/12/2025 | Absence d'amiante | |

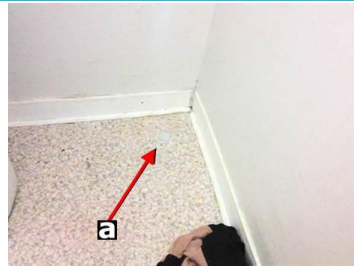
| N° de prélèvements | N° de composant *1<br>& Description opérateur | Localisation | Composant de la construction | Date du prélèvement | Résultat de l'analyse | Photo |
|---|---|---|---|---|---|---|
| P079 | Identifiant: ZPSO-079<br>Description: Colle bitumineuse | 3ème étage - sanitaire 305 | 5 - Planchers et planchers techniques - Revêtements de sols | 09/12/2025 | Présence d'amiante | |

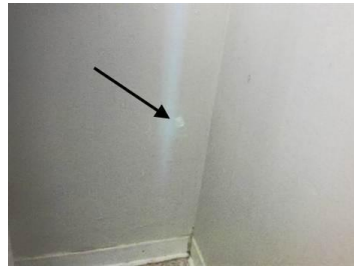
| N° de prélèvements | N° de composant *1<br>& Description opérateur | Localisation | Composant de la construction | Date du prélèvement | Résultat de l'analyse | Photo |
|---|---|---|---|---|---|---|
| P080 | <u>Identifiant:</u> ZPSO-080<br><u>Description:</u> Enduit à base de plâtre projeté | 3ème étage - sanitaire 305 | 3 - Parois verticales intérieures - Murs et cloisons maçonnés | 09/12/2025 | Absence d'amiante | |

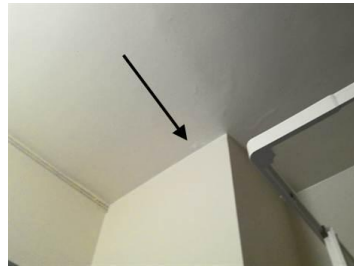
| N° de prélèvements | N° de composant *1<br>& Description opérateur | Localisation | Composant de la construction | Date du prélèvement | Résultat de l'analyse | Photo |
|---|---|---|---|---|---|---|
| P082 | <u>Identifiant:</u> ZPSO-082<br><u>Description:</u> Bandes calicot plus enduit | 3ème étage - sanitaire 305 | 4 - Plafonds et faux plafonds - Plafonds | 09/12/2025 | Absence d'amiante | |

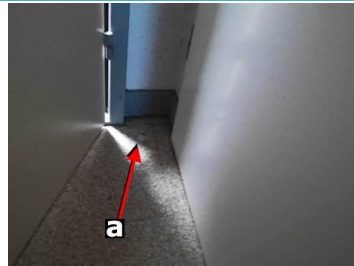
| N° de prélèvements | N° de composant *1<br>& Description opérateur | Localisation | Composant de la construction | Date du prélèvement | Résultat de l'analyse | Photo |
|---|---|---|---|---|---|---|
| P083 | <u>Identifiant:</u> ZPSO-083<br><u>Description:</u> Colle bitumineuse | 3ème étage - Chambre 310 | 5 - Planchers et planchers techniques - Revêtements de sols | 09/12/2025 | Présence d'amiante | |

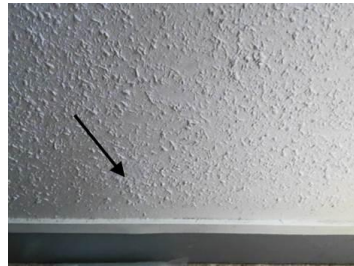
| N° de prélèvements | N° de composant *1<br>& Description opérateur | Localisation | Composant de la construction | Date du prélèvement | Résultat de l'analyse | Photo |
|---|---|---|---|---|---|---|
| P084 | <u>Identifiant:</u> ZPSO-084<br><u>Description:</u> Enduit à base de plâtre projeté | 3ème étage - Chambre 310 | 3 - Parois verticales intérieures - Murs et cloisons maçonnés | 09/12/2025 | Absence d'amiante | |

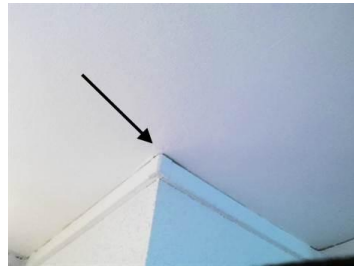
| N° de prélèvements | N° de composant *1<br>& Description opérateur | Localisation | Composant de la construction | Date du prélèvement | Résultat de l'analyse | Photo |
|---|---|---|---|---|---|---|
| P086 | <u>Identifiant:</u> ZPSO-086<br><u>Description:</u> Bandes calicot plus enduit | 3ème étage - Chambre 310 | 4 - Plafonds et faux plafonds - Plafonds | 09/12/2025 | Absence d'amiante | |

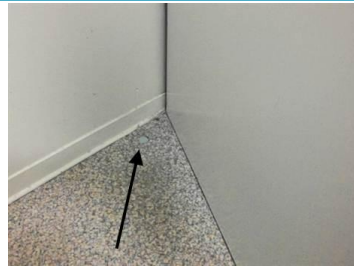
| N° de prélèvements | N° de composant *1<br>& Description opérateur | Localisation | Composant de la construction | Date du prélèvement | Résultat de l'analyse | Photo |
|---|---|---|---|---|---|---|
| P087 | <u>Identifiant:</u> ZPSO-087<br><u>Description:</u> Colle bitumineuse | 4ème étage - Sanitaire 415 | 5 - Planchers et planchers techniques - Revêtements de sols | 09/12/2025 | Absence d'amiante | |

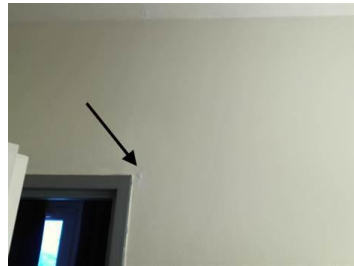
| N° de prélèvements | N° de composant *1<br>& Description opérateur | Localisation | Composant de la construction | Date du prélèvement | Résultat de l'analyse | Photo |
|---|---|---|---|---|---|---|
| P088 | Identifiant: ZPSO-088<br>Description: Bandes calicot plus enduits | 4ème étage - Sanitaire 415 | 3 - Parois verticales intérieures - Cloisons sèches (assemblées, préfabriquées) | 09/12/2025 | Absence d'amiante | |

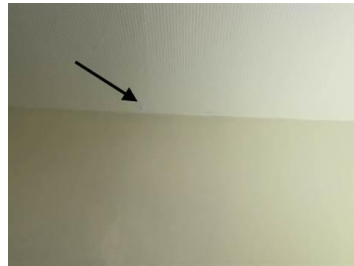
| N° de prélèvements | N° de composant *1<br>& Description opérateur | Localisation | Composant de la construction | Date du prélèvement | Résultat de l'analyse | Photo |
|---|---|---|---|---|---|---|
| P090 | Identifiant: ZPSO-090<br>Description: Bandes calicot plus enduit | 4ème étage - Sanitaire 415 | 4 - Plafonds et faux plafonds - Plafonds | 09/12/2025 | Absence d'amiante | |

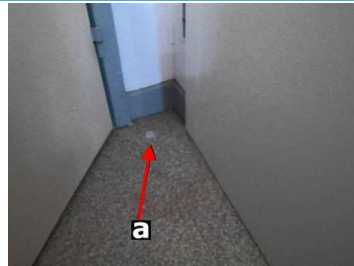
| N° de prélèvements | N° de composant *1<br>& Description opérateur | Localisation | Composant de la construction | Date du prélèvement | Résultat de l'analyse | Photo |
|---|---|---|---|---|---|---|
| P091 | Identifiant: ZPSO-091<br>Description: Colle bitumineuse | 4ème étage - Chambre 407 | 5 - Planchers et planchers techniques - Revêtements de sols | 09/12/2025 | Présence d'amiante | |

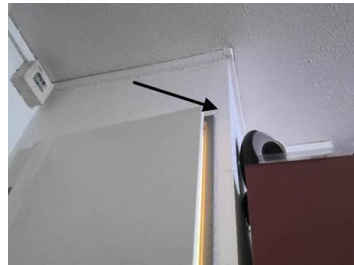
| N° de prélèvements | N° de composant *1<br>& Description opérateur | Localisation | Composant de la construction | Date du prélèvement | Résultat de l'analyse | Photo |
|---|---|---|---|---|---|---|
| P092 | Identifiant: ZPSO-092<br>Description: Bandes calicot plus enduit | 4ème étage - Chambre 407 | 3 - Parois verticales intérieures - Cloisons sèches (assemblées, préfabriquées) | 09/12/2025 | Absence d'amiante | |

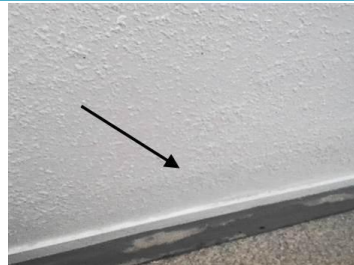
| N° de prélèvements | N° de composant *1<br>& Description opérateur | Localisation | Composant de la construction | Date du prélèvement | Résultat de l'analyse | Photo |
|---|---|---|---|---|---|---|
| P093 | Identifiant: ZPSO-093<br>Description: Enduit à base de plâtre projeté | 4ème étage - Chambre 407 | 3 - Parois verticales intérieures - Murs et cloisons maçonnés | 09/12/2025 | Absence d'amiante | |

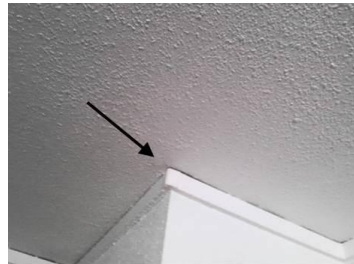
| N° de prélèvements | N° de composant *1<br>& Description opérateur | Localisation | Composant de la construction | Date du prélèvement | Résultat de l'analyse | Photo |
|---|---|---|---|---|---|---|
| P094 | Identifiant: ZPSO-094<br>Description: Bandes calicot plus enduit | 4ème étage - Chambre 407 | 4 - Plafonds et faux plafonds - Plafonds | 09/12/2025 | Absence d'amiante | |

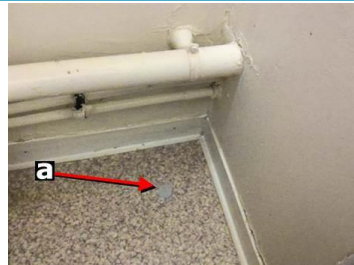
| N° de prélèvements | N° de composant *1<br>& Description opérateur | Localisation | Composant de la construction | Date du prélèvement | Résultat de l'analyse | Photo |
|---|---|---|---|---|---|---|
| P095 | Identifiant: ZPSO-095<br>Description: Colle bitumineuse | 4ème étage - Sanitaire 401 | 5 - Planchers et planchers techniques - Revêtements de sols | 09/12/2025 | Présence d'amiante | |

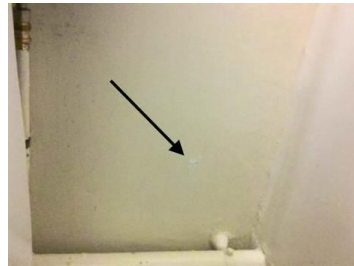
| N° de prélèvements | N° de composant *1 & Description opérateur | Localisation | Composant de la construction | Date du prélèvement | Résultat de l'analyse | Photo |
|---|---|---|---|---|---|---|
| P096 | Identifiant: ZPSO-096<br>Description: Enduit à base de plâtre projeté | 4ème étage - Sanitaire 401 | 3 - Parois verticales intérieures - Murs et cloisons maçonnés | 09/12/2025 | Absence d'amiante | |

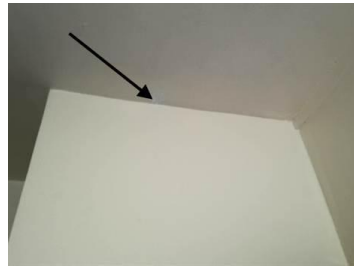
| N° de prélèvements | N° de composant *1 & Description opérateur | Localisation | Composant de la construction | Date du prélèvement | Résultat de l'analyse | Photo |
|---|---|---|---|---|---|---|
| P098 | Identifiant: ZPSO-098<br>Description: Bandes calicot plus enduit | 4ème étage - Sanitaire 401 | 4 - Plafonds et faux plafonds - Plafonds | 09/12/2025 | Absence d'amiante | |

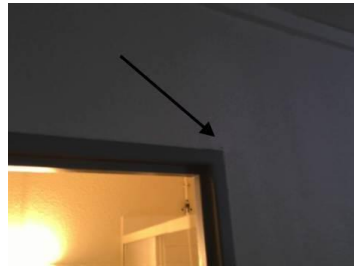
| N° de prélèvements | N° de composant *1<br>& Description opérateur | Localisation | Composant de la construction | Date du prélèvement | Résultat de l'analyse | Photo |
|---|---|---|---|---|---|---|
| P102 | Identifiant: ZPSO-102<br>Description: Enduit à base de plâtre | Rez de chaussée - circulation | 3 - Parois verticales intérieures - Murs et cloisons maçonnés | 09/12/2025 | Absence d'amiante | |

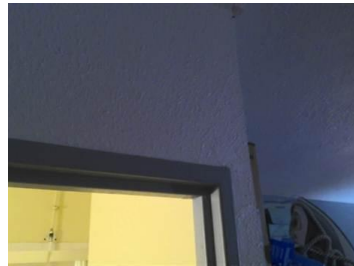
| N° de prélèvements | N° de composant *1<br>& Description opérateur | Localisation | Composant de la construction | Date du prélèvement | Résultat de l'analyse | Photo |
|---|---|---|---|---|---|---|
| P105 | Identifiant: ZPSO-106<br>Description: Enduit à base de plâtre | 2ème étage - Circulation 2 | 3 - Parois verticales intérieures - Murs et cloisons maçonnés | 09/12/2025 | Absence d'amiante | |

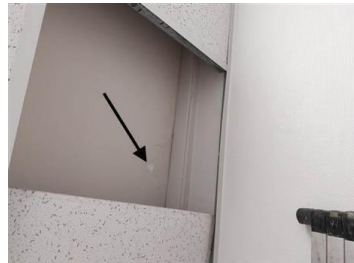
| N° de prélèvements | N° de composant *1 & Description opérateur | Localisation | Composant de la construction | Date du prélèvement | Résultat de l'analyse | Photo |
|---|---|---|---|---|---|---|
| P113 | <u>Identifiant:</u> ZPSO-114<br><u>Description:</u> Enduit à base de plâtre projeté | 4ème étage - Circulation 4 | 4 - Plafonds et faux plafonds - Plafonds | 09/12/2025 | Absence d'amiante | |
