DOMAINE DE CHANTILLY

## Barrage de l'étang de la Loge

### Compte rendu de VTA

mars 2019

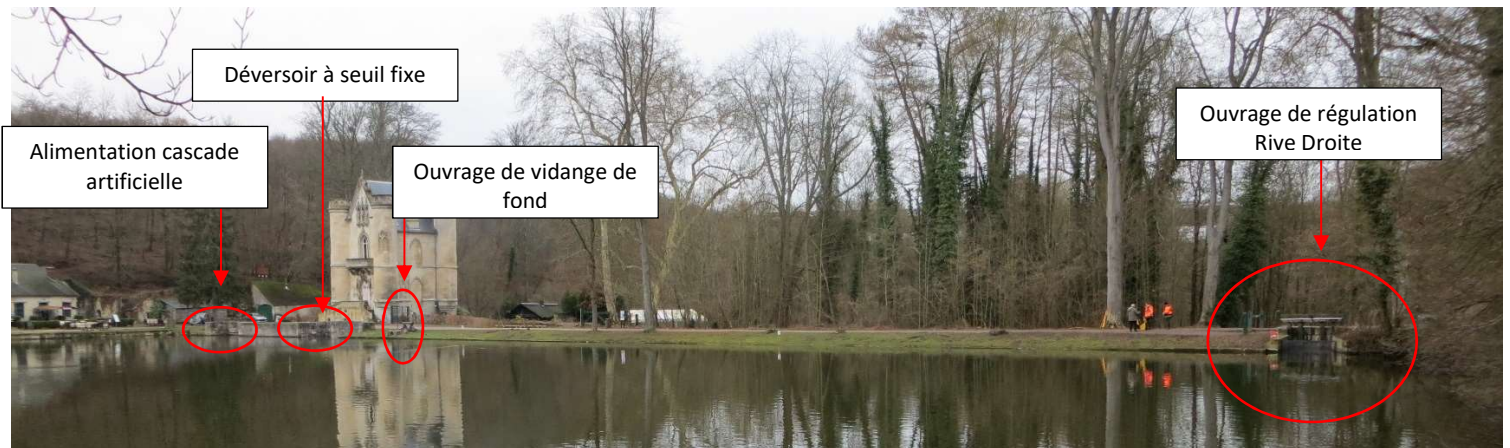
photo 1 : Vue générale de la digue du barrage de l'étang de la Loge depuis l'amont Rive Droite (Photo BIEF)

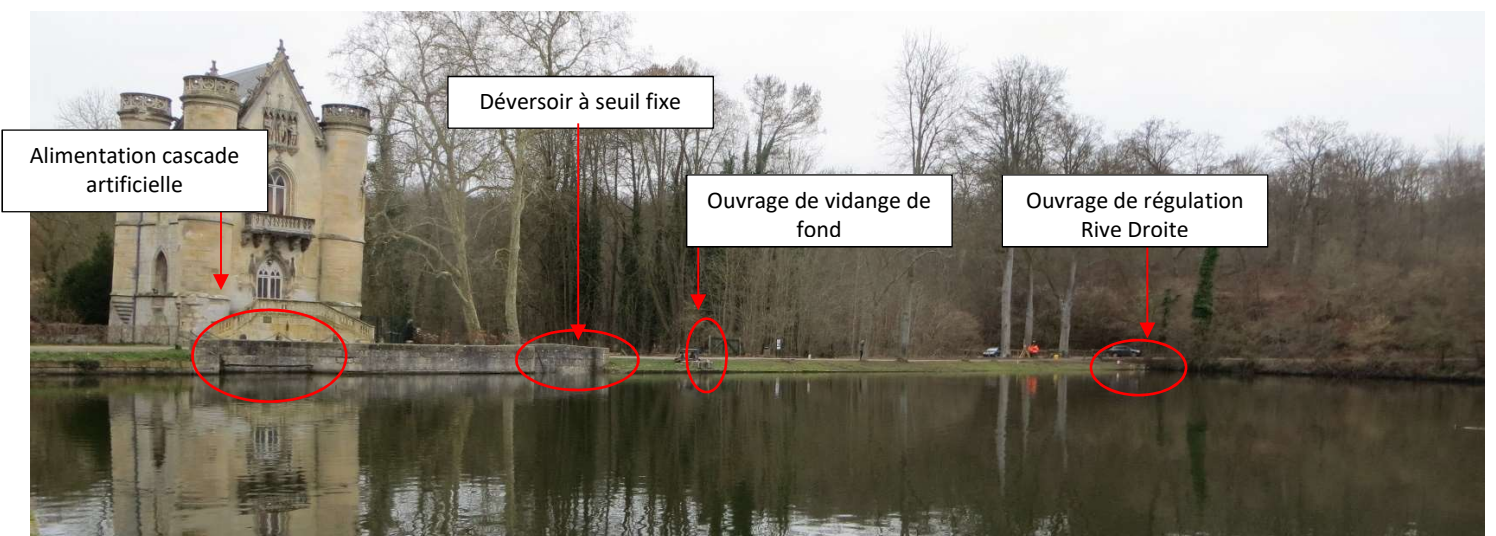
photo 2 : Vue générale de la digue du barrage de l'étang de la Loge depuis l'amont Rive Gauche (Photo BIEF)

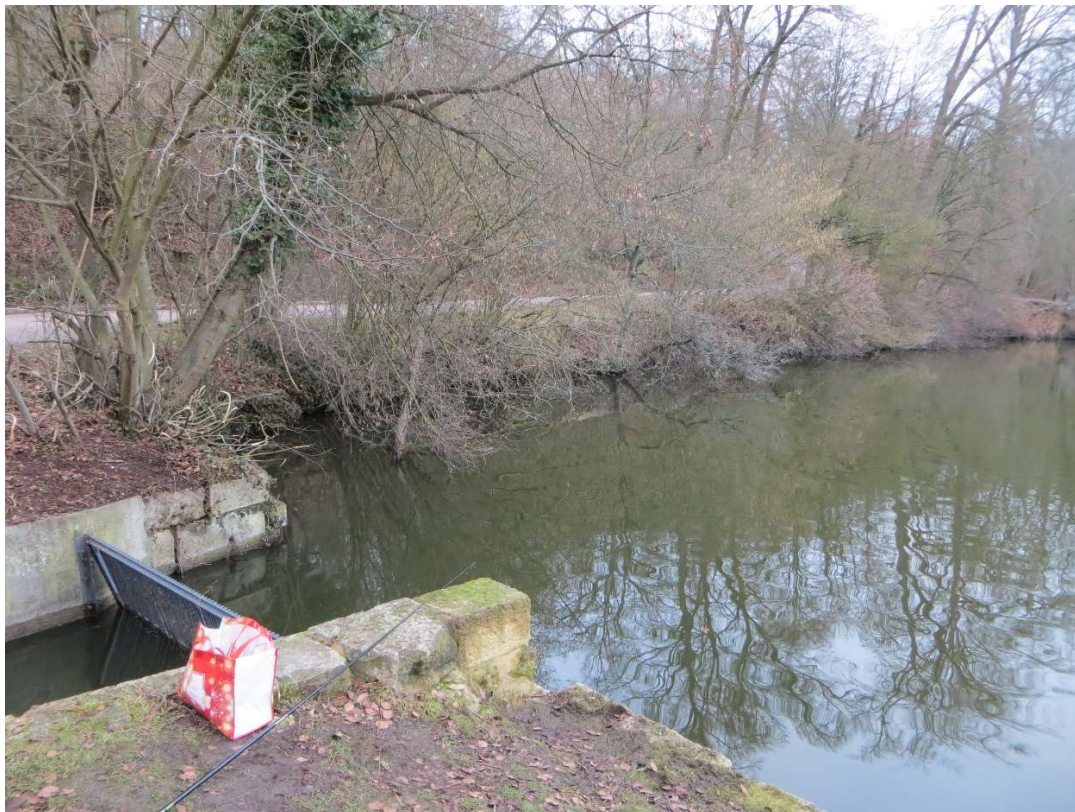
photo 3 : Vue des abords amont en rive droite (Photo BIEF)

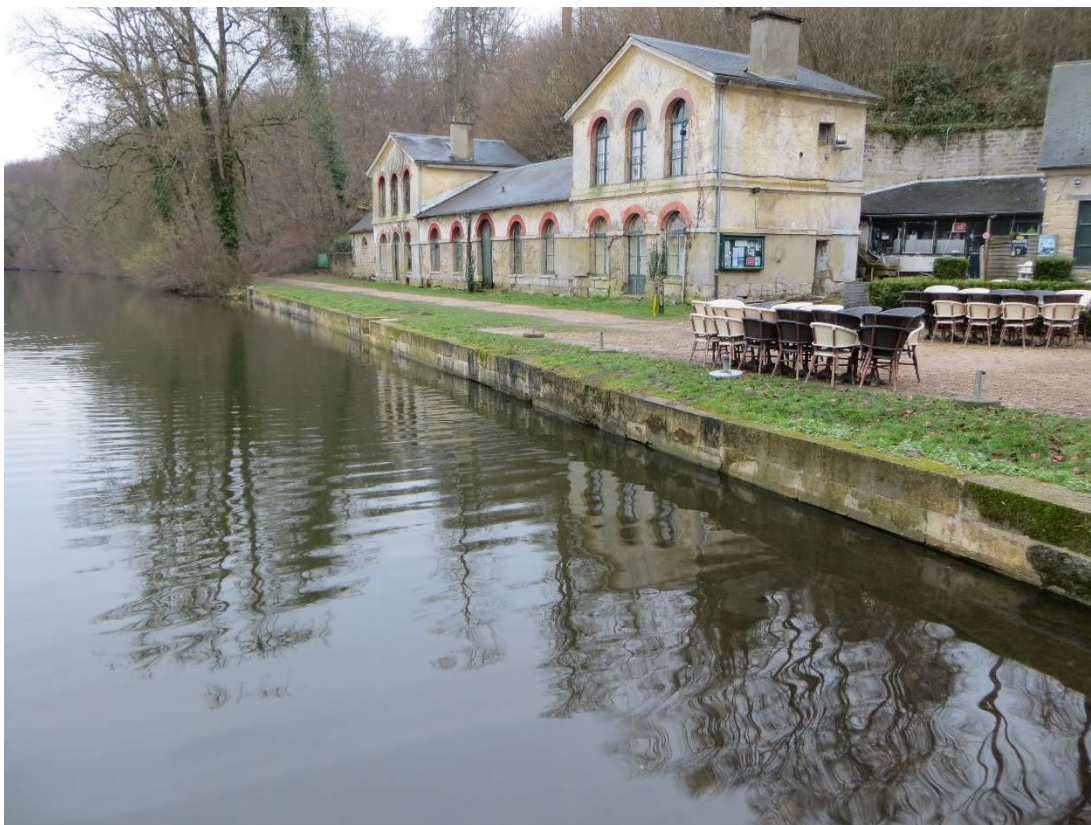
La rive gauche à l'amont est composée d'un quai vertical maçonné à l'amont duquel on observe une berge naturelle. Le quai vertical maçonné est en bon état et bien entretenu. La berge naturelle n'est pas entretenue.

À noter la présence d'une portion de perré maçonné sous eau à l'amont du quai maçonné.

**photo 4 : Vue des abords amont en rive gauche (Photo BIEF)**

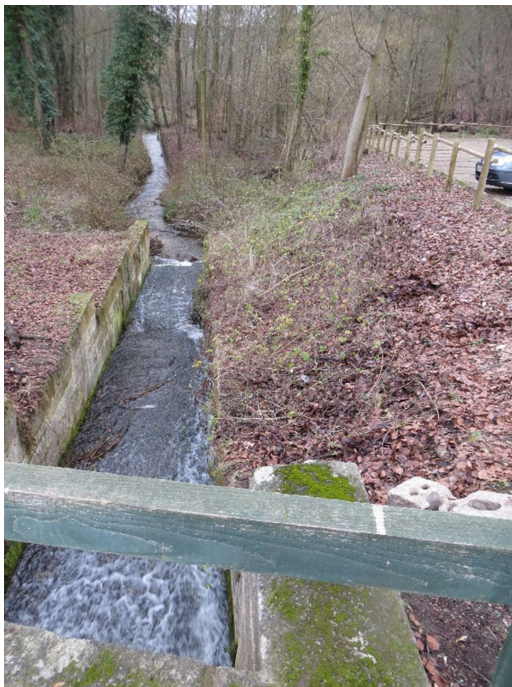
L'aval rive droite est le ru Saint Martin. Les berges de ce dernier sont naturelles, mais bien entretenues à l'aval de l'ouvrage de régulation.

photo 6 : Vue du ru Saint Martin à l'aval Rive Droite (Photo BIEF)

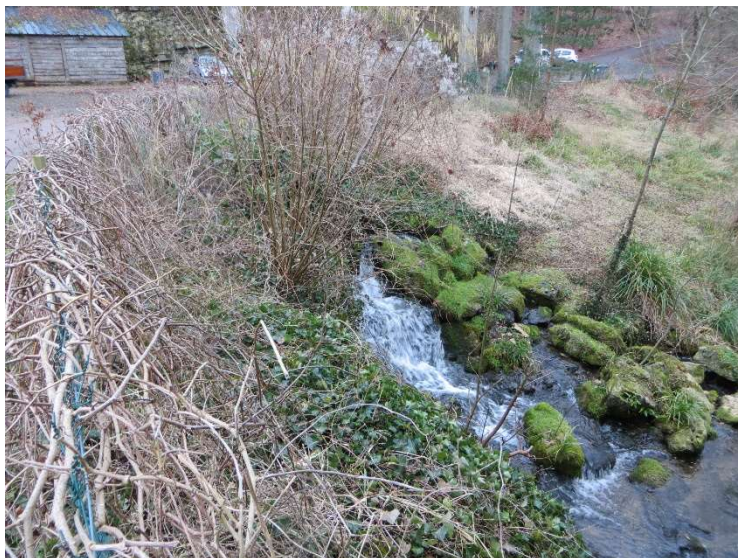
En rive gauche les berges de la Thève sont naturelles et très végétalisées avec présence d'embâcles. On note la présence d'une source en rive gauche à l'aval de la cascade artificielle. Cette source est équipée d'un bassin qui déborde et s'écoule vers la Thève naturelle en contrebas.

photo 7 : Cascade artificielle en rive gauche aval (Photo BIEF)

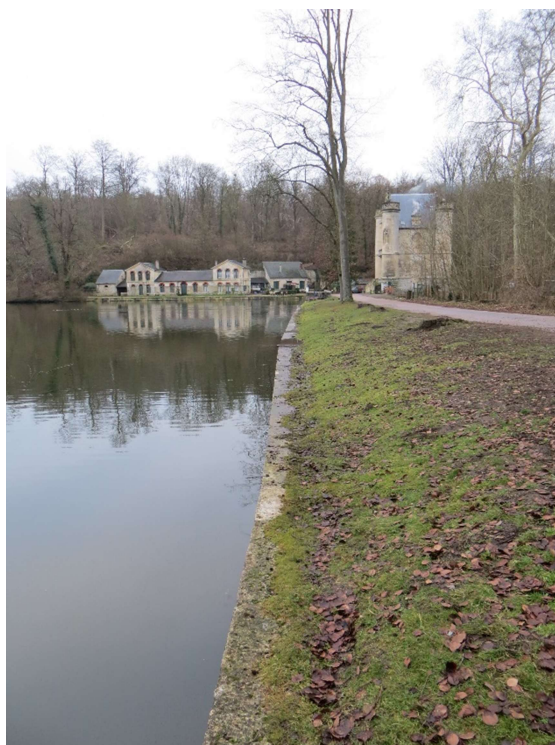
Le parement amont est composé d'un quai maçonné subvertical, surmonté d'un talus enherbé à très faible pente.

photo 10 : Vue du parement amont depuis la rive droite (Photo BIEF)

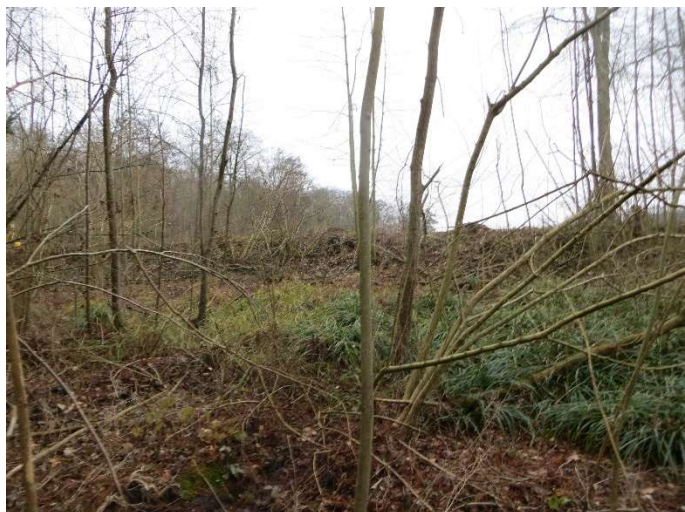
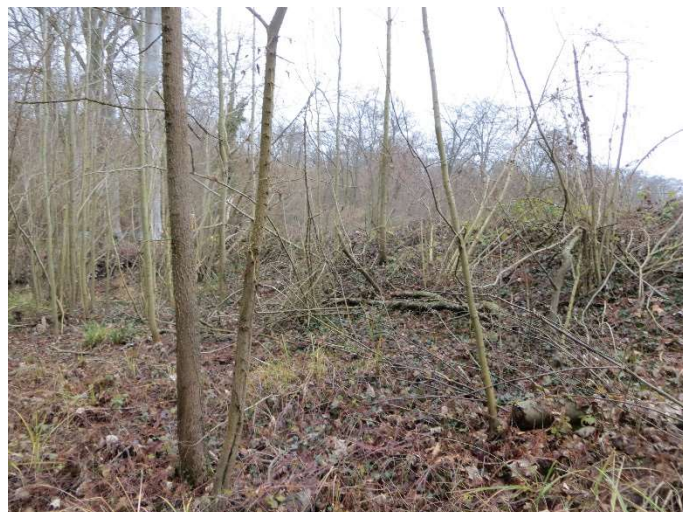
Le talus aval est très boisé et n'est pas entretenu. Sa pente est toutefois faible (de l'ordre de 4 pour 1).

On note que le pied aval de la digue est gorgé d'eau. La nappe à cet endroit semble affleurante.

photos 22 et 23 : Vues de la zone 1 du talus aval depuis l'aval (Photos BIEF)

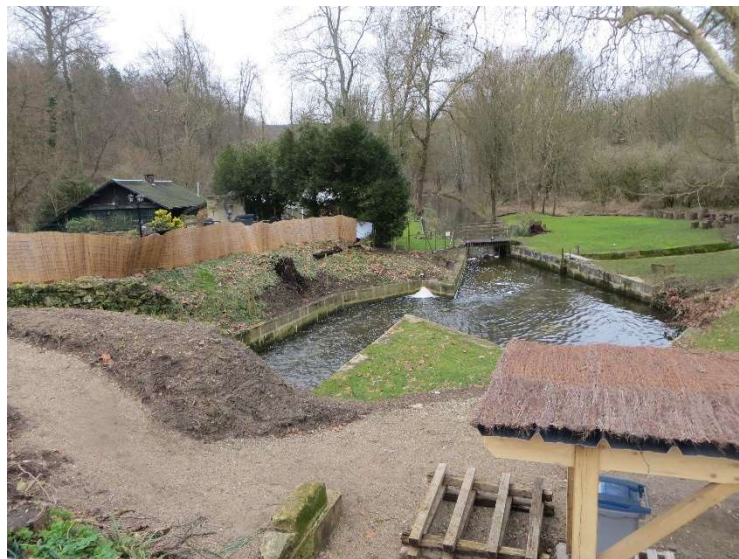
On note la présence d'un rechargement à faible pente permettant l'accès à la partie basse pour un véhicule.

L'abri à bois est toutefois implanté dans une incision du corps de digue réduisant ainsi la largeur de la digue.

photo 27 : Vue de la zone 2 du talus aval depuis la crête (Photo BIEF)

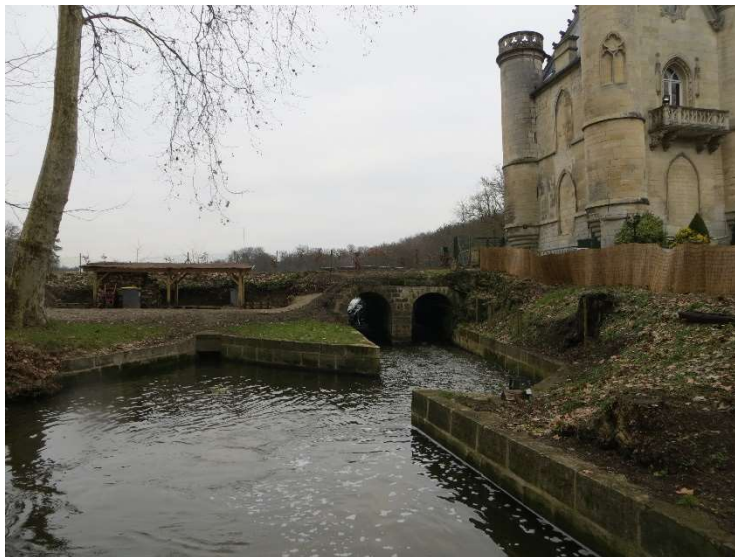
**photo 28 : Vue de la zone 2 depuis l'aval (Photo BIEF)**

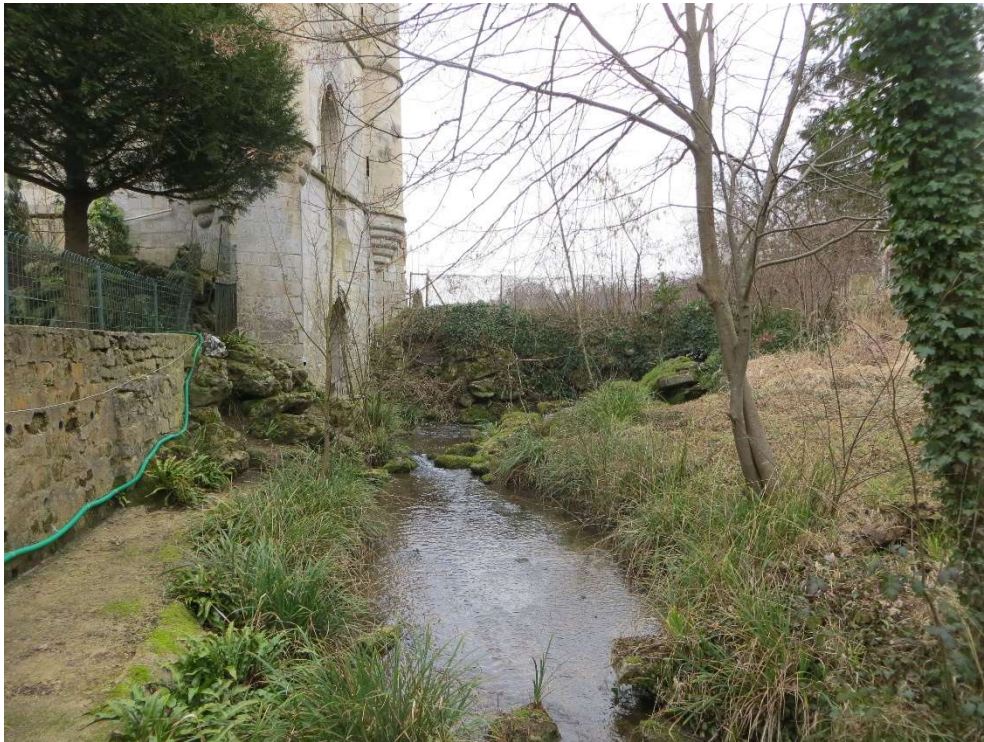
La zone 3 est constituée de l'écoulement de la cascade artificielle qui est alimentée par l'ouvrage équipé d'une grille anti embâcles situé en rive gauche.

Cette zone est visiblement régulièrement tondue et bien entretenue.

photo 30 : Vue de l'aval rive gauche depuis l'aval de la cascade artificielle (Photo BIEF)

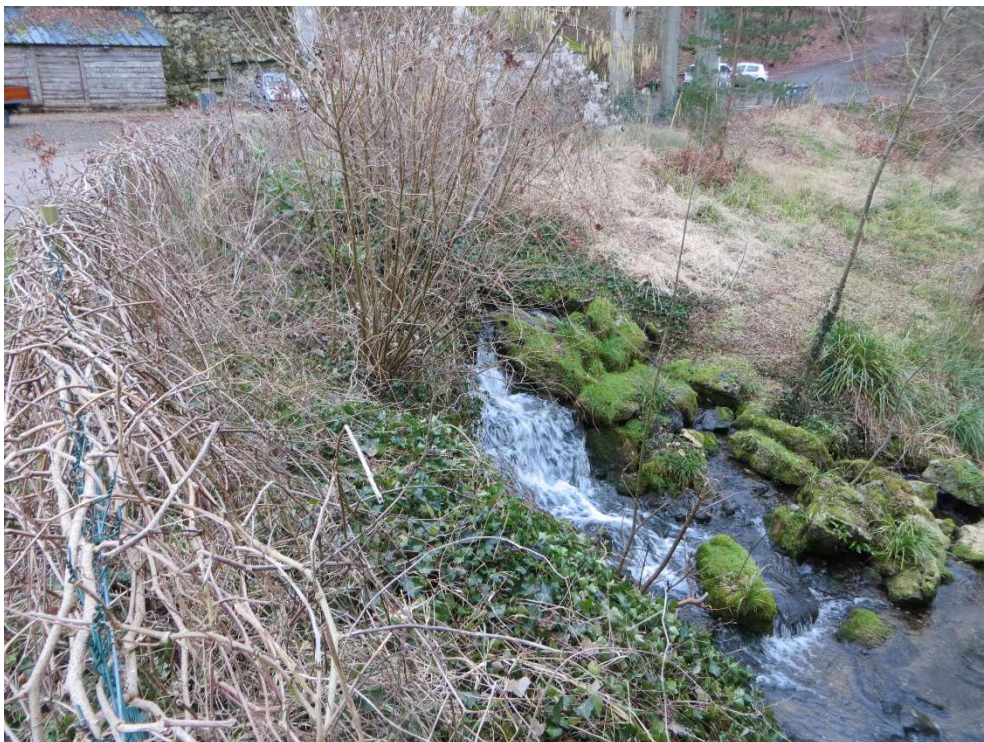
photo 31 : Vue de l'aval rive gauche depuis la crête de barrage (Photo BIEF)

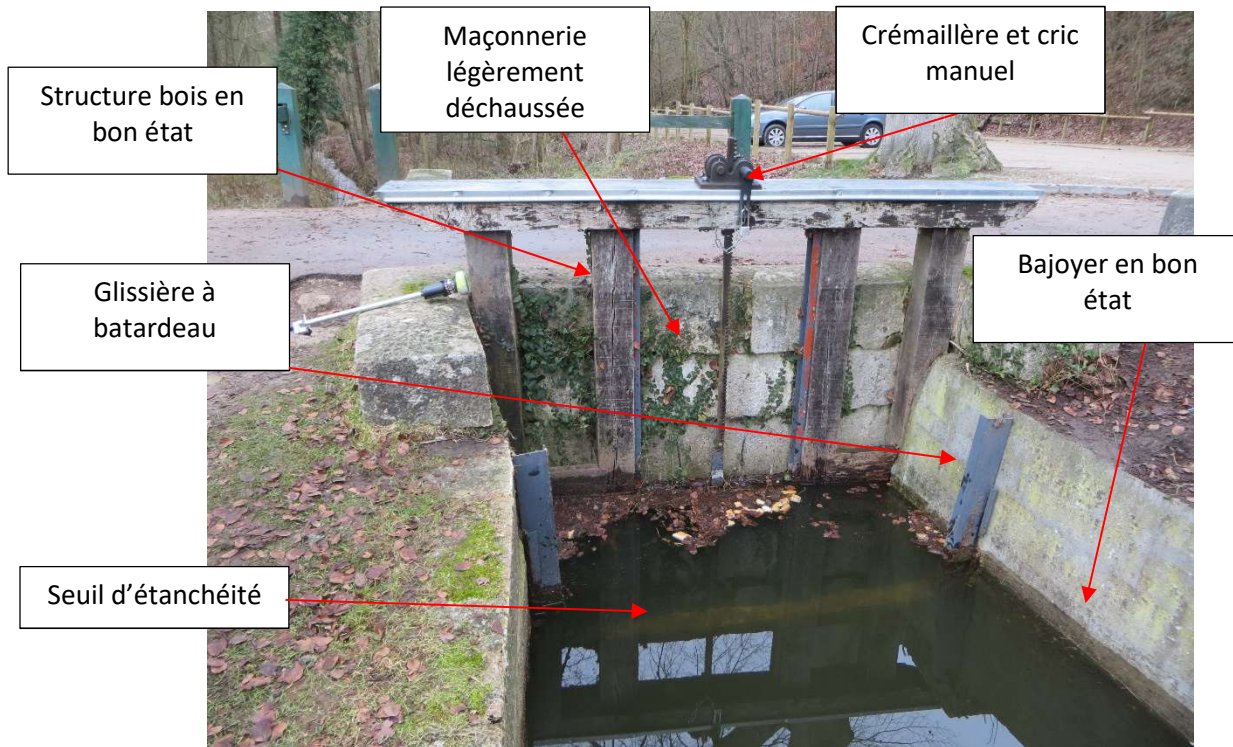
Ce dernier fonctionne en sous-verse et alimente le ru Saint Martin à l'aval. Le débit évacué est contrôlé via une vanne guillotine en bois manœuvrée à l'aide d'un cric manuel et d'une crémaillère.

La structure bois de l'ouvrage est en bon état. La vanne bois présente une bonne étanchéité. Les bajoyers semblent être en béton banché ou en maçonnerie enduite et sont également en bon état. Seule la maçonnerie portant la structure semble légèrement déchaussée, on note la présence de lierre grim pant à cet endroit.

photo 32 : Ouvrage de régulation en rive droite depuis l'amont (Photo BIEF)

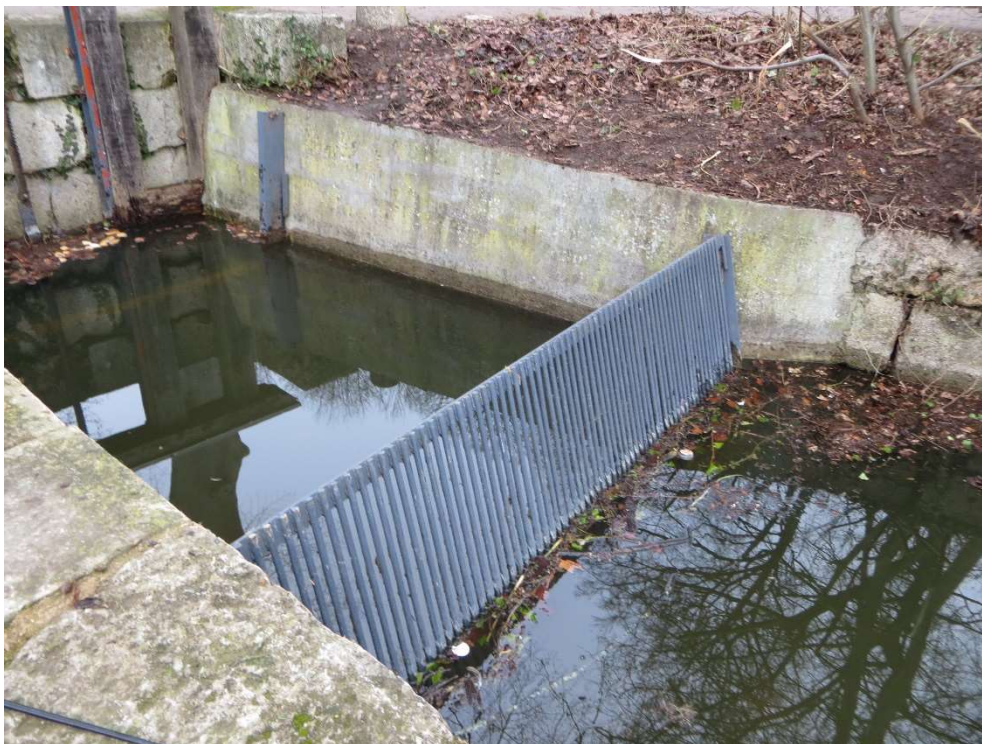
L'amont de l'ouvrage est équipé d'une grille anti-embâcles en bon état.

Aucun embâcle de taille importante n'était bloqué en amont de la grille le jour de l'inspection.

**photo 34 : Vue de la grille à l'amont de l'ouvrage de régulation (Photo BIEF)**

À noter que les maçonneries situées à l'amont de la grille sont déchaussées et présentent des joints dégarnis.

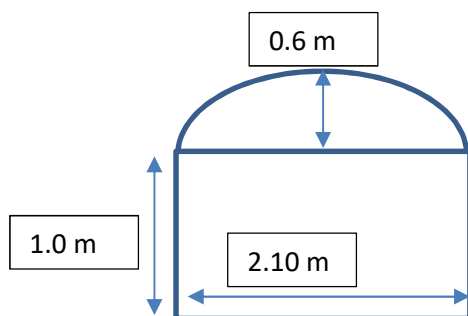
L'aval de l'ouvrage est composé d'une double conduite voutée de dimensions amont (ouverture dimensionnante pour les débits entonnés) illustrées dans le schéma ci-après.

Figure 3 : Schéma des entrées des conduites d'évacuation du déversoir central (Photo BIEF)
