## Rapport de repérage des matériaux et produits contenant de l'amiante avant réalisation de travaux dans un immeuble bâti

Adresse : 1 Avenue du Professeur Jean Poulhes 31400  
TOULOUSE

Désignation : Rangueil - Internat de pharmacie

Date du rapport : 11/03/2021

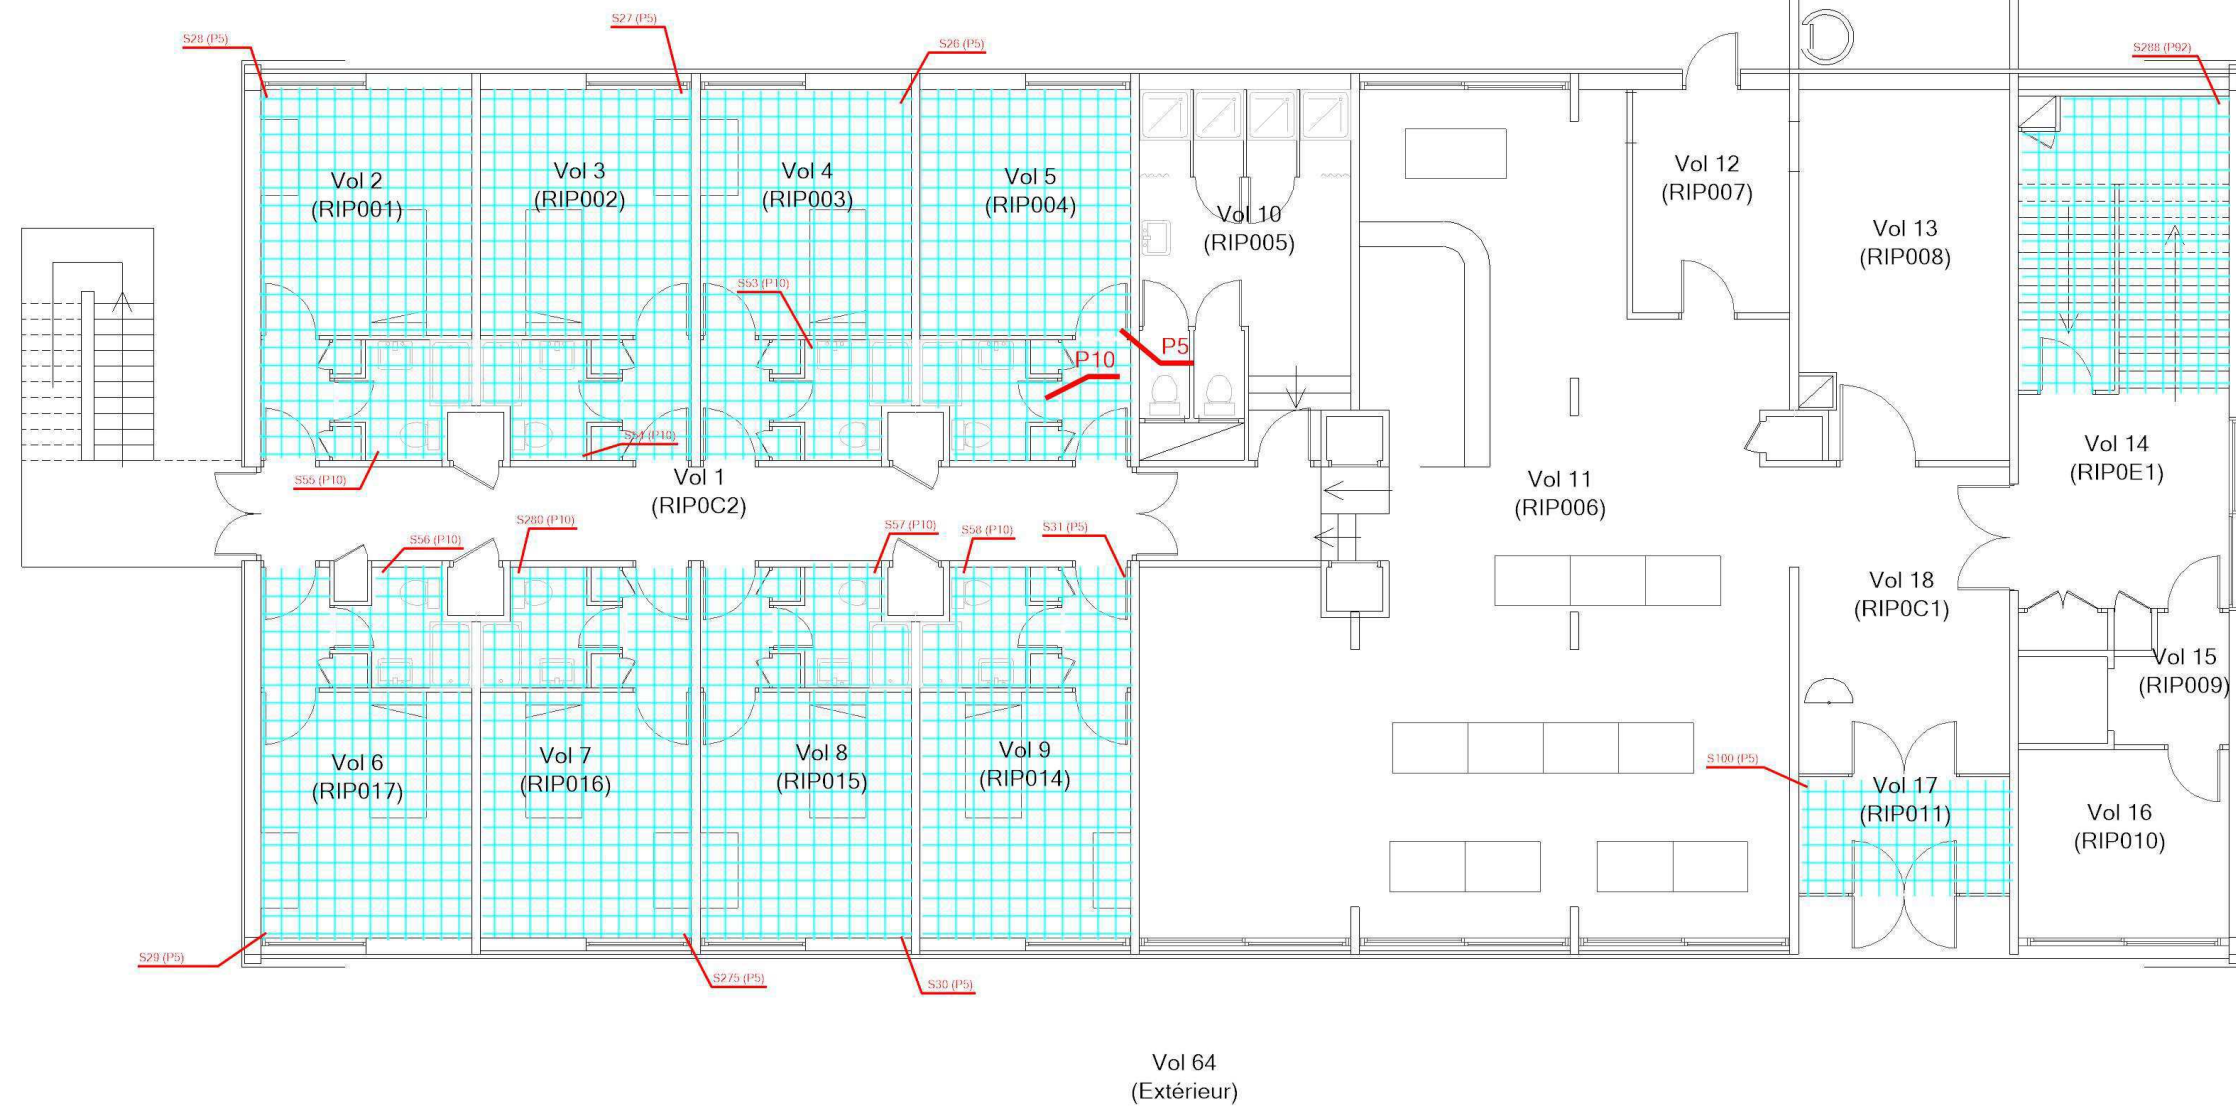
## RDC - MPCA PLAFOND ET FAUX-PLAFONDS

P10 : Enduits projetés (plâtre)

P5 : Enduits projetés (plâtre)

P92 : Enduits projetés (plâtre)

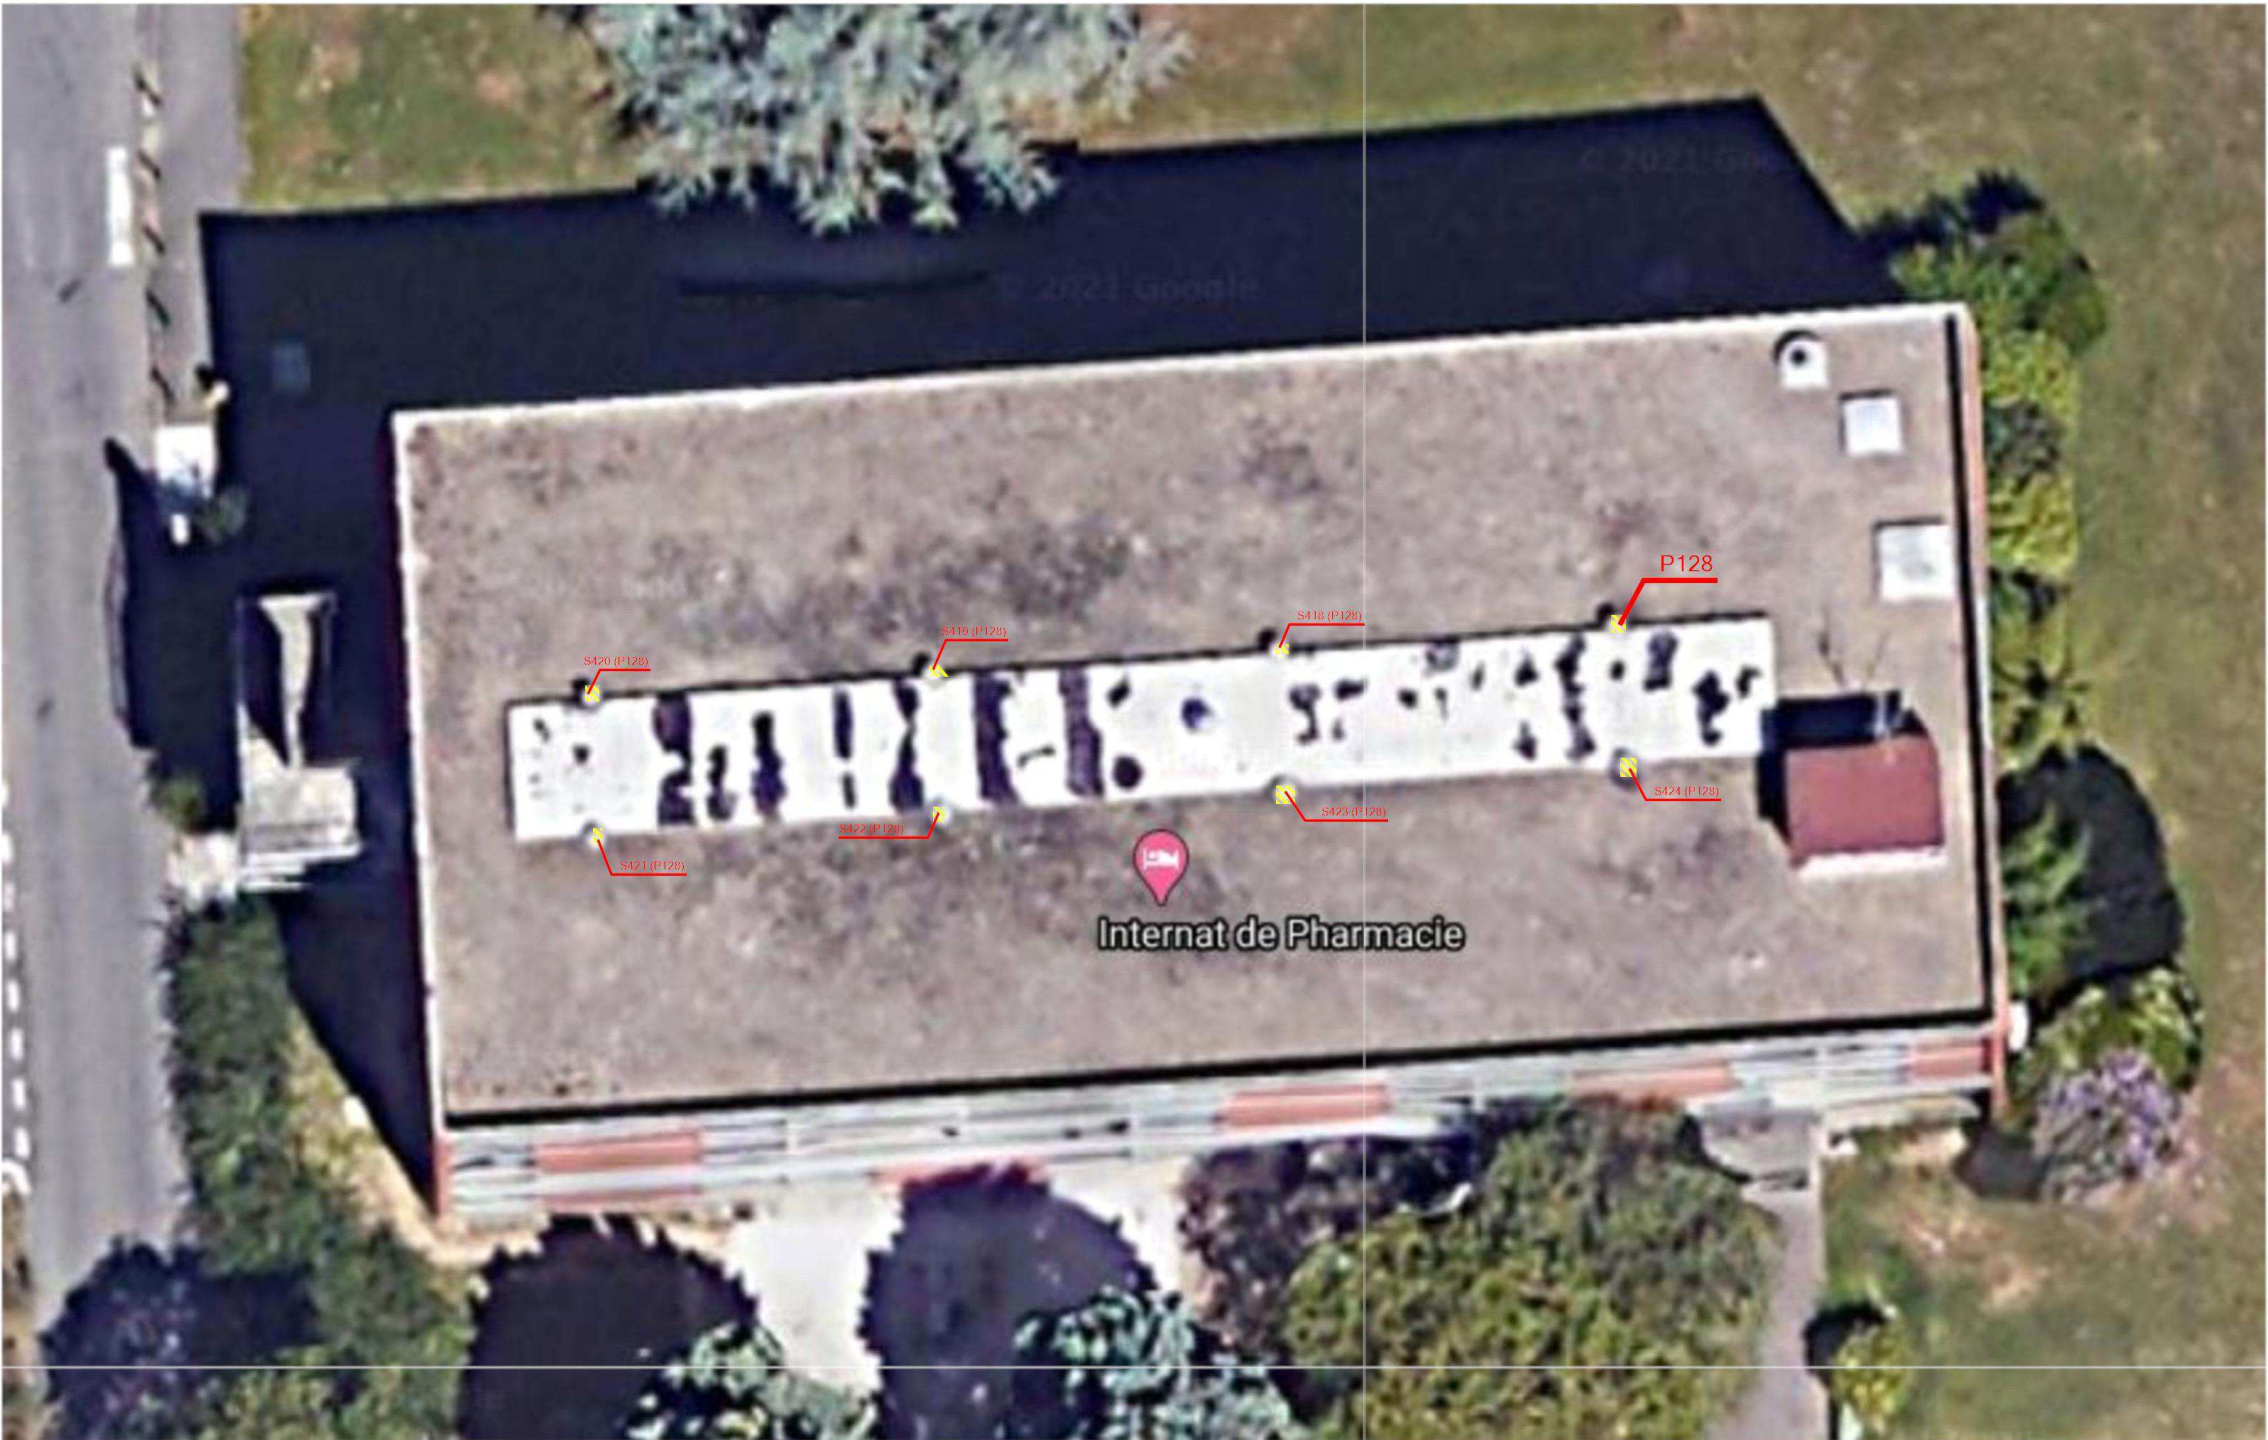
Vol 63  
(Toiture)

P128 : Conduit

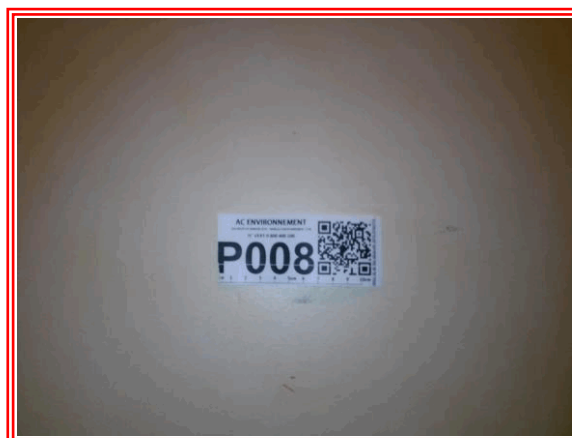
002AC080087 n°8 - 1 (P8) - RDC - Vol 5 (RIP004)

P8 : Enduits plâtre

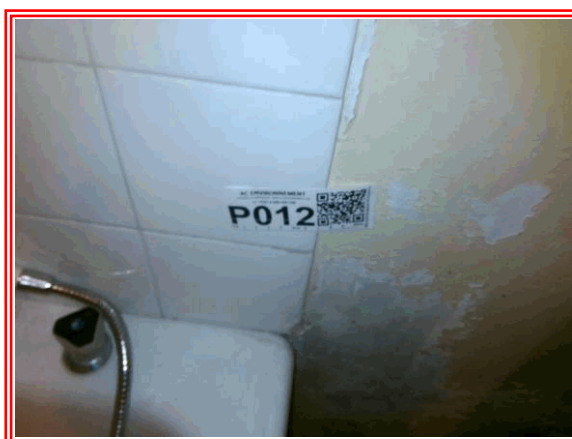
002AC080087 n°12 - 1 (P12) - RDC - Vol 5 (RIP004)

| RDC - MPCA REVÊTEMENT DE MUR | | | | Référence:<br>002AC080087 |
|---|---|---|---|---|
| | | P12 : Colle de carrelage (faïence) | | |

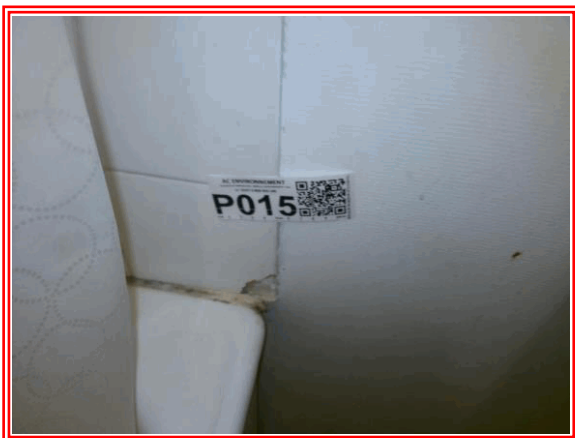
002AC080087 n°15 - 1 (P15) - RDC - Vol 3 (RIP002)

| RDC - MPCA REVÊTEMENT DE MUR | | | | Référence:<br>002AC080087 |
|---|---|---|---|---|
| | | P15 : Colle beige non séparable + couche plâtrée blanche non séparable | | |

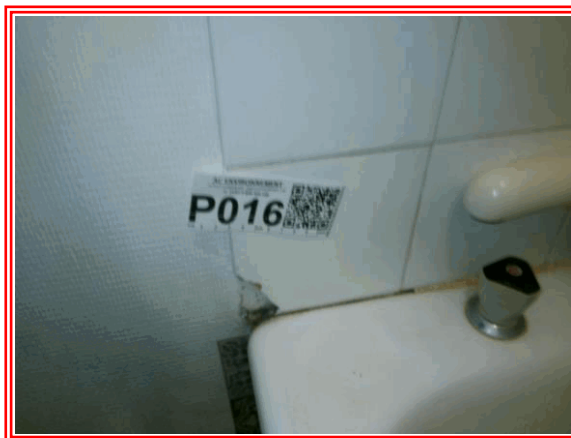
002AC080087 n°16 - 1 (P16) - RDC - Vol 4 (RIP003)

| RDC - MPCA REVÊTEMENT DE MUR | | | | Référence:<br>002AC080087 |
|---|---|---|---|---|
| | | P16 : Colle de carrelage (faïence) | | |
