# **RAPPORT DE DIAGNOSTIC DES TOITURES-TERRASSES ET DES COUVERTURES**

Indice 0 du 06.06.2022

**FILIERIS EPHAD POREBSKI**

Rue des Hirondelles  
62 160 BULLY-LES-MINES

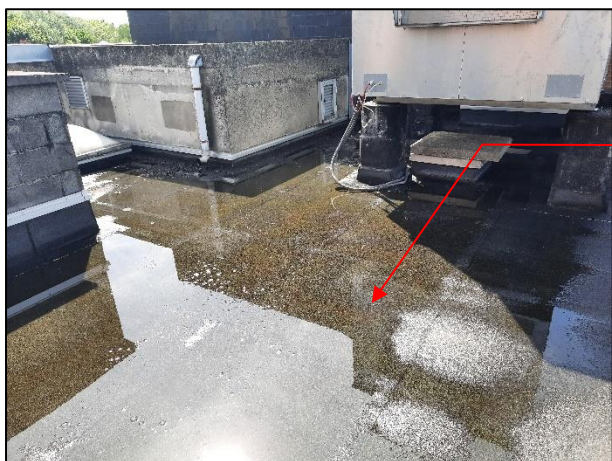
Nous relevons la présence de rétention d'eau en surfaces courantes.

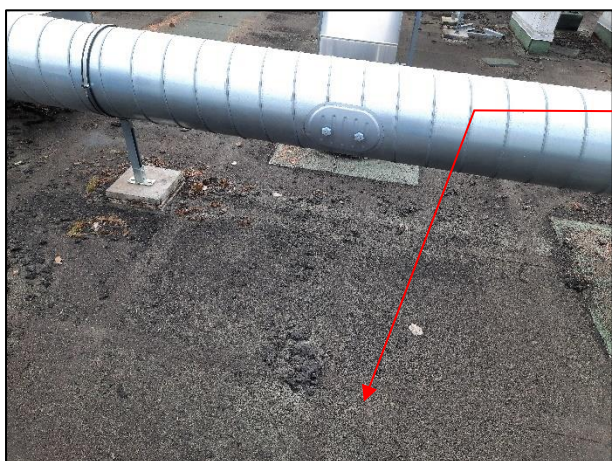
Sur l'ensemble des complexe autoprotégé nous relevons la présence de débris. Nous conseillons au Maître d'Ouvrage d'entreprendre les entretiens annuels.

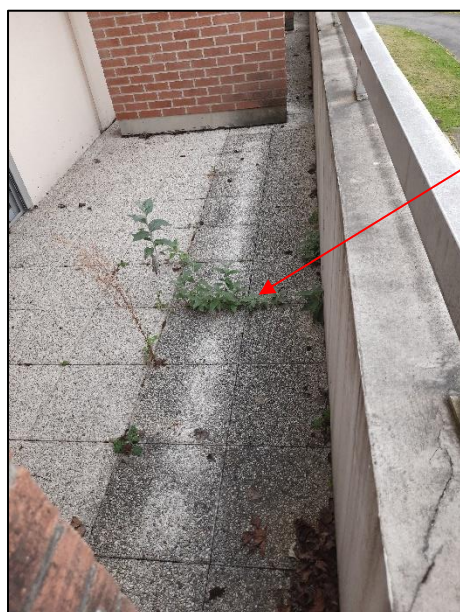
Nous notons la présence de végétaux nous conseillons au Maître d'Ouvrage d'entreprendre les entretiens annuels.

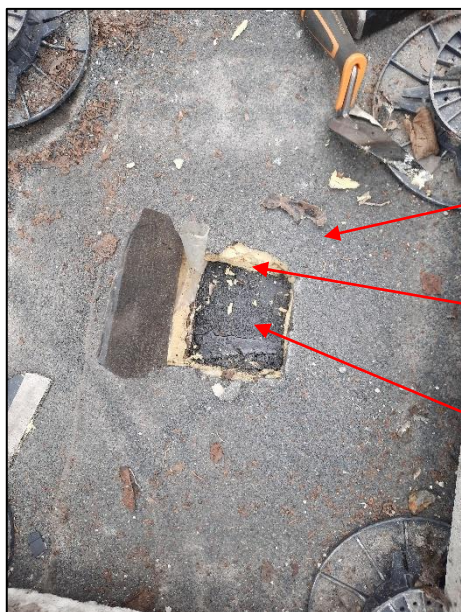
Le sondage a révélé un complexe mouillé. Le complexe en place n'est plus apte à assurer le hors d'eau des locaux sous-jacents.

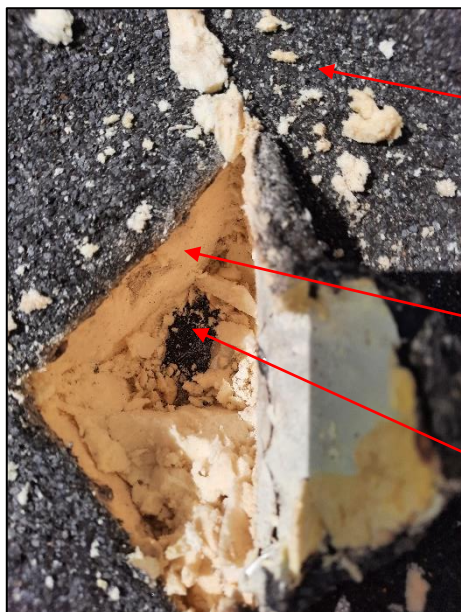
Le sondage a révélé un complexe mouillé. Le complexe en place n'est plus apte à assurer le hors d'eau des locaux sous-jacents.

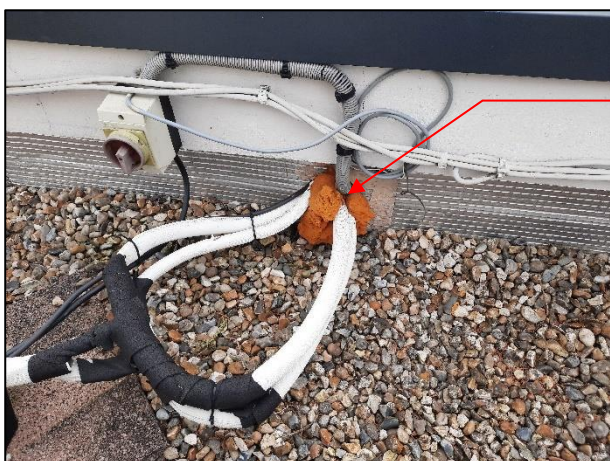
Ponctuellement nous avons constaté une traversé de câbles au droit des relevés d'étanchéité traité par de la mousse expansive qui ne présente aucun caractère étanche. Cette configuration est hors cadre normatif et est prosrites par les NF DTU de la Série 43.

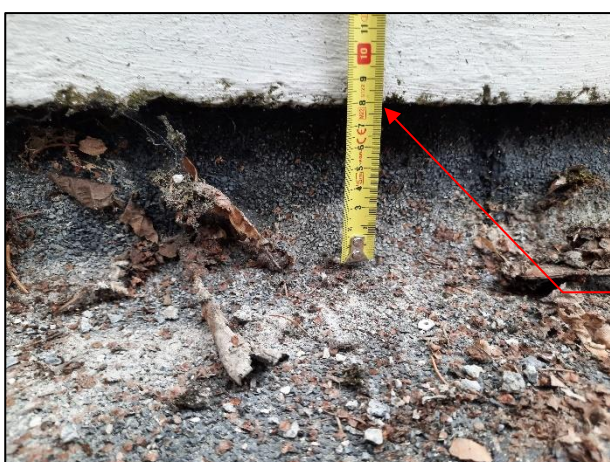
La hauteur de garde d'eau est non conforme au regard de la NF DTU 20.12.

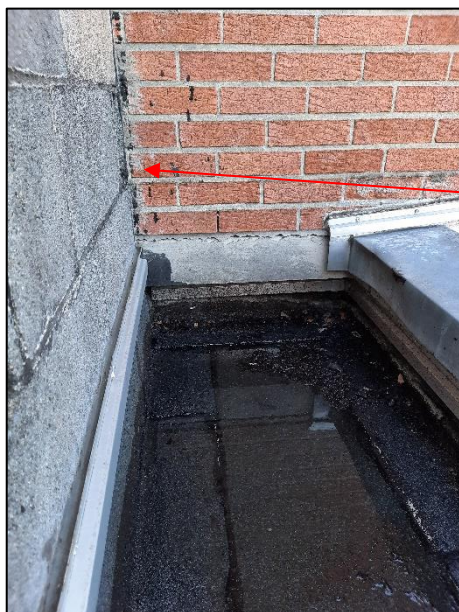
La jonction entre les murs ne sont pas étanche à la pluie, de plus le béton marque des cassures en dessous des briques

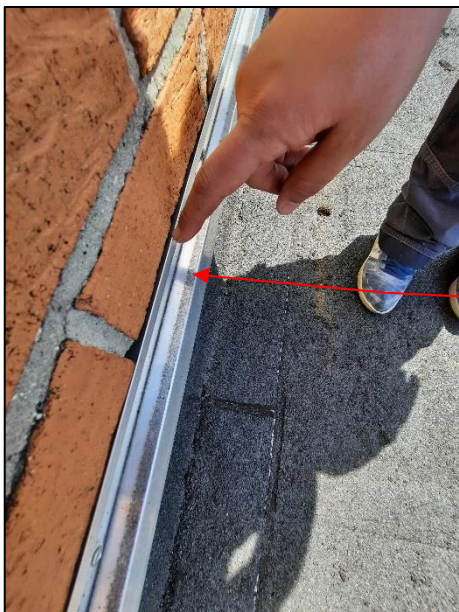
Les joints des bande porte joints sont absent. Cette disposition est non conforme à la NF DTU 43.1

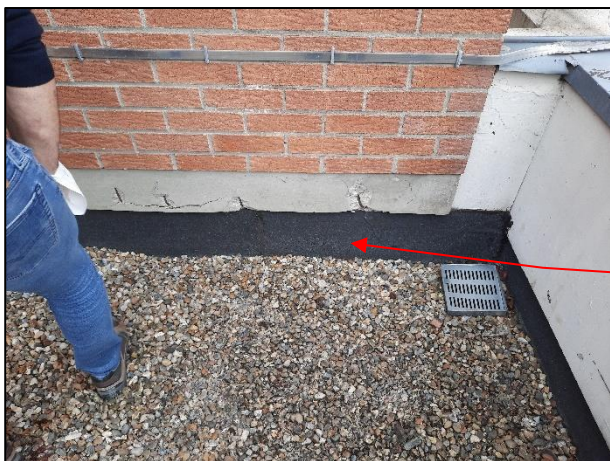
Le béton au-dessus du relevé d'étanchéité est cassé et laisse apparaitre les armatures en fer. Cette disposition laisse l'eau pluviale pénétrer le système d'étanchéité

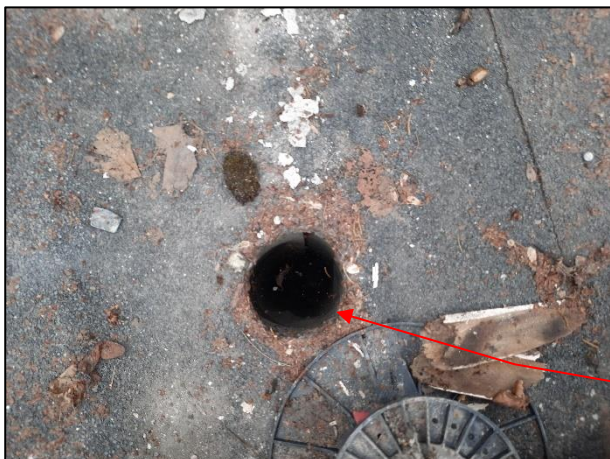
Entrées d'eaux pluviales verticale dépourvues de crapaudines ce qui est non conforme à la NF DTU 43.1.

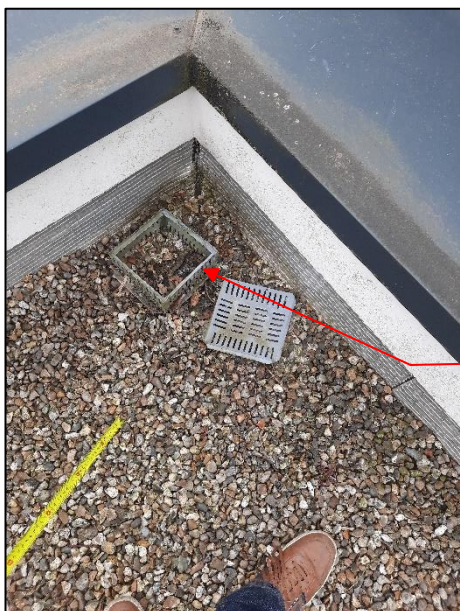
Entrées d'eaux pluviales verticale avec un garde grève désolidarise du socle ce qui est non conforme à la NF DTU 43.1.

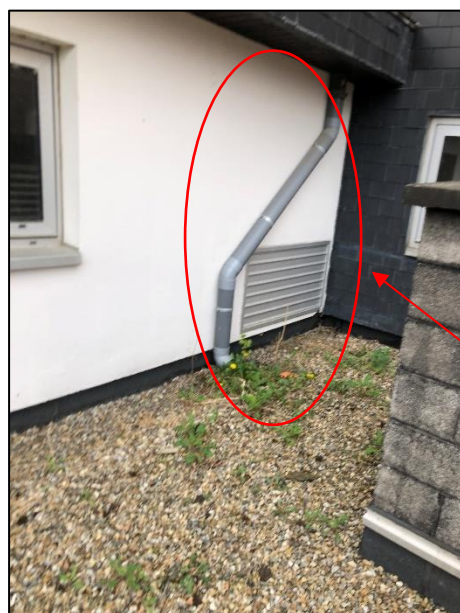
Les eaux des couvertures se déversent sur les terrasses. Cette disposition est à prendre en compte lors des calculs d'évacuation des eaux pluviales

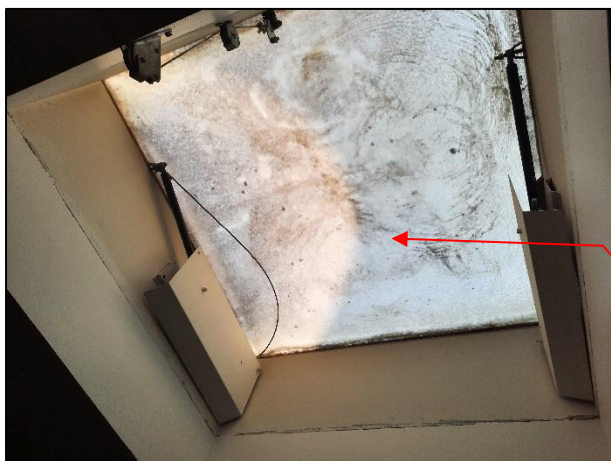
Barreaudage anti chute manquant sous les lanterneaux. Cette disposition est non conforme à la NF DTU 43.1

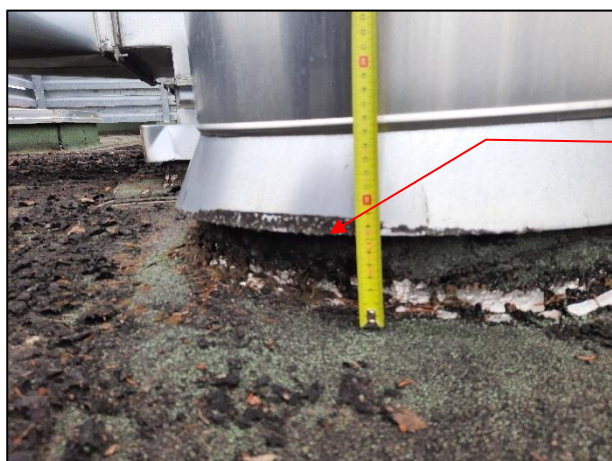
Les relevés en paillette ardoisées sous bande porte joint ne sont pas conformes à la NF DTU 43.1. Cette disposition favorise la pénétration d'eau dans les locaux sous-jacent

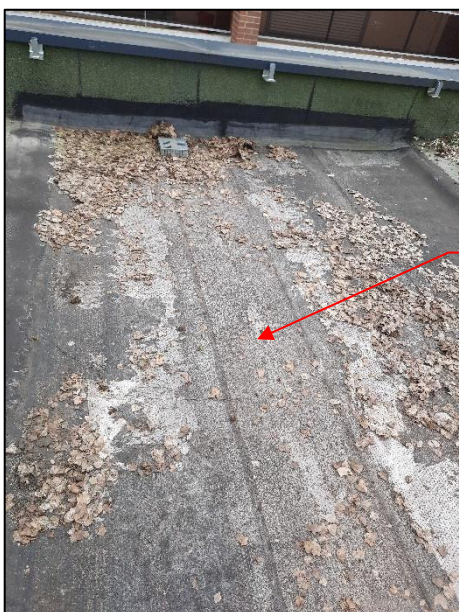
L'autoprotection de la partie rénovée de la terrasse T13 est constitué d'une membrane monocouche. Cette disposition est interdite par la NF DTU 43.4.

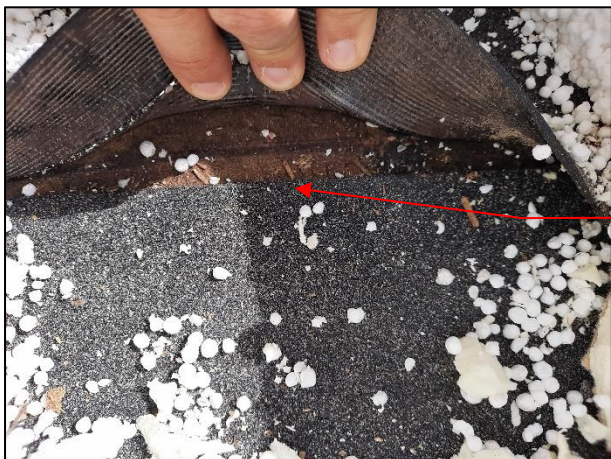
Les pontages des pare-vapeur ne sont pas collés et permettent la libre circulation de l'eau dans les complexes. Cette disposition n'est pas conforme à la NF DTU 43.4.

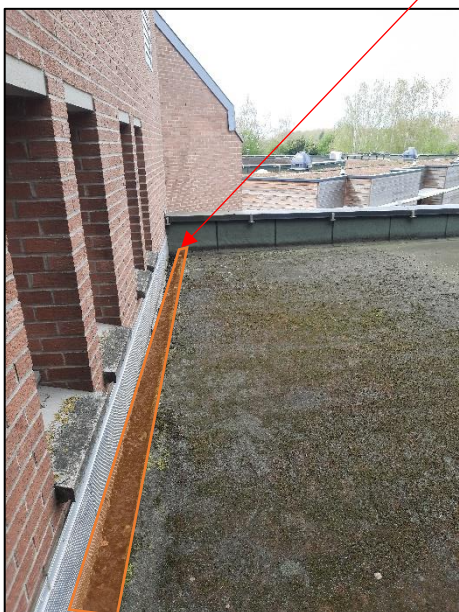
Nous relevons la présence de rétentions d'eau sont synonymes d'un défaut de pente ou une mauvaise évacuation de l'eau de pluie

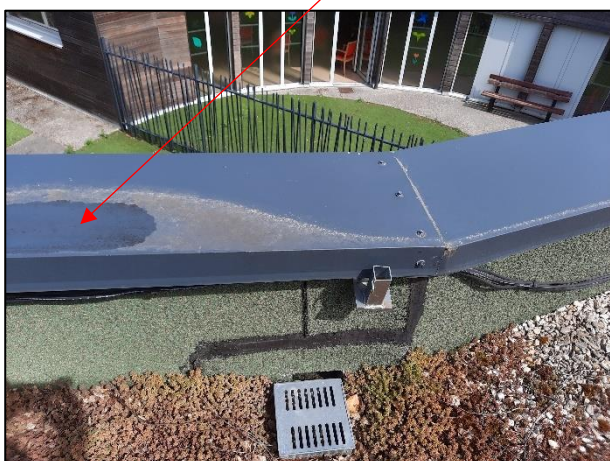
Nous notons un phénomène de « ventre » au droit des couvertines métalliques.  
Ce phénomène favorise les rétentions d'eau sur ces ouvrages qui à terme est source d'infiltrations.

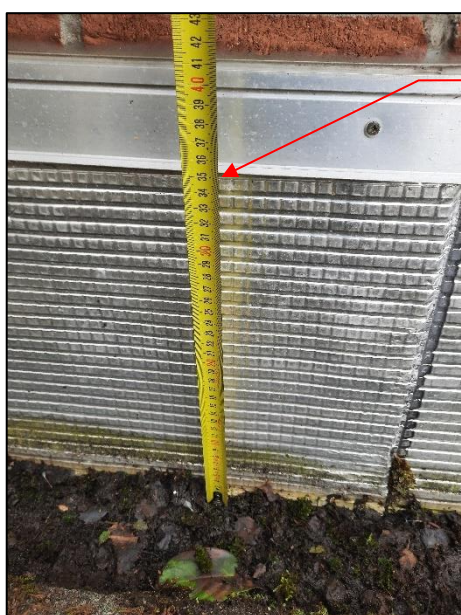
Reliefs contre élévation étanchés par une membrane bitumineuse autoprotégée par feuille d'aluminium et protégé en tête par une bande port-joint.

La hauteur de garde d'eau relevée au droit de cet ouvrage est conforme au regard de la NF DTU 43.4.

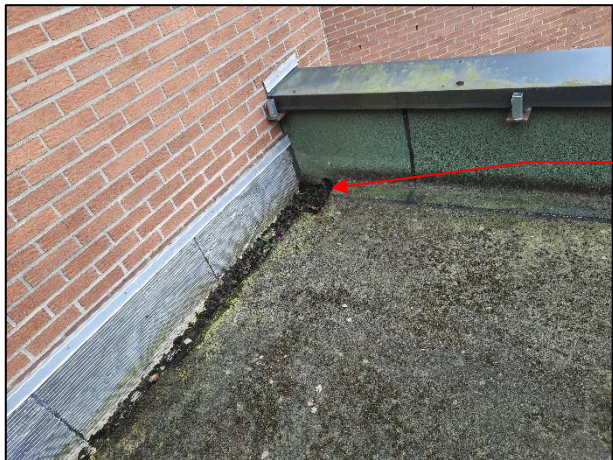
Entrée d'eaux pluviales latérale dépourvues de crapaudines ce qui est non conforme à la NF DTU 43.4.

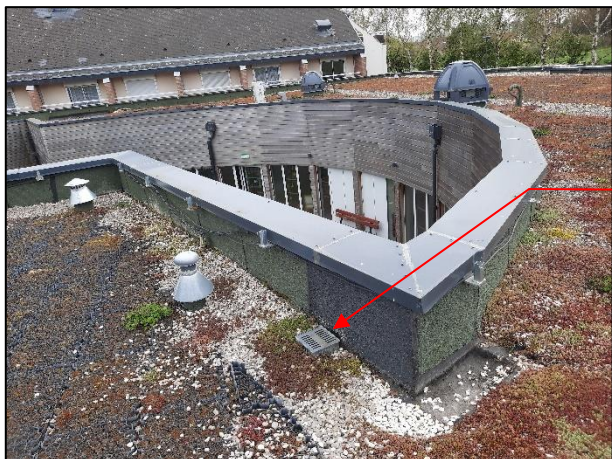
Les déversoirs sont équipés de galerie garde grève conformément à la NF DTU 43.4

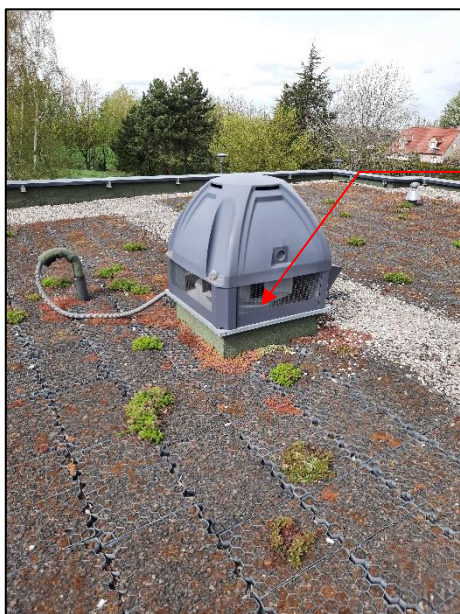
Tourelle d'extraction présente en toiture-terrasse.

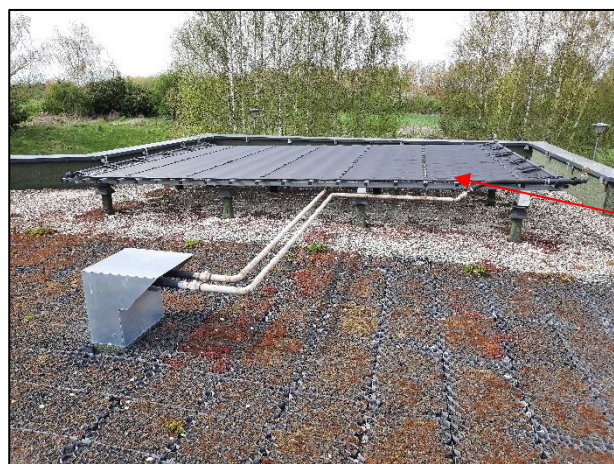
Panneaux solaires présents en toiture-terrasse.

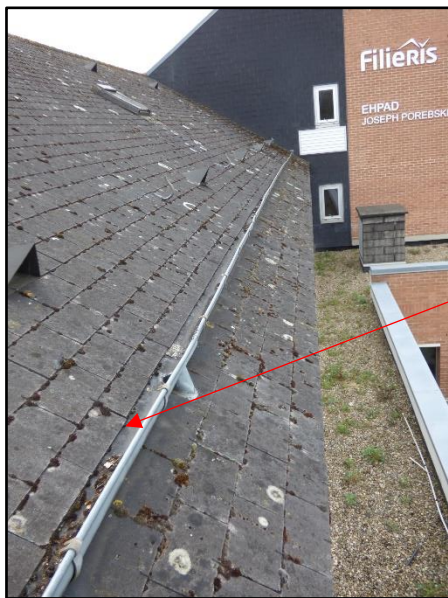
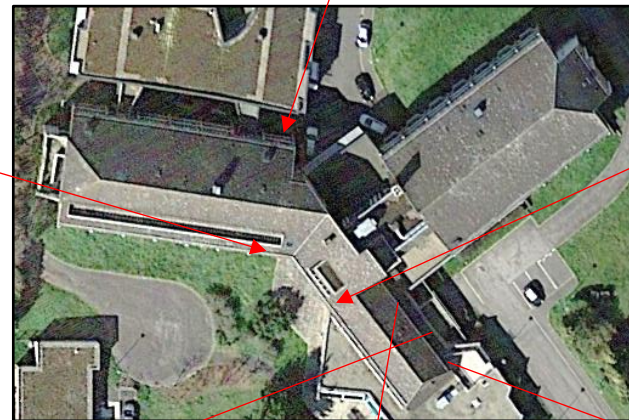
Ce linéaire de gouttière souffre d'un déficit d'élément de dilatation. Les soudures de jonctions sont toute réparées sommairement à l'aide de bandes bitumineuses.

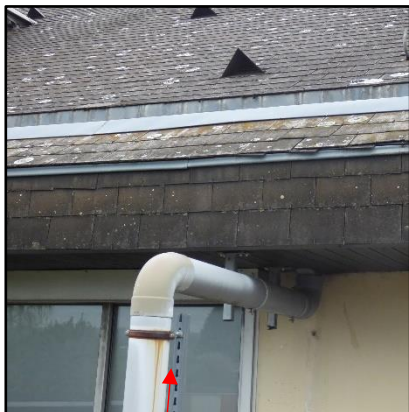
Les emboitements des tuyaux sont réalisés à l'envers  
Le collier est vétuste est rouillé

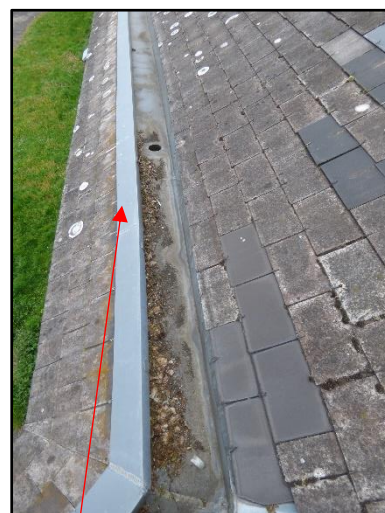
Les bavettes en zinc ne sont pas raccordées conformément à la NF DTU 40.41.

Les éléments ne doivent pas dépasser 1 ml et ne pas être assemblé par soudage de l'ensemble.

Il en résulte des ruptures de soudures.

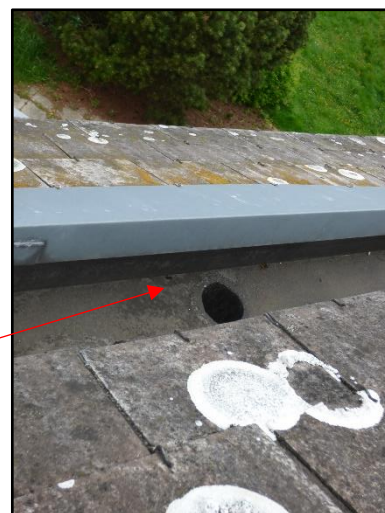
La NF DTU 60.11 oblige un dispositif pour tout chéneau encaissé.

En cas de montée en charge, l'eau s'infiltrera dans le caisson inférieur causant la dégradation des façades et des bois des caissons

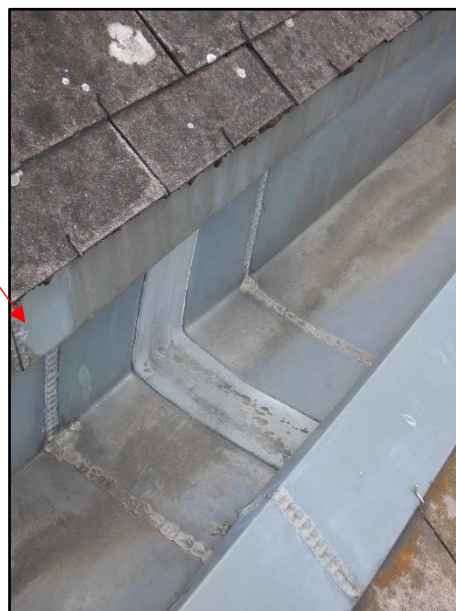
Les jonctions exécutées par soudures cèdent.  
Cette méthode n'est pas conforme à la NF DTU 40.41.

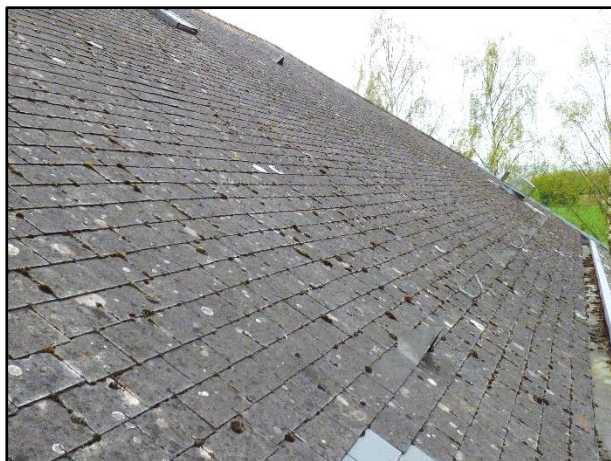
L'ensemble des toitures en ardoises est colonisé par les mousses et lichens.  
La mousse retenant l'eau favorise les remontées par capillarité et cause des infiltrations.

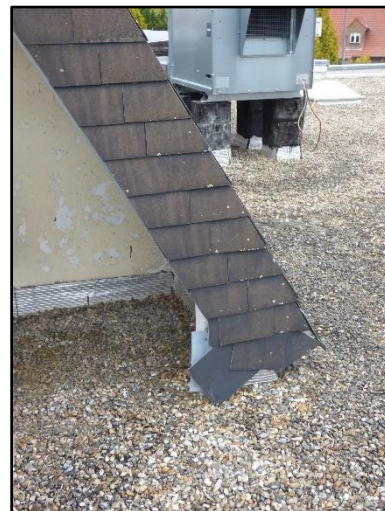
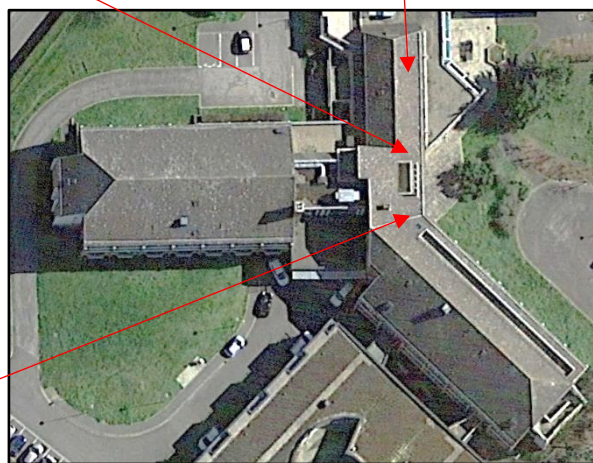
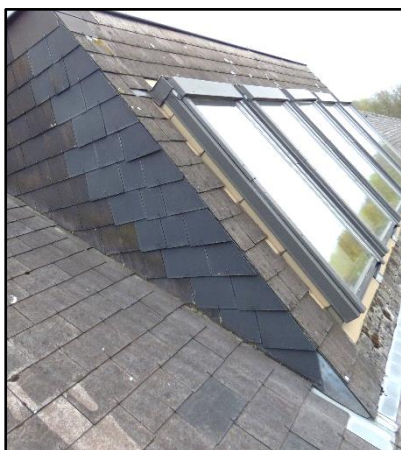
Les ardoises d'arêtières se décrochent.  
Risque d'envol et de perforation de la toiture terrasse en dessous.

Plusieurs arêtières sont instables et certaines manquantes.  
Sans intervention celle-ci vont se décrocher.

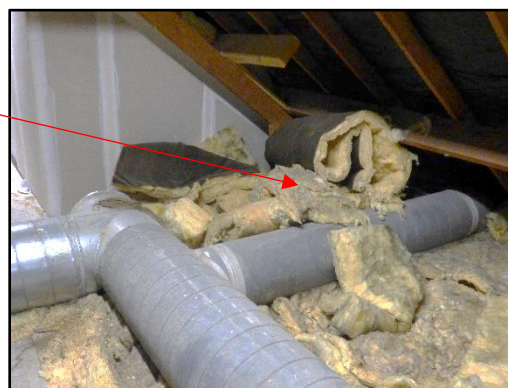
Les combles sont encombrés de matériaux usagés.

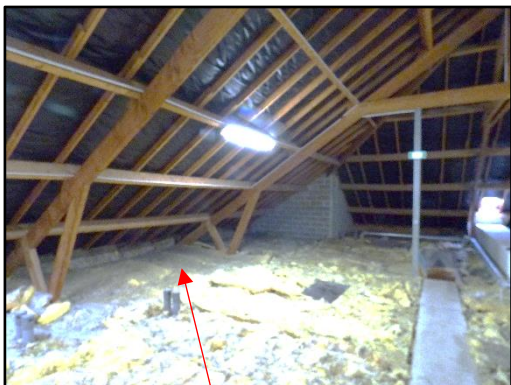
La portée est d'environ 5 ml pour une panne de section 70x210mm, cette section est non conforme à la NF DTU 31.1.

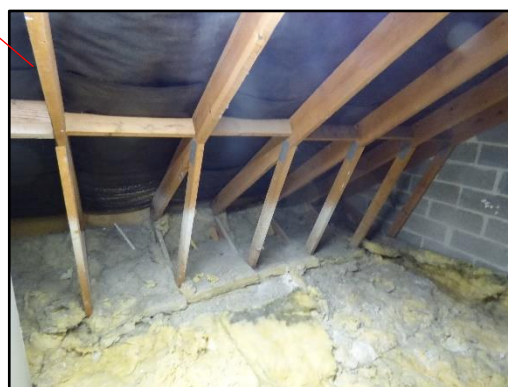
Les charpentes industrielles et leurs mises en œuvre sont conformes à la NF DTU 31.1.

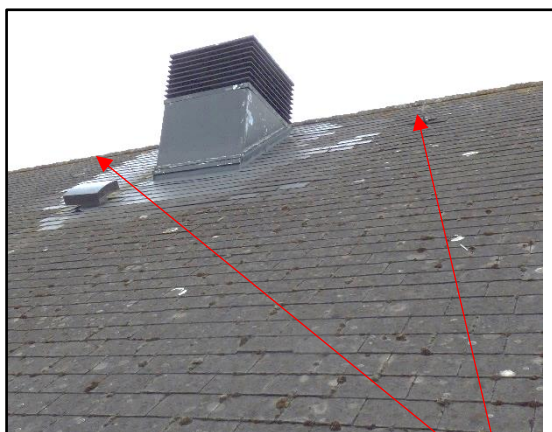
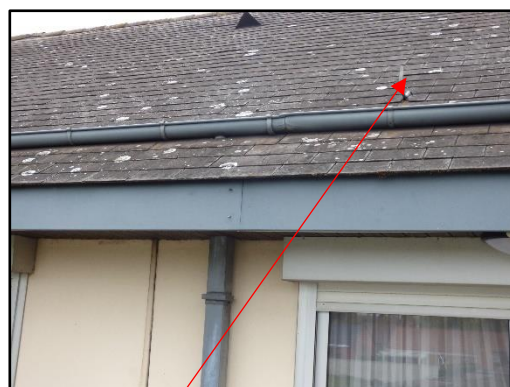
Des crochets de services sont installées en basse et haute pente.

Les éléments en place sécurisent l'intervenant en toiture mais ne permettent pas une déambulation en toiture sécurisée.

Nous notons la présence de crochets de services sur les couvertures.

Nous informons le Maître d’Ouvrage qu’il est nécessaire de prévoir, lors de la prochaine campagne de travaux de couverture, la mise en place de dispositifs de sécurité de type lignes de vie, qui faciliteront les interventions ultérieures sur l’ouvrage, notamment pour effectuer l’entretien des gouttières et des éléments techniques présents en toiture.
