## Rapport de mission de repérage des matériaux et produits contenant de l'amiante avant réalisation de travaux dans un immeuble bâti

Numéro d'offre : **2804462**  
Numéro de contrat : **2804462**  
Numéro de rapport (n° de tâche) :  
Date : **26/08/2025**

Lieu d'intervention :  
**Bâtiment**  
**Centre Hospitalier - Ancienne**  
**Maison de Direction**  
**68 bis rue de la Liberté**  
**59600 MAUBEUGE**

Date d'intervention :  
Les **05/08/2025** et **08/08/2025**

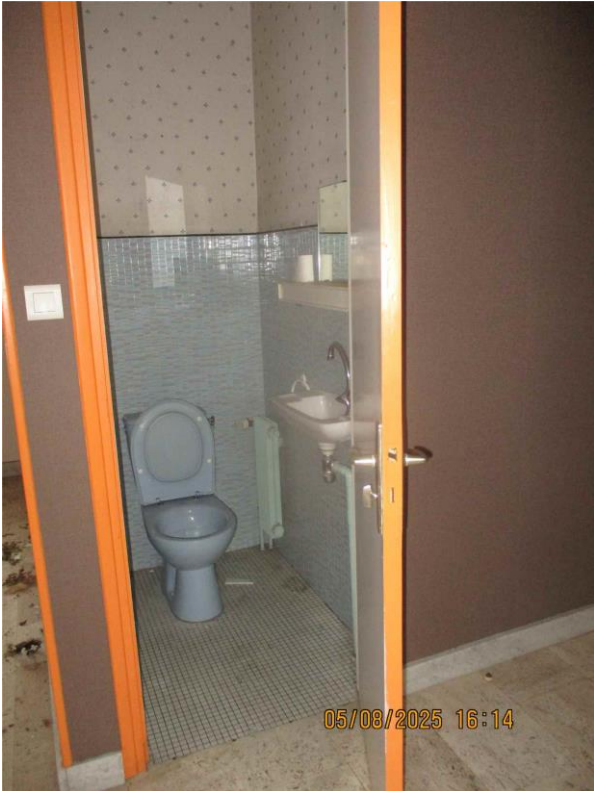
| Etage | Local / partie d'immeuble concerné par les travaux | Visitée | Justification |
|---|---|---|---|
| RDC | WC<br> | OUI | |

| Etage | Local | Composant | Matériau / Produit | Critères(s) ayant permis de conclure | Réf sondage | Réf ZPSO |
|---|---|---|---|---|---|---|
| RDC | WC | Revêtement de murs | Colle de faïence | Résultat d'analyse (P058) | S058 | Z050 |

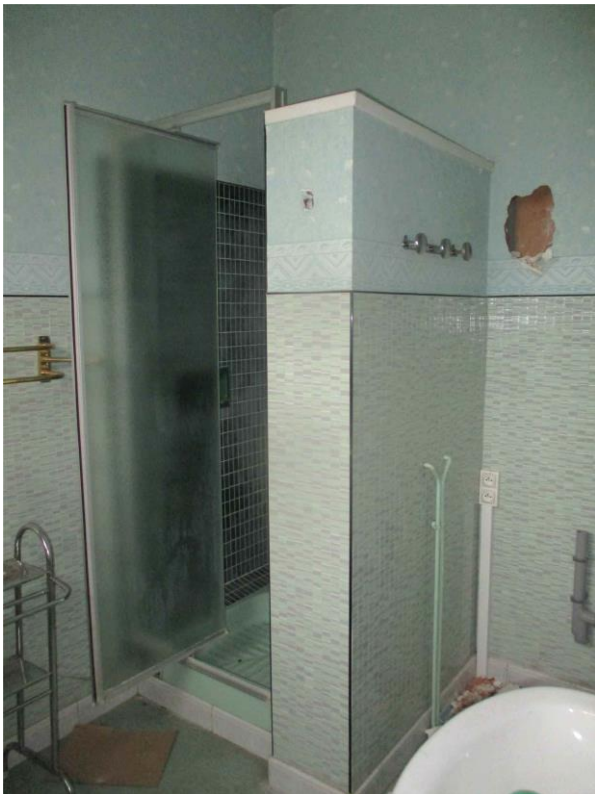
| Etage | Local / partie d'immeuble concerné par les travaux | Visitée | Justification |
|---|---|---|---|
| RDC | SDB 3<br> | OUI | |

| Etage | Local | Composant | Matériau / Produit | Critères(s) ayant permis de conclure | Réf sondage | Réf ZPSO |
|---|---|---|---|---|---|---|
| RDC | SDB 3 | Revêtement de murs | Colle de faïence principale | Résultat d'analyse (P071) | S071 | Z061 |
| | | Revêtement de murs - Cabine de douche | Colle de faïence | Résultat d'analyse (P074) | S074 | Z063 |
| | | Revêtement de sol - Socle bac de douche | Colle de faïence | Résultat d'analyse (P075) | S075 | Z064 |

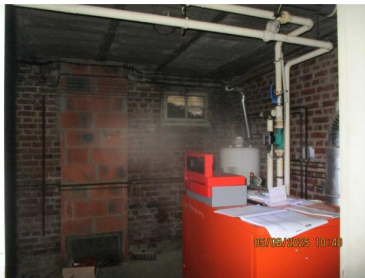
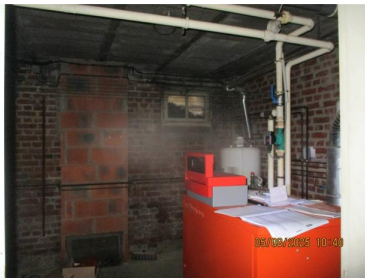
**ELEMENT : Revêtements de plafond**

| Vue d'ensemble | | Emplacement | |
|---|---|---|--|
| CENTRE HOSPITALIER DE MAUBEUGE | | Sous sol - Chaufferie | |
| Hourdis | | DESRUMAUX Bruno | |
| Revêtements de plafond - Plafond | | | |
| Absence d'amiante | | | |

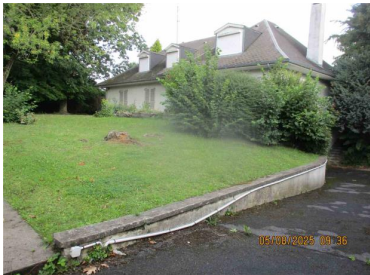
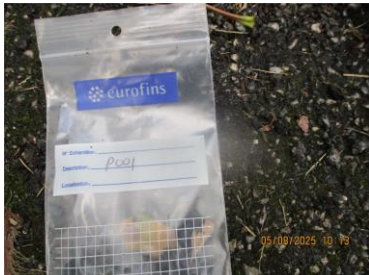
**PRELEVEMENT : P001**

| Nom du client | Numéro de dossier | Partie d'ouvrage |
|---|---|---|
| CENTRE HOSPITALIER DE MAUBEUGE | | Extérieur - Jardin partie avant côté rue et Entrée |
| Enrobé | 05/08/2025 | DESRUMAUX Bruno |

Revêtement de sol - Sol

**Résultat amiante**
**Absence d'amiante**
**DESCRIPTION DU PRELEVEMENT :**
**Objet**

| Référence Couche | PV analyse Amiante | Conclusion amiante |
|---|---|---|
| 001-GRANULATS | AR-25-HB-082919-01 | Fibres d'amiante non détectées |

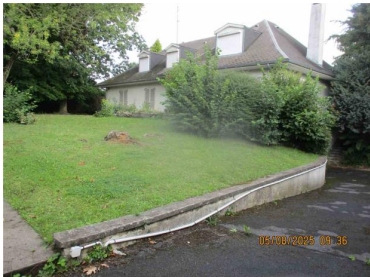
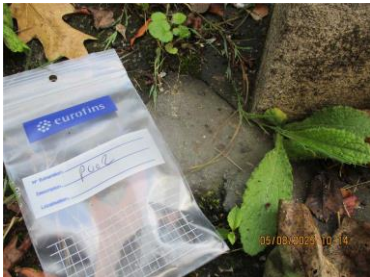
## PRELEVEMENT : P002

| Vue d'ensemble | | Emplacement | |
|---|---|---|---|
| CENTRE HOSPITALIER DE MAUBEUGE | | | Extérieur - Jardin partie avant côté rue et Entrée |
| Rebouchage ciment | 05/08/2025 | DESRUMAUX Bruno | |
| Revêtement de sol - Sol | | | |
| Absence d'amiante | | | |
| J01-COUCHE | AR-25-HB-082919-01 | Fibres d'amiante non détectées | |

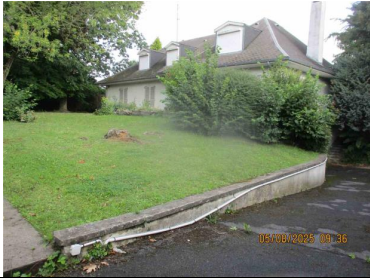
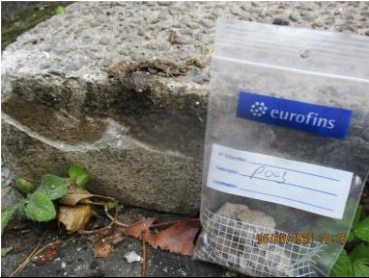
## PRELEVEMENT : P003

| Vue d'ensemble | | Emplacement | |
|---|---|---|---|
| CENTRE HOSPITALIER DE MAUBEUGE | | | Extérieur - Jardin partie avant côté rue et Entrée |
| Béton - Enduit ciment | 05/08/2025 | DESRUMAUX Bruno | |
| Revêtement de sol - Sol | | | |
| Absence d'amiante | | | |
| J01-COUCHE | AR-25-HB-082919-01 | Fibres d'amiante non détectées | |

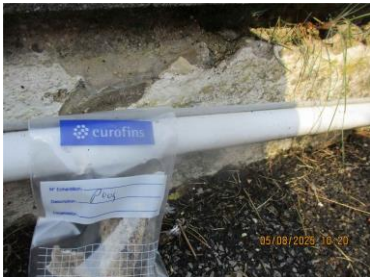
## PRELEVEMENT : P004

| Vue d'ensemble | | Emplacement | |
|---|---|---|---|
| CENTRE HOSPITALIER DE MAUBEUGE | | | Extérieur - Jardin partie avant côté rue et Entrée |
| Béton - Enduit ciment | 05/08/2025 | DESRUMAUX Bruno | |
| Revêtement de murs - Murs | | | |
| Absence d'amiante | | | |
| J01-COUCHE | AR-25-HB-082919-01 | Fibres d'amiante non détectées | |

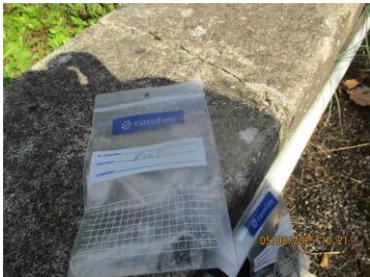
**PRELEVEMENT : P005**

| Vue d'ensemble | | Emplacement | |
|---|---|---|---|
| CENTRE HOSPITALIER DE MAUBEUGE | | | Extérieur - Jardin partie avant côté rue et Entrée |
| Couvre mur - Enduit ciment | 05/08/2025 | DESRUMAUX Bruno | |
| Revêtement de murs - Murs | | | |
| Absence d'amiante | | | |

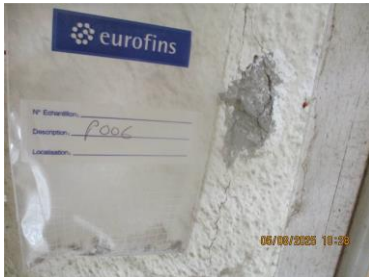
**PRELEVEMENT : P006**

| Vue d'ensemble | | Emplacement | |
|---|---|---|---|
| CENTRE HOSPITALIER DE MAUBEUGE | | | Extérieur - Jardin partie avant côté rue et Entrée |

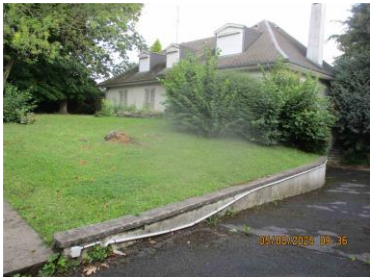
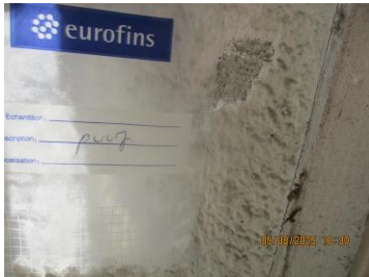
**PRELEVEMENT : P007**

| Vue d'ensemble | | Emplacement | |
|---|---|---|---|
| CENTRE HOSPITALIER DE MAUBEUGE | | | Extérieur - Jardin partie avant côté rue et Entrée |

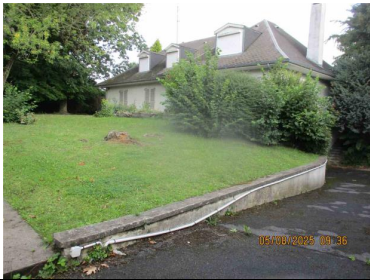
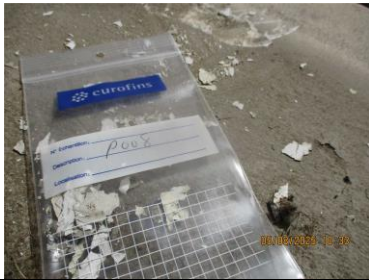
**PRELEVEMENT : P008**

| Vue d'ensemble | | Emplacement | |
|---|---|---|---|
| CENTRE HOSPITALIER DE MAUBEUGE | | | Extérieur - Jardin partie avant côté rue et Entrée |

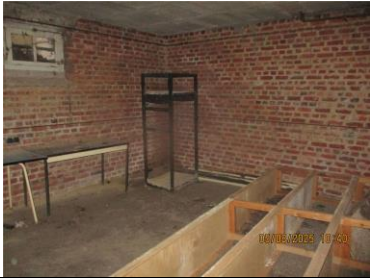
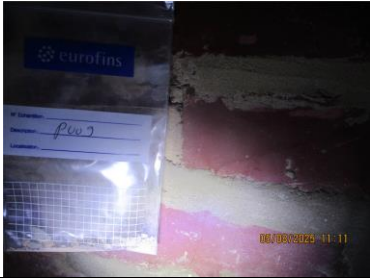
**PRELEVEMENT : P009**

| Vue d'ensemble | | Emplacement | |
|---|---|---|--|
| CENTRE HOSPITALIER DE MAUBEUGE | | Sous sol - Réserve 1 | |

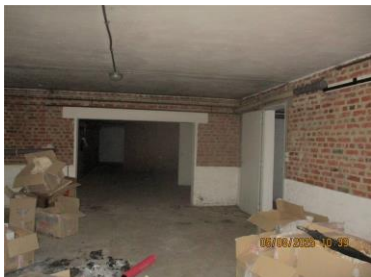
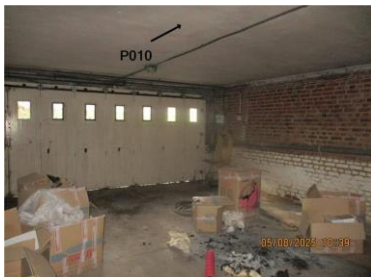
**PRELEVEMENT : P010**

| Vue d'ensemble | | Emplacement | |
|---|---|---|--|
| CENTRE HOSPITALIER DE MAUBEUGE | | Sous sol - Garage | |

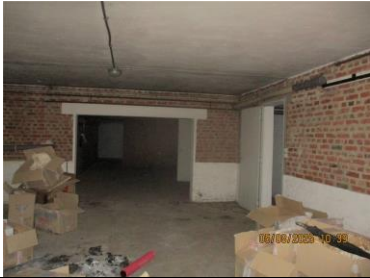
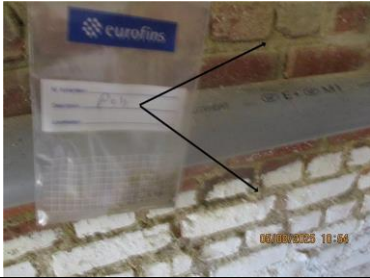
**PRELEVEMENT : P011**

| Vue d'ensemble | | Emplacement | |
|---|---|---|--|
| CENTRE HOSPITALIER DE MAUBEUGE | | Sous sol - Garage | |

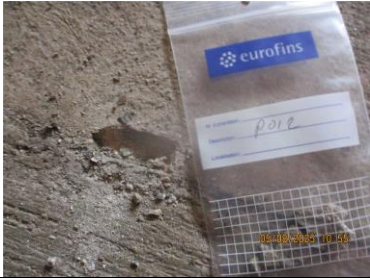
## PRELEVEMENT : P012

| Vue d'ensemble | | Emplacement | |
|---|---|---|--|
| CENTRE HOSPITALIER DE MAUBEUGE | | Sous sol - Garage | |

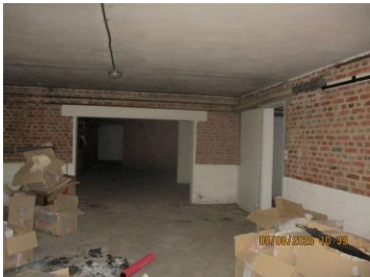
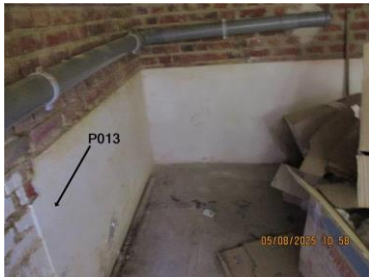
**PRELEVEMENT : P013**

| Vue d'ensemble | | Emplacement | |
|---|---|---|--|
| CENTRE HOSPITALIER DE MAUBEUGE | | Sous sol - Garage | |

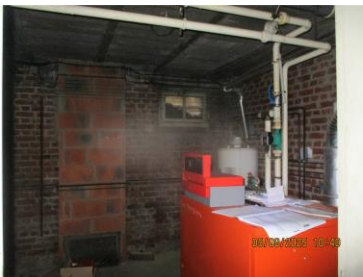
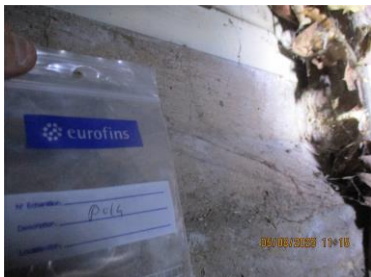
## PRELEVEMENT : P014

| Vue d'ensemble | | Emplacement | |
|---|---|---|--|
| CENTRE HOSPITALIER DE MAUBEUGE | | Sous sol - Chaufferie | |

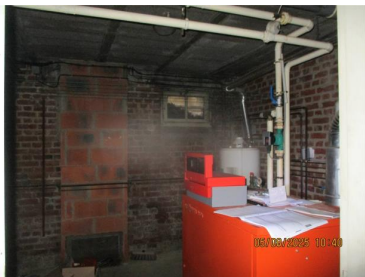
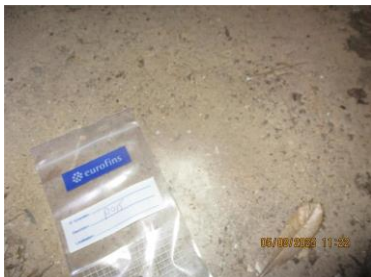
**PRELEVEMENT : P015**

| Vue d'ensemble | | Emplacement | |
|---|---|---|--|
| CENTRE HOSPITALIER DE MAUBEUGE | | Sous sol - Chaufferie | |

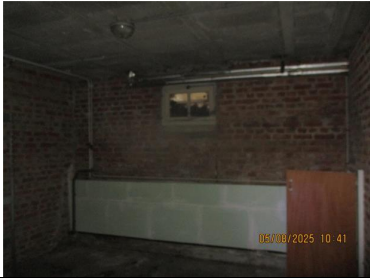
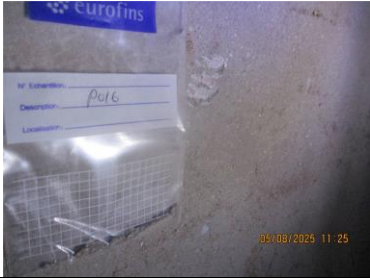
## PRELEVEMENT : P016

| Vue d'ensemble | | Emplacement | |
|---|---|---|--|
| CENTRE HOSPITALIER DE MAUBEUGE | | Sous sol - Réserve 3 | |

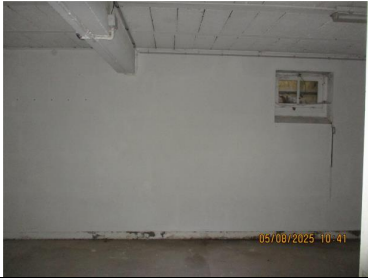
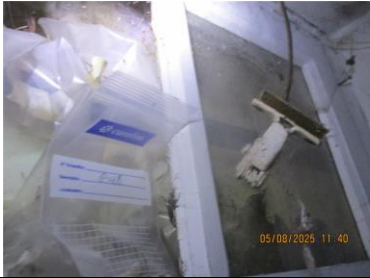
**PRELEVEMENT : P018**

| Vue d'ensemble | | Emplacement | |
|---|---|---|---|
| CENTRE HOSPITALIER DE MAUBEUGE | | | Sous sol - Réserve 4 |

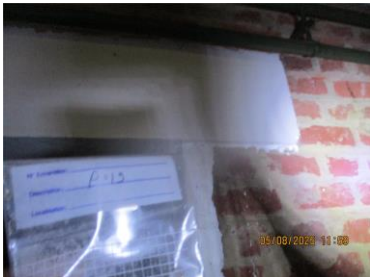
**PRELEVEMENT : P019**

| Vue d'ensemble | | Emplacement | |
|---|---|---|--|
| CENTRE HOSPITALIER DE MAUBEUGE | | Sous sol - Garage | |

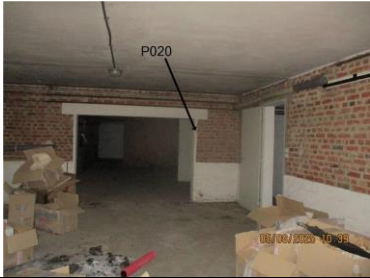
**PRELEVEMENT : P020**

| Vue d'ensemble | | Emplacement | |
|---|---|---|--|
| CENTRE HOSPITALIER DE MAUBEUGE | | Sous sol - Garage | |

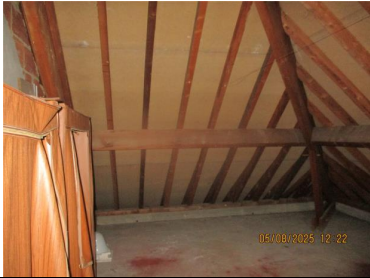
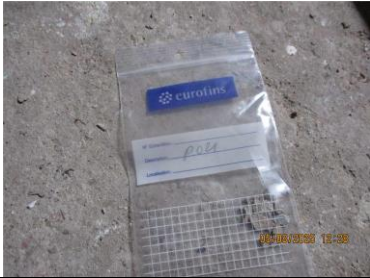
## PRELEVEMENT : P021

| Vue d'ensemble | | Emplacement | |
|---|---|---|--|
| CENTRE HOSPITALIER DE MAUBEUGE | | R+1 - Grenier | |

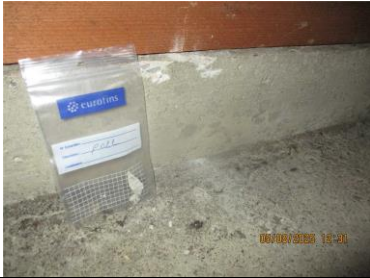
## PRELEVEMENT : P022

| Vue d'ensemble | | Emplacement | |
|---|---|---|--|
| CENTRE HOSPITALIER DE MAUBEUGE | | R+1 - Grenier | |

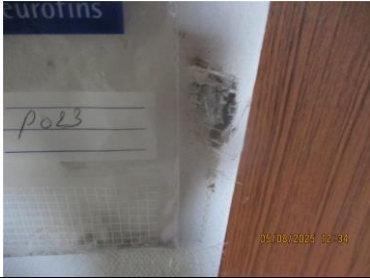
**PRELEVEMENT : P023**

| Vue d'ensemble | | Emplacement | |
|---|---|---|--|
| CENTRE HOSPITALIER DE MAUBEUGE | | R+1 - Grenier | |

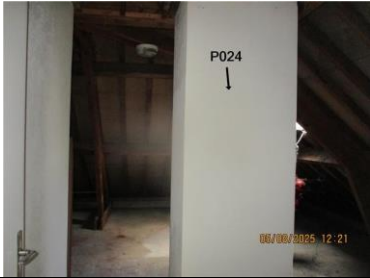
**PRELEVEMENT : P024**

| Vue d'ensemble | | Emplacement | |
|---|---|---|--|
| CENTRE HOSPITALIER DE MAUBEUGE | | R+1 - Grenier | |

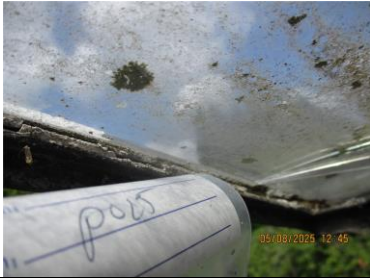
**PRELEVEMENT : P025**

| Vue d'ensemble | | Emplacement | |
|---|---|---|--|
| CENTRE HOSPITALIER DE MAUBEUGE | | R+1 - Grenier | |

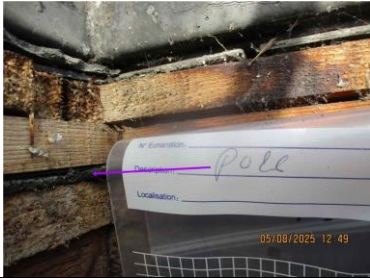
**PRELEVEMENT : P026**

| Vue d'ensemble | | Emplacement | |
|---|---|---|--|
| Bandes bitumineuses type ardoisé | 05/08/2025 | DESROMAUX Bruno | |
| Charpente - Plafond | | | |
| <b>Absence d'amiante</b> | | | |

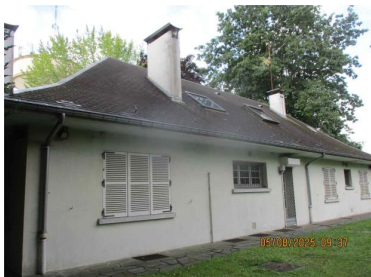
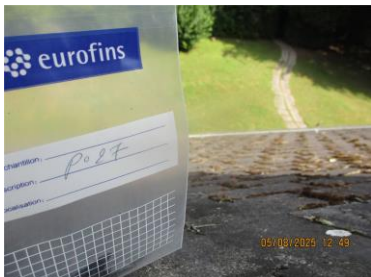
## PRELEVEMENT : P027

| Vue d'ensemble | | Emplacement | |
|---|---|---|--|
| Ardoises composites | 05/08/2025 | DESROMAUX Bruno | |
| Ardoises - Toiture | | | |
| <b>Présence d'amiante</b> (Fibres d'amiante de type chrysotile) | | | |
| J01-COUCHE | Matériau dur fibreux de type fibres-ciment (gris) | | |
| J01-COUCHE | AR-25-HB-082919-01 | Fibres d'amiante de type chrysotile | |

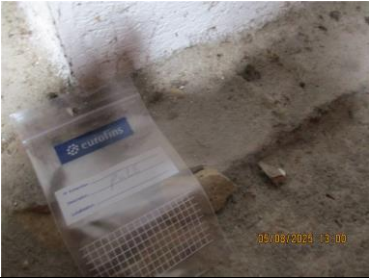
**PRELEVEMENT : P028**

| Vue d'ensemble | | Emplacement | |
|---|---|---|--|
| Rebouchage ciment | 05/08/2025 | DESRUMAUX Bruno | |
| Revêtement de sol - Sol | | | |
| <b>Absence d'amiante</b> | | | |

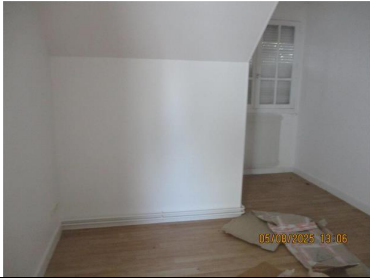
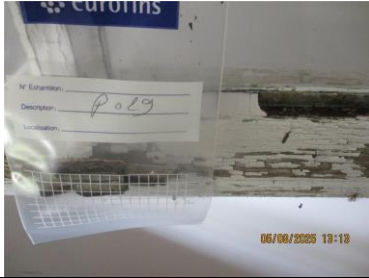
**PRELEVEMENT : P029**

| Vue d'ensemble | | Emplacement | |
|---|---|---|--|
| Joint mastic - Peinture | 05/08/2025 | DESROMAUX Bruno | |
| Fenêtre standard - Murs | | | |
| <b>Absence d'amiante</b> | | | |

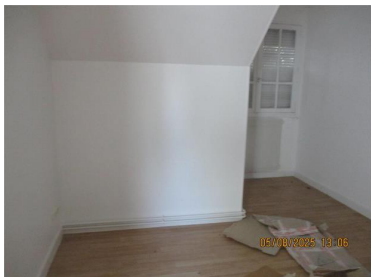
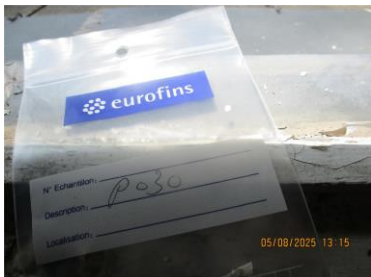
**PRELEVEMENT : P030**

| Vue d'ensemble | | Emplacement | |
|---|---|---|--|
| Joint d'étanchéité silicone | 05/08/2025 | DESRUMAUX Bruno | |
| Fenêtre standard - Murs | | | |
| <b>Absence d'amiante</b> | | | |

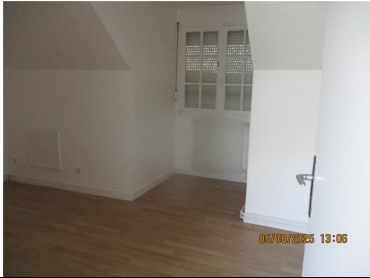
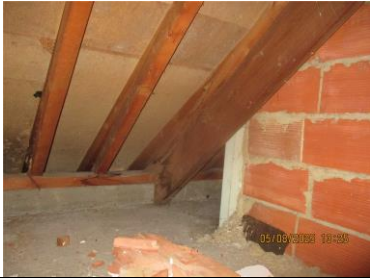
**PRELEVEMENT : P031**

| Vue d'ensemble | | Emplacement | |
|---|---|---|--|
| Joint d'assemblage - Enduit plâtreux + Peinture | 05/08/2025 | DESRUMAUX Bruno | |
| Revêtement de murs - Murs | | | |
| Absence d'amiante | | | |

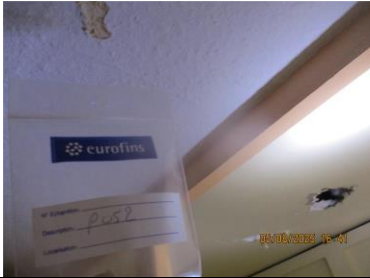
**PRELEVEMENT : P052**

| Vue d'ensemble | | Emplacement | |
|---|---|---|--|
| CENTRE HOSPITALIER DE MAUBEUGE | | RDC - Hall d'entrée | |
| Placoplâtre - Papier peint + peinture | 05/08/2025 | DESROMAUX Bruno | |
| Revêtements de plafond - Plafond | | | |
| <b>Absence d'amiante</b> | | | |

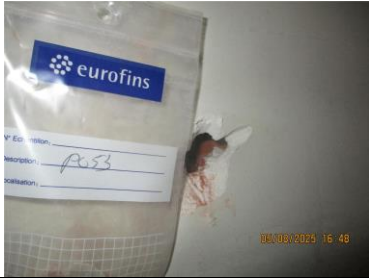
**PRELEVEMENT : P053**

| Vue d'ensemble | | Emplacement | |
|---|---|---|--|
| CENTRE HOSPITALIER DE MAUBEUGE | | RDC - Hall d'entrée | |
| Briques - Enduit plâtreux + Peinture | 05/08/2025 | DESRUMAUX Bruno | |
| Revêtement de murs - Murs | | | |
| <b>Absence d'amiante</b> | | | |

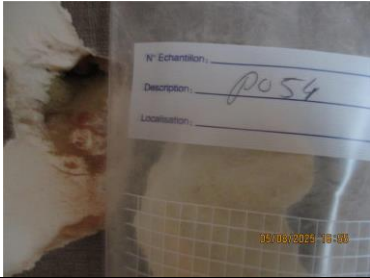
**PRELEVEMENT : P054**

| Vue d'ensemble | | Emplacement | |
|---|---|---|--|
| CENTRE HOSPITALIER DE MAUBEUGE | | RDC - Hall d'entrée | |
| Briques - Enduit plâtreux + Peinture | 05/08/2025 | DESRUMAUX Bruno | |
| Revêtement de murs - Murs | | | |
| <b>Absence d'amiante</b> | | | |

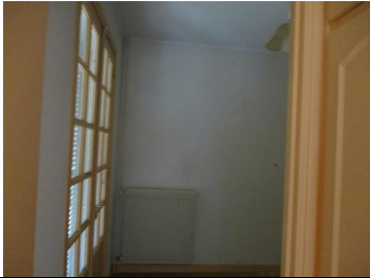
**PRELEVEMENT : P055**

| Vue d'ensemble | | Emplacement | |
|---|---|---|--|
| CENTRE HOSPITALIER DE MAUBEUGE | | RDC - Bureau | |
| Revêtement de sol en lél + Colle et ragréage | 05/08/2025 | DESRUMAUX Bruno | |
| Revêtement de sol - Sol | | | |
| <b>Absence d'amiante</b> | | | |

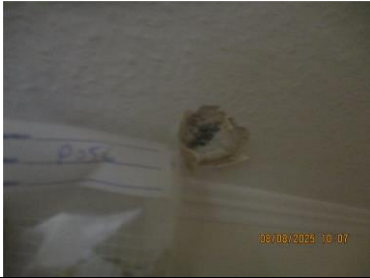
**PRELEVEMENT : P056**

| Vue d'ensemble | | Emplacement | |
|---|---|---|--|
| CENTRE HOSPITALIER DE MAUBEUGE | | RDC - Bureau | |
| Enduit plâtreux - Papier peint + peinture | 05/08/2025 | DESROMAUX Bruno | |
| Revêtements de plafond - Plafond | | | |
| <b>Absence d'amiante</b> | | | |

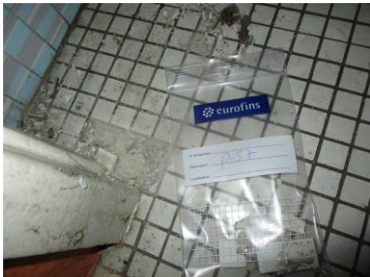
**PRELEVEMENT : P057**

| Vue d'ensemble | | Emplacement | |
|---|---|---|--|
| CENTRE HOSPITALIER DE MAUBEUGE | | RDC - WC | |
| Colle de carrelage (mozaïque) | 05/08/2025 | DESRUMAUX Bruno | |
| Revêtement de sol - Sol | | | |
| <b>Absence d'amiante</b> | | | |

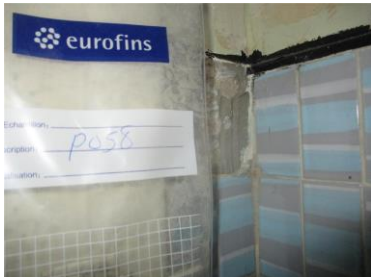
**PRELEVEMENT : P058**

| Vue d'ensemble | | Emplacement | |
|---|---|---|---|
| CENTRE HOSPITALIER DE MAUBEUGE | | | RDC - WC |

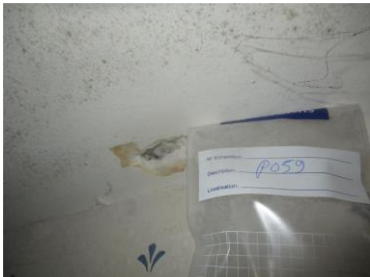
**PRELEVEMENT : P059**

| Vue d'ensemble | | Emplacement | |
|---|---|---|--|
| CENTRE HOSPITALIER DE MAUBEUGE | | RDC - WC | |

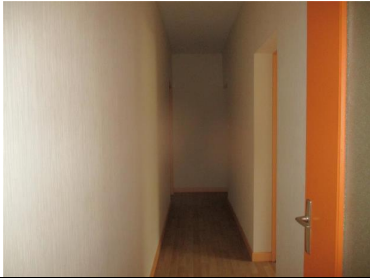
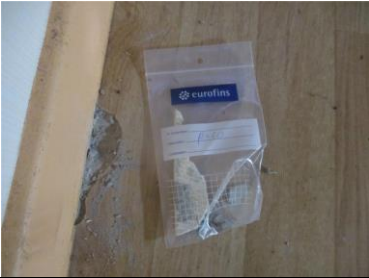
**PRELEVEMENT : P060**

| Vue d'ensemble | | Emplacement | |
|---|---|---|--|
| CENTRE HOSPITALIER DE MAUBEUGE | | RDC - Dégagement n°3 | |

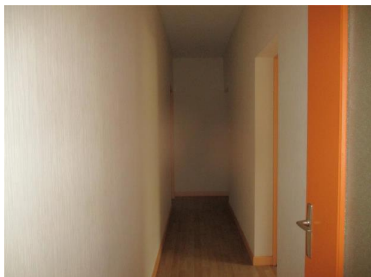
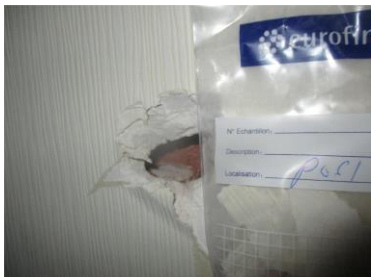
**PRELEVEMENT : P061**

| Vue d'ensemble | | Emplacement | |
|---|---|---|--|
| CENTRE HOSPITALIER DE MAUBEUGE | | RDC - Dégagement n°3 | |

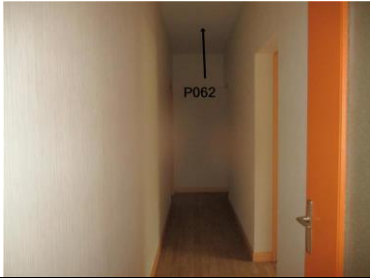
**PRELEVEMENT : P062**

| Vue d'ensemble | | Emplacement | |
|---|---|---|--|
| CENTRE HOSPITALIER DE MAUBEUGE | | RDC - Dégagement n°3 | |

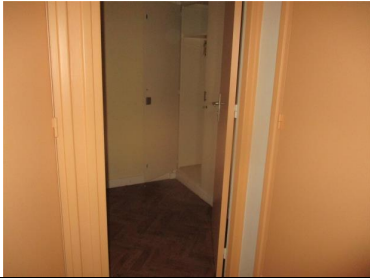
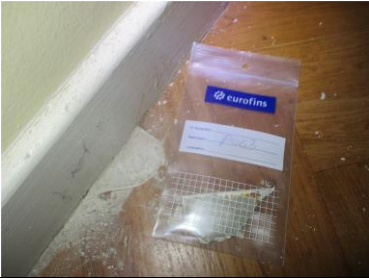
**PRELEVEMENT : P063**

| Vue d'ensemble | | Emplacement | |
|---|---|---|--|
| CENTRE HOSPITALIER DE MAUBEUGE | | RDC - Dressing 2 | |

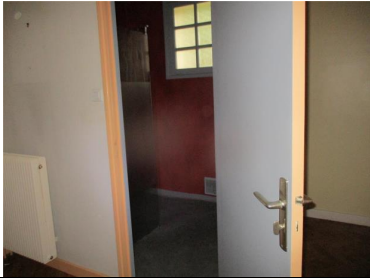
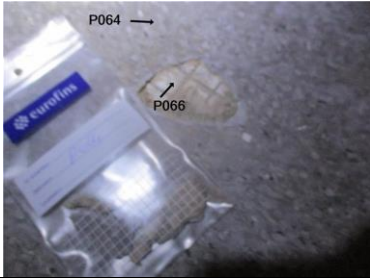
**PRELEVEMENT : P064**

| Vue d'ensemble | | Emplacement | |
|---|---|---|---|
| CENTRE HOSPITALIER DE MAUBEUGE | | | RDC - SDB 2 |

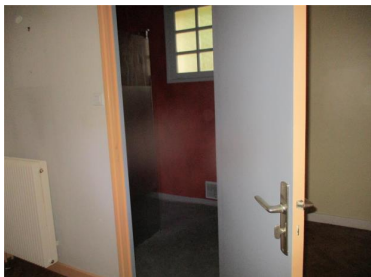
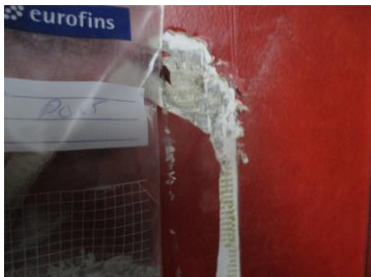
**PRELEVEMENT : P065**

| Vue d'ensemble | | Emplacement | |
|---|---|---|--|
| CENTRE HOSPITALIER DE MAUBEUGE | | RDC - SDB 2 | |

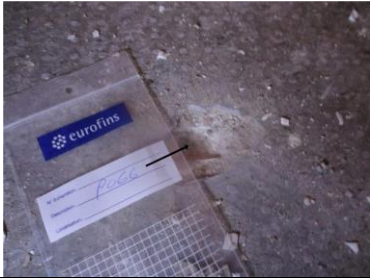
**PRELEVEMENT : P066**

| Vue d'ensemble | | Emplacement | |
|---|---|---|--|
| CENTRE HOSPITALIER DE MAUBEUGE | | RDC - SDB 2 | |

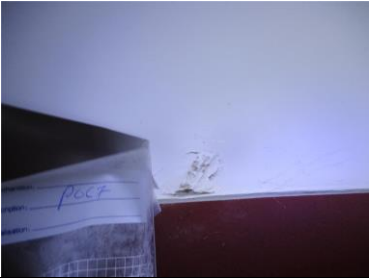
**PRELEVEMENT : P067**

| Vue d'ensemble | | Emplacement | |
|---|---|---|--|
| CENTRE HOSPITALIER DE MAUBEUGE | | RDC - SDB 2 | |

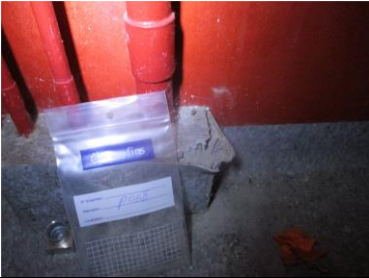
**PRELEVEMENT : P068**

| Vue d'ensemble | | Emplacement | |
|---|---|---|--|
| CENTRE HOSPITALIER DE MAUBEUGE | | RDC - SDB 2 | |

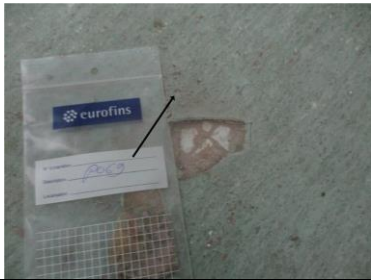
**PRELEVEMENT : P069**

| Vue d'ensemble | | Emplacement | |
|---|---|---|--|
| CENTRE HOSPITALIER DE MAUBEUGE | | RDC - SDB 3 | |

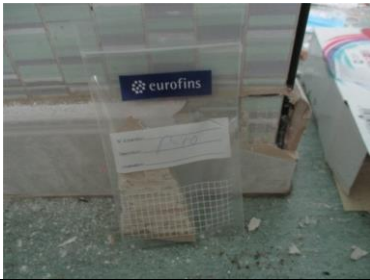
**PRELEVEMENT : P070**

| Vue d'ensemble | | Emplacement | |
|---|---|---|---|
| CENTRE HOSPITALIER DE MAUBEUGE | | | RDC - SDB 3 |

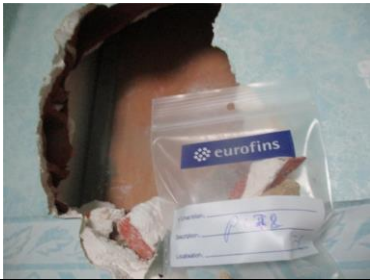
**PRELEVEMENT : P072**

| Vue d'ensemble | | Emplacement | |
|---|---|---|--|
| CENTRE HOSPITALIER DE MAUBEUGE | | RDC - SDB 3 | |

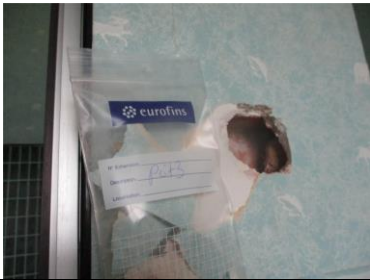
**PRELEVEMENT : P073**

| Vue d'ensemble | | Emplacement | |
|---|---|---|--|
| CENTRE HOSPITALIER DE MAUBEUGE | | RDC - SDB 3 | |

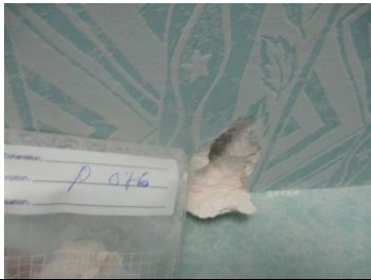
**PRELEVEMENT : P076**

| Vue d'ensemble | | Emplacement | |
|---|---|---|--|
| CENTRE HOSPITALIER DE MAUBEUGE | | RDC - SDB 3 | |

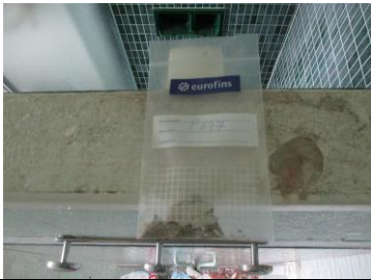
**PRELEVEMENT : P077**

| Vue d'ensemble | | Emplacement | |
|---|---|---|--|
| CENTRE HOSPITALIER DE MAUBEUGE | | RDC - SDB 3 | |

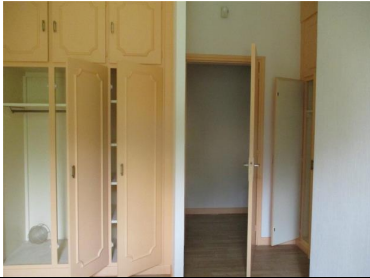
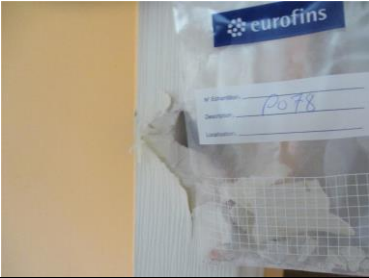
**PRELEVEMENT : P078**

| Vue d'ensemble | | Emplacement | |
|---|---|---|--|
| CENTRE HOSPITALIER DE MAUBEUGE | | RDC - Chambre 4 | |

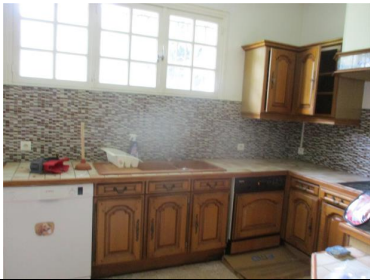
**PRELEVEMENT : P079**

| Vue d'ensemble | | Emplacement | |
|---|---|---|--|
| CENTRE HOSPITALIER DE MAUBEUGE | | RDC - Cuisine | |

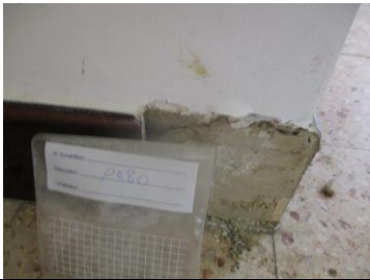
**PRELEVEMENT : P080**

| Vue d'ensemble | | Emplacement | |
|---|---|---|--|
| CENTRE HOSPITALIER DE MAUBEUGE | | RDC - Cuisine | |

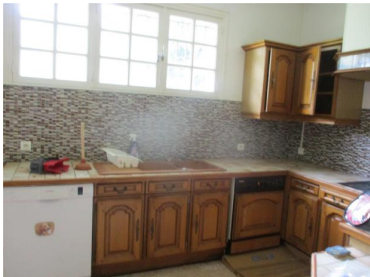
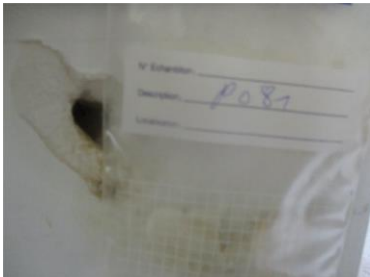
**PRELEVEMENT : P081**

| Vue d'ensemble | | Emplacement | |
|---|---|---|--|
| CENTRE HOSPITALIER DE MAUBEUGE | | RDC - Cuisine | |

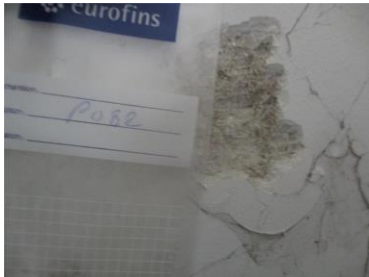
**PRELEVEMENT : P082**

| Vue d'ensemble | | Emplacement | |
|---|---|---|--|
| CENTRE HOSPITALIER DE MAUBEUGE | | RDC - Cuisine | |

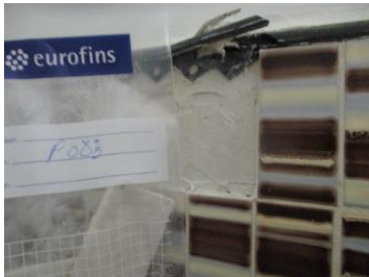
**PRELEVEMENT : P083**

| Vue d'ensemble | | Emplacement | |
|---|---|---|--|
| CENTRE HOSPITALIER DE MAUBEUGE | | RDC - Cuisine | |

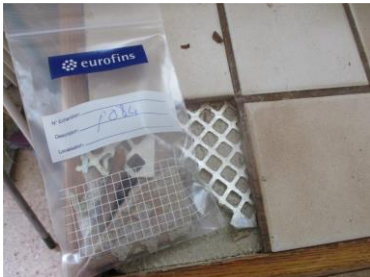
**PRELEVEMENT : P084**

| Vue d'ensemble | | Emplacement | |
|---|---|---|--|
| CENTRE HOSPITALIER DE MAUBEUGE | | RDC - Cuisine | |

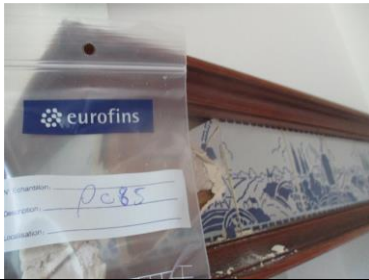
**PRELEVEMENT : P085**

| Vue d'ensemble | | Emplacement | |
|---|---|---|--|
| CENTRE HOSPITALIER DE MAUBEUGE | | RDC - Cuisine | |

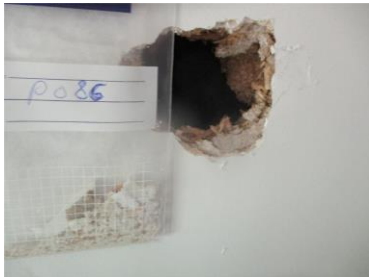
**PRELEVEMENT : P086**

| Vue d'ensemble | | Emplacement | |
|---|---|---|--|
| CENTRE HOSPITALIER DE MAUBEUGE | | RDC - Cuisine | |

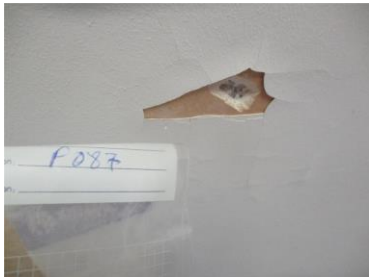
**PRELEVEMENT : P087**

| Vue d'ensemble | | Emplacement | |
|---|---|---|--|
| CENTRE HOSPITALIER DE MAUBEUGE | | RDC - Cuisine | |

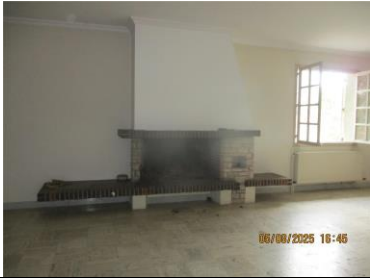
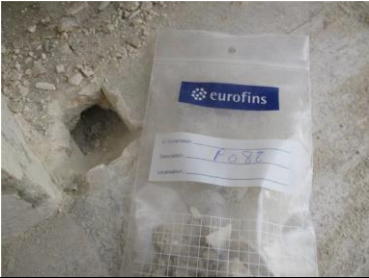
**PRELEVEMENT : P088**

| Vue d'ensemble | | Emplacement | |
|---|---|---|--|
| CENTRE HOSPITALIER DE MAUBEUGE | | RDC - Salon / Séjour | |
| Colle de carrelage | 05/08/2025 | DESRUMAUX Bruno | |
| Revêtement de sol - Sol | | | |
| <b>Absence d'amiante</b> | | | |
| J01-COUCHE | AR-25-HB-082919-01 | Fibres d'amiante non détectées | |

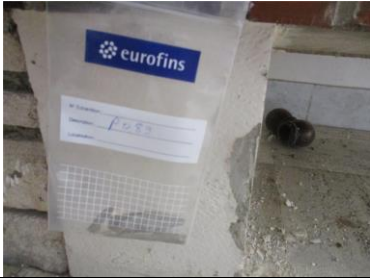
**PRELEVEMENT : P089**

| Vue d'ensemble | | Emplacement | |
|---|---|---|--|
| CENTRE HOSPITALIER DE MAUBEUGE | | RDC - Salon / Séjour | |
| Enduit plâtreux - Peinture | 05/08/2025 | DESRUMAUX Bruno | |
| Revêtement de sol - Sol | | | |
| <b>Absence d'amiante</b> | | | |
| J01-COUCHE | AR-25-HB-082919-01 | Fibres d'amiante non détectées | |

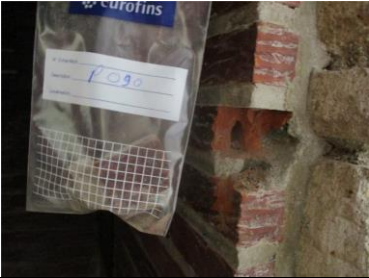
## PRELEVEMENT : P090

| Vue d'ensemble | | Emplacement | |
|---|---|---|--|
| CENTRE HOSPITALIER DE MAUBEUGE | | RDC - Salon / Séjour | |
| Joint d'assemblage | 05/08/2025 | DESRUMAUX Bruno | |
| Revêtement de murs - Murs | | | |
| Absence d'amiante | | | |
| J01-COUCHE | AR-25-HB-082919-01 | Fibres d'amiante non détectées | |
| 001-COUCHE | AR-25-HB-082919-01 | Fibres d'amiante non détectées | |

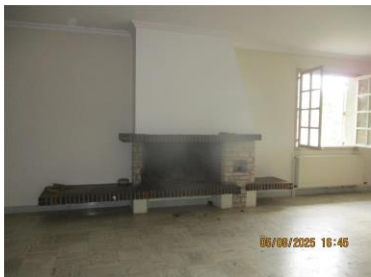
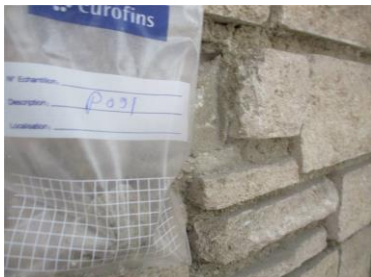
**PRELEVEMENT : P091**

| Vue d'ensemble | | Emplacement | |
|---|---|---|--|
| CENTRE HOSPITALIER DE MAUBEUGE | | RDC - Salon / Séjour | |
| Joint d'assemblage | 05/08/2025 | DESRUMAUX Bruno | |
| Revêtement de murs - Murs | | | |
| <b>Absence d'amiante</b> | | | |
| J01-COUCHE | AR-25-HB-082919-01 | Fibres d'amiante non détectées | |

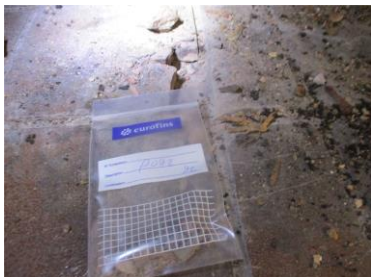
**PRELEVEMENT : P092**

| Vue d'ensemble | | Emplacement | |
|---|---|---|--|
| CENTRE HOSPITALIER DE MAUBEUGE | | RDC - Salon / Séjour | |

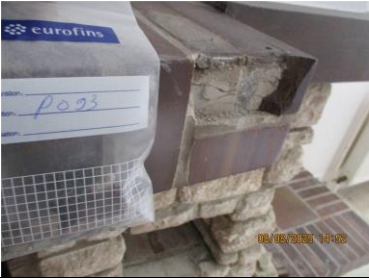
**PRELEVEMENT : P093**

| Vue d'ensemble | | Emplacement | |
|---|---|---|--|
| CENTRE HOSPITALIER DE MAUBEUGE | | RDC - Salon / Séjour | |

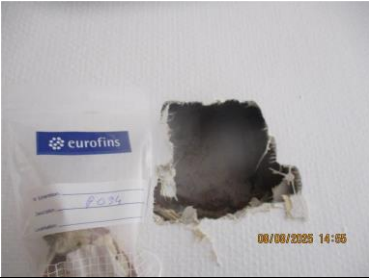
**PRELEVEMENT : P094**

| Vue d'ensemble | | Emplacement | |
|---|---|---|--|
| CENTRE HOSPITALIER DE MAUBEUGE | | RDC - Salon / Séjour | |

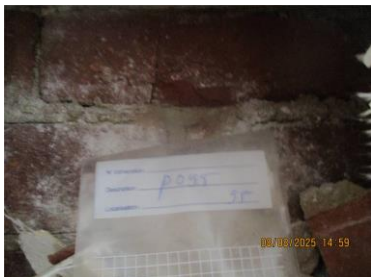
**PRELEVEMENT : P095**

| Vue d'ensemble | | Emplacement | |
|---|---|---|--|
| CENTRE HOSPITALIER DE MAUBEUGE | | RDC - Salon / Séjour | |

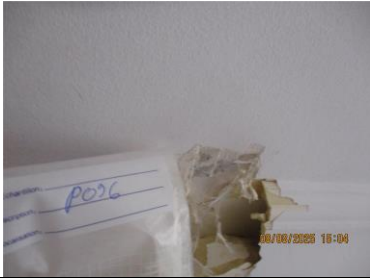
**PRELEVEMENT : P096**

| Vue d'ensemble | | Emplacement | |
|---|---|---|--|
| CENTRE HOSPITALIER DE MAUBEUGE | | RDC - Salon / Séjour | |

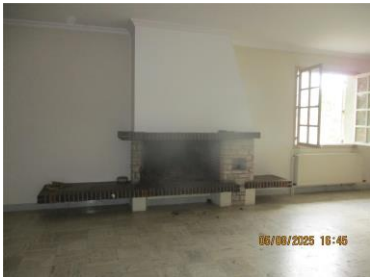
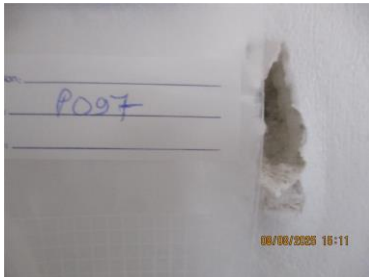
**PRELEVEMENT : P097**

| Vue d'ensemble | | Emplacement | |
|---|---|---|--|
| CENTRE HOSPITALIER DE MAUBEUGE | | RDC - Salon / Séjour | |

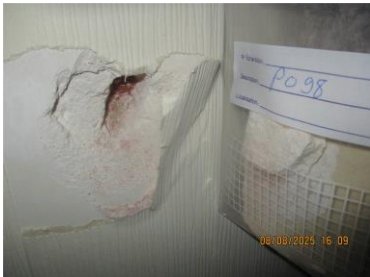
**PRELEVEMENT : P098**

| Vue d'ensemble | | Emplacement | |
|---|---|---|--|
| CENTRE HOSPITALIER DE MAUBEUGE | | RDC - Salon / Séjour | |
| 001-COUCHE | AR-25-HB-082919-01 | Fibres d'amiante non détectées | |

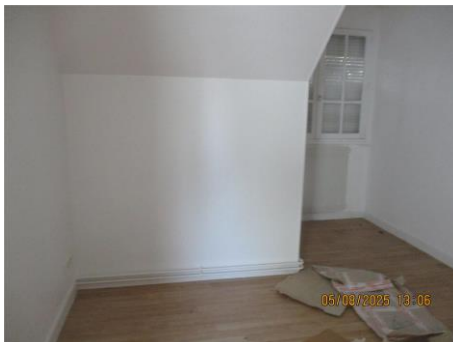
**PRELEVEMENT : P099**
**Emplacement**

| Nom du client | Numéro de dossier | Partie d'ouvrage |
|---|---|---|
| CENTRE HOSPITALIER DE MAUBEUGE | | R+1 - Chambre 1 |
| Enduit plâtreux / Peinture | | |

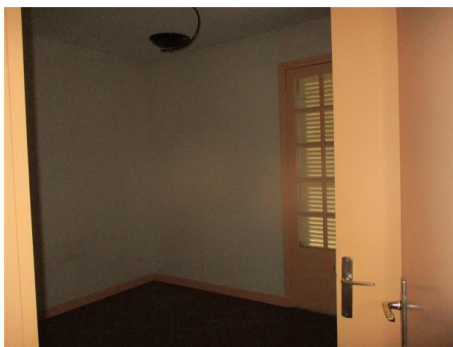
**PRELEVEMENT : P100**
**Emplacement**

| Nom du client | Numéro de dossier | Partie d'ouvrage |
|---|---|---|
| CENTRE HOSPITALIER DE MAUBEUGE | | RDC - Chambre 6 |
