Bat G2D-0496 – Nef Lourde et Magasin  
climatisé

Site militaire de la Base Navale de Brest (29)

## RAPPORT DE DIAGNOSTIC STRUCTUREL

**ETUDES ET DIAGNOSTIC DES STRUCTURES,  
DES PERFORMANCES FEU ET DES EQUIPEMENTS ANNEXES**  
**Bâtiment G2D-0496**  
**SITE MILITAIRE DE LA BASE NAVALE DE BREST (29)**

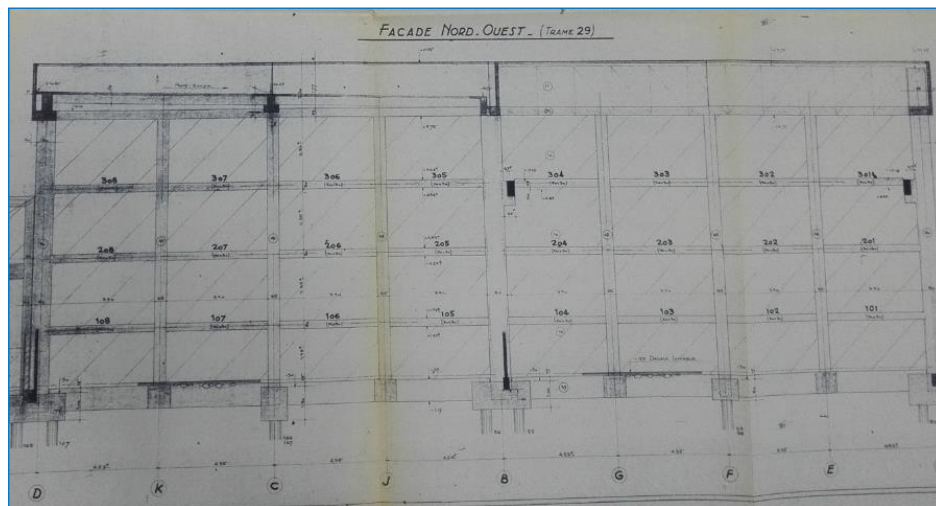
Figure 8. Elévation sur la façade nord-ouest

En façade nord-ouest, on note la présence de quelques reprises de béton ponctuelles. L'ensemble est en bon état apparent.

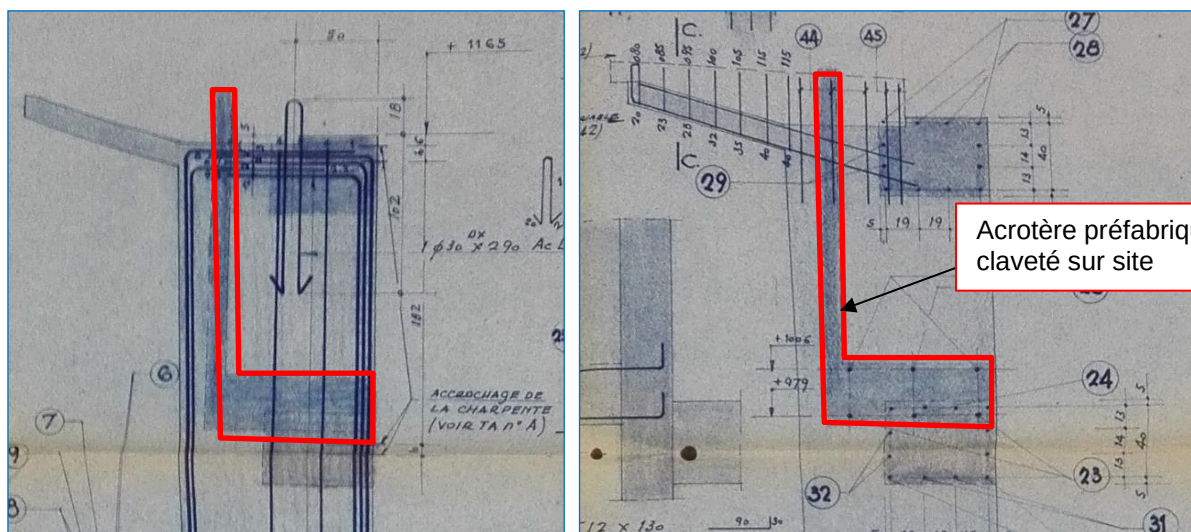
Figure 11. Extrait du plan de ferrailage du poteau A14-A16

Leur forme caractéristique oblique indique qu'elles résultent d'un défaut de ferrailage à l'effort tranchant des voiles d'acrotères de parts et d'autres de l'ouverture. L'étude des plans d'archive indique qu'aucun ferrailage de renforcement n'a été mis en place dans ces portions de voile pour absorber les charges de poids propre de la corniche.

Ces charges supplémentaires apportées par la corniche ont provoqué la fissuration des acrotères par défaut de ferrailage. Elles se diffusent naturellement à 45 degrés vers les structures verticales les plus raides.

La fissuration des voiles d'acrotère ne génère aucune problématique de stabilité des structures. Néanmoins, le traitement des fissures devra être réalisé afin de prévenir des phénomènes de dissolution de la matrice béton liés à l'écoulement des eaux de pluie.

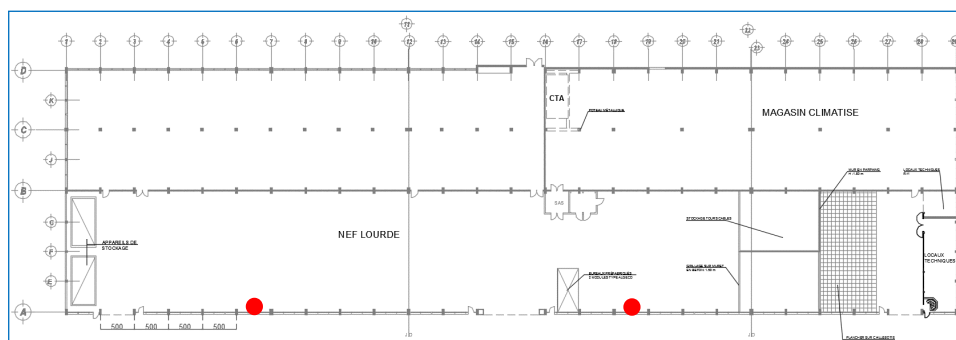
Figure 16. Localisation des ouvertures en file A

L'inspection de la file A met en évidence la présence de 2 percements traversants probablement réalisés pour le passage d'anciennes gaines.

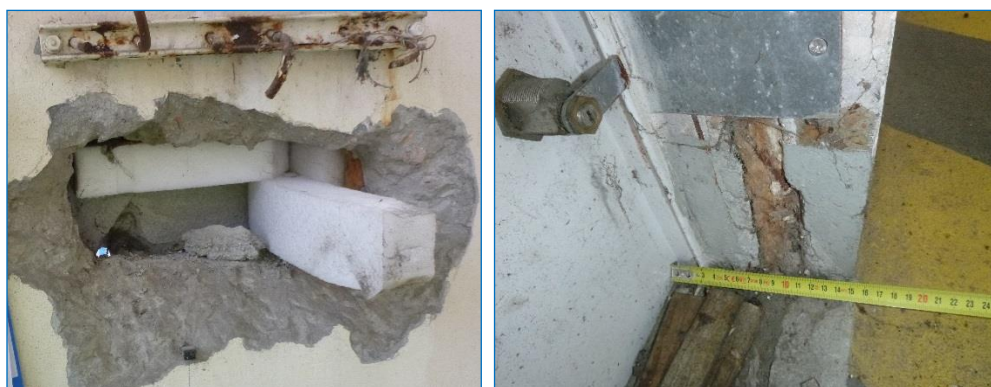
Figure 17. Constitution des allèges en façade nord-est

Les remplissages en partie basse de façade sont constitués de panneaux en béton armé de hauteur 2.50m. Ces panneaux ont une épaisseur de 15cm et intègrent 5cm d'isolant de type laine de verre à mi-épaisseur.

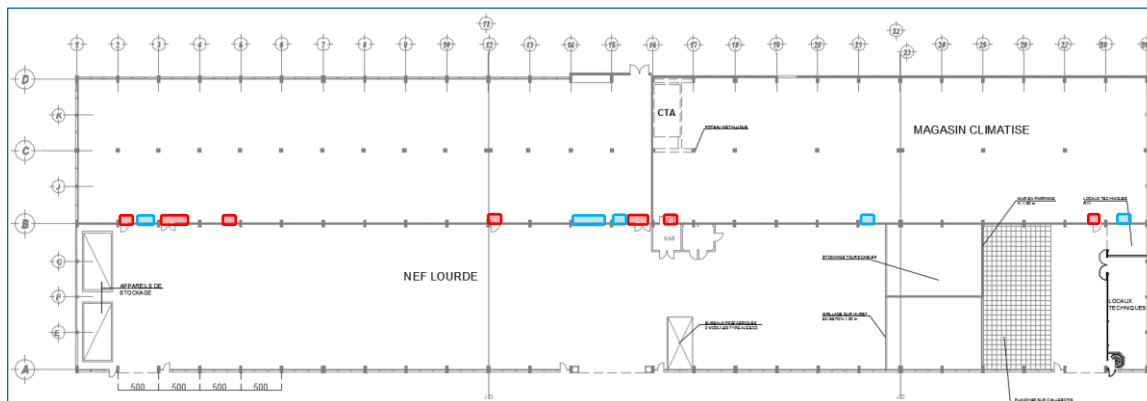
Figure 19. Localisation des baies existantes et des ouvertures comblées

L'inspection de la file B met en évidence la présence de plusieurs baies de liaison avec la nef mitoyenne, aménagées au cours de la vie de l'ouvrage, d'autres ayant été comblées.

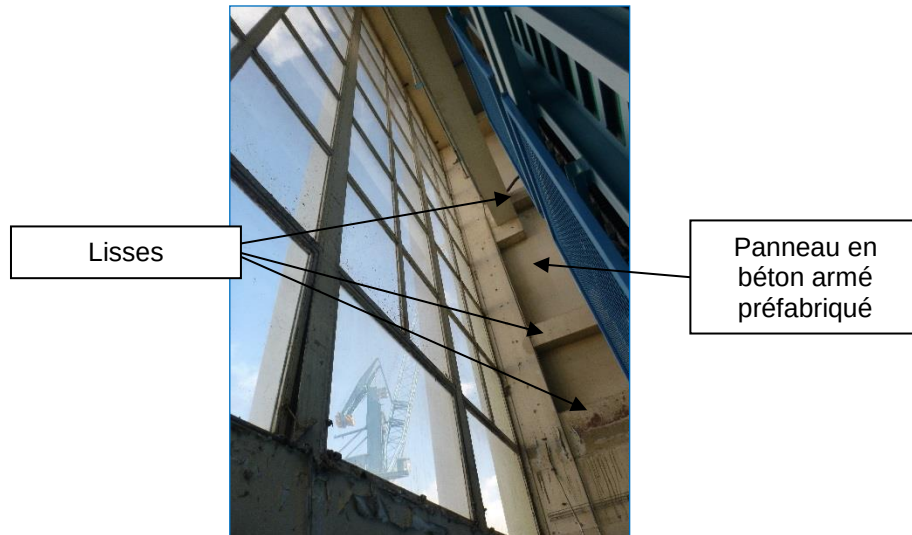
Figure 25. Vue de l'ossature du pignon sud de la nef lourde

L'inspection visuelle et l'utilisation d'un RADAR sur le pignon sud de la nef lourde mettent en évidence que le mur est constitué de panneaux préfabriqués en béton armé, d'épaisseur 10cm et de hauteur approximative 2.50m, empilés les uns aux autres, jusqu'en sous-face d'acrotère, situé à environ 10 mètres de hauteur.

Le mur est doublé de panneaux de plâtre type BA13, montés sur rails jusqu'à la première lisse située à une hauteur de 2.75m. La cloison est fortement dégradée.

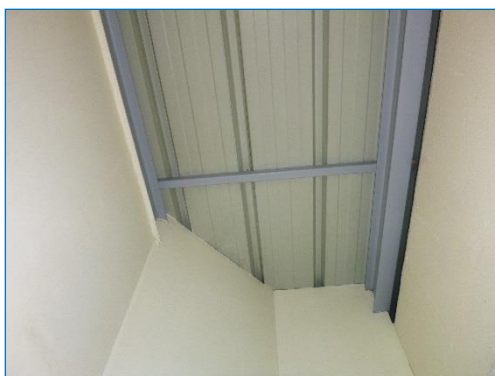
Figure 29. Vue de la toiture des locaux techniques situés dans la nef lourde

Le niveau R+1 est couvert par une toiture de type bacs aciers ondulés, posés sur une ossature métallique. Le rôle de cette toiture à l'intérieur de la nef est justifié par la nécessité de protéger les équipements électriques en cas de fuite de la couverture de la nef lourde.

L'ensemble est en très bon état. Aucun désordre structurel n'est observé.

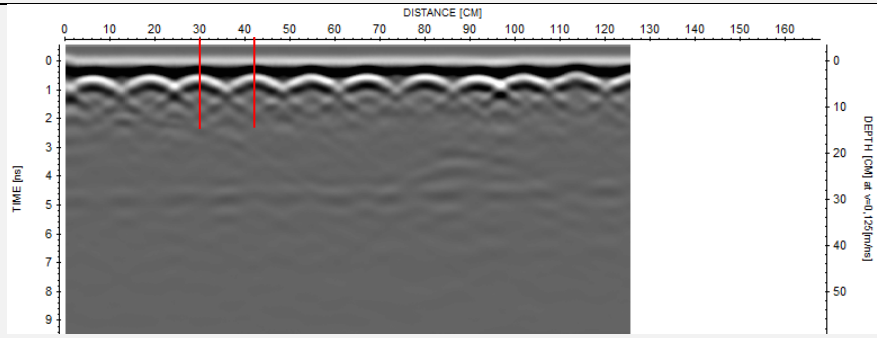
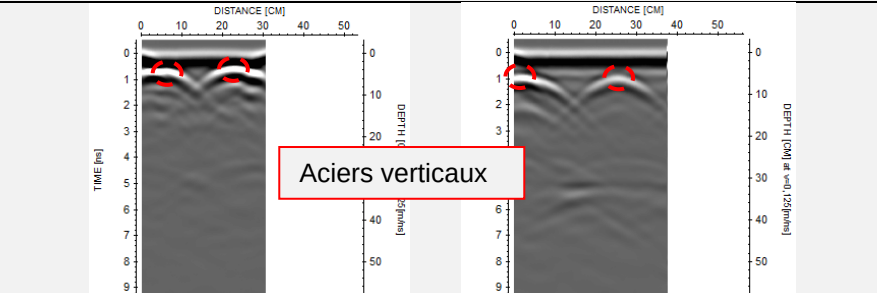
| E1 – Enregistrement RADAR | | Sens de passage et analyse |

| E1 – Enregistrement RADAR | | Sens de passage et analyse |
|---|--|---|
| | | <p><u>Vertical</u><br/>Cadres, esp.120mm<br/>Enrobages<br/>- 2.5 à 3cm</p> |
| | | <p><u>Horizontal</u><br/><u>a/ face avant</u><br/>2 aciers verticaux<br/>Enrobage - 3cm<br/><u>b/ face latérale</u><br/>2 aciers verticaux sur une<br/>demi-longueur<br/>Enrobage - 5 à 6cm</p> |

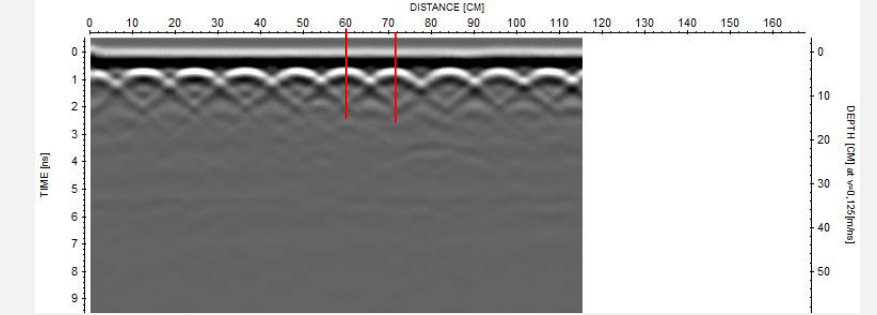
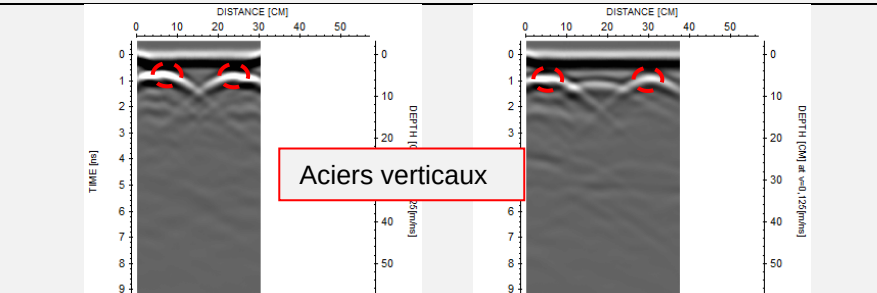
| E2 – Enregistrement RADAR | | Sens de passage et analyse |

| E2 – Enregistrement RADAR | | Sens de passage et analyse |
|---|--|---|
| | | <p><u>Vertical</u><br/>Cadres, esp.120mm<br/>Enrobages<br/>- 3.5 à 4.5cm</p> |
| | | <p><u>Horizontal</u><br/><u>a/ face avant</u><br/>2 aciers verticaux<br/>Enrobage - 4cm<br/><u>b/ face latérale</u><br/>2 aciers verticaux sur une<br/>demi-longueur<br/>Enrobage – 4.5 à 5.5cm</p> |

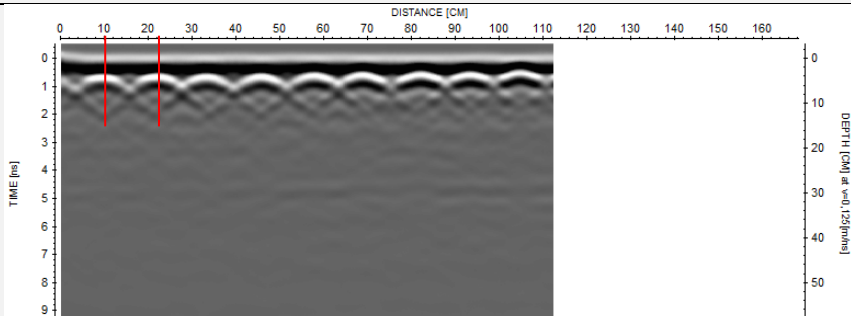
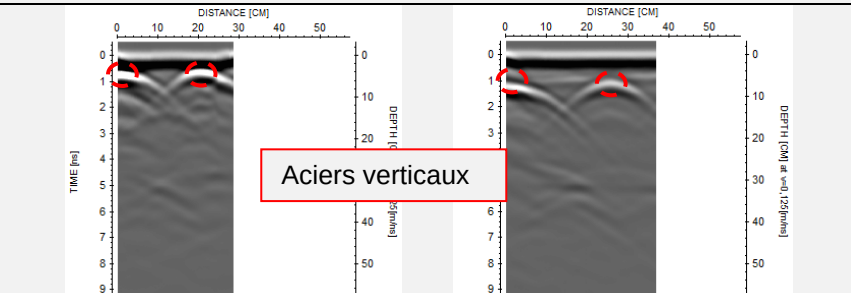
| E3 – Enregistrement RADAR | | Sens de passage et analyse |

| E3 – Enregistrement RADAR | | Sens de passage et analyse |
|---|--|---|
| | | <p><u>Vertical</u><br/>Cadres, esp.120mm<br/>Enrobages<br/>- 3 à 4cm</p> |
| | | <p><u>Horizontal</u><br/><u>a/ face avant</u><br/>2 aciers verticaux<br/>Enrobage - 3cm<br/><u>b/ face latérale</u><br/>2 aciers verticaux sur une<br/>demi-longueur<br/>Enrobage – 6cm</p> |

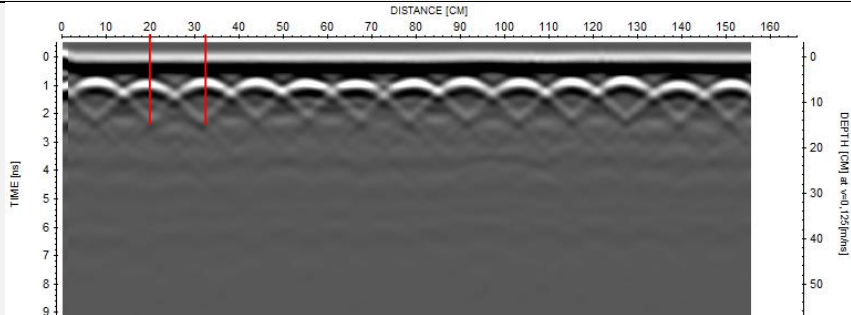
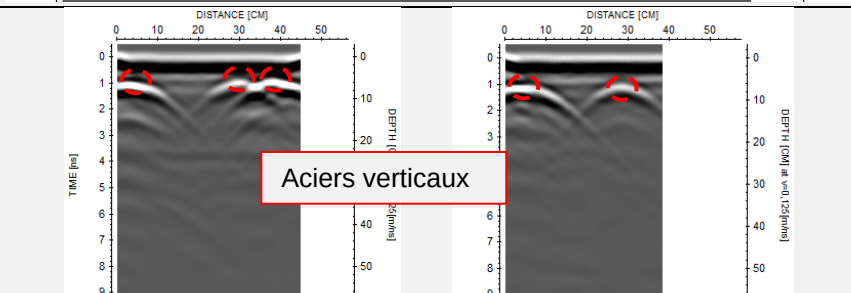
| E4 – Enregistrement RADAR | | Sens de passage et analyse |

| E4 – Enregistrement RADAR | | Sens de passage et analyse |
|---|--|---|
| | | <p><u>Vertical</u><br/>Cadres, esp.120mm<br/>Enrobages<br/>- 4 à 5cm</p> |
| | | <p><u>Horizontal</u><br/><u>a/ face avant</u><br/>3 aciers verticaux<br/>Enrobage - 5cm<br/><u>b/ face latérale</u><br/>2 aciers verticaux sur une<br/>demi-longueur<br/>Enrobage – 6cm</p> |

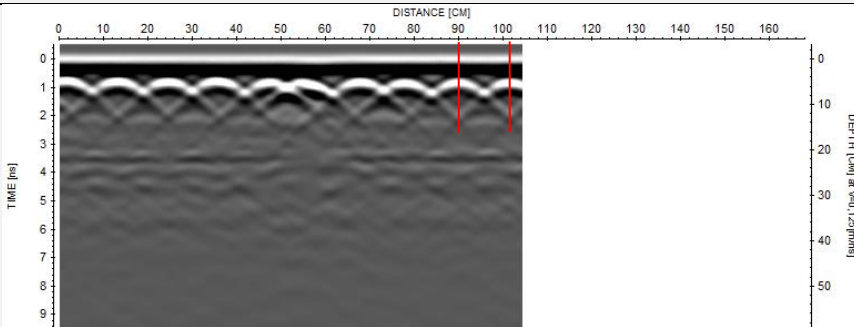
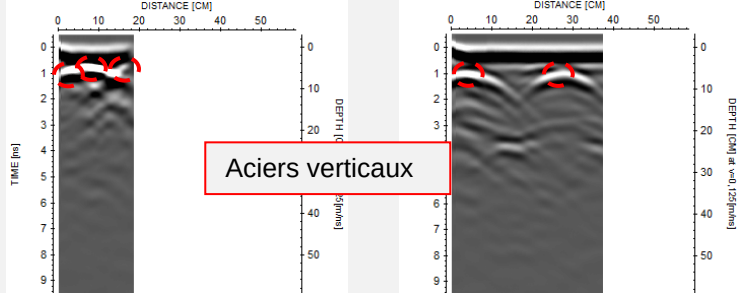
| E5 – Enregistrement RADAR | | Sens de passage et analyse |

| E5 – Enregistrement RADAR | | Sens de passage et analyse |
|---|--|---|
| | | <p><u>Vertical</u><br/>Cadres, esp.120mm<br/>Enrobages<br/>- 4 à 5cm</p> |
| | | <p><u>Horizontal</u><br/><u>a/ face avant</u><br/>3 aciers verticaux<br/>Enrobage – 4 à 5cm<br/><u>b/ face latérale</u><br/>2 aciers verticaux sur une<br/>demi-longueur<br/>Enrobage – 5cm</p> |

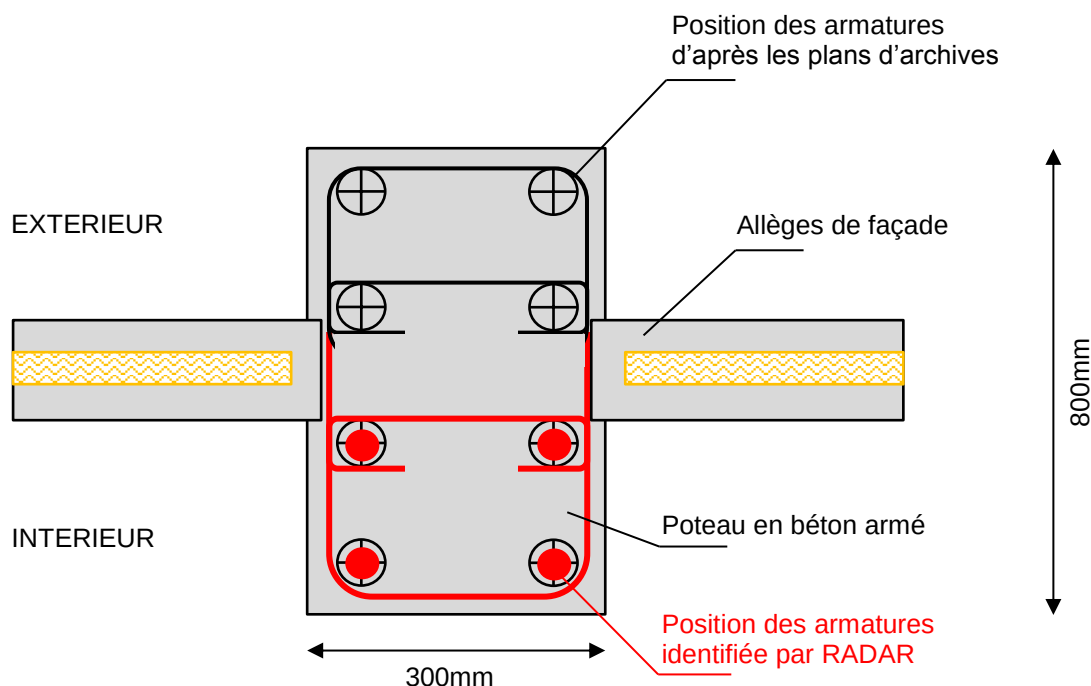
Figure 31. Schéma de corrélation entre les documents d'archives et les investigations sur un poteau courant en file A

Le schéma ci-dessus permet de visualiser la cohérence entre les plans d'archives et les investigations non destructives menées sur les structures verticales. Les plans de ferrailage retrouvés sont jugés fiables.

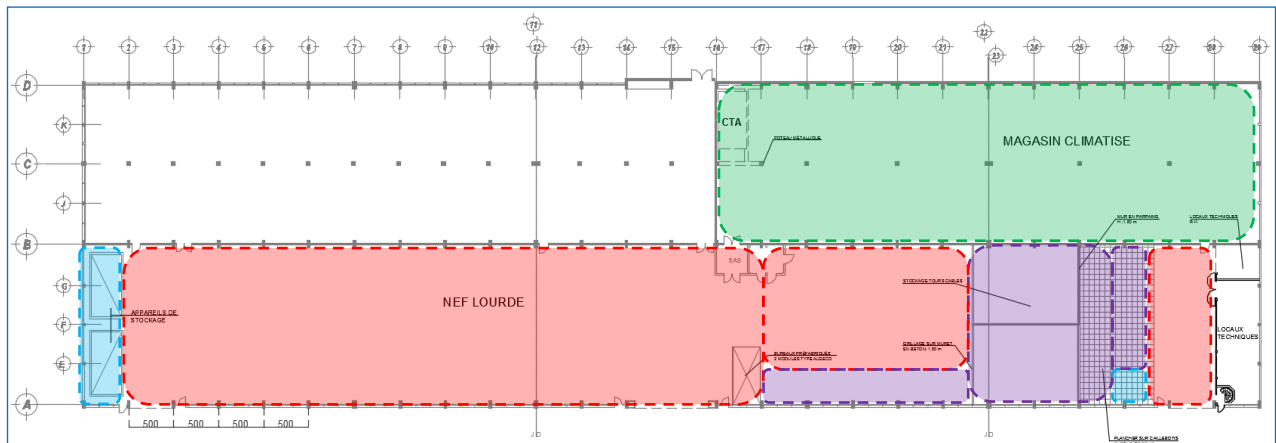
Figure 36. Repérage des dallages

- Dallage récent : absence de désordres
- Ancien dallage : écaillage du revêtement, fracturation et éclats de béton généralisés
- Ancien dallage avec revêtement récent : fissuration ponctuelle
- Ancien dallage avec revêtement amianté : absence de désordres ou désordres non visibles

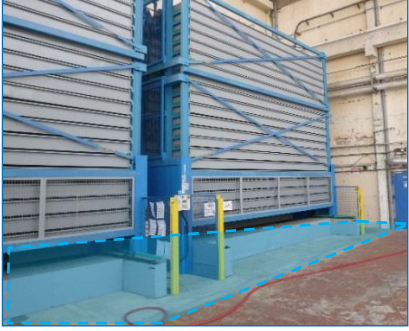
| | <p>Dallage récent situé le long du pignon sud-est de la grande nef</p> |

Sur les dallages récents, aucun désordre n'est observé. On note l'absence de revêtement sous le dallage situé côté sud de la nef lourde.

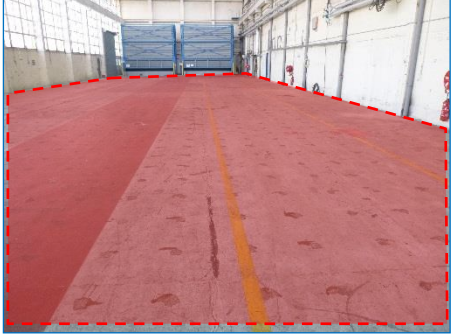
| | <p>Ancien dallage de la grande nef</p> |

Sur les anciens dallages qui n'ont pas subi de réfection, les désordres de degré 1, 2 et 3 sont généralisés.

Les désordres sont liés à l'exploitation du dallage : le stockage et la manipulation de charges lourdes sont en cause. Une fissuration traversante est probable. L'épaisseur et le ferrailage déterminés dans les paragraphes suivants mettent en évidence la faiblesse de la structure existante.

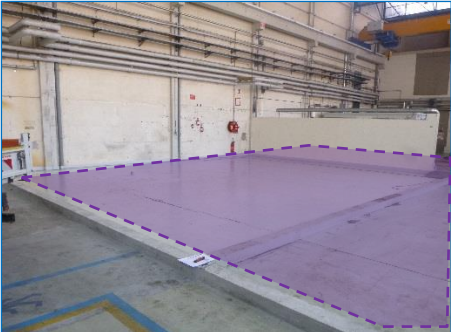
| | <p>Ancien dallage avec revêtement récent</p> |

Pour le dallage ancien avec revêtement récent, le revêtement apparaît de bonne qualité et ne présente que peu de désordres. On note la fissuration excessive au droit de l'arrêt de coulage situé au niveau du joint de dilatation situé en file 22-23. Un traitement est à prévoir si le dallage est conservé.

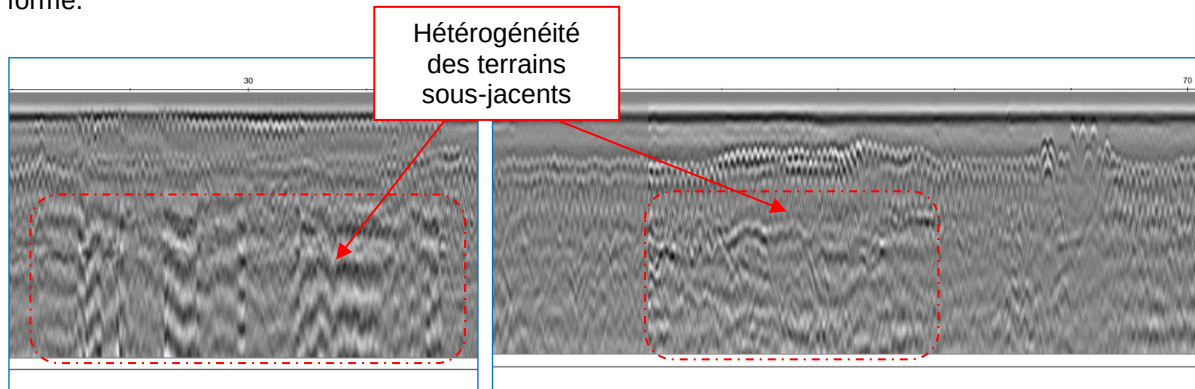
Figure 39. Extraits RADAR de l'enregistrement E2

Après analyse, les enregistrements ne révèlent pas de décompression des terrains sous-jacents. Il apparaît donc que les terrains sur lesquels a été réalisé le dallage ont été correctement compactés à leur mise en œuvre.

On note néanmoins la présence d'irrégularités de la couche de forme : l'hétérogénéité des matériaux constitutifs observée pourrait indiquer un manque de cohésion entre les granulats qui constituent la couche de forme.

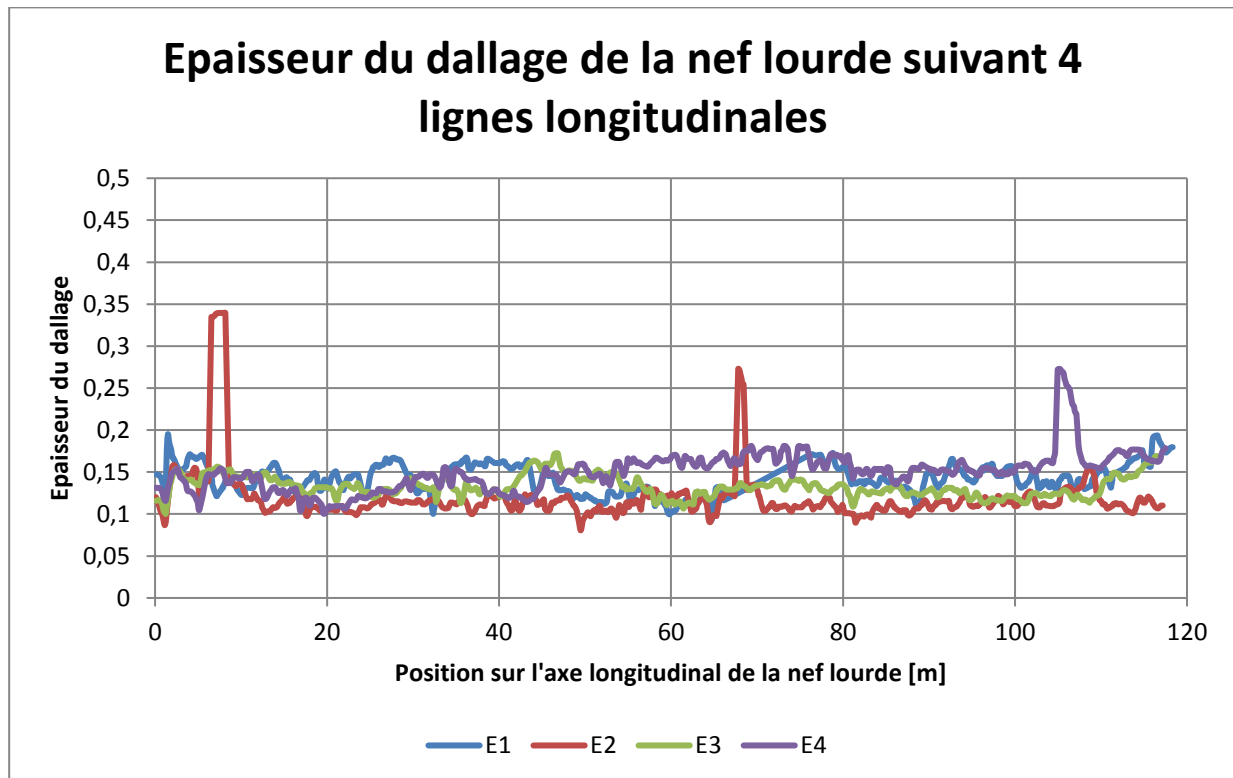
Le graphique permet de relever des discontinuités non repérées précédemment, liées à la présence de caniveaux et de réseaux ponctuels.

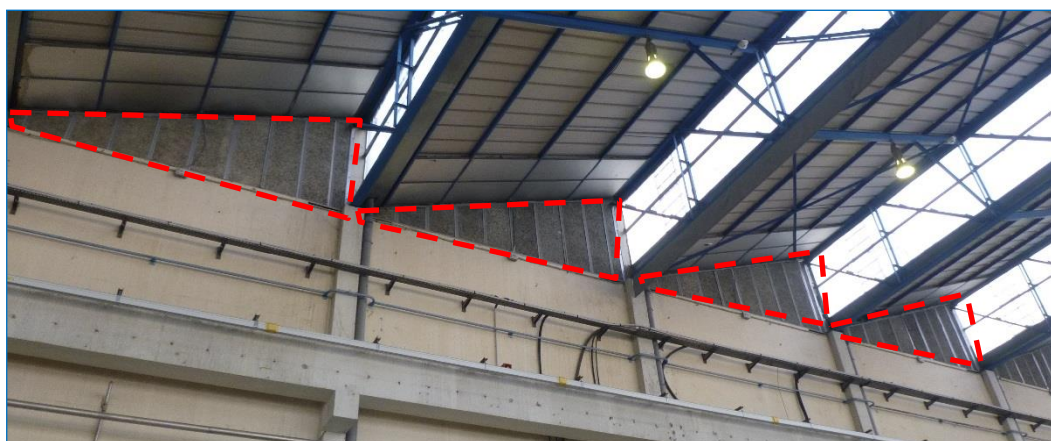
Figure 44. Aperçu de l'isolant thermique séparatif des structures entre la nef lourde et les locaux de la gendarmerie

Cette disposition met en évidence la continuité entre les structures métalliques de part et d'autre de la file B mitoyenne et l'absence de cloisonnement « structurel ». On note cependant la présence d'un isolant thermique (voir le paragraphe sur l'inspection des façades et cloisonnements intérieurs).

La toiture est en excellent état et apparaît quasi neuve. Aucun désordre n'est relevé. L'inspection par nacelle depuis la nef lourde met en évidence l'absence d'isolation en sous-face des bacs de couverture. On observe des panneaux isolants de 4 à 6 centimètres d'épaisseur le long de la file B, ponctuellement manquant ou dégradés par l'humidité, sur une largeur d'environ 1 mètre (Cf. le paragraphe sur l'inspection des charpentes).

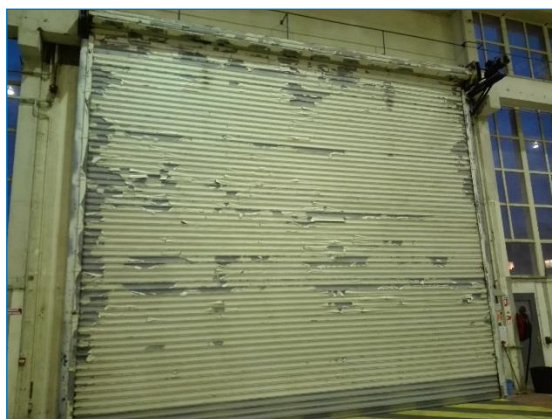
Figure 56. Porte d'accès principale en façade nord – est

La porte industrielle située en façade nord-est apparaît en état moyen bien que fonctionnelle. Le moteur est à l'air libre, sans capot de protection, et l'ensemble est d'apparence datée.

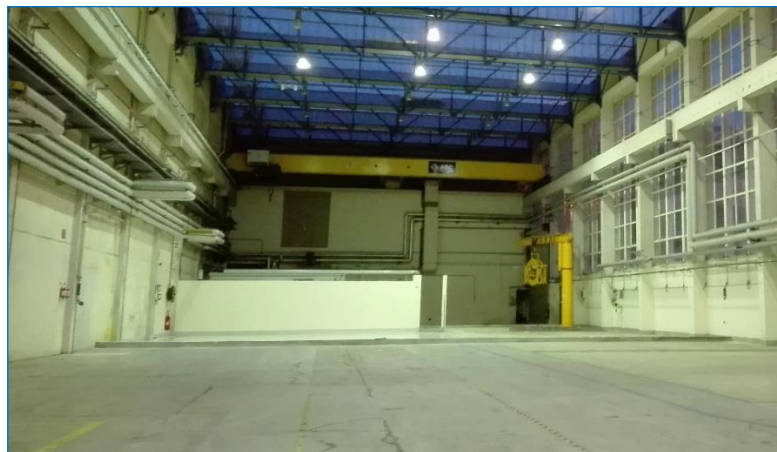
Figure 58. Pont roulant ADC – 10Tonnes

Le pont roulant visible dans la nef lourde est en bon état apparent et fonctionnel. Il semble de conception moderne et paraît avoir reçu un entretien correct. Il est de marque ADC – Fayat Group.

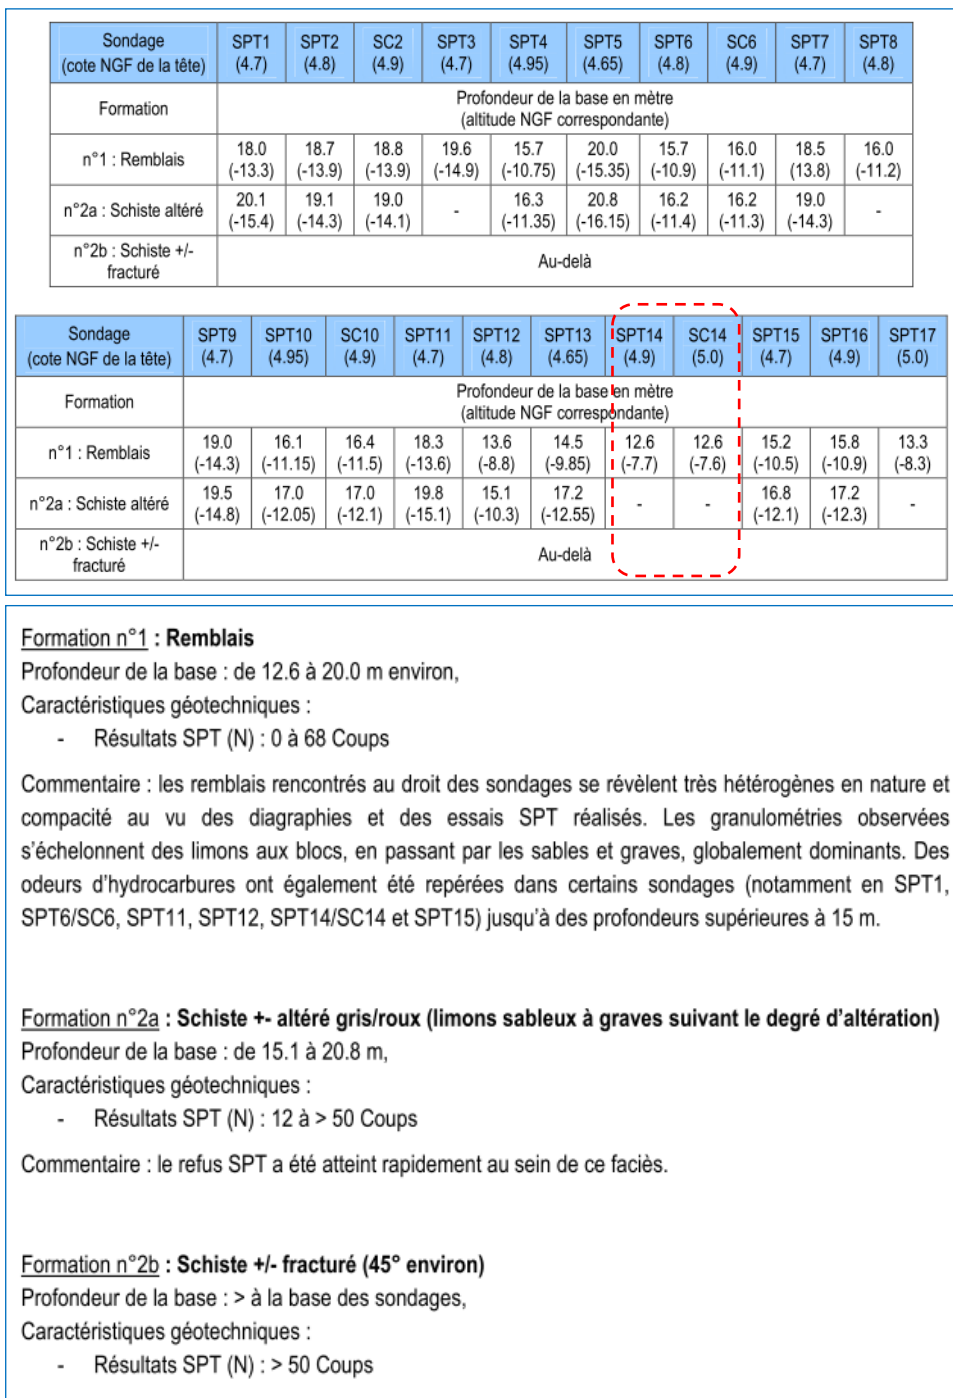
Figure 61. Formations géologiques reconnues

Les résultats des sondages mettent en évidence une formation de remblais posée sur des schistes altérés à une profondeur de 12.6m par rapport au niveau de tête.

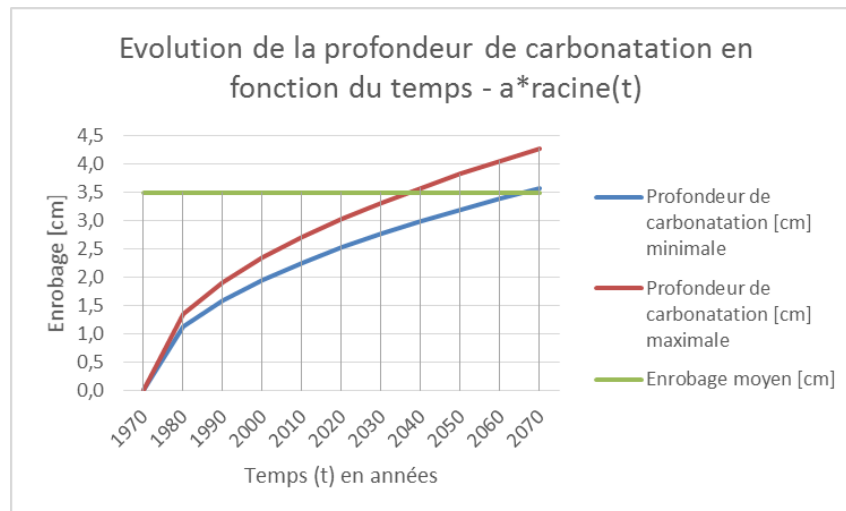
Sur ces éléments les premiers symptômes du processus de dégradation des bétons armés par carbonatation sont observés ce qui nous permet de situer (en première approximation) le front de carbonatation à une profondeur de 2.5 - 3.0cm.

La loi d'évolution de la carbonatation nous permet d'estimer ainsi la profondeur estimée de la carbonatation dans les années à venir.

Nous pouvons supposer que l'apparition de désordres répétitifs de type épaufrures des bétons et armatures corrodées s'amplifiera entre les années 2040 et 2060.

Le phénomène étant inexorable il se poursuivra en s'amplifiant à moins de mettre en œuvre les mesures préventives adéquates. Compte tenu de l'état actuel de l'ouvrage, le ravalement des façades est préconisé.

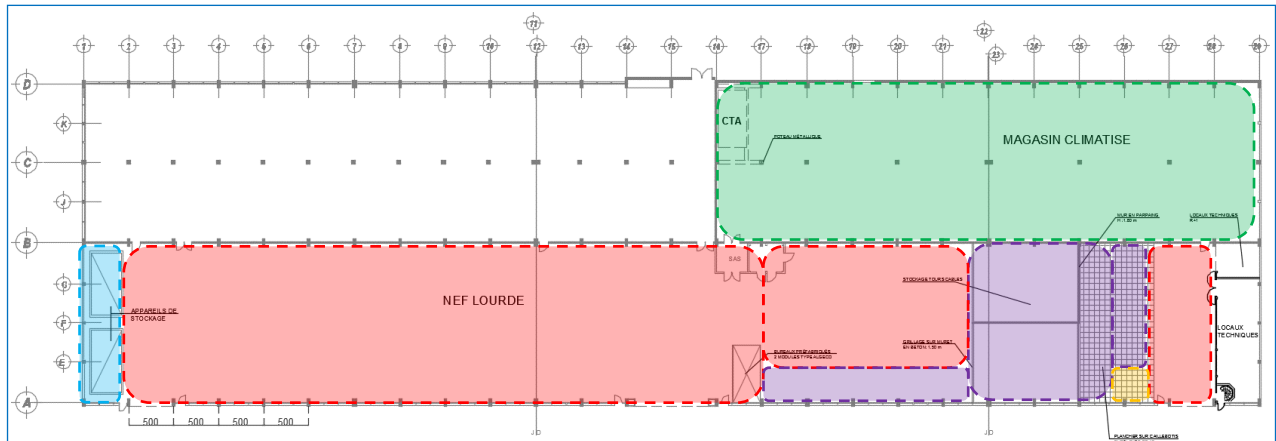
Figure 72. Repérage des dallages

- armé d'une unique nappe d'armature située en intrados (treillis soudé  $\Phi 4 \times \Phi 4 \text{mm}$ , maille  $100 \times 100 \text{mm}$ ) ;
- d'épaisseur comprise entre 8.5 et 13cm ;
- fortement dégradé comme en témoigne les nombreuses fractures, épaufrures, et reprises constatées.

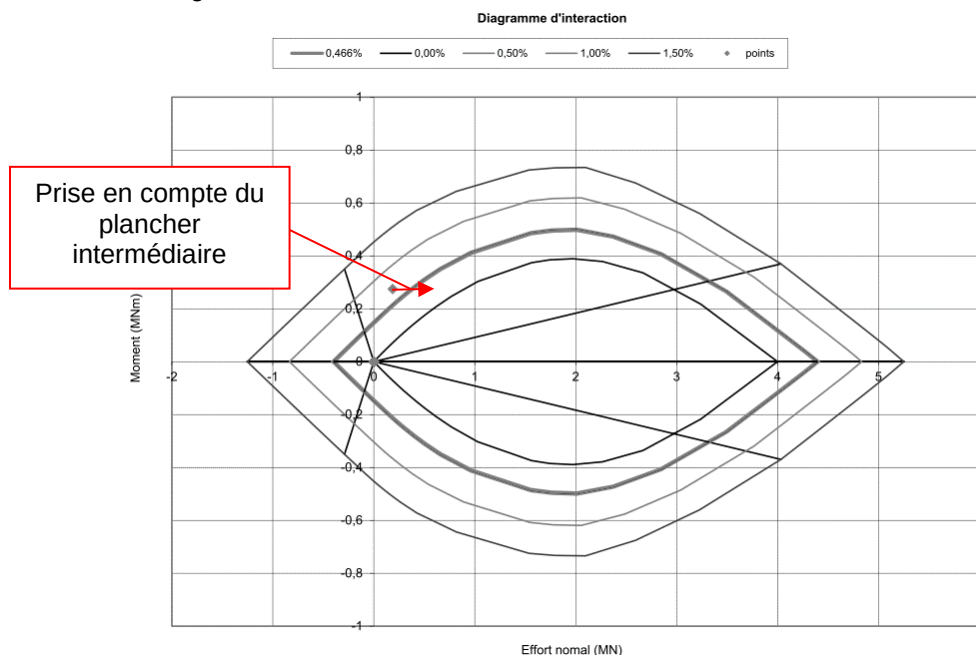
Figure 82. Diagramme d'interaction sur poteau B1-B16

Le calcul réalisé sur les poteaux de la file B1 – B16 met en évidence une légère insuffisance : le couple d'efforts intérieurs (N,M) sors du diagramme d'interaction de la section.

Cette insuffisance est due à l'approximation faite quant aux charges apportées par le plancher des locaux de la gendarmerie qui n'ont pas été prises en compte dans le calcul. La prise en compte du poids propre de plancher aurait pour effet de ramener le couple d'efforts intérieurs (N,M) au sein du diagramme d'interaction comme illustré sur la figure ci-dessous.

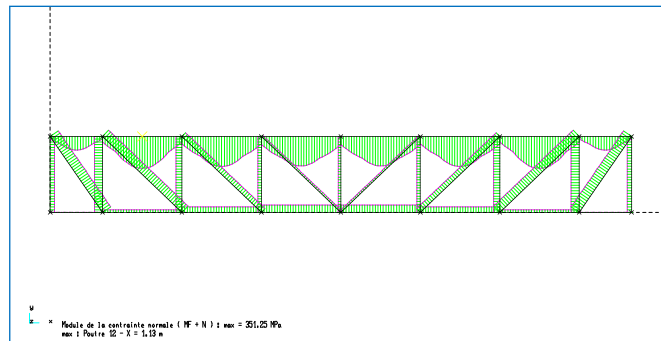
Contrainte maximale égale à 352MPa - inadmissible

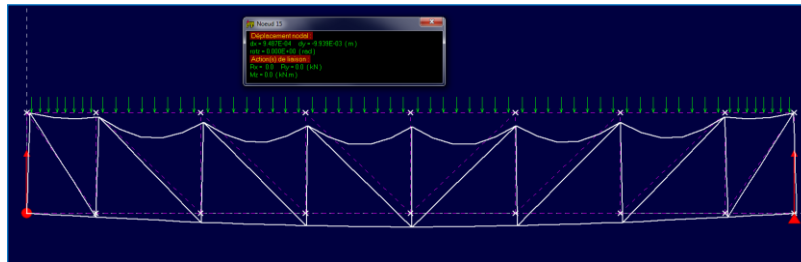
Déplacement nodal maximal de 1cm – déformation admissible

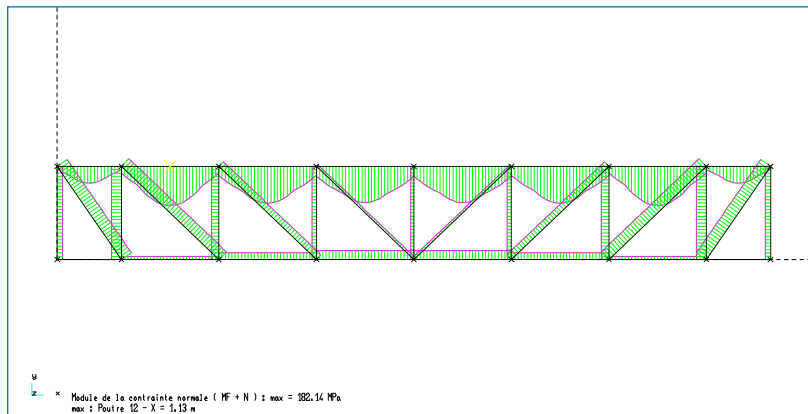
Contrainte maximale de 182MPa – contrainte admissible

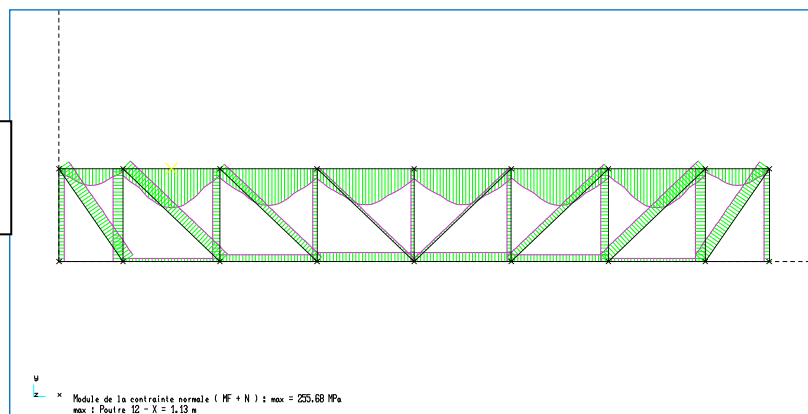
Contrainte maximale de 256MPa – contrainte dépassée

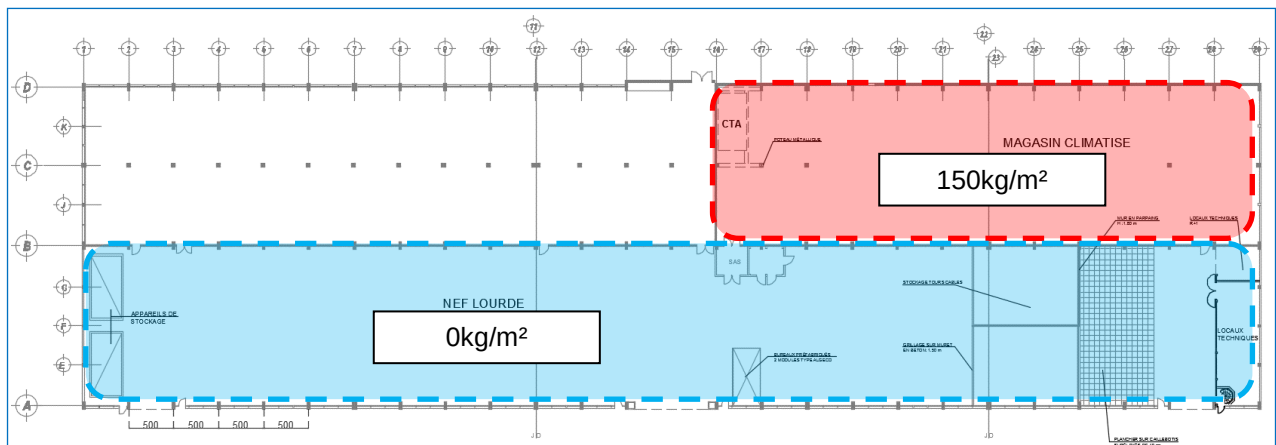
Figure 95. Synthèse des portances identifiées par les investigations

La capacité portante identifiée dans les documents d'archive est fixée égale à  $150\text{kg/m}^2$ . Nous préconisons de limiter cette capacité à  $100\text{kg/m}^2$  en raison des inconnues qui demeurent sur la conservation des éléments de structures d'une part, et sur la majoration de charges apportées par les règlements de calcul actuels d'autre part.

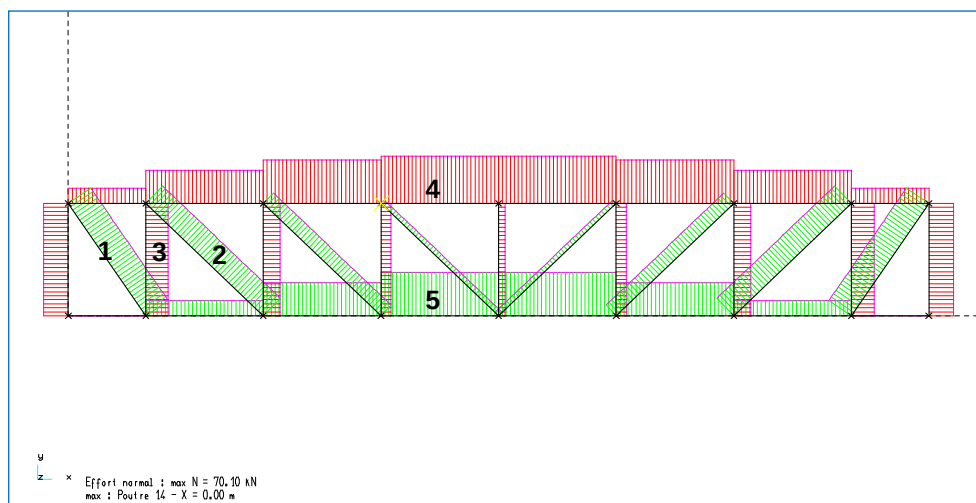
Figure 96. Efforts en combinaison accidentelle avec vent descendant comme action dominante

Une première vérification met en évidence l'instabilité de la membrure supérieure (barre 4) des fermes en situation accidentelle pour cause de flambement.

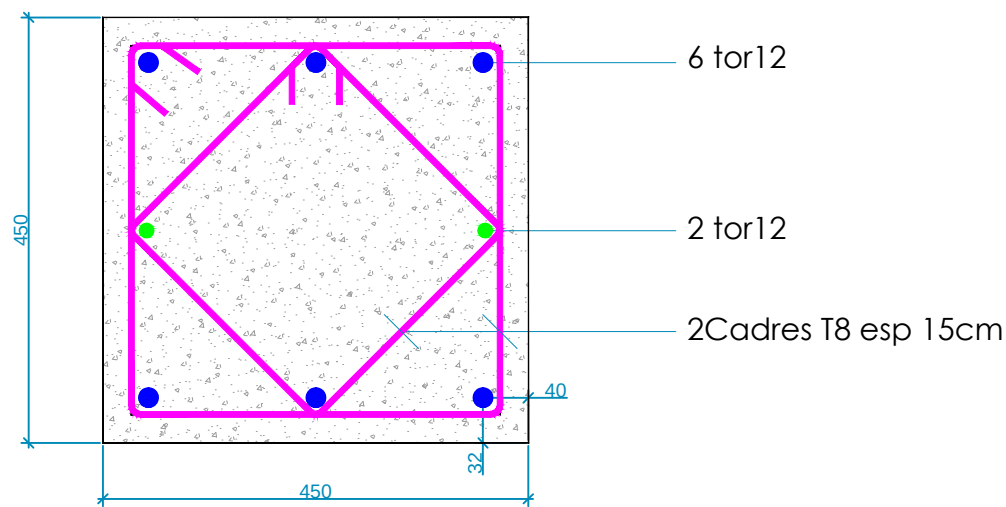
# SONDAGE POTEAU P3

Poteau en BA dim: 45x45cm

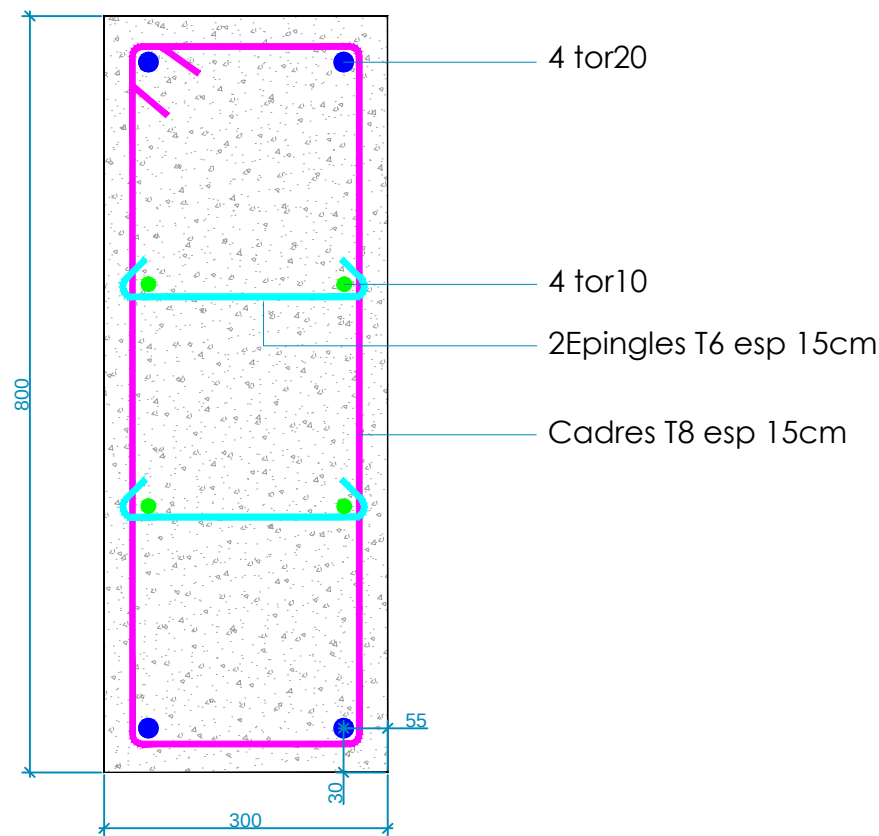
# SONDAGE POTEAU P4

Poteau en BA dim: 30x80cm
