**TYPE DOCUMENT : Rapport de diagnostic**

## DIAGNOSTIC STRUCTUREL – BÂTIMENTS 750 & 751

Lieu : 248 , Boulevard du Général Leclerc, 34700 LODÈVE

Maitrise d'ouvrage : SGAMI SUD

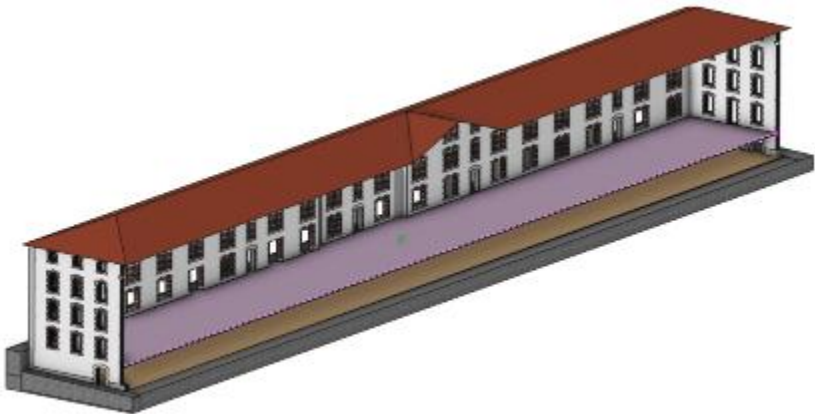
| N° | Localisation | Description | Photo illustrative |
|---|---|---|---|
| 1. | | Le plancher haut, de type mixte poutrelles métalliques et voûtains, présente des fissurations fines, des traces d’humidité ainsi que des altérations ponctuelles des enduits. La présence de moisissures indique un défaut de ventilation du local. | |

Le plancher haut mixte métal/voûtains présente des traces d'humidité et des dégradations d'enduit en sous-face. Le mur en maçonnerie enduit montre des fissures verticales et des décollements d'enduit liés à des remontées capillaires.

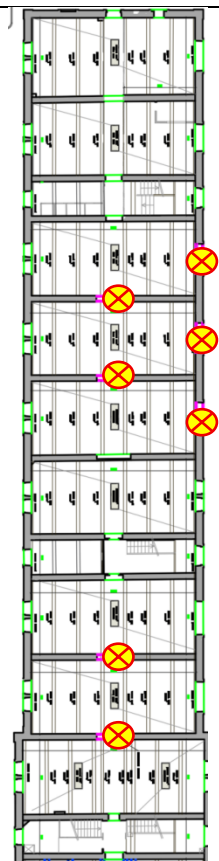
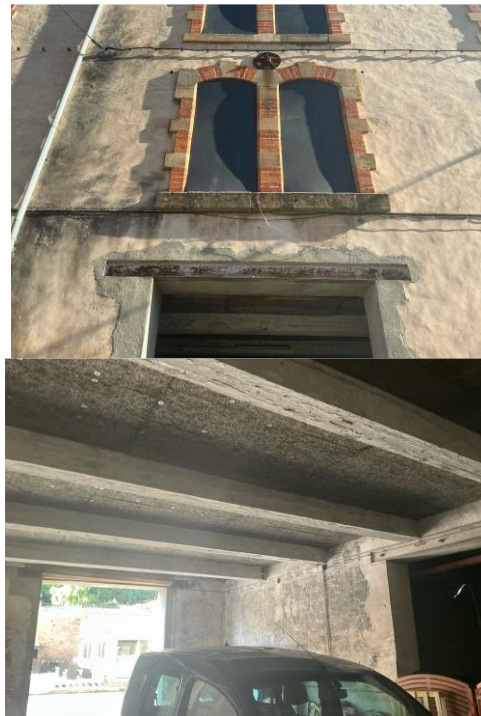
12  
A  
23

Plusieurs ouvertures ont été  
renforcées par la mise en place de  
deux IPN en linteau pour assurer la  
reprise des charges et la stabilité de la  
maçonnerie.

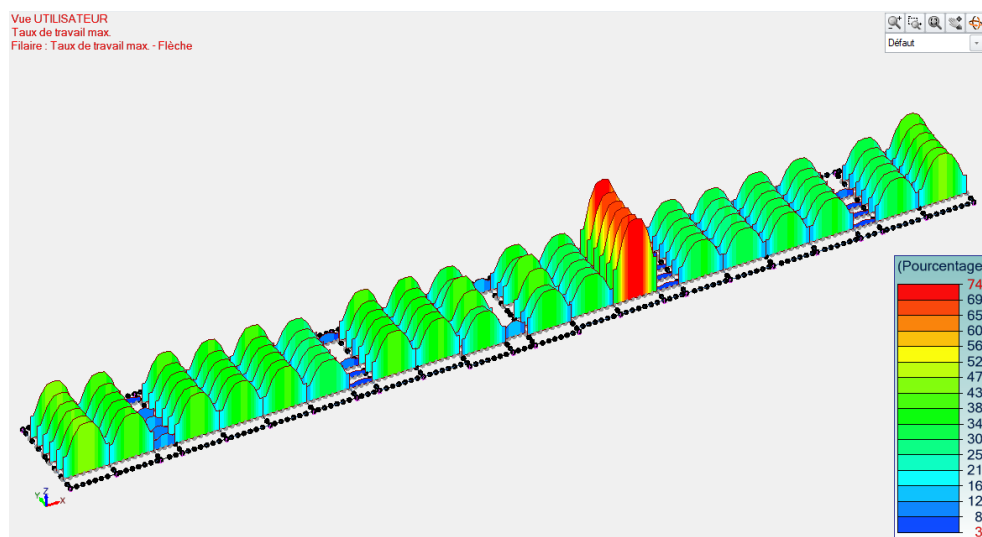
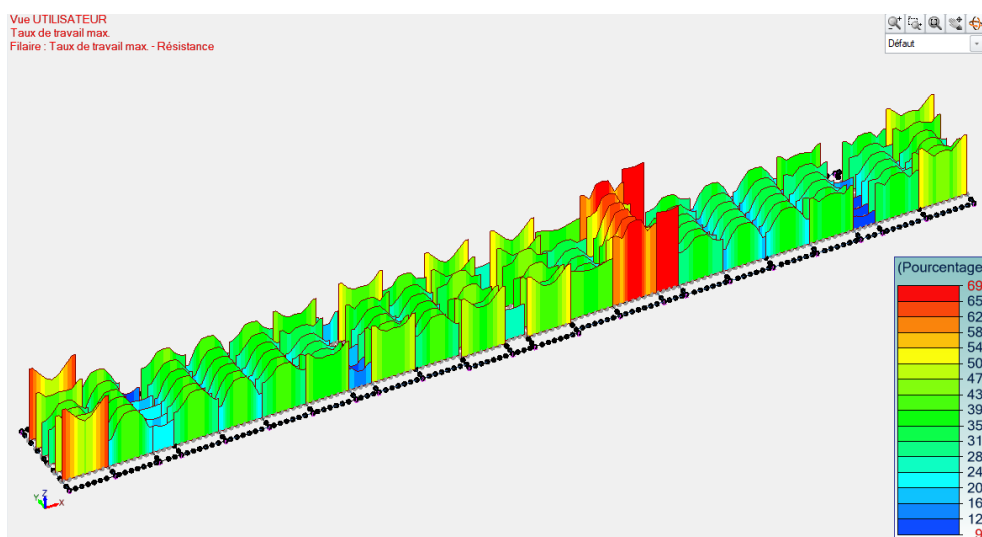
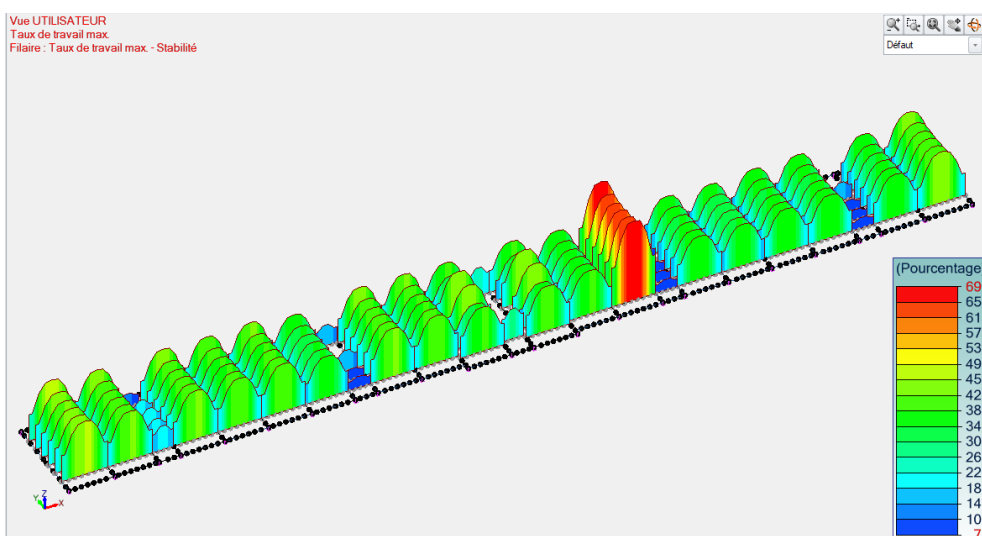
Conclusion : Les poutres existantes présentent des capacités suffisantes pour supporter les charges actuellement appliquées.

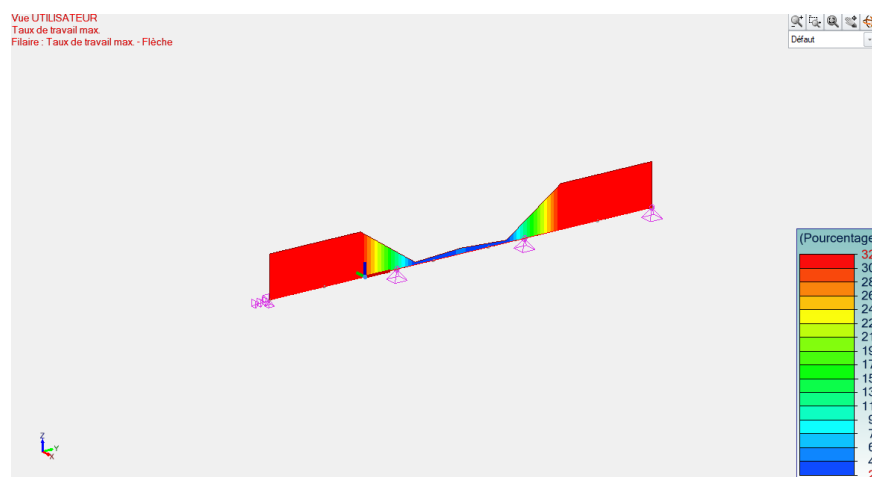
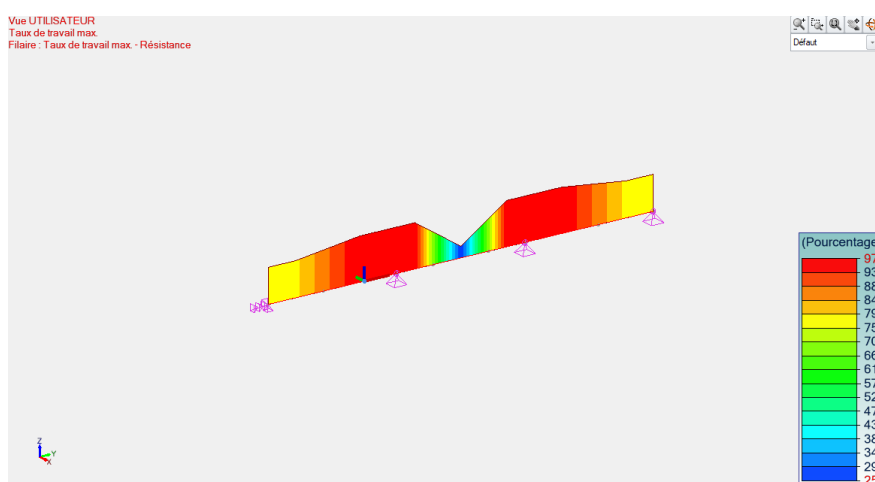
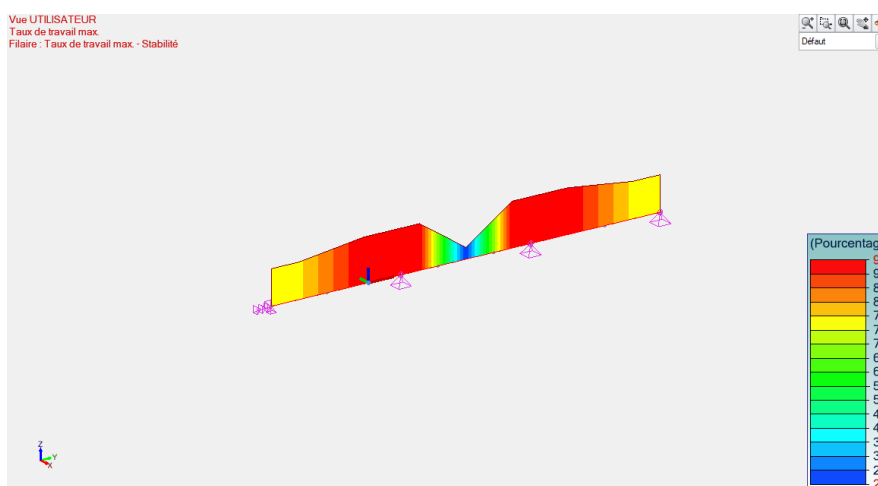
Les solives existantes sont stables et résistent aux charges actuelles.

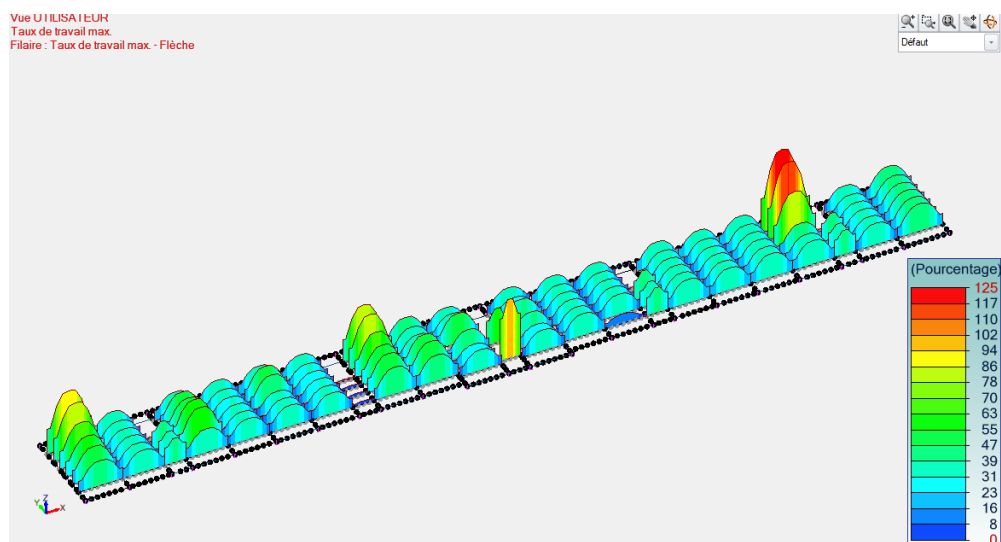
Figure 36 : Taux de travail à la flèche

- La majorité des poutres présentent des taux de travail satisfaisants ;
- Deux poutres de la zone 04 sont insuffisantes et nécessitent un renforcement par UPN 180 moisés, assemblés avec tiges filetées M12 classe 8.8, espacées de 30 cm, ou toute solution équivalente assurant une résistance comparable.

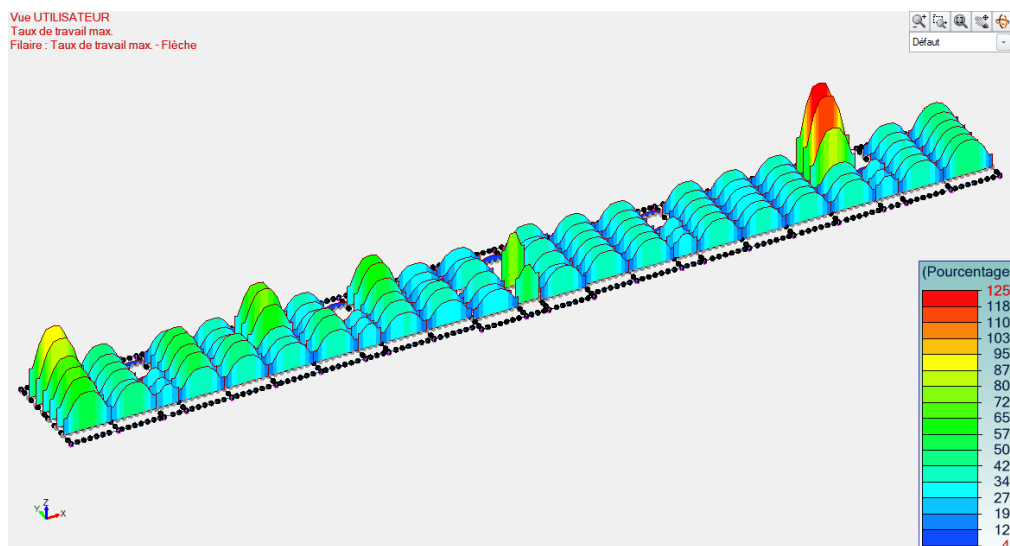
Figure 48 : Taux de travail à la flèche

Comme pour le niveau R+1, deux poutres de la zone 04 présentent une insuffisance structurelle et doivent être renforcées selon les mêmes prescriptions (UPN 180 moisés, tiges filetées M12 classe 8.8, entraxe 30 cm).

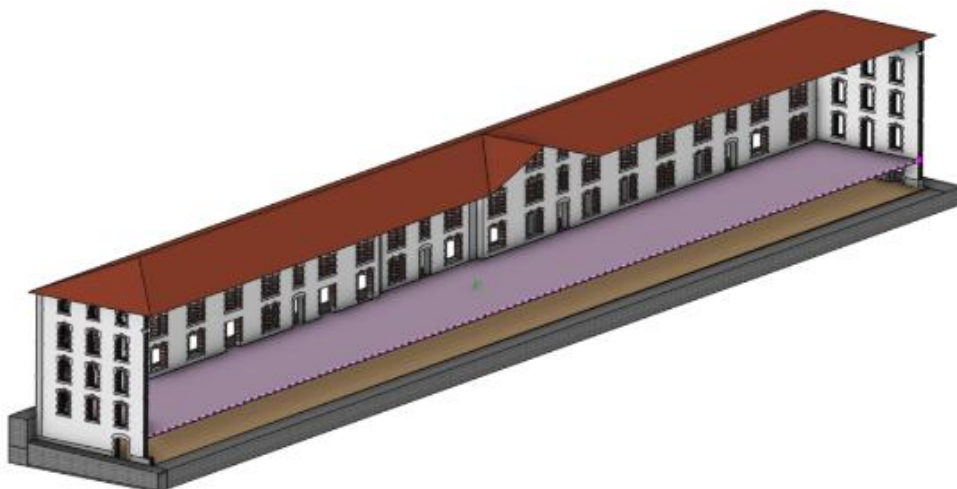
### VIII.1 Sous-sol

- Humidité généralisée, moisissures, absence de ventilation.
- Fissurations d'enduit liées aux remontées capillaires.
- Dégradations ponctuelles des voûtaines et des enduits en sous-face.

- Purger les enduits dégradés.
- Refaire des enduits à base de chaux.
- Vérifier l'état des poutrelles métalliques suite à purge; prévoir brossage + traitement par passivation des profilés et traitement par peinture.

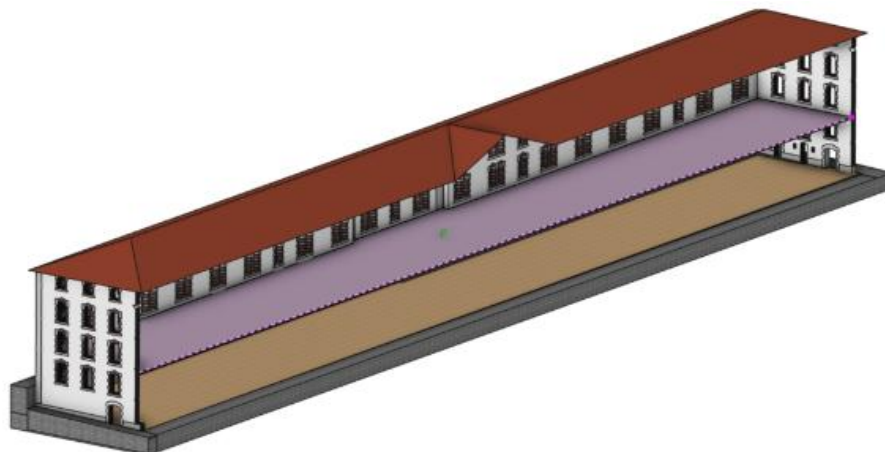
## VIII.2 RDC

- Nombreuses solives coupées, affaiblies, pourries ou mal appuyées.
- Lames de plancher cassées.
- Infiltrations d'eau récurrentes.
- Recharges des planchers augmentant fortement les charges permanentes.
- Poutres fissurées partiellement renforcées par UPN (zones 10–11).
- Défauts de planéité liés aux pertes de section.

- Remplacer toutes les solives présentant un défaut d'appui ou une coupe.
- Pour les solives partiellement altérées : moisage bois ou acier boulonné.
- Reconstituer les abouts par greffons à base de résine époxydique.

- Vérifier la continuité du moisage et l'espacement des tiges filetées sur les poutres renforcées (zones 10–11).
- Aucune surcharge supplémentaire ne doit être appliquée sur ces éléments.

- Remplacer les lames cassées.
- Réaliser un contrôle général de planéité après travaux.

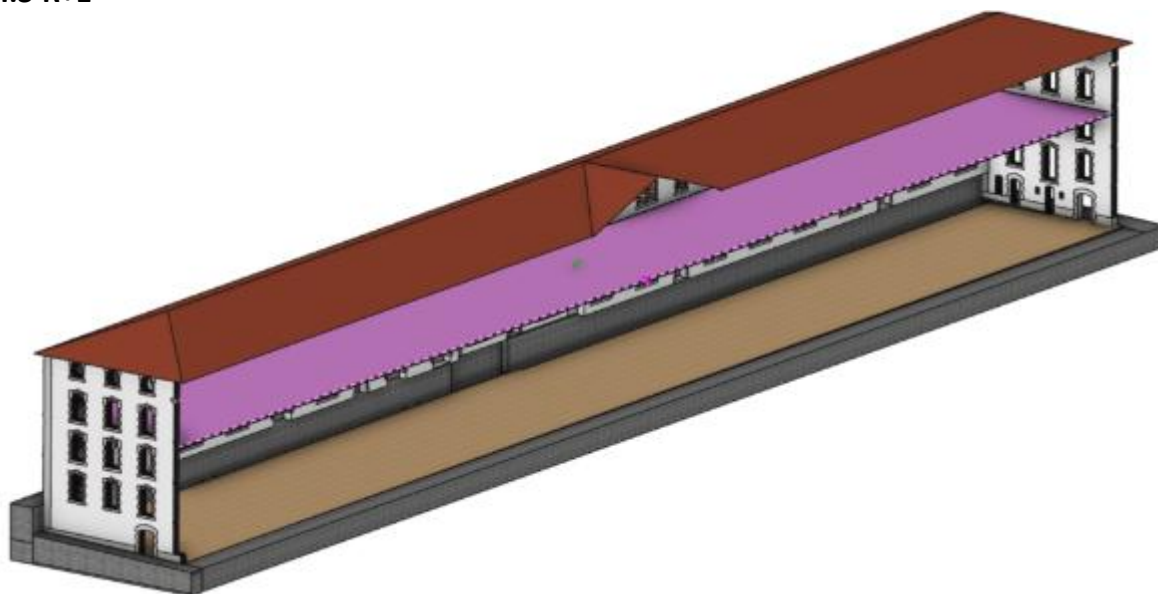
### VIII.3 R+1

- Infiltrations multiples.
- Gerces, attaques xylophages, solives brisées.
- Appuis partiellement pourris.
- Clé de tirant corrodée (zone 9).
- Insuffisance structurelle de la **zone 04** selon calculs.

- Mise en œuvre de UPN 180 moisés, tiges filetées M12 classe 8.8 espacées de 300 mm (ou solution équivalente justifiée).
- Vérifier la reprise des charges sur les murs porteurs.

- Réfection du tirant corrodé (zone 9).
- Vérifier la continuité avec plaques d'ancrage murales.

- Création de ventelles ou VMC pour limiter l'humidité récurrente.

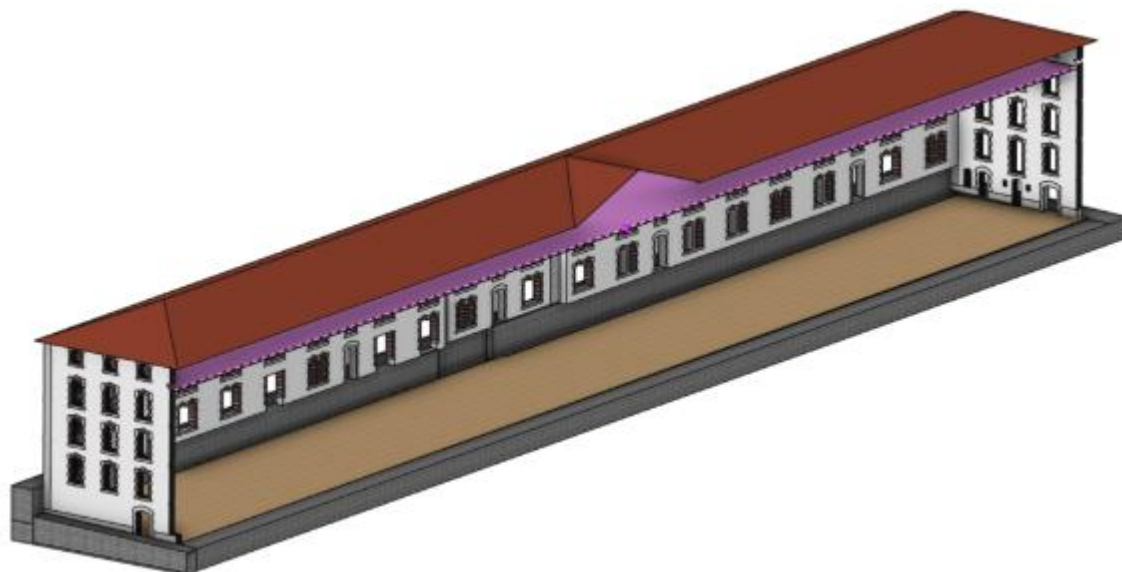
## VIII.4 R+2

- Infiltrations nombreuses.
- Planchers rechargés.
- Attaques xylophages importantes.
- Appuis fragilisés.
- Solives pourries ou cassées.
- Zone 04 également insuffisante.
- Effondrement partiel des faux plafonds.

- Même prescription que R+1 : UPN 180 ou équivalent moisé.

- Remplacer toutes les solives manquant de section ou présentant des attaques profondes.
- Moisage ou doublage pour les autres zones altérées.

- Purger et reconstituer les zones d'appui (mortier de résine ou moisage métallique des abouts), possibilité de recréer des linçoirs en complément pour les parties dégradées.
- Ajouter platines métalliques si mur porteur fragilisé après la purge.

- Déposer entièrement les faux plafonds effondrés.
- Vérifier l'état du plâtre existant avant repose.

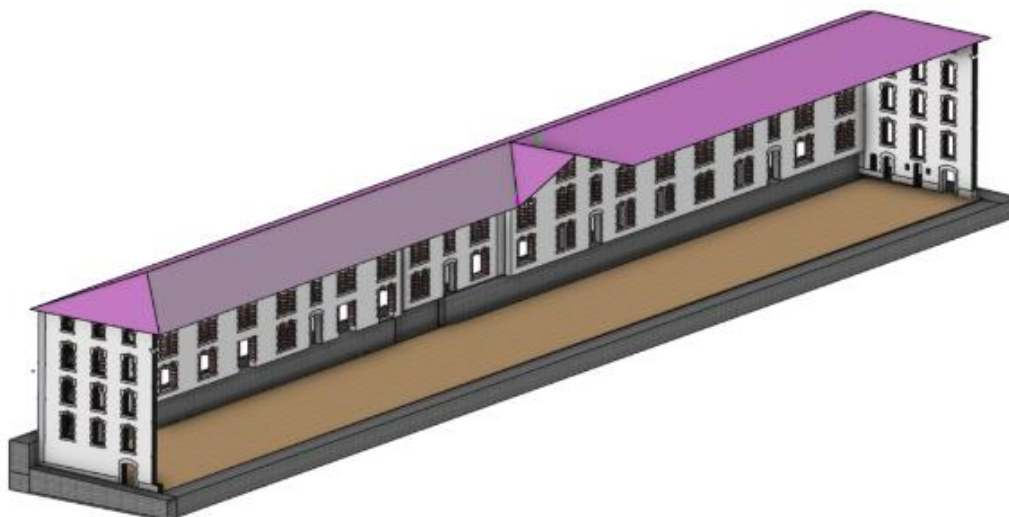
## VIII.5 Toiture

- Infiltrations nombreuses.
- Bois pourris / noircis.
- Assemblages très affaiblis (poinçon, arbalétriers, contrefiches).
- Déchaussement des clous, jeux d'assemblage.
- Déformation générale.

- Curatif complet (injection + pulvérisation) sur l'ensemble de la charpente.
- Séchage forcé si humidité > 20%.
