## DOSSIER DE DIAGNOSTIC TECHNIQUE

**Référence : 002EW032465**  
A communiquer pour toute correspondance  
Réalisé le : 23/04/2024  
Référence mandataire : EFS 2  
boulevard Tonnelé, TOURS

EFS 2 boulevard Tonnelé, TOURS  
2 Boulevard Tonnelé  
37000 TOURS

## Rapport de repérage des matériaux et produits contenant de l'amiante avant réalisation de travaux dans un immeuble bâti

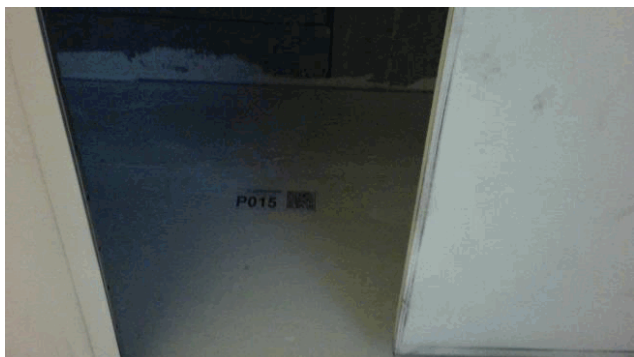
002EW032465 n°15 - 2 (P15) - R+1-Bâtiment EFS - Vol 16 (Local 1015)

| Plan | Localisation | Composant | Partie composant | Réf action | Observation | Précision loc. | Ref photo | Ref Prél. | Descriptif | Résultat | Conclusion |
|---|---|---|---|---|---|---|---|---|---|---|---|
| R+1-Bâtiment EFS | Vol 16 (Local 1015) | Cloisons légères ou préfabriquées | Enduits plâtre | P15 | Réalisation d'un prélèvement | Joint de colle sur pl&que de plâtres, pièces humides | 002EW | P15 | Carton / | Négatif | Négatif sur analyse |

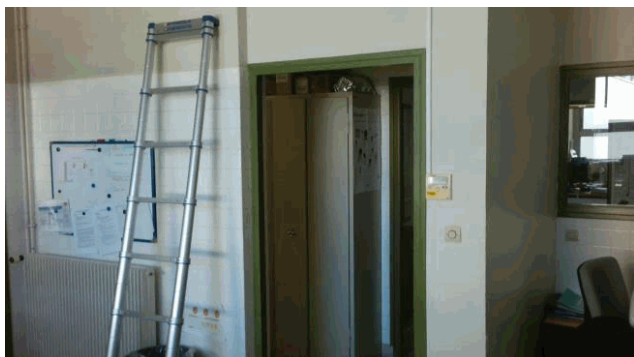
002EW032465 n°34 - 2 (P34) - R+1-Bâtiment EFS - Vol 1 (Local 1007)

| P34 | Parois verticales intérieures et enduits | Cloisons légères ou préfabriquées | Peinture / Enduit / Papier / Enduit / Carton / Plâtre - Effritable / Effritable / Souple Fibreux / Effritable / Souple Fibreux / Effritable - Gris / Blanc / Beige / Blanc / Marron / Blanc - Cloisons séparative, pièces humides. - | R+1-Bâtiment EFS - Vol 1<br>(Local 1007) |

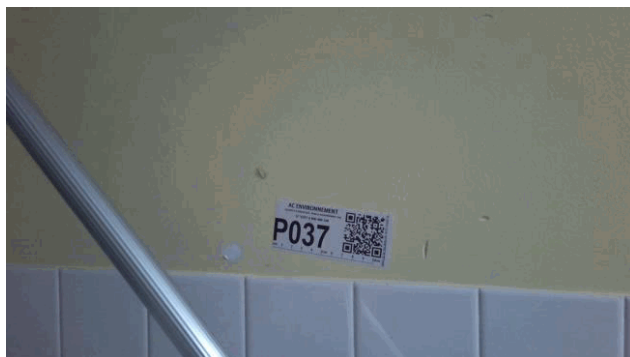
002EW032465 n°37 - 4 (P37) - R+1-Bâtiment EFS - Vol 26 (Local 1029)

| P37 | Parois verticales intérieures et enduits | Cloisons légères ou préfabriquées | Peinture / Plâtre - Effritable / Effritable - Jaune / Blanc - Cloisons séparative, pièces humides. - | R+1-Bâtiment EFS - Vol 26<br>(Local 1029) |

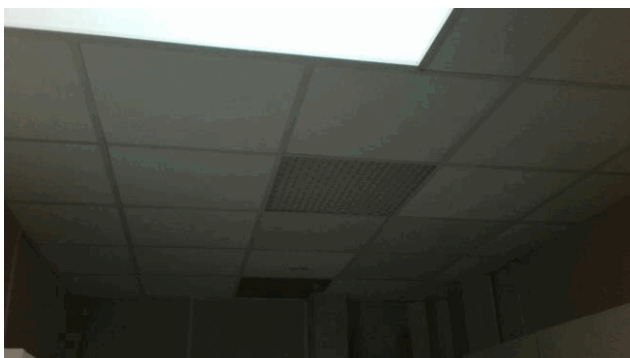
002EW032465 n°42 - 4 (P42) - R+1-Bâtiment EFS - Vol 26 (Local 1029)

| Plan | Localisation | Composant | Partie composant | Réf action | Observation | Précision loc. | Ref photo | Ref Pré. | Descriptif | Résultat | Conclusion |
|---|---|---|---|---|---|---|---|---|---|---|---|
| R+1-Bâti<br>ment EFS | Vol 26 (Local<br>1029) | Revêtement<br>de mur | Colle de<br>carrelage<br>(plinthe) | P42 | Réalisation<br>d'un<br>prélèvement | Colle<br>blanche<br>sous<br>plinthes<br>10/10<br>Beiges,<br>pièces<br>humides | 002EW | P42 | Colle /<br>Matériau -<br>Dur /<br>Effritable -<br>Beige /<br>Blanc | Négatif | Négatif<br>sur<br>analyse |

| P42 | Revêtement de mur | Revêtement de mur | Colle / Matériau - Dur / Effritable - Beige / Blanc - Colle blanche sous plinthes 10/10 Beiges, pièces humides - | R+1-Bâtiment EFS - Vol 26<br>(Local 1029) |

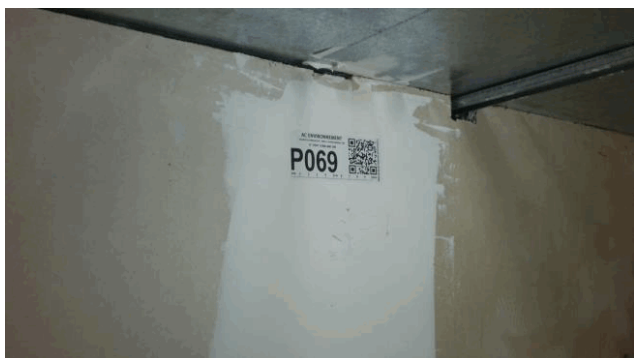
002EW032465 n°68 - 2 (P68) - R+1-Bâtiment EFS - Vol 41 (Local 1067)

| P69 | Parois verticales<br>intérieures et enduits | Cloisons légères ou<br>préfabriquées | Enduit / Papier /<br>Enduit - Effritable /<br>Souple Fibreux /<br>Effritable - Blanc /<br>Beige / Blanc -<br>Doublage mur pièce<br>humide - | R+1-Bâtiment EFS - Vol<br>41<br>(Local 1067) |

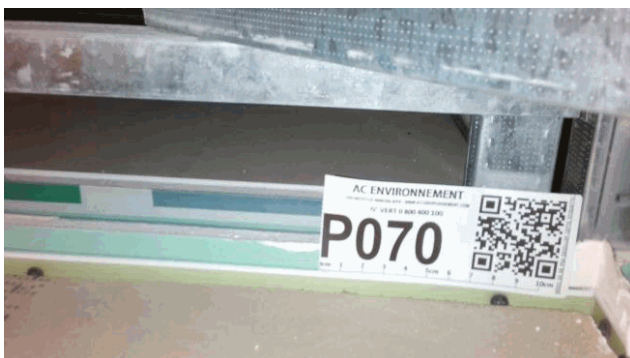
002EW032465 n°69 - 2 (P69) - R+1-Bâtiment EFS - Vol 41 (Local 1067)

| P70 | Parois verticales<br>intérieures et enduits | Cloisons légères ou<br>préfabriquées | Enduit / Papier /<br>Enduit / Carton /<br>Plâtre - Effritable /<br>Souple Fibreux /<br>Effritable / Souple<br>Fibreux / Effritable -<br>Blanc / Beige / Blanc<br>/ Marron / Blanc -<br>Cloisons séparative<br>humide - | R+1-Bâtiment EFS - Vol<br>41<br>(Local 1067) |
