## Pré-Rapport de mission de repérage des matériaux et produits contenant de l'amiante avant réalisation de travaux

| Numéro de rapport | 71077-142910 A |
| Propriétaire | CHU CLERMONT FERRAND |
| Adresse de l'immeuble | Secteur 6 - USN1<br>La Garde Haute<br>63000 CLERMONT-FERRAND |

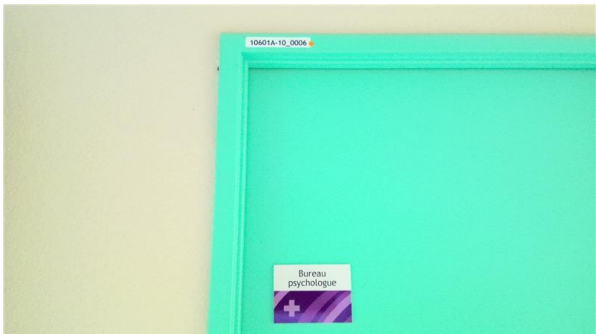
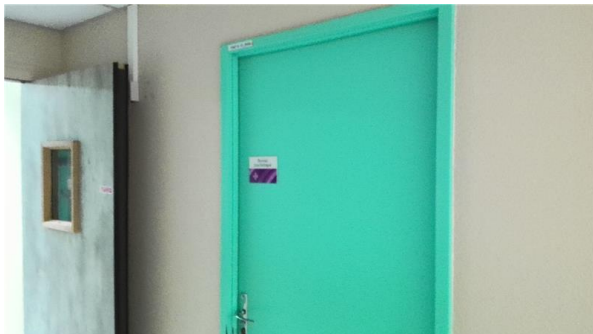
| ELEMENT : Porte | | |
|---|---|---|
| <b>Nom du client</b><br>CHU CLERMONT<br>FERRAND | <b>Numéro de dossier</b><br>71077-142910<br>Secteur 6 - USN1<br>La Garde Haute<br>63000 PUY DE DOME | <b>Pièce ou local – Composant</b><br>RDC - 10601A-10_0006 - Porte - Toutes zones |
| <b>Nom de l'opérateur</b><br>ROZAN Ludovic | <b>Date de prélèvement</b> | <b>Partie de composant</b><br>Bois - Peinture |
| <b>Résultat amiante : Absence d'amiante</b> | | |

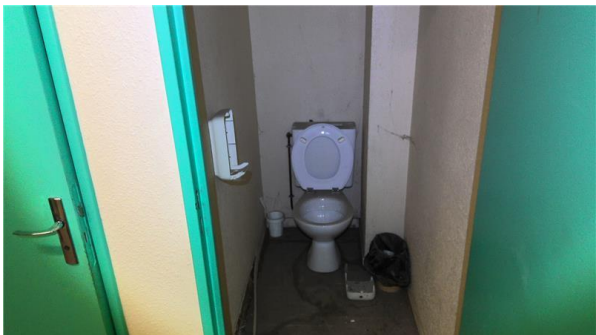
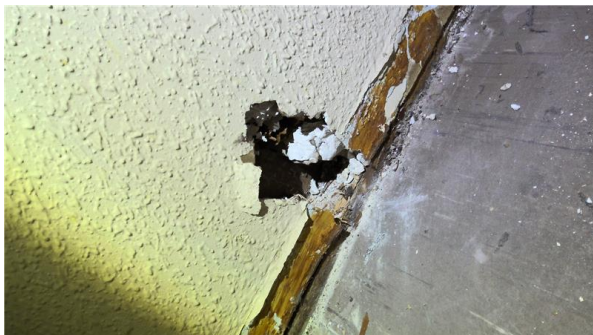
| ELEMENT : Pied de cloisons | | |
|---|---|---|
| <b>Nom du client</b><br>CHU CLERMONT<br>FERRAND | <b>Numéro de dossier</b><br>71077-142910<br>Secteur 6 - USN1<br>La Garde Haute<br>63000 PUY DE DOME | <b>Pièce ou local – Composant</b><br>RDC - 10601B-10_0034 - Pied de cloisons - Toutes zones |
| <b>Nom de l'opérateur</b><br>ROZAN Ludovic | <b>Date de prélèvement</b> | <b>Partie de composant</b><br>Bois - Non peint |
| <b>Résultat amiante : Absence d'amiante</b> | | |

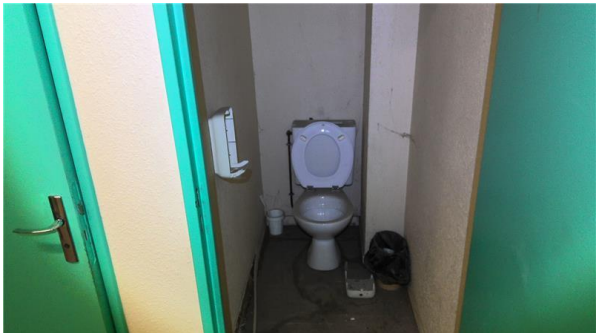
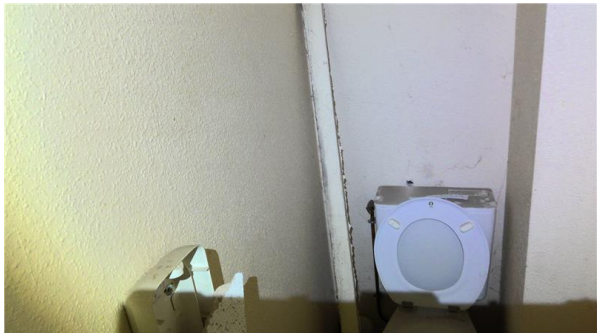
| ELEMENT : Plinthes | | |

| ELEMENT : Plinthes | | |
|---|---|---|
| <b>Nom du client</b><br>CHU CLERMONT<br>FERRAND | <b>Numéro de dossier</b><br>71077-142910<br>Secteur 6 - USN1<br>La Garde Haute<br>63000 PUY DE DOME | <b>Pièce ou local – Composant</b><br>RDC - 10601B-10_0034 - Plinthes - Toutes zones |
| <b>Nom de l'opérateur</b><br>ROZAN Ludovic | <b>Date de prélèvement</b> | <b>Partie de composant</b><br>Bois |
| <b>Résultat amiante :</b> Absence d'amiante | | |

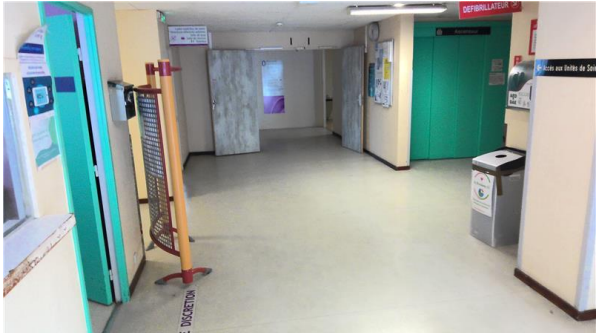
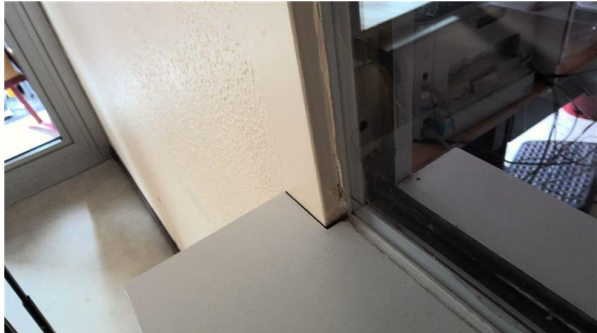
| ELEMENT : Fenêtre interne, vitrage | | |

| ELEMENT : Fenêtre interne, vitrage | | |
|---|---|---|
| <b>Nom du client</b><br>CHU CLERMONT<br>FERRAND | <b>Numéro de dossier</b><br>71077-142910<br>Secteur 6 - USN1<br>La Garde Haute<br>63000 PUY DE DOME | <b>Pièce ou local – Composant</b><br>RDC - Hall B000b - Fenêtre interne, vitrage - Toutes zones |
| <b>Nom de l'opérateur</b><br>ROZAN Ludovic | <b>Date de prélèvement</b> | <b>Partie de composant</b><br>Joint silicone |
| <b>Résultat amiante :</b> Absence d'amiante | | |

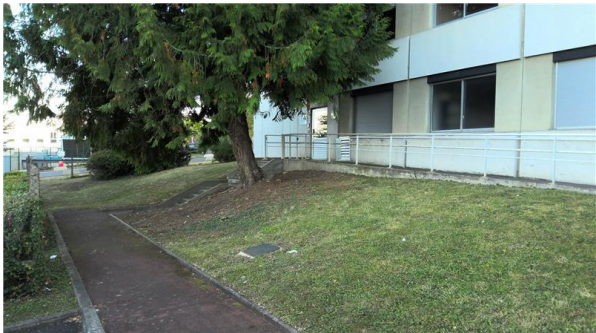
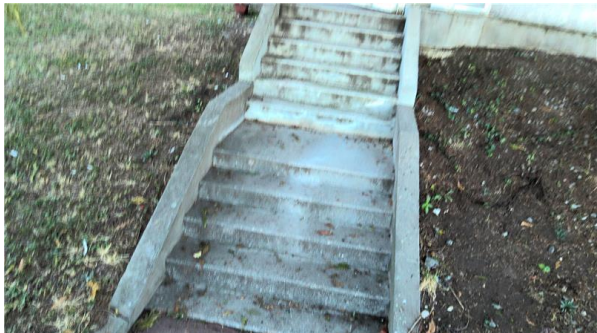
| ELEMENT : Ensemble des marches | | |

| ELEMENT : Ensemble des marches | | |
|---|---|---|
| <b>Nom du client</b><br>CHU CLERMONT<br>FERRAND | <b>Numéro de dossier</b><br>71077-142910<br>Secteur 6 - USN1<br>La Garde Haute<br>63000 PUY DE DOME | <b>Pièce ou local – Composant</b><br>Extérieur - Escalier espace vert - Ensemble<br>des marches - Toutes zones |
| <b>Nom de l'opérateur</b><br>ROZAN Ludovic | <b>Date de prélèvement</b> | <b>Partie de composant</b><br>Béton - Non peint |
| <b>Résultat amiante :</b> Absence d'amiante | | |

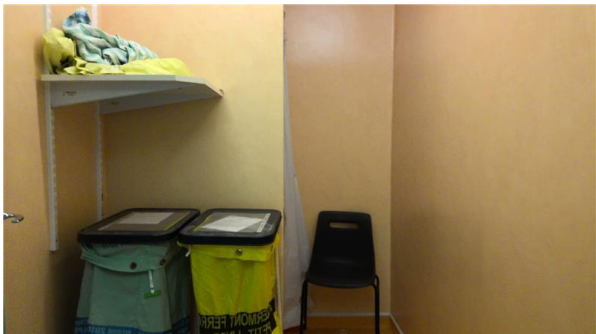
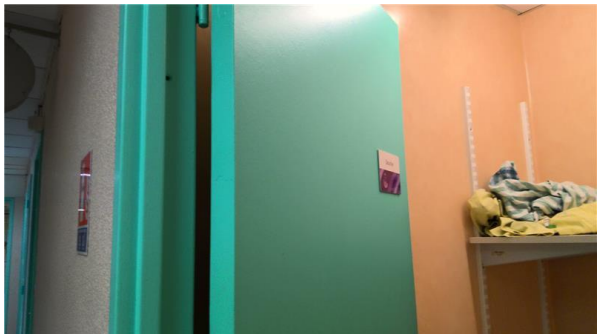
| ELEMENT : Porte dormant | | |

| ELEMENT : Porte dormant | | |
|---|---|---|
| <b>Nom du client</b><br>CHU CLERMONT<br>FERRAND | <b>Numéro de dossier</b><br>71077-142910<br>Secteur 6 - USN1<br>La Garde Haute<br>63000 PUY DE DOME | <b>Pièce ou local – Composant</b><br>RDC - 10601A-10_0023 - Porte dormant -<br>Toutes zones |
| <b>Nom de l'opérateur</b><br>ROZAN Ludovic | <b>Date de prélèvement</b> | <b>Partie de composant</b><br>Métal - Peinture |
| <b>Résultat amiante :</b> Absence d'amiante | | |

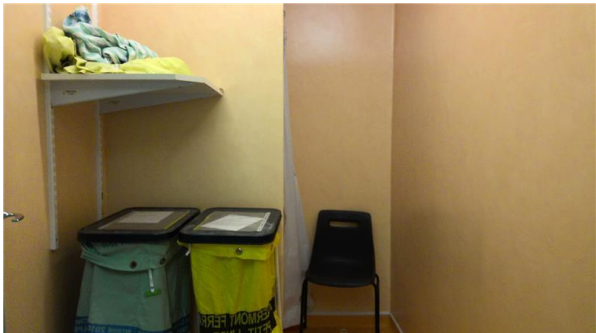
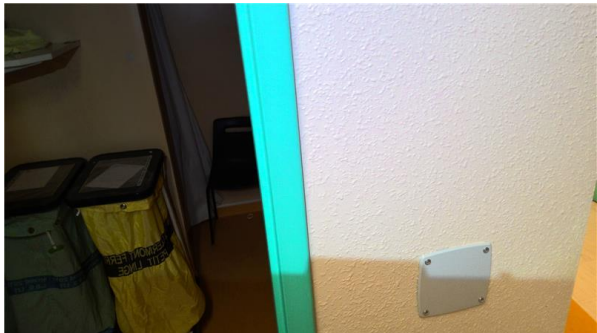
| ELEMENT : Cloisons | | |

| ELEMENT : Cloisons | | |
|---|---|---|
| <b>Nom du client</b><br>CHU CLERMONT<br>FERRAND | <b>Numéro de dossier</b><br>71077-142910<br>Secteur 6 - USN1<br>La Garde Haute<br>63000 PUY DE DOME | <b>Pièce ou local – Composant</b><br>RDC - 10601A-10_0023 - Cloisons - Toutes zones |
| <b>Nom de l'opérateur</b><br>ROZAN Ludovic | <b>Date de prélèvement</b> | <b>Partie de composant</b><br>Enduit plâtre - Peinture |
| <b>Résultat amiante :</b> Absence d'amiante | | |

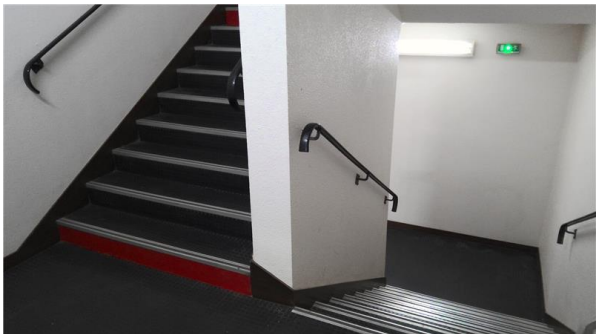
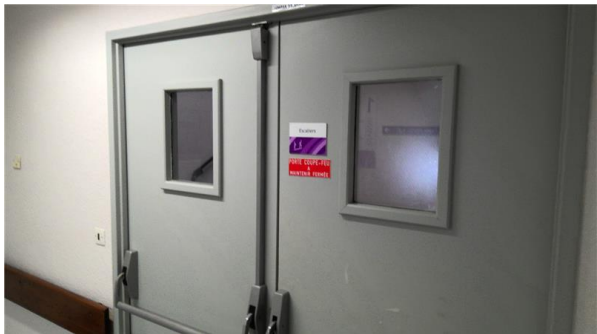
| ELEMENT : Porte coupe-feu n°2 | | |

| ELEMENT : Porte coupe-feu n°2 | | |
|---|---|---|
| <b>Nom du client</b><br>CHU CLERMONT<br>FERRAND | <b>Numéro de dossier</b><br>71077-142910<br>Secteur 6 - USN1<br>La Garde Haute<br>63000 PUY DE DOME | <b>Pièce ou local – Composant</b><br>R+1 - Cage d'escaliers n°2 - Porte coupe-feu<br>n°2 - Toutes zones |
| <b>Nom de l'opérateur</b><br>ROZAN Ludovic | <b>Date de prélèvement</b> | <b>Partie de composant</b><br>Bois - Peinture |
| <b>Résultat amiante :</b> Absence d'amiante | | |

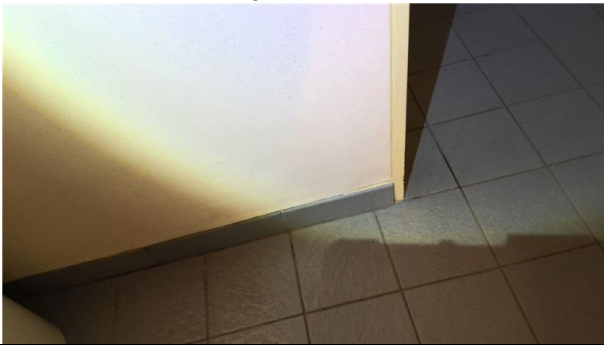
| ELEMENT : Pied de cloison | | |

| ELEMENT : Pied de cloison | | |
|---|---|---|
| Nom du client<br>CHU CLERMONT<br>FERRAND | Numéro de dossier<br>71077-142910<br>Secteur 6 - USN1<br>La Garde Haute<br>63000 PUY DE DOME | Pièce ou local – Composant<br>R+1 - 10_119a - Pied de cloison - Toutes zones |
| Nom de l'opérateur<br>ROZAN Ludovic | Date de prélèvement | Partie de composant<br>A déterminer |
| Résultat amiante : Susceptible de contenir de l'amiante | | |

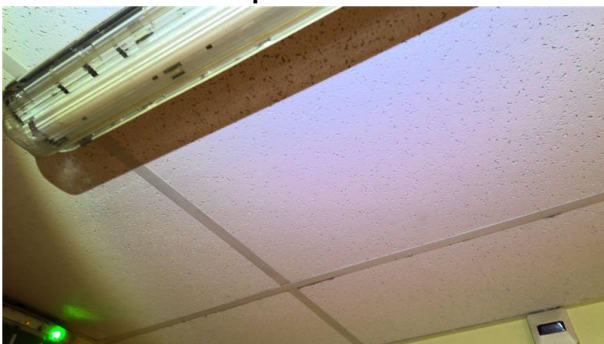
| ELEMENT : Faux-plafond | | |

| ELEMENT : Faux-plafond | | |
|---|---|---|
| Nom du client<br>CHU CLERMONT<br>FERRAND | Numéro de dossier<br>71077-142910<br>Secteur 6 - USN1<br>La Garde Haute<br>63000 PUY DE DOME | Pièce ou local – Composant<br>R+1 - 10_119a - Faux-plafond - Toutes zones |
| Nom de l'opérateur<br>ROZAN Ludovic | Date de prélèvement | Partie de composant<br>Dalle |
| Résultat amiante : Absence d'amiante | | |

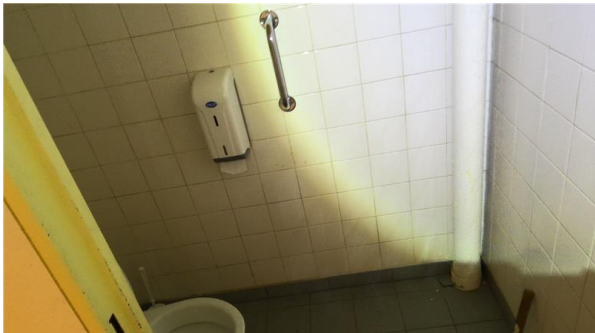
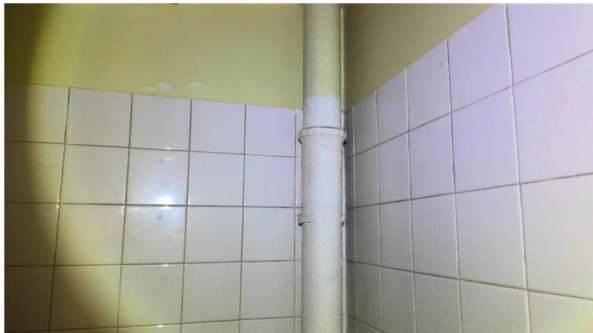
| ELEMENT : Conduit de fluide | | |

| ELEMENT : Conduit de fluide | | |
|---|---|---|
| <b>Nom du client</b><br>CHU CLERMONT<br>FERRAND | <b>Numéro de dossier</b><br>71077-142910<br>Secteur 6 - USN1<br>La Garde Haute<br>63000 PUY DE DOME | <b>Pièce ou local – Composant</b><br>R+1 - 10_119c - Conduit de fluide - Toutes zones |
| <b>Nom de l'opérateur</b><br>ROZAN Ludovic | <b>Date de prélèvement</b> | <b>Partie de composant</b><br>PVC |
| <b>Résultat amiante :</b> Absence d'amiante | | |

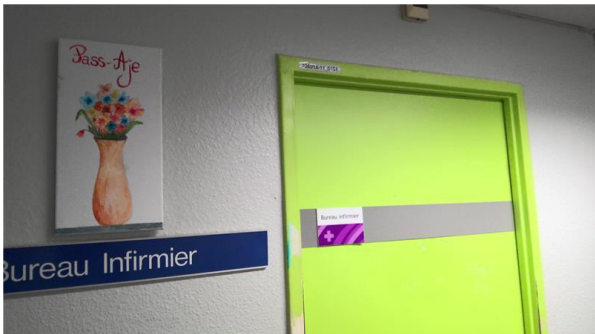
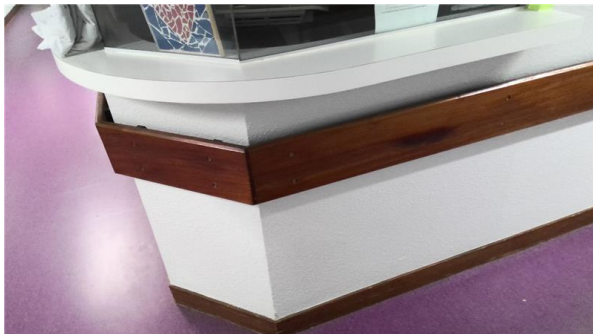
| ELEMENT : Cloisons sur bureau infirmiers | | |
|---|---|---|
| <b>Nom du client</b><br>CHU CLERMONT<br>FERRAND | <b>Numéro de dossier</b><br>71077-142910<br>Secteur 6 - USN1<br>La Garde Haute<br>63000 PUY DE DOME | <b>Pièce ou local – Composant</b><br>R+1 - Bureau infirmiers A101 - Cloisons sur bureau infirmiers - Toutes zones |
| <b>Nom de l'opérateur</b><br>ROZAN Ludovic | <b>Date de prélèvement</b> | <b>Partie de composant</b><br>Enduit plâtre - Peinture |
| <b>Résultat amiante :</b> Présence d'amiante () | | |

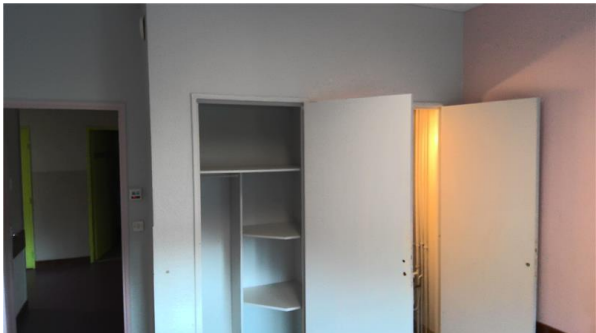
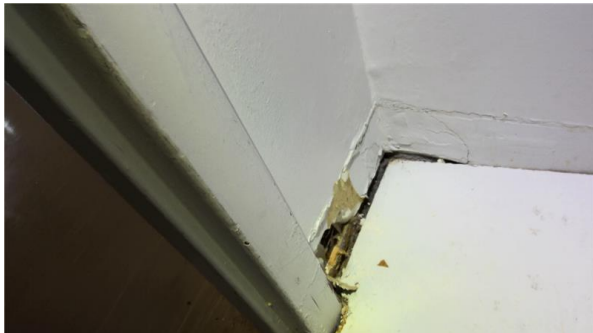
| ELEMENT : Pied de cloisons | | |

| ELEMENT : Pied de cloisons | | |
|---|---|---|
| <b>Nom du client</b><br>CHU CLERMONT<br>FERRAND | <b>Numéro de dossier</b><br>71077-142910<br>Secteur 6 - USN1<br>La Garde Haute<br>63000 PUY DE DOME | <b>Pièce ou local – Composant</b><br>R+1 - 11_116 - Pied de cloisons - Toutes zones |
| <b>Nom de l'opérateur</b><br>ROZAN Ludovic | <b>Date de prélèvement</b> | <b>Partie de composant</b><br>Bois - Non peint |
| <b>Résultat amiante :</b> Absence d'amiante | | |

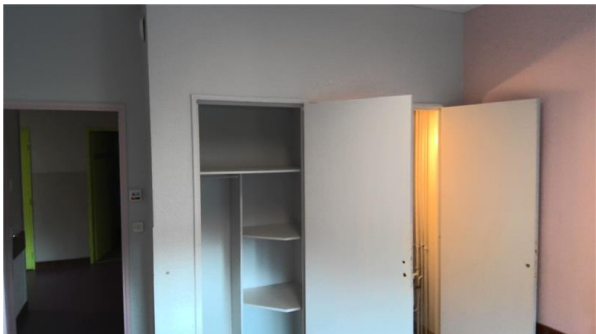
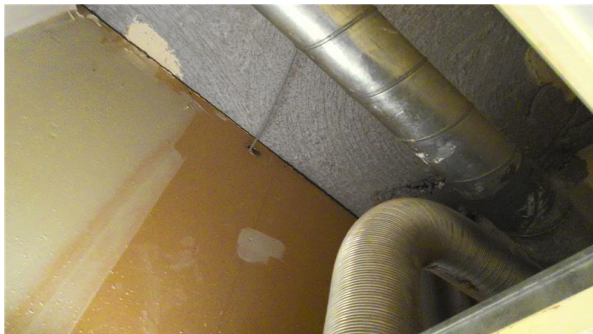
| ELEMENT : Conduit de ventilation | | |

| ELEMENT : Conduit de ventilation | | |
|---|---|---|
| <b>Nom du client</b><br>CHU CLERMONT<br>FERRAND | <b>Numéro de dossier</b><br>71077-142910<br>Secteur 6 - USN1<br>La Garde Haute<br>63000 PUY DE DOME | <b>Pièce ou local – Composant</b><br>R+1 - 11_116 - Conduit de ventilation - Toutes zones |
| <b>Nom de l'opérateur</b><br>ROZAN Ludovic | <b>Date de prélèvement</b> | <b>Partie de composant</b><br>Métal - Non peint |
| <b>Résultat amiante :</b> Absence d'amiante | | |

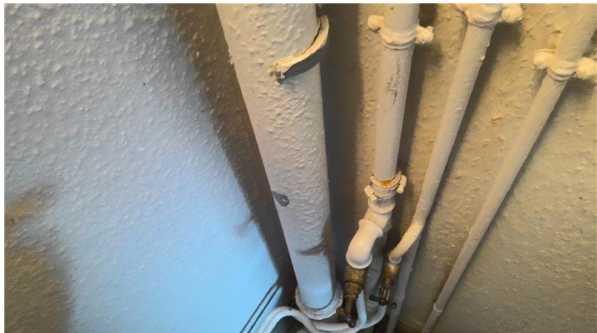
| ELEMENT : Conduit de fluide | | |

| ELEMENT : Conduit de fluide | | |
|---|---|---|
| <b>Nom du client</b><br>CHU CLERMONT<br>FERRAND | <b>Numéro de dossier</b><br>71077-142910<br>Secteur 6 - USN1<br>La Garde Haute<br>63000 PUY DE DOME | <b>Pièce ou local – Composant</b><br>R+1 - 11_116 - Conduit de fluide - Toutes zones |
| <b>Nom de l'opérateur</b><br>ROZAN Ludovic | <b>Date de prélèvement</b> | <b>Partie de composant</b><br>PVC |
| <b>Résultat amiante :</b> Absence d'amiante | | |

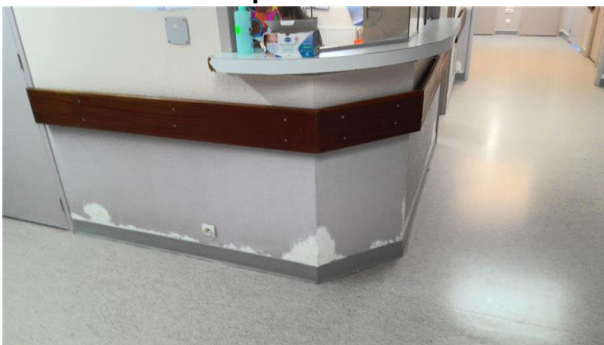
| ELEMENT : Cloisons sur bureau infirmiers | | |
|---|---|---|
| <b>Nom du client</b><br>CHU CLERMONT<br>FERRAND | <b>Numéro de dossier</b><br>71077-142910<br>Secteur 6 - USN1<br>La Garde Haute<br>63000 PUY DE DOME | <b>Pièce ou local – Composant</b><br>R+2 - Bureau infirmier B201 - Cloisons sur bureau infirmiers - Toutes zones |
| <b>Nom de l'opérateur</b><br>ROZAN Ludovic | <b>Date de prélèvement</b> | <b>Partie de composant</b><br>Enduit plâtre - Peinture |
| <b>Résultat amiante :</b> Présence d'amiante () | | |

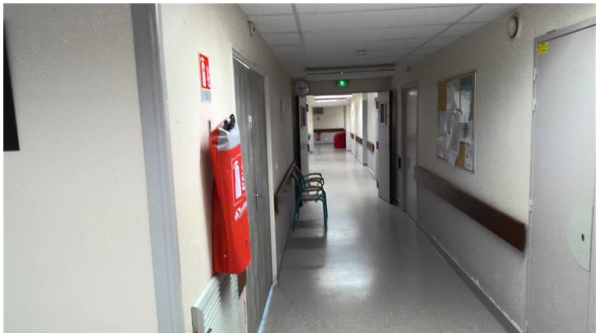
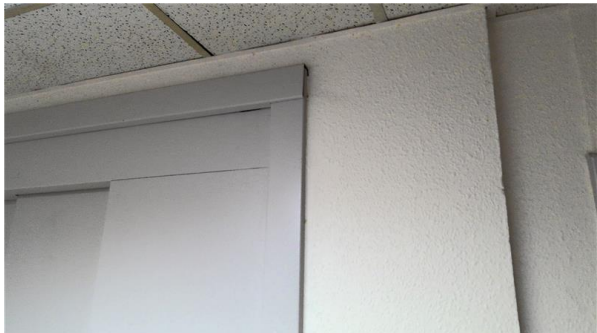
| ELEMENT : Revêtement de mur ascenseur | | |

| ELEMENT : Revêtement de mur ascenseur | | |
|---|---|---|
| <b>Nom du client</b><br>CHU CLERMONT<br>FERRAND | <b>Numéro de dossier</b><br>71077-142910<br>Secteur 6 - USN1<br>La Garde Haute<br>63000 PUY DE DOME | <b>Pièce ou local – Composant</b><br>R+2 - Dégagement B200f - Revêtement de mur ascenseur - Toutes zones |
| <b>Nom de l'opérateur</b><br>ROZAN Ludovic | <b>Date de prélèvement</b> | <b>Partie de composant</b><br>Béton et enduit - Peinture |
| <b>Résultat amiante :</b> Absence d'amiante | | |

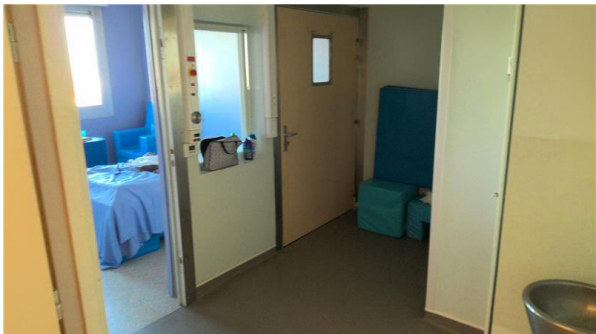
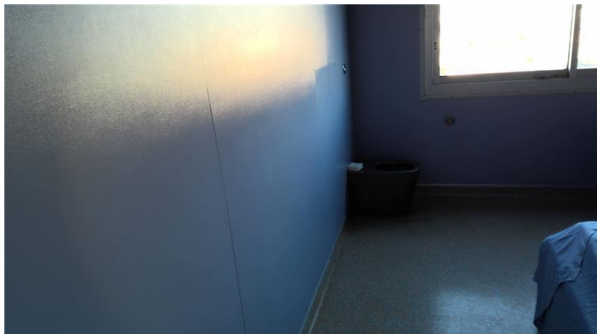
| ELEMENT : Cloisons chambre | | |

| ELEMENT : Cloisons chambre | | |
|---|---|---|
| <b>Nom du client</b><br>CHU CLERMONT<br>FERRAND | <b>Numéro de dossier</b><br>71077-142910<br>Secteur 6 - USN1<br>La Garde Haute<br>63000 PUY DE DOME | <b>Pièce ou local – Composant</b><br>R+2 - B202 isolement - Cloisons chambre - Toutes zones |
| <b>Nom de l'opérateur</b><br>ROZAN Ludovic | <b>Date de prélèvement</b> | <b>Partie de composant</b><br>Revêtement dur et Enduit |
| <b>Résultat amiante :</b> Absence d'amiante | | |

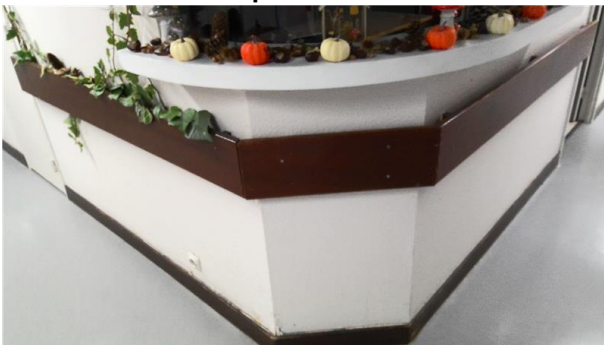
| ELEMENT : Cloisons sur bureau infirmiers | | |

| ELEMENT : Cloisons sur bureau infirmiers | | |
|---|---|---|
| Nom du client<br>CHU CLERMONT<br>FERRAND | Numéro de dossier<br>71077-142910<br>Secteur 6 - USN1<br>La Garde Haute<br>63000 PUY DE DOME | Pièce ou local – Composant<br>R+2 - Bureau infirmiers A201 - Cloisons sur<br>bureau infirmiers - Toutes zones |
| Nom de l'opérateur<br>ROZAN Ludovic | Date de prélèvement | Partie de composant<br>Enduit plâtre - Peinture |
| Résultat amiante : Présence d'amiante () | | |

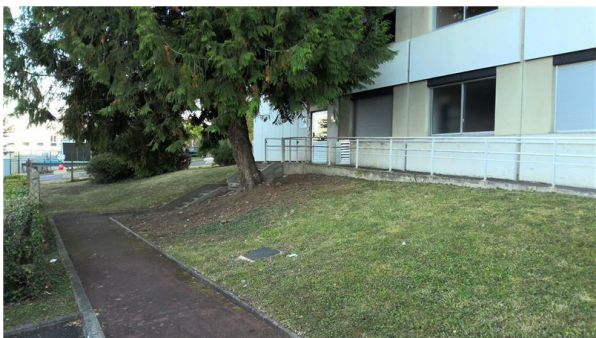
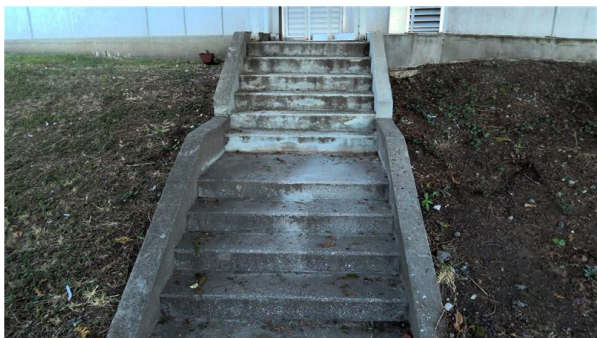
| ELEMENT : Ensemble des contre-marches | | |

| ELEMENT : Ensemble des contre-marches | | |
|---|---|---|
| Nom du client<br>CHU CLERMONT<br>FERRAND | Numéro de dossier<br>71077-142910<br>Secteur 6 - USN1<br>La Garde Haute<br>63000 PUY DE DOME | Pièce ou local – Composant<br>Extérieur - Escalier espace vert - Ensemble<br>des contre-marches - Toutes zones |
| Nom de l'opérateur<br>ROZAN Ludovic | Date de prélèvement | Partie de composant<br>Béton - Non peint |
| Résultat amiante : Absence d'amiante | | |

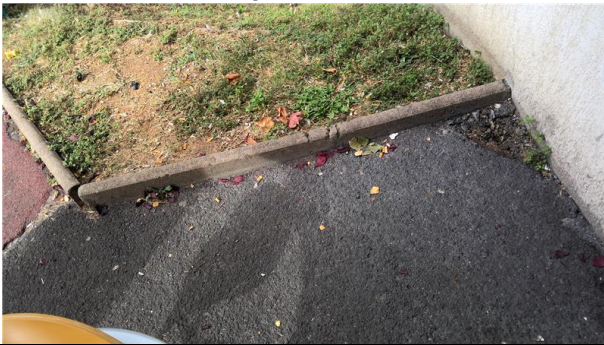
| ELEMENT : Revêtement de sol | | |
|---|---|---|
| <b>Nom du client</b><br>CHU CLERMONT<br>FERRAND | <b>Numéro de dossier</b><br>71077-142910<br>Secteur 6 - USN1<br>La Garde Haute<br>63000 PUY DE DOME | <b>Pièce ou local – Composant</b><br>RDC - Devant porte entrée - Revêtement de sol - Toutes zones |
| <b>Nom de l'opérateur</b><br>ROZAN Ludovic | <b>Date de prélèvement</b> | <b>Partie de composant</b><br>Bordures béton - Non peint |
| <b>Résultat amiante :</b> Absence d'amiante | | |

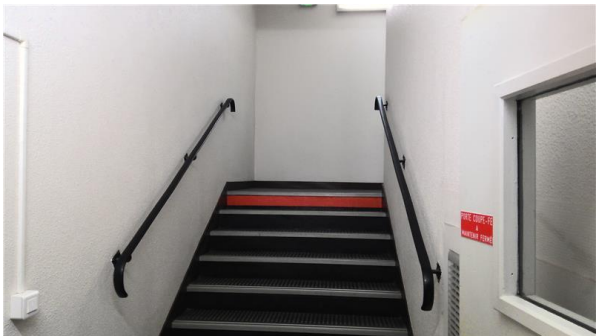
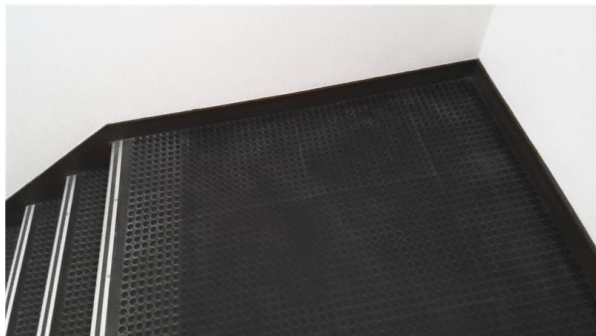
| ELEMENT : Revêtement de sol | | |
|---|---|---|
| <b>Nom du client</b><br>CHU CLERMONT<br>FERRAND | <b>Numéro de dossier</b><br>71077-142910<br>Secteur 6 - USN1<br>La Garde Haute<br>63000 PUY DE DOME | <b>Pièce ou local – Composant</b><br>Sous-sol - Cage d'escaliers A-144 - Revêtement de sol - Toutes zones |
| <b>Nom de l'opérateur</b><br>ROZAN Ludovic | <b>Date de prélèvement</b> | <b>Partie de composant</b><br>Lino, colle et ragréage |
| <b>Résultat amiante :</b> Absence d'amiante | | |

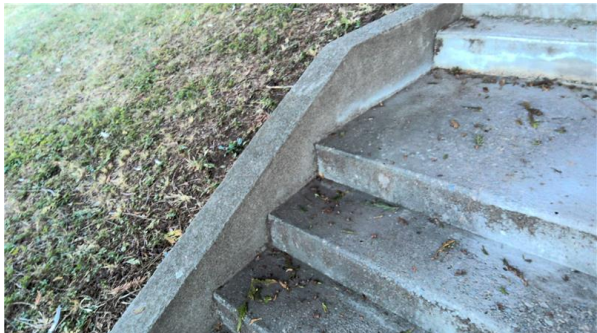
| ELEMENT : Bordures | | |

| ELEMENT : Bordures | | |
|---|---|---|
| <b>Nom du client</b><br>CHU CLERMONT<br>FERRAND | <b>Numéro de dossier</b><br>71077-142910<br>Secteur 6 - USN1<br>La Garde Haute<br>63000 PUY DE DOME | <b>Pièce ou local – Composant</b><br>Extérieur - Escalier espace vert - Bordures -<br>Toutes zones |
| <b>Nom de l'opérateur</b><br>ROZAN Ludovic | <b>Date de prélèvement</b> | <b>Partie de composant</b><br>Béton - Non peint |

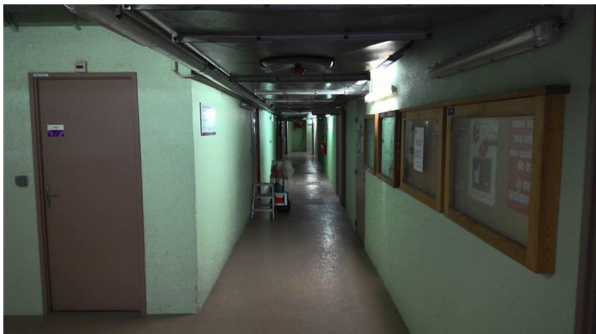
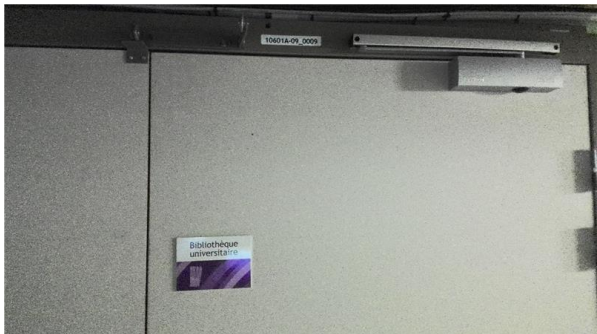
| ELEMENT : Porte salle _0009 | | |

| ELEMENT : Porte salle _0009 | | |
|---|---|---|
| <b>Nom du client</b><br>CHU CLERMONT<br>FERRAND | <b>Numéro de dossier</b><br>71077-142910<br>Secteur 6 - USN1<br>La Garde Haute<br>63000 PUY DE DOME | <b>Pièce ou local – Composant</b><br>Sous-sol - Circulation A-09_0018 - Porte salle<br>_0009 - Toutes zones |
| <b>Résultat amiante :</b> Absence d'amiante | | |

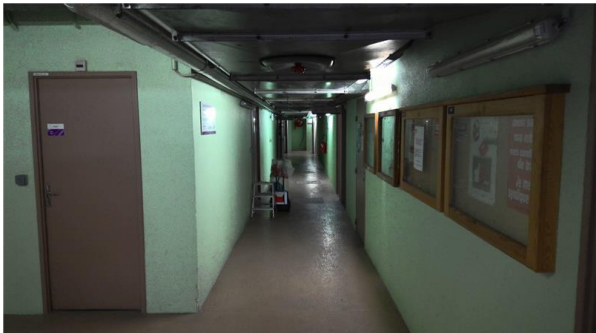
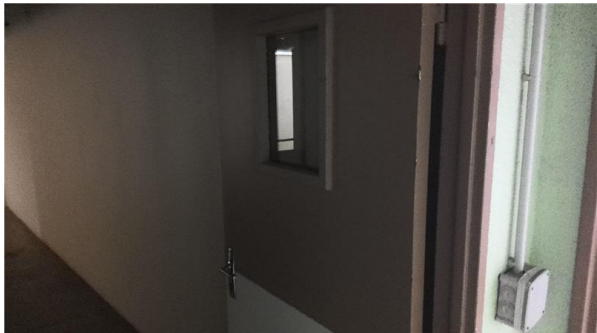
| ELEMENT : Porte sur circulation _0019 n°1 | | |
|---|---|---|
| <b>Nom du client</b><br>CHU CLERMONT<br>FERRAND | <b>Numéro de dossier</b><br>71077-142910<br>Secteur 6 - USN1<br>La Garde Haute<br>63000 PUY DE DOME | <b>Pièce ou local – Composant</b><br>Sous-sol - Circulation A-09_0018 - Porte sur<br>circulation _0019 n°1 - Toutes zones |
| <b>Résultat amiante :</b> Absence d'amiante | | |

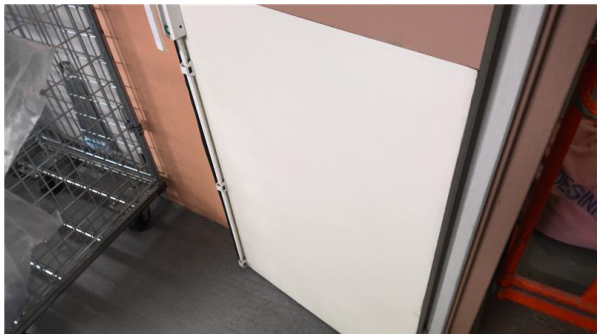
| ELEMENT : Porte double vantaux n°2 | | |
|---|---|---|
| <b>Nom du client</b><br>CHU CLERMONT<br>FERRAND | <b>Numéro de dossier</b><br>71077-142910<br>Secteur 6 - USN1<br>La Garde Haute<br>63000 PUY DE DOME | <b>Pièce ou local – Composant</b><br>Sous-sol - Circulation A-09_0018 - Porte<br>double vantaux n°2 - Toutes zones |
| <b>Résultat amiante :</b> Absence d'amiante | | |

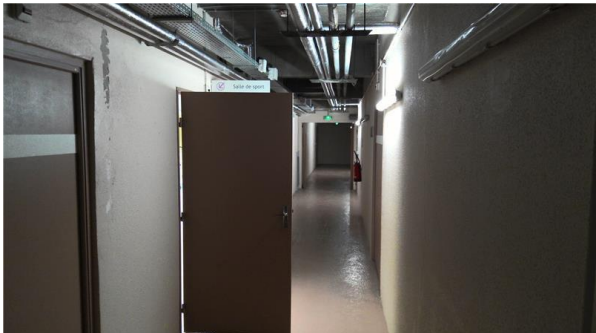
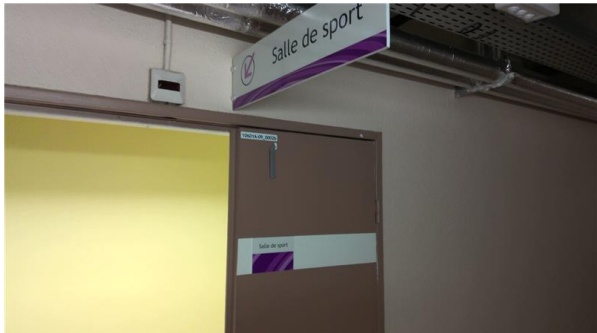
| ELEMENT : Porte salle _0002b | | |

| ELEMENT : Porte salle _0002b | | |
|---|---|---|
| <b>Nom du client</b><br>CHU CLERMONT<br>FERRAND | <b>Numéro de dossier</b><br>71077-142910<br>Secteur 6 - USN1<br>La Garde Haute<br>63000 PUY DE DOME | <b>Pièce ou local – Composant</b><br>Sous-sol - Circulation A-09_0019 - Porte salle<br>_0002b - Toutes zones |
| <b>Résultat amiante :</b> Absence d'amiante | | |

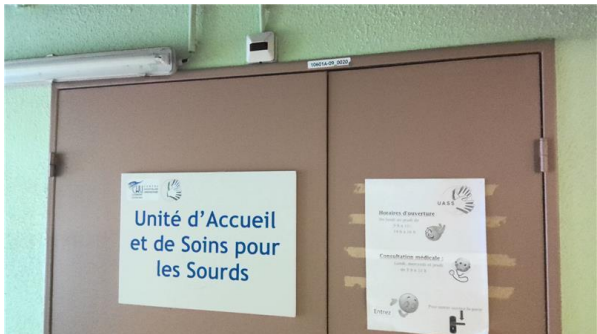
| ELEMENT : Porte salle _0020 | | |

| ELEMENT : Porte salle _0020 | | |
|---|---|---|
| <b>Nom du client</b><br>CHU CLERMONT<br>FERRAND | <b>Numéro de dossier</b><br>71077-142910<br>Secteur 6 - USN1<br>La Garde Haute<br>63000 PUY DE DOME | <b>Pièce ou local – Composant</b><br>Sous-sol - Circulation A-09_0018 - Porte salle<br>_0020 - Toutes zones |
| <b>Résultat amiante :</b> Absence d'amiante | | |

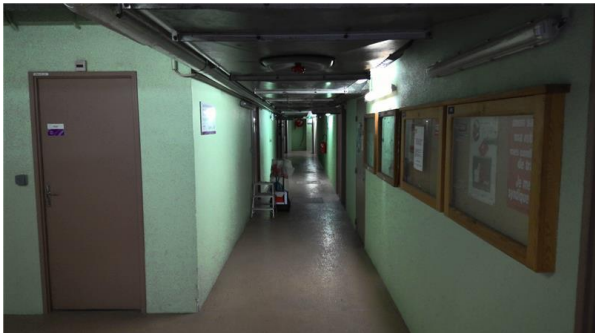
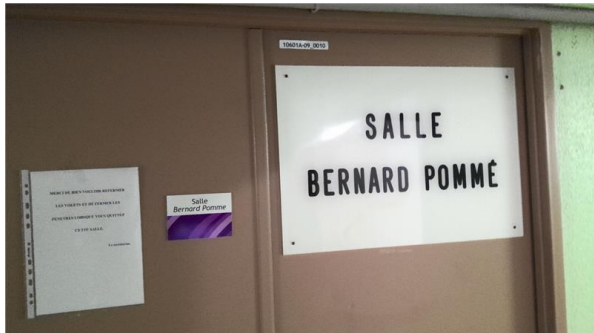
| ELEMENT : Porte salle _0010 | | |

| ELEMENT : Porte salle _0010 | | |
|---|---|---|
| <b>Nom du client</b><br>CHU CLERMONT<br>FERRAND | <b>Numéro de dossier</b><br>71077-142910<br>Secteur 6 - USN1<br>La Garde Haute<br>63000 PUY DE DOME | <b>Pièce ou local – Composant</b><br>Sous-sol - Circulation A-09_0018 - Porte salle<br>_0010 - Toutes zones |
| <b>Résultat amiante :</b> Absence d'amiante | | |

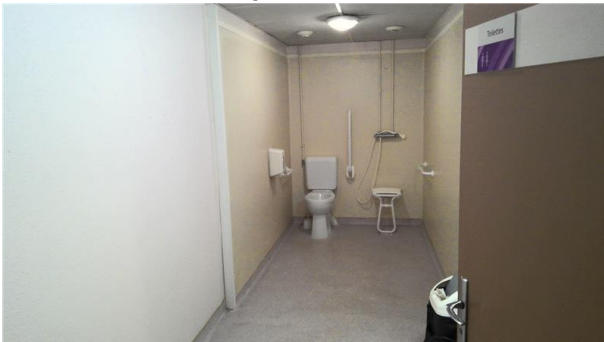
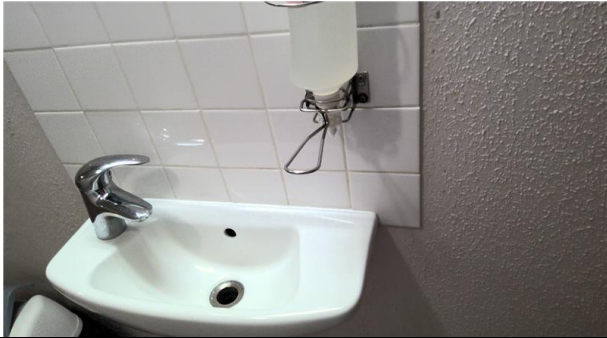
| PRELEVEMENT : P001 | | |

| PRELEVEMENT : P001 | | |
|---|---|---|
| <b>Nom du client</b><br>CHU CLERMONT<br>FERRAND | <b>Numéro de dossier</b><br>71077-142910<br>Secteur 6 - USN1<br>La Garde Haute<br>63000 PUY DE DOME | <b>Pièce ou local – Composant</b><br>Sous-sol - 10601A-09_0016 - Cloisons -<br>Toutes zones |
| <b>Résultat amiante :</b> Absence d'amiante | | |

| Référence Couche | Description visuelle | Epaisseur (cm) | Conclusion amiante |
|---|---|---|---|
| Fr2 | Colle beige | 0 | Fibres d'amiante non détectées |

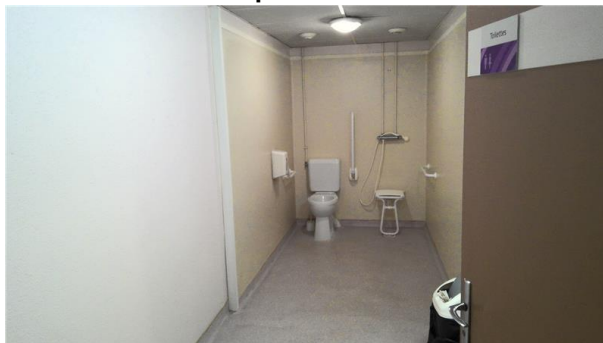
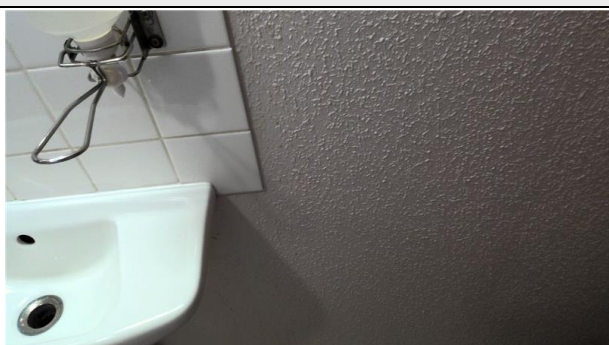
**PRELEVEMENT : P002**
**Emplacement :**

| <b>Nom du client</b><br>CHU CLERMONT<br>FERRAND | <b>Numéro de dossier</b><br>71077-142910<br>Secteur 6 - USN1<br>La Garde Haute<br>63000 PUY DE DOME | <b>Pièce ou local – Composant</b><br>Sous-sol - 10601A-09_0016 - Cloisons -<br>Toutes zones |

**Résultat amiante :** Absence d'amiante

| Référence Couche | Description visuelle | Epaisseur (cm) | Conclusion amiante |
|---|---|---|---|
| Fr1 | Peinture non séparable + carton non séparable +<br>enduit plâtreux blanc en vrac non séparable | 0 | Fibres d'amiante non détectées |

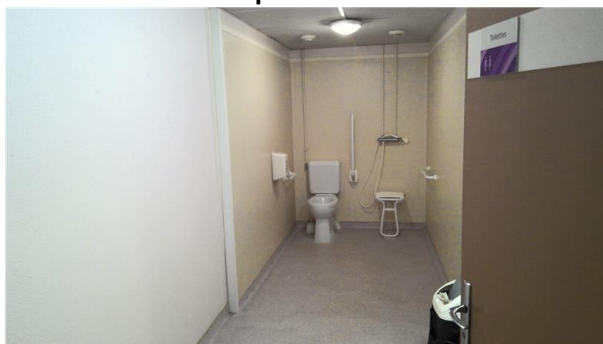
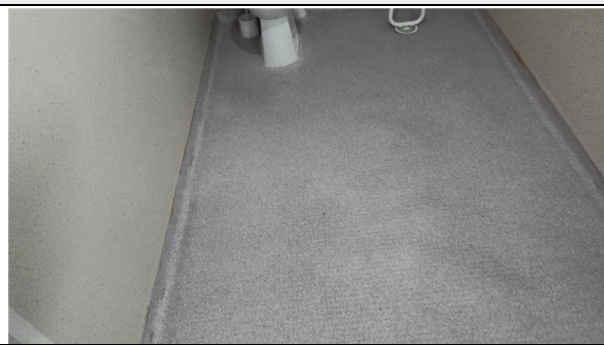
**PRELEVEMENT : P003**
**Emplacement :**

| <b>Nom du client</b><br>CHU CLERMONT<br>FERRAND | <b>Numéro de dossier</b><br>71077-142910<br>Secteur 6 - USN1<br>La Garde Haute<br>63000 PUY DE DOME | <b>Pièce ou local – Composant</b><br>Sous-sol - 10601A-09_0016 - Revêtement de<br>sol - Toutes zones |

**Résultat amiante :** Absence d'amiante

| Référence Couche | Description visuelle | Epaisseur (cm) | Conclusion amiante |
|---|---|---|---|
| Fr1 | Revêtement souple beige | 0 | Fibres d'amiante non détectées |
| Fr2 | Colle polymère jaune non séparable + ragréage gris non séparable | 0 | Fibres d'amiante non détectées |

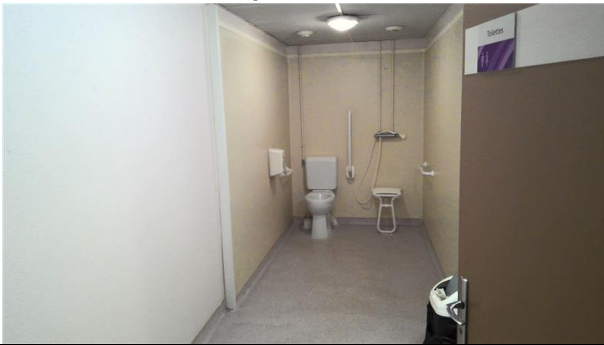
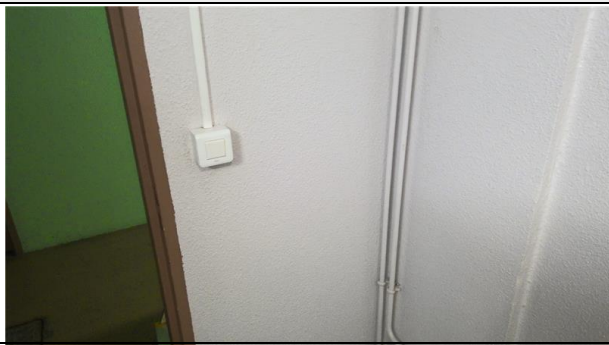
| PRELEVEMENT : P004 | | | |
|---|---|---|---|
| <b>Nom du client</b><br>CHU CLERMONT<br>FERRAND | <b>Numéro de dossier</b><br>71077-142910<br>Secteur 6 - USN1<br>La Garde Haute<br>63000 PUY DE DOME | <b>Pièce ou local – Composant</b><br>Sous-sol - 10601A-09_0016 - Revêtement de mur - Toutes zones | |
| <b>Résultat amiante :</b> Absence d'amiante | | | |
| Fr1 | Peinture non séparable + enduit gris en vrac non séparable | 0 | Fibres d'amiante non détectées |

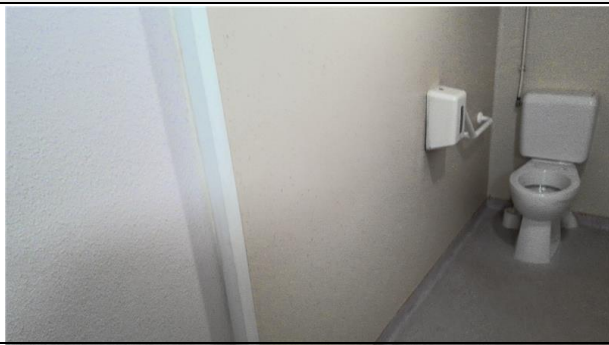
| PRELEVEMENT : P005 | | | |
|---|---|---|---|
| <b>Nom du client</b><br>CHU CLERMONT<br>FERRAND | <b>Numéro de dossier</b><br>71077-142910<br>Secteur 6 - USN1<br>La Garde Haute<br>63000 PUY DE DOME | <b>Pièce ou local – Composant</b><br>Sous-sol - 10601A-09_0016 - Revêtement de mur - Toutes zones | |
| <b>Résultat amiante :</b> Absence d'amiante | | | |
| Fr1 | Peinture non séparable + enduit plâtreux beige non séparable + papier non séparable + matériau plâtreux blanc avec couche cartonnée non séparable | 0 | Fibres d'amiante non détectées |

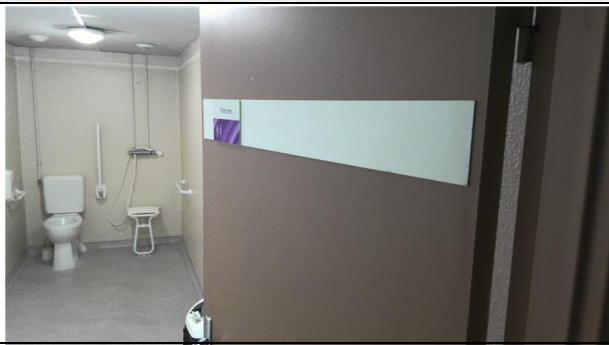
| PRELEVEMENT : P006 | | | |
|---|---|---|---|
| <b>Nom du client</b><br>CHU CLERMONT<br>FERRAND | <b>Numéro de dossier</b><br>71077-142910<br>Secteur 6 - USN1<br>La Garde Haute<br>63000 PUY DE DOME | <b>Pièce ou local – Composant</b><br>Sous-sol - 10601A-09_0016 - Porte - Toutes zones | |
| <b>Résultat amiante :</b> Absence d'amiante | | | |
| Fr1 | Peinture non séparable + bois sous forme de fibres non séparable | 0 | Fibres d'amiante non détectées |

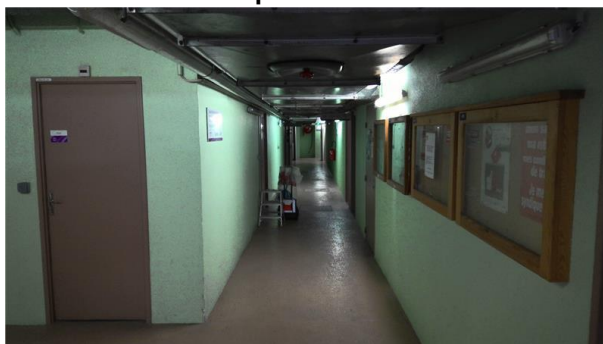
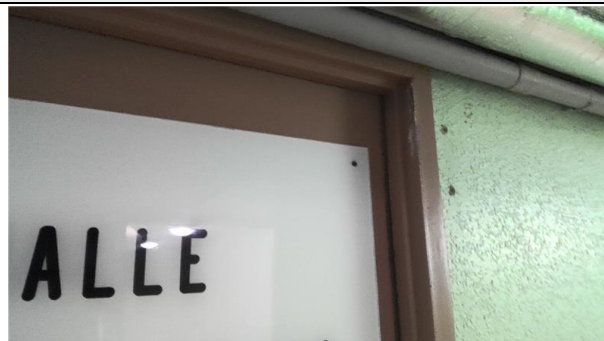
**PRELEVEMENT : P007**
**Emplacement :**

| <b>Nom du client</b><br>CHU CLERMONT<br>FERRAND | <b>Numéro de dossier</b><br>71077-142910<br>Secteur 6 - USN1<br>La Garde Haute<br>63000 PUY DE DOME | <b>Pièce ou local – Composant</b><br>Sous-sol - Circulation A-09_0018 - Dormant<br>porte salle _0010 - Toutes zones |

**Résultat amiante :** Absence d'amiante

| Référence Couche | Description visuelle | Epaisseur (cm) | Conclusion amiante |
|---|---|---|---|
| Fr1 | Peintures multiples en vrac | 0 | Fibres d'amiante non détectées |

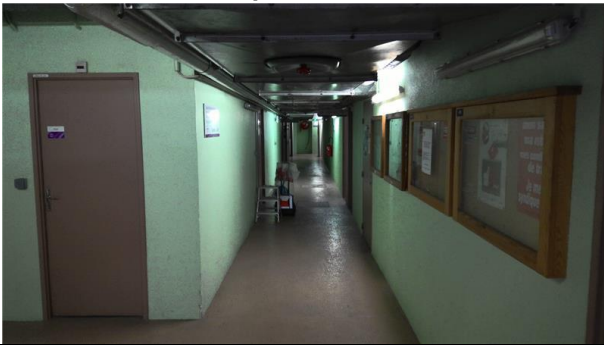
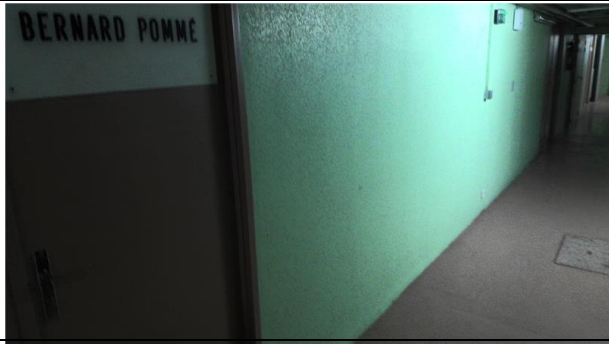
| PRELEVEMENT : P008 | | | |
|---|---|---|---|
| <b>Nom du client</b><br>CHU CLERMONT<br>FERRAND | <b>Numéro de dossier</b><br>71077-142910<br>Secteur 6 - USN1<br>La Garde Haute<br>63000 PUY DE DOME | <b>Pièce ou local – Composant</b><br>Sous-sol - Circulation A-09_0018 - Cloisons -<br>Toutes zones | |
| <b>Résultat amiante :</b> Absence d'amiante | | | |
| Fr1 | Peinture non séparable + carton non séparable + enduit plâtreux blanc en vrac non séparable | 0 | Fibres d'amiante non détectées |

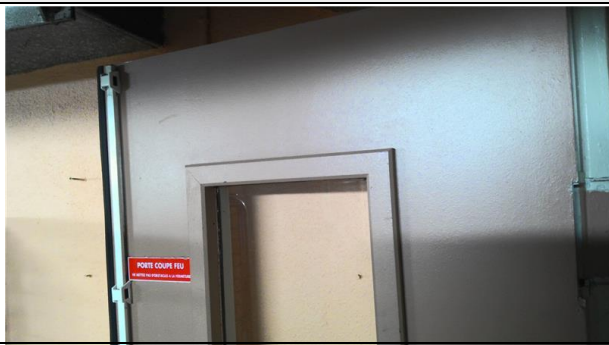
| PRELEVEMENT : P009 | | | |
|---|---|---|---|
| <b>Nom du client</b><br>CHU CLERMONT<br>FERRAND | <b>Numéro de dossier</b><br>71077-142910<br>Secteur 6 - USN1<br>La Garde Haute<br>63000 PUY DE DOME | <b>Pièce ou local – Composant</b><br>Sous-sol - Circulation A-09_0018 - Porte<br>double vantaux n°1 - Toutes zones | |
| <b>Résultat amiante :</b> Absence d'amiante | | | |
| Fr1 | Peinture non séparable + bois sous forme de fibres non séparable | 0 | Fibres d'amiante non détectées |

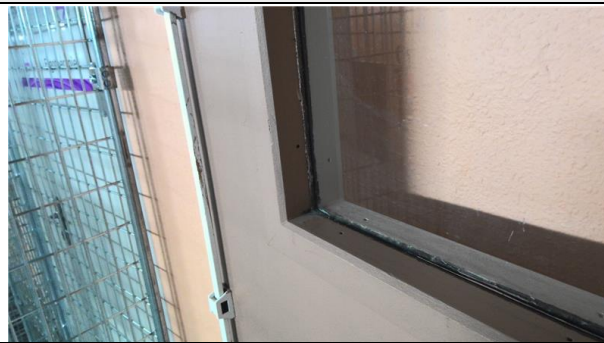
**PRELEVEMENT : P010**
**Emplacement :**

| <b>Nom du client</b><br>CHU CLERMONT<br>FERRAND | <b>Numéro de dossier</b><br>71077-142910<br>Secteur 6 - USN1<br>La Garde Haute<br>63000 PUY DE DOME | <b>Pièce ou local – Composant</b><br>Sous-sol - Circulation A-09_0018 - Porte<br>double vantaux n°2 - Toutes zones |

**Résultat amiante :** Absence d'amiante

| Référence Couche | Description visuelle | Epaisseur (cm) | Conclusion amiante |
|---|---|---|---|
| Fr1 | Matériau mou gris avec poussières | 0 | Fibres d'amiante non détectées |

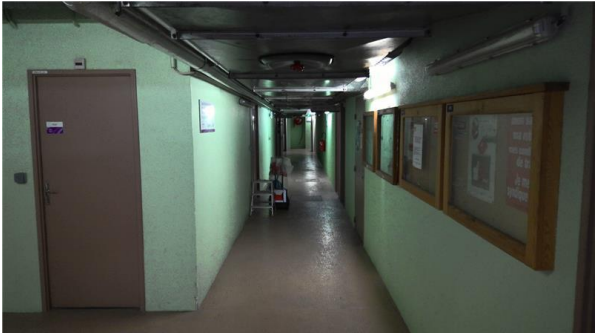
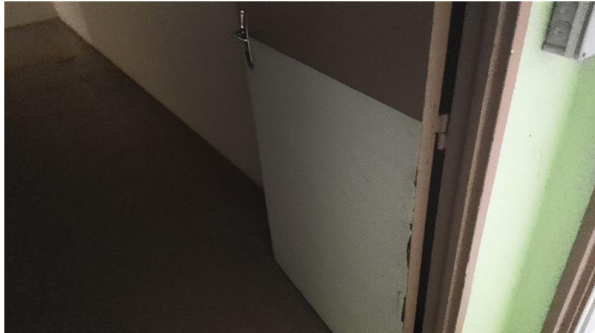
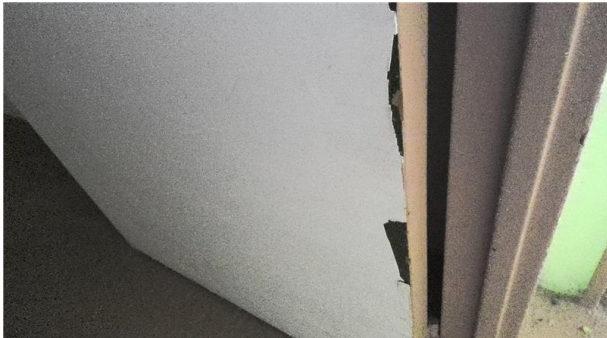
| PRELEVEMENT : P011 | | | |
|---|---|---|---|
| <b>Nom du client</b><br>CHU CLERMONT<br>FERRAND | <b>Numéro de dossier</b><br>71077-142910<br>Secteur 6 - USN1<br>La Garde Haute<br>63000 PUY DE DOME | <b>Pièce ou local – Composant</b><br>Sous-sol - Circulation A-09_0018 - Porte sur<br>circulation_0019 n°2 - Toutes zones | |
| <b>Résultat amiante :</b> Absence d'amiante | | | |
| Fr1 | Revêtement souple beige non séparable + colle polymère jaune non séparable | 0 | Fibres d'amiante non détectées |

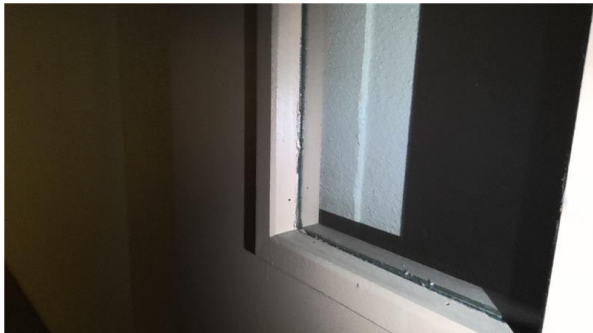
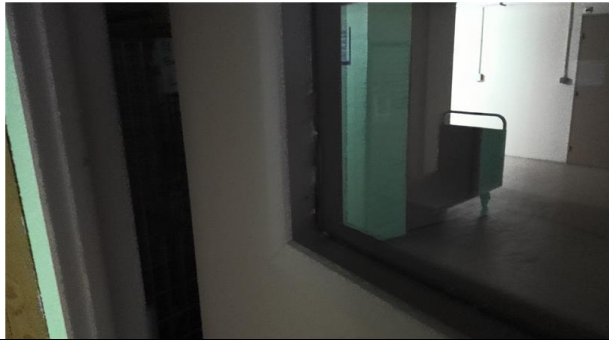
| PRELEVEMENT : P012 | | | |
|---|---|---|---|
| <b>Nom du client</b><br>CHU CLERMONT<br>FERRAND | <b>Numéro de dossier</b><br>71077-142910<br>Secteur 6 - USN1<br>La Garde Haute<br>63000 PUY DE DOME | <b>Pièce ou local – Composant</b><br>Sous-sol - Circulation A-09_0018 - Porte sur<br>circulation _0019 n°2 - Toutes zones | |
| <b>Résultat amiante :</b> Absence d'amiante | | | |
| <b>Référence Couche</b><br>Fr1 | <b>Description visuelle</b><br>Matériau mou gris | <b>Epaisseur (cm)</b><br>0 | <b>Conclusion amiante</b><br>Fibres d'amiante non détectées |

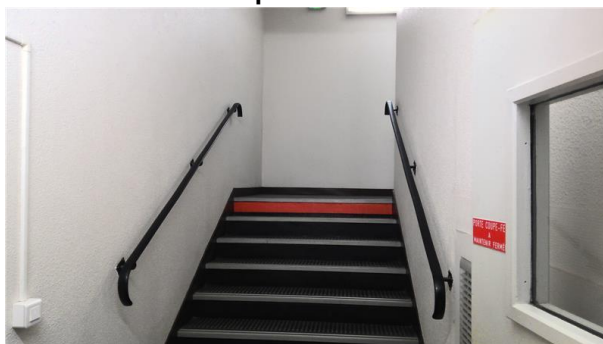
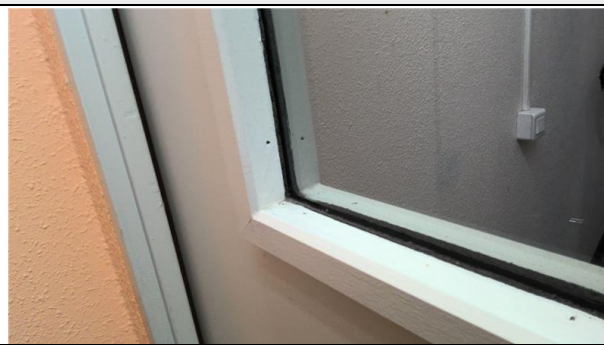
**PRELEVEMENT : P013**
**Emplacement :**

| <b>Nom du client</b><br>CHU CLERMONT<br>FERRAND | <b>Numéro de dossier</b><br>71077-142910<br>Secteur 6 - USN1<br>La Garde Haute<br>63000 PUY DE DOME | <b>Pièce ou local – Composant</b><br>Sous-sol - Cage d'escaliers A-144 - Porte<br>coupe-feu n°1 - Toutes zones |

**Résultat amiante :** Absence d'amiante

| Référence Couche | Description visuelle | Epaisseur (cm) | Conclusion amiante |
|---|---|---|---|
| Fr1 | Matériau mou gris avec poussières | 0 | Fibres d'amiante non détectées |

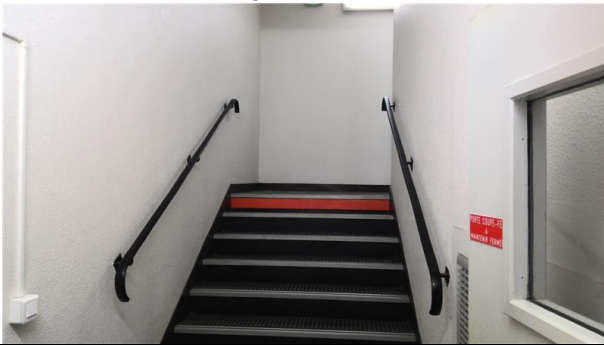
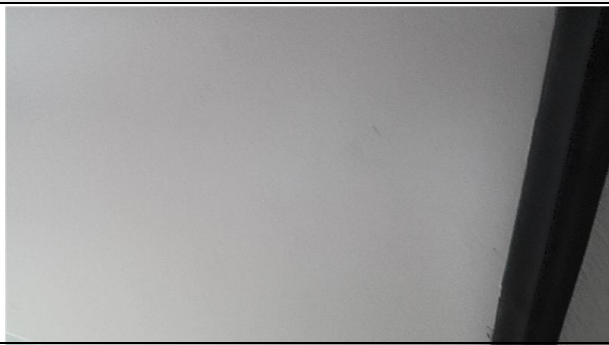
| PRELEVEMENT : P014 | | | |
|---|---|---|---|
| <b>Nom du client</b><br>CHU CLERMONT<br>FERRAND | <b>Numéro de dossier</b><br>71077-142910<br>Secteur 6 - USN1<br>La Garde Haute<br>63000 PUY DE DOME | <b>Pièce ou local – Composant</b><br>Sous-sol - Cage d'escaliers A-144 - Porte<br>coupe-feu n°2 - Toutes zones | |
| <b>Résultat amiante :</b> Absence d'amiante | | | |
| Fr1 | Peinture non séparable + bois sous forme de fibres non séparable | 0 | Fibres d'amiante non détectées |

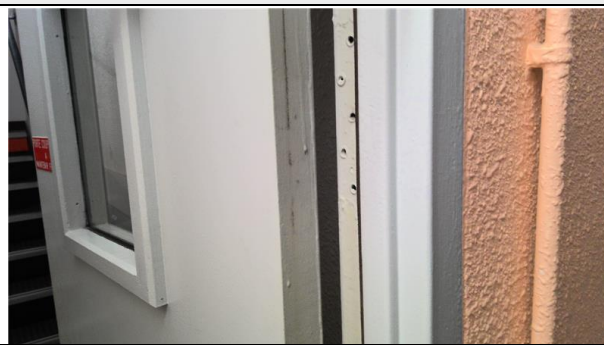
**PRELEVEMENT : P015**
**Emplacement :**

| <b>Nom du client</b><br>CHU CLERMONT<br>FERRAND | <b>Numéro de dossier</b><br>71077-142910<br>Secteur 6 - USN1<br>La Garde Haute<br>63000 PUY DE DOME | <b>Pièce ou local – Composant</b><br>Sous-sol - Cage d'escaliers A-144 - Porte<br>coupe-feu dormant - Toutes zones |

**Résultat amiante :** Absence d'amiante

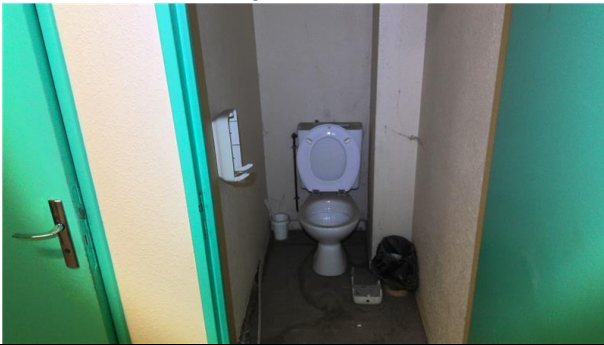
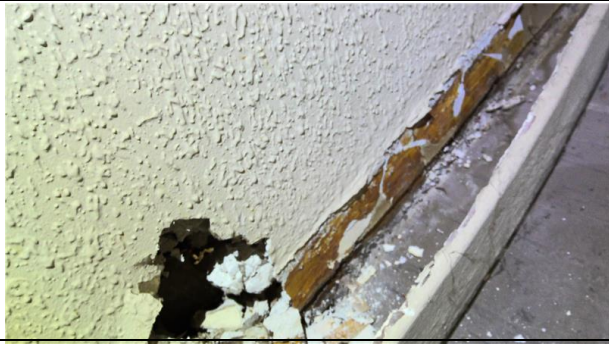
| PRELEVEMENT : P028 | | | |
|---|---|---|---|
| <b>Nom du client</b><br>CHU CLERMONT<br>FERRAND | <b>Numéro de dossier</b><br>71077-142910<br>Secteur 6 - USN1<br>La Garde Haute<br>63000 PUY DE DOME | <b>Pièce ou local – Composant</b><br>RDC - 10601B-10_0034 - Plinthes - Toutes zones | |
| <b>Résultat amiante :</b> Présence d'amiante (Fibres d'amiante de type chrysotile) | | | |
| Fr1 | Peinture non séparable + colle polymère marron non séparable + carton non séparable + enduit plâtreux blanc non séparable | 0 | Fibres d'amiante de type chrysotile |

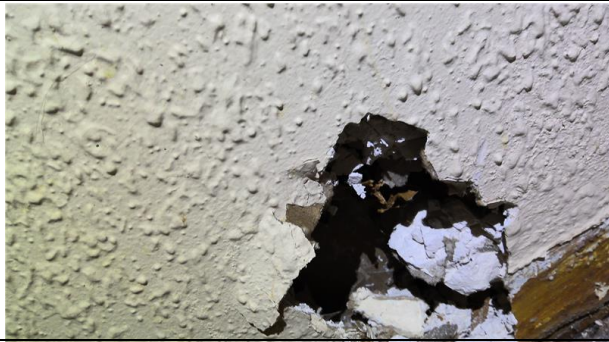
| PRELEVEMENT : P029 | | | |
|---|---|---|---|
| <b>Nom du client</b><br>CHU CLERMONT<br>FERRAND | <b>Numéro de dossier</b><br>71077-142910<br>Secteur 6 - USN1<br>La Garde Haute<br>63000 PUY DE DOME | <b>Pièce ou local – Composant</b><br>RDC - 10601B-10_0034 - Cloisons - Toutes zones | |
| <b>Résultat amiante :</b> Présence d'amiante (Fibres d'amiante de type chrysotile) | | | |

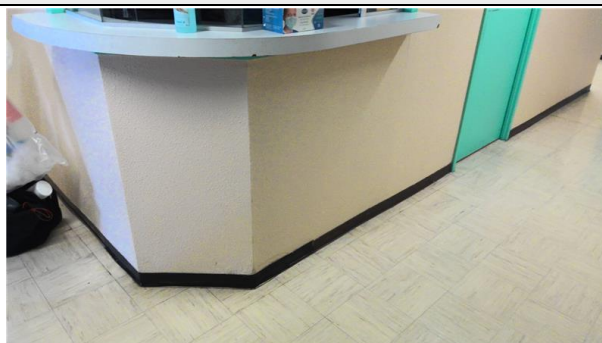
**Résultat amiante : Présence d'amiante (Fibres d'amiante de type chrysotile)**
**DESCRIPTION DU PRELEVEMENT :**
**Objet :**  
Enduit plâtre / Peinture

| Référence Couche | Description visuelle | Epaisseur (cm) | Conclusion amiante |
|---|---|---|---|
| Fr1 | Peinture non séparable + carton non séparable +<br>enduit plâtreux blanc en vrac non séparable | 0 | Fibres d'amiante de type chrysotile |
