## Pré-Rapport de mission de repérage des matériaux et produits contenant de l'amiante avant réalisation de travaux

| Numéro de rapport | 71077-142910 A |
| Propriétaire | CHU CLERMONT FERRAND |
| Adresse de l'immeuble | Secteur 6 - USN1<br>La Garde Haute<br>63000 CLERMONT-FERRAND |

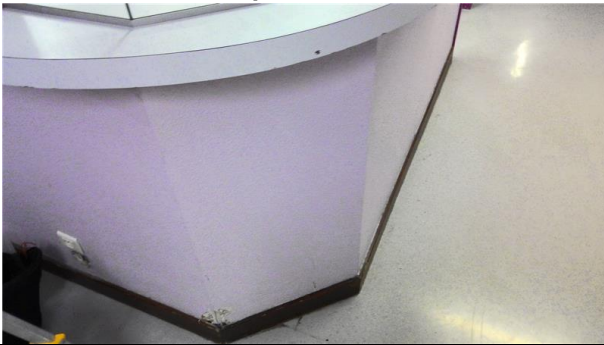
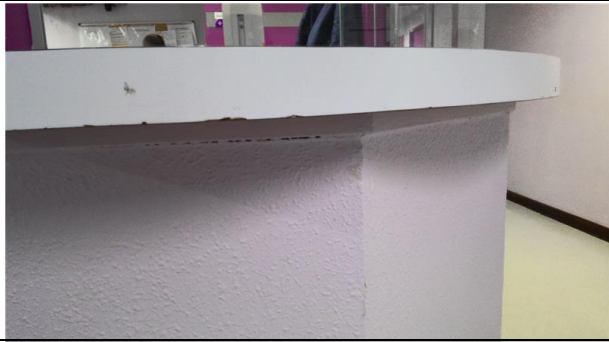
| PRELEVEMENT : P040 | | | |
|---|---|---|---|
| <b>Nom du client</b><br>CHU CLERMONT<br>FERRAND | <b>Numéro de dossier</b><br>71077-142910<br>Secteur 6 - USN1<br>La Garde Haute<br>63000 PUY DE DOME | <b>Pièce ou local – Composant</b><br>R+1 - Bureau infirmiers 10_101 - Cloisons sur<br>bureau infirmiers - Toutes zones | |
| <b>Résultat amiante :</b> Présence d'amiante (Fibres d'amiante de type chrysotile) | | | |
| Fr1 | Peinture non séparable + carton non séparable +<br>enduit plâtreux blanc en vrac non séparable | 0 | Fibres d'amiante de type chrysotile |

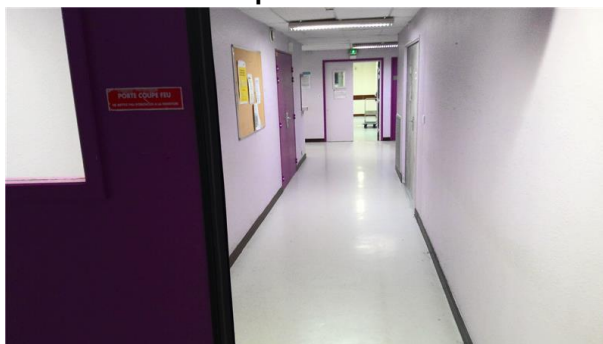
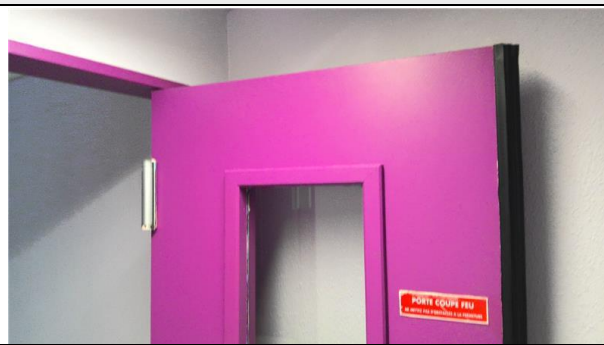
**PRELEVEMENT : P041**
**Emplacement :**

| <b>Nom du client</b><br>CHU CLERMONT<br>FERRAND | <b>Numéro de dossier</b><br>71077-142910<br>Secteur 6 - USN1<br>La Garde Haute<br>63000 PUY DE DOME | <b>Pièce ou local – Composant</b><br>R+1 - Dégagement B100f - Porte coupe-feu -<br>Toutes zones |

**Résultat amiante :** Absence d'amiante

| Référence Couche | Description visuelle | Epaisseur (cm) | Conclusion amiante |
|---|---|---|---|
| Fr1 | Peinture non séparable + bois sous forme de fibres non séparable | 0 | Fibres d'amiante non détectées |

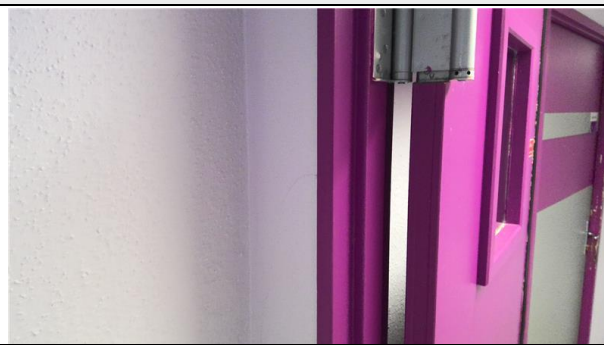
**PRELEVEMENT : P042**
**Emplacement :**

| <b>Nom du client</b><br>CHU CLERMONT<br>FERRAND | <b>Numéro de dossier</b><br>71077-142910<br>Secteur 6 - USN1<br>La Garde Haute<br>63000 PUY DE DOME | <b>Pièce ou local – Composant</b><br>R+1 - Dégagement B100f - Dormant porte<br>coupe-feu - Toutes zones |

**Résultat amiante :** Absence d'amiante

| Référence Couche | Description visuelle | Epaisseur (cm) | Conclusion amiante |
|---|---|---|---|
| Fr1 | Peintures multiples en vrac | 0 | Fibres d'amiante non détectées |

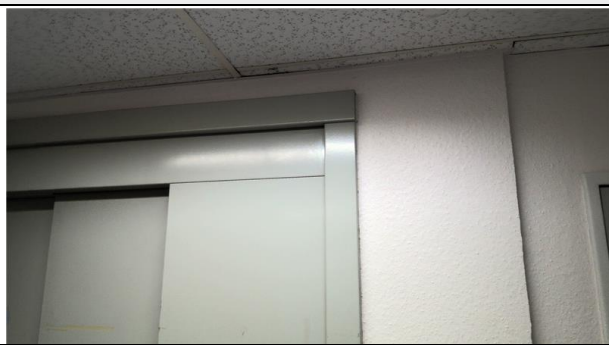
**PRELEVEMENT : P043**
**Emplacement :**

| <b>Nom du client</b><br>CHU CLERMONT<br>FERRAND | <b>Numéro de dossier</b><br>71077-142910<br>Secteur 6 - USN1<br>La Garde Haute<br>63000 PUY DE DOME | <b>Pièce ou local – Composant</b><br>R+1 - Dégagement B100f - Cloisons<br>ascenseur - Toutes zones | |
| <b>Résultat amiante :</b> Absence d'amiante | | | |
| Fr1 | Peinture non séparable + enduit blanc en vrac non séparable | 0 | Fibres d'amiante non détectées |

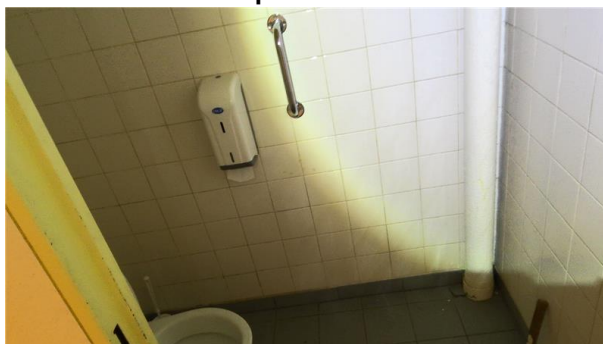
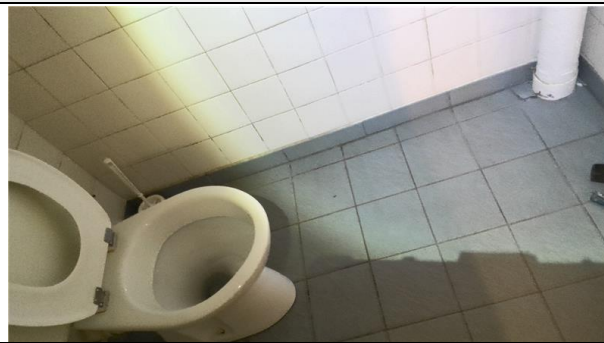
**PRELEVEMENT : P044**
**Emplacement :**

| <b>Nom du client</b><br>CHU CLERMONT<br>FERRAND | <b>Numéro de dossier</b><br>71077-142910<br>Secteur 6 - USN1<br>La Garde Haute<br>63000 PUY DE DOME | <b>Pièce ou local – Composant</b><br>R+1 - 10_119c - Revêtement de sol - Toutes zones |

**Résultat amiante :** Absence d'amiante

| Référence Couche | Description visuelle | Epaisseur (cm) | Conclusion amiante |
|---|---|---|---|
| Fr2 | Colle grise | 0 | Fibres d'amiante non détectées |

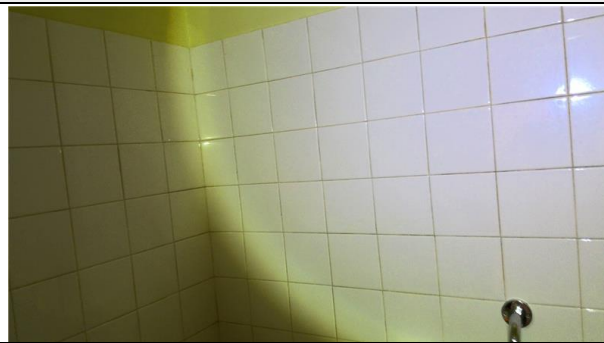
**PRELEVEMENT : P045**
**Emplacement :**

| <b>Nom du client</b><br>CHU CLERMONT<br>FERRAND | <b>Numéro de dossier</b><br>71077-142910<br>Secteur 6 - USN1<br>La Garde Haute<br>63000 PUY DE DOME | <b>Pièce ou local – Composant</b><br>R+1 - 10_119c - Revêtement de mur - Toutes zones |

**Résultat amiante :** Absence d'amiante

| Référence Couche | Description visuelle | Epaisseur (cm) | Conclusion amiante |
|---|---|---|---|
| Fr3 | Colle beige en vrac | 0 | Fibres d'amiante non détectées |

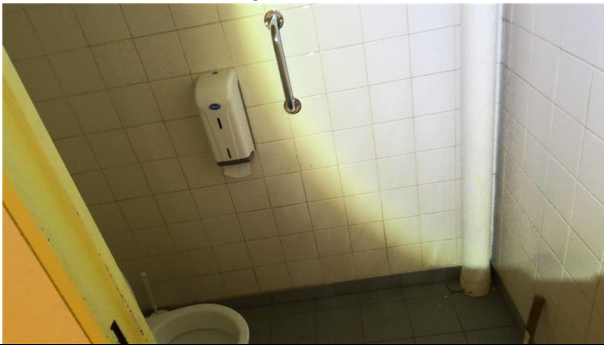
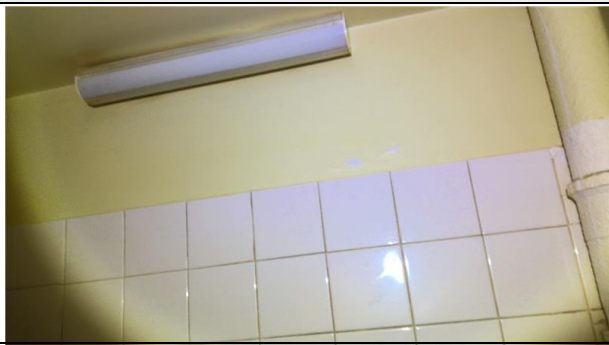
| PRELEVEMENT : P046 | | | |
|---|---|---|---|
| <b>Nom du client</b><br>CHU CLERMONT<br>FERRAND | <b>Numéro de dossier</b><br>71077-142910<br>Secteur 6 - USN1<br>La Garde Haute<br>63000 PUY DE DOME | <b>Pièce ou local – Composant</b><br>R+1 - 10_119c - Cloisons - Toutes zones | |
| <b>Résultat amiante :</b> Absence d'amiante | | | |
| Fr1 | Peinture non séparable + enduit plâtreux blanc en vrac non séparable | 0 | Fibres d'amiante non détectées |

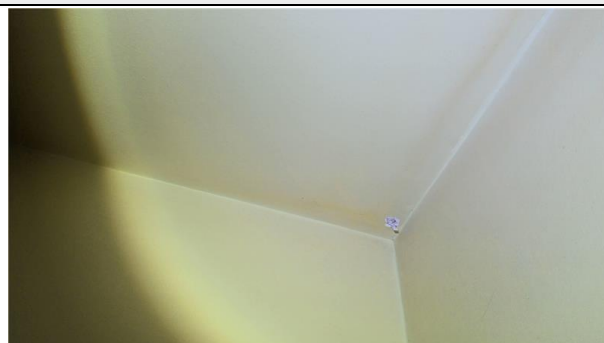
**PRELEVEMENT : P047**
**Emplacement :**

| <b>Nom du client</b><br>CHU CLERMONT<br>FERRAND | <b>Numéro de dossier</b><br>71077-142910<br>Secteur 6 - USN1<br>La Garde Haute<br>63000 PUY DE DOME | <b>Pièce ou local – Composant</b><br>R+1 - 10_119c - Plafond - Toutes zones |

**Résultat amiante :** Absence d'amiante

| Référence Couche | Description visuelle | Epaisseur (cm) | Conclusion amiante |
|---|---|---|---|
| Fr1 | Peinture non séparable + enduit plâtreux blanc en vrac non séparable | 0 | Fibres d'amiante non détectées |

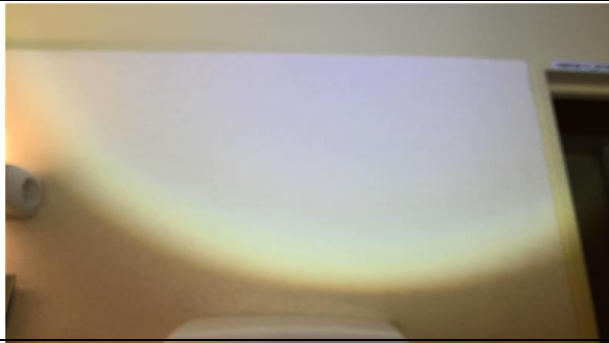
| PRELEVEMENT : P048 | | | |

| PRELEVEMENT : P048 | | | |
|---|---|---|---|
| <b>Nom du client</b><br>CHU CLERMONT<br>FERRAND | <b>Numéro de dossier</b><br>71077-142910<br>Secteur 6 - USN1<br>La Garde Haute<br>63000 PUY DE DOME | <b>Pièce ou local – Composant</b><br>R+1 - 10_119a - Revêtement de mur - Toutes zones | |
| <b>Résultat amiante :</b> Absence d'amiante | | | |
| Fr1 | Revêtement souple beige non séparable + colle polymère jaune non séparable | 0 | Fibres d'amiante non détectées |
| Fr2 | Peinture + matériau plâtreux blanc avec couche cartonnée | 0 | Fibres d'amiante non détectées |

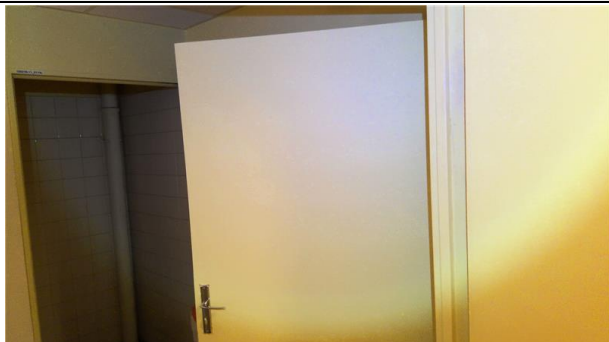
| PRELEVEMENT : P049 | | | |

| PRELEVEMENT : P049 | | | |
|---|---|---|---|
| <b>Nom du client</b><br>CHU CLERMONT<br>FERRAND | <b>Numéro de dossier</b><br>71077-142910<br>Secteur 6 - USN1<br>La Garde Haute<br>63000 PUY DE DOME | <b>Pièce ou local – Composant</b><br>R+1 - 10_119a - Porte - Toutes zones | |
| <b>Résultat amiante :</b> Absence d'amiante | | | |
| Fr1 | Peintures multiples non séparable + bois sous forme de fibres non séparable | 0 | Fibres d'amiante non détectées |

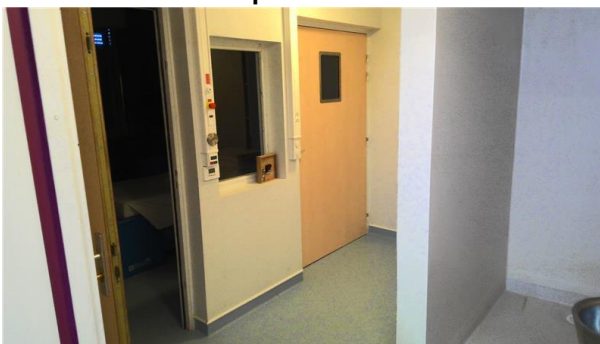
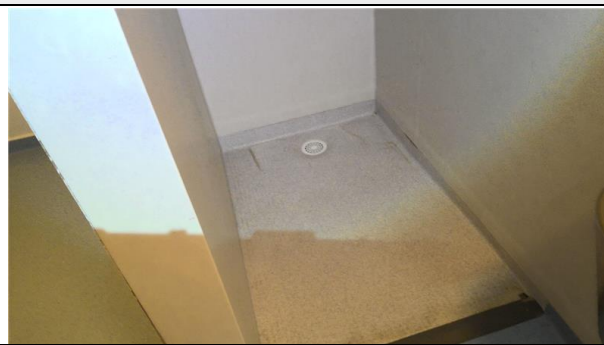
**PRELEVEMENT : P050**
**Emplacement :**

| <b>Nom du client</b><br>CHU CLERMONT<br>FERRAND | <b>Numéro de dossier</b><br>71077-142910<br>Secteur 6 - USN1<br>La Garde Haute<br>63000 PUY DE DOME | <b>Pièce ou local – Composant</b><br>R+1 - B102 isolement - Revêtement de sol<br>douche - Toutes zones |

**Résultat amiante :** Absence d'amiante

| Référence Couche | Description visuelle | Epaisseur (cm) | Conclusion amiante |
|---|---|---|---|
| Fr1 | Revêtement souple beige | 0 | Fibres d'amiante non détectées |
| Fr2 | Colle polymère jaune non séparable + ragréage gris non séparable | 0 | Fibres d'amiante non détectées |

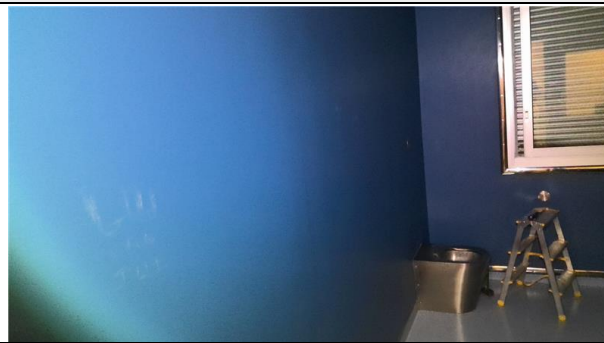
**PRELEVEMENT : P051**
**Emplacement :**

| <b>Nom du client</b><br>CHU CLERMONT<br>FERRAND | <b>Numéro de dossier</b><br>71077-142910<br>Secteur 6 - USN1<br>La Garde Haute<br>63000 PUY DE DOME | <b>Pièce ou local – Composant</b><br>R+1 - B102 isolement - Cloisons chambre -<br>Toutes zones |

**Résultat amiante :** Absence d'amiante

| Référence Couche | Description visuelle | Epaisseur (cm) | Conclusion amiante |
|---|---|---|---|
| Fr1 | Revêtement cassant bleu | 0 | Fibres d'amiante non détectées |
| Fr2 | Colle polymère jaune non séparable + enduit plâtreux blanc non séparable | 0 | Fibres d'amiante non détectées |

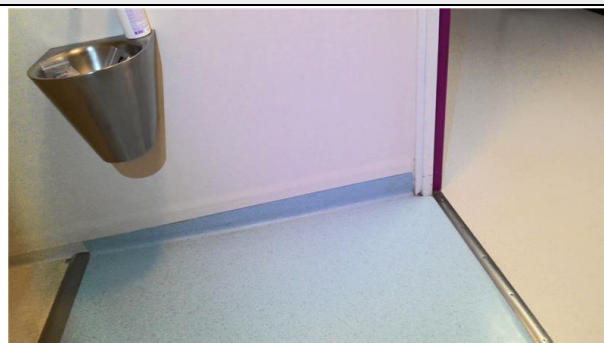
**PRELEVEMENT : P052**
**Emplacement :**

**Résultat amiante :** Absence d'amiante

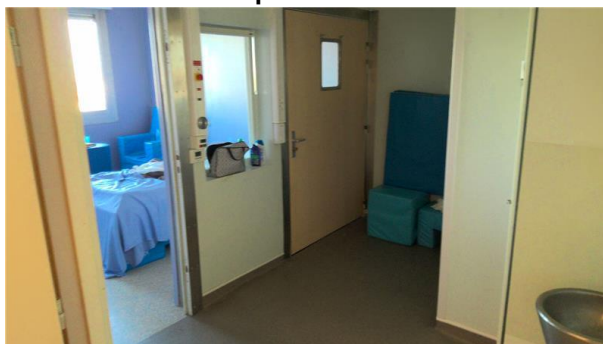
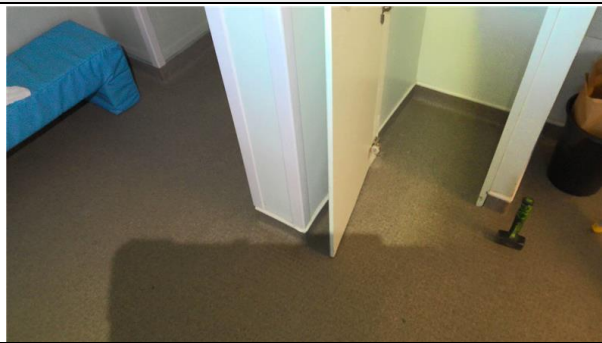
**PRELEVEMENT : P054**
**Emplacement :**

| <b>Nom du client</b><br>CHU CLERMONT<br>FERRAND | <b>Numéro de dossier</b><br>71077-142910<br>Secteur 6 - USN1<br>La Garde Haute<br>63000 PUY DE DOME | <b>Pièce ou local – Composant</b><br>R+2 - B202 isolement - Revêtement de sol -<br>Toutes zones |

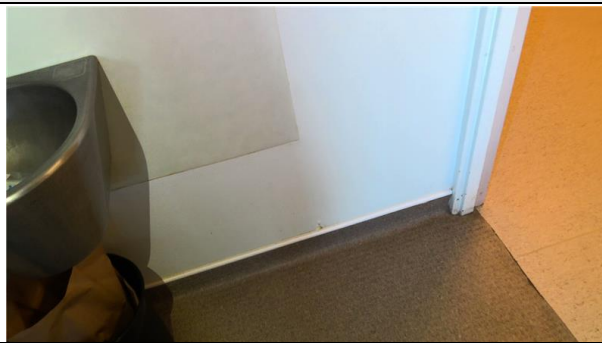
| Référence Couche | Description visuelle | Epaisseur (cm) | Conclusion amiante |
|---|---|---|---|
| Fr1 | Peinture non séparable + carton non séparable + enduit plâtreux blanc en vrac non séparable | 0 | Fibres d'amiante de type chrysotile |

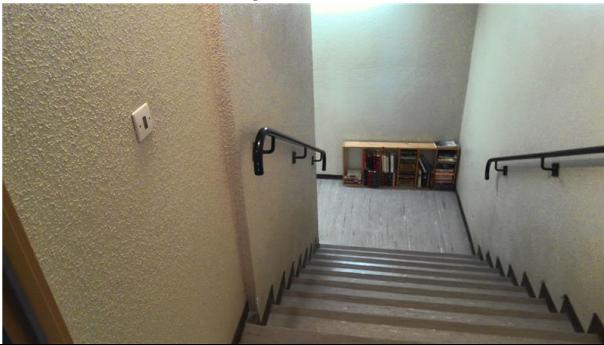
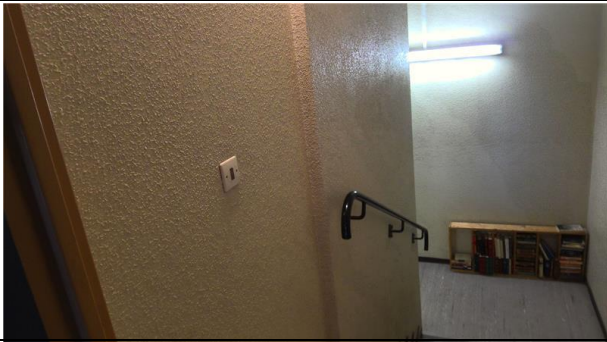
| PRELEVEMENT : P056 | | |
|---|---|---|
| <b>Nom du client</b><br>CHU CLERMONT<br>FERRAND | <b>Numéro de dossier</b><br>71077-142910<br>Secteur 6 - USN1<br>La Garde Haute<br>63000 PUY DE DOME | <b>Pièce ou local – Composant</b><br>RDC - Escalier du personnel - Revêtement<br>de mur - Toutes zones |
| <b>Résultat amiante :</b> Susceptible de contenir de l'amiante | | |

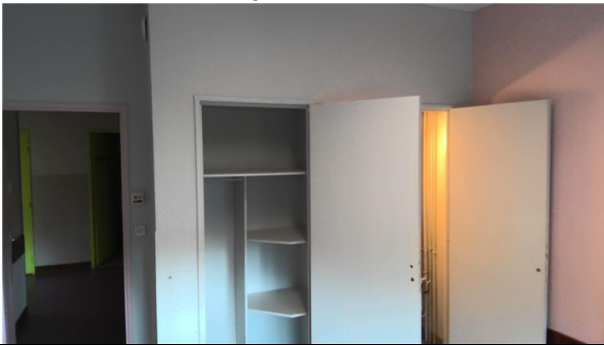
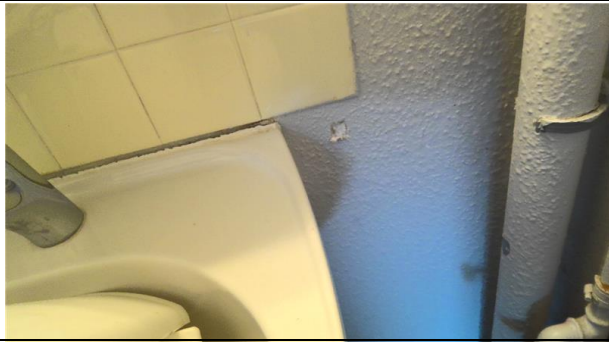
| PRELEVEMENT : P058 | | |

| PRELEVEMENT : P058 | | |
|---|---|---|
| <b>Nom du client</b><br>CHU CLERMONT<br>FERRAND | <b>Numéro de dossier</b><br>71077-142910<br>Secteur 6 - USN1<br>La Garde Haute<br>63000 PUY DE DOME | <b>Pièce ou local – Composant</b><br>R+1 - 11_116 - Cloisons - Toutes zones |
| <b>Résultat amiante :</b> Susceptible de contenir de l'amiante | | |

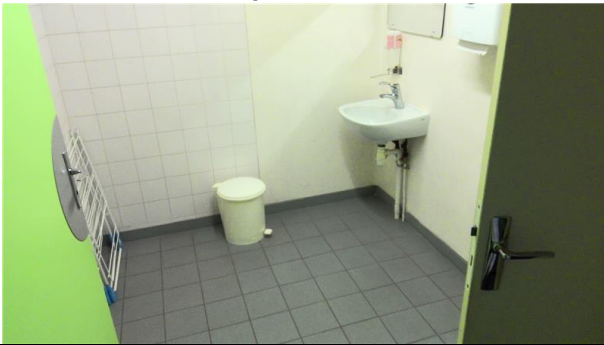
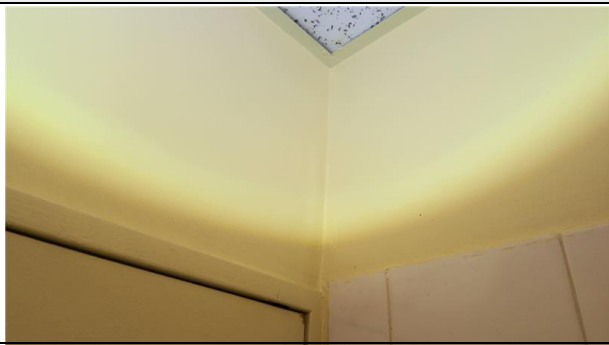
| PRELEVEMENT : P068 | | |

| PRELEVEMENT : P068 | | |
|---|---|---|
| <b>Nom du client</b><br>CHU CLERMONT<br>FERRAND | <b>Numéro de dossier</b><br>71077-142910<br>Secteur 6 - USN1<br>La Garde Haute<br>63000 PUY DE DOME | <b>Pièce ou local – Composant</b><br>R+1 - 11_119a - Cloisons - Toutes zones |
| <b>Résultat amiante :</b> Susceptible de contenir de l'amiante | | |
