## Pré-Rapport de mission de repérage des matériaux et produits contenant de l'amiante avant réalisation de travaux

| Numéro de rapport | 71077-142911 A |
| Adresse de l'immeuble | 58 Rue Montalembert<br>63000 CLERMONT-FERRAND |
| Référence du programme de travaux défini par le donneur d'ordre | Travaux de mise en accessibilité aux personnes à mobilité réduite |

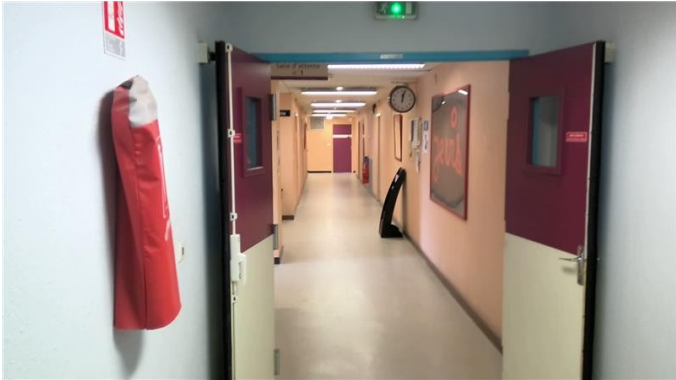
| <p>Dégagement n°1</p> | <p>RDC</p> |

| Local / Partie d'immeuble | Etage | Composant de la construction | Partie de composant | Critère de décision | Référence ZPSO |
|---|---|---|---|---|---|
| Dégagement n°1 | RDC | Revêtement de mur | Plâtre - Peinture | Résultat d'analyse (P020) | Z020 |

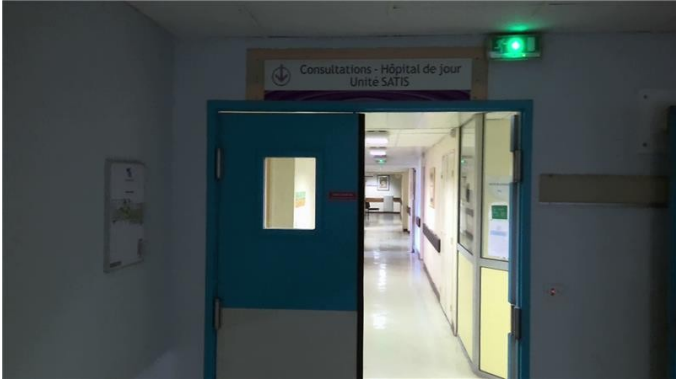
| <p>Dégagement n°2</p> | <p>RDC</p> |

| Local / Partie d'immeuble | Etage | Composant de la construction | Partie de composant | Critère de décision | Référence ZPSO |
|---|---|---|---|---|---|
| Dégagement n°2 | RDC | Revêtement de mur | Plâtre - Peinture | Résultat d'analyse | Z020 |

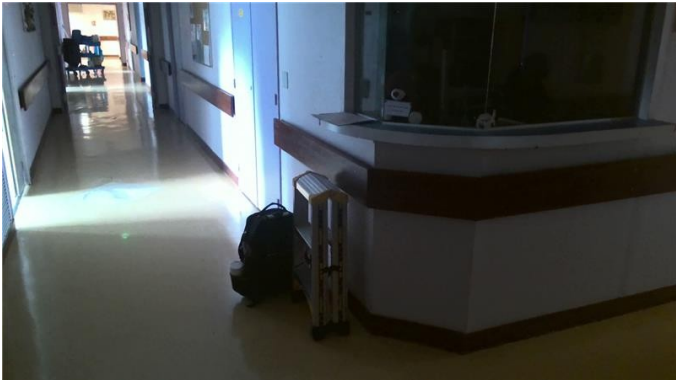
| <p>Hall n°1</p> | <p>1er</p> |

| Local / Partie d'immeuble | Etage | Composant de la construction | Partie de composant | Critère de décision | Référence ZPSO |
|---|---|---|---|---|---|
| Hall n°1 | 1er | Revêtement de mur | Plâtre - Peinture | Résultat d'analyse (P035) | Z035 |

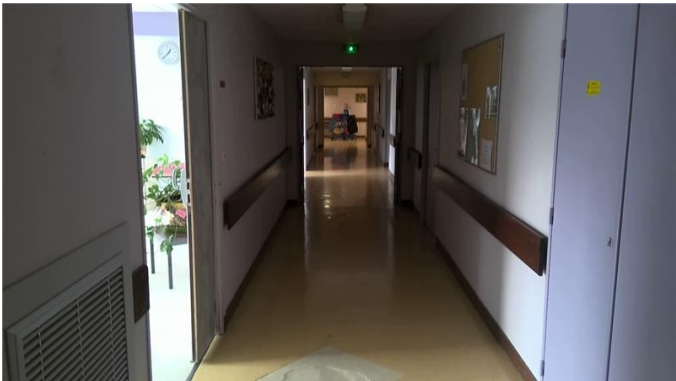
| <p>Dégagement n°1</p> | <p>1er</p> |

| Local / Partie d'immeuble | Etage | Composant de la construction | Partie de composant | Critère de décision | Référence ZPSO |
|---|---|---|---|---|---|
| Dégagement n°1 | 1er | Revêtement de mur | Plâtre - Peinture | Résultat d'analyse | Z020 |

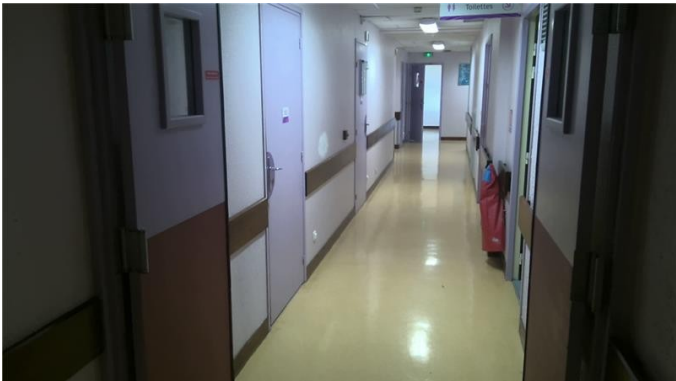
| <p>Dégagement n°2</p> | <p>1er</p> |

| Local / Partie d'immeuble | Etage | Composant de la construction | Partie de composant | Critère de décision | Référence ZPSO |
|---|---|---|---|---|---|
| Dégagement n°2 | 1er | Revêtement de mur | Plâtre - Peinture | Résultat d'analyse | Z020 |

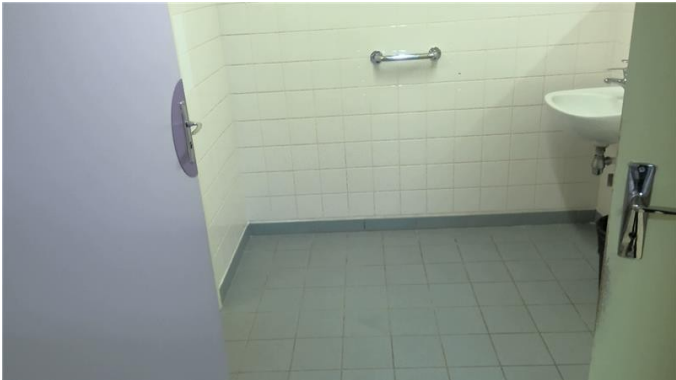
| <p>SAS n°1</p> | <p>1er</p> |

| Local / Partie d'immeuble | Etage | Composant de la construction | Partie de composant | Critère de décision | Référence ZPSO |
|---|---|---|---|---|---|
| SAS n°1 | 1er | Revêtement de mur | Plâtre - Peinture | Résultat d'analyse | Z022 |

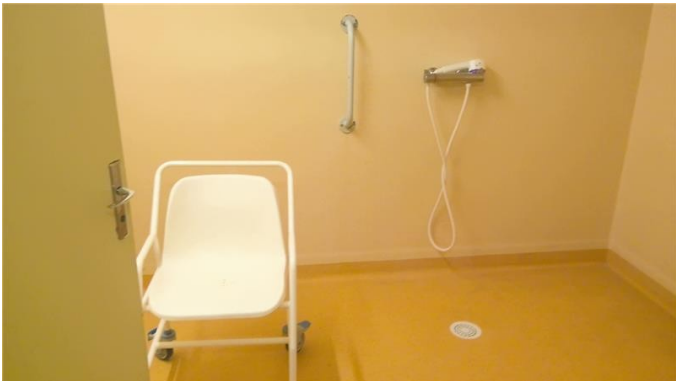
| <p>Douche PMR n°1</p> | <p>1er</p> |

| Local / Partie d'immeuble | Etage | Composant de la construction | Partie de composant | Critère de décision | Référence ZPSO |
|---|---|---|---|---|---|
| Douche PMR n°1 | 1er | Revêtement de mur | Plâtre - Peinture | Résultat d'analyse | Z022 |

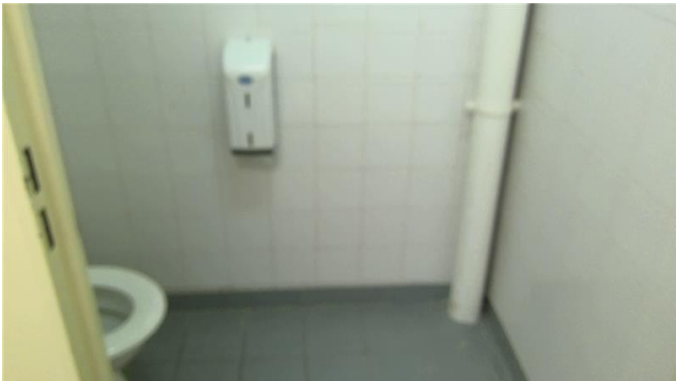
| <p>WC PMR n°1</p> | <p>1er</p> |

| Local / Partie d'immeuble | Etage | Composant de la construction | Partie de composant | Critère de décision | Référence ZPSO |
|---|---|---|---|---|---|
| WC PMR n°1 | 1er | Revêtement de mur | Plâtre - Peinture | Résultat d'analyse | Z022 |

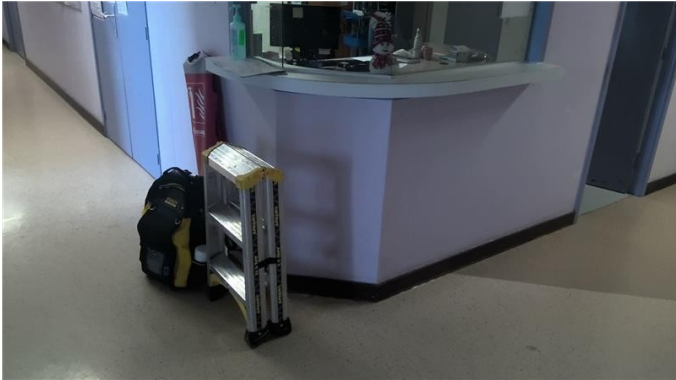
| <p>Hall n°2</p> | <p>1er</p> |

| Local / Partie d'immeuble | Etage | Composant de la construction | Partie de composant | Critère de décision | Référence ZPSO |
|---|---|---|---|---|---|
| Hall n°2 | 1er | Revêtement de mur | Plâtre - Peinture | Résultat d'analyse | Z035 |

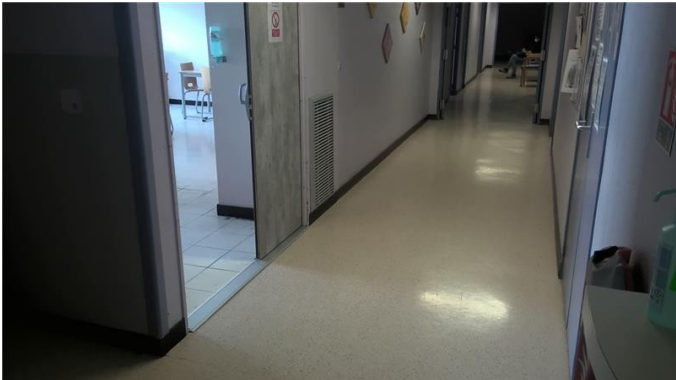
| <p>Dégagement n°3</p> | <p>1er</p> |

| Local / Partie d'immeuble | Etage | Composant de la construction | Partie de composant | Critère de décision | Référence ZPSO |
|---|---|---|---|---|---|
| Dégagement n°3 | 1er | Revêtement de mur | Plâtre - Peinture | Résultat d'analyse | Z020 |

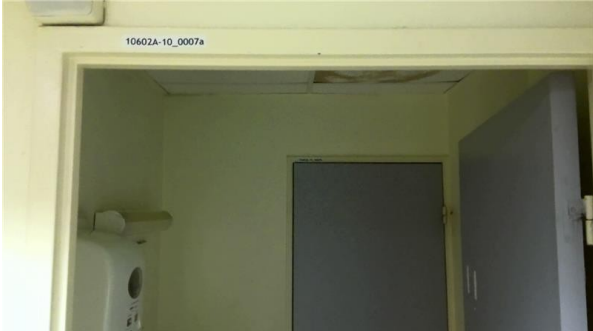
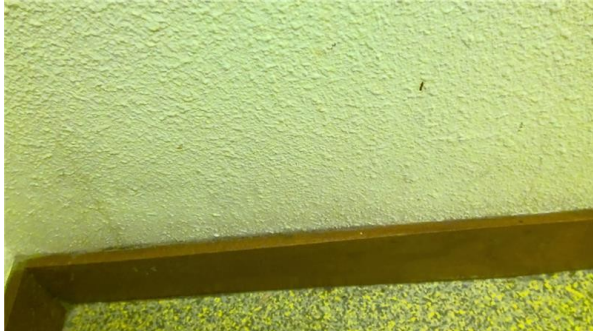
| ELEMENT : Cloisons | | |
|---|---|---|
| <b>Nom du client</b><br>CHU CLERMONT<br>FERRAND | <b>Numéro de dossier</b><br>71077-142911<br><br>58 Rue Montalembert<br>63000 63 | <b>Pièce ou local – Composant</b><br>RDC - WC PMR n°2 – Pied de<br>Cloisons - Mur |

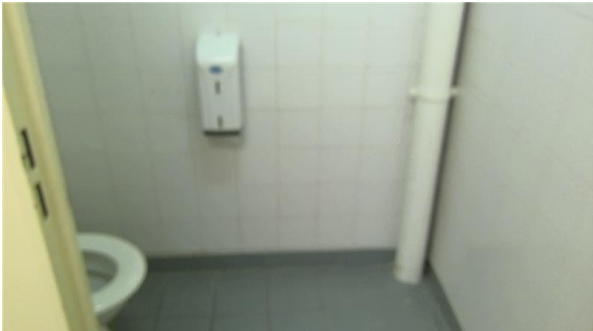
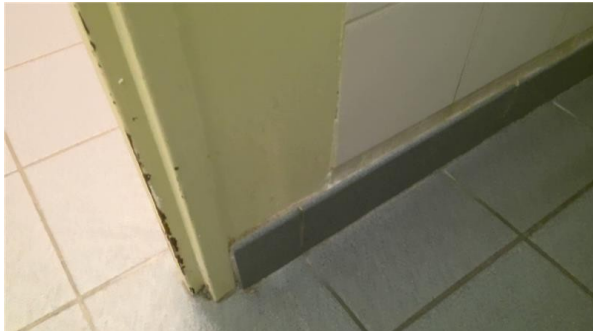
| ELEMENT : Cloisons | | |
|---|---|---|
| <b>Nom du client</b><br>CHU CLERMONT<br>FERRAND | <b>Numéro de dossier</b><br>71077-142911<br><br>58 Rue Montalembert<br>63000 63 | <b>Pièce ou local – Composant</b><br>1er - WC PMR n°1 – Pied de<br>Cloisons - Mur |

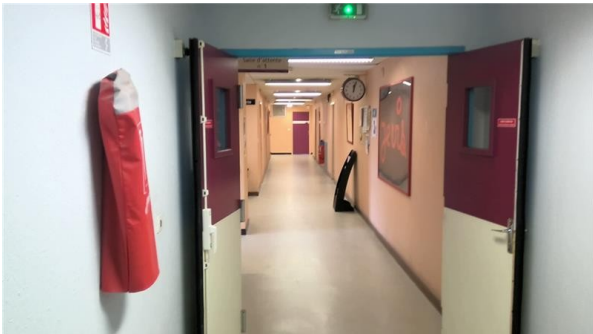
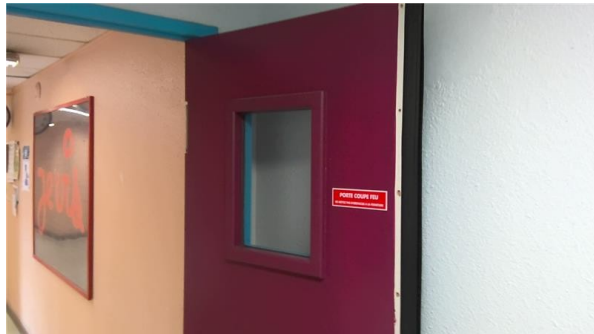
| ELEMENT : Porte coupe-feu | | |
|---|---|---|
| <b>Nom du client</b><br>CHU CLERMONT<br>FERRAND | <b>Numéro de dossier</b><br>71077-142911<br><br>58 Rue Montalembert<br>63000 63 | <b>Pièce ou local – Composant</b><br>RDC - Dégagement n°1 - Porte<br>coupe-feu - Mur |

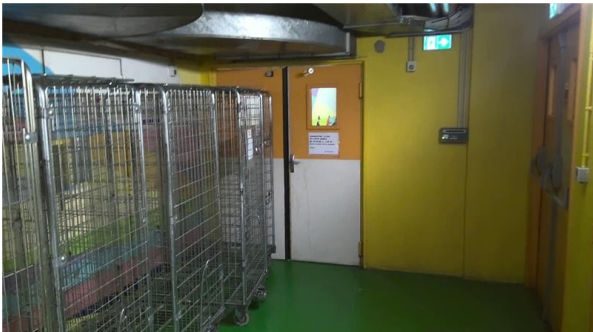
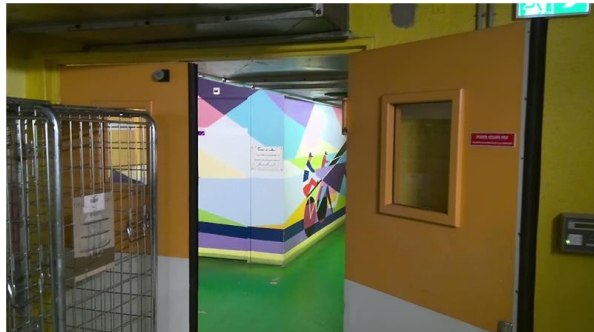
| ELEMENT : Porte coupe-feu | | |
|---|---|---|
| <b>Nom du client</b><br>CHU CLERMONT<br>FERRAND | <b>Numéro de dossier</b><br>71077-142911<br><br>58 Rue Montalembert<br>63000 63 | <b>Pièce ou local – Composant</b><br>Sous-sol - Dégagement n°1 - Porte<br>coupe-feu - Mur |

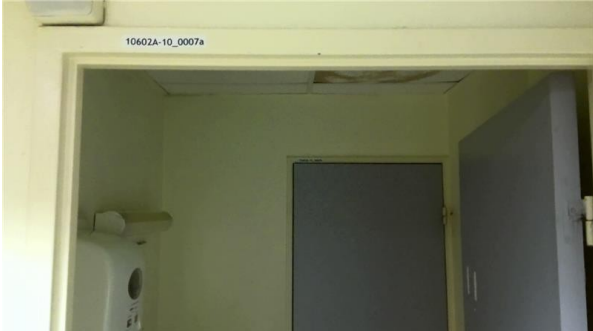
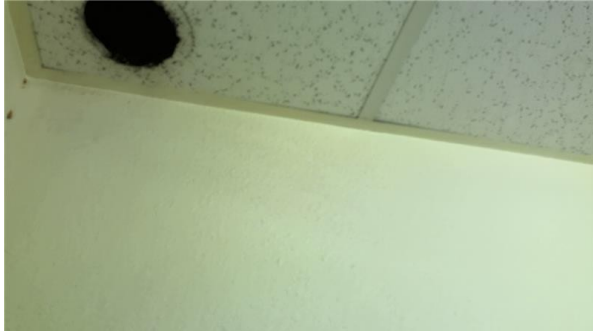
| ELEMENT : Cloisons | | |
|---|---|---|
| <b>Nom du client</b><br>CHU CLERMONT<br>FERRAND | <b>Numéro de dossier</b><br>71077-142911<br><br>58 Rue Montalembert<br>63000 63 | <b>Pièce ou local – Composant</b><br>RDC - WC PMR n°2 – Tête de<br>Cloisons - Mur |

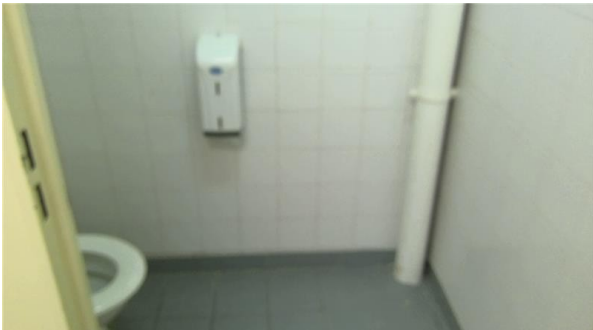
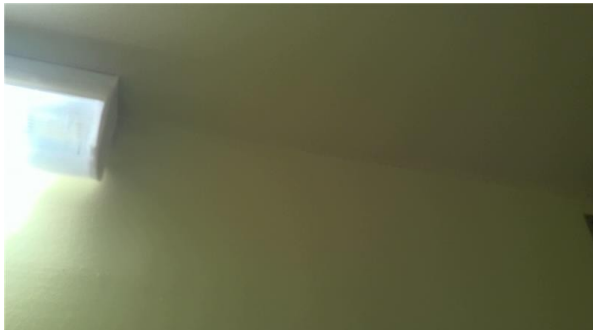
| ELEMENT : Cloisons | | |
|---|---|---|
| <b>Nom du client</b><br>CHU CLERMONT<br>FERRAND | <b>Numéro de dossier</b><br>71077-142911<br><br>58 Rue Montalembert<br>63000 63 | <b>Pièce ou local – Composant</b><br>1er - WC PMR n°1 – Tête de<br>Cloisons - Mur |

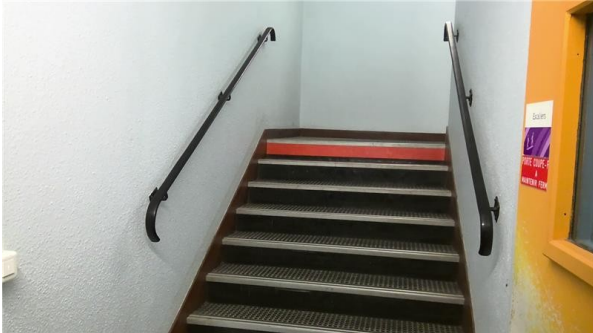
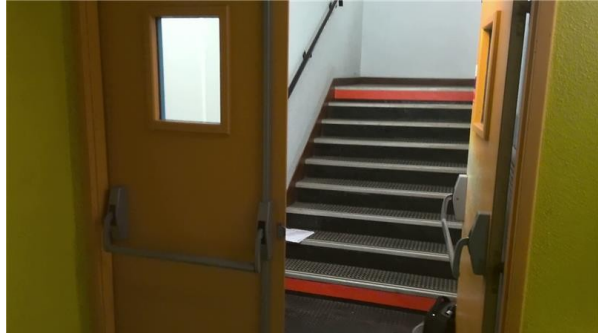
| ELEMENT : Porte coupe-feu | | |
|---|---|---|
| <b>Nom du client</b><br>CHU CLERMONT<br>FERRAND | <b>Numéro de dossier</b><br>71077-142911<br><br>58 Rue Montalembert<br>63000 63 | <b>Pièce ou local – Composant</b><br>Sous-sol - Cage d'escaliers n°1 -<br>Porte coupe-feu - Mur |

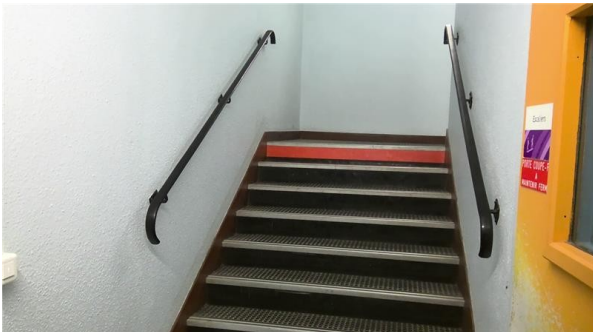
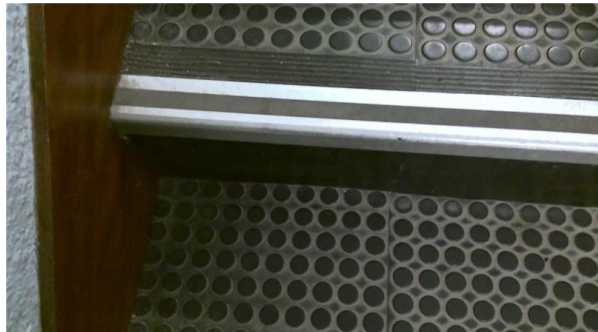
| ELEMENT : Nez de marche | | |
|---|---|---|
| <b>Nom du client</b><br>CHU CLERMONT<br>FERRAND | <b>Numéro de dossier</b><br>71077-142911<br><br>58 Rue Montalembert<br>63000 63 | <b>Pièce ou local – Composant</b><br>Sous-sol - Cage d'escaliers n°1 -<br>Nez de marche - Toutes zones |
| <b>Résultat amiante : Susceptible de contenir de l'amiante</b> | | |

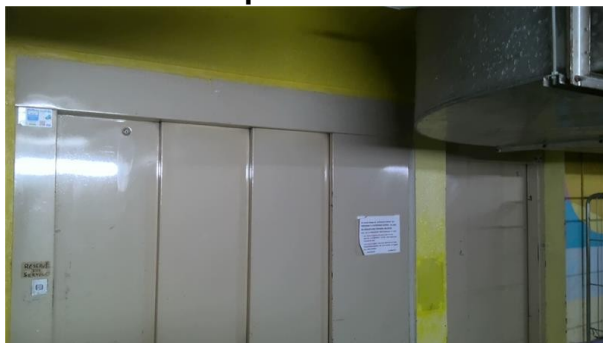
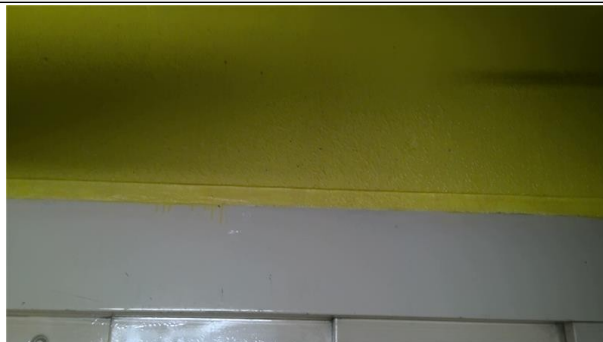
**PRELEVEMENT : P001**
**Emplacement :**

| <b>Nom du client</b><br>CHU CLERMONT<br>FERRAND | <b>Numéro de dossier</b><br>71077-142911<br><br>58 Rue Montalembert<br>63000 63 | <b>Pièce ou local – Composant</b><br>Sous-sol - Ascenseur - Revêtement<br>de mur - Mur |

| Référence Couche | Description visuelle | Epaisseur (cm) | Conclusion amiante |
|---|---|---|---|
| RAW PRODUCT | Matériau de type peinture (jaune) ; matériau semi-dur de type enduit (blanc) ; matériau dur de type mortier, béton, chape (gris) | 0 | Fibres d'amiante non détectées |

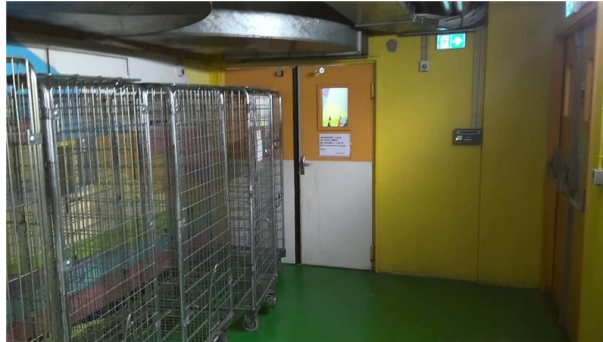
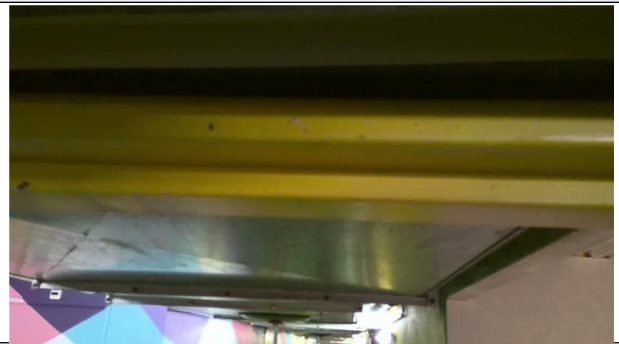
**PRELEVEMENT : P002**
**Emplacement :**

| <b>Nom du client</b><br>CHU CLERMONT<br>FERRAND | <b>Numéro de dossier</b><br>71077-142911<br><br>58 Rue Montalembert<br>63000 63 | <b>Pièce ou local – Composant</b><br>Sous-sol - Dégagement n°1 - Porte<br>coupe-feu - Mur |

| Référence Couche | Description visuelle | Epaisseur (cm) | Conclusion amiante |
|---|---|---|---|
| RAW PRODUCT | Matériau de type peinture (de différentes couleurs) | 0 | Fibres d'amiante non détectées |

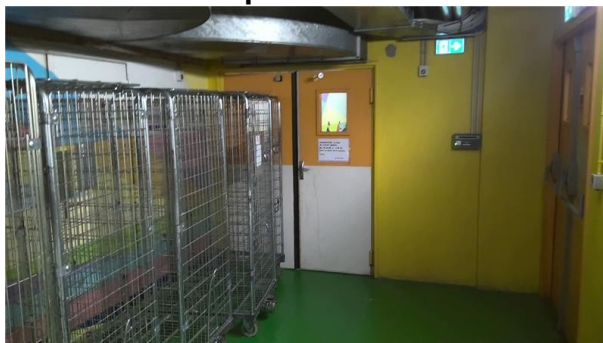
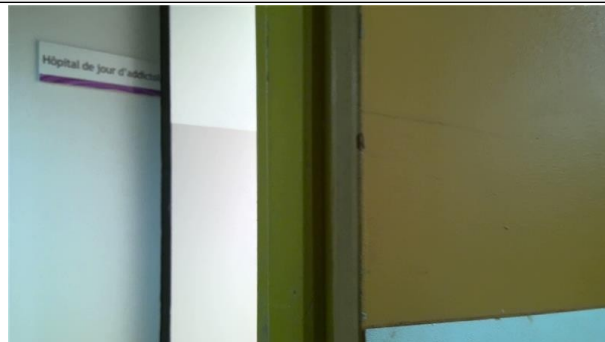
**PRELEVEMENT : P003**
**Emplacement :**

| <b>Nom du client</b><br>CHU CLERMONT<br>FERRAND | <b>Numéro de dossier</b><br>71077-142911<br><br>58 Rue Montalembert<br>63000 63 | <b>Pièce ou local – Composant</b><br>Sous-sol - Dégagement n°1 - Porte<br>coupe-feu - Mur |

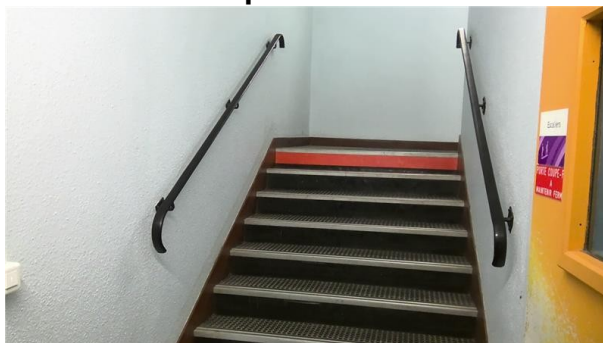
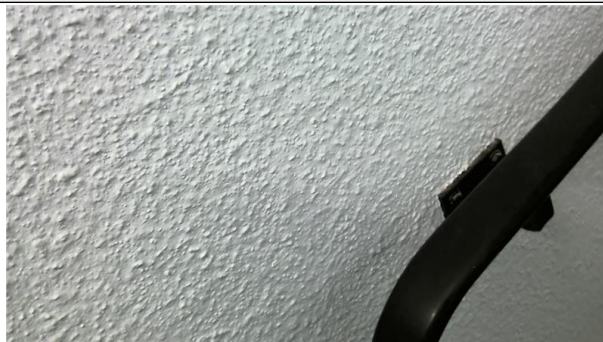
**PRELEVEMENT : P005**
**Emplacement :**

| <b>Nom du client</b><br>CHU CLERMONT<br>FERRAND | <b>Numéro de dossier</b><br>71077-142911<br><br>58 Rue Montalembert<br>63000 63 | <b>Pièce ou local – Composant</b><br>Sous-sol - Cage d'escaliers n°1 -<br>Revêtement de mur - Mur |

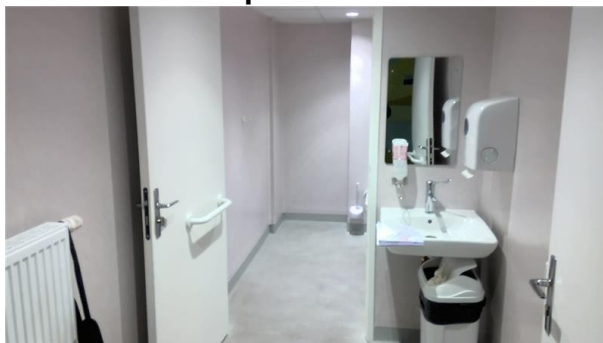
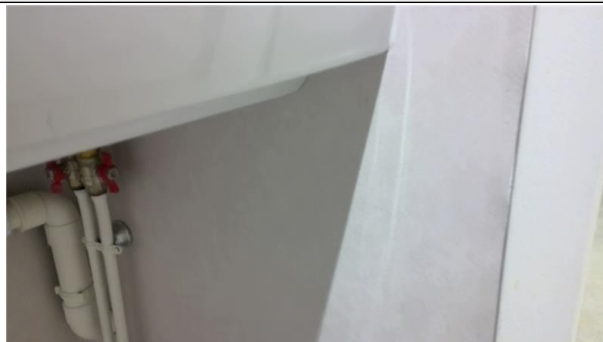
**PRELEVEMENT : P011**
**Emplacement :**

| <b>Nom du client</b><br>CHU CLERMONT<br>FERRAND | <b>Numéro de dossier</b><br>71077-142911<br><br>58 Rue Montalembert<br>63000 63 | <b>Pièce ou local – Composant</b><br>Sous-sol - WC PMR n°1 - Mur - Mur |

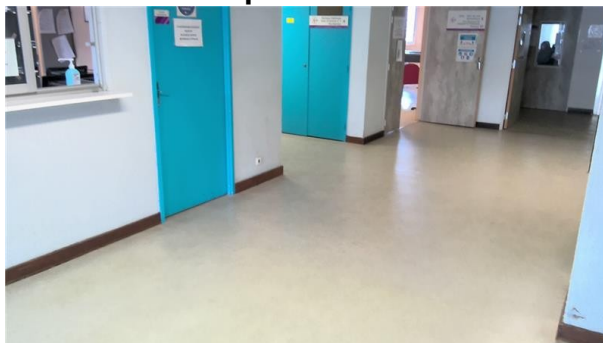
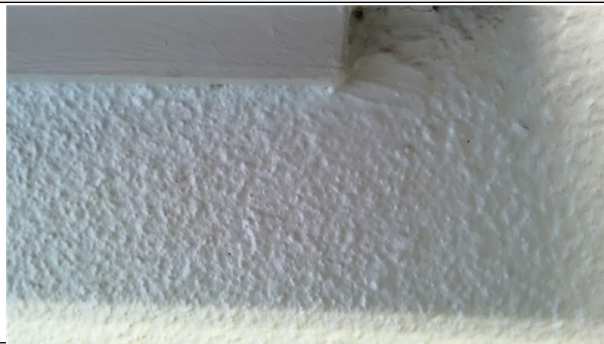
**PRELEVEMENT : P013**
**Emplacement :**

| <b>Nom du client</b><br>CHU CLERMONT<br>FERRAND | <b>Numéro de dossier</b><br>71077-142911<br><br>58 Rue Montalembert<br>63000 63 | <b>Pièce ou local – Composant</b><br>RDC - Hall - Revêtement de mur -<br>Mur | |
| <b>Résultat amiante :</b> Absence d'amiante | | | |
| RAW PRODUCT | Matériau de type peinture (bleu) ; matériau semi-dur de type enduit (blanc) ; matériau souple fibreux de type papier, carton (marron) ; matériau semi-dur de type plâtre (blanc) | 0 | Fibres d'amiante non détectées |

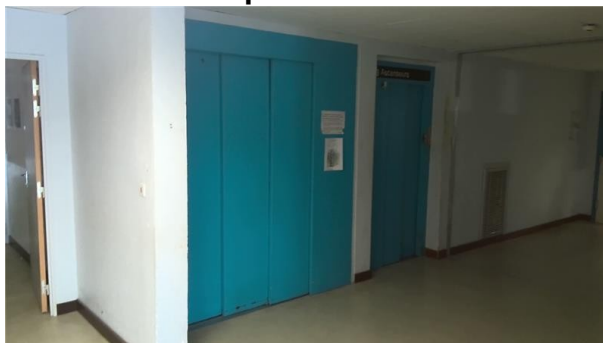
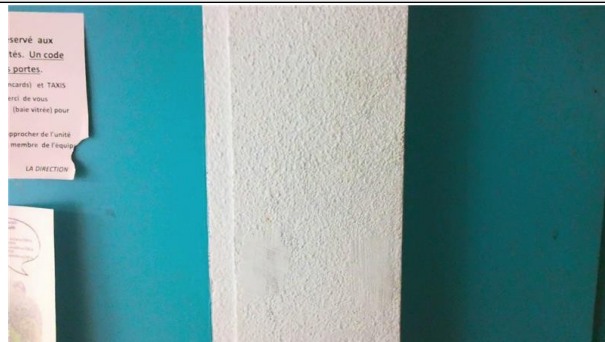
**PRELEVEMENT : P014**
**Emplacement :**

| <b>Nom du client</b><br>CHU CLERMONT<br>FERRAND | <b>Numéro de dossier</b><br>71077-142911<br><br>58 Rue Montalembert<br>63000 63 | <b>Pièce ou local – Composant</b><br>RDC - Ascenseur - Revêtement de<br>mur - Mur |

| Référence Couche | Description visuelle | Epaisseur (cm) | Conclusion amiante |
|---|---|---|---|
| RAW PRODUCT | Matériau de type peinture (gris) ; matériau semi-dur de type enduit (blanc) ; matériau dur de type mortier, béton, chape (gris) | 0 | Fibres d'amiante non détectées |

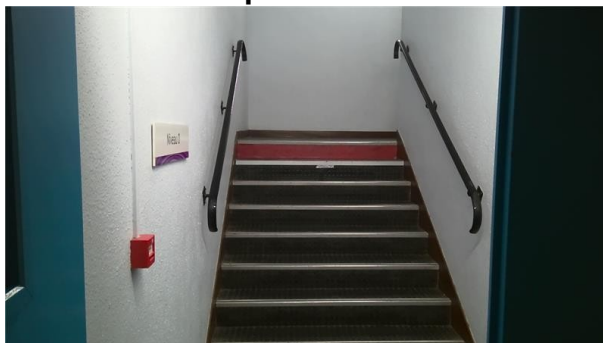
**PRELEVEMENT : P015**
**Emplacement :**

| <b>Nom du client</b><br>CHU CLERMONT<br>FERRAND | <b>Numéro de dossier</b><br>71077-142911<br><br>58 Rue Montalembert<br>63000 63 | <b>Pièce ou local – Composant</b><br>RDC - Cage d'escaliers n°2 - Contre-<br>marches - Toutes zones |

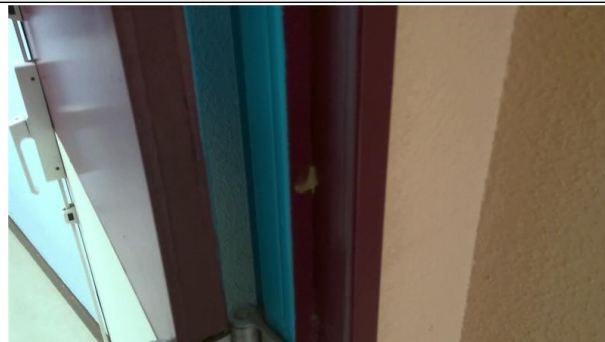
**PRELEVEMENT : P016**
**Emplacement :**

| <b>Nom du client</b><br>CHU CLERMONT<br>FERRAND | <b>Numéro de dossier</b><br>71077-142911<br><br>58 Rue Montalembert<br>63000 63 | <b>Pièce ou local – Composant</b><br>RDC - Dégagement n°1 - Porte<br>coupe-feu - Mur |
| <b>Nom de l'opérateur</b><br>THEIL Baptiste | <b>Date de prélèvement</b><br>16/10/2023 | <b>Partie de composant</b><br>Métal - Peinture |

**Résultat amiante :** Absence d'amiante

| Référence Couche | Description visuelle | Epaisseur (cm) | Conclusion amiante |
|---|---|---|---|
| RAW PRODUCT | Matériau de type peinture (de différentes couleurs) | 0 | Fibres d'amiante non détectées |

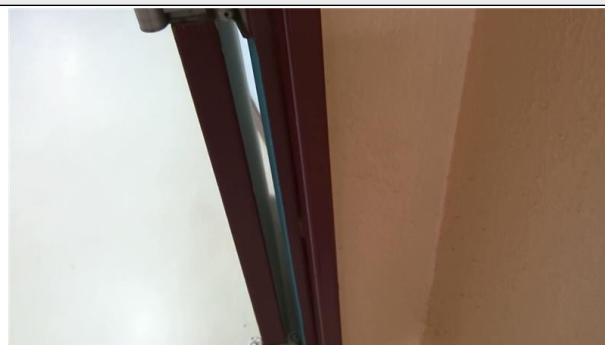
**PRELEVEMENT : P020**
**Emplacement :**

| <b>Nom du client</b><br>CHU CLERMONT<br>FERRAND | <b>Numéro de dossier</b><br>71077-142911<br><br>58 Rue Montalembert<br>63000 63 | <b>Pièce ou local – Composant</b><br>RDC - Dégagement n°1 -<br>Revêtement de mur - Mur | |
| <b>Nom de l'opérateur</b><br>THEIL Baptiste | <b>Date de prélèvement</b><br>16/10/2023 | <b>Partie de composant</b><br>Plâtre - Peinture | |
| <b>Résultat amiante : Présence d'amiante (Fibres d'amiante de type chrysotile)</b> | | | |
| RAW PRODUCT | Matériau de type peinture (orange) ; matériau semi-dur de type enduit (blanc) ; matériau souple fibreux de type papier, carton (marron) ; matériau semi-dur de type plâtre (blanc) | 0 | Fibres d'amiante de type chrysotile |

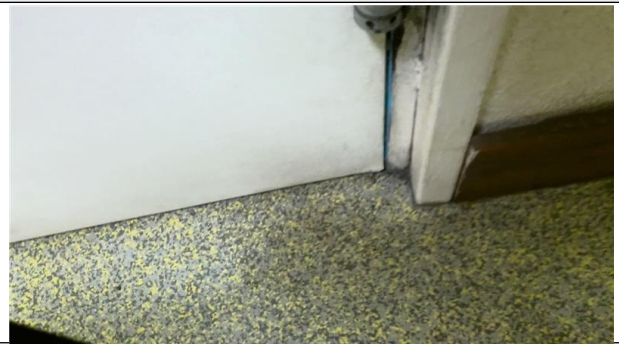
**PRELEVEMENT : P021**
**Emplacement :**

| <b>Nom du client</b><br>CHU CLERMONT<br>FERRAND | <b>Numéro de dossier</b><br>71077-142911<br><br>58 Rue Montalembert<br>63000 63 | <b>Pièce ou local – Composant</b><br>RDC - Dégagement n°2 -<br>Revêtement de sol - Sol |
| <b>Nom de l'opérateur</b><br>THEIL Baptiste | <b>Date de prélèvement</b><br>16/10/2023 | <b>Partie de composant</b><br>Colle et ragréage - Sol souple |

**Résultat amiante :** Absence d'amiante

| Référence Couche | Description visuelle | Epaisseur (cm) | Conclusion amiante |
|---|---|---|---|
| CUST 01 | Matériau de type colle (jaune) ; matériau semi-dur de type ragréage (rose) ; matériau de type colle (jaune) ; matériau semi-dur de type ragréage (gris) ; matériau semi-dur (blanc) | 0 | Fibres d'amiante non détectées |
| RAW PRODUCT | Matériau souple de type revêtement de sol (jaune) + (gris) | 0 | Fibres d'amiante non détectées |

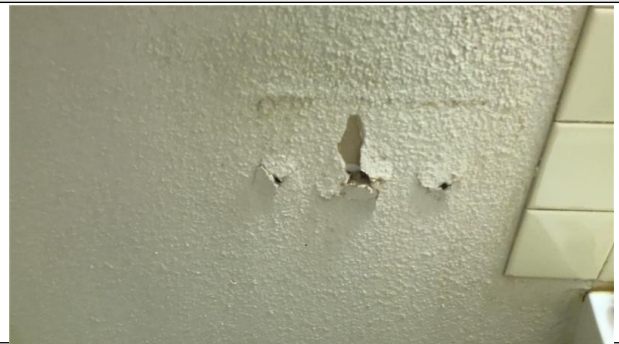
**PRELEVEMENT : P022**
**Emplacement :**

| <b>Nom du client</b><br>CHU CLERMONT<br>FERRAND | <b>Numéro de dossier</b><br>71077-142911<br><br>58 Rue Montalembert<br>63000 63 | <b>Pièce ou local – Composant</b><br>RDC - WC PMR n°2 - Revêtement<br>de mur - Mur |
| <b>Nom de l'opérateur</b><br>THEIL Baptiste | <b>Date de prélèvement</b><br>16/10/2023 | <b>Partie de composant</b><br>Plâtre - Peinture |

**Résultat amiante :** Présence d'amiante (Fibres d'amiante de type chrysotile)

| Référence Couche | Description visuelle | Epaisseur (cm) | Conclusion amiante |
|---|---|---|---|
| RAW PRODUCT | Matériau de type peinture (beige) ; matériau semi-dur de type enduit (blanc) ; matériau souple fibreux de type papier, carton (marron) ; matériau semi-dur de type plâtre (blanc) | 0 | Fibres d'amiante de type chrysotile |

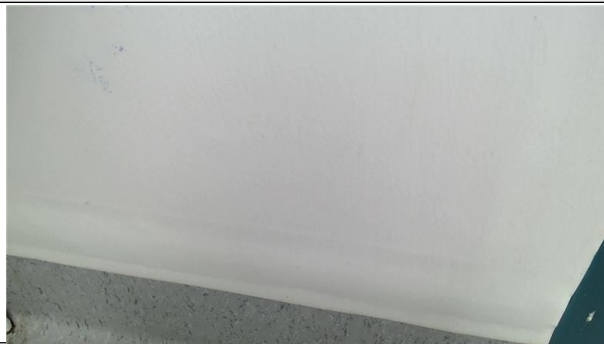
**PRELEVEMENT : P026**
**Emplacement :**

| <b>Nom du client</b><br>CHU CLERMONT<br>FERRAND | <b>Numéro de dossier</b><br>71077-142911<br><br>58 Rue Montalembert<br>63000 63 | <b>Pièce ou local – Composant</b><br>RDC - WC PMR n°1 - Revêtement<br>de mur - Mur | |
| <b>Nom de l'opérateur</b><br>THEIL Baptiste | <b>Date de prélèvement</b><br>16/10/2023 | <b>Partie de composant</b><br>Plâtre - Revêtement souple | |
| <b>Résultat amiante :</b> Absence d'amiante | | | |
| RAW PRODUCT | Matériau souple de type plaque (blanc) | 0 | Fibres d'amiante non détectées |
| CUST 01 | Matériau de type colle (jaune) ; matériau souple fibreux de type papier, carton (vert) ; matériau souple fibreux de type papier, carton (marron) ; matériau semi-dur de type plâtre (blanc) | 0 | Fibres d'amiante non détectées |

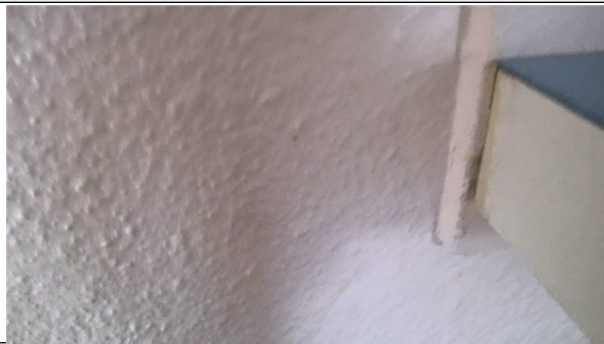
**PRELEVEMENT : P035**
**Emplacement :**

| <b>Nom du client</b><br>CHU CLERMONT<br>FERRAND | <b>Numéro de dossier</b><br>71077-142911<br><br>58 Rue Montalembert<br>63000 63 | <b>Pièce ou local – Composant</b><br>1er - Hall n°1 - Revêtement de mur -<br>Mur | |
| <b>Nom de l'opérateur</b><br>THEIL Baptiste | <b>Date de prélèvement</b><br>16/10/2023 | <b>Partie de composant</b><br>Plâtre - Peinture | |
| <b>Résultat amiante :</b> Présence d'amiante (Fibres d'amiante de type chrysotile) | | | |
| RAW PRODUCT | Matériau de type peinture (violet) ; matériau semi-dur de type enduit (beige) ; matériau semi-dur de type enduit (blanc) ; matériau souple fibreux de type papier, carton (marron) ; matériau semi-dur de type plâtre (blanc) | 0 | Fibres d'amiante de type chrysotile |

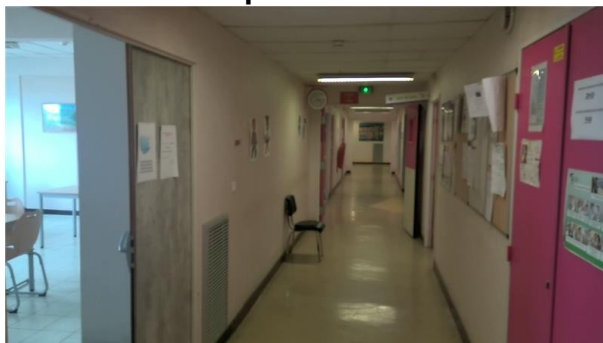
**PRELEVEMENT : P037**
**Emplacement :**

| <b>Nom du client</b><br>CHU CLERMONT<br>FERRAND | <b>Numéro de dossier</b><br>71077-142911<br><br>58 Rue Montalembert<br>63000 63 | <b>Pièce ou local – Composant</b><br>2ème - Dégagement n°3 -<br>Revêtement de sol - Sol |
| <b>Nom de l'opérateur</b><br>THEIL Baptiste | <b>Date de prélèvement</b><br>16/10/2023 | <b>Partie de composant</b><br>Colle et ragréage - Sol souple |

**Résultat amiante :** Absence d'amiante

**DESCRIPTION DU PRELEVEMENT :**
**Objet :**  
Colle et ragréage / Sol souple

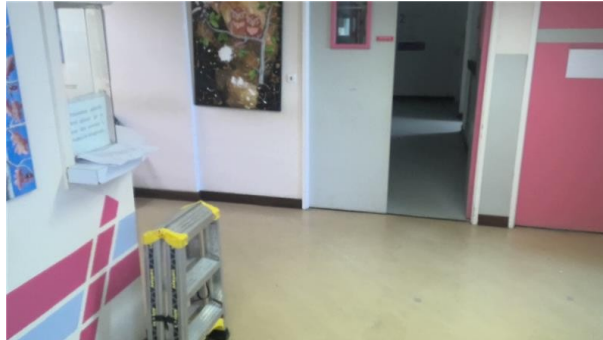
**PRELEVEMENT : P038**
**Emplacement :**

| <b>Nom du client</b><br>CHU CLERMONT<br>FERRAND | <b>Numéro de dossier</b><br>71077-142911<br><br>58 Rue Montalembert<br>63000 63 | <b>Pièce ou local – Composant</b><br>2ème - Hall n°2 - Revêtement de mur<br>- Mur | |
| <b>Nom de l'opérateur</b><br>THEIL Baptiste | <b>Date de prélèvement</b><br>16/10/2023 | <b>Partie de composant</b><br>Plâtre - Peinture | |
| <b>Résultat amiante :</b> Présence d'amiante (Fibres d'amiante de type chrysotile) | | | |
| RAW PRODUCT | Matériau de type peinture (blanc) ; matériau de type peinture (jaune) ; matériau semi-dur de type enduit (blanc) ; matériau souple fibreux de type papier, carton (marron) | 0 | Fibres d'amiante de type chrysotile |

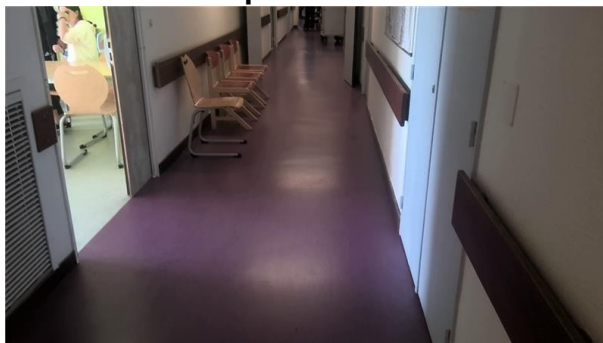
**PRELEVEMENT : P039**
**Emplacement :**

| <b>Nom du client</b><br>CHU CLERMONT<br>FERRAND | <b>Numéro de dossier</b><br>71077-142911<br><br>58 Rue Montalembert<br>63000 63 | <b>Pièce ou local – Composant</b><br>2ème - Dégagement n°1 -<br>Revêtement de sol - Sol |
| <b>Nom de l'opérateur</b><br>THEIL Baptiste | <b>Date de prélèvement</b><br>16/10/2023 | <b>Partie de composant</b><br>Colle et ragréage - Sol souple |

**Résultat amiante :** Absence d'amiante

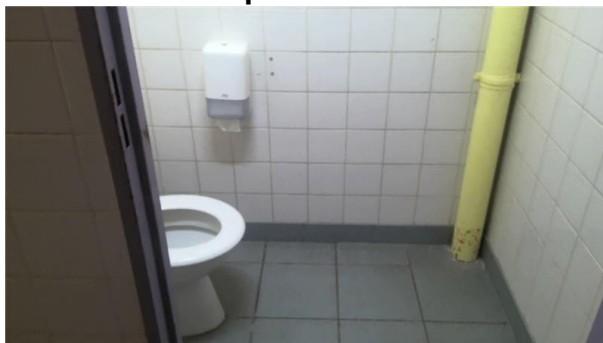
**PRELEVEMENT : P040**
**Emplacement :**

| <b>Nom du client</b><br>CHU CLERMONT<br>FERRAND | <b>Numéro de dossier</b><br>71077-142911<br><br>58 Rue Montalembert<br>63000 63 | <b>Pièce ou local – Composant</b><br>2ème - WC PMR n°1 - Plinthes -<br>Toutes zones |
| <b>Nom de l'opérateur</b><br>THEIL Baptiste | <b>Date de prélèvement</b><br>16/10/2023 | <b>Partie de composant</b><br>Colle - Carrelage |

**Résultat amiante :** Absence d'amiante

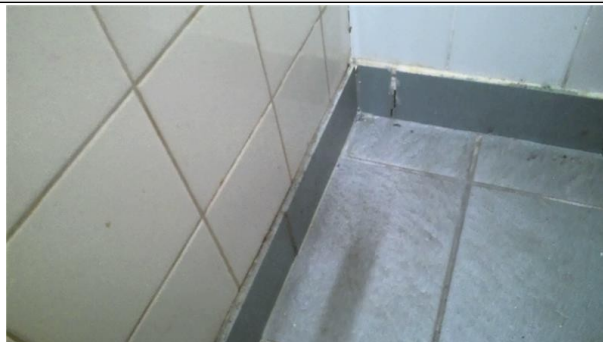
**PRELEVEMENT : P041**
**Emplacement :**

| <b>Nom du client</b><br>CHU CLERMONT<br>FERRAND | <b>Numéro de dossier</b><br>71077-142911<br><br>58 Rue Montalembert<br>63000 63 | <b>Pièce ou local – Composant</b><br>2ème - WC PMR n°1 - Revêtement<br>de sol - Sol | |
| <b>Nom de l'opérateur</b><br>THEIL Baptiste | <b>Date de prélèvement</b><br>16/10/2023 | <b>Partie de composant</b><br>Colle et ragréage - Carrelage | |
| <b>Résultat amiante :</b> Présence d'amiante (Fibres d'amiante de type chrysotile) | | | |
| RAW PRODUCT | Matériau dur de type carrelage, faïence (bleu) ;<br>matériau dur de type ciment-colle (gris) ; matériau<br>semi-dur (blanc) | 0 | Fibres d'amiante de type chrysotile |

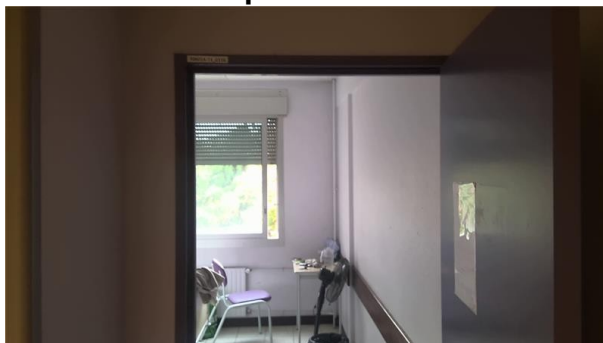
**PRELEVEMENT : P042**
**Emplacement :**

| <b>Nom du client</b><br>CHU CLERMONT<br>FERRAND | <b>Numéro de dossier</b><br>71077-142911<br><br>58 Rue Montalembert<br>63000 63 | <b>Pièce ou local – Composant</b><br>1er - Chambre 120 - Revêtement de<br>mur - Mur |
| <b>Nom de l'opérateur</b><br>THEIL Baptiste | <b>Date de prélèvement</b><br>16/10/2023 | <b>Partie de composant</b><br>Colle - Faïence |

**Résultat amiante :** Présence d'amiante (Fibres d'amiante de type chrysotile)

| Référence Couche | Description visuelle | Epaisseur (cm) | Conclusion amiante |
|---|---|---|---|
| Fr3 | Colle grise avec couche cartonnée | 0 | Fibres d'amiante de type chrysotile |

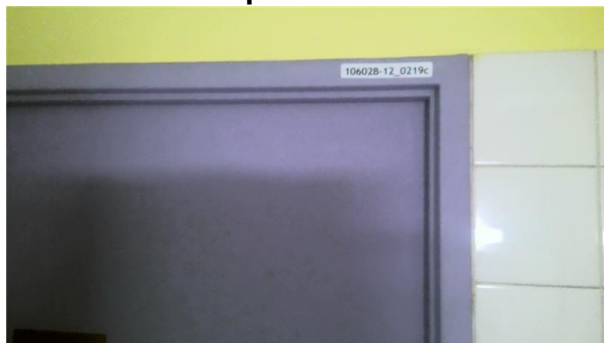
**PRELEVEMENT : P043**
**Emplacement :**

| <b>Nom du client</b><br>CHU CLERMONT<br>FERRAND | <b>Numéro de dossier</b><br>71077-142911<br><br>58 Rue Montalembert<br>63000 63 | <b>Pièce ou local – Composant</b><br>2ème - Douche PMR n°1 -<br>Revêtement de mur - Mur | |
| <b>Nom de l'opérateur</b><br>THEIL Baptiste | <b>Date de prélèvement</b><br>16/10/2023 | <b>Partie de composant</b><br>Plâtre - Revêtement souple | |
| <b>Résultat amiante :</b> Absence d'amiante | | | |
