# Aménagement de l'accueil provisoire et la rénovation des plateaux de bureaux

14-18, rue Adolphe Seyboth  
67000 STRASBOURG

## Etat des lieux R+2

06/03/2025

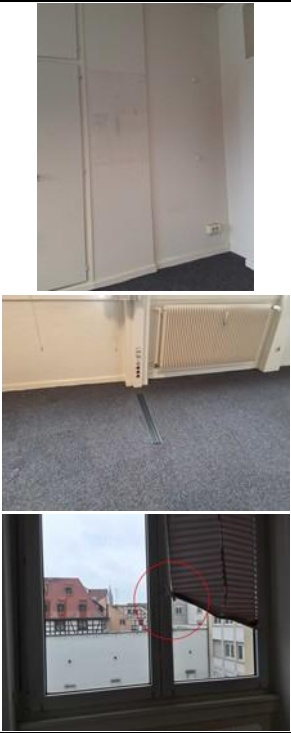
| N° | PHOTOS | LOCALISATION | OBSERVATIONS |
|---|---|---|---|
| 28 | | R+2 : Bureau 216 | <p>Revêtement de sol : usure moquette</p> <p>Revêtement mural : présence de 2 fissures, trous et chevilles, peinture projetée tachée</p> <p>Faux-plafond : sans objet</p> <p>Luminaire : lux insuffisant</p> <p>Equipement électrique : sans objet</p> <p>Ventilation/Chauffage : sans objet</p> <p>Système occultation : sans objet</p> <p>Fenêtres : réglage des poignées à prévoir</p> |

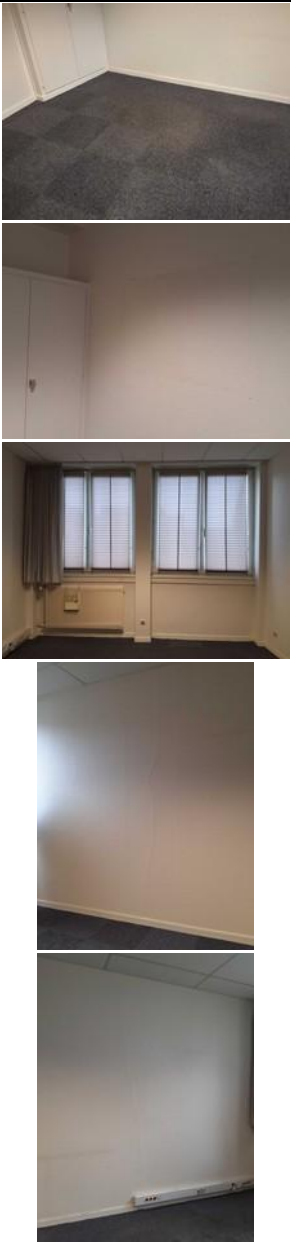
| N° | PHOTOS | LOCALISATION | OBSERVATIONS |
|---|---|---|---|
| 29 | | R+2 : Bureau 203 | <p>Revêtement de sol : moquette dégradée</p> <p>Revêtement mural : plinthe dégradées</p> <p>Faux-plafond : sans objet</p> <p>Luminaire : lux insuffisant, grille d'un luminaire décrochée</p> <p>Equipement électrique : sans objet</p> <p>Ventilation/Chauffage : sans objet</p> <p>Système occultation : sans objet</p> <p>Fenêtre : réglage des poignées à prévoir</p> |

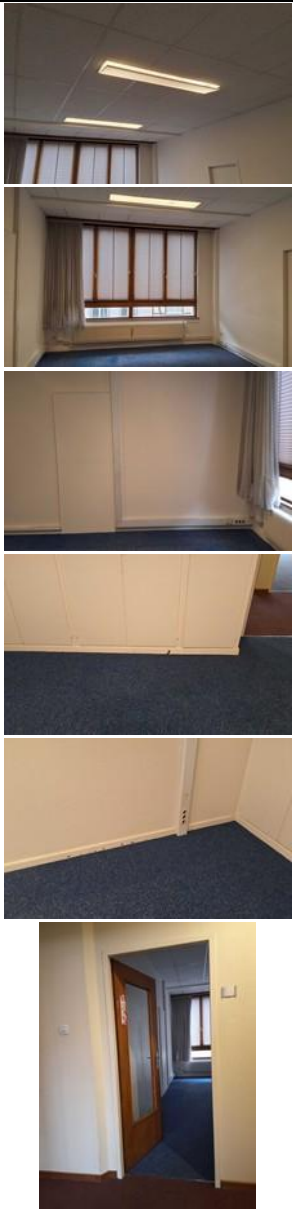
| N° | PHOTOS | LOCALISATION | OBSERVATIONS |
|---|---|---|---|
| 30 | | R+2 : Bureau 204 | <p>Revêtement de sol : sans objet</p> <p>Revêtement mural : présence trous et chevilles sur mur et fissure</p> <p>Faux-plafond : sans objet</p> <p>Luminaire : lux insuffisant</p> <p>Equipement électrique : sans objet</p> <p>Ventilation/Chauffage : sans objet</p> <p>Système occultation: 1 store non fonctionnel</p> <p>Fenêtres : réglage des poignées à prévoir</p> <p>Portes : porte avec éclat manque peinture</p> |

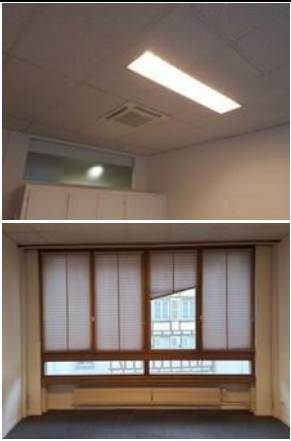
| N° | PHOTOS | LOCALISATION | OBSERVATIONS |
|---|---|---|---|
| 31 | | R+2 : Bureau 205 | <p>Revêtement de sol : moquette tachée</p> <p>Revêtement mural : présence trous avec chevilles, murs tachés</p> <p>Faux-plafond : sans objet</p> <p>Luminaire : lux insuffisant, 1 grille décrochée</p> <p>Equipement électrique : sans objet</p> <p>Ventilation/Chauffage : sans objet</p> <p>Système occultation : volet roulant non fonctionnel</p> <p>Fenêtres : réglage des poignées à prévoir</p> |

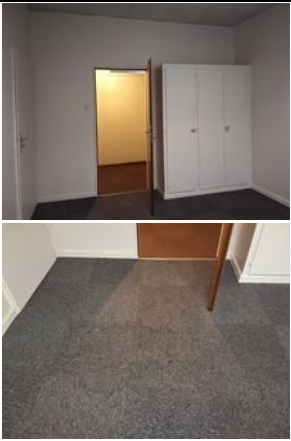
| N° | PHOTOS | LOCALISATION | OBSERVATIONS |
|---|---|---|---|
| 35 | | R+2 : Bureau 207 | <p>Revêtement de sol : sans objet</p> <p>Revêtement mural : présence trous chevilles, taches d'usure suite à la dépose de panneaux d'affichages</p> <p>Faux-plafond : sans objet</p> <p>Luminaire : lux insuffisant</p> <p>Equipement électrique : sans objet</p> <p>Ventilation/Chauffage : sans objet</p> <p>Système occultation : sans objet</p> <p>Fenêtres : réglage des poignées à prévoir</p> |

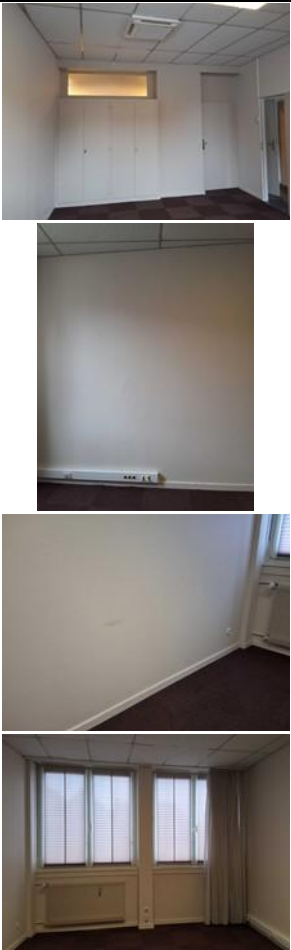
| N° | PHOTOS | LOCALISATION | OBSERVATIONS |
|---|---|---|---|
| 36 | | R+2 : Bureau 213 | <p>Revêtement de sol : sans objet</p> <p>Revêtement mural : toile de verre tachée</p> <p>Faux-plafond : sans objet</p> <p>Luminaire : lux insuffisant</p> <p>Equipement électrique : sans objet</p> |

| N° | PHOTOS | LOCALISATION | OBSERVATIONS |
|---|---|---|---|
| | | | <p>Ventilation/Chauffage : sans objet</p> <p>Système occultation : sans objet</p> <p>Fenêtres : réglage des poignées à prévoir</p> |

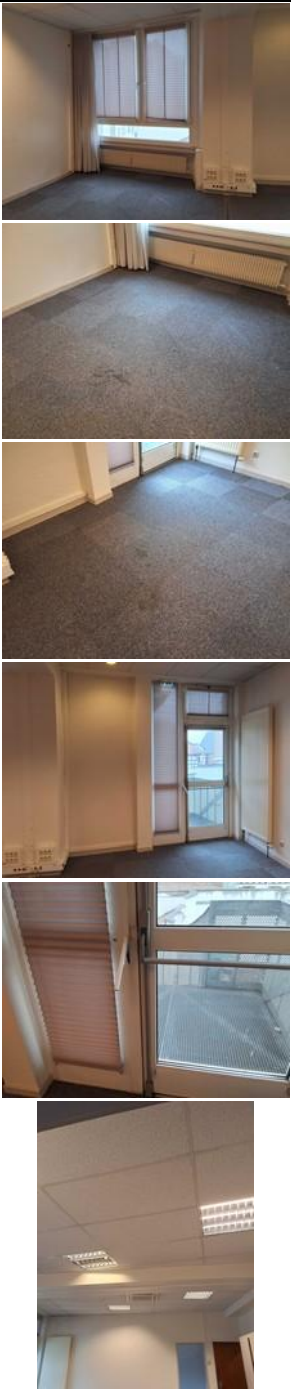
| N° | PHOTOS | LOCALISATION | OBSERVATIONS |
|---|---|---|---|
| 38 | | R+2 : Bureau 208 | <p>Revêtement de sol : sans objet</p> <p>Revêtement mural : présence de 3 fissures</p> <p>Faux-plafond : sans objet</p> <p>Luminaire : réglette 1 tubes fluorescent non fonctionnel et manque d'une grille</p> <p>Equipement électrique : sans objet</p> <p>Ventilation/Chauffage : sans objet</p> <p>Système occultation: 2 stores non fonctionnels</p> <p>Fenêtres : réglage des poignées à prévoir</p> |

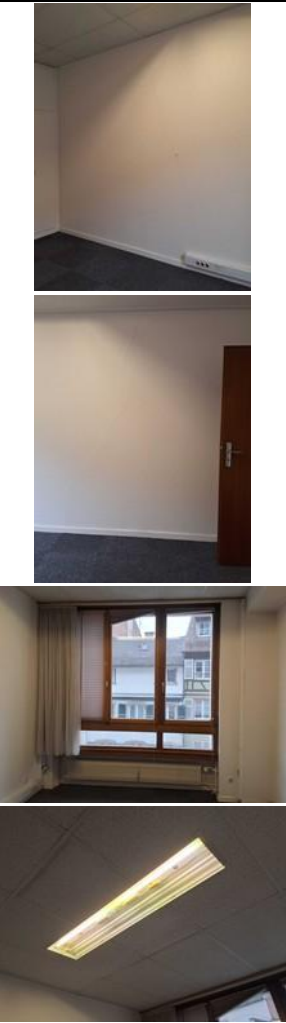
| N° | PHOTOS | LOCALISATION | OBSERVATIONS |
|---|---|---|---|
| 39 | | R+2 : Bureau 209 | <p>Revêtement de sol : sans objet</p> <p>Revêtement mural : sans objet</p> <p>Faux-plafond : sans objet</p> <p>Luminaire : lux insuffisant</p> <p>Equipement électrique : sans objet</p> <p>Ventilation/Chauffage : sans objet</p> <p>Système occultation : volet roulant se ferme partiellement</p> <p>Fenêtres : réglage des poignées à prévoir, cache de poignée décrochée</p> |

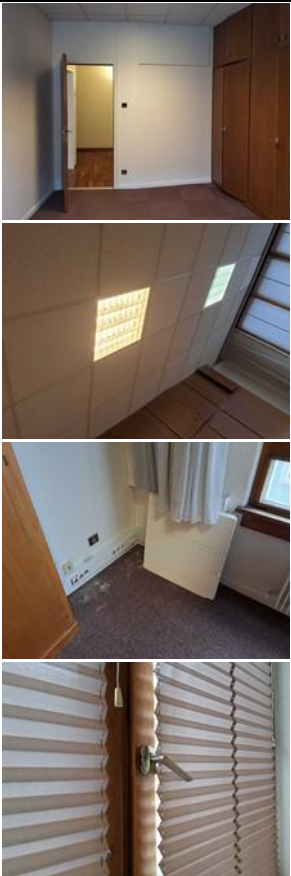
| N° | PHOTOS | LOCALISATION | OBSERVATIONS |
|---|---|---|---|
| 40 | | R+2 : Bureau 210 | <p>Revêtement de sol : moquette abimée</p> <p>Revêtement mural : présence de trous, chevilles et goulottes sur tapisserie</p> <p>Faux-plafond : sans objet</p> <p>Luminaire : 2 dalles non fonctionnelles</p> <p>Equipement électrique : sans objet</p> <p>Ventilation/Chauffage : sans objet</p> <p>Système occultation : sans objet</p> <p>Fenêtres : réglage des poignées à prévoir, ouverture d'une fenêtre non fonctionnelle (pastille bleue)</p> |

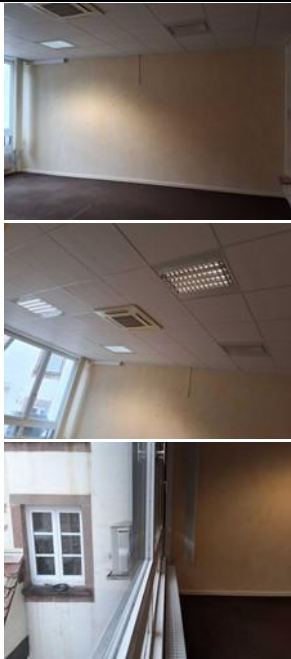
| N° | PHOTOS | LOCALISATION | OBSERVATIONS |
|---|---|---|---|
| 41 | | R+2 : Bureau 211 | <p>Revêtement de sol : moquette tachée</p> <p>Revêtement mural : tapisserie doublée (présence mousse) et présence trou, goulotte</p> <p>Faux-plafond : sans objet</p> <p>Luminaire : lux insuffisant</p> <p>Equipement électrique : sans objet</p> <p>Ventilation/Chauffage : sans objet</p> <p>Système occultation : rideaux</p> <p>Fenêtres : 3 fenêtres avec ouverture non fonctionnelle</p> |
