# Aménagement de l'accueil provisoire et la rénovation des plateaux de bureaux

14-18, rue Adolphe Seyboth  
67000 STRASBOURG

## Etat des lieux R+3

06/03/2025

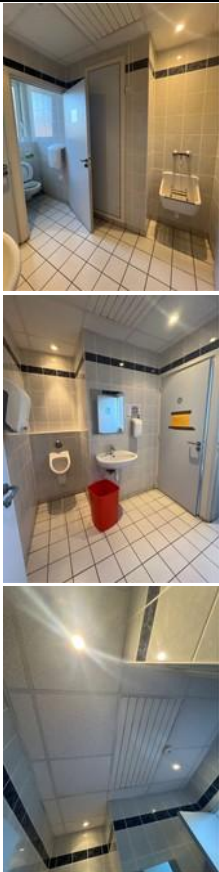
| N° | PHOTOS | LOCALISATION | OBSERVATIONS |
|---|---|---|---|
| 47 | | R+3 : Dégagement toilette H. | <p>Revêtement de sol : sans objet</p> <p>Revêtement mural : sans objet</p> <p>Faux-plafond : sans objet</p> <p>Luminaire : luminaire sur détection</p> <p>Equipement électrique : sans objet</p> <p>Ventilation/Chauffage : sans objet</p> <p>Système occultation : sans objet</p> |

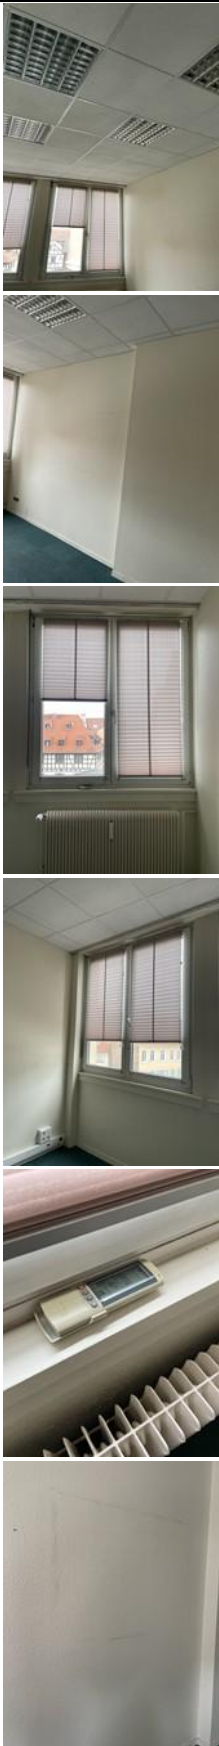
| N° | PHOTOS | LOCALISATION | OBSERVATIONS |
|---|---|---|---|
| 52 | | R+3 : Bureau 318 | <p>Revêtement de sol : traces sur la moquette suite à la dépose de meubles</p> <p>Revêtement mural : traces suite à la dépose d'affichage, trous</p> <p>Faux-plafond : sans objet</p> <p>Luminaire : lux insuffisant</p> <p>Equipement électrique : sans objet</p> <p>Ventilation/Chauffage : sans objet</p> <p>Système occultation : sans objet</p> <p>Fenêtres : réglage des poignées à prévoir</p> |

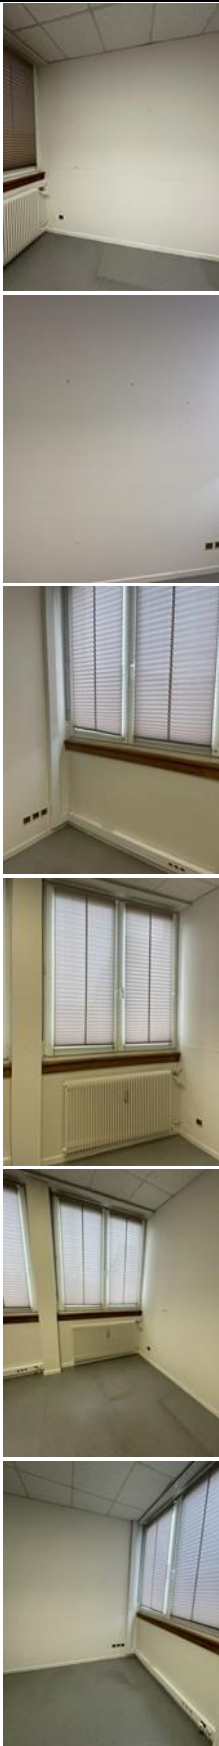
| N° | PHOTOS | LOCALISATION | OBSERVATIONS |
|---|---|---|---|
| 58 | | R+3 : Bureau 317 | <p>Revêtement de sol : sol souple taché</p> <p>Revêtement mural : présence de trous avec chevilles</p> <p>Faux-plafond : sans objet</p> <p>Luminaire : lux insuffisant</p> <p>Equipement électrique : sans objet</p> <p>Ventilation/Chauffage : sans objet</p> <p>Système occultation : rail voilage laissé en place</p> <p>Fenêtres : réglage des poignées à prévoir</p> |

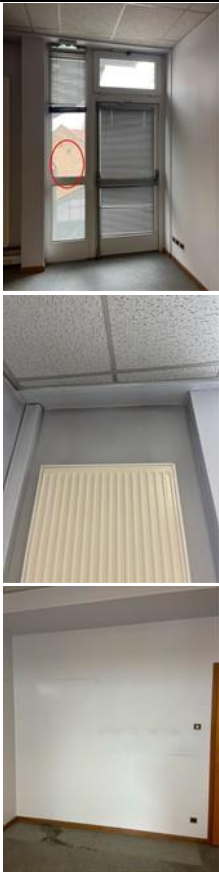
| N° | PHOTOS | LOCALISATION | OBSERVATIONS |
|---|---|---|---|
| 66 | | R+3 : Bureau 313 | <p>Revêtement de sol : traces sur sol souple</p> <p>Revêtement mural : peinture tachée</p> <p>Faux-plafond : sans objet</p> <p>Luminaire : lux insuffisant</p> <p>Equipement électrique : sans objet</p> <p>Ventilation/Chauffage : sans objet</p> <p>Système occultation : 1 store non fonctionnel (pastille rouge)</p> <p>Fenêtres : réglage des poignées à prévoir</p> <p>Porte IS : passage utile 78 cm</p> |

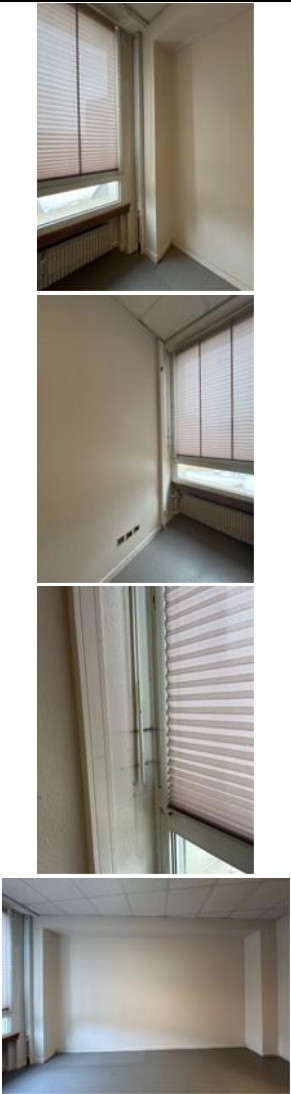
| N° | PHOTOS | LOCALISATION | OBSERVATIONS |
|---|---|---|---|
| 69 | | R+3 : Bureau 312 | <p>Revêtement de sol : traces suite à la dépose de meubles</p> <p>Revêtement mural : traces au niveau de la barre pour volets roulants</p> <p>Faux-plafond : sans objet</p> <p>Luminaire : lux insuffisant, 1 luminaire non fonctionnel</p> <p>Equipement électrique : sans objet</p> <p>Ventilation/Chauffage : sans objet</p> <p>Système occultation : sans objet</p> <p>Fenêtres : réglage des poignées à prévoir</p> |

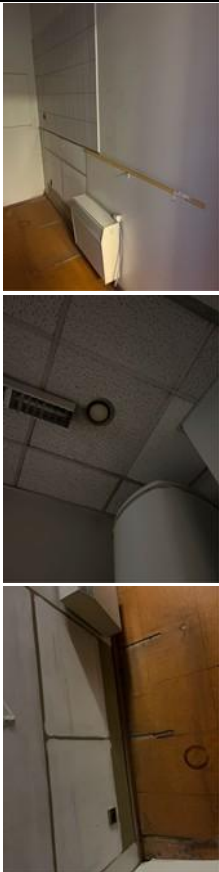
| N° | PHOTOS | LOCALISATION | OBSERVATIONS |
|---|---|---|---|
| 72 | | R+3 : Bureau 311 | <p>Revêtement de sol : présence de trace suite à la dépose de meubles</p> <p>Revêtement mural : sans objet</p> <p>Faux-plafond : sans objet</p> <p>Luminaire : lux insuffisant</p> <p>Equipement électrique : sans objet</p> <p>Ventilation/Chauffage : sans objet</p> <p>Système occultation : réglage de la manipulation du volet roulant (pastille rouge)</p> <p>Fenêtres : réglage des poignées à prévoir</p> |
