## AUDIT TOITURE BTE CHU PELLEGRIN – BORDEAUX (version 3)

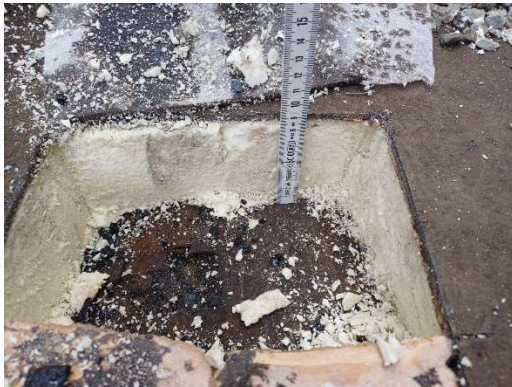
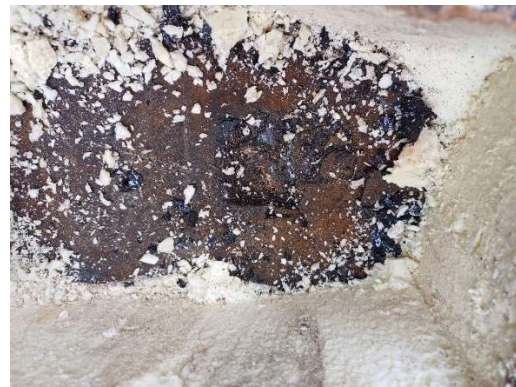
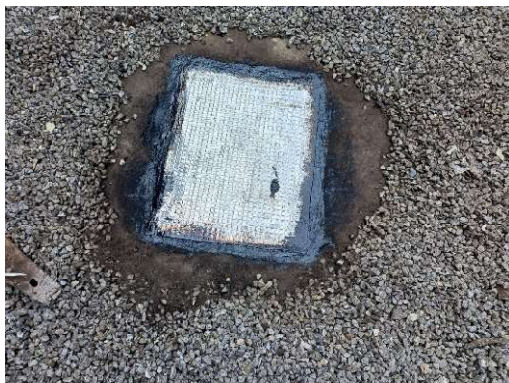
#### 1- Composition du complexe (sondage 1) :

- Pare vapeur collé
- Isolant polyuréthane ép. 90 mm sec
- Etanchéité bicouche élastomère
- Gravier 20 mm (non conforme – ép. Mini selon DTU 40mm)

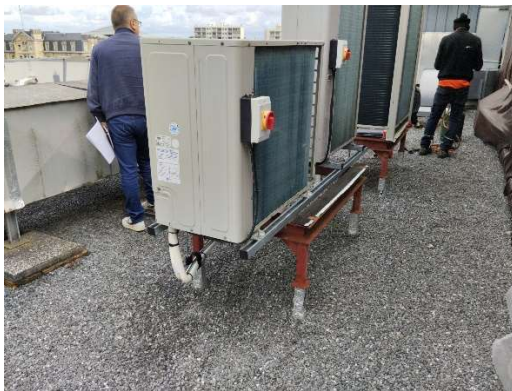
Climatiseur sur structure solidaire de la dalle : OK  
(photo 1)

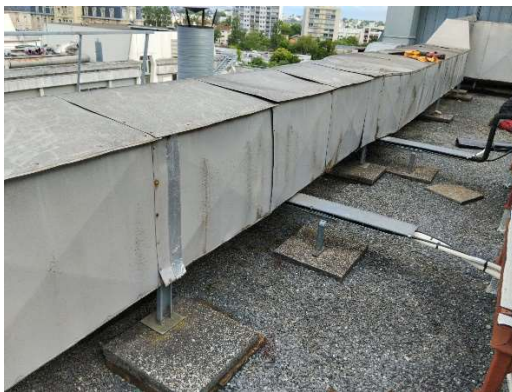
(photo 3)

Gaines imposantes posées très près de l'étanchéité. Il faudra prévoir la dépose et la repose des celles-ci par une entreprise spécialisée.

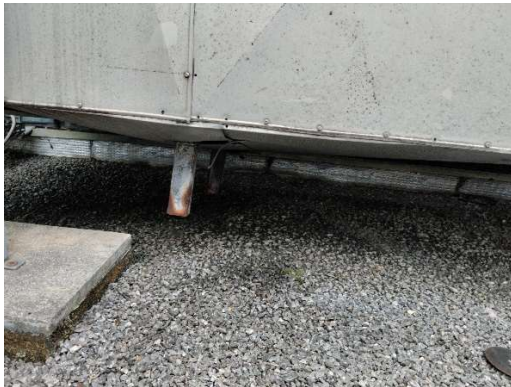
Support de gaine désolidarisé de la dallette, Risque de poinçonnement. Dans le cadre de la réfection de l'étanchéité, les supports devront être repris. (photo 5)

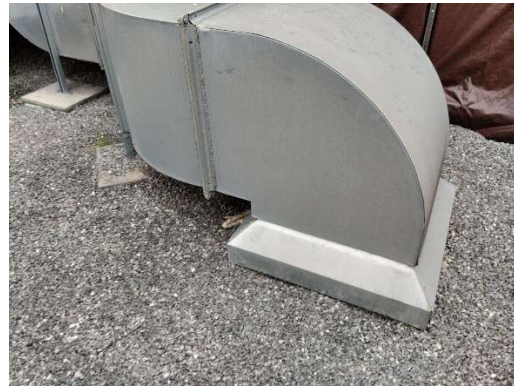
La collerette de protection des relevés devra être déposée pour la réalisation du nouveau relevé. Il faudra aussi certainement prévoir de la reposer plus haut en fonction de l'épaisseur d'isolant retenue. (photo 6)

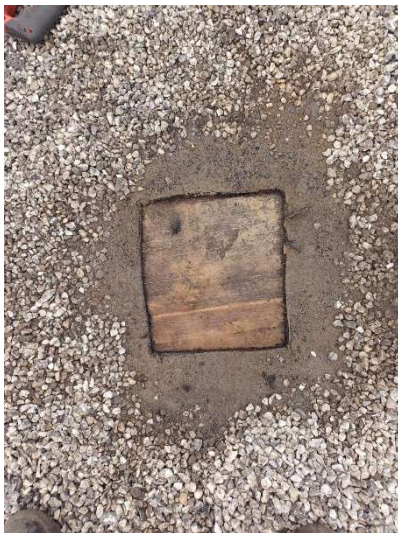
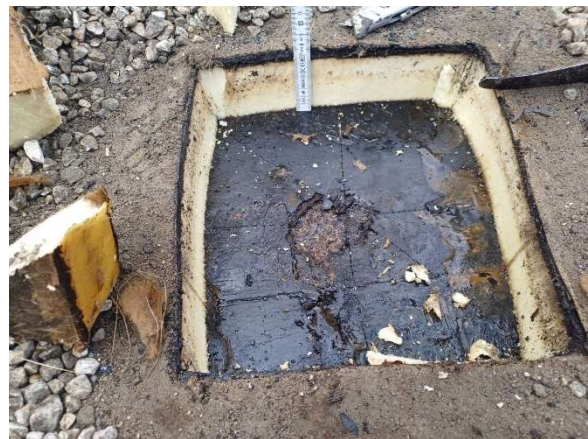
Sondage 2 :

- Pare vapeur collé abîmé
- Isolant polyuréthane ép. 60 mm mouillé (sur les deux sondages)
- Double étanchéité bicouche élastomère (1 réfection déjà réalisée)
- Gravier 20 mm (non conforme – ép. Mini selon DTU 40mm)

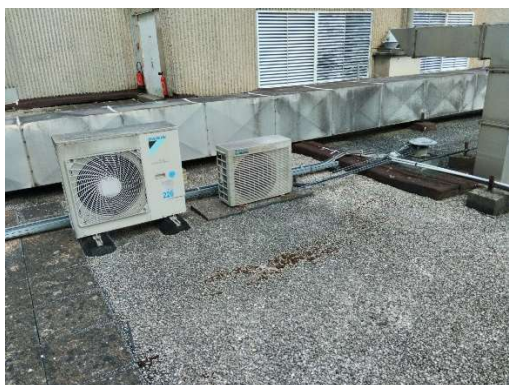
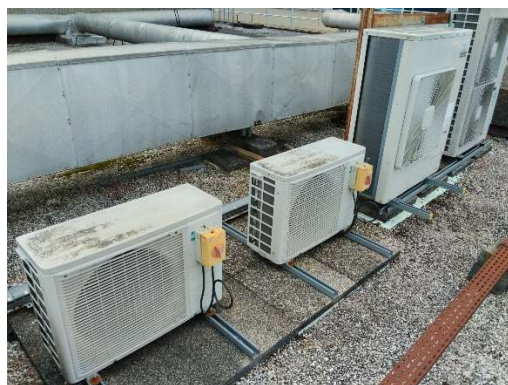
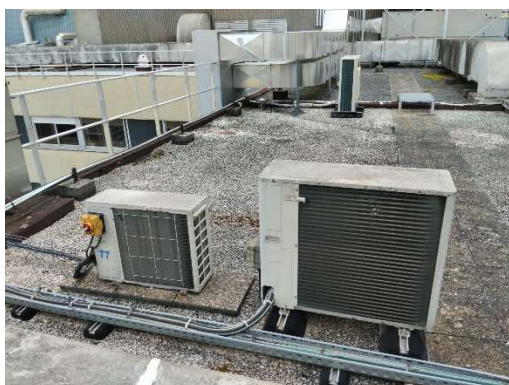
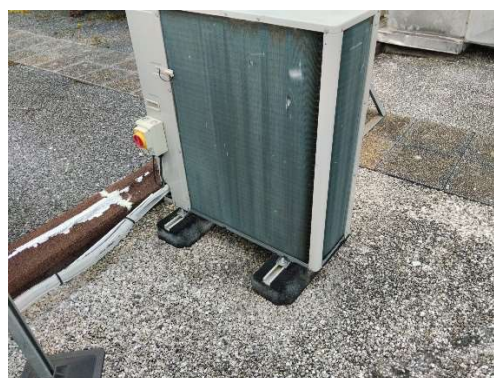
Les climatiseurs sont posés soit sur des bigfoot ou sur des dallettes béton. Ceux-ci devront être déposés pour la réalisation de la nouvelle étanchéité. Il faudra en profiter pour vérifier s'ils sont tous en activité. Pour rappel, selon le DTU 43.1 les équipements techniques de plus de 90kg doivent être mis en œuvre sur une structure solidaire de la dalle béton, et à minima à 40 cm du niveau de l'étanchéité.

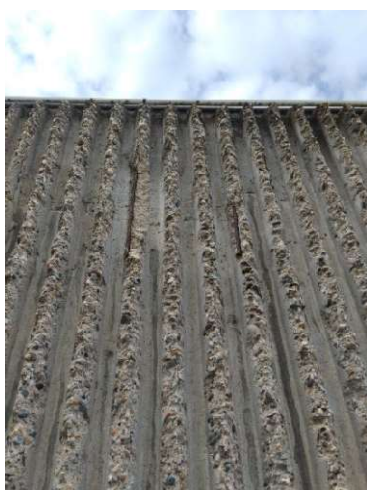
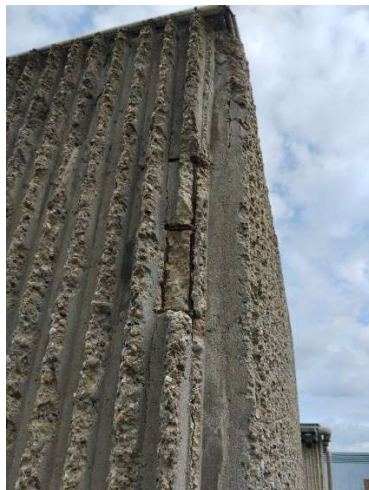
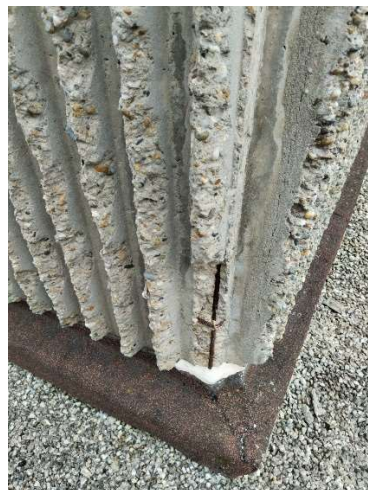
Des fers sont apparents et rouillés sur le mur béton

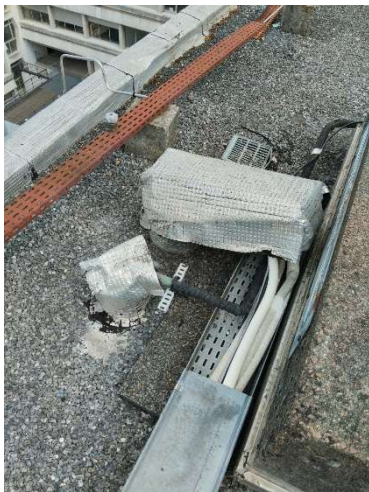
Crosses « bricolées » à reprendre pour être conforme. (photo 23)

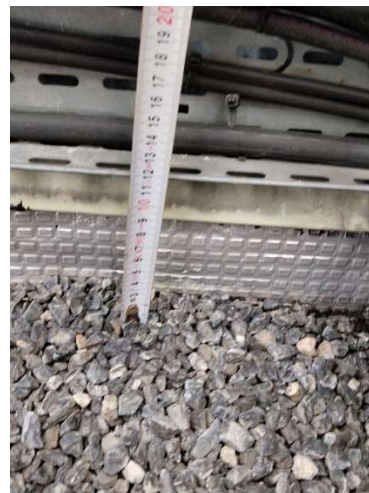
Hauteur du relevé contre bardage 11 cm non conforme déjà actuellement. Dans le cadre d'une réfection, il faudra prévoir une adaptation pour avoir une hauteur de relevé de 15cm au-dessus de la protection. Il faudra aussi déplacer le chemin de câble. (Photo 24)

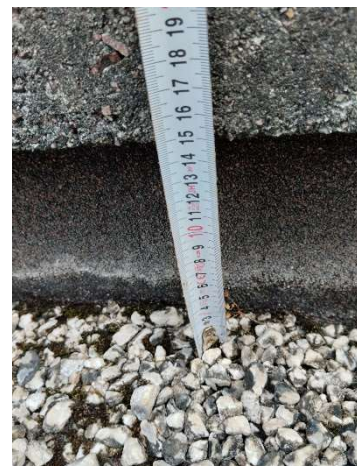
Hauteur du relevé contre édicule béton 7 cm non conforme déjà actuellement.

Dans le cadre d'une réfection, il faudra prévoir une adaptation pour avoir une hauteur de relevé de 15cm au-dessus de la protection. (remplissage du becquet) (photo 25)

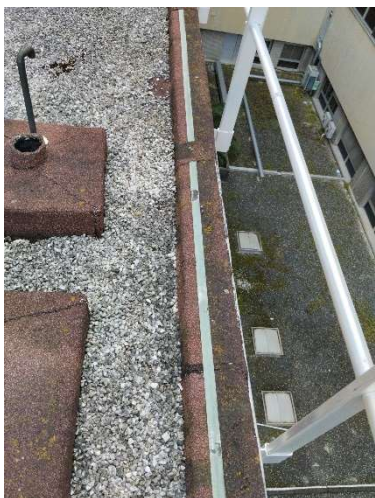
La hauteur des garde-corps technique n'est actuellement pas conforme. En effet, il faudrait 1 mètre à partir du dessus de l'acrotère qui est considéré comme un appui précaire. (Photo 26)

Le paratonnerre devra être déposé avant réalisation des travaux.

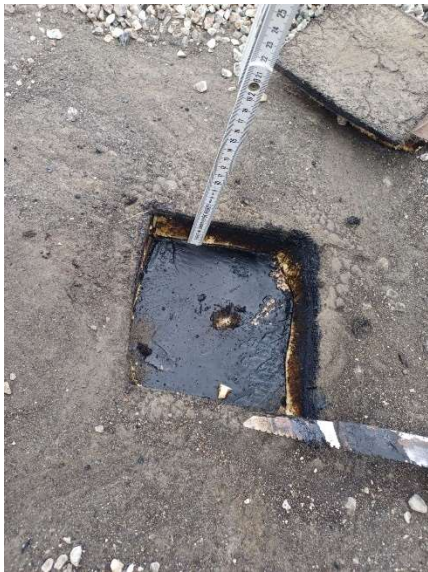
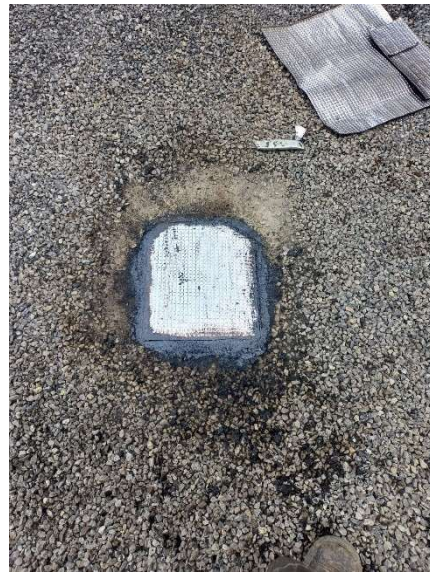
### 1- Composition du complexe (sondage 4) :

- Pare vapeur collé abîmé
- Isolant polyuréthane ép. 30 mm mouillé
- Double étanchéité bicouche élastomère (1 réfection déjà réalisée)
- Gravier 30 mm (non conforme – ép. Mini selon DTU 40mm)

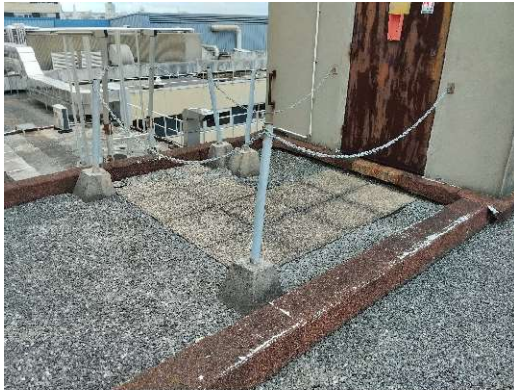
Prévoir tôle alu devant seuil de porte idem toiture B (photo 30)

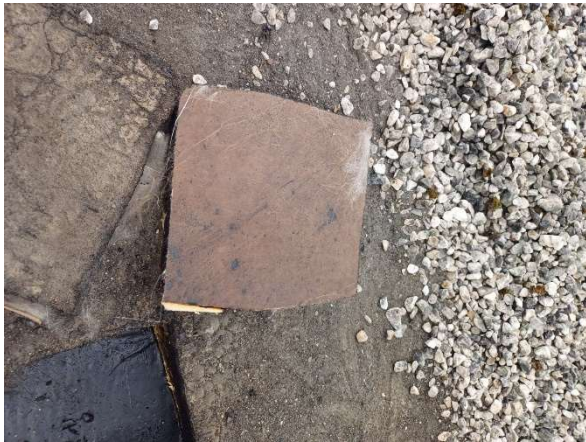
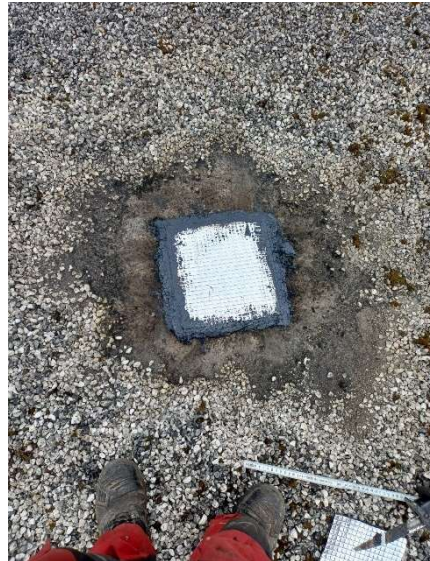
### 1- Composition du complexe (sondage 5) :

- Pare vapeur collé abîmé
- Isolant polyuréthane ép. 30 mm sec
- Etanchéité bicouche élastomère
- Gravier 30 mm (non conforme – ép. Mini selon DTU 40mm)

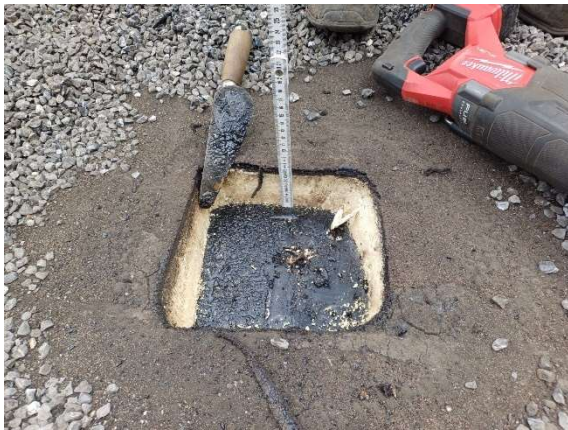
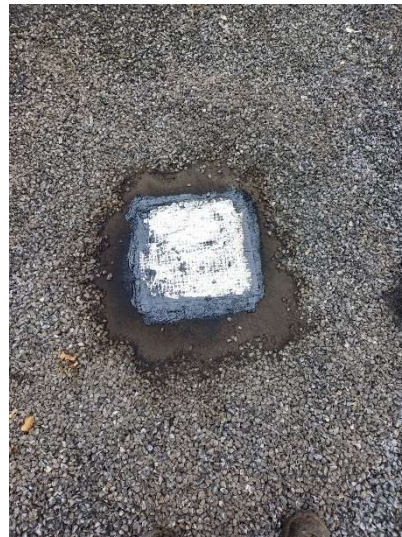
### 1- Composition du complexe (sondage 6) :

- Pare vapeur collé
- Isolant polyuréthane ép. 60 mm sec
- Double étanchéité bicouche élastomère (1 réfection déjà réalisée)
- Gravier 30 mm (non conforme – ép. Mini selon DTU 40mm)

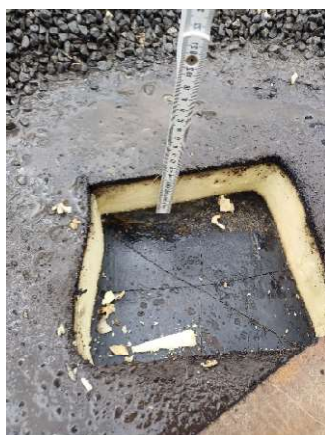
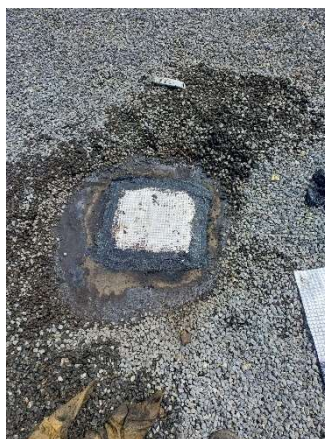
### 1- Composition du complexe (sondage 7) :

- Pare vapeur abîmé
- Isolant polyuréthane ép. 60 mm mouillé
- Double étanchéité bicouche élastomère (1 réfection déjà réalisée)
- Gravier 30 mm (non conforme – ép. Mini selon DTU 40mm)

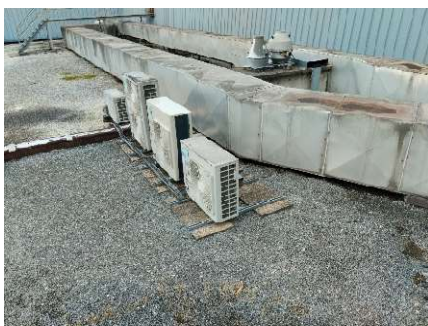
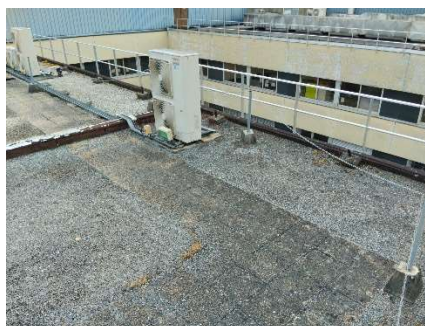
Les climatiseurs sont posés sur des dalles béton. Ceux-ci devront être déposés pour la réalisation de la nouvelle étanchéité. Il faudra en profiter pour vérifier s'ils sont tous en activité. Pour rappel, selon le DTU 43.1 les équipements techniques de plus de 90kg doivent être mis en œuvre sur une structure solidaire de la dalle béton, et à minima à 40 cm du niveau de l'étanchéité.

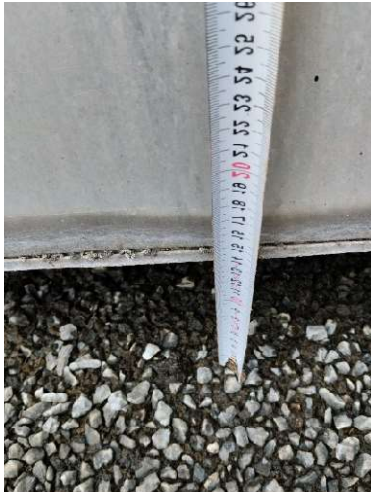
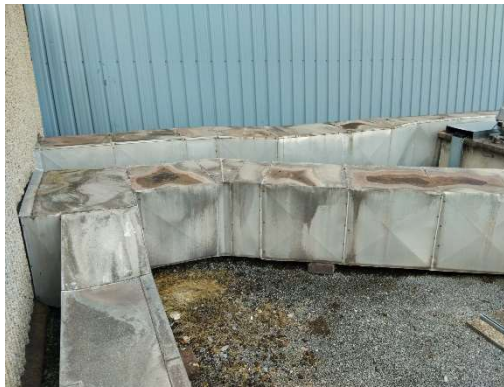
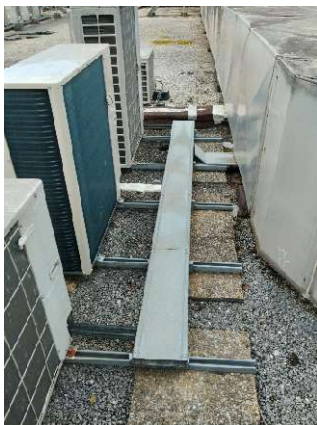
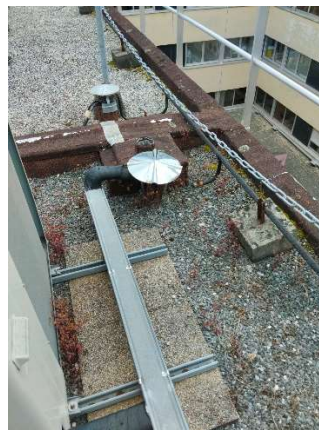
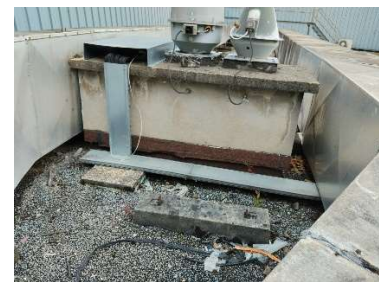
Gaines et chemins de câble posées très près de l'étanchéité. Il faudra prévoir la dépose et la repose des celles-ci par une entreprise spécialisée.

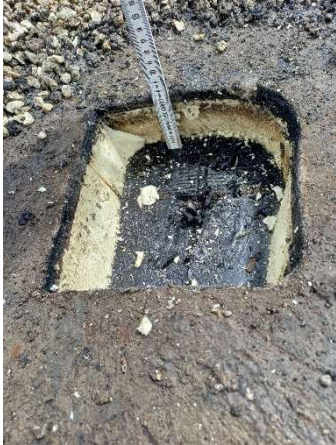
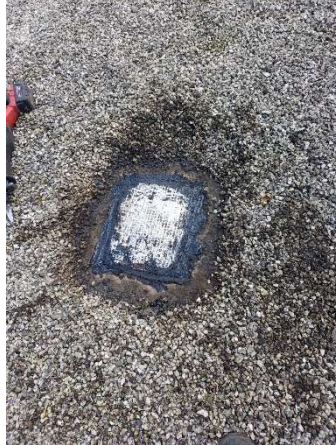
### 1- Composition du complexe (sondage 8) :

- Pare vapeur abîmé
- Isolant polyuréthane ép. 60 mm mouillé
- Double étanchéité bicouche élastomère (1 réfection déjà réalisée)
- Gravier 30 mm (non conforme – ép. Mini selon DTU 40mm)

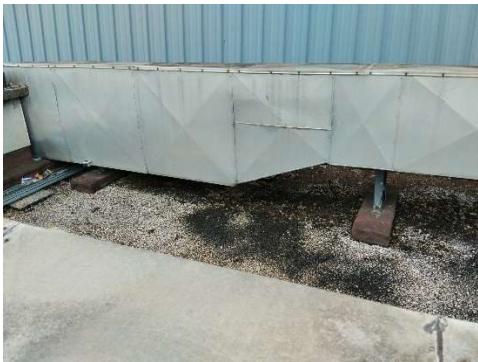
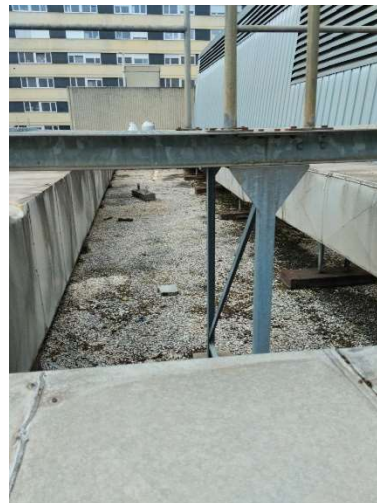
Gaines et chemins de câble posées très près de l'étanchéité. Il faudra prévoir la dépose et la repose des celles-ci par une entreprise spécialisée. La reprise des supports de gaines devra aussi être pris en compte.

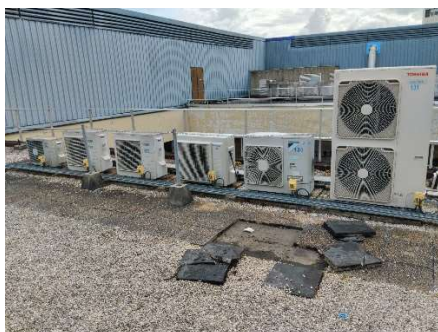
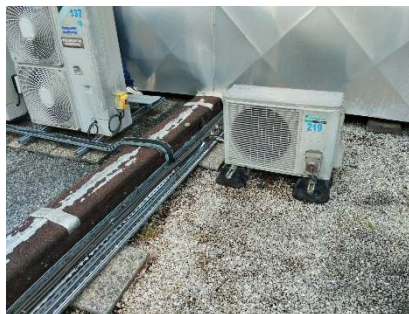
Les climatiseurs sont posés soit sur des dallettes béton soit sur des big foot. Ceux-ci devront être déposés pour la réalisation de la nouvelle étanchéité. Il faudra en profiter pour vérifier s'ils sont tous en activité. Pour rappel, selon le DTU 43.1 les équipements techniques de plus de 90kg doivent être mis en œuvre sur une structure solidaire de la dalle béton, et à minima à 40 cm du niveau de l'étanchéité.

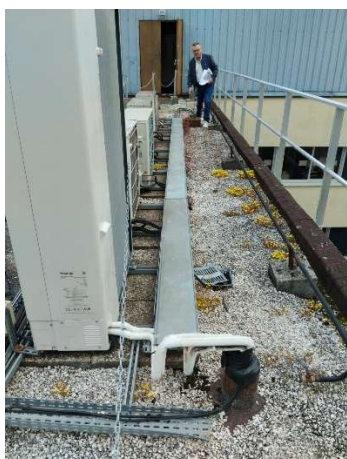
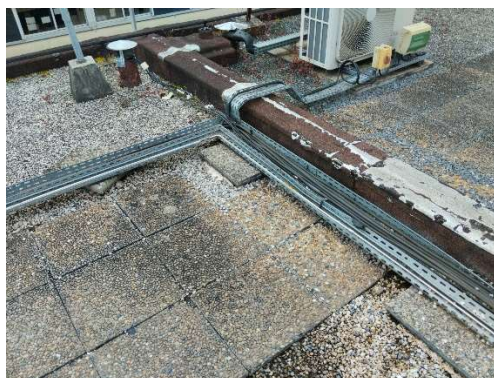
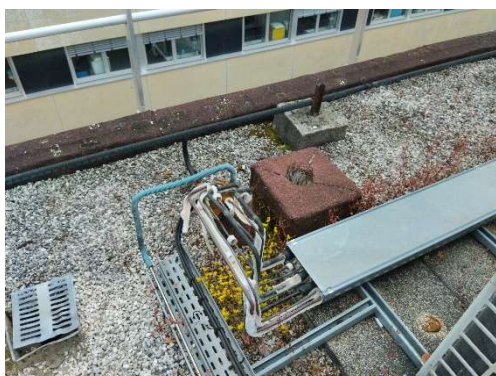
Les chemins de câbles devront également être déposés et reposés après travaux. A prévoir également une nouvelle protection des tubes.

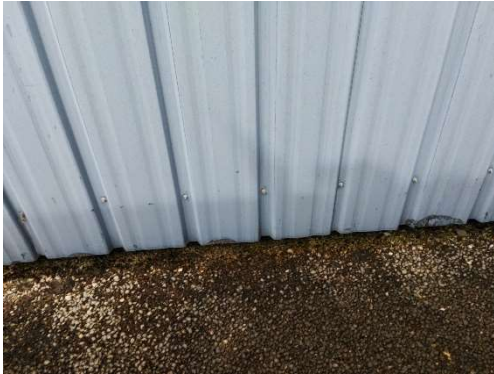
Hauteur de relevés sous bardage insuffisant. Il faudra prévoir la recoupe du bardage et la pose d'une costière pour rehausser le relevé. (Photo 49)

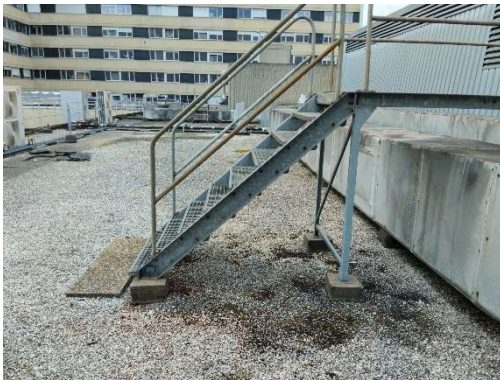
Une adaptation de l'escalier métallique est également à prévoir en fonction de l'épaisseur du nouvel isolant qui sera mis en œuvre. (Photo 50)

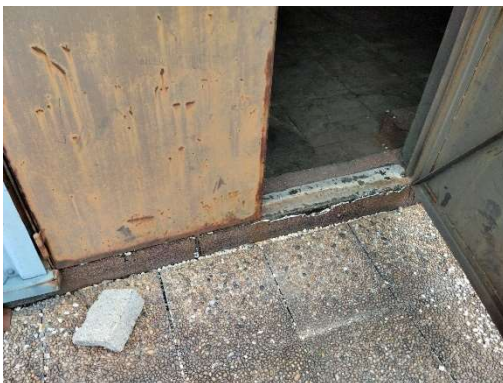
Une tôle de protection alu devra être mise en œuvre devant la porte en protection mécanique. (Photo 51)

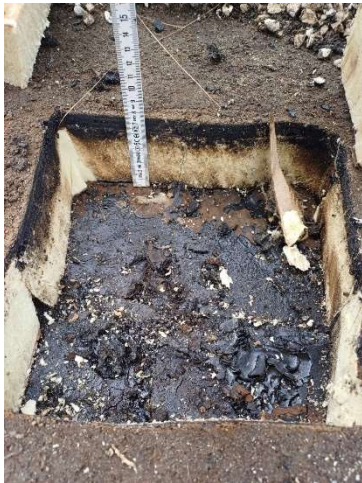
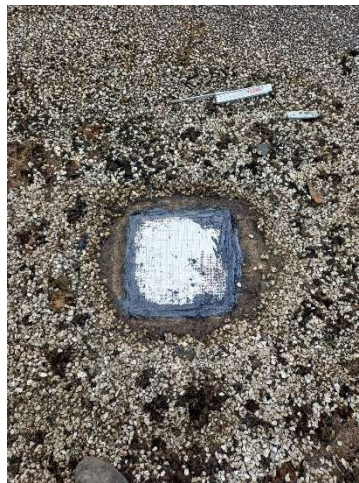
### 1- Composition du complexe (sondage 9) :

- Pare vapeur collé abîmé
- Isolant polyuréthane ép. 60 mm sec
- Double étanchéité bicouche élastomère (1 réfection déjà réalisée)
- Gravier 30 mm (non conforme – ép. Mini selon DTU 40mm)

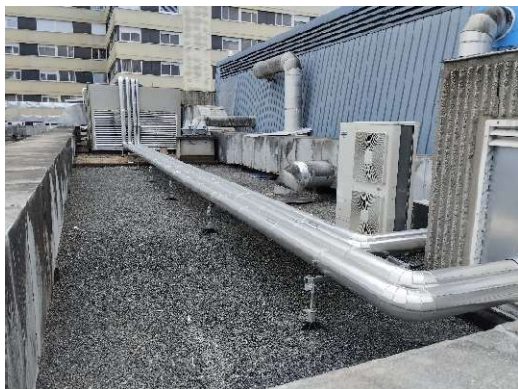
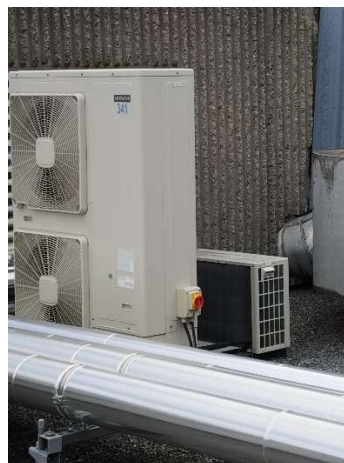
Les climatiseurs sont posés soit sur des dalles béton soit sur des big foot. Ceux-ci devront être déposés pour la réalisation de la nouvelle étanchéité. Il faudra en profiter pour vérifier s'ils sont tous en activité. Pour rappel, selon le DTU 43.1 les équipements techniques de plus de 90kg doivent être mis en œuvre sur une structure solidaire de la dalle béton, et à minima à 40 cm du niveau de l'étanchéité.

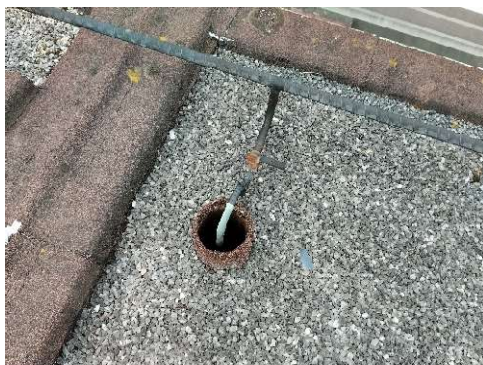
Chapeau chinois à mettre en place pour éviter les pénétrations d'eau. Utilité du tube cuivre ? (Photo 56)

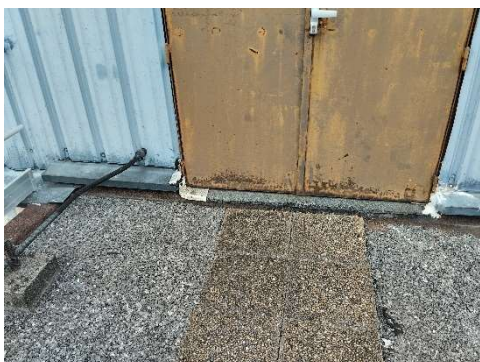
Une tôle de protection alu devra être mise en œuvre devant les portes en protection mécanique. (Photo 57)

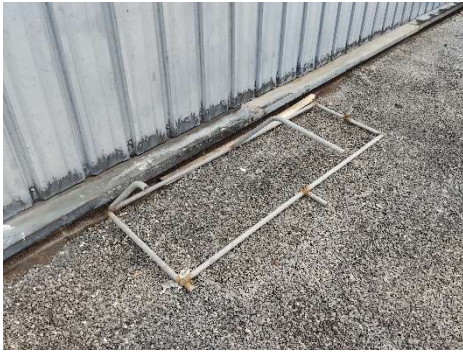
Certains éléments actuellement sur la toiture ne sont pas destinés à rester en toiture et sont même dangereux : risque de poinçonnement de l'étanchéité ou pire encore risque de tombés de la toiture. (Photo 58)

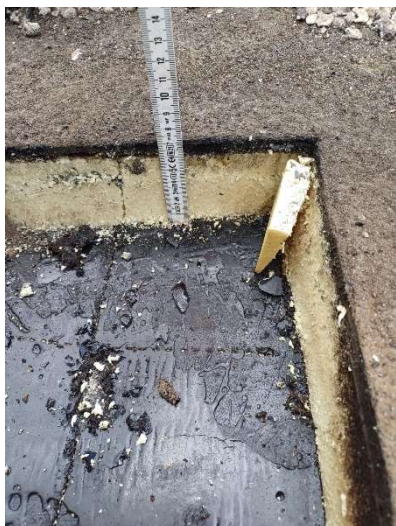
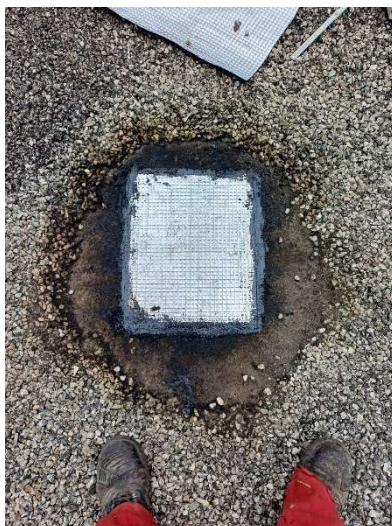
### 1- Composition du complexe (sondage 10) :

- Pare vapeur collé abîmé
- Isolant polyuréthane ép. 60 mm mouillé
- Double étanchéité bicouche élastomère (1 réfection déjà réalisée)
- Gravier 30 mm (non conforme – ép. Mini selon DTU 40mm)

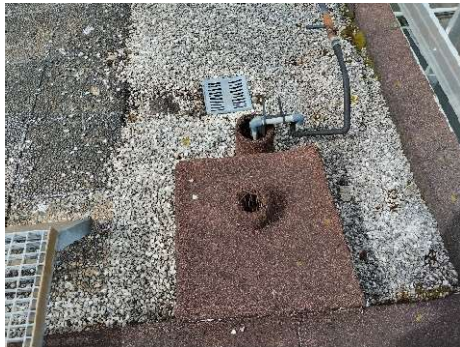
Chapeau chinois à mettre en place pour éviter les pénétrations d'eau. Utilité du tube cuivre ?  
(Photo 62)

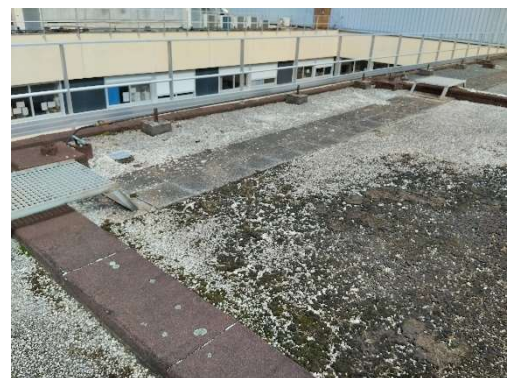
La hauteur des garde-corps technique n'est actuellement pas conforme. En effet, il faudrait 1 mètre à partir du dessus de l'acrotère qui est considéré comme un appui précaire.  
(Photo 63)

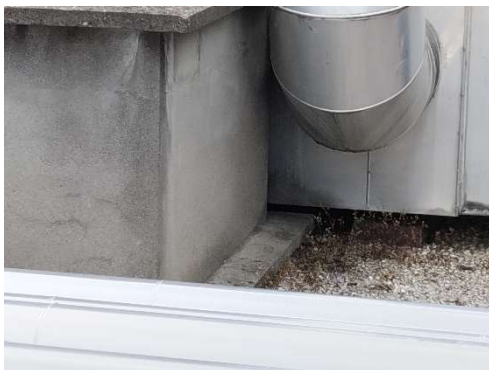
En fonction de l'épaisseur d'isolant retenue il faudra adapter la sortie de la gaine. (Photo 64)

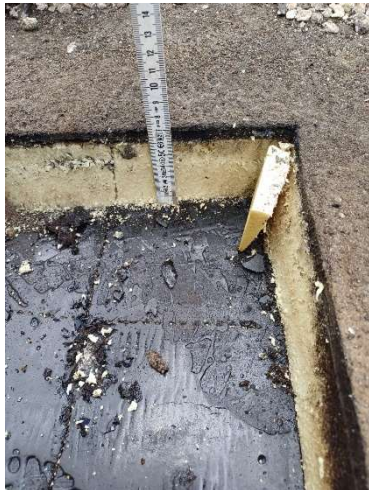
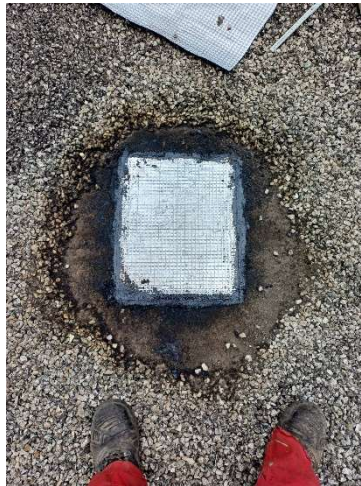
### 1- Composition du complexe (sondage 11) :

- Pare vapeur collé
- Isolant polyuréthane ép. 60 mm sec
- Etanchéité bicouche élastomère
- Gravier 30 mm (non conforme – ép. Mini selon DTU 40mm)

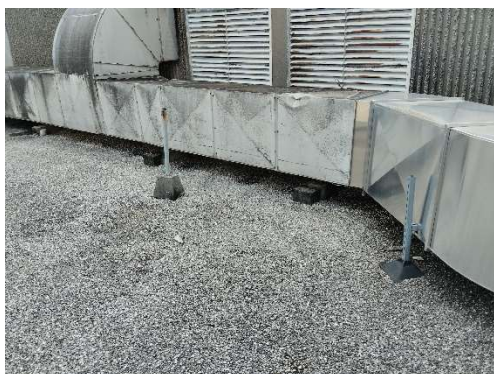
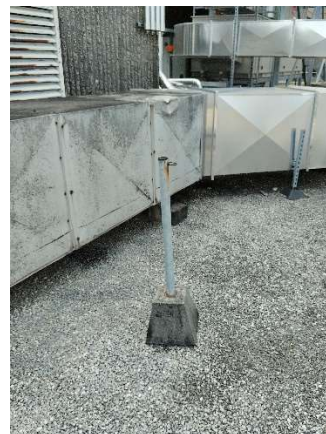
Gaines posées très près de l'étanchéité. Il faudra prévoir la dépose et la repose des celles-ci par une entreprise spécialisée.

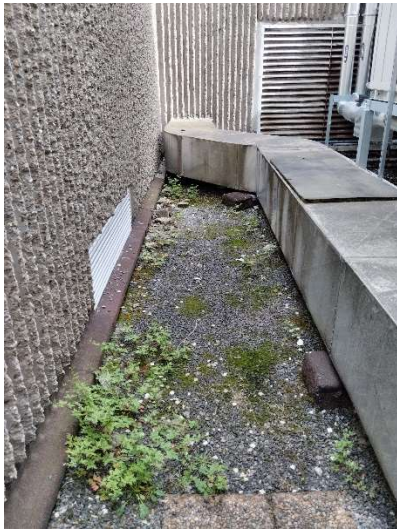
Photo 72

Gaines posées très près de l'étanchéité. Il faudra prévoir la dépose et la repose des celles-ci par une entreprise spécialisée. La reprise des supports de gaines devra aussi être pris en compte.

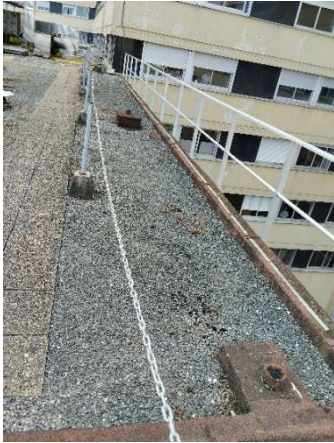
La hauteur des garde-corps technique n'est actuellement pas conforme. En effet, il faudrait 1 mètre à partir du dessus de l'acrotère qui est considéré comme un appui précaire. (Photo 75)

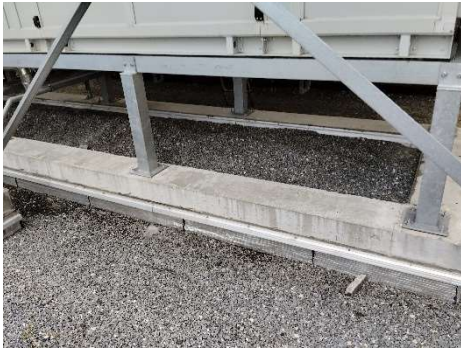
Hauteur de relevés non conforme (mini 15cm au-dessus du gravier) Photo 76

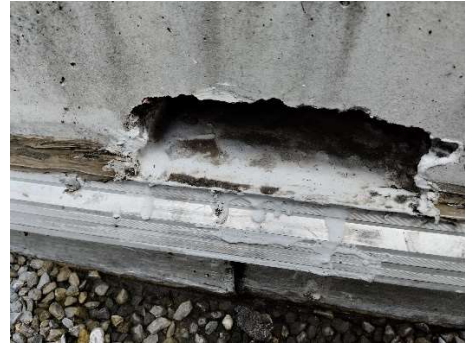
Passage EP non conforme (absence de fourreau de passage) Photo 77

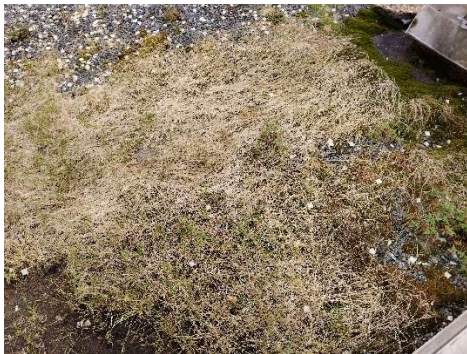
Photo 78

Présence de mousse et de mauvaise herbe

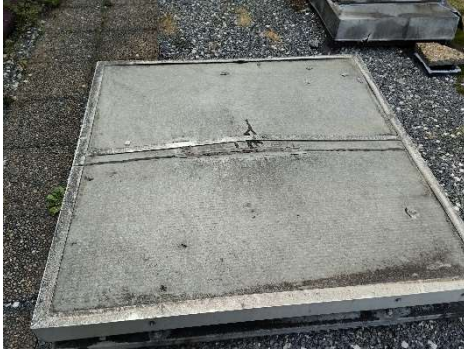
Plaque PCA du lanterneau HS – A remplacer.  
Photo 80

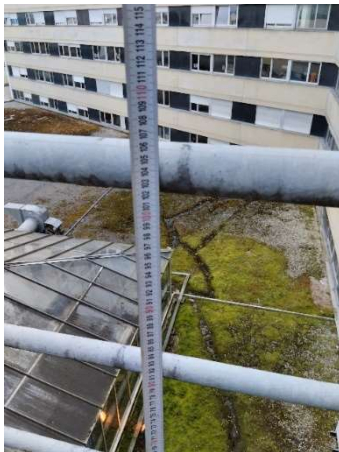
Hauteur garde-corps à l'arrière, en galva, conforme.

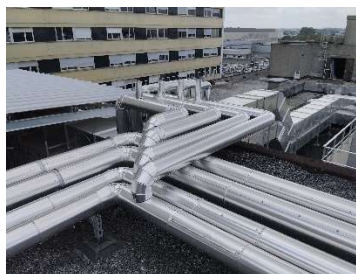
Photo 83

Gaines posées très près de l'étanchéité. Il faudra prévoir la dépose et la repose des celles-ci par une entreprise spécialisée.

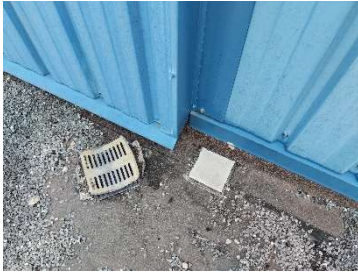
Une EP a été « bouchée » provisoirement. Prévoir de la remettre en état dans le cadre de la réfection (Photo 84)

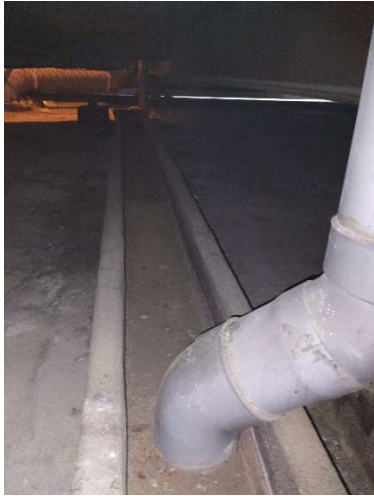
Photo 94

3 descentes EP se rejettent dans un chéneau intérieur

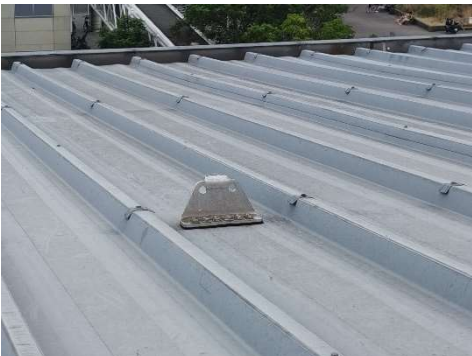
Point d'ancrage sur la toiture (Photo 92)
