| Maître d'ouvrage : MINISTÈRE DE LA JUSTICE<br>Département Immobilier - Délégation Interrégionale Sud - Bât A, 1er étage<br>1 Place Emile Blouin CS 20009 - 31952 TOULOUSE Cedex 9 | | PRO<br>Ind.01 |
| TRIBUNAL DE COMMERCE : RESTAURATION<br>DES MENUISERIES ET DES DÉCORS INTÉRIEURS | | Echelle<br>- |
| ETAT ACTUEL : CARNET DE DECORS<br>HALL D'ENTREE | | E3.1.1 |

| ETAT ACTUEL : CARNET DE DECORS<br>DEGAGEMENT ESCALIER | E3.1.2 |

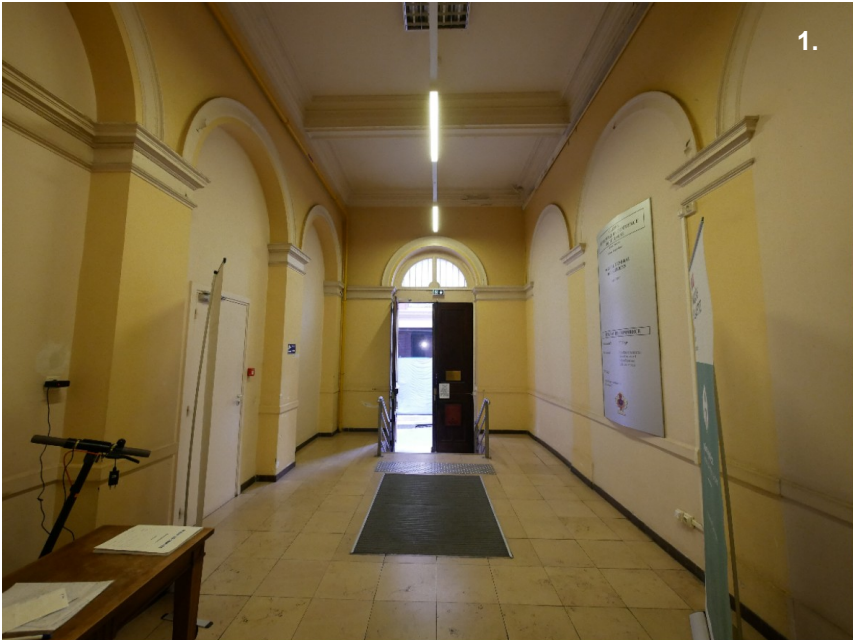
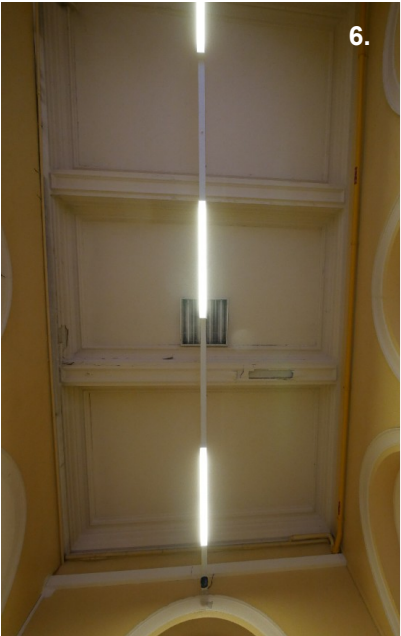
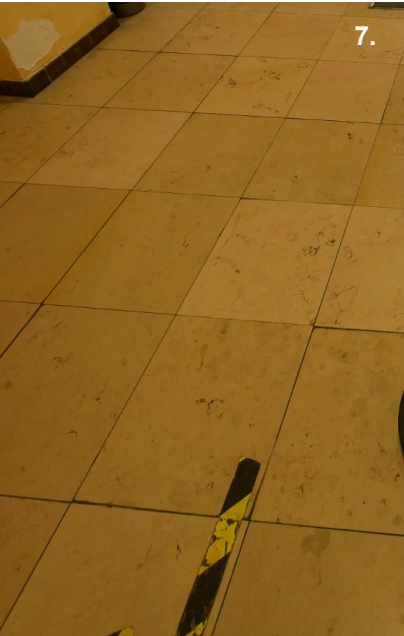
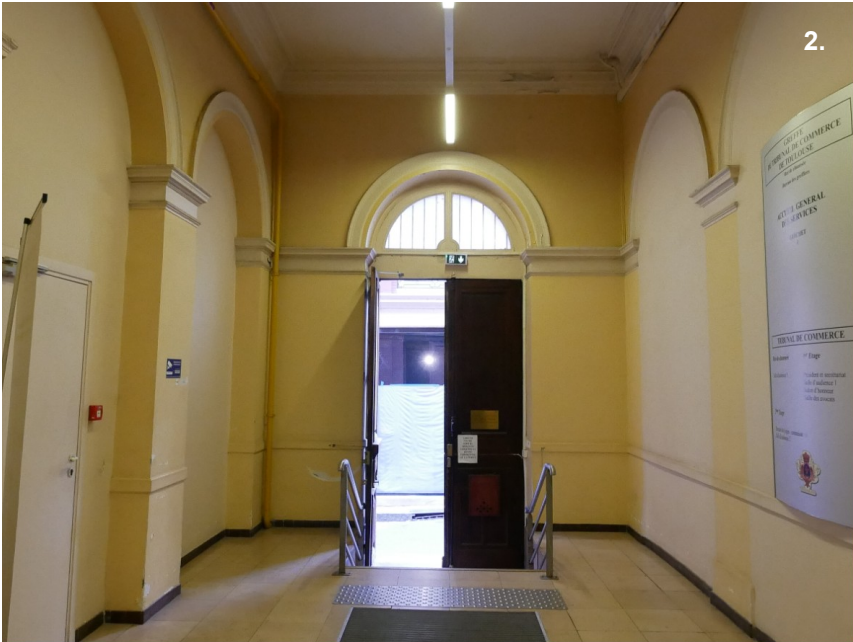
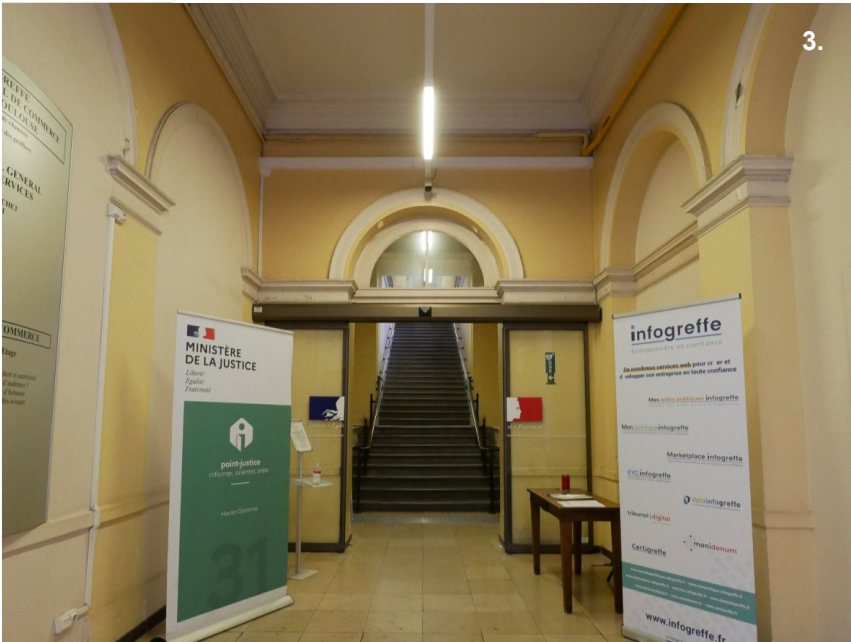
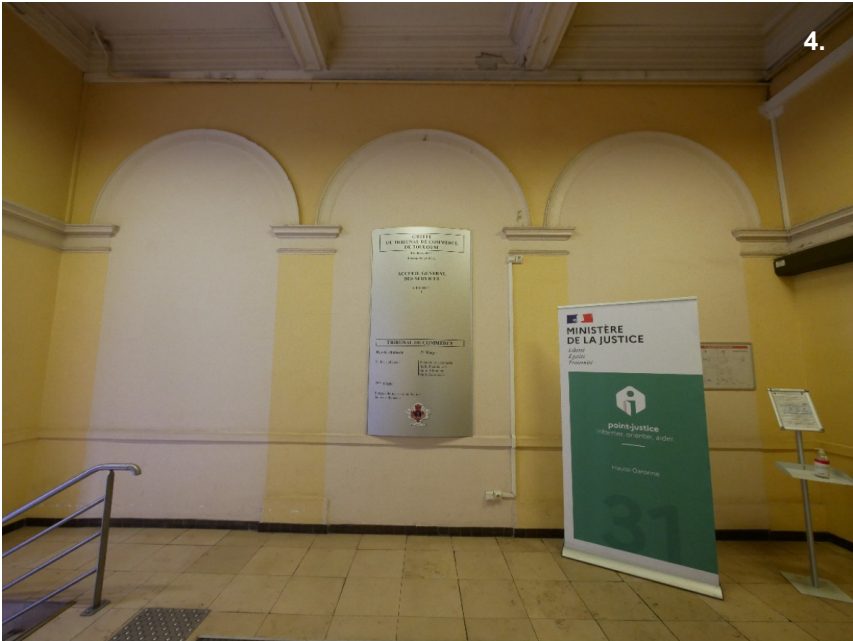
- 1.Vue générale du Hall d'entrée
- 2.Élévation Ouest
- 3.Élévation Est
- 4.Élévation Nord
- 5.Élévation Sud
- 6.Plafond à caissons
- 7.Carreaux de travertin poli

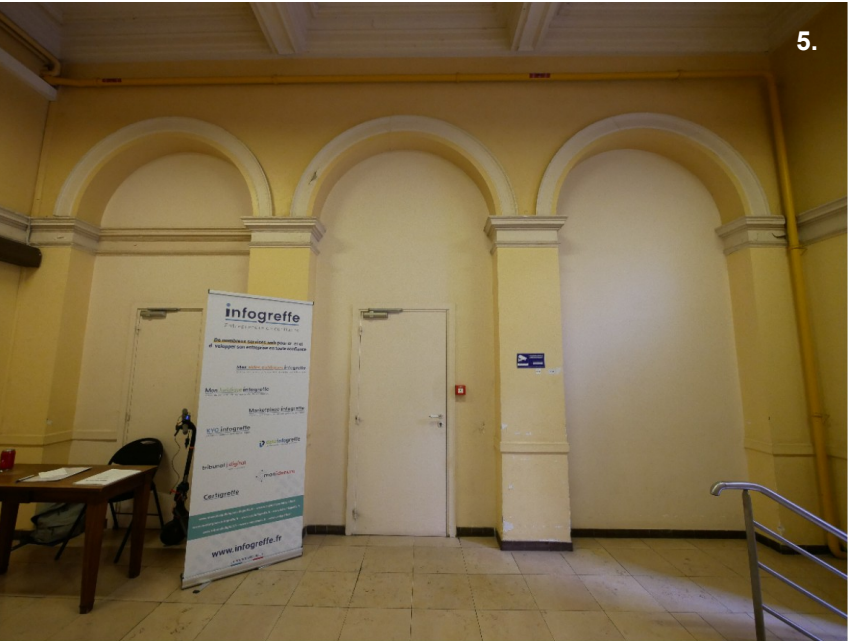
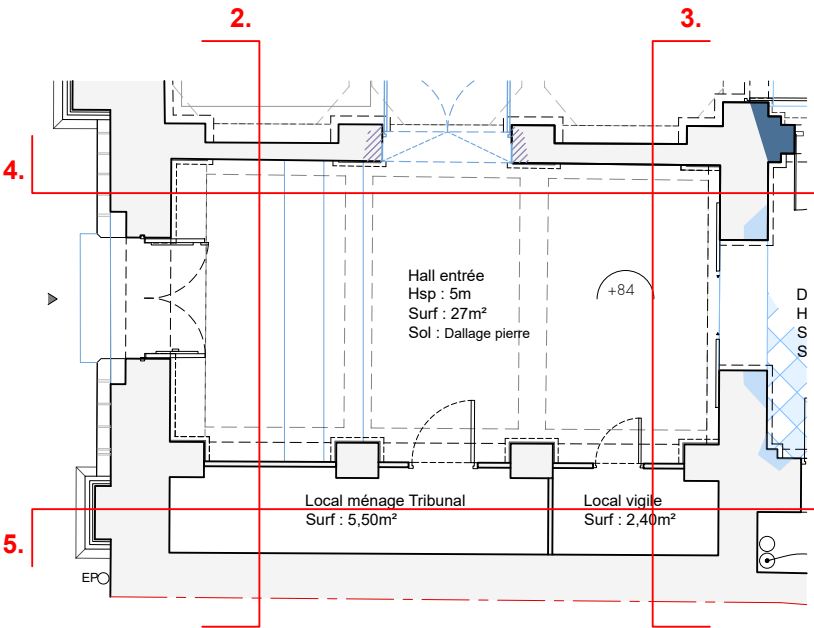
- 1.Élévation Ouest
- 2.Élévation Est
- 3.Élévation Nord
- 4.Élévation Sud
- A.Moulure plâtre brisée à restaurer
- B.Pied de mur altéré infiltration : reprise du support.

Après réparation et reprise des décors, prévoir la mise en peinture générale de la salle.
