**Direction Interdépartementale des Routes Est**  
**Rapport de diagnostic**  
**Buse métallique**  
**P(r)9457-Dév. de Fougerolles passage à bétail (buse OA1)**  
**Commune de Fougerolles (70220)**

**Affaire n° : A23/DIREST/074**

**Date de création : 13/10/2023**

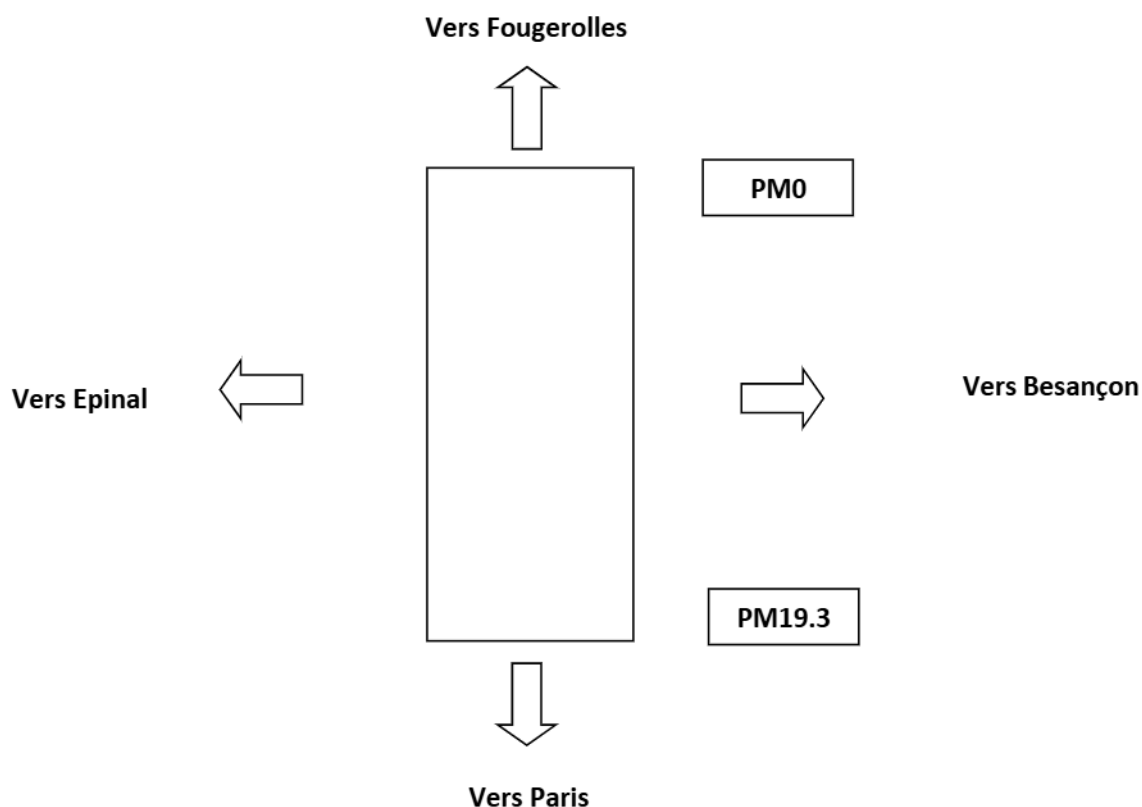
*Figure 5 : Plan d'orientation de l'inspection visuelle*

Au regard de l'inspection réalisée, les désordres suivants ont été mis en lumière :

- Corrosion localisée avec feuilletage en pied de buse et présence d'humidité, côté Fougerolles direction Epinal (photo 3 et 4) ;
- Corrosion localisée de quelques boulons (photo 5) ;
- Au PM 15, corrosion circonférentielle au niveau du joint entre deux plaques de sommet (photo 6) ;
- Quelques piqûres de corrosion au niveau du joint longitudinal entre les plaques de coins et les plaques latérales côté Epinal (photo 7) ;
- Présence d'humidité en pied de buse côté Besançon (photo 8) ;
- Ecoulement d'eau sur le radier béton (photo 9) ;

La buse est dans un bon état général. Quelques zones de corrosion sont observées mais reste ponctuelles et localisées. A noter, la présence de coulures actives va vraisemblablement entraîner une augmentation de la vitesse de corrosion dans ces zones. En dehors de ces zones, la protection galvanique semble en bon état. On relève également une peinture au niveau des différents joints longitudinaux et circonférentiels, remontant également sur les plaques de coins et les plaques latérales depuis le radier, laissant supposer des travaux de réparations antérieurs.
