## RN 158 Réparation OA Échangeur d'Ifs

### 2.3.1 - Inspection Détaillée Périodique de 2015

**DREAL Basse Normandie**  
**Echangeur d'Ifs**  
**Passage Supérieur sur la RN158**

Inspection détaillée d'ouvrage pour déclassement

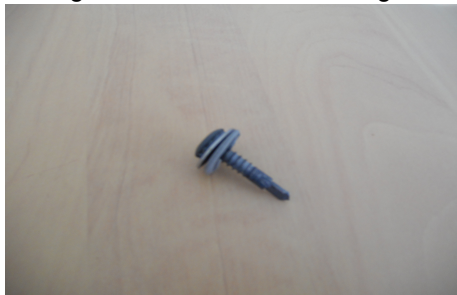
Chaque bardage de 2 m est, uniquement fixé en partie supérieure par deux vis 9FS autoperceuses de diamètre 5 mm. Ces vis sont des montages sécurisés avec crantage sous tête et rondelle isolante.

*Vis présente sur les corniches*

En partie inférieure, la tôle du bardage est pliée à la manière d'une engravure dans le berceau et ne peut se décrocher.
