## DIAGNOSTIC AMIANTE AVANT DEMOLITION

**RAPPORT n° A 280900 V2 du 03/07/2025**

**Clinique parcelle E211 - V2 après investigations des locaux non accessibles**

6 rue Jouleau  
11 rue de la Maréchaussée  
94170 LE PERREUX SUR MARNE  
date de construction : XXème siècle

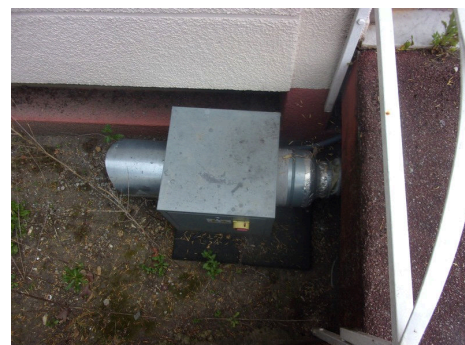
## FICHE : MAS 115

| ELEMENT<br>REPERE | mastic gris entre jonction de gaine galvanisée d'extraction d'air |
| ZONE<br>CONCERNEE | Murs, structure et équipements ,<br>prélevé au rez de chaussée |
| RESULTAT | Trouvée sans amiante |

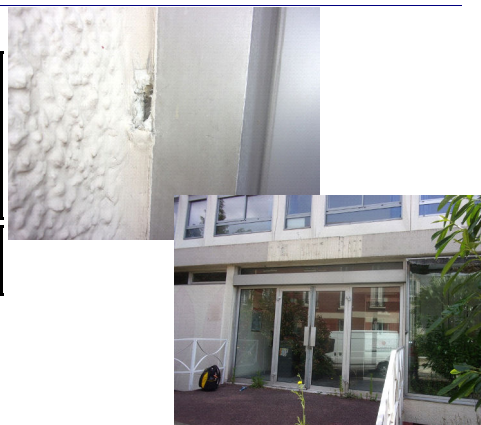
## FICHE : MAS 116

| ELEMENT<br>REPERE | mastic beige entre porte-fenêtre aluminium et voile béton |
| ZONE<br>CONCERNEE | Menuiseries ,<br>prélevé au rez de chaussée |
| RESULTAT | Trouvée sans amiante |

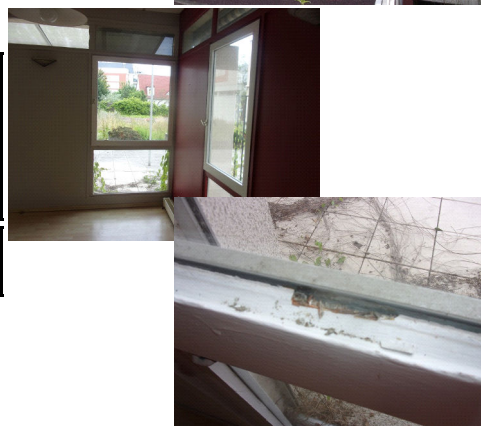
## FICHE : MAS 122

| ELEMENT<br>REPERE | mastic sur fenêtres bois et aluminium entre vitrage et menuiserie bois |
| ZONE<br>CONCERNEE | Menuiseries ,<br>prélevé au rez de chaussée |
| RESULTAT | Trouvée sans amiante |

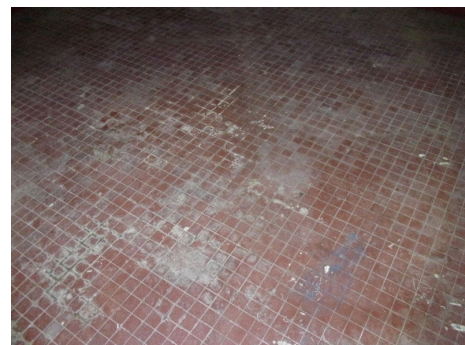
## FICHE : COLS 45

| ELEMENT<br>REPERE | colle de carrelage au sol rouge 5x5 |
| ZONE<br>CONCERNEE | Bâtiment Principal , Tous locaux<br>atelier |
| RESULTAT | Trouvée sans amiante |

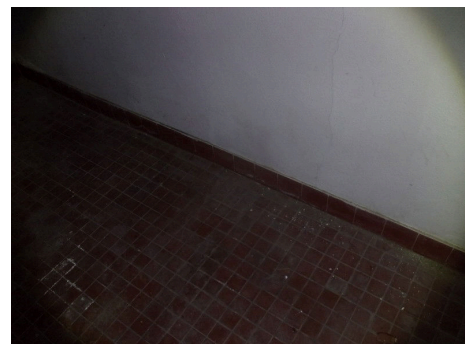
## FICHE : COLPLI 46

| ELEMENT<br>REPERE | colle de plinthes rouges 10x10 |
| ZONE<br>CONCERNEE | Bâtiment Principal , Tous locaux<br>atelier |
| RESULTAT | Trouvée sans amiante |

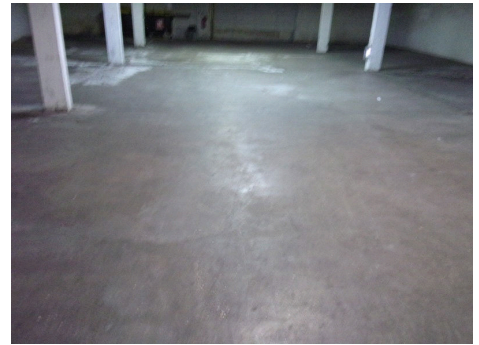
dalle béton - sans amiante par nature

garage, local poubelles, local technique, circulation rampe

Trouvée sans amiante

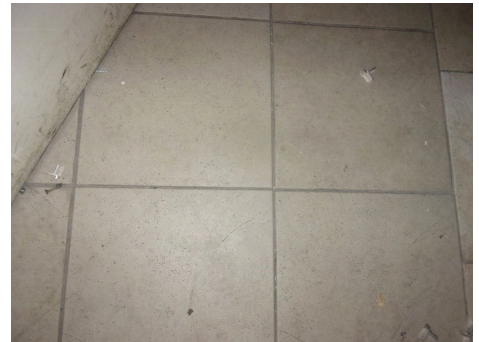
## FICHE : COLS 47

colle de carrelage au sol beige 30x30

dotations

Trouvée sans amiante

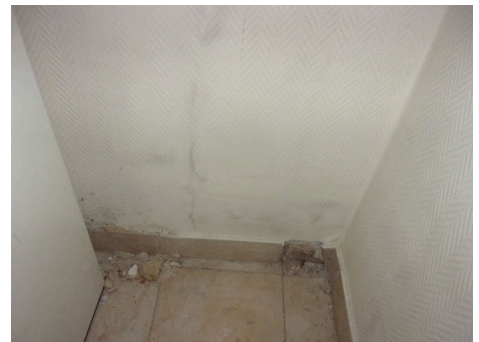
## FICHE : COLPLI 48

colle de plinthes beiges rectangulaires

dotations

Trouvée sans amiante

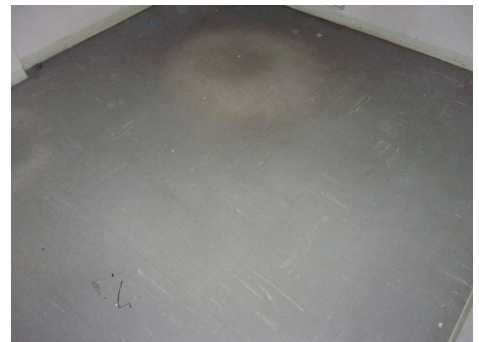
## FICHE : DS 49

dalles de sol grises marbrées 30x30

locaux techniques et un bureau

Trouvée sans amiante

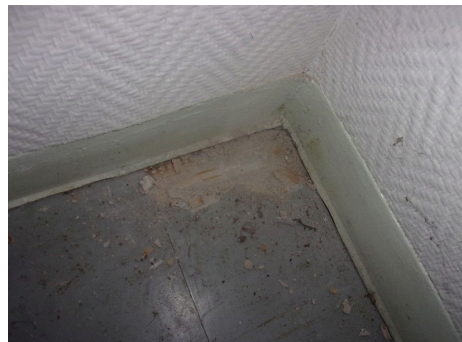
## FICHE : RAG 50

| ELEMENT<br>REPERE | ragréage gris sous dalles de sol (DS49) |
| ZONE<br>CONCERNEE | Bâtiment Principal , Tous locaux<br>locaux techniques et un bureau |
| RESULTAT | Trouvée sans amiante |

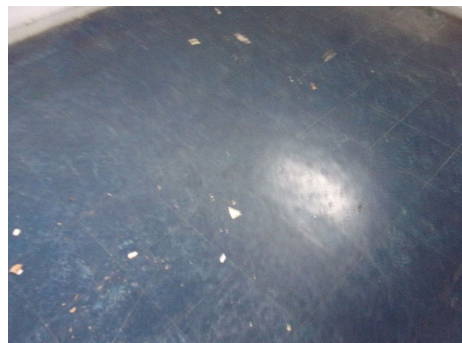
## FICHE : DS 51

| ELEMENT<br>REPERE | <b>dalles de sol bleu-foncé marbrées 30x30</b> |
| ZONE<br>CONCERNEE | Bâtiment Principal , Tous locaux<br>stockage, locaux techniques et archives |
| RESULTAT | <b>Présence d'amiante décelée</b> |

chrysotile

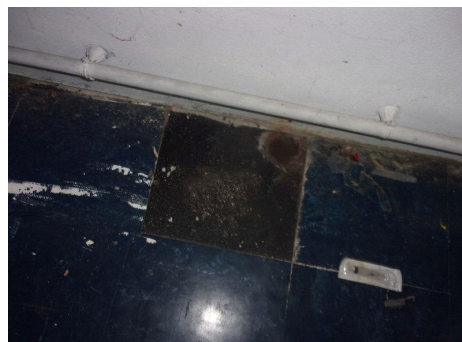
## FICHE : COL 52

| ELEMENT<br>REPERE | <b>colle noire sous dalles de sol (DS51)</b> |
| ZONE<br>CONCERNEE | Bâtiment Principal , Tous locaux<br>stockage, locaux techniques et archives |
| RESULTAT | <b>Présence d'amiante décelée</b> |

chrysotile

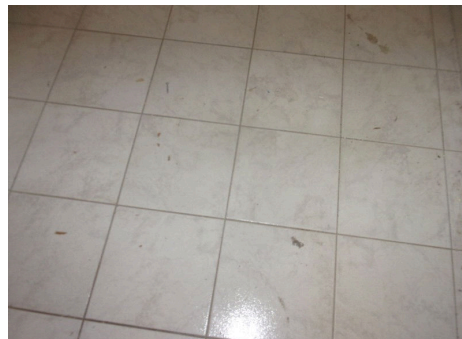
## FICHE : COLS 53

| ELEMENT<br>REPERE | colle de carrelage au sol blanc marbré 30x30 |
| ZONE<br>CONCERNEE | Bâtiment Principal , Tous locaux<br>archives et wc |
| RESULTAT | Trouvée sans amiante |

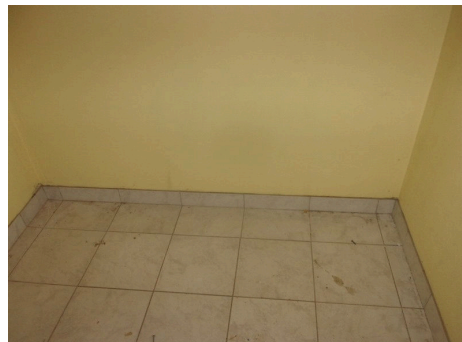
## FICHE : COLPLI 54

| ELEMENT<br>REPERE | colle de plinthes blanches marbrées rectangulaires |
| ZONE<br>CONCERNEE | Bâtiment Principal , Tous locaux<br>archives et wc |
| RESULTAT | Trouvée sans amiante |

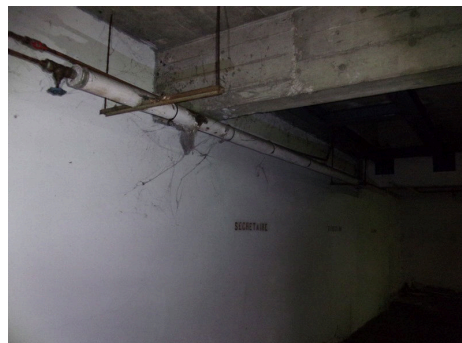
## FICHE : CAL 95

| ELEMENT<br>REPERE | calorifugeage plâtre et liège |
| ZONE<br>CONCERNEE | Bâtiment Principal , Tous locaux<br>parking et circulation |
| RESULTAT | Trouvée sans amiante |

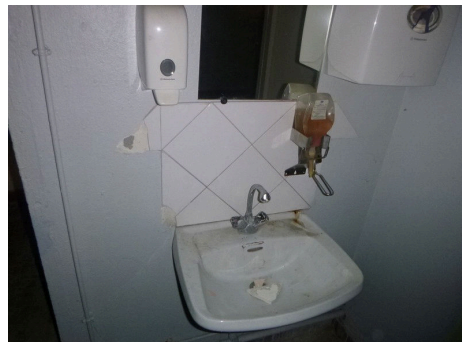
## FICHE : COLM 201

| ELEMENT<br>REPERE | colle de carrelage mural blanc 20x20 |
| ZONE<br>CONCERNEE | Bâtiment Principal , Tous locaux<br>au-dessus du lavabo de la salle de pause |
| RESULTAT | Trouvée sans amiante |

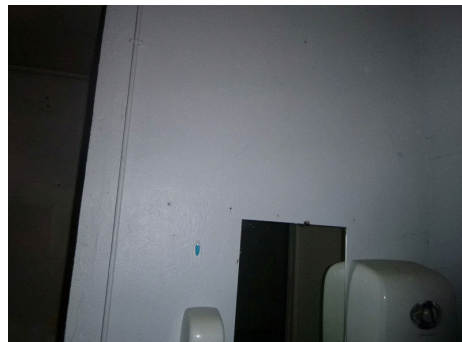
## FICHE : PEINT 202

| ELEMENT<br>REPERE | peinture texturée sur murs |
| ZONE<br>CONCERNEE | Bâtiment Principal , Tous locaux<br>salle de pause |
| RESULTAT | Trouvée sans amiante |

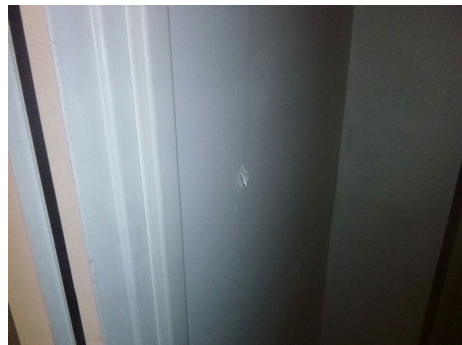
## FICHE : END 209

| ELEMENT<br>REPERE | enduit plâtreux |
| ZONE<br>CONCERNEE | Bâtiment Principal , Tous locaux<br>ensemble des locaux |
| RESULTAT | Trouvée sans amiante |

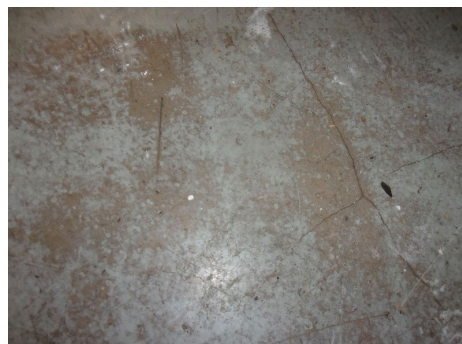
### FICHE : PEINTS 37

| ELEMENT<br>REPERE | peinture au sol grise |
| ZONE<br>CONCERNEE | Bâtiment Principal , Circulations |
| RESULTAT | Trouvée sans amiante |

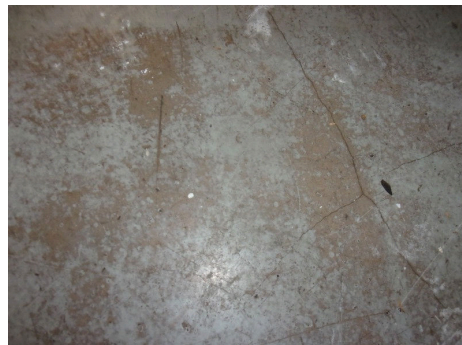
### FICHE : RAG 38

| ELEMENT<br>REPERE | ragréage gris sous peinture au sol (PEINTS37) |
| ZONE<br>CONCERNEE | Bâtiment Principal , Circulations |
| RESULTAT | Trouvée sans amiante |

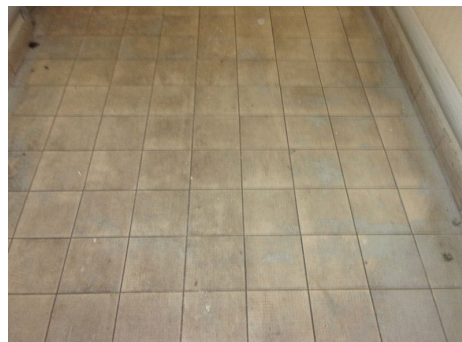
### FICHE : COLS 39

| ELEMENT<br>REPERE | colle de carrelage au sol beige anti-dérapant |
| ZONE<br>CONCERNEE | Bâtiment Principal , Circulations<br>circulation entre couloir et sas |
| RESULTAT | <b>Présence d'amiante décelée</b> |

chrysotile

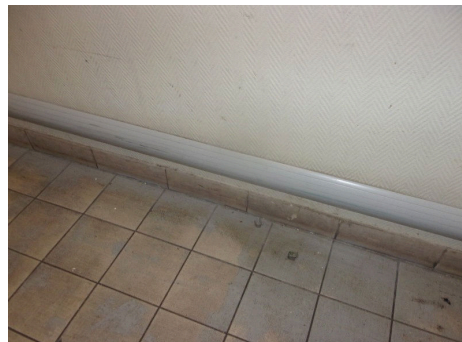
## FICHE : COLPLI 40

| ELEMENT<br>REPERE | colle de plinthes beiges rectangulaires |
| ZONE<br>CONCERNEE | Bâtiment Principal , Circulations<br>circulation entre couloir et sas |
| RESULTAT | Trouvée sans amiante |

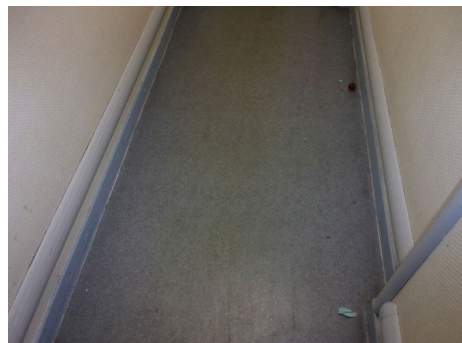
## FICHE : RAG 58

| ELEMENT<br>REPERE | ragréage gris sous revêtement de sol en lé PVC gris moucheté |
| ZONE<br>CONCERNEE | Bâtiment Principal , Circulations<br>couloir vers cuisine |
| RESULTAT | Trouvée sans amiante |

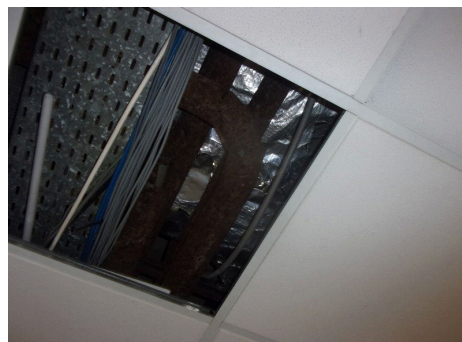
## FICHE : ENV 96

| ELEMENT<br>REPERE | enveloppe liège autour des tuyaux dans plénum |
| ZONE<br>CONCERNEE | Bâtiment Principal , Circulations<br>circulation |
| RESULTAT | Trouvée sans amiante |

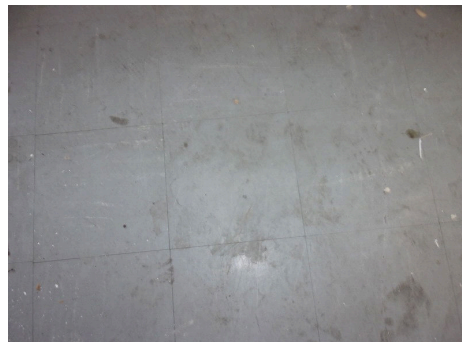
## FICHE : DS 108

| ELEMENT<br>REPERE | dalles de sol gris marbré 30x30 |
| ZONE<br>CONCERNEE | Bâtiment Principal , Circulations<br>couloir |
| RESULTAT | Trouvée sans amiante |

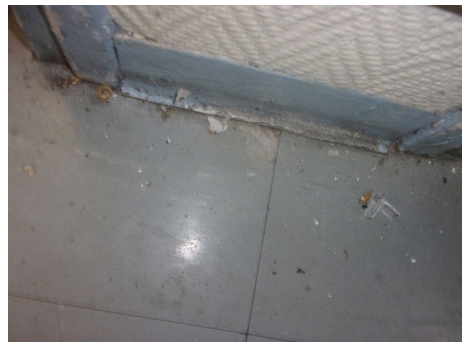
## FICHE : RAG 109

| ELEMENT<br>REPERE | ragréage rose sous dalles de sol (DS108) |
| ZONE<br>CONCERNEE | Bâtiment Principal , Circulations<br>couloir |
| RESULTAT | Trouvée sans amiante |

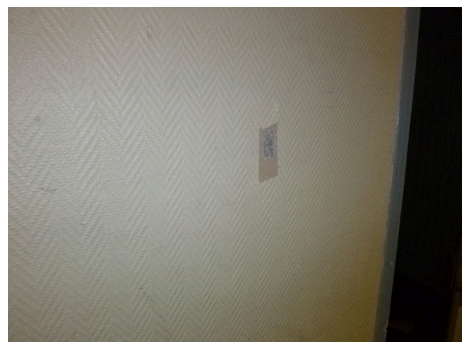
## FICHE : PEINT 206

| ELEMENT<br>REPERE | peinture texturée derrière toile de verre |
| ZONE<br>CONCERNEE | Bâtiment Principal , Circulations<br>couloir |
| RESULTAT | Trouvée sans amiante |

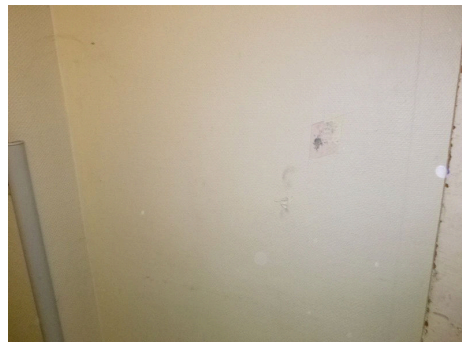
## FICHE : PEINT 207

| ELEMENT<br>REPERE | peinture lisse sur béton |
| ZONE<br>CONCERNEE | Bâtiment Principal , Circulations<br>couloir |
| RESULTAT | Trouvée sans amiante |

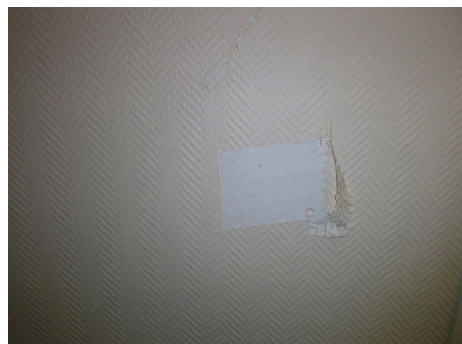
## FICHE : END 208

| ELEMENT<br>REPERE | enduit platreux derrière toile de verre |
| ZONE<br>CONCERNEE | Bâtiment Principal , Circulations<br>couloir |
| RESULTAT | Trouvée sans amiante |

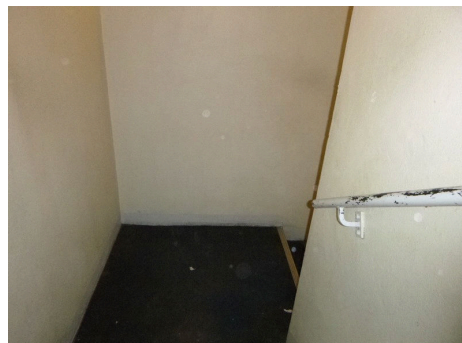
## FICHE : END 210

| ELEMENT<br>REPERE | enduit gris sur béton |
| ZONE<br>CONCERNEE | Bâtiment Principal , Circulations<br>circulation verticale du sous-sol au rez-dechaussée |
| RESULTAT | Trouvée sans amiante |

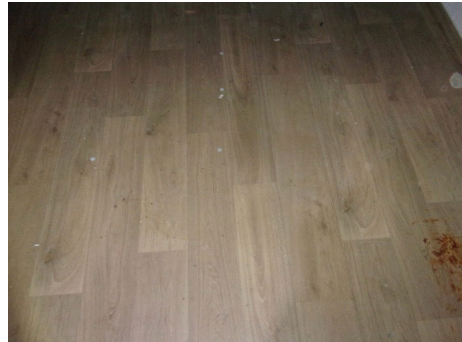
## FICHE : RAG 55

| ELEMENT<br>REPERE | ragréage gris sous revêtement de sol en lé PVC marron |
| ZONE<br>CONCERNEE | Bâtiment Principal , Zone pharmacie<br>pharmacie et locaux attenants (stockages et bureau) |
| RESULTAT | Trouvée sans amiante |

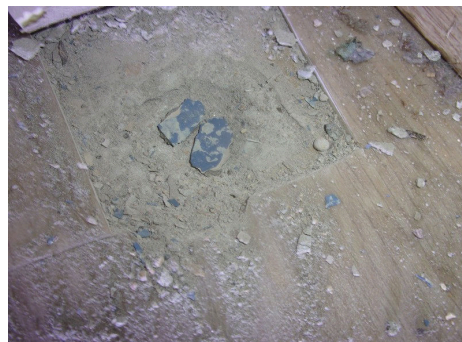
## FICHE : COLS 56

| ELEMENT<br>REPERE | colle de carrelage au sol beige moucheté sous ragréage (RAG55) |
| RESULTAT | Trouvée sans amiante |

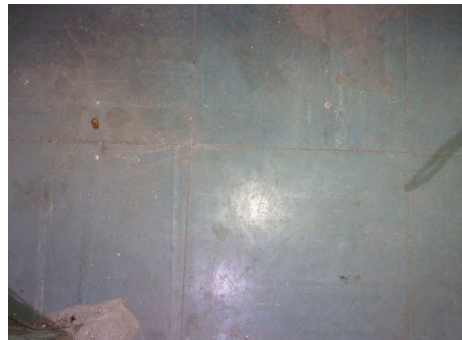
### FICHE : DS 88

**Présence d'amiante décelée**

chrysotile

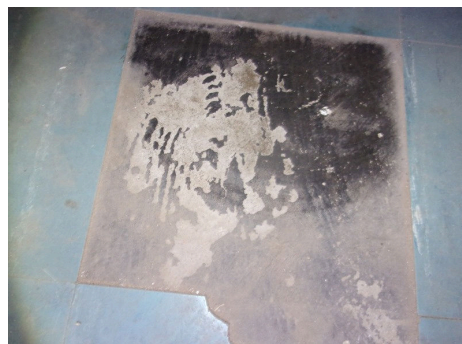
### FICHE : COL 89

**Présence d'amiante décelée**

chrysotile

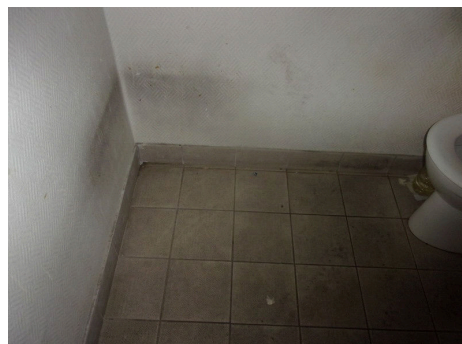
| PRELEVEMENT | référence DIAGTIM : 6JOU PRIN SP AUT COLPLI 42<br>réf. laboratoire : AR-24-NM-043549-01-042 |
| RESULTAT | Trouvée sans amiante |

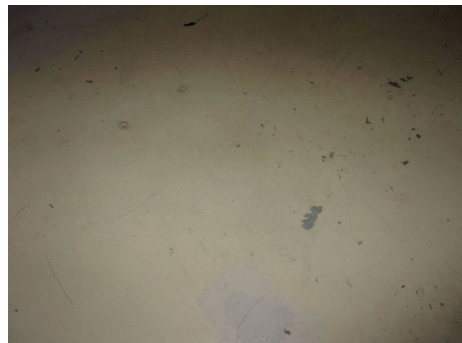
### FICHE : PEINTS 43

| ELEMENT<br>REPERE | peinture au sol lisse |
| ZONE<br>CONCERNEE | Bâtiment Principal , Zone cuisine<br>réserve zone cuisine |
| RESULTAT | Trouvée sans amiante |

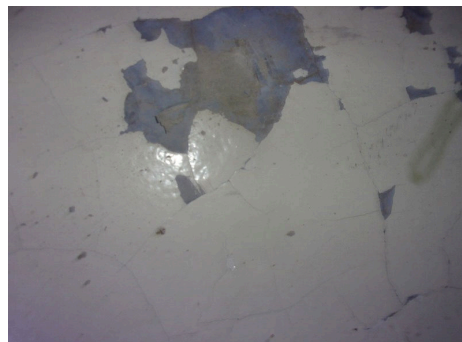
### FICHE : RAG 44

| ELEMENT<br>REPERE | ragréage gris sous peinture au sol (PEINTS43) |
| ZONE<br>CONCERNEE | Bâtiment Principal , Zone cuisine<br>réserve zone cuisine |
| RESULTAT | Trouvée sans amiante |

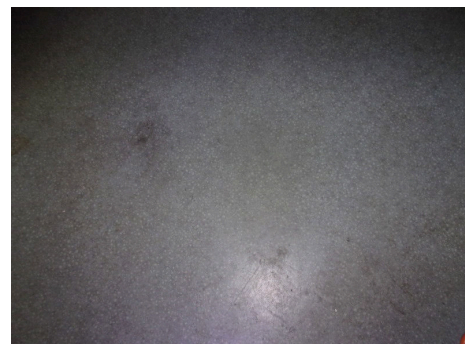
## FICHE : RAG 57

ragréage gris sous revêtement de sol en lé PVC gris moucheté

Bâtiment Principal , Zone cuisine  
salle de repos

Trouvée sans amiante

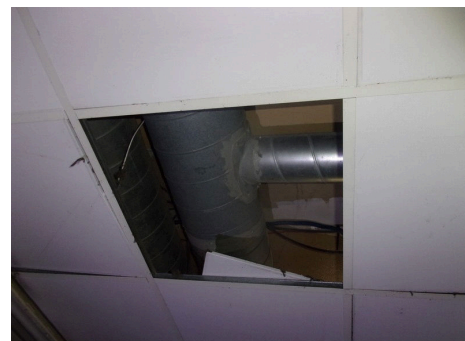
## FICHE : MAS 98

mastic gris entre jonction de gaine galvanisé de ventilation dans plénum

Bâtiment Principal , Zone cuisine  
cuisine

Trouvée sans amiante

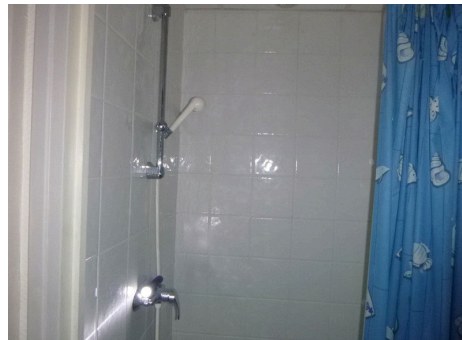
### FICHE : COLM 200

| ELEMENT<br>REPERE | colle de carrelage mural blanc et gris 20x20 |
| ZONE<br>CONCERNEE | Bâtiment Principal , Pièces humides<br>douches |
| RESULTAT | Trouvée sans amiante |

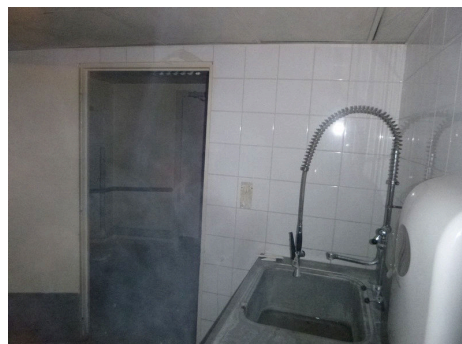
### FICHE : COLM 203

| ELEMENT<br>REPERE | colle de carrelage mural blanc 20x20 |
| ZONE<br>CONCERNEE | Bâtiment Principal , Pièces humides<br>local lavage |
| RESULTAT | Trouvée sans amiante |

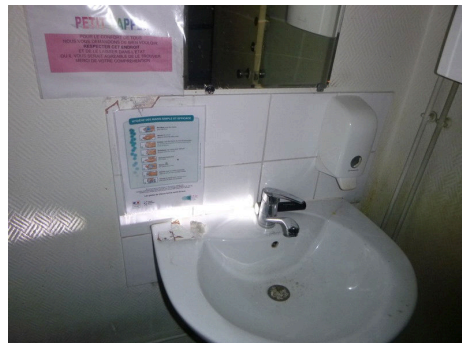
### FICHE : COLM 204

| ELEMENT<br>REPERE | colle de carrelage mural blanc 20x20 |
| ZONE<br>CONCERNEE | Bâtiment Principal , Pièces humides<br>au-dessus des lavabos des sanitaires |
| RESULTAT | Trouvée sans amiante |

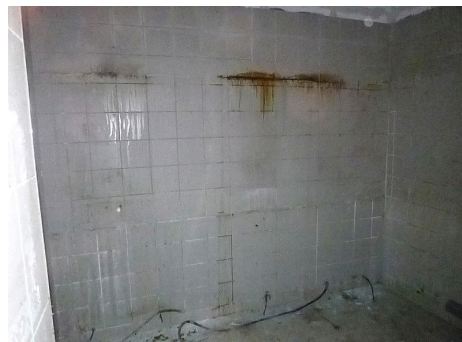
### FICHE : COLM 205

| ELEMENT<br>REPERE | colle de carrelage mural marron moucheté 20x20 |
| ZONE<br>CONCERNEE | Bâtiment Principal , Pièces humides<br>cuisine |
| RESULTAT | Trouvée sans amiante |

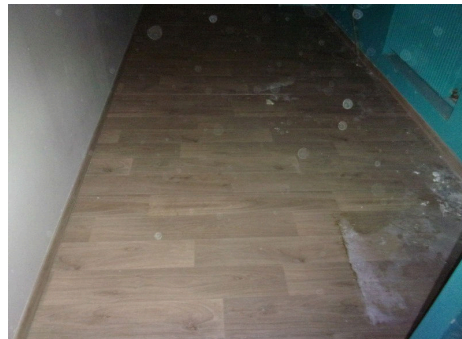
#### FICHE : RAG 27

| ELEMENT<br>REPERE | ragréage marron sous revêtement de sol en lé PVC marron |
| ZONE<br>CONCERNEE | Bâtiment Extension , Tous locaux<br>pièces arrières archives et local technique |
| RESULTAT | Trouvée sans amiante |

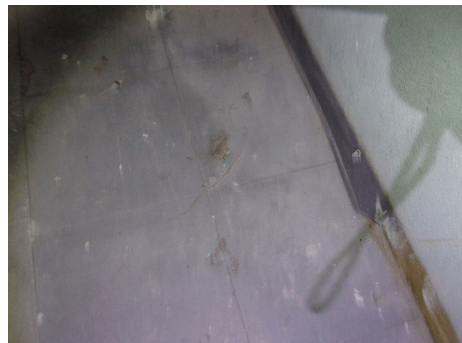
#### FICHE : DS 28

| ELEMENT<br>REPERE | dalles de sol grises 30x30 |
| ZONE<br>CONCERNEE | Bâtiment Extension , Tous locaux<br>galerie |
| RESULTAT | Trouvée sans amiante |

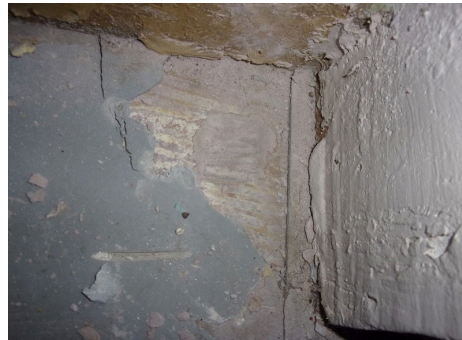
#### FICHE : RAG 29

| ELEMENT<br>REPERE | ragréage gris sous dalles de sol (DS28) |
| ZONE<br>CONCERNEE | Bâtiment Extension , Tous locaux<br>galerie |
| RESULTAT | Trouvée sans amiante |

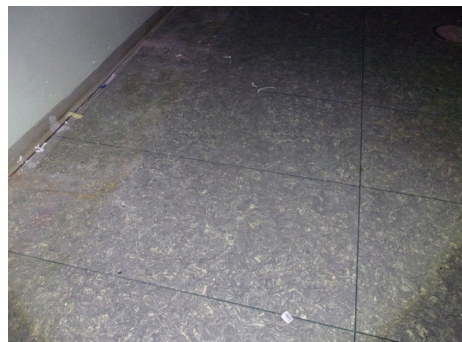
#### FICHE : COL 30

| ELEMENT<br>REPERE | colle noire sous revêtement de sol en lé pvc gris marbré ou sous ragréage (RAG27) et sur dalle béton |
| ZONE<br>CONCERNEE | Bâtiment Extension , Tous locaux<br>ensemble des locaux sauf dégagements |
| RESULTAT | <b>Présence d'amiante décelée</b><br>chrysotile |

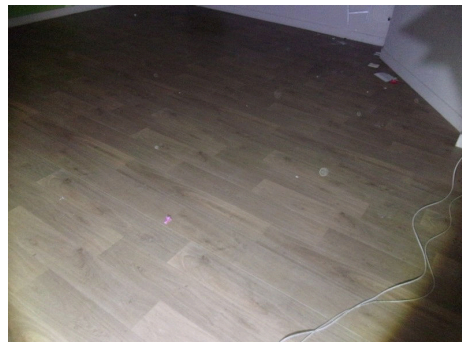
## FICHE : RAG 31

| ELEMENT<br>REPERE | ragréage gris sous revêtement de sol en lé PVC marron |
| ZONE<br>CONCERNEE | Bâtiment Extension , Tous locaux<br>ensemble des locaux sauf dégagements |
| RESULTAT | Trouvée sans amiante |

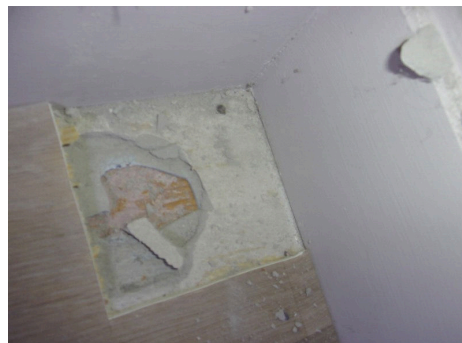
## FICHE : DS 32

| ELEMENT<br>REPERE | dalles de sol grises 30x30 sous ragréage (RAG31) et sur ragréage (RAG27) |
| ZONE<br>CONCERNEE | Bâtiment Extension , Tous locaux<br>salle de réunion |
| RESULTAT | Trouvée sans amiante |

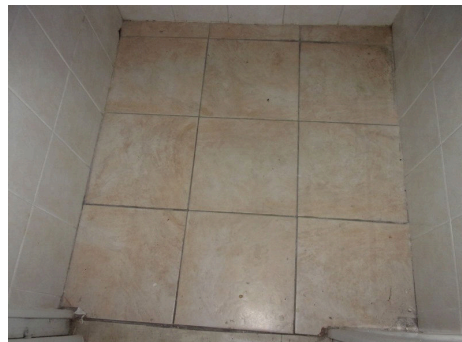
## FICHE : COLS 33

| ELEMENT<br>REPERE | colle de carrelage au sol beige marbré 30x30 |
| ZONE<br>CONCERNEE | Bâtiment Extension , Tous locaux<br>douches vestiaires |
| RESULTAT | Trouvée sans amiante |

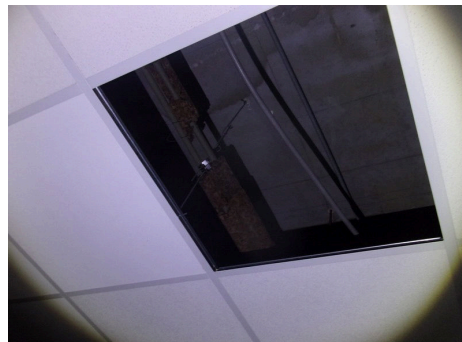
## FICHE : ENV 107

| ELEMENT<br>REPERE | enveloppe type liège autour des tuyaux en fonte dans plénum |
| ZONE<br>CONCERNEE | Bâtiment Extension , Tous locaux<br>ensemble du sous-sol du bâtiment extension |
| RESULTAT | Trouvée sans amiante |

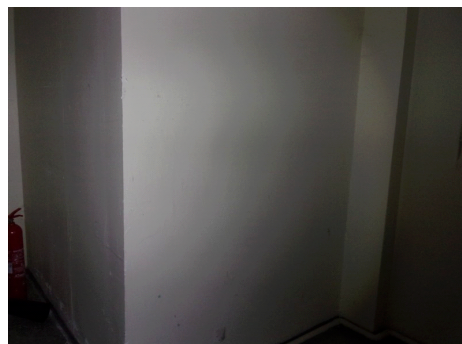
## FICHE : PEINTM 227

| ELEMENT<br>REPERE | peinture murale lisse |
| ZONE<br>CONCERNEE | Bâtiment Extension , Tous locaux<br>ensemble du sous-sol |
| RESULTAT | Trouvée sans amiante |

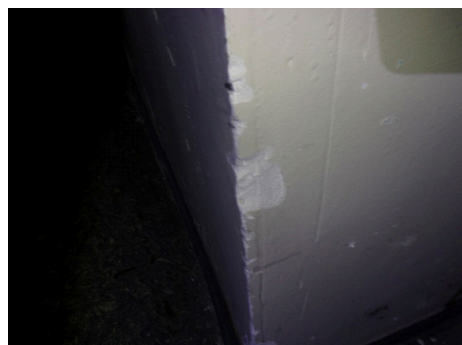
## FICHE : ENDM 228

| ELEMENT<br>REPERE | enduit murale plâtreux derrière peinture murale (PEINTM227) |
| ZONE<br>CONCERNEE | Bâtiment Extension , Tous locaux<br>ensemble du sous-sol |
| RESULTAT | Trouvée sans amiante |

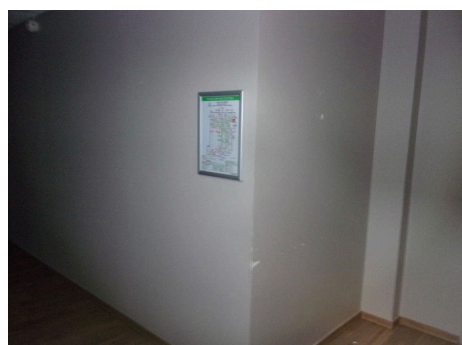
## FICHE : PEINTM 229

| ELEMENT<br>REPERE | peinture murale lisse |
| ZONE<br>CONCERNEE | Bâtiment Extension , Tous locaux<br>salles 1 et 2 |
| RESULTAT | Trouvée sans amiante |

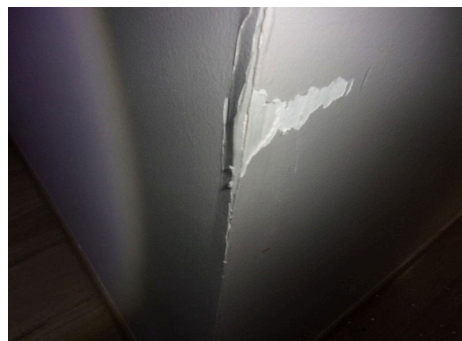
## FICHE : KLI 230

| ELEMENT<br>REPERE | bande calicot et colle sur doublage placoplâtre |
| ZONE<br>CONCERNEE | Bâtiment Extension , Tous locaux<br>salles 1 et 2 |
| RESULTAT | Trouvée sans amiante |

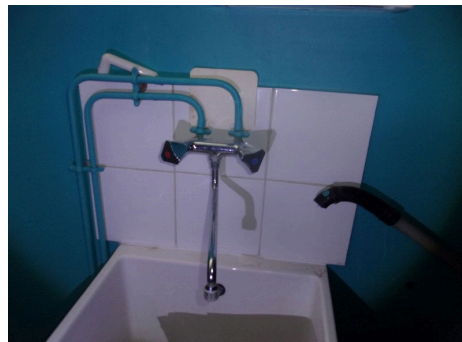
## FICHE : COLM 231

| <b>ELEMENT<br/>REPERE</b> | colle de carrelage mural blanc 20x20 |
| <b>ZONE<br/>CONCERNEE</b> | Bâtiment Extension , Tous locaux<br>au-dessus du lavabo de la salle 2 |
| <b>RESULTAT</b> | Trouvée sans amiante |

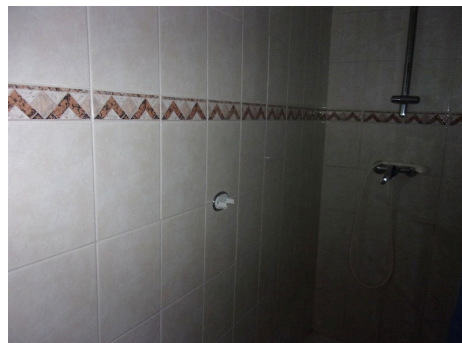
## FICHE : COLM 232

| <b>ELEMENT<br/>REPERE</b> | colle de carrelage mural beige marbré rectangulaire |
| <b>ZONE<br/>CONCERNEE</b> | Bâtiment Extension , Tous locaux<br>douches |
| <b>RESULTAT</b> | Trouvée sans amiante |

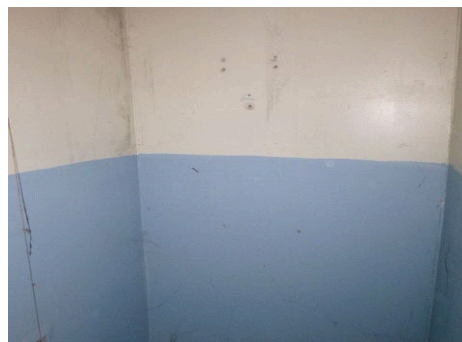
## FICHE : PEINT 1

| <b>ELEMENT<br/>REPERE</b> | peinture lisse |
| <b>ZONE<br/>CONCERNEE</b> | Bâtiment Extension , Tous locaux<br>réserve |
| <b>RESULTAT</b> | Trouvée sans amiante |

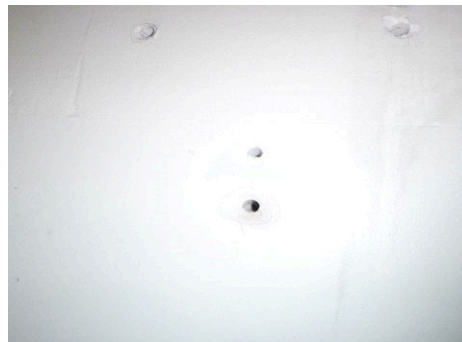
## FICHE : END 2

| <b>ELEMENT<br/>REPERE</b> | enduit plâtreux derrière PEINT1 |
| <b>ZONE<br/>CONCERNEE</b> | Bâtiment Extension , Tous locaux<br>réserve |
| <b>RESULTAT</b> | Trouvée sans amiante |

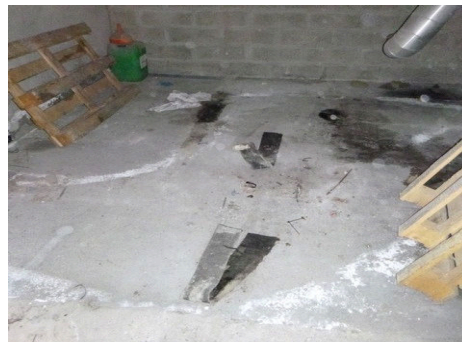
## FICHE : BIT 3

| ELEMENT<br>REPERE | plaque bitumineuse en débris |
| ZONE<br>CONCERNEE | Bâtiment Extension , Tous locaux<br>groupe électrogène |
| RESULTAT | Trouvée sans amiante |

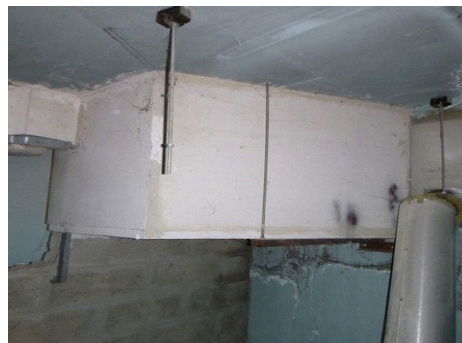
## FICHE : PLAQ 4

| ELEMENT<br>REPERE | plaque de gaine |
| ZONE<br>CONCERNEE | Bâtiment Extension , Tous locaux<br>groupe électrogène |
| RESULTAT | Trouvée sans amiante |

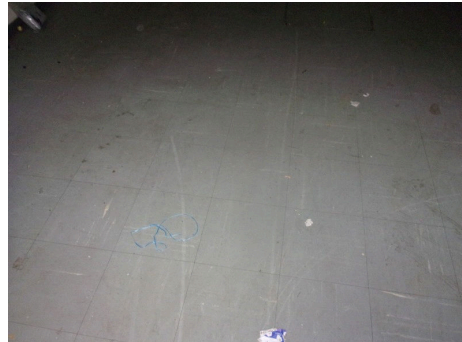
## FICHE : DS 34

| ELEMENT<br>REPERE | dalles de sol grises marbrées 30x30 |
| ZONE<br>CONCERNEE | Bâtiment Extension , Circulations<br>dégagements |
| RESULTAT | Trouvée sans amiante |

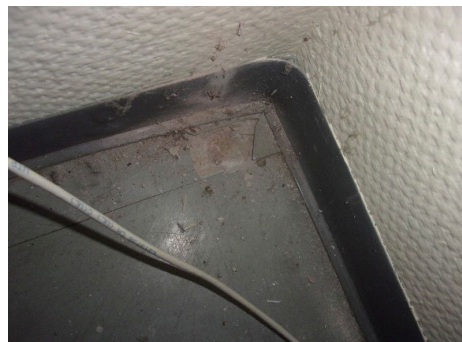
## FICHE : RAG 35

| ELEMENT<br>REPERE | ragréage rose sous dalles de sol (DS34) |
| ZONE<br>CONCERNEE | Bâtiment Extension , Circulations<br>dégagements |
| RESULTAT | Trouvée sans amiante |

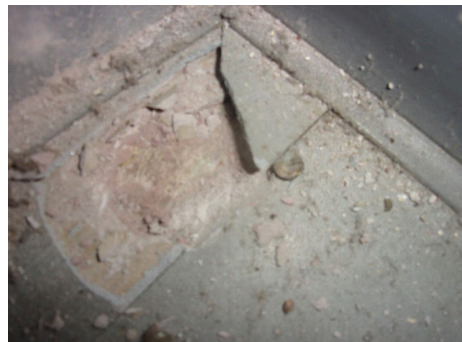
## FICHE : COL 36

colle noire sous ragréage (RAG35)

Bâtiment Extension , Circulations  
dégagements

**Présence d'amiante décelée**

chrysotile

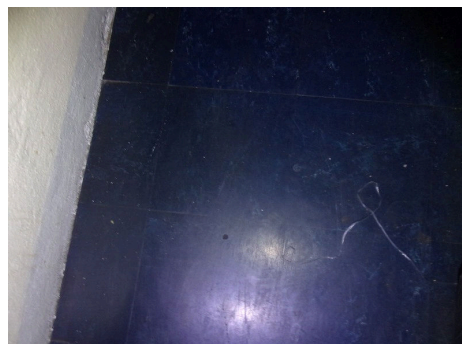
## FICHE : DS 17

dalles de sol bleu-foncé marbrées 30x30 sur marches et contre-marches

Bâtiment Principal , Circulations  
cage d'escalier du sous- sol vers le rez-de-chaussée

**Présence d'amiante décelée**

chrysotile

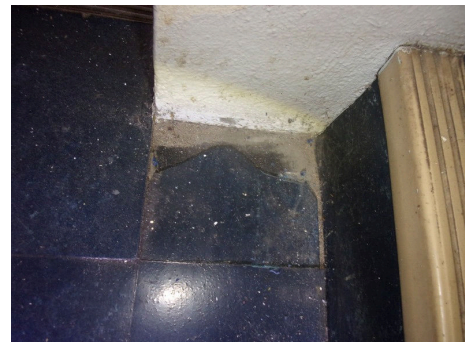
## FICHE : COL 18

colle noire sous dalles de sol (DS17)

Bâtiment Principal , Circulations  
cage d'escalier du sous- sol vers le rez-de-chaussée

**Présence d'amiante décelée**

chrysotile

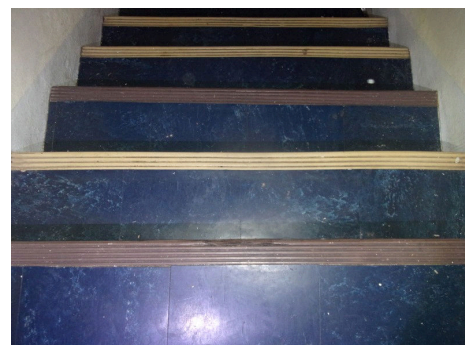
## FICHE : NEZ 19

Trouvée sans amiante

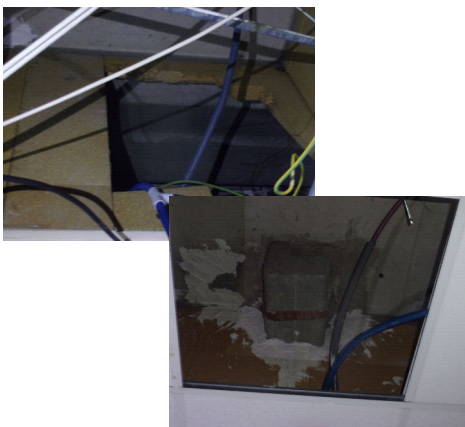
## FICHE : DS 20

**Présence d'amiante décelée**

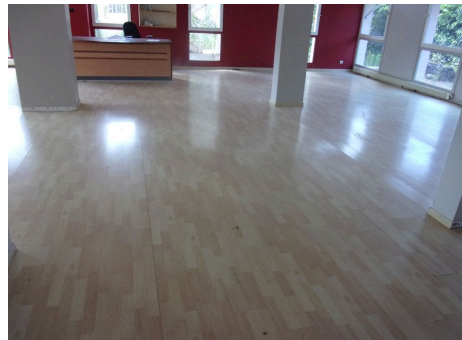
### FICHE : RAG 1

| RESULTAT | Trouvée sans amiante |

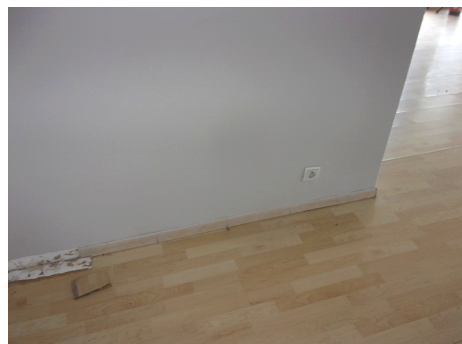
### FICHE : COLPLI 2

| ELEMENT<br>REPERE | colle de plinthes beiges marbrées rectangulaires |
| RESULTAT | Trouvée sans amiante |

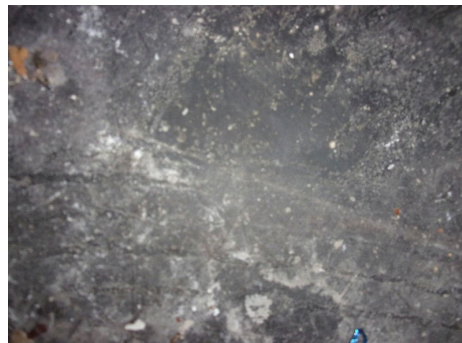
### FICHE : COL 5

| ELEMENT<br>REPERE | colle noire sous ragréage (RAG1) et sur dalle béton |
| RESULTAT | <b>Présence d'amiante décelée</b><br>chrysotile |

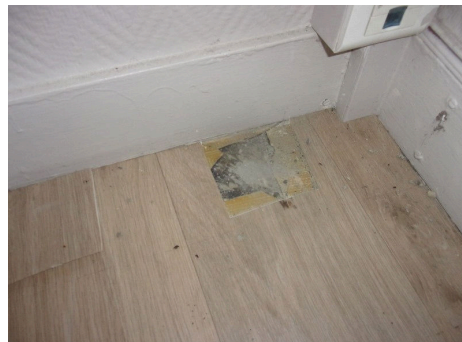
### FICHE : DS 10

**Présence d'amiante décelée**

chrysotile

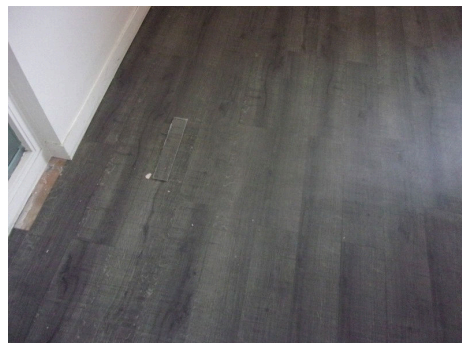
## FICHE : RAG 12

Trouvée sans amiante

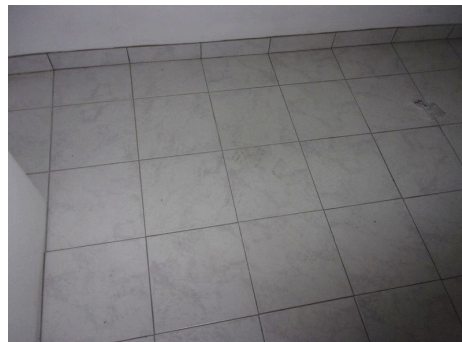
## FICHE : COLS 14

Trouvée sans amiante

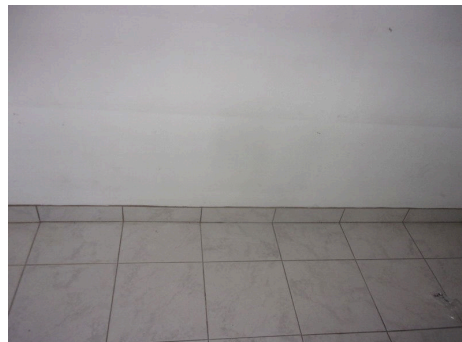
RESULTAT

Trouvée sans amiante

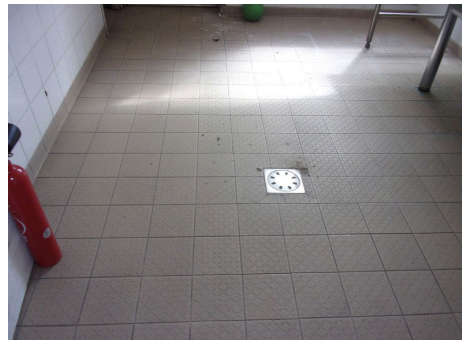
### FICHE : COLS 3

| ELEMENT<br>REPERE | colle de carrelage au sol beige anti-dérapant 20x20 |
| ZONE<br>CONCERNEE | Bâtiment Principal , Zone cuisine<br>cuisine |
| RESULTAT | Trouvée sans amiante |

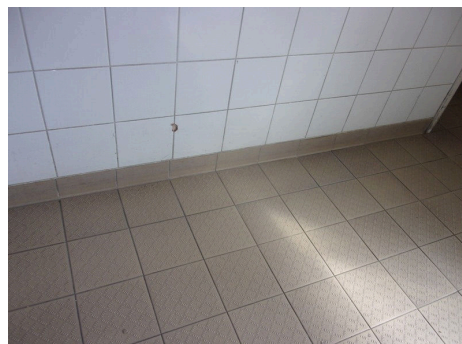
### FICHE : COLPLI 4

| ELEMENT<br>REPERE | colle de plinthes beiges rectangulaires |
| ZONE<br>CONCERNEE | Bâtiment Principal , Zone cuisine<br>cuisine |
| RESULTAT | Trouvée sans amiante |

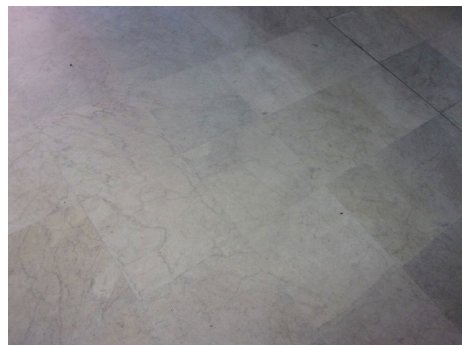
### FICHE : COLS 6

| ELEMENT<br>REPERE | colle de carrelage au sol blanc marbré 30x30 |
| ZONE<br>CONCERNEE | Bâtiment Principal , Zone accueil et bureaux attenant<br>bureaux 1 et 2 et accueil |
| RESULTAT | Trouvée sans amiante |

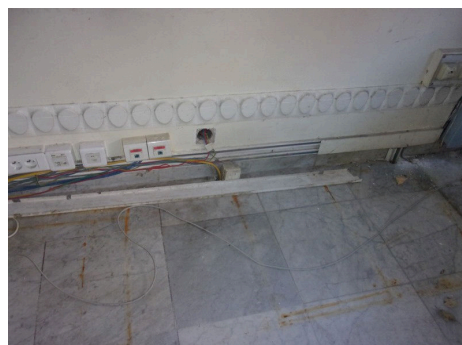
### FICHE : COLPLI 7

| ELEMENT<br>REPERE | colle de plinthes blanches marbrées rectangulaires |
| ZONE<br>CONCERNEE | Bâtiment Principal , Zone accueil et bureaux attenant<br>bureaux 1 et 2 et accueil |
| RESULTAT | Trouvée sans amiante |

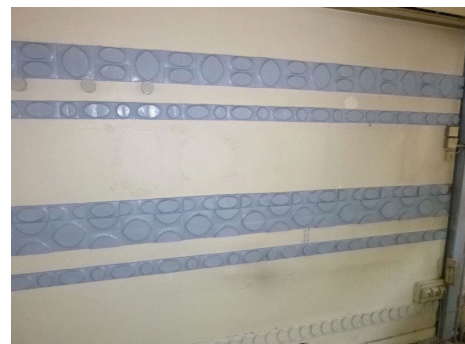
## FICHE : COLM 212

colle de carrelage mural bleu à motifs

Bâtiment Principal , Zone accueil et bureaux attenant  
accueil

Trouvée sans amiante

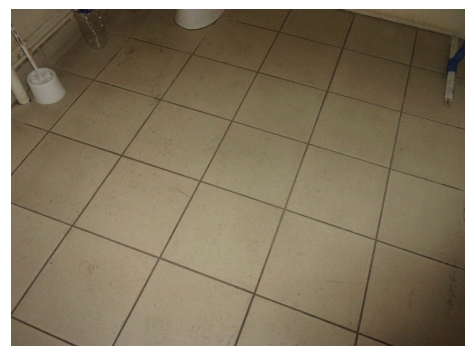
### FICHE : COLS 8

colle de carrelage au sol beige 30x30

Bâtiment Principal , Pièces humides  
sanitaires

Trouvée sans amiante

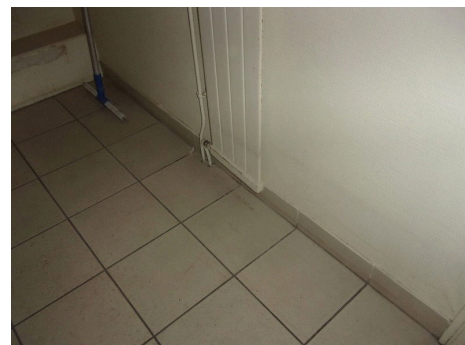
### FICHE : COLPLI 9

colle de plinthes beiges rectangulaires

Bâtiment Principal , Pièces humides  
sanitaires

Trouvée sans amiante

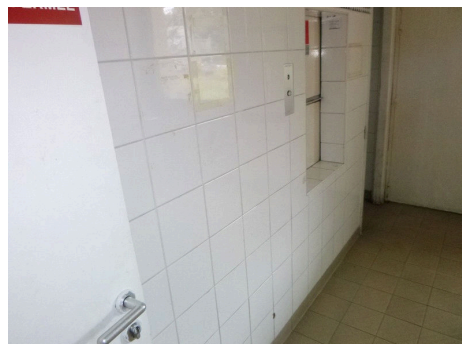
## FICHE : COLM 211

| ELEMENT<br>REPERE | colle de carrelage mural blanc 20x20 |
| ZONE<br>CONCERNEE | Bâtiment Principal , Pièces humides<br>cuisine |
| RESULTAT | Trouvée sans amiante |

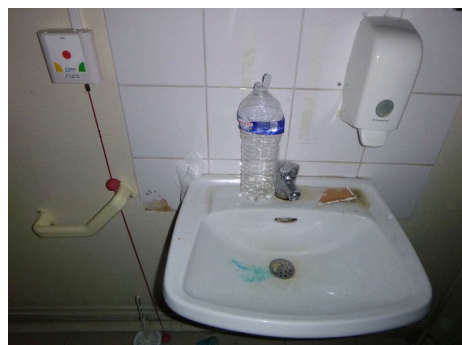
## FICHE : COLM 213

| ELEMENT<br>REPERE | colle de carrelage mural blanc 20x20 |
| ZONE<br>CONCERNEE | Bâtiment Principal , Pièces humides<br>au-dessus des lavabos des sanitaires |
| RESULTAT | Trouvée sans amiante |

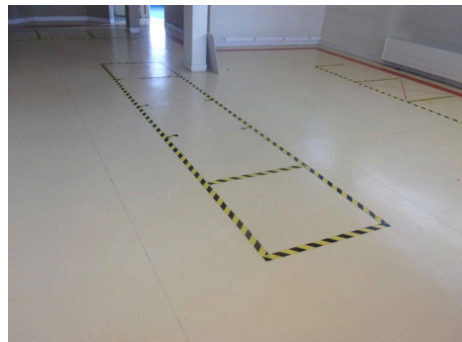
## FICHE : RAG 21

| ELEMENT<br>REPERE | ragréage rose sous revêtement de sol en lé PVC jaune |
| ZONE<br>CONCERNEE | Bâtiment Extension , Tous locaux<br>grande salle de kiné et bureaux attenant |
| RESULTAT | <b>Présence d'amiante décelée</b> |

chrysotile

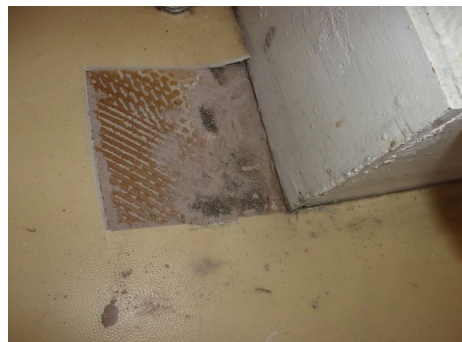
## FICHE : COL 22

| ELEMENT<br>REPERE | colle noire sous ragréages (RAG21) et (RAG23) |
| ZONE<br>CONCERNEE | Bâtiment Extension , Tous locaux<br>grande salle de kiné et bureaux attenant |
| RESULTAT | <b>Présence d'amiante décelée</b> |

chrysotile

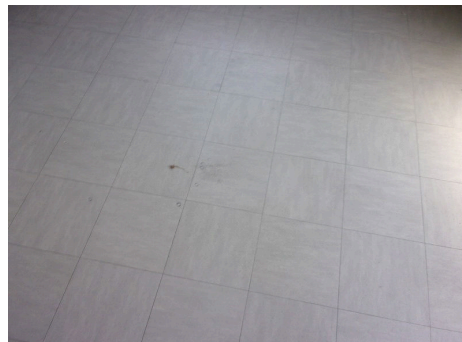
## FICHE : RAG 23

| ELEMENT<br>REPERE | ragréage gris sous dalles de sol PVC bleues 30x30 |
| ZONE<br>CONCERNEE | Bâtiment Extension , Tous locaux<br>dans deux bureaux |
| RESULTAT | Trouvée sans amiante |

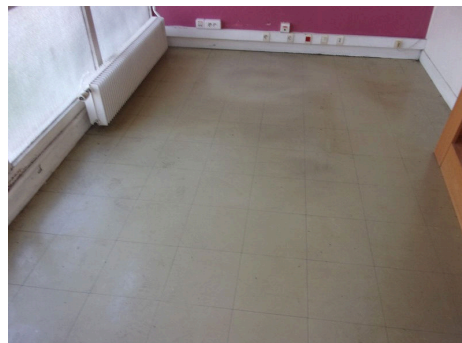
## FICHE : DS 26

| ELEMENT<br>REPERE | dalles de sol beiges 30x30 |
| ZONE<br>CONCERNEE | Bâtiment Extension , Tous locaux<br>dans deux bureaux |
| RESULTAT | <b>Présence d'amiante décelée</b> |

chrysotile

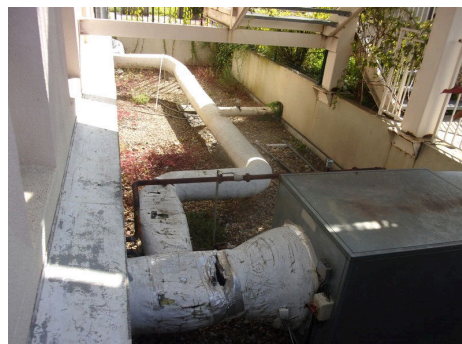
## FICHE : ENV 94

| ELEMENT<br>REPERE | enveloppe plâtre, tissu et aluminium autour de gaine de ventilation |
| ZONE<br>CONCERNEE | Bâtiment Extension , Tous locaux<br>extérieur |
| RESULTAT | Trouvée sans amiante |

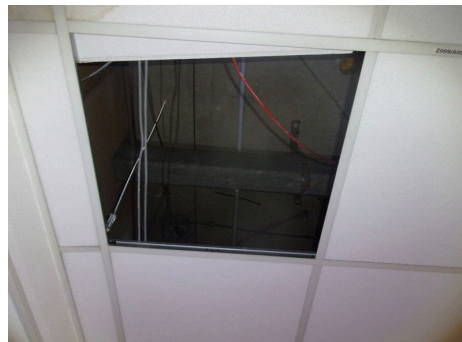
| ELEMENT<br>REPERE | anciennes conduites de ventilation en amiante ciment, section carrées<br>dans plénum |
| ZONE<br>CONCERNEE | Bâtiment Extension , Tous locaux<br>salle de kiné et dégagement |
| RESULTAT | <b>Présence d'amiante décelée</b> |

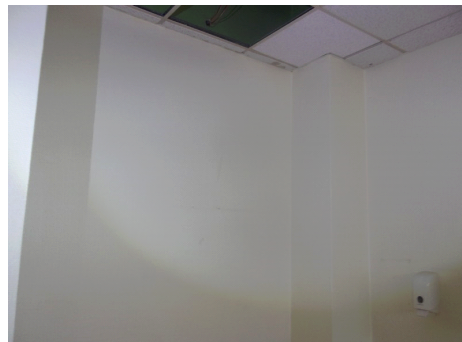
## FICHE : PEINTM 235

| ELEMENT<br>REPERE | peinture murale lisse sous toile de verre |
| ZONE<br>CONCERNEE | Bâtiment Extension , Tous locaux<br>bureaux, salle de kiné., wc |
| RESULTAT | Trouvée sans amiante |

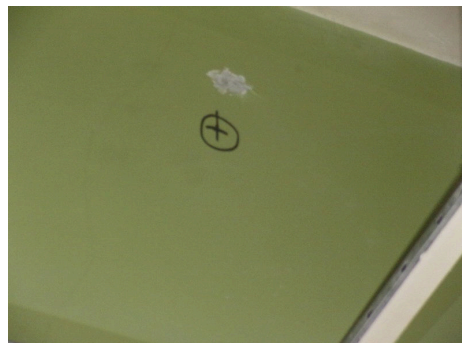
## FICHE : ENDM 236

| ELEMENT<br>REPERE | enduit mural plâtreux sous peinture murale (PEINTM235) |
| ZONE<br>CONCERNEE | Bâtiment Extension , Tous locaux<br>bureaux, salle de kiné., wc |
| RESULTAT | Trouvée sans amiante |

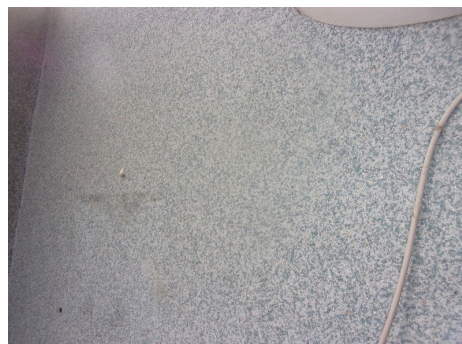
## FICHE : RES 237

| ELEMENT<br>REPERE | résine granuleuse décorative sur murs |
| ZONE<br>CONCERNEE | Bâtiment Extension , Tous locaux<br>dans deux bureaux et petite salle de kiné |
| RESULTAT | Trouvée sans amiante |

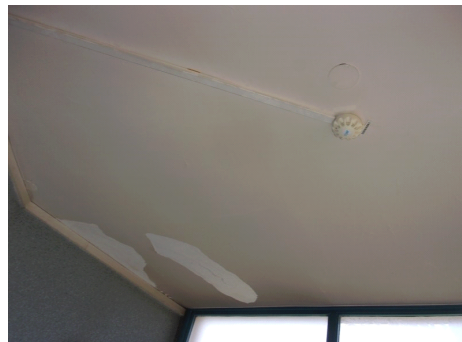
## FICHE : PEINTP 238

| ELEMENT<br>REPERE | peinture au plafond lisse |
| ZONE<br>CONCERNEE | Bâtiment Extension , Tous locaux<br>dans deux bureaux et petite salle de kiné |
| RESULTAT | Trouvée sans amiante |

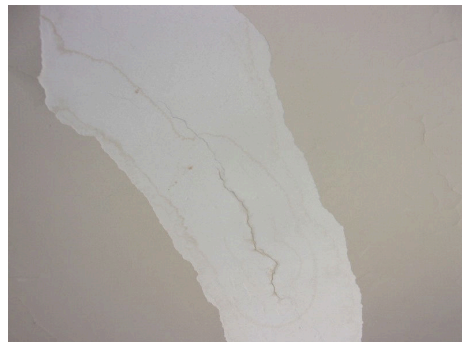
## FICHE : ENDP 239

| ELEMENT<br>REPERE | enduit au plafond plâtreux sous peinture au plafond (PEINTP238) |
| ZONE<br>CONCERNEE | Bâtiment Extension , Tous locaux<br>dans deux bureaux et petite salle de kiné |
| RESULTAT | Trouvée sans amiante |

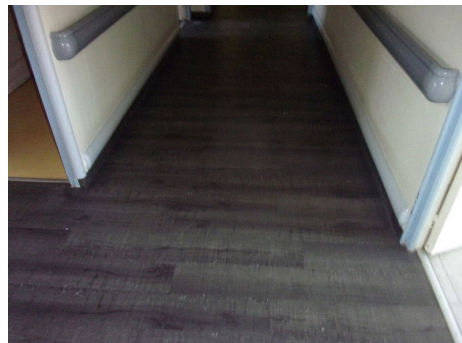
## FICHE : RAG 24

| ELEMENT<br>REPERE | ragréage rose sous lamelle PVC gris-foncé imitation parquet bois |
| ZONE<br>CONCERNEE | Bâtiment Extension , Circulations<br>couloir |
| RESULTAT | Trouvée sans amiante |

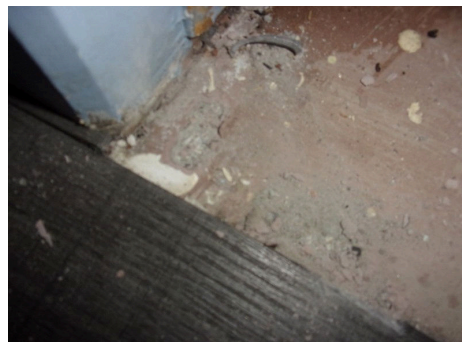
## FICHE : COL 25

| ELEMENT<br>REPERE | colle noire sous ragréage (RAG24) |
| ZONE<br>CONCERNEE | Bâtiment Extension , Circulations<br>couloir |
| RESULTAT | <b>Présence d'amiante décelée</b><br>chrysotile |

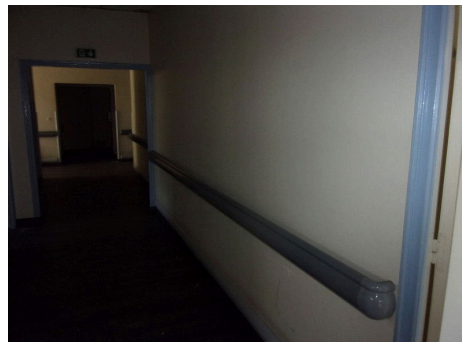
## FICHE : PEINTM 233

| ELEMENT<br>REPERE | peinture murale lisse sous toile de verre |
| ZONE<br>CONCERNEE | Bâtiment Extension , Circulations |
| RESULTAT | Trouvée sans amiante |

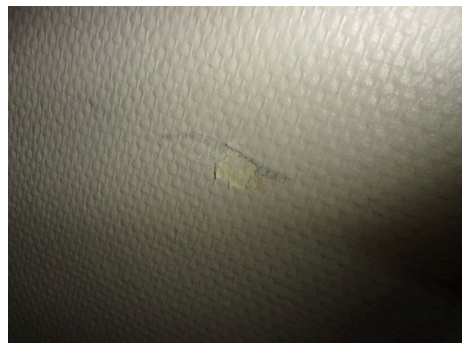
## FICHE : ENDM 234

| ELEMENT<br>REPERE | enduit mural plâtreux sous peinture murale (PEINTM233) |
| ZONE<br>CONCERNEE | Bâtiment Extension , Circulations |
| RESULTAT | Trouvée sans amiante |

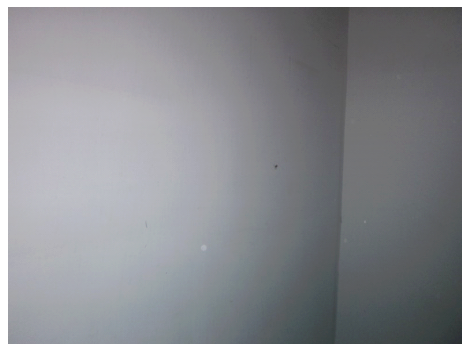
## FICHE : KLI 214

| ELEMENT<br>REPERE | bande calicot et colle sur parois type placoplâtre |
| ZONE<br>CONCERNEE | Bâtiment Principal , Tous locaux<br>ensemble |
| RESULTAT | Trouvée sans amiante |

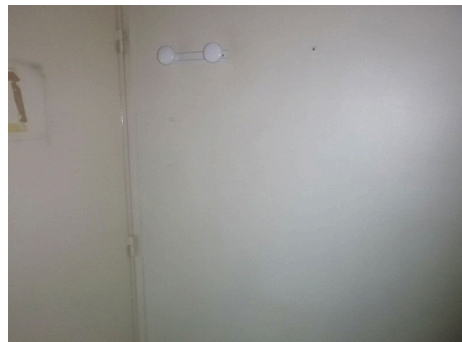
## FICHE : PEINT 215

| ELEMENT<br>REPERE | peinture lisse |
| ZONE<br>CONCERNEE | Bâtiment Principal , Tous locaux<br>ensemble |
| RESULTAT | Trouvée sans amiante |

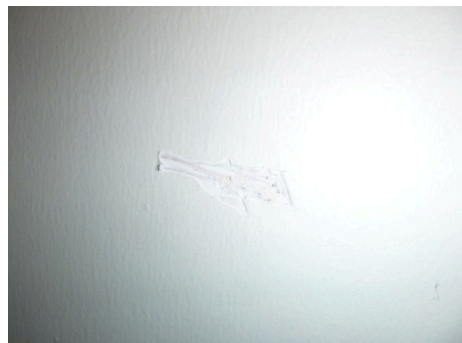
## FICHE : END 216

| ELEMENT<br>REPERE | enduit plâtreux derrière peinture (PEINT215) |
| ZONE<br>CONCERNEE | Bâtiment Principal , Tous locaux<br>ensemble |
| RESULTAT | Trouvée sans amiante |

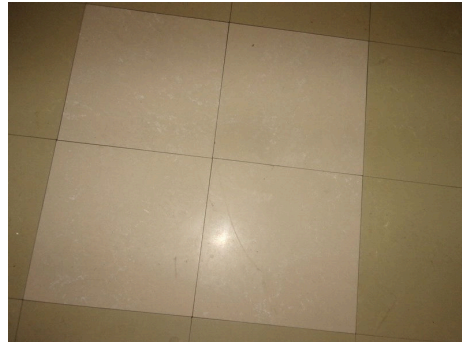
### FICHE : DS 61

| ELEMENT<br>REPERE | dalles de sol beiges marbrées 30x30 - prélevées au 1er étage |
| ZONE<br>CONCERNEE | Bâtiment Principal , Circulations<br>couloirs des 1er, 2ème, 3ème et 4ème étages |
| RESULTAT | <b>Présence d'amiante décelée</b><br>chrysotile |

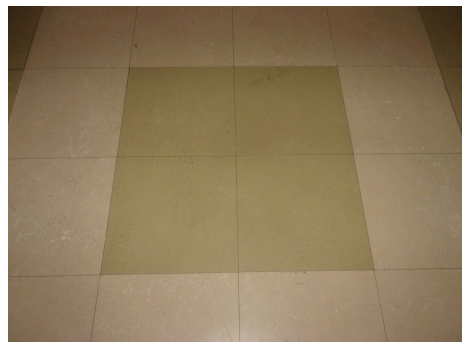
### FICHE : DS 62

| ELEMENT<br>REPERE | dalles de sol vertes marbrées 30x30 - prélevées au 1er étage |
| ZONE<br>CONCERNEE | Bâtiment Principal , Circulations<br>couloirs des 1er, 2ème, 3ème et 4ème étages |
| RESULTAT | <b>Présence d'amiante décelée</b><br>chrysotile |

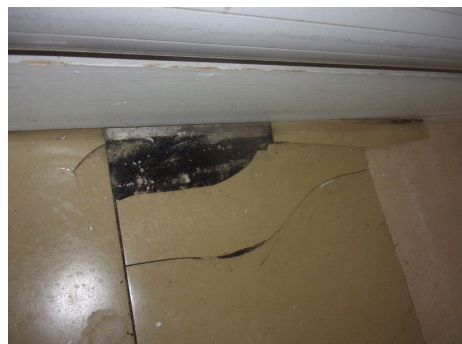
## FICHE : COL 63

colle noire sous dalles de sol (DS61) et (DS62) - prélevées au 1er étage

Bâtiment Principal , Circulations  
couloirs des 1er, 2ème, 3ème et 4ème étages

**Présence d'amiante décelée**

chrysotile

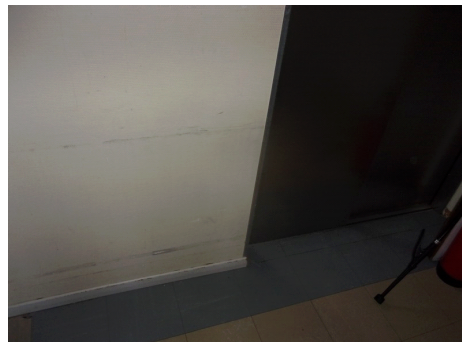
## FICHE : DS 67

Trouvée sans amiante

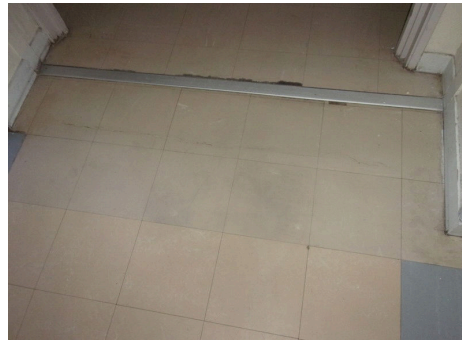
## FICHE : DS 68

Trouvée sans amiante

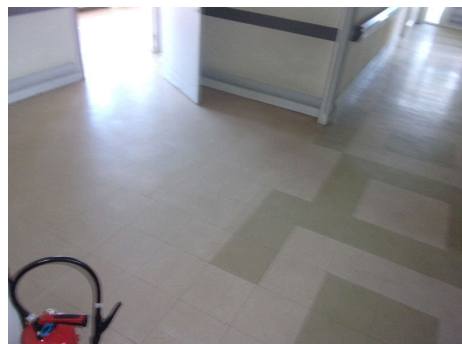
## FICHE : DS 71

**Présence d'amiante décelée**

chrysotile
