## DIAGNOSTIC AMIANTE AVANT DEMOLITION

**RAPPORT n° A 280900 V2 du 03/07/2025**

**Clinique parcelle E211 - V2 après investigations des locaux non accessibles**

6 rue Jouleau  
11 rue de la Maréchaussée  
94170 LE PERREUX SUR MARNE  
date de construction : XXème siècle

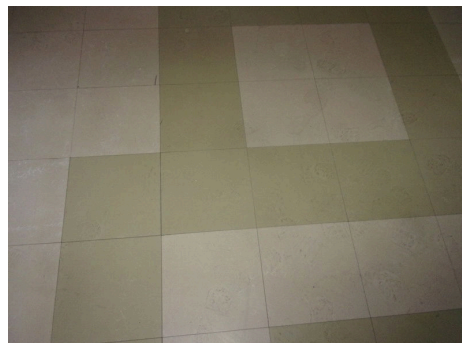
## FICHE : DS 72

**Présence d'amiante décelée**

chrysotile

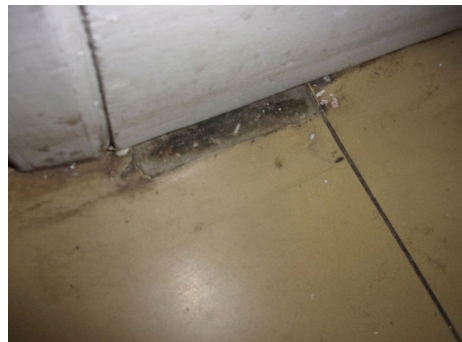
## FICHE : COL 73

**Présence d'amiante décelée**

chrysotile

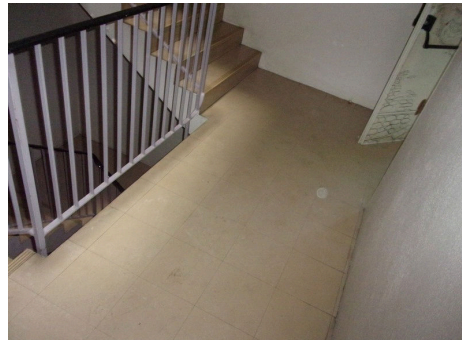
## FICHE : DS 79

**Présence d'amiante décelée**

chrysotile

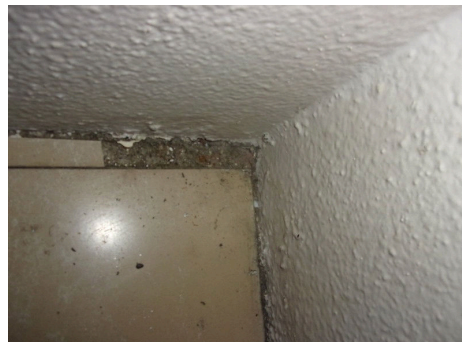
## FICHE : COL 80

**Présence d'amiante décelée**

chrysotile

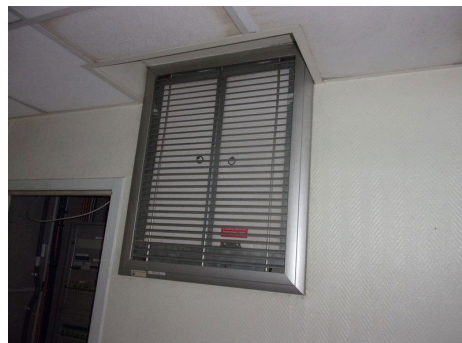
## FICHE : VCF 99

Trouvée sans amiante

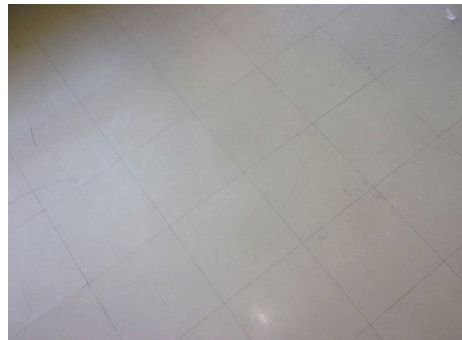
## FICHE : DS 59

dalles de sol beiges marbrées 30x30 - prélevées au 1er étage

chambres, local info, bureau et wc du 1er au 4ème étage

**Présence d'amiante décelée**

chrysotile

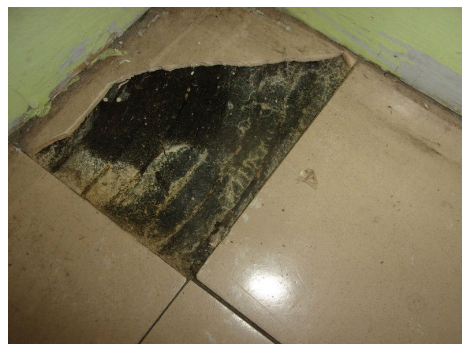
## FICHE : COL 60

colle noire sous dalles de sol (DS59)

Bâtiment Principal , Chambres et locaux attenants  
chambres, local info, bureau, wc du 1er et 4ème étage, local poubelle aux  
1er et 3ème étages

**Présence d'amiante décelée**

chrysotile

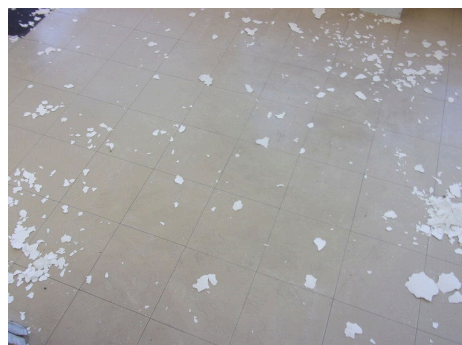
## FICHE : DS 69

dalles de sol beiges marbrées 30x30 - prélevées au 3e étage - idem DS59

Bâtiment Principal , Chambres et locaux attenants  
chambres, local info, bureau, wc du 1er au 4ème étage, pièce au 3ème étage

**Présence d'amiante décelée**

chrysotile

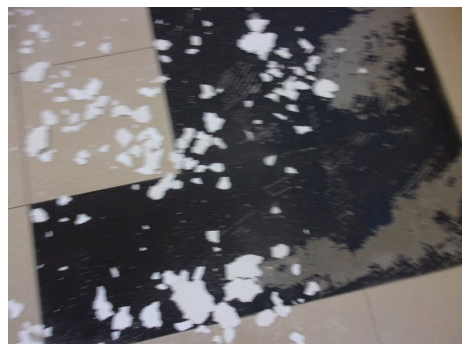
## FICHE : COL 70

colle noire sous dalles de sol (DS69) - prélevées au 3e étage - idem  
COL60

Bâtiment Principal , Chambres et locaux attenants  
chambres, local info, bureau, wc du 1er au 4ème étage, pièce au 3ème étage

**Présence d'amiante décelée**

chrysotile

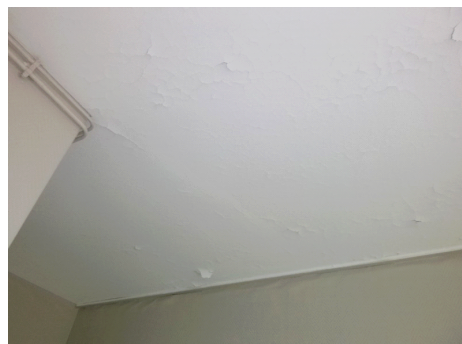
## FICHE : END 226

enduit lisse sur ciment au plafond

Bâtiment Principal , Chambres et locaux attenants  
ensemble du Bâtiment Principal (sauf circulations)

**Présence d'amiante décelée**

chrysotile

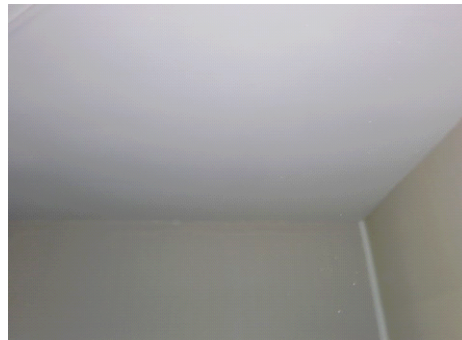
### FICHE : ENDP 12

enduit sur ciment au plafond - prélevé au 1er étage

**Présence d'amiante décelée**

chrysotile

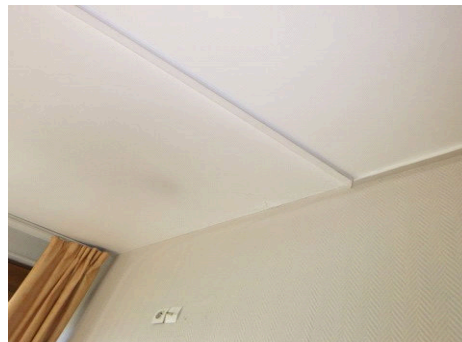
### FICHE : ENDP 13

enduit sur ciment au plafond - prélevé au 1er étage

**Présence d'amiante décelée**

chrysotile

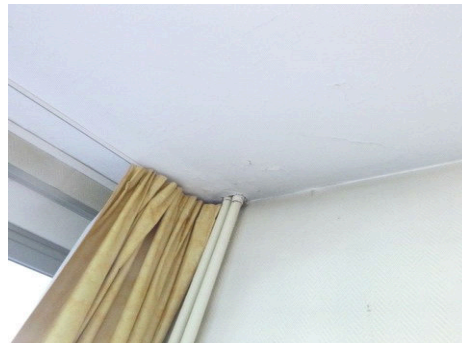
### FICHE : ENDP 14

enduit sur ciment au plafond - prélevé au 2ème étage

**Présence d'amiante décelée**

chrysotile

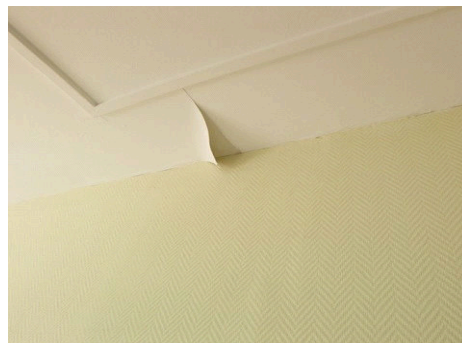
### FICHE : ENDP 15

enduit sur ciment au plafond - prélevé au 2ème étage

**Présence d'amiante décelée**

chrysotile

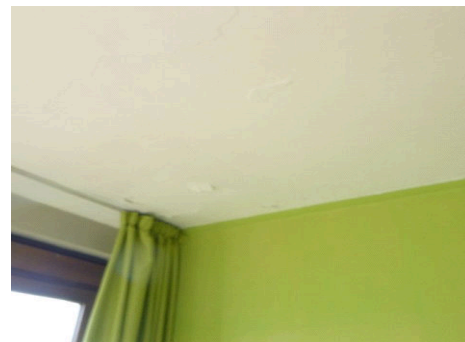
## FICHE : ENDP 17

enduit sur ciment au plafond - prélevé au 3ème étage

**Présence d'amiante décelée**

chrysotile

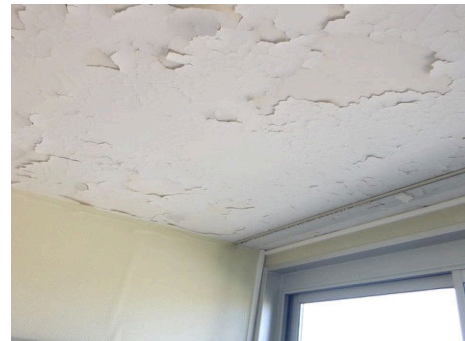
## FICHE : ENDP 18

enduit sur ciment au plafond - prélevé au 3ème étage

**Présence d'amiante décelée**

chrysotile

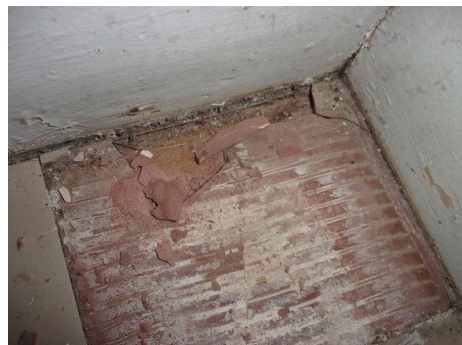
| PRELEVEMENT | référence DIAGTIM : 6JOU EXT SP CH RAG 85<br>réf. laboratoire : AR-24-NM-043549-01-085 |
| RESULTAT | Trouvée sans amiante |

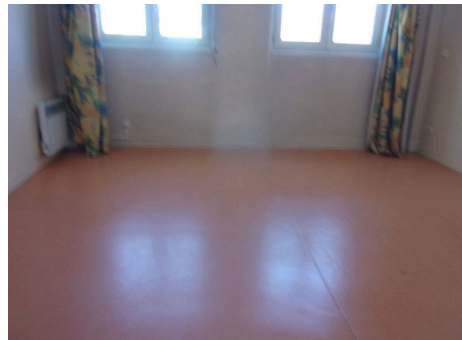
### FICHE : RAG 81

| ELEMENT<br>REPERE | ragréage rose sous revêtement de sol en lé PVC divers coloris |
| ZONE<br>CONCERNEE | Bâtiment Extension , Chambres<br>chambres au 1er étage |
| RESULTAT | Trouvée sans amiante |

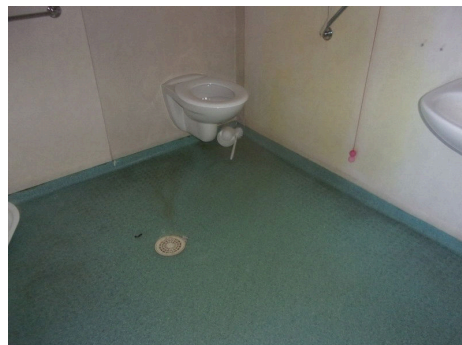
### FICHE : RAG 82

| ELEMENT<br>REPERE | ragréage rose sous revêtement de sol en lé PVC divers coloris |
| ZONE<br>CONCERNEE | Bâtiment Extension , Pièces humides<br>douches dans chambres au 1er étage |
| RESULTAT | Trouvée sans amiante |

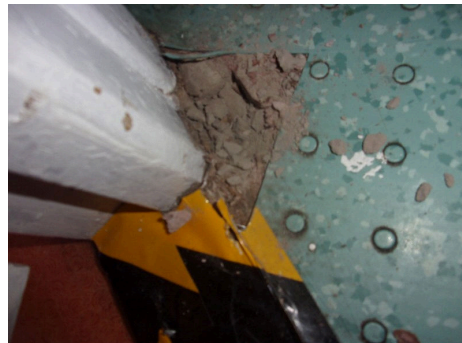
### FICHE : CHAP 83

| ELEMENT<br>REPERE | chappe grise sous ragréage (RAG82) |
| ZONE<br>CONCERNEE | Bâtiment Extension , Pièces humides<br>douches dans chambres au 1er étage |
| RESULTAT | Trouvée sans amiante |

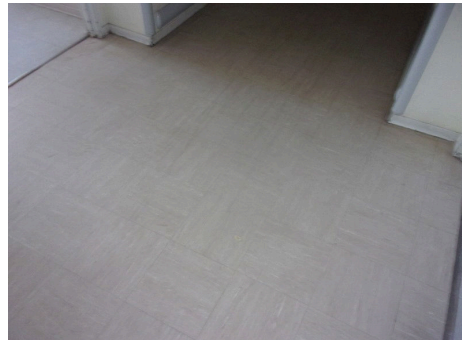
dalles de sol pvc grises et beiges marbrées - sans amiante par nature

Bâtiment Extension , Circulations  
couloir

Trouvée sans amiante

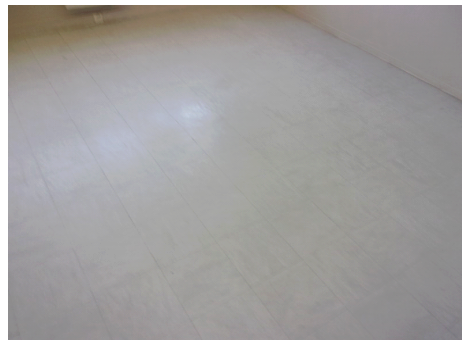
##### FICHE : RAG 86

ragréage gris sous dalles de sol PVC et sur dalle béton

Bâtiment Extension , Chambres  
chambres au 2ème étage

Trouvée sans amiante

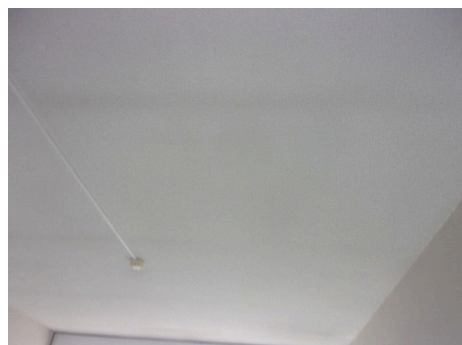
##### FICHE : ENDP 242

enduit au plafond blanc décoratif

Bâtiment Extension , Chambres  
chambres du 2ème étage

Trouvée sans amiante

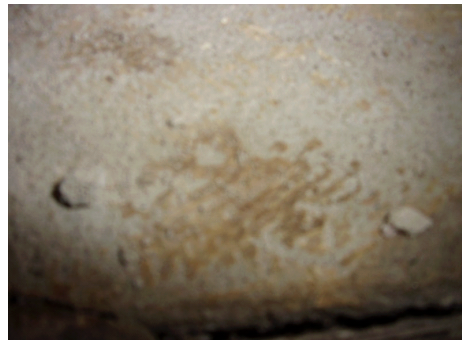
### FICHE : CHAP 87

| ELEMENT<br>REPERE | chappe rose sous revêtement de sol en lé PVC divers coloris |
| ZONE<br>CONCERNEE | Bâtiment Extension , Pièces humides<br>douches dans chambres au 2ème étage |
| RESULTAT | Trouvée sans amiante |

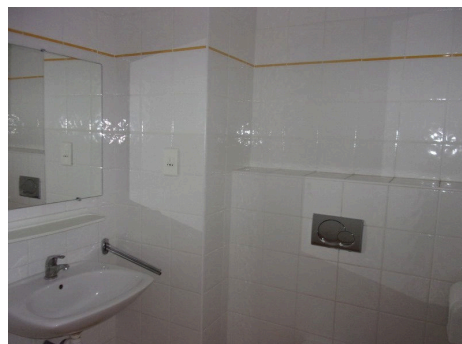
### FICHE : COLM 243

| ELEMENT<br>REPERE | colle de carrelage mural blanc 20x20 |
| ZONE<br>CONCERNEE | Bâtiment Extension , Pièces humides<br>douches dans les chambres du 2ème étage |
| RESULTAT | Trouvée sans amiante |

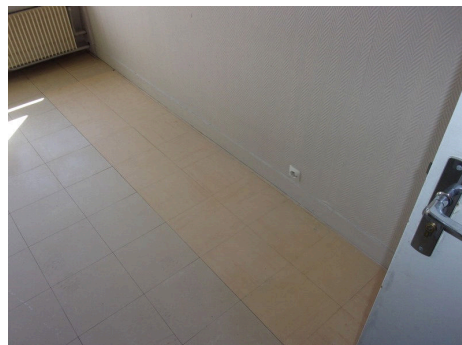
### FICHE : DS 78

| ELEMENT<br>REPERE | dalles de sol saumon 30x30 de réparation |
| ZONE<br>CONCERNEE | Bâtiment Principal , Tous locaux<br>bureaux au 3ème étage |
| RESULTAT | Trouvée sans amiante |

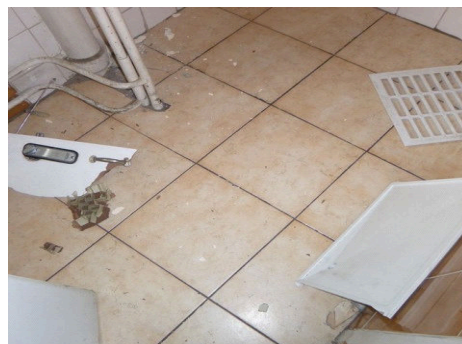
## FICHE : COLS 8

| ELEMENT<br>REPERE | sous couche de carrelage au sol (colle ou chappe) jaune 30x30 |
| ZONE<br>CONCERNEE | Bâtiment Principal , Tous locaux<br>local poubelles |
| RESULTAT | Trouvée sans amiante |

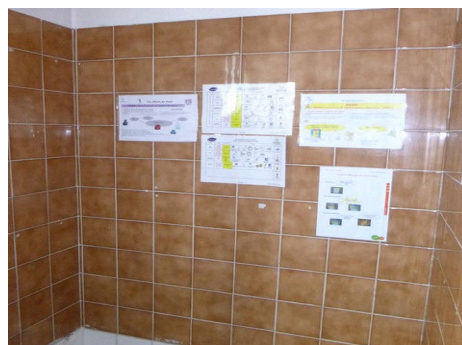
## FICHE : COLM 9

| ELEMENT<br>REPERE | colle de carrelage mural marron 15x15 en partie basse |
| ZONE<br>CONCERNEE | Bâtiment Principal , Tous locaux<br>local poubelles |
| RESULTAT | Trouvée sans amiante |

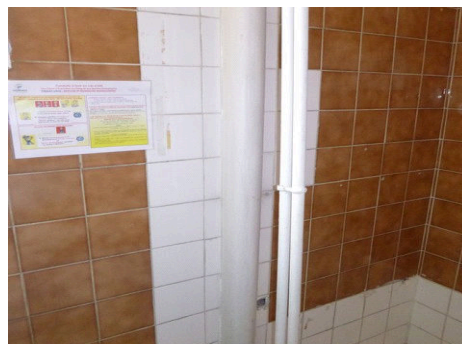
## FICHE : COLM 10

| ELEMENT<br>REPERE | colle de carrelage mural blanc 15x15 |
| ZONE<br>CONCERNEE | Bâtiment Principal , Tous locaux<br>local poubelles |
| RESULTAT | Trouvée sans amiante |

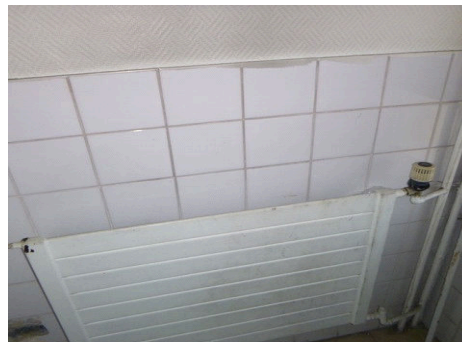
## FICHE : COLM 11

| ELEMENT<br>REPERE | colle de carrelage mural blanc 15x15 en partie basse |
| ZONE<br>CONCERNEE | Bâtiment Principal , Tous locaux<br>pièce |
| RESULTAT | Trouvée sans amiante |

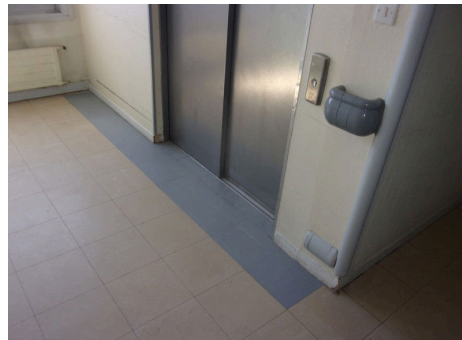
### FICHE : DS 77

| ELEMENT<br>REPERE | dalles de sol gris-foncé 30x30 de réparation |
| ZONE<br>CONCERNEE | Bâtiment Principal , Circulations |
| RESULTAT | Trouvée sans amiante |

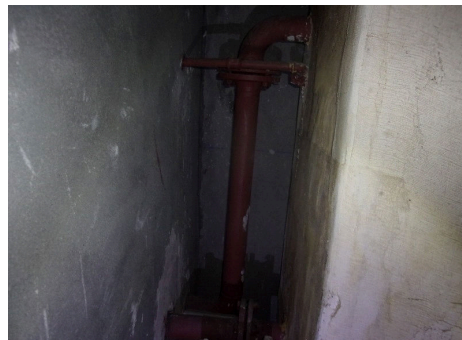
### FICHE : JPC 100

| ELEMENT<br>REPERE | joint plat cartonné sur bride |
| ZONE<br>CONCERNEE | Bâtiment Principal , Locaux techniques et machinerie ascenseur<br>local |
| RESULTAT | Trouvée sans amiante |

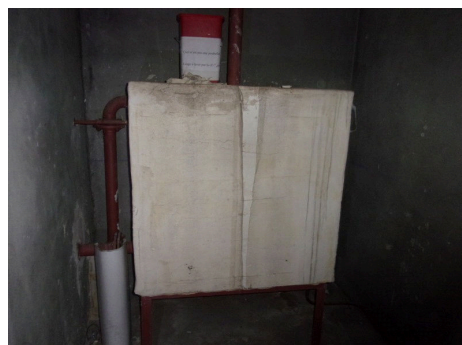
### FICHE : ENV 101

| ELEMENT<br>REPERE | enveloppe plâtre et liège autour du caisson métallique |
| ZONE<br>CONCERNEE | Bâtiment Principal , Locaux techniques et machinerie ascenseur<br>local |
| RESULTAT | Trouvée sans amiante |

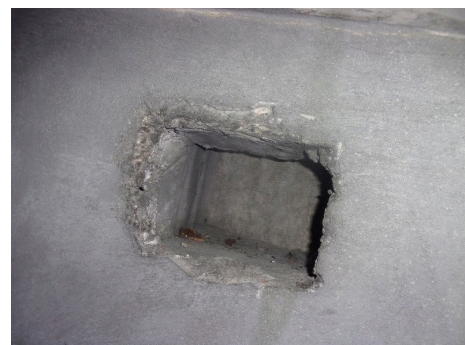
conduite de ventilation haute à section carrée en amiante ciment

Bâtiment Principal , Locaux techniques et machinerie ascenseur  
machinerie ascenseur 1

**Présence d'amiante décelée**

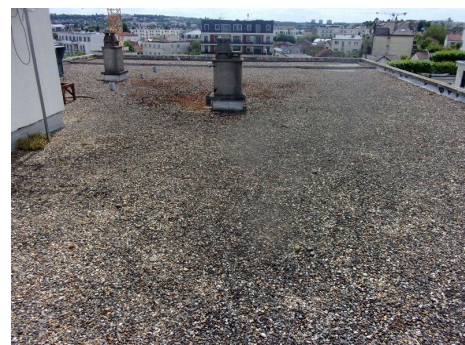
## FICHE : BIT 120

bitume coulé sur dalle béton et sous gravillon

Bâtiment Principal ,  
couverture

Trouvée sans amiante

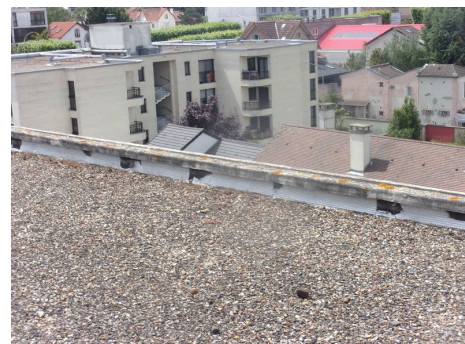
## FICHE : PAXA 121

paxalumin sur rebord et en remontée d'étanchéité

Bâtiment Principal ,  
couverture

Trouvée sans amiante

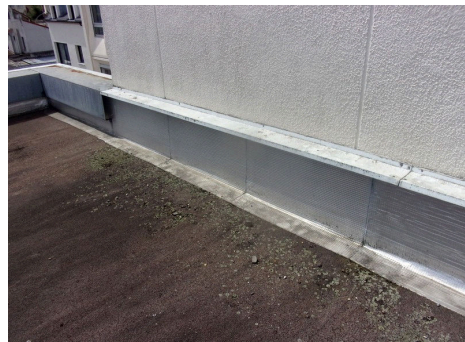
## FICHE : PAXA 118

| ELEMENT<br>REPERE | paxalumin sur rebord et en remontée d'étanchéité |
| ZONE<br>CONCERNEE | Bâtiment Extension ,<br>couverture |
| RESULTAT | Trouvée sans amiante |

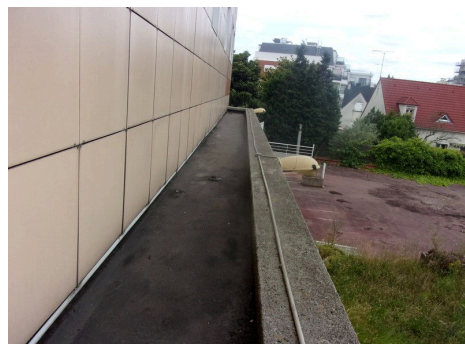
## FICHE : BIT 123

| ELEMENT<br>REPERE | bitume en lé en étanchéité de couverture sur dalle béton |
| ZONE<br>CONCERNEE | Bâtiment Extension , |
| RESULTAT | Trouvée sans amiante |

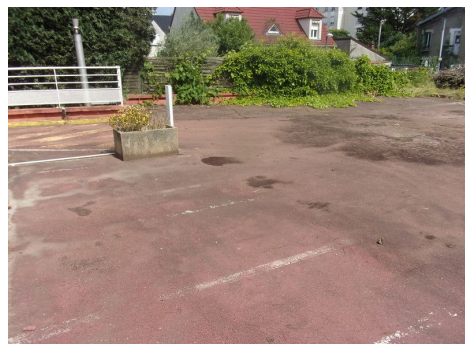
## FICHE : HAP ENR 104

| PRELEVEMENT | référence DIAGTIM : 6JOU EXT ENR 104<br>réf. laboratoire : AR-24-NM-044120-01-001 |
| RESULTAT | Trouvée sans amiante |

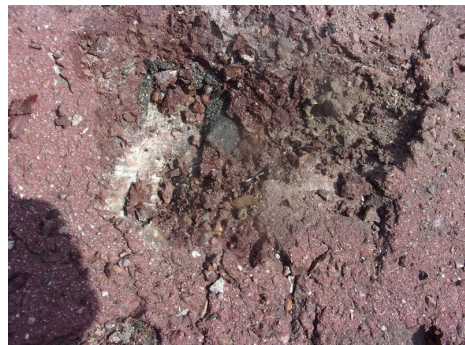
## FICHE : BIT 105

| ELEMENT<br>REPERE | bitume en lé sous enrobé (ENR104) et sur dalle béton |
| RESULTAT | Trouvée sans amiante |

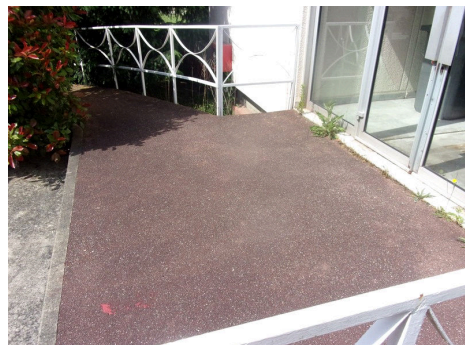
## FICHE : HAP ENR 106

| ELEMENT<br>REPERE | enrobé d'allée piétonne |
| RESULTAT | Trouvée sans amiante |

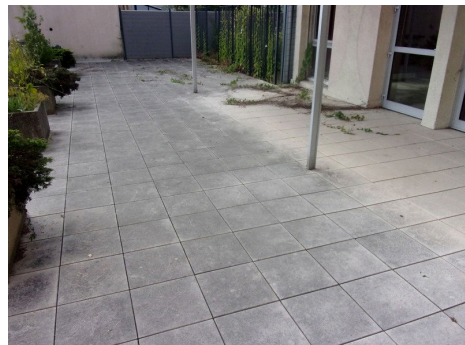
| ELEMENT<br>REPERE | dallette béton sur plôts sur terrain végétalisé - sans amiante par nature |
| ZONE<br>CONCERNEE | ,<br>terrasse devant parking |
| RESULTAT | Trouvée sans amiante |

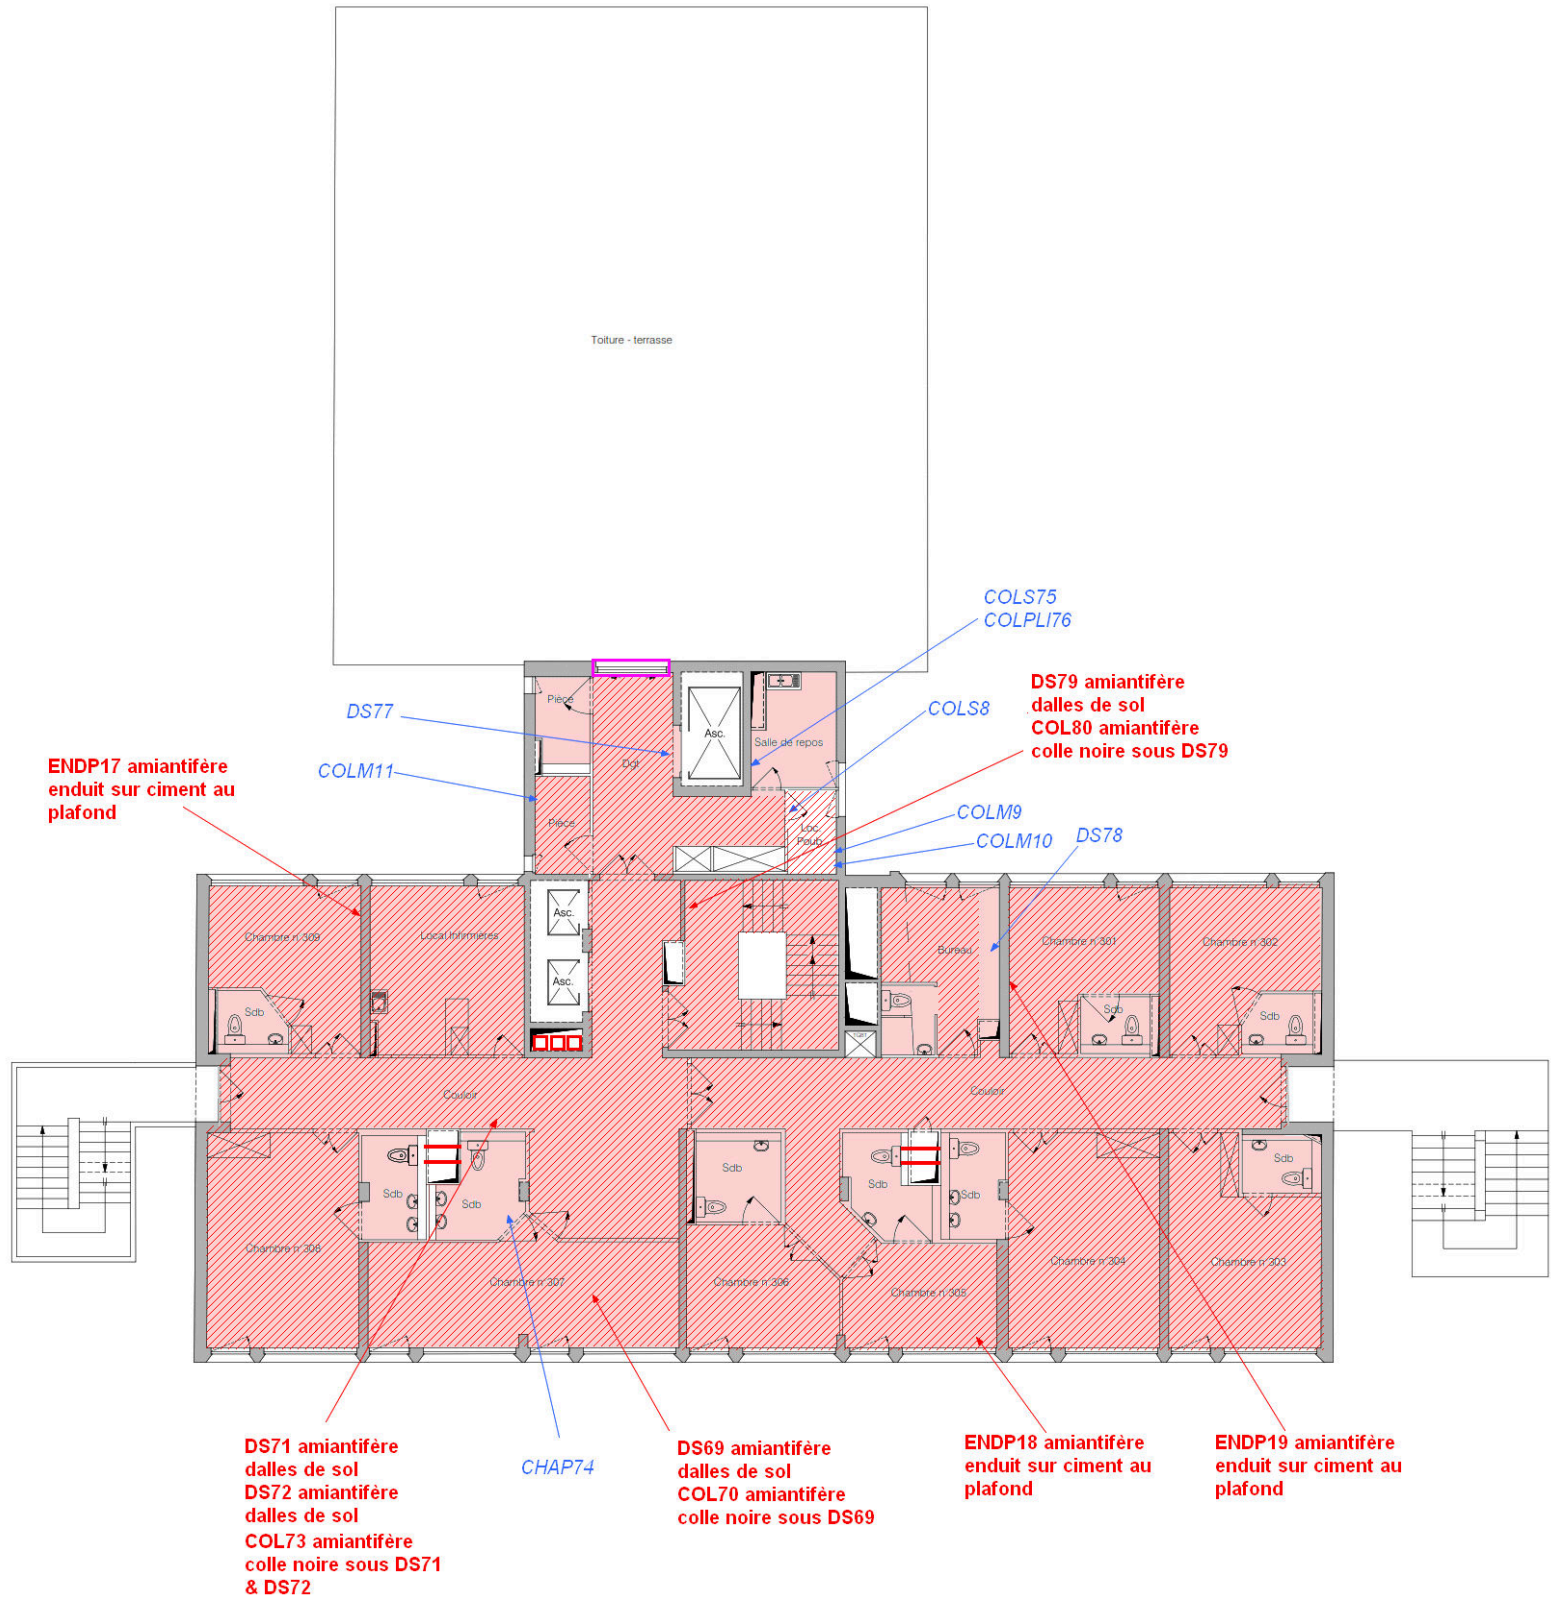
END226, ENDP12, ENDP13, ENDP14, ENDP15, ENDP16, ENDP17, ENDP18, ENDP19, ENDP21, ENDP22, ENDP23, ENDP24, ENDP25 :  
enduit sur ciment au plafond (ensemble du Bâtiment Principal sauf circulations)

**ZPSO** zones avec COL60, COL63, COL70, COL73 & COL80 colle noire zones avec DS59, DS61, DS62, DS69, DS71, DS72 & DS80 dalles de sol conduites en AC allèges en plaques d'AC
