## Rapport de mission de repérage des matériaux et produits contenant de l'amiante avant réalisation de travaux dans un immeuble bâti

Numéro d'offre : **2937456.1**  
Numéro de contrat : **C25211207**  
Numéro de rapport (n° de tâche) : **T251466742**  
Date : **22/09/2025**

**2 BOULEVARD TONNELLE**  
**37000 TOURS**

| Cat. du bâtiment : | Etablissements sanitaires : Hôpitaux et cliniques | | |

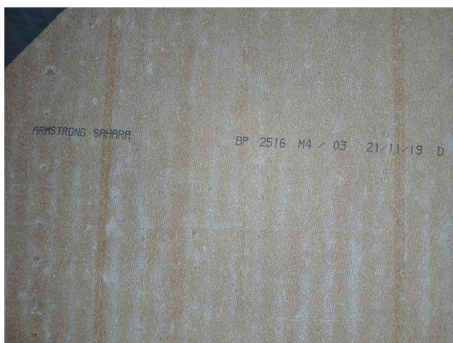
**ANNEXE FICHES D'IDENTIFICATION ET DE COTATION**
**ELEMENT : Faux-plafond**
**Emplacement**

| Nom du client | Numéro de dossier | Partie d'ouvrage |
|---|---|---|
| CHRU TOURS | T251466742 | RDC - Salle de réunions Bureau infirmier b 38 |
| <b>Absence d'amiante</b> | | |

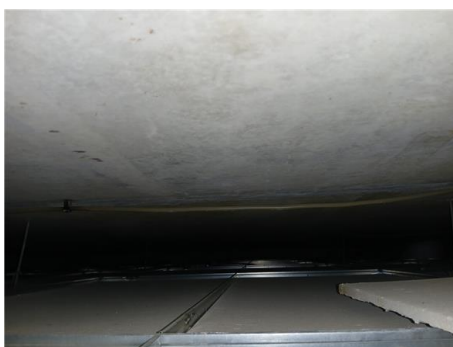
**ELEMENT : Plafond**
**Emplacement**

| Nom du client | Numéro de dossier | Partie d'ouvrage |
|---|---|---|
| CHRU TOURS | T251466742 | RDC - Salle à Manger b 40 |

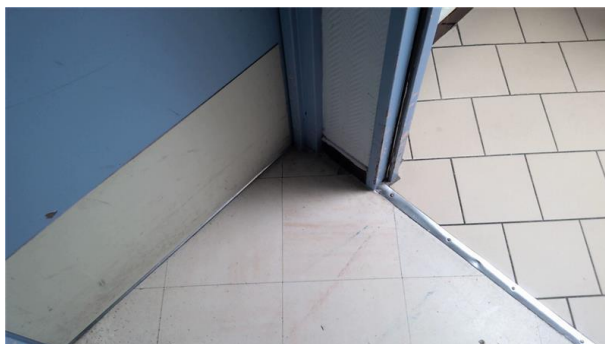
**PRELEVEMENT : P005**
**Emplacement**

| Etage | Local | Composant | Matériau / Produit | Critères(s) ayant permis de conclure | Réf sondage | Réf ZPSO |
|---|---|---|---|---|---|---|
| RDC | SAS B 35 | Revêtement de sol | Dalle de sol, colle et ragréage | Résultat d'analyse (P005) | | Z005 |

| Nom du client | Numéro de dossier | Partie d'ouvrage |
|---|---|---|
| CHRU TOURS | T251466742 | RDC - SAS B 35 |

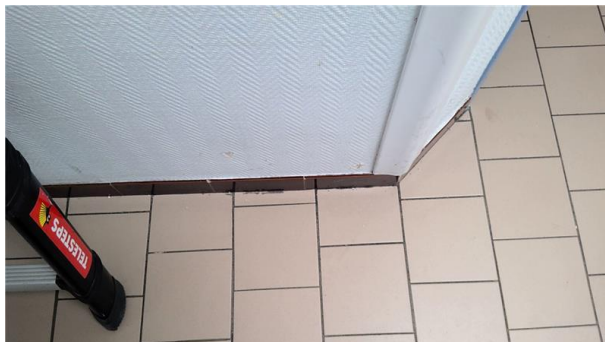
**PRELEVEMENT : P007**
**Emplacement**

| Etage | Local | Composant | Matériau / Produit | Critères(s) ayant permis de conclure | Réf sondage | Réf ZPSO |
|---|---|---|---|---|---|---|
| | | Revêtement de murs - murs porteur | béton - enduit plâtre | Résultat d'analyse (P007 - idem) | S011 | Z002 |

| Nom du client | Numéro de dossier | Partie d'ouvrage |
|---|---|---|
| CHRU TOURS | T251466742 | RDC - Degagement b 34 |

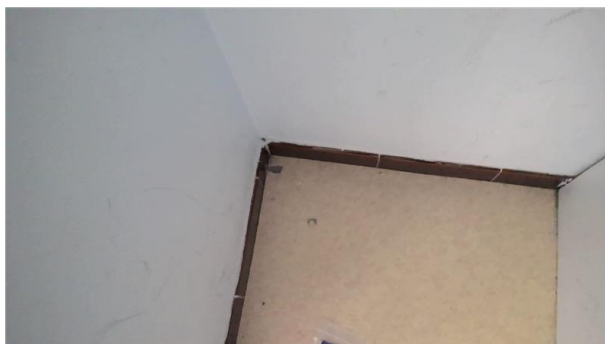
**PRELEVEMENT : P011**
**Emplacement**

| Nom du client | Numéro de dossier | Partie d'ouvrage |
|---|---|---|
| CHRU TOURS | T251466742 | RDC - Chambre B 64 |

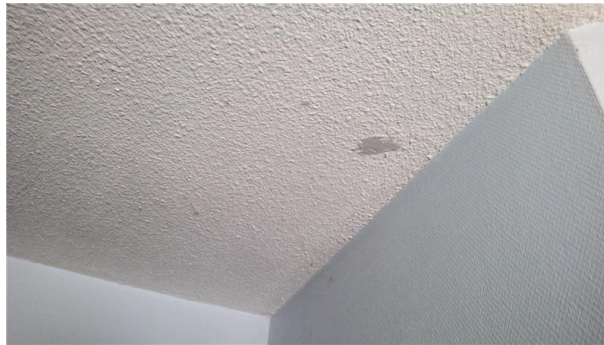
## PRELEVEMENT : P012

| Nom du client | Numéro de dossier | Partie d'ouvrage |
|---|---|---|
| CHRU TOURS | T251466742 | RDC - Chambre B 64 |

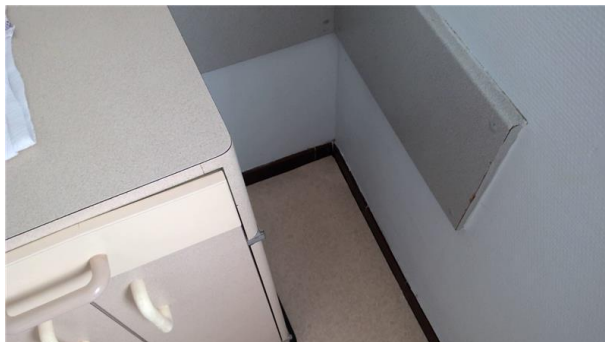
**PRELEVEMENT : P015**
**Emplacement**

| Nom du client | Numéro de dossier | Partie d'ouvrage |
|---|---|---|
| CHRU TOURS | T251466742 | RDC - Chambre B 64 |

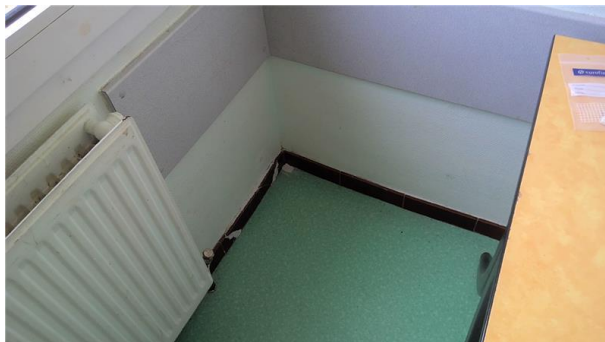
**PRELEVEMENT : P018**
**Emplacement**

| Nom du client | Numéro de dossier | Partie d'ouvrage |
|---|---|---|
| CHRU TOURS | T251466742 | RDC - Chambre b 07 |

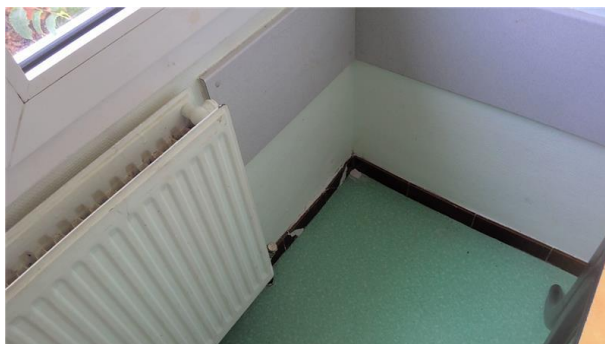
**PRELEVEMENT : P020**
**Emplacement**

| Nom du client | Numéro de dossier | Partie d'ouvrage |
|---|---|---|
| CHRU TOURS | T251466742 | RDC - Chambre b 07 |

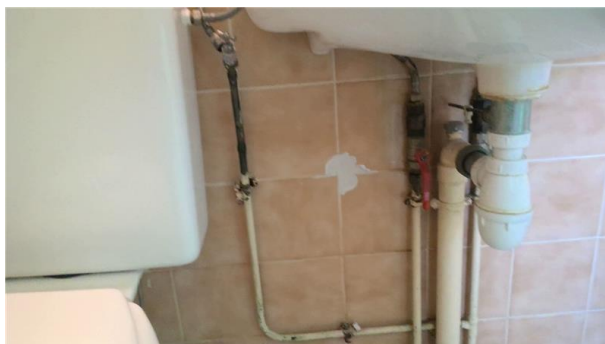
**PRELEVEMENT : P022**
**Emplacement**

| Nom du client | Numéro de dossier | Partie d'ouvrage |
|---|---|---|
| CHRU TOURS | T251466742 | RDC - Sanitaire b 08 |

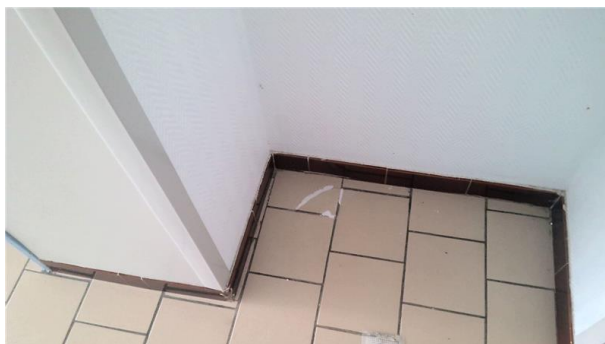
**PRELEVEMENT : P024**
**Emplacement**

| Nom du client | Numéro de dossier | Partie d'ouvrage |
|---|---|---|
| CHRU TOURS | T251466742 | RDC - Degagement b 34 |

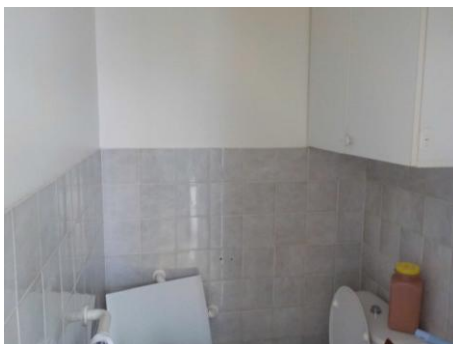
**PRELEVEMENT : P028**
**Emplacement**

| Nom du client | Numéro de dossier | Partie d'ouvrage |
|---|---|---|
| CHRU TOURS | T251466742 | RDC - Sanitaire b 61 |

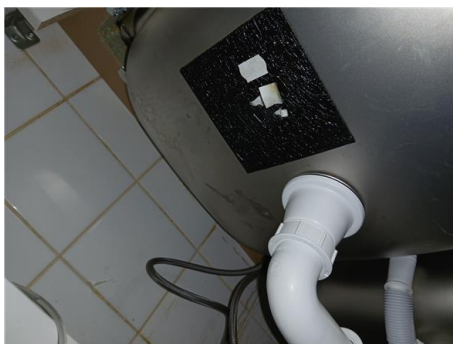
**PRELEVEMENT : P030**
**Emplacement**

| Nom du client | Numéro de dossier | Partie d'ouvrage |
|---|---|---|
| CHRU TOURS | T251466742 | RDC - Pharmacie b 37 |

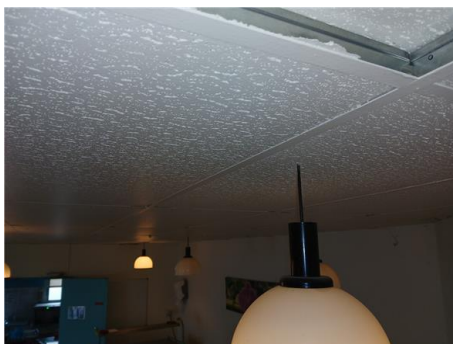
**PRELEVEMENT : P032**
**Emplacement**

| Nom du client | Numéro de dossier | Partie d'ouvrage |
|---|---|---|
| CHRU TOURS | T251466742 | RDC - Salle à Manger b 40 |

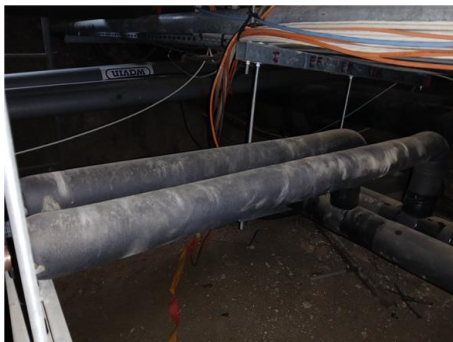
**PRELEVEMENT : P036**
**Emplacement**

| Nom du client | Numéro de dossier | Partie d'ouvrage |
|---|---|---|
| CHRU TOURS | T251466742 | R-1 - Vide-sanitaire |

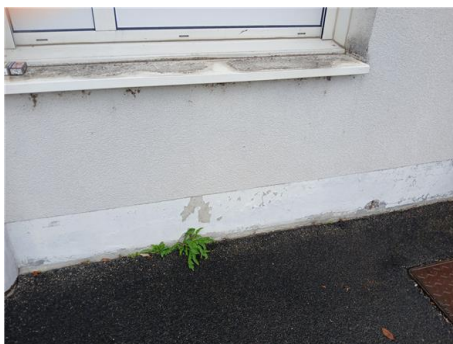
**PRELEVEMENT : P043**
**Emplacement**

| Nom du client | Numéro de dossier | Partie d'ouvrage |
|---|---|---|
| CHRU TOURS | T251466742 | Extérieur - Façades |

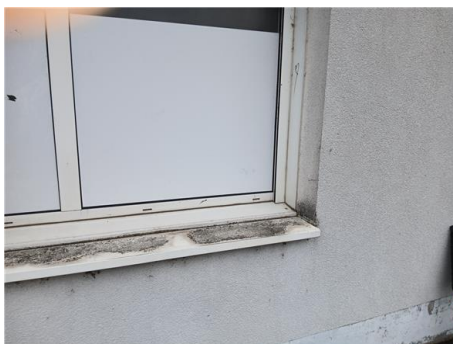
**PRELEVEMENT : P044**
**Emplacement**

| Nom du client | Numéro de dossier | Partie d'ouvrage |
|---|---|---|
| CHRU TOURS | T251466742 | Extérieur - Façades |
