# DIAGNOSTIC STRUCTURE

LA ROCHE SUR YON (85)

Faisabilité installation photovoltaïques

N°Affaire 024-191

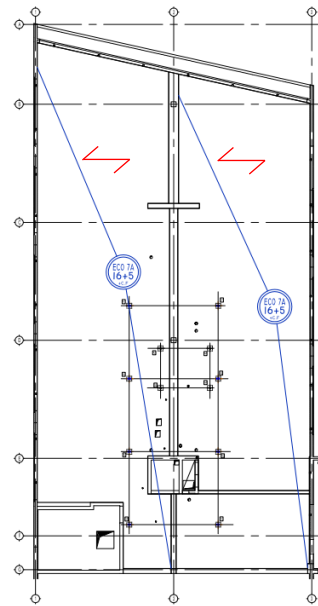
**Figure 3 : Bâtiment A**

Ces planchers sont composés de dalles alvéolaires d'une épaisseur de 16 cm avec une dalle collaborante de 5 cm. Les armatures dans la dalle collaborante sont des treillis soudés PAF C.

L'épaisseur totale du plancher est de 21 cm.

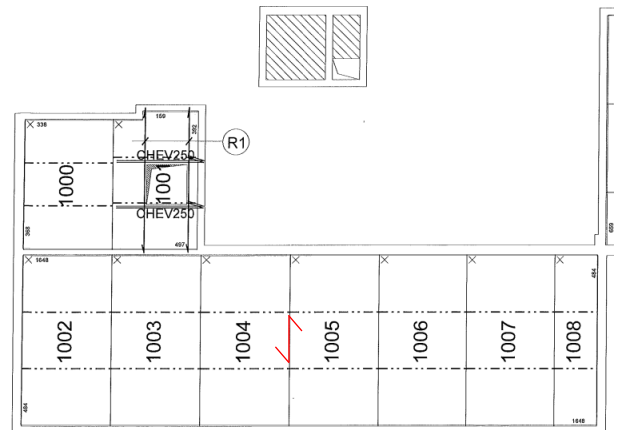
**Figure 6 : Bâtiment A**

Ces planchers sont composés de prédalles d'une épaisseur de 5,5 cm et d'une dalle coulée en place d'une épaisseur de 14,5 cm avec des aciers de chapeaux

L'épaisseur totale du plancher est de 20 cm.
