## RAPPORT D'EXPERTISE

*Estimation d'un véhicule*

| VEHICULE | : MANITOU MT1337SL TURBO |
| IMMATRICULATION | : 138556 |

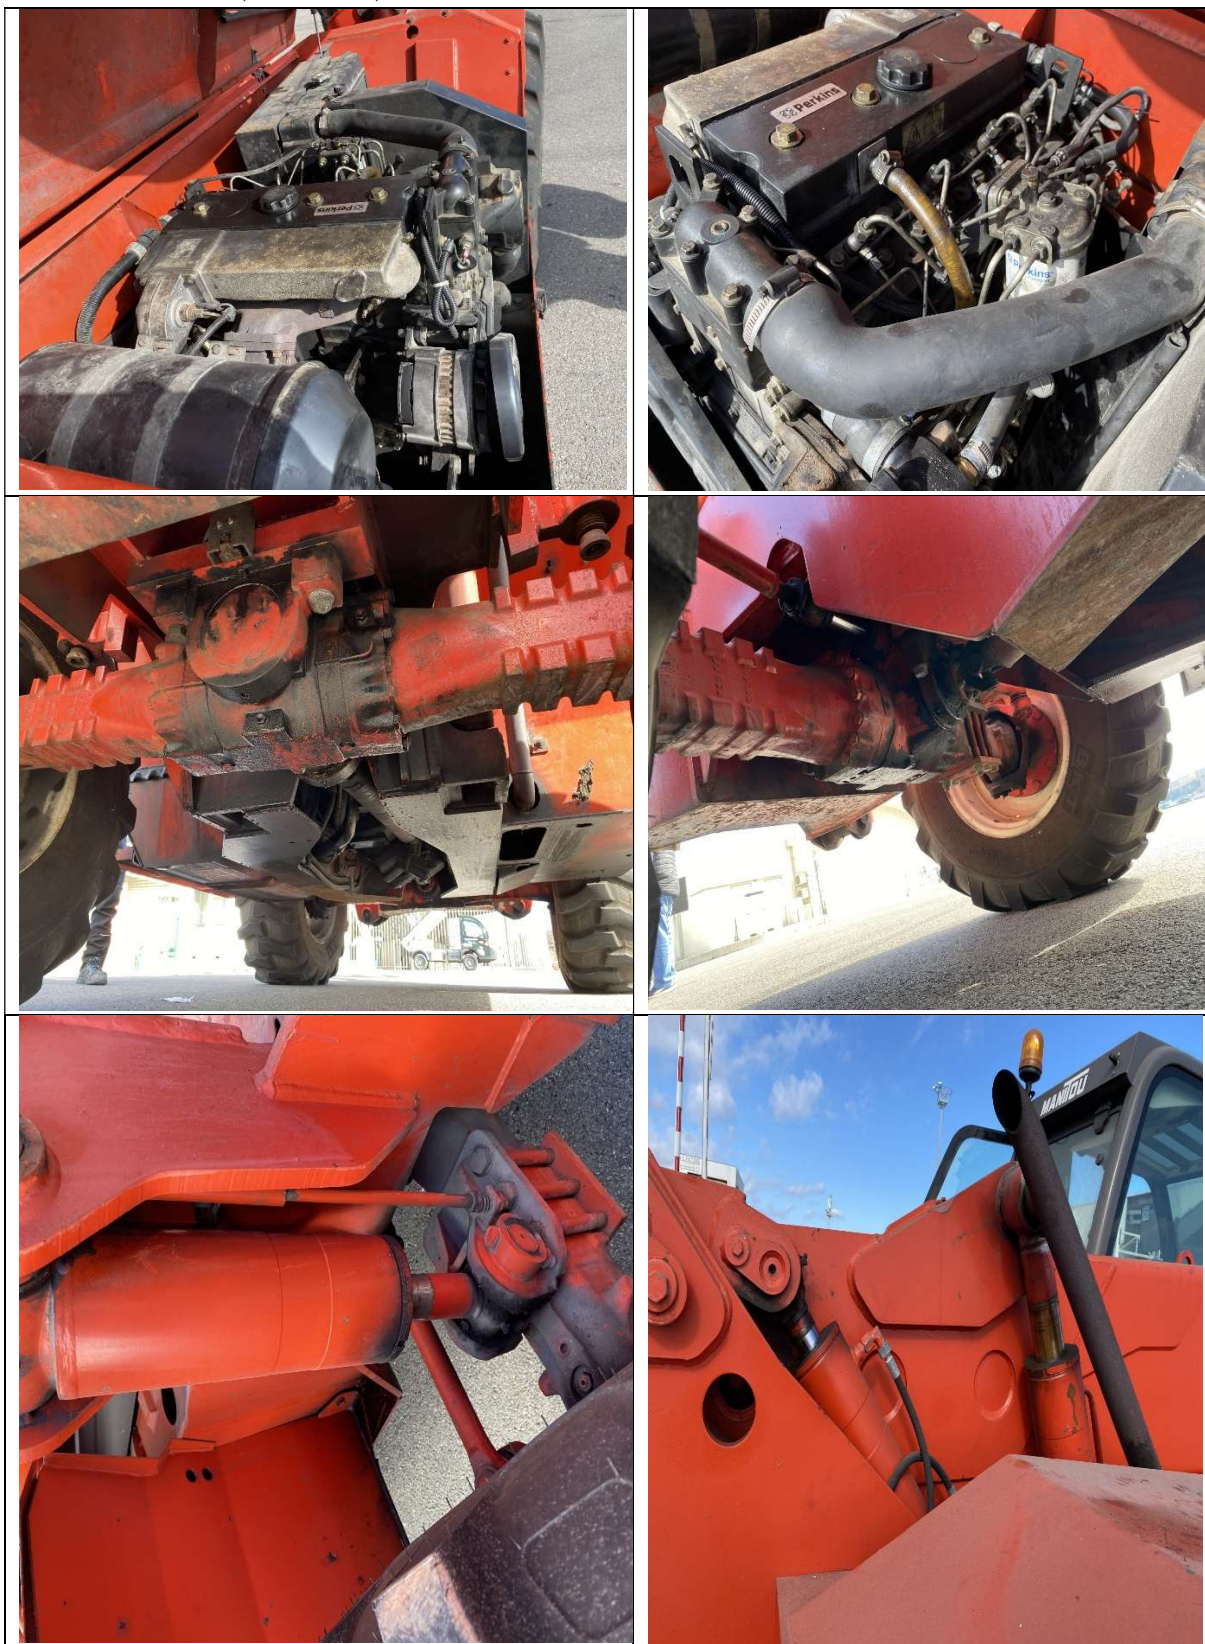
La boîte de vitesses manuelle dispose de cinq rapports. Nous n'avons pas constaté de fuite sur le carter et aucun soufflet des tripodes n'est percé.
