**Rapport de mission de repérage des matériaux et produits  
contenant de l'amiante avant réalisation de travaux**

**Nom du site :** CENTRE HOSPITALIER ROBERT BISSON

PARKING CENTRE HOSPITALIER DE LISIEUX  
4 RUE ROGER AINI  
14100 LISIEUX

**Référence du rapport :** 7201003/S2.3.2.R

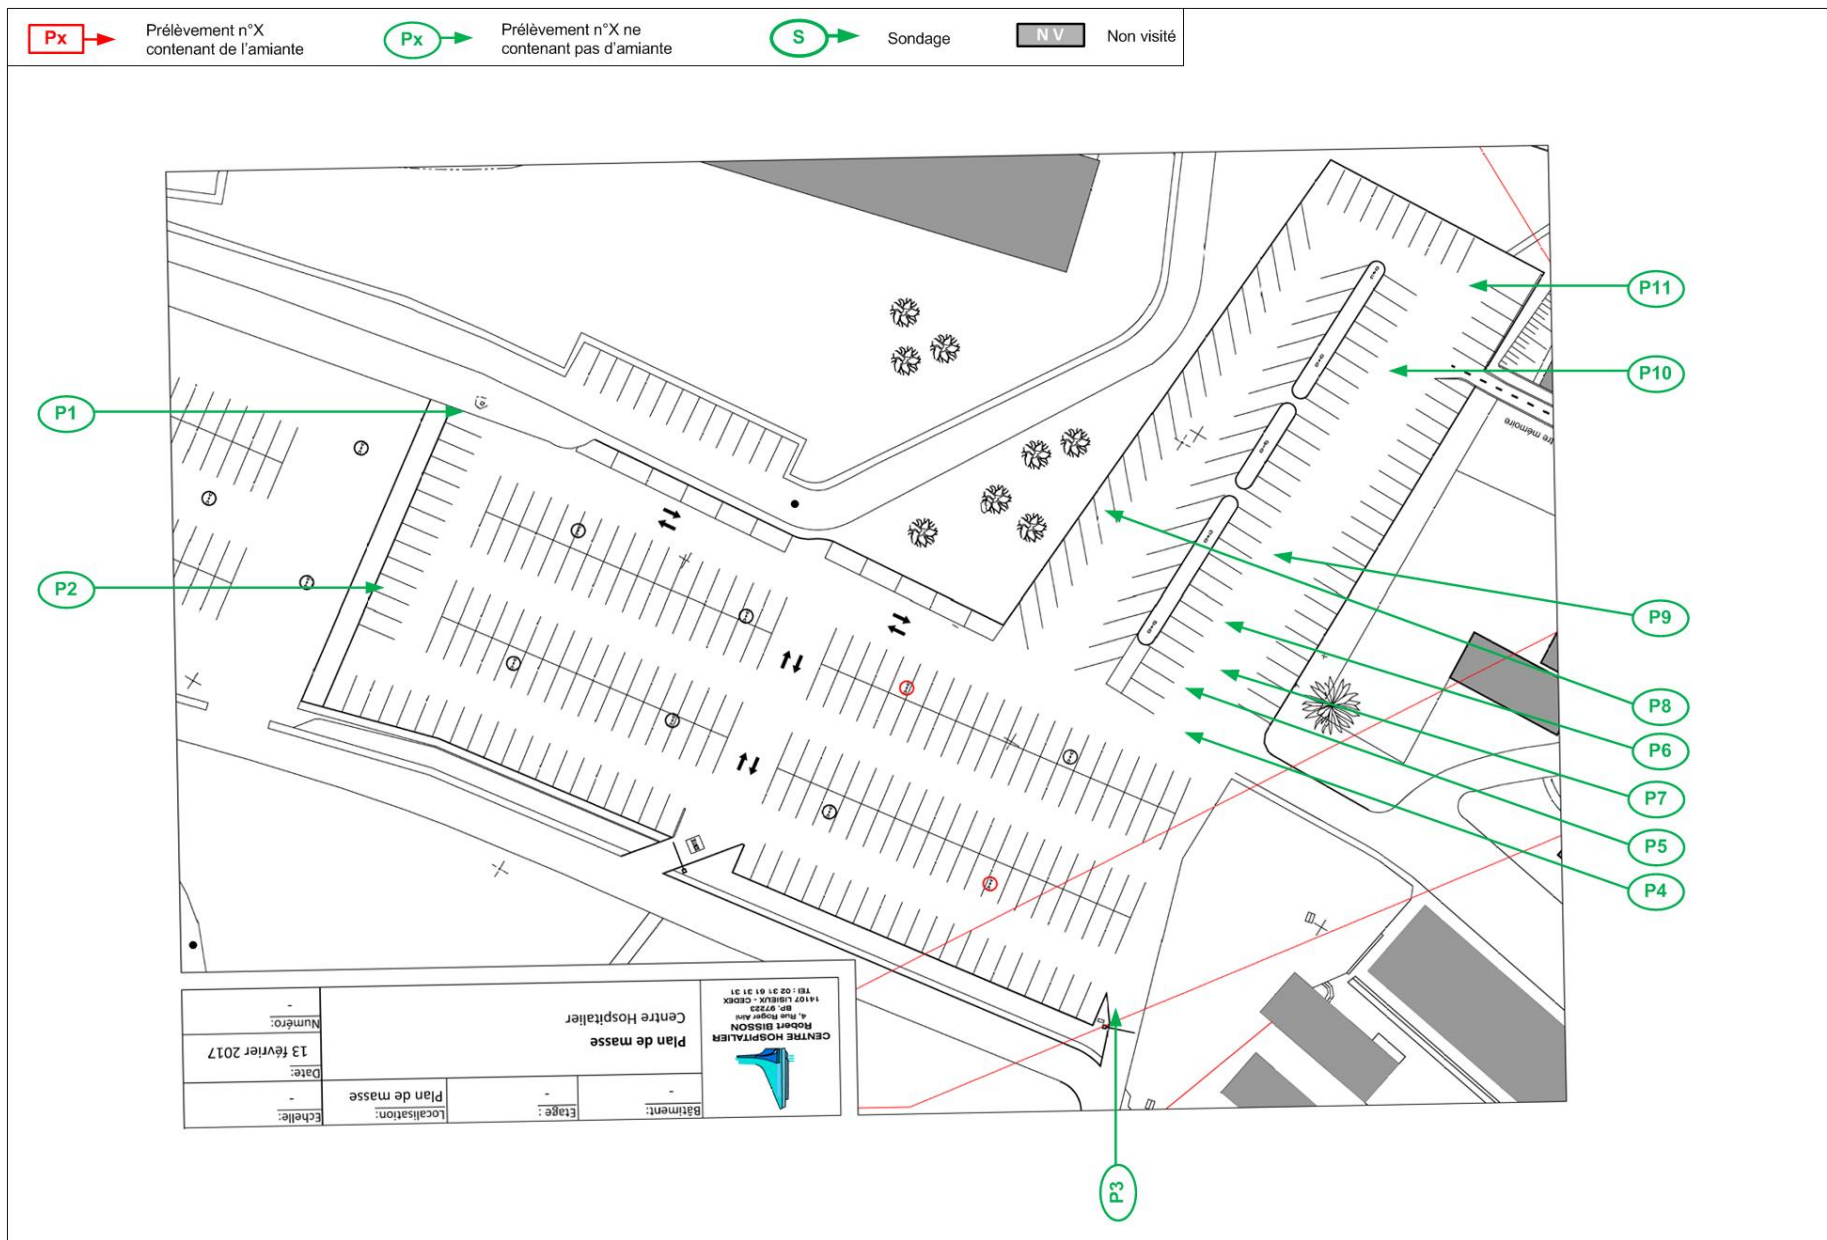
| Planche de repérage (la planche de repérage est indissociable du rapport) | | |
|---|---|---|
| Réalisé par : Philippe MALFILATRE | N° de planche : 1 / 1 | |

| Planche de repérage (la planche de repérage est indissociable du rapport) | | |
|---|---|---|
| Site : PARKING CENTRE HOSPITALIER DE LISIEUX | Adresse : 4 RUE ROGER AINI 14100 LISIEUX | Localisation : Parking personnel |
